**Commune de LALLEY**

## **SCHÉMA DIRECTEUR ET ZONAGE D'ASSAINISSEMENT**

### **Diagnostic de la situation actuelle**

Dossier 490-02  
Septembre 2011

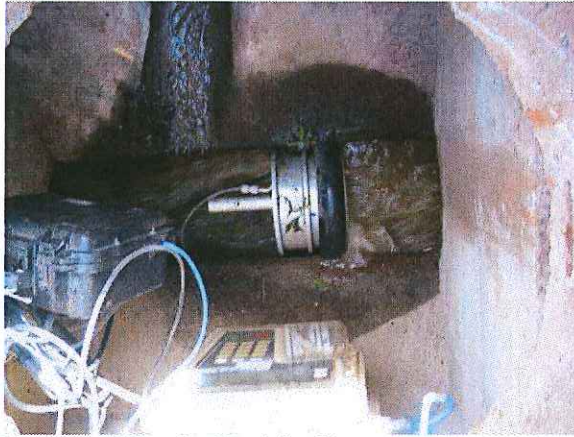
L'appareillage mis en place pour chaque point de mesure est un débitmètre de type Sigma 950 B/B.

**Débitmètre type SIGMA 950 « bulle à bulle » avec manchon déversoir**

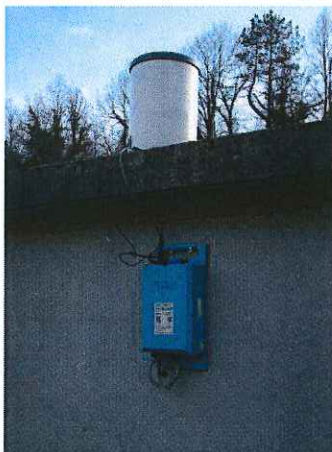
Ce dispositif de type PL2 (augets basculant tous les 0,2 mm), qui permet une grande précision de mesure grâce à un cône de réception de 400 cm<sup>2</sup>, est très fiable et dispose de pieds réglables avec niveau à bulle intégré.

L'enregistrement des données a été assuré par un datalogger. L'ensemble est autonome en énergie et IP 68.

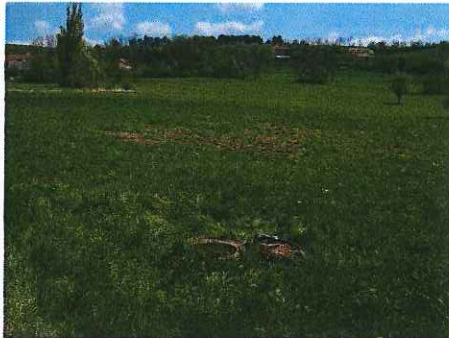
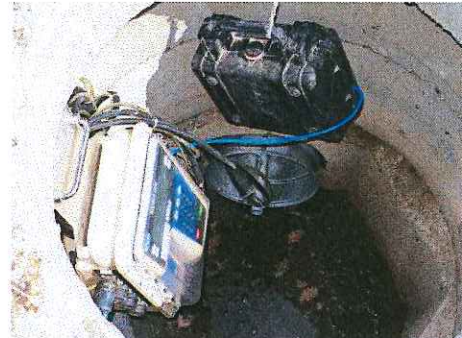
## 3) Exutoire n°2: collecteur Ø300 mm Béton à Masserange

Ce point de mesures a été équipé d'un débitmètre avec manchon déversoir.
