## Réseau départemental de suivi des eaux souterraines

### Evolution du suivi des nappes

#### PEGAIROLLES DE L ESCALETTE

#### Source de Ladoux

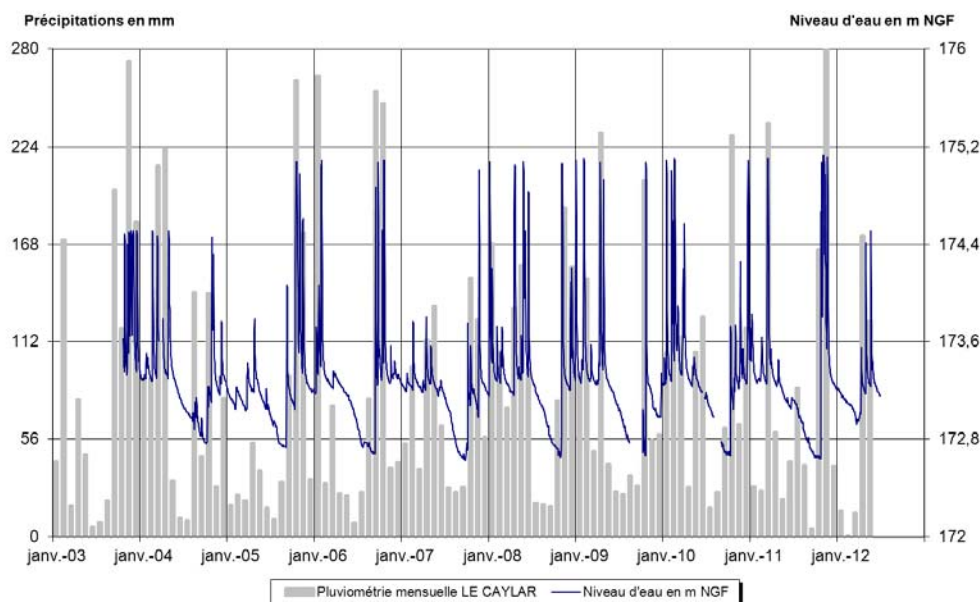
## CHRONIQUE PIEZOMETRIQUE

De par sa nature karstique, l'aquifère réagit rapidement aux précipitations. On observe un fonctionnement cyclique dans lequel on distingue (BRGM/RP-54426-FR) trois phases : une première qui correspond aux périodes de recharge et décharge avec une dynamique rapide (relation rapide entre épikarst et zone noyée), puis une baisse des niveaux, associée à une infiltration lente depuis l'épikarst, et enfin, à partir d'un point d'inflexion, une vidange de la zone noyée. Ce point d'inflexion, que l'on situe autour de 173 m NGF sur la courbe de suivi du niveau d'eau, s'observe entre mai et juillet, en fonction des conditions pluviométriques.

En 2011, l'étiage a été observé jusqu'à fin octobre, à l'instar des années précédentes. L'aquifère a ensuite bénéficié des précipitations abondantes de novembre (146,2 mm en une journée, 309,8 mm pour la 1<sup>ère</sup> décade). On retrouve le même phénomène (avec une plus faible amplitude) pour les mois d'avril, mai et juin : le niveau est au-dessus de la moyenne observée depuis 2003, ce qui place l'aquifère en position favorable pour la période estivale.

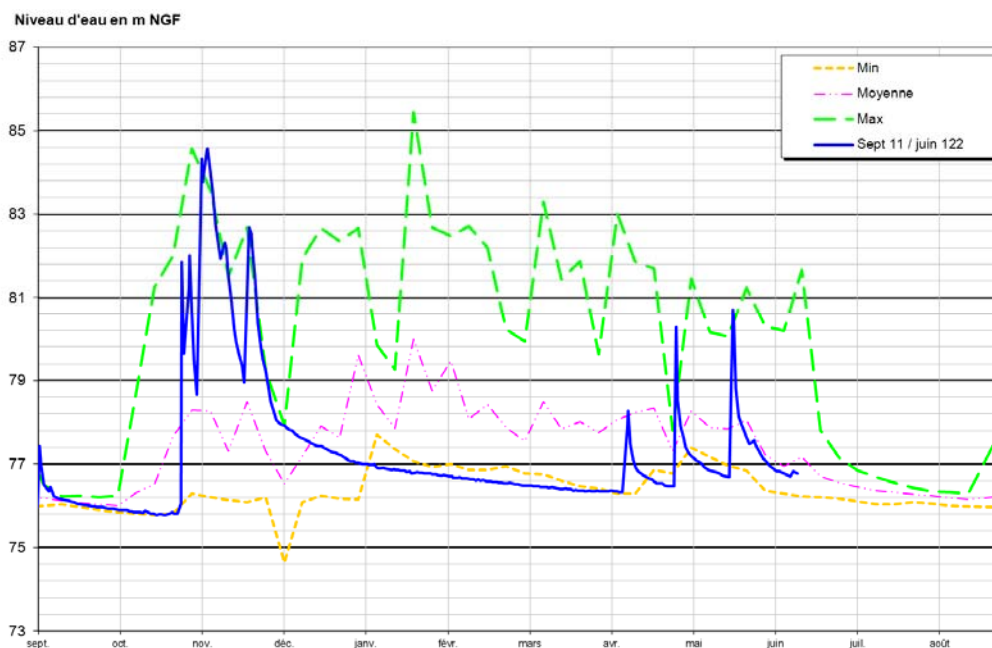
## ANALYSE STATISTIQUE ANNUELLE

Comparaison des mesures (sept 11 / juin 12) avec les mesures antérieures

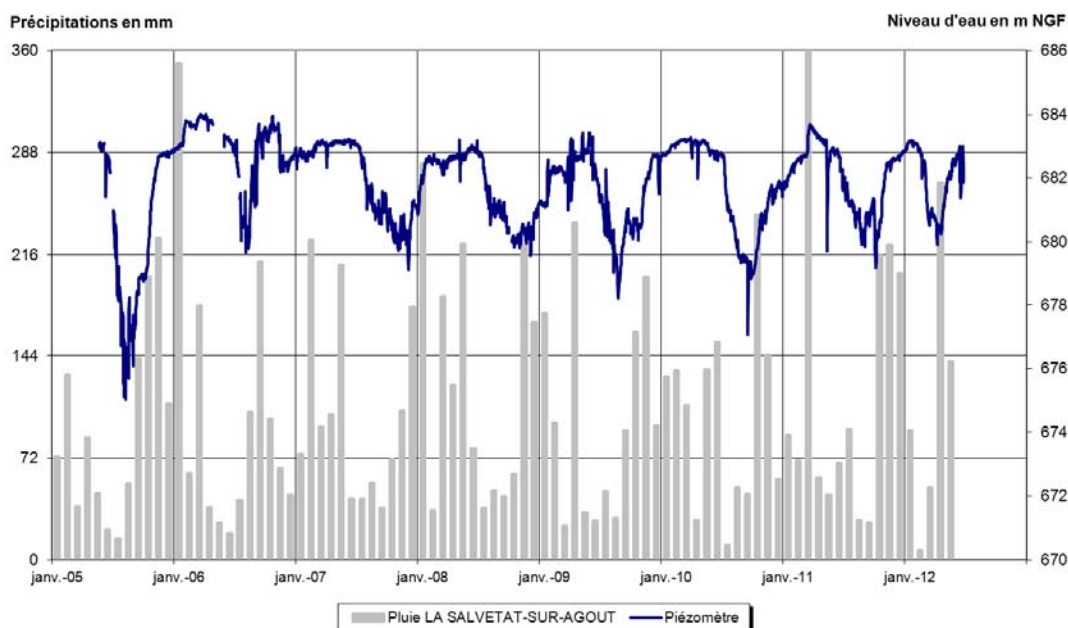
CHRONIQUE PIEZOMETRIQUE

Cet aquifère fissuré présente une inertie importante, ainsi qu'une saisonnalité marquée par des battements de l'ordre de 4 mètres. Les formations géologiques de surface, les arènes, jouent certainement le rôle de tampon, favorisant les infiltrations lentes et continues même après les pluies, qui sont relativement abondantes dans le secteur. Comme en 2010, le tarissement s'est arrêté en novembre grâce aux importantes précipitations. Ainsi, le niveau piézométrique atteint une cote supérieure à la moyenne dès le début de l'hiver. Par contre, celui-ci redescend rapidement dès février et passe sous les minima enregistrés à partir de mars. Il faut attendre l'infiltration des pluies d'avril pour voir remonter le niveau piézométrique. En juin 2012, la tendance globale est à la baisse ce qui place l'aquifère en position défavorable pour la période estivale.

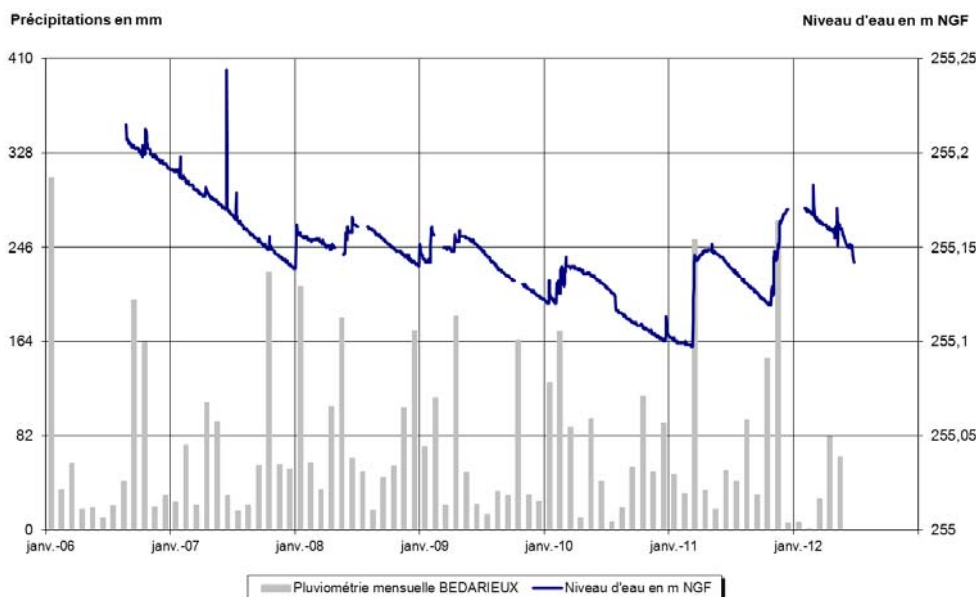
## CHRONIQUE PIEZOMETRIQUE

Les variations observées sur la source correspondent à des niveaux d'eau au-dessus d'une lame déversante : les fluctuations sont très faibles en amplitude (de l'ordre de 5 centimètres jusqu'à présent). L'aquifère présente un tarissement constant entre août 2006 et décembre 2007. Au cours de cette période, les précipitations ne suffisent pas à limiter ce tarissement même si l'aquifère semble réagir aux épisodes de pluies supérieurs à 100 mm de cumul mensuel. Après une stabilisation de la situation en 2008, une baisse du niveau est de nouveau constatée, qui s'est prolongé jusqu'en janvier 2010. Le niveau reste inférieur aux minima mensuels observés depuis 2006. Par contre, en mars et novembre 2011, le niveau piézométrique est remonté de façon relativement importante (+ 5 cm environ). Malgré les faibles précipitations depuis décembre à mars, le niveau en juin 2012 est haut par rapport aux données de l'historique disponible et rappelle celui observé en 2009 ce qui place l'aquifère en position plutôt favorable par rapport à la période estivale.

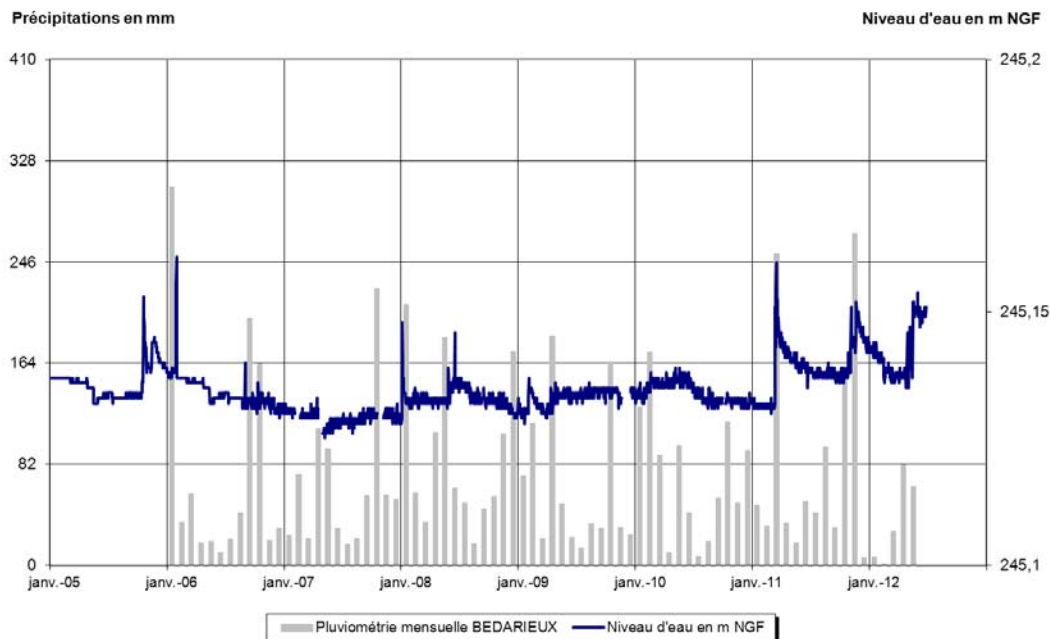
## CHRONIQUE PIEZOMETRIQUE

Ce suivi correspond aux hauteurs d'eau au-dessus d'une lame. L'analyse des variations de niveaux enregistrées permet de noter la très faible amplitude entre valeurs maximales et minimales : de l'ordre de 1 cm sur la plus grande période des enregistrements avec un maximum de 3 cm pour l'épisode le plus marqué (2006).

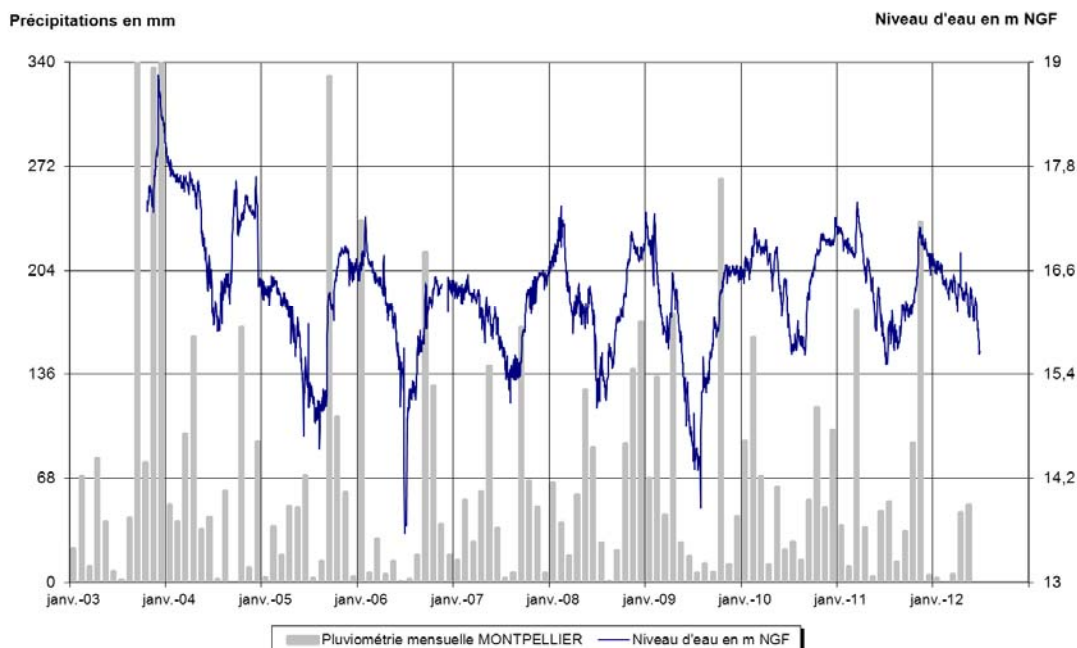
CHRONIQUE PIEZOMETRIQUE

Cet aquifère présente un comportement inertiel marqué et une réponse aux précipitations mesurées à Montpellier assez complexe. Ceci peut être expliqué soit par le fait que la pluie mesurée à Montpellier n'est pas représentative de celle qui recharge l'aquifère, soit par le caractère profond de celui-ci. On observe un signal piézométrique qui présente une tendance à la baisse (2004 – 2007), probablement en lien avec le caractère déficitaire des précipitations 2005/2006. Cette baisse semble stabilisée depuis 2007, et on observe un battement de nappe de l'ordre de 3 mètres. Après un étiage relativement sévère à l'été 2009, le niveau se situe entre le minimum et la moyenne observés depuis 2003. A partir de novembre 2011, le niveau fluctue autour de la moyenne. Une accentuation de la baisse est visible à partir de juin, comme chaque année. Les mesures de juin placent l'aquifère en position favorable par rapport à la période estivale.

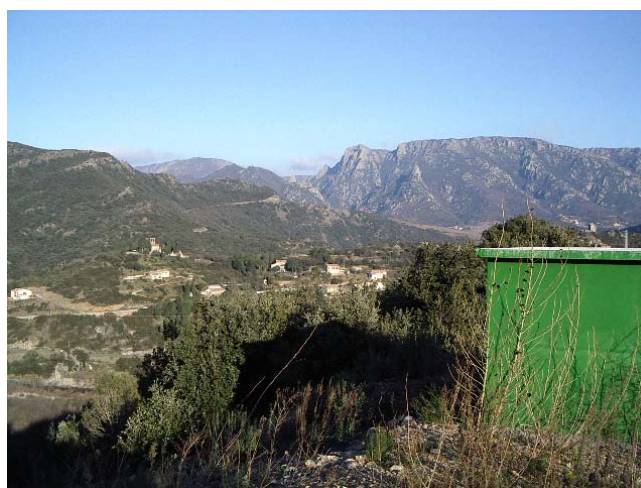
##### Vue du site

Aquifère situé essentiellement en rive gauche de l'Orb et exploité par forage en rive droite. Ressource à fort potentiel. Exploitation raisonnée.

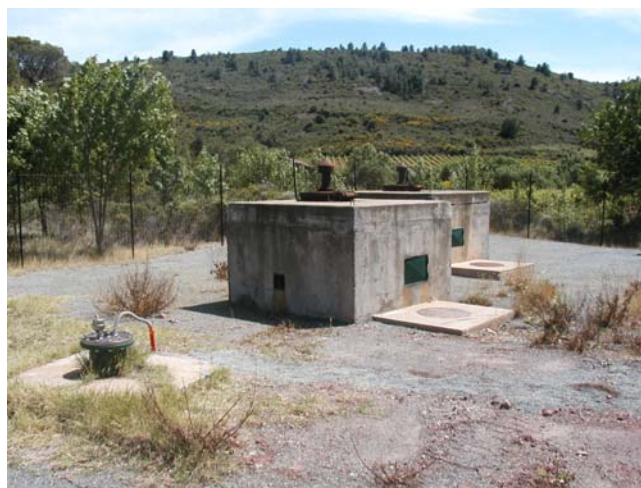
##### Vue du site

Aquifère très compartimenté et hétérogène.  
Ressource à potentiel moyen. Exploitation raisonnée.  
Impact du prélèvement à surveiller.

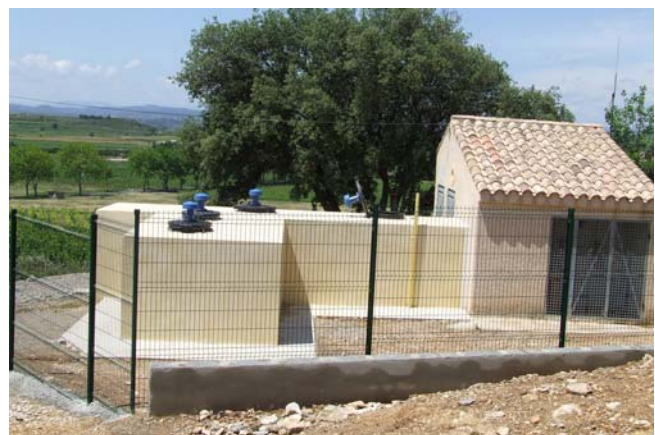
Vue du site

Aquifère étendu, avec probable circulation en profondeur compte tenu de la température de l'eau (19°C). Ressource à potentiel intéressant. Exploitation modérée. Impact du prélèvement à surveiller.

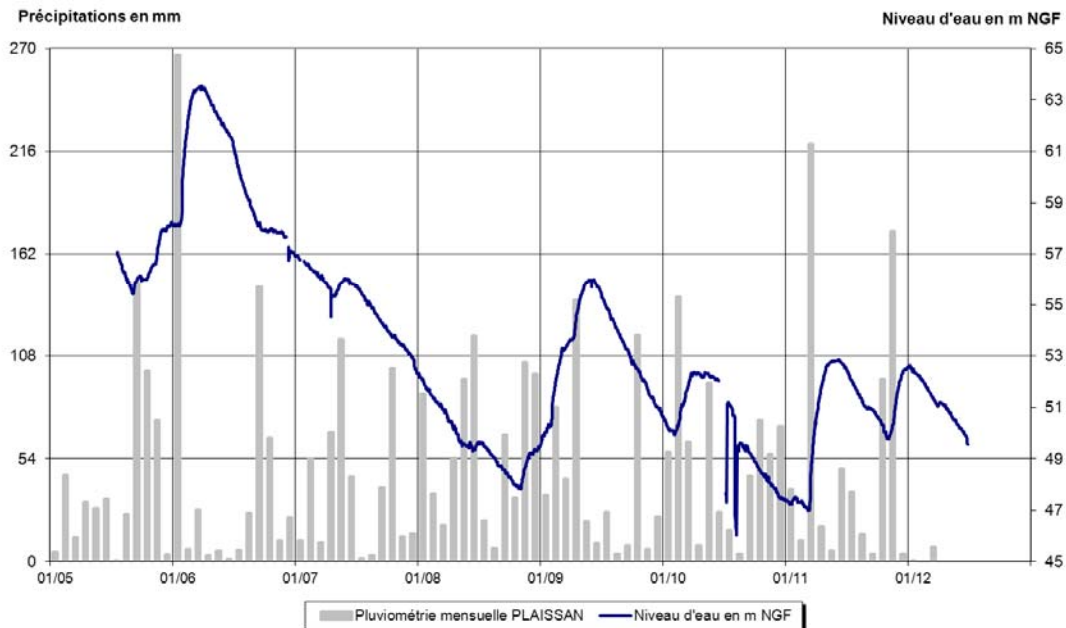
CHRONIQUE PIEZOMETRIQUE

Cet aquifère présente un comportement inertiel marqué, et une réponse modérée et complexe aux précipitations mesurées à Plaisan, sans dynamique saisonnière. Les pluies mesurées au cours de l'hiver 2005/2006 ont été exceptionnelles (de l'ordre de 50% supérieures à la normale), ce qui s'est traduit par une recharge significative de l'aquifère. Depuis, on constate que le niveau piézométrique baisse de façon quasi continue (15 mètres en deux ans et demi). À partir de 2009, la situation semble néanmoins se stabiliser grâce à une recharge relativement marquée (le niveau monte de 8 mètres en 7 mois). L'année 2010 est à nouveau marquée par un niveau piézométrique à la baisse, Pour la période 2011-2012, les hautes eaux ont lieu entre décembre et janvier, alors qu'elles ont eu lieu respectivement en mai 2009 et mai 2010. En juin, le niveau situé proche des minima place l'aquifère en position plutôt défavorable par rapport à la période estivale.

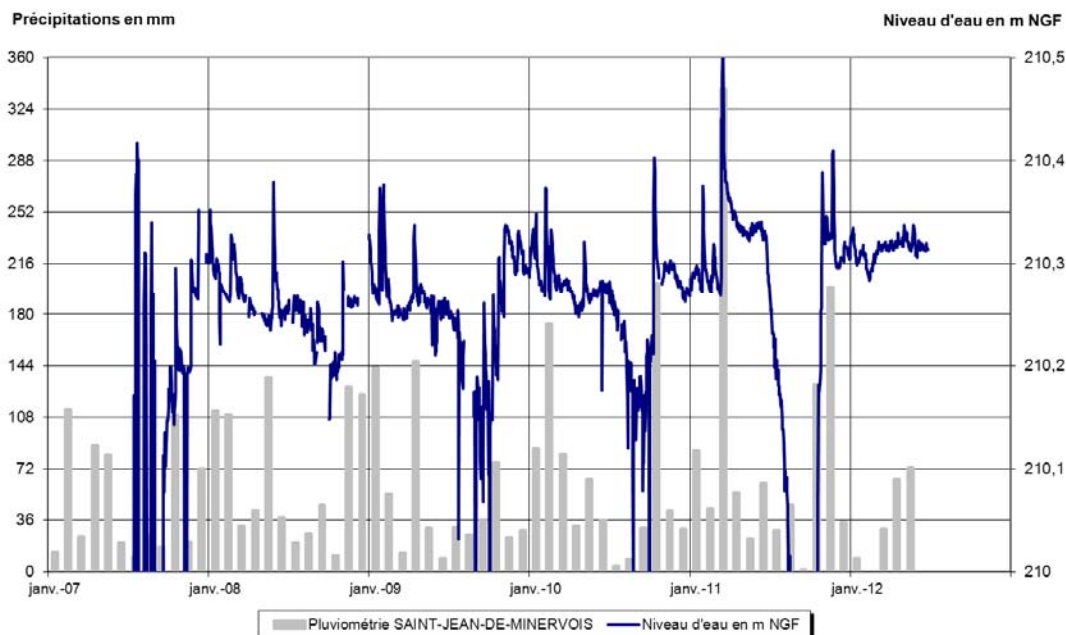
CHRONIQUE PIEZOMETRIQUE

La source karstique de Minerve n'est suivie que depuis juillet 2007. Elle est alimentée par les précipitations, mais aussi par les pertes partielles supposées sur le cours du Briant. Les premiers mois de suivis ne sont pas représentatifs : il y a eu des travaux de nettoyage des griffons, de décolmatage de la source. Les fluctuations enregistrées ne dépassent pas 30 cm, des fluctuations plus importantes étant observées en 2009, 2010 et 2011 (travaux sur la source, pompage ?). Le comportement de l'aquifère montre une réponse modérée et complexe aux précipitations mesurées à Saint Jean de Minerve. Le niveau semble réagir à des épisodes de pluies supérieurs à 100 mm, comme ce fut le cas en mars, octobre et novembre 2011 durant lesquels le niveau piézométrique a dépassé les maxima connus. Le niveau observé en juin 2012 est similaire à celui de l'an dernier et proche des maxima connus ce qui place l'aquifère en position favorable par rapport à la période estivale.
