**Plan pluriannuel de restauration et d'entretien de la végétation
de l'Ouvéze et ses affluents**
Diagnostic du lit et des berges
Etat et valeur patrimoniale de la végétation ripicole

Diagnostic du lit et des berges - Etat et valeur patrimoniale de la végétation ripicole

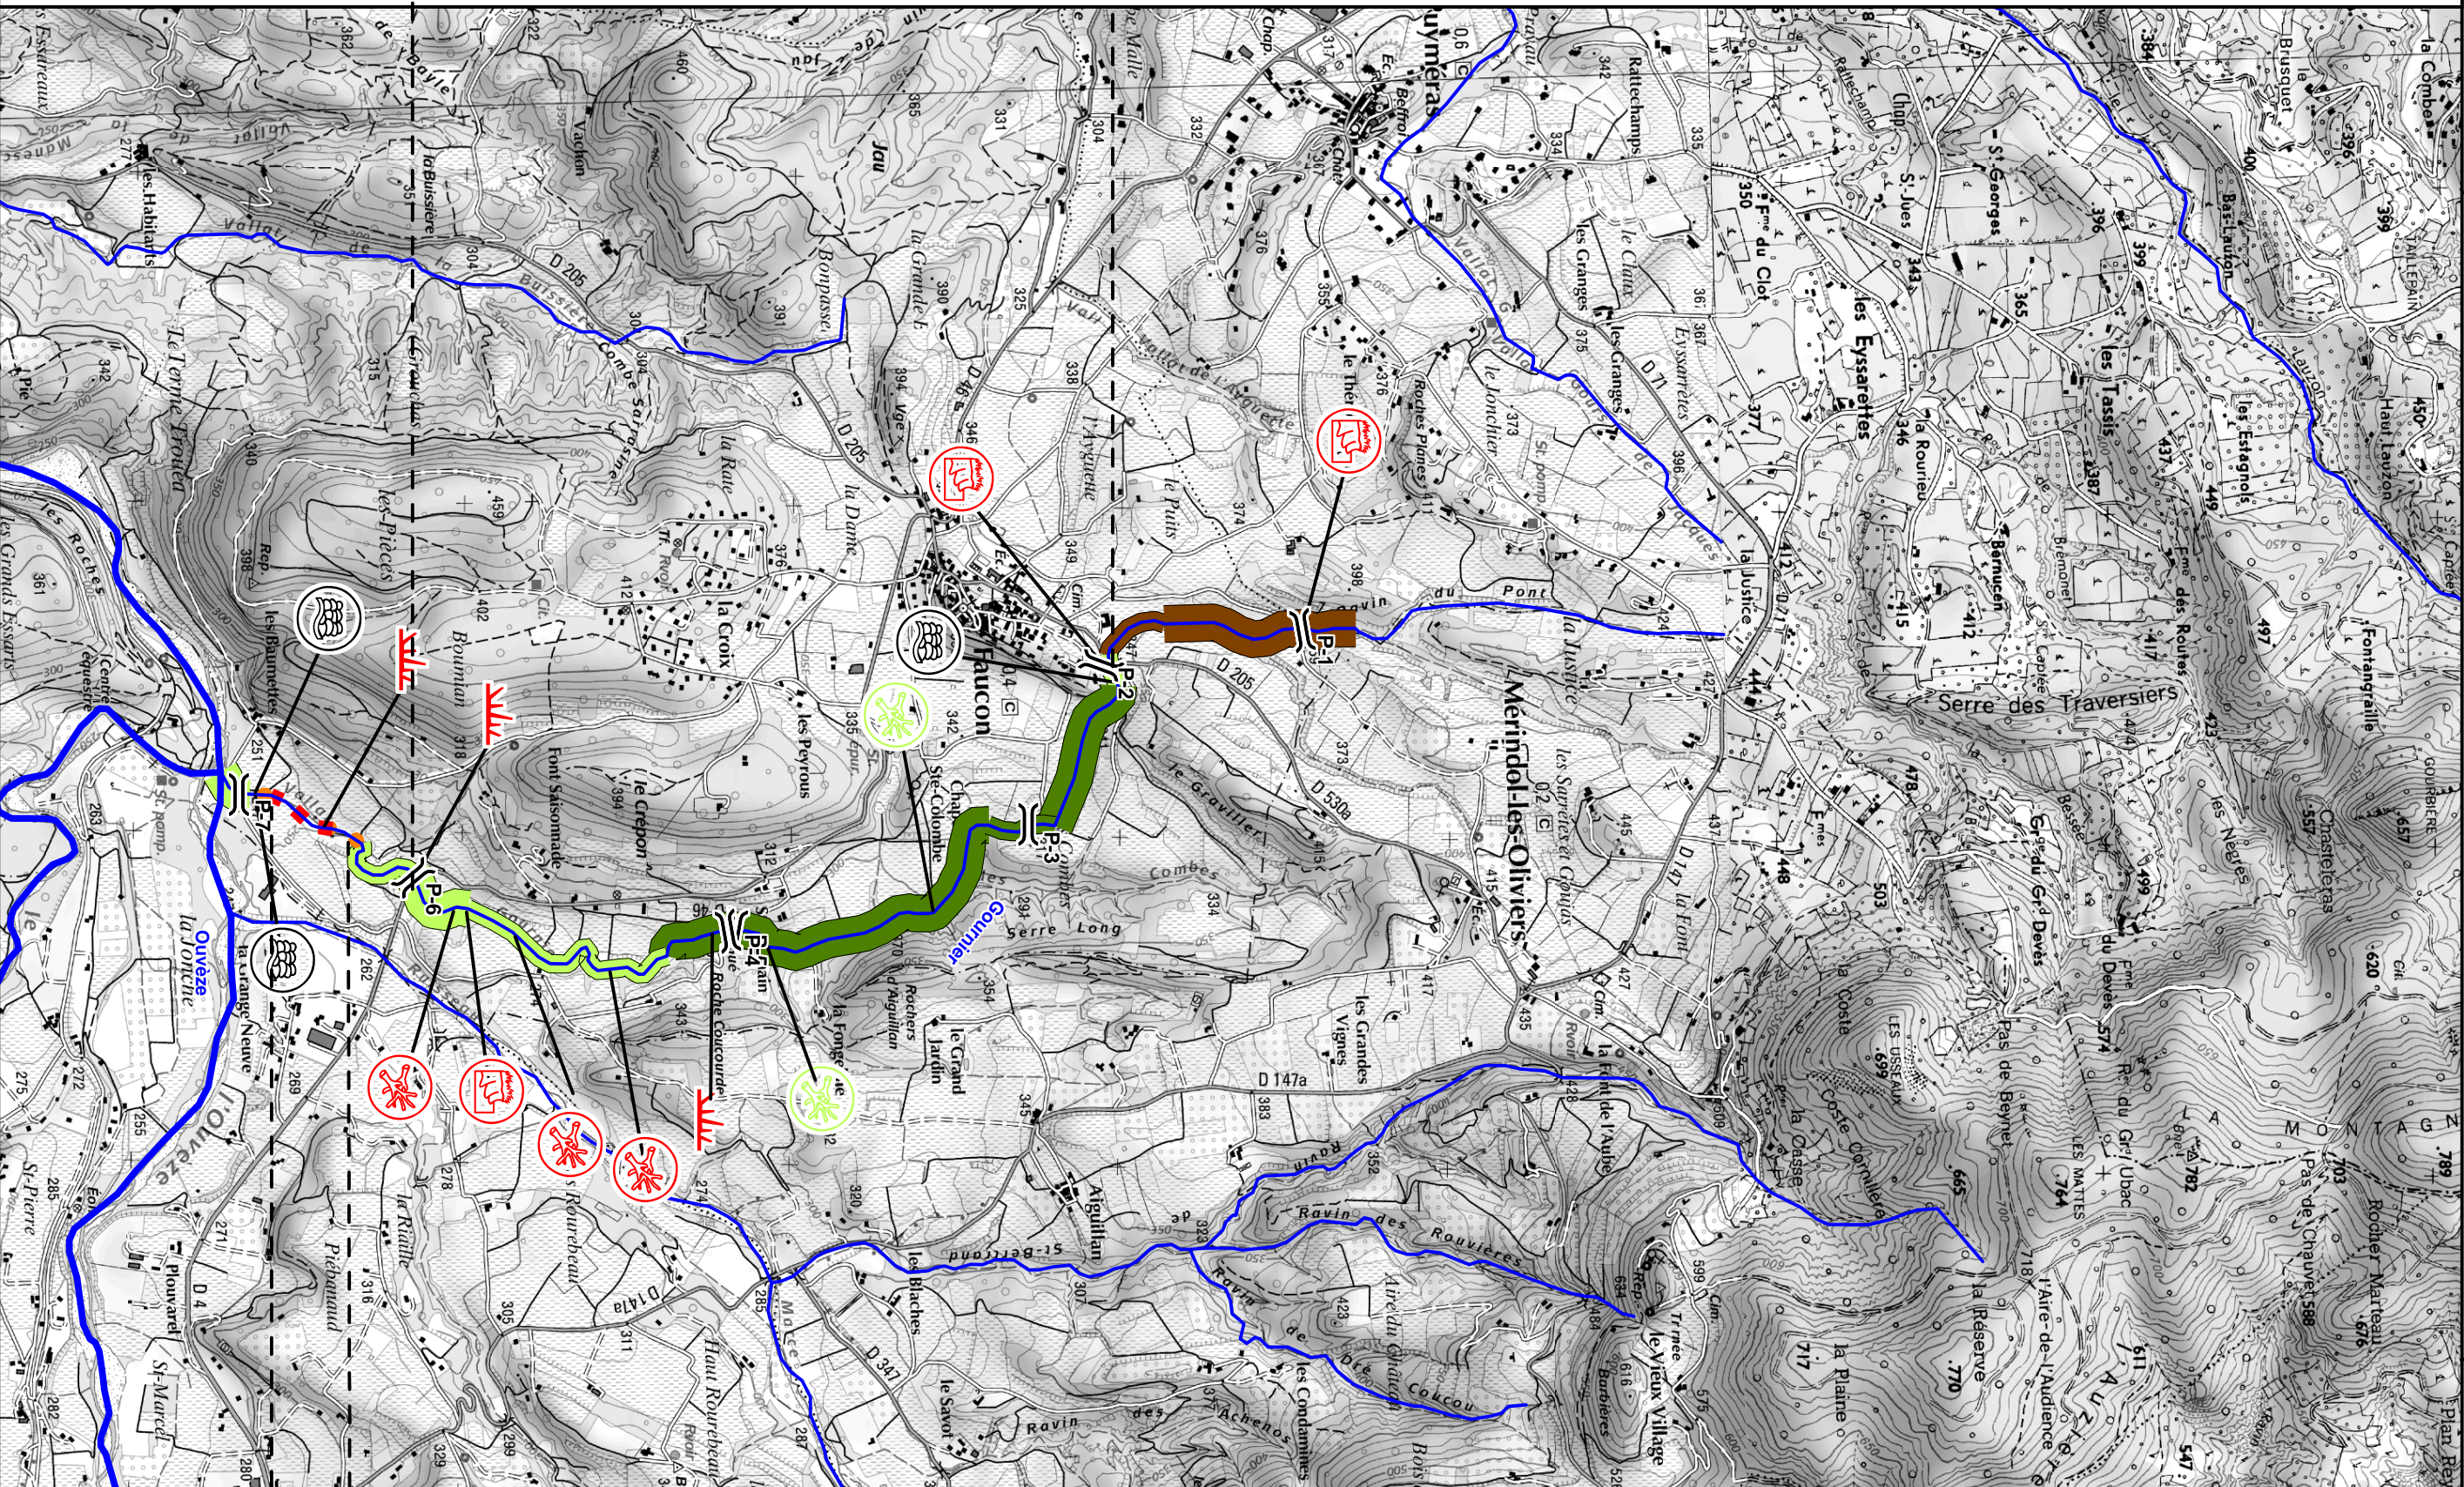
Secteur à l'intérêt écologique très élevé
Présence avérée du castor - Zones humides
Sentier de randonnée en bordure du cours d'eau

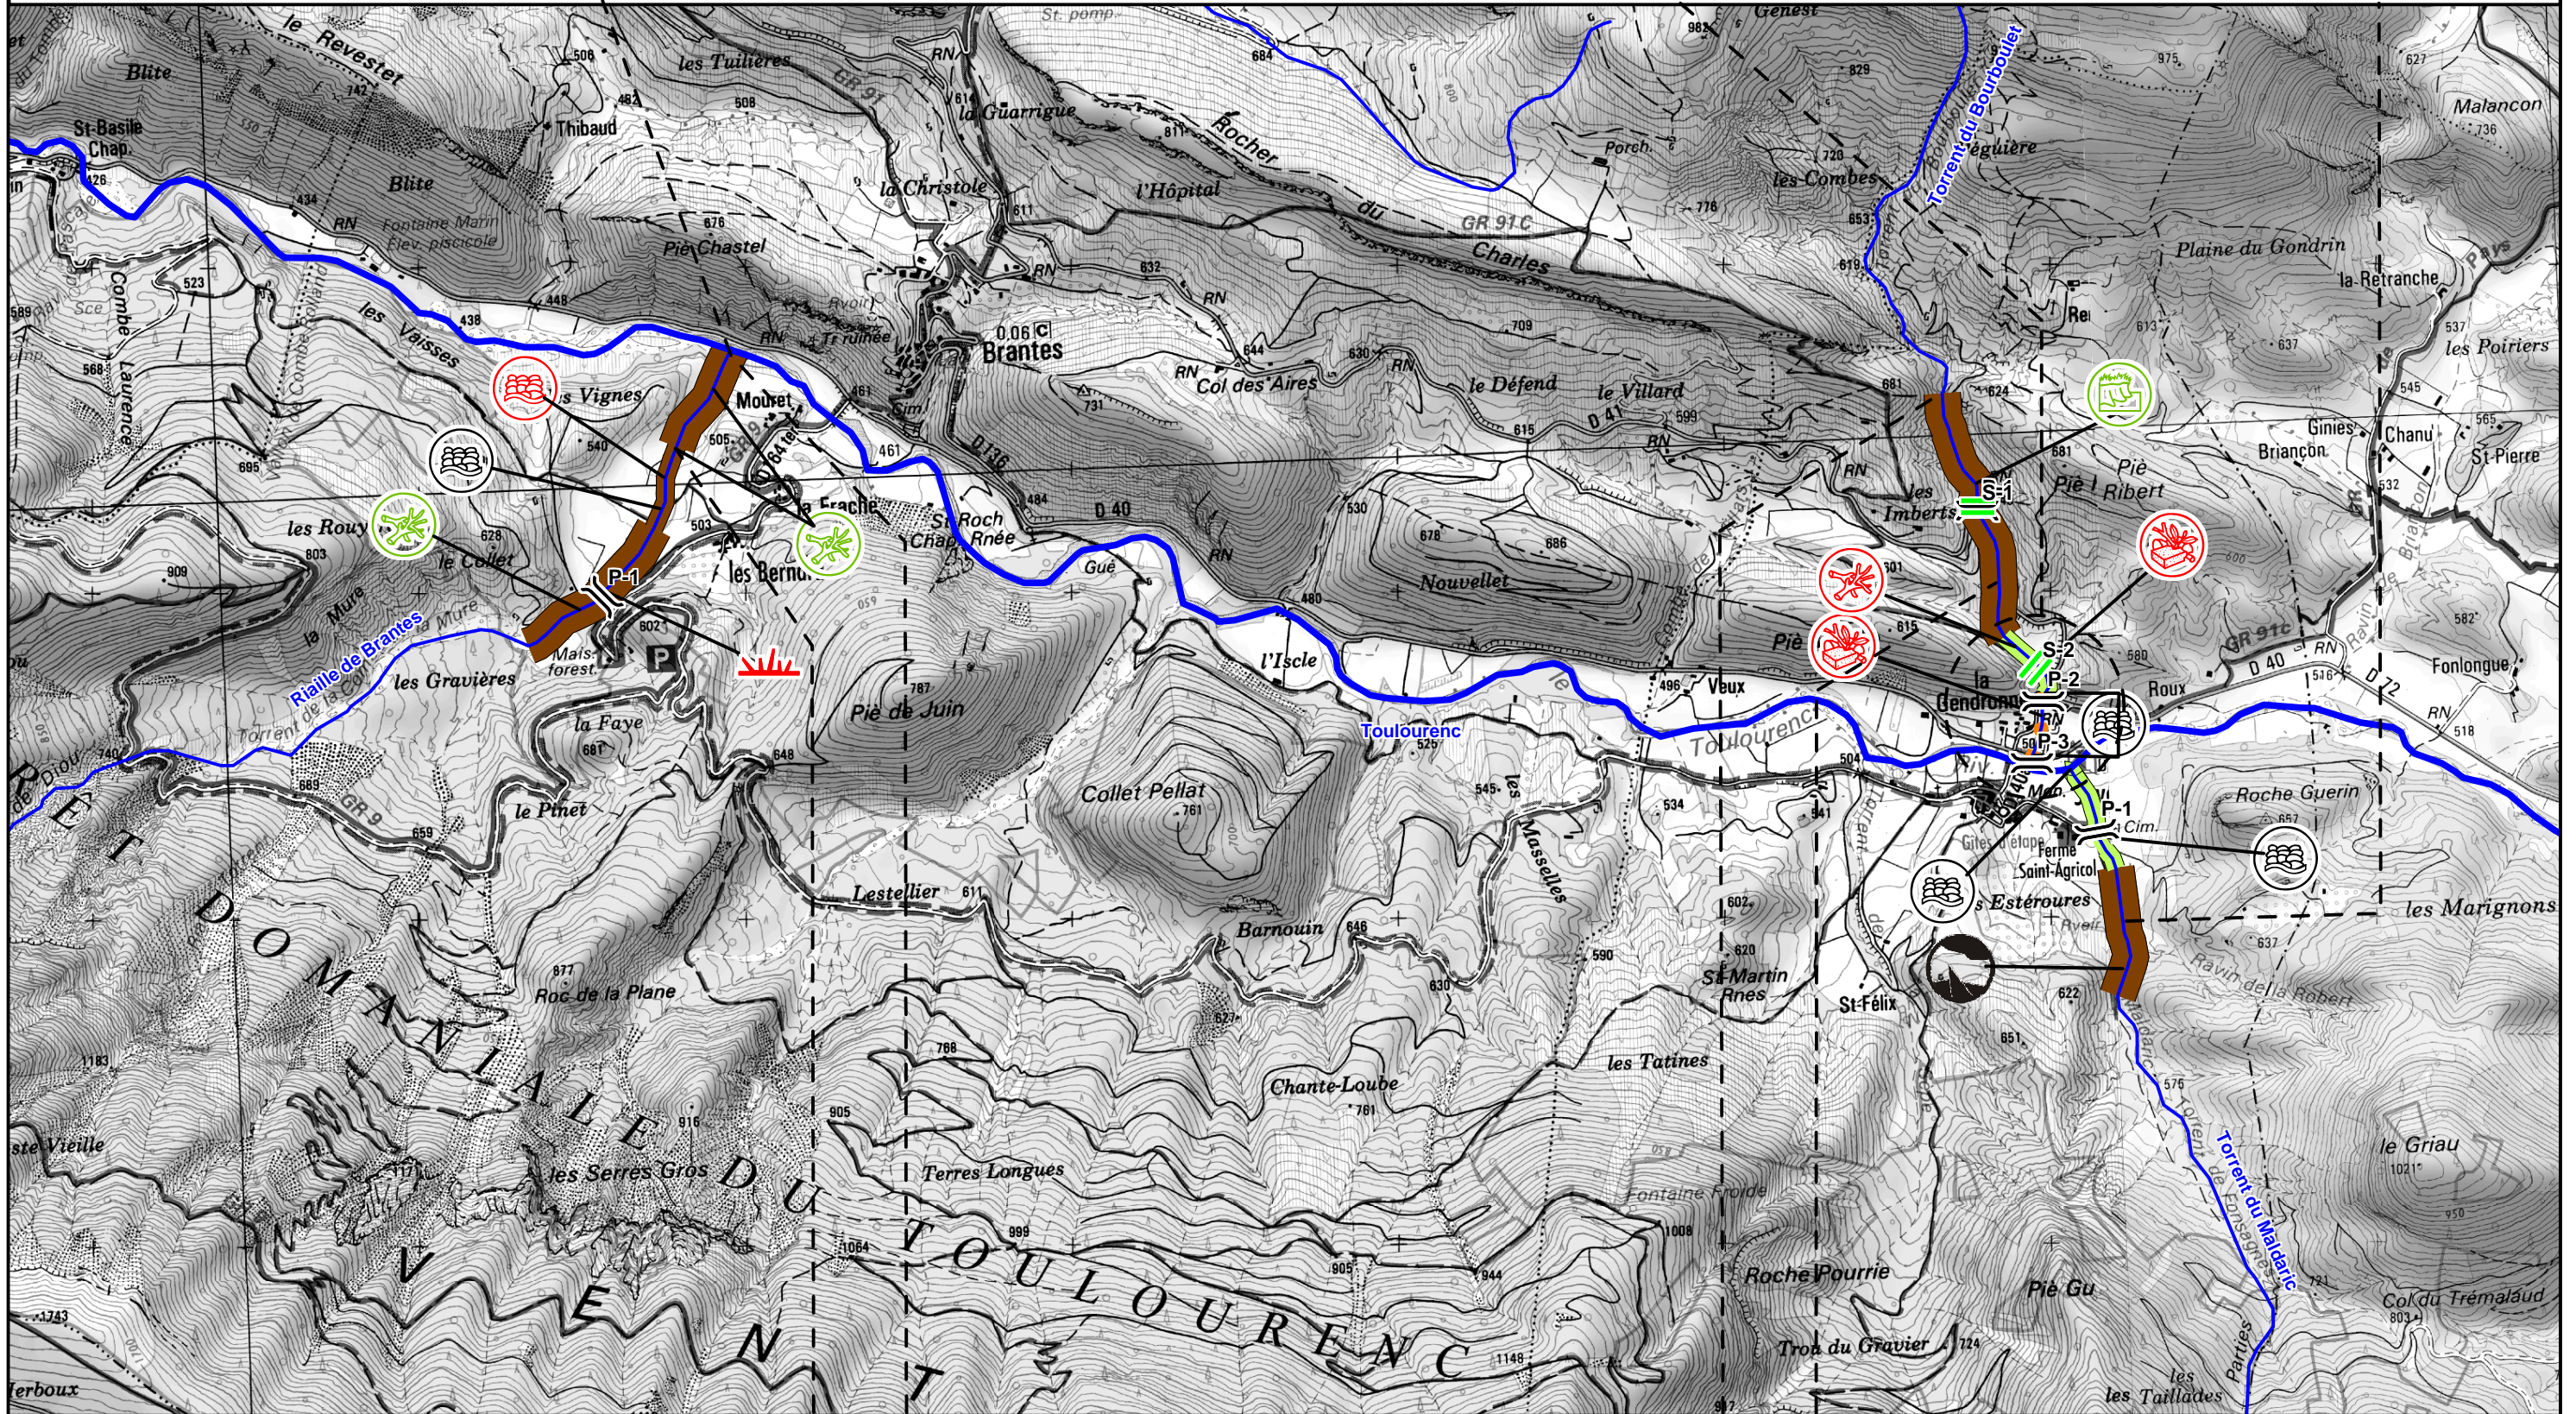
Cône de déjection de la Riaille de Brantes

Traversée du hameau de la Gendronne
Nombreuses protections de berge

Lit très dynamique
Chariage de matériaux important

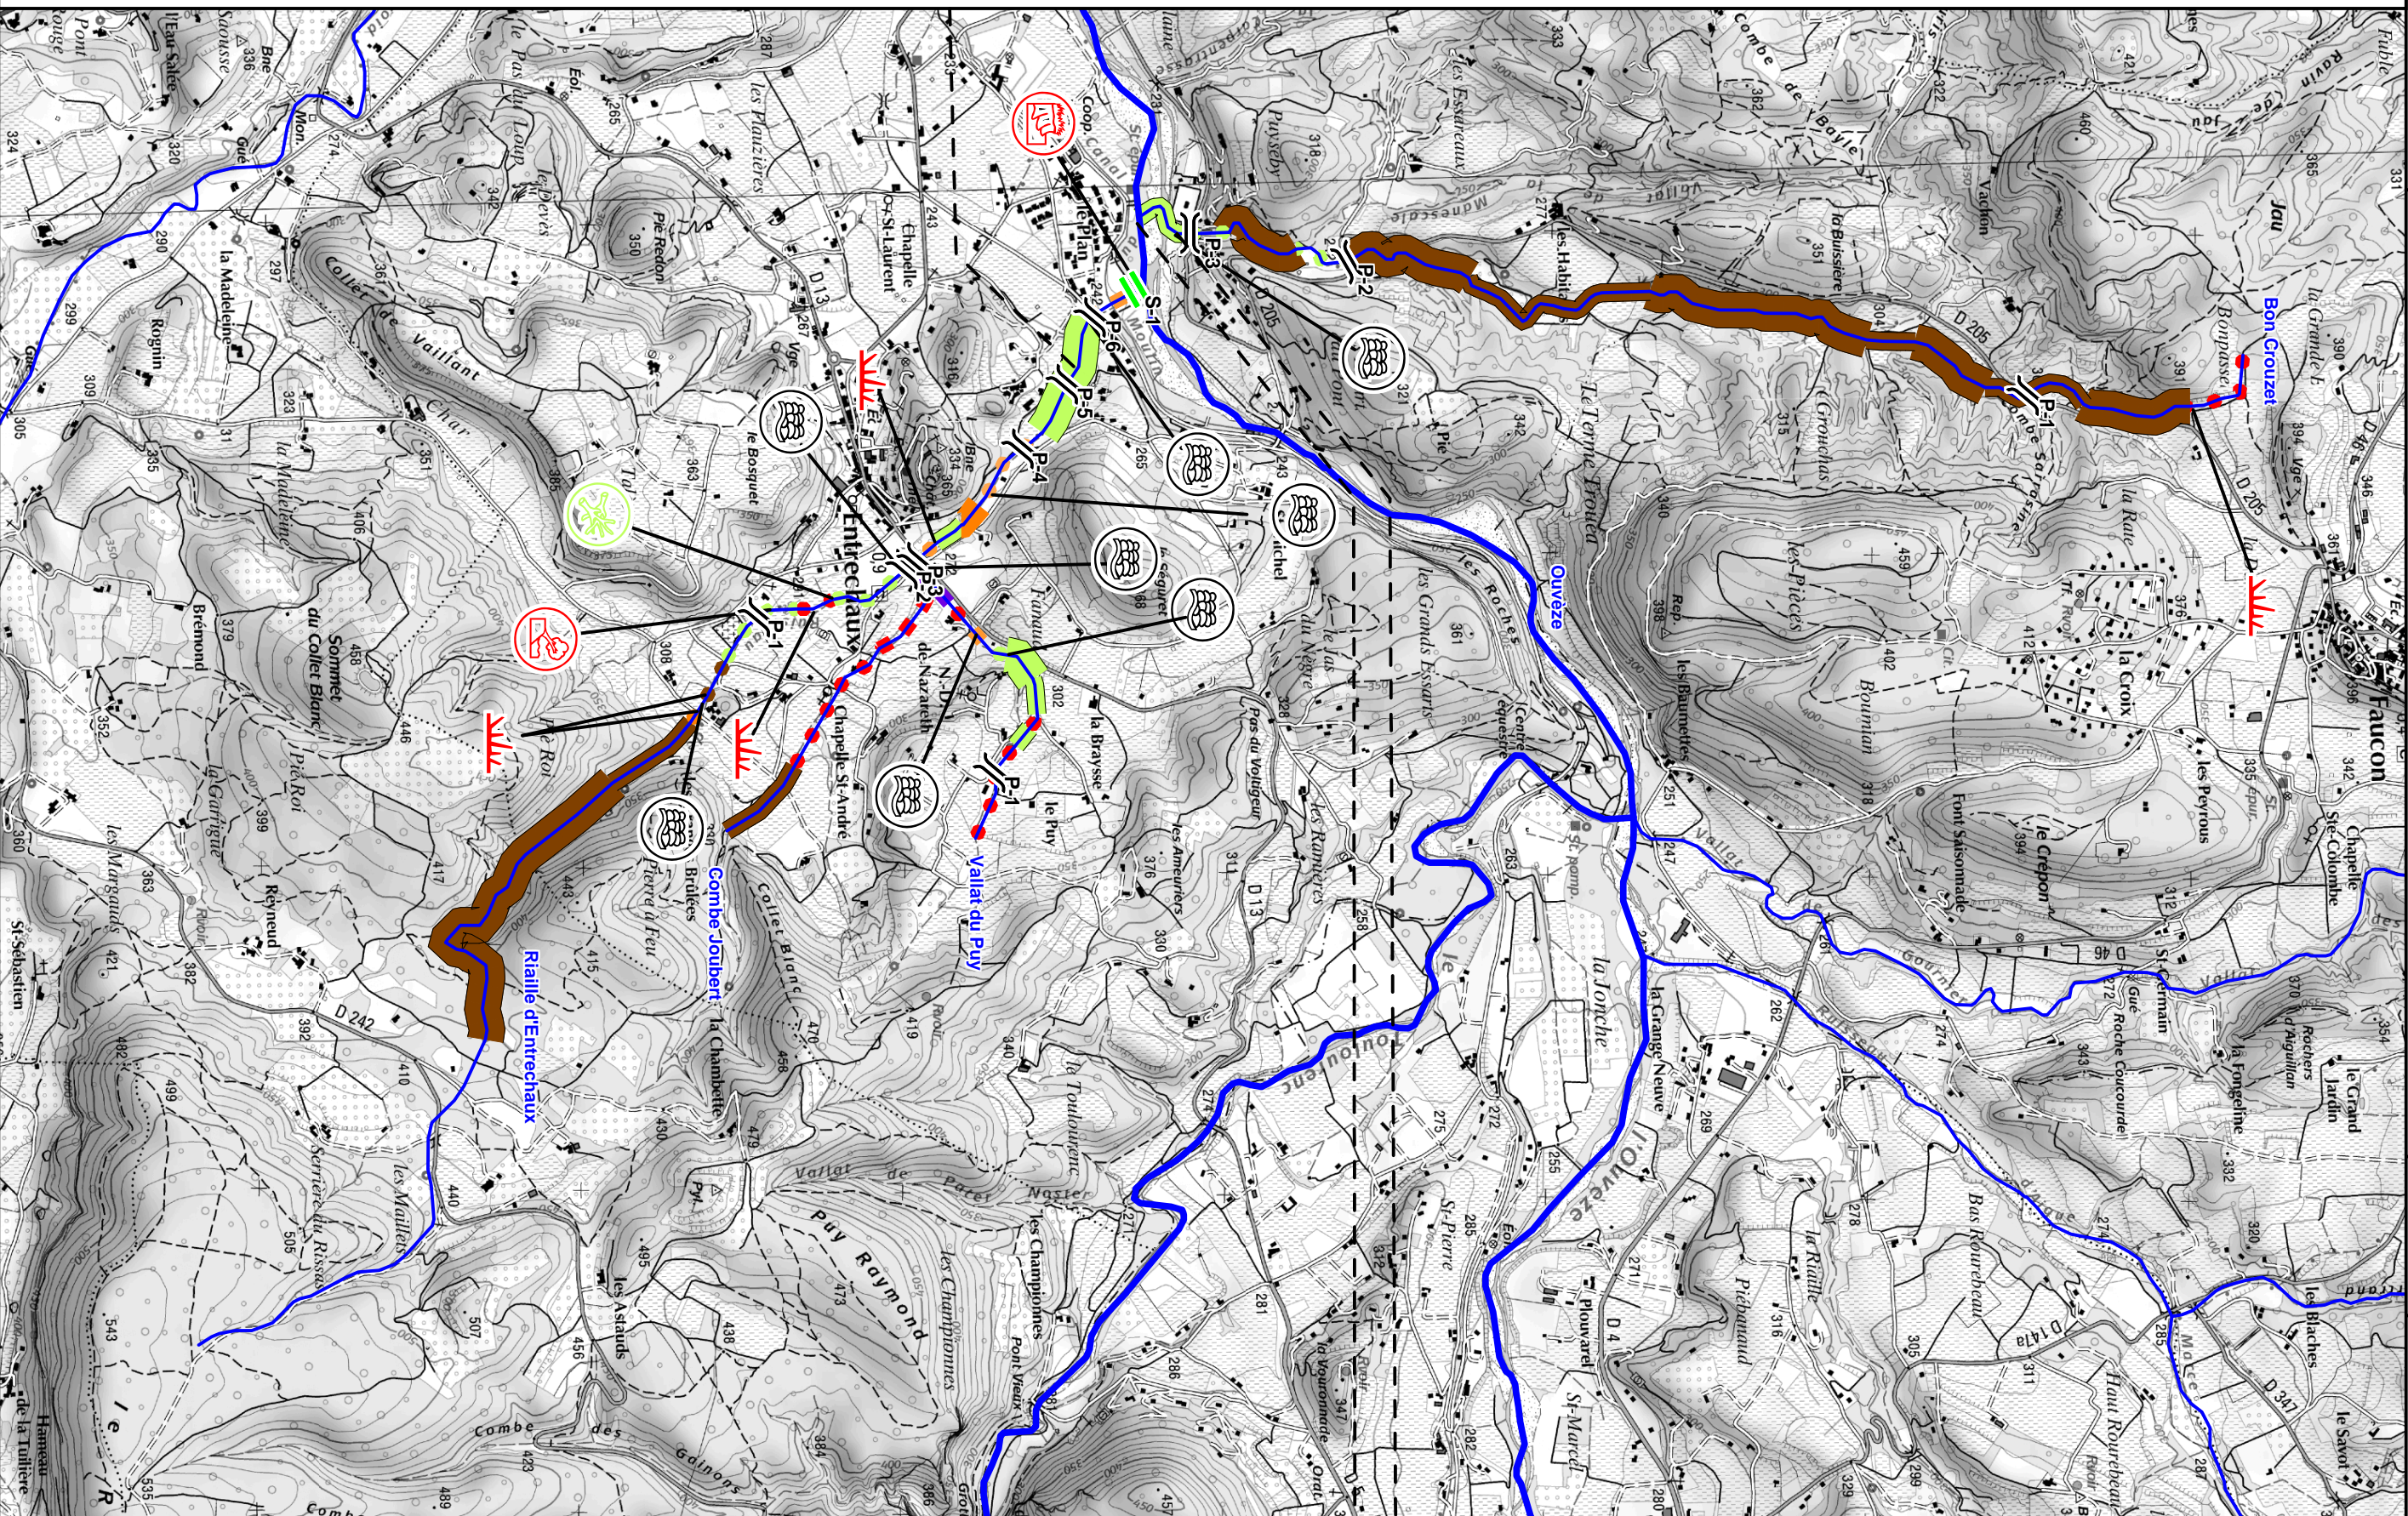
Aff Entr

**Zone encaissée
et préservée**
