Profil de baignade de type 1

Lac de La Terrasse

État des lieux – Diagnostic – Mesures de gestion

Avril 2011 - n°3275-11

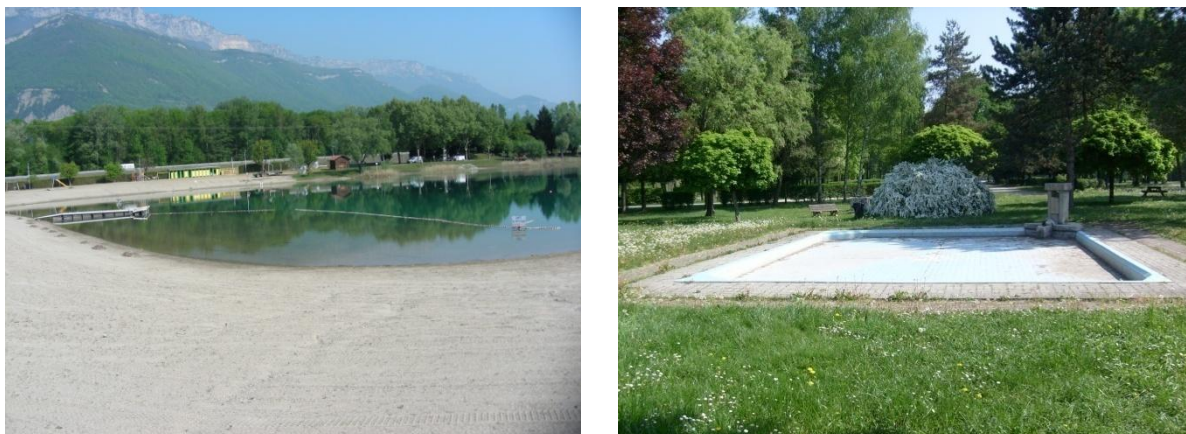
Figure 8 : Zone de baignade et pataugeoire (source : photo CIDEE)

La zone de baignade se situe à l'extrémité Sud du plan d'eau. La pataugeoire se trouve sur la presqu'île centrale du plan d'eau.

Toutefois l'activité de baignade est interdite à l'extérieur des zones de baignade. La zone de baignade est aménagée et délimitée par des lignes d'eau et des bouées. Une ligne d'eau délimite la zone de baignade, au-delà de laquelle la baignade est interdite. Une autre ligne d'eau délimité avec la précédente, un espace de sécurité pour l'intervention des secours (notamment avec bateau à moteur électrique) appelé « zone tampon », au-delà de cette ligne d'eau, le plan d'eau est réservé à la pratique d'autres activités.

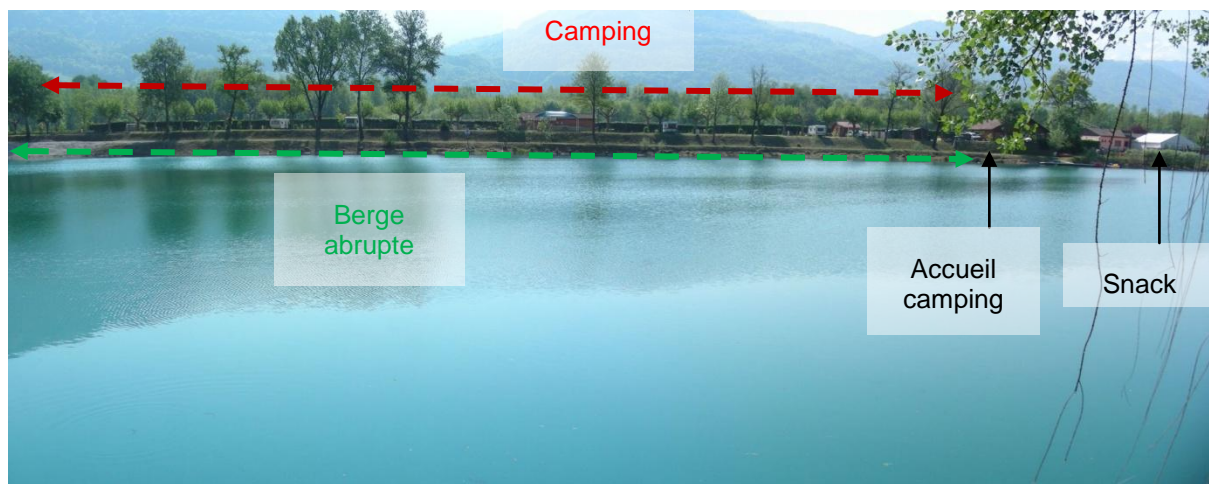
Figure 10 : Rive Est (source : photo CIDEE)

- D'une berge abrupte avec peu de végétation en pied et en talus, quelques arbres en sommet,
- D'une bande, constituant une berge de l'Isère avec sur cette surface plane entre le Lac et le cours d'eau : un camping,
- De voies d'accès au camping et à l'Isère,
- De l'accueil du camping et un snack qui jouxte l'entrée principale de la zone de baignade.

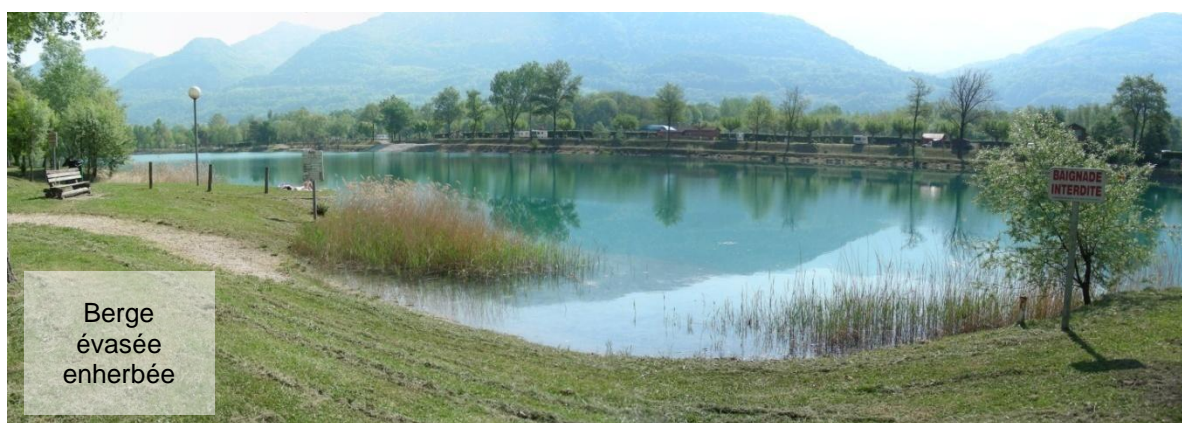
Figure 11 : Rive Ouest (source : photo CIDEE)

- D'une berge plus ou moins pentue, où se développent une végétation arborée et des hélophytes (phragmites) en pied de berge,
- D'un talus de berge enherbé,
- D'un sommet de berge plat aménagé pour le public et les loisirs (bancs, tables, tennis, jeux pour enfants...),
- De voies d'accès et de chemins propres au site,
- De l'autoroute A 41 surplombant le site.

Berge abrupte	Chemin	Surface plane aménagée

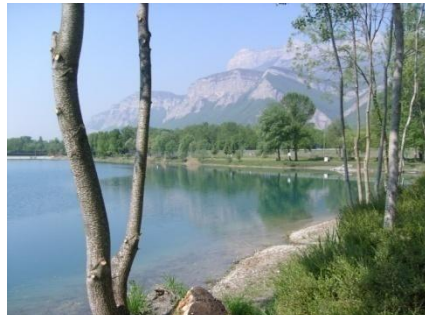
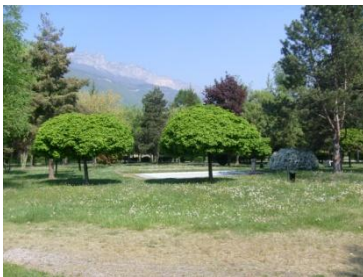
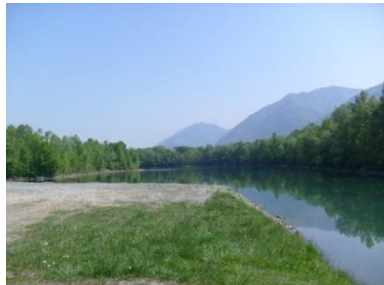
Figure 13 : Différentes vues de la rive nord (Source : photos CIDEE)

- D'une berge nord du plan d'eau sud, à pente moyenne, constituée d'une végétation clairsemée,
- D'un sous bois parcouru de chemins de promenade (presqu'île où se situe la pataugeoire),
- D'une berge plus escarpée du plan d'eau nord avec une ripisylve importante du coté septentrional.
- D'un canal entre les deux plans d'eau aux berges abruptes et boisées de manière éparsée dans les talus.

Berge nord du plan d'eau sud	Sous bois	Berges plan d'eau nord

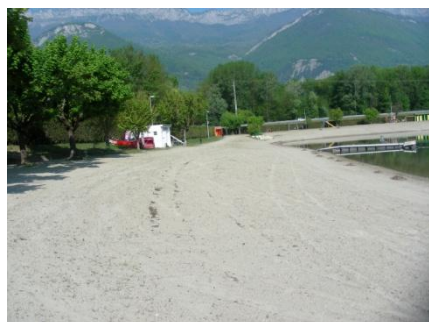
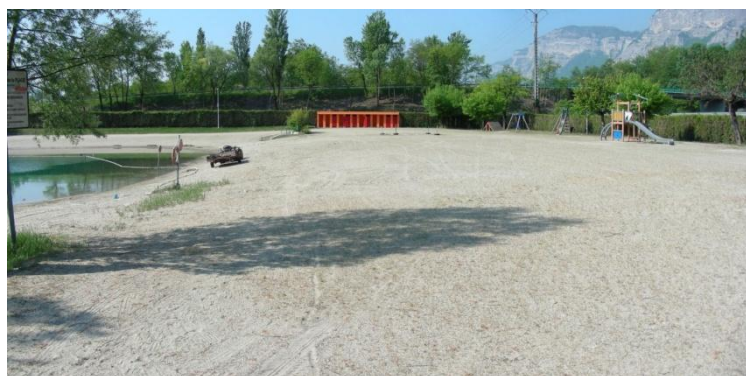
Figure 14 : Plages de la zone de baignade (source : photo CIDEE)

La plage est composée de sable et de graviers. Il n'y a pas de développement algal sur les bords du plan d'eau. Le fond est sableux avec une fine couche de dépôt vaseux (matière organique).

Chaque année, en début de saison, les services de la Communauté de Communes du Grésivaudan régénèrent la plage grâce à l'apport de 100 à 150 tonnes de sable fin provenant de carrières.

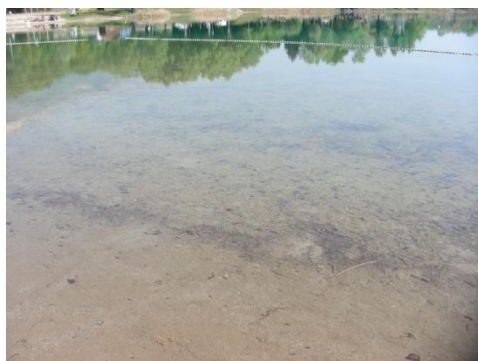
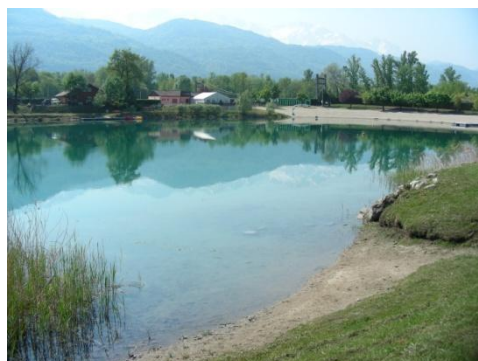
Figure 15 : Transparence de l'eau (source : photo CIDEE)

Visuellement, l'eau est relativement transparente (hiver 2011).

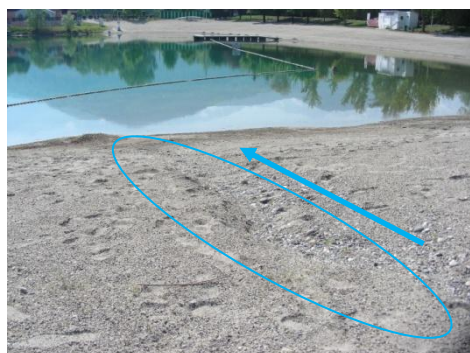
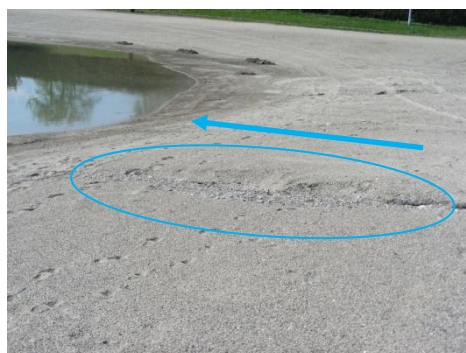
Figure 16 : Ruissellement sur les plages et ravinement du sable (source : photo CIDEE)

Les rives de la plage relativement pentues sont soumises à un fort ruissellement qui fait raviner le sable.

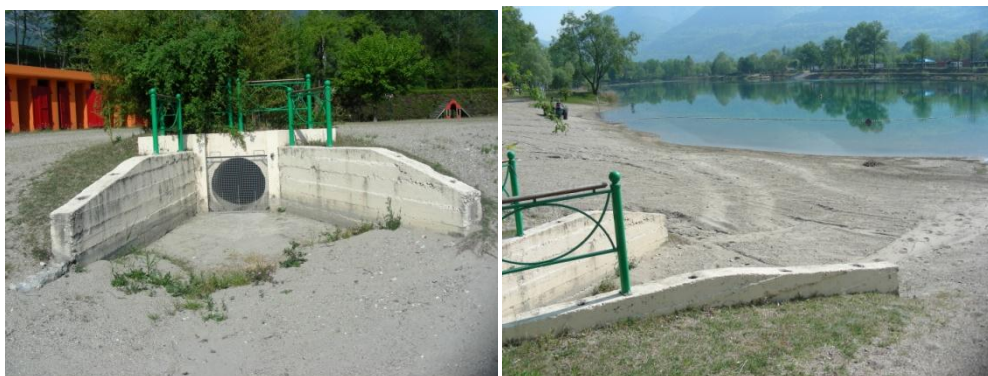
Figure 19 : Déversoir régulant le niveau du lac (source : photo CIDEE)

En cas de forts apports hydrauliques, le niveau est régulé par un déversoir situé au sud ouest du lac sur la zone de baignade. L'exutoire du lac est le canal de la Chantourne situé de l'autre côté de l'autoroute. Les eaux du lac évacuées par le déversoir rejoignent le canal de la Chantourne via une buse sous l'autoroute. En hautes eaux, le niveau maximal du lac est réglé par le déversoir qui agit en trop plein. Le niveau en hautes eaux peut être donc régulé à partir du déversoir en cas de nécessité. Cette régulation peut permettre d'éliminer les flottants superficiels en cas d'accumulation (pollens, feuilles, ...) lors des périodes de pluies (mai – juin). Mais à partir de juillet, cette possibilité de réguler le niveau n'est plus possible en général car le niveau du lac est trop bas. En période, de basses eaux, il n'y a aucune possibilité de réguler le niveau du plan d'eau. Le niveau du lac ne peut augmenter que par les apports de la nappe qui sont constants. Le niveau du plan d'eau est fixé par rapport au niveau de la nappe. Le seul moyen d'augmenter artificiellement le niveau du lac est par un lâché depuis les barrages et ouvrages hydrauliques amont qui en provoquant une crue de l'Isère permette de recharger la nappe et donc d'élever le niveau du lac en conséquence de l'élévation de celui de la nappe.

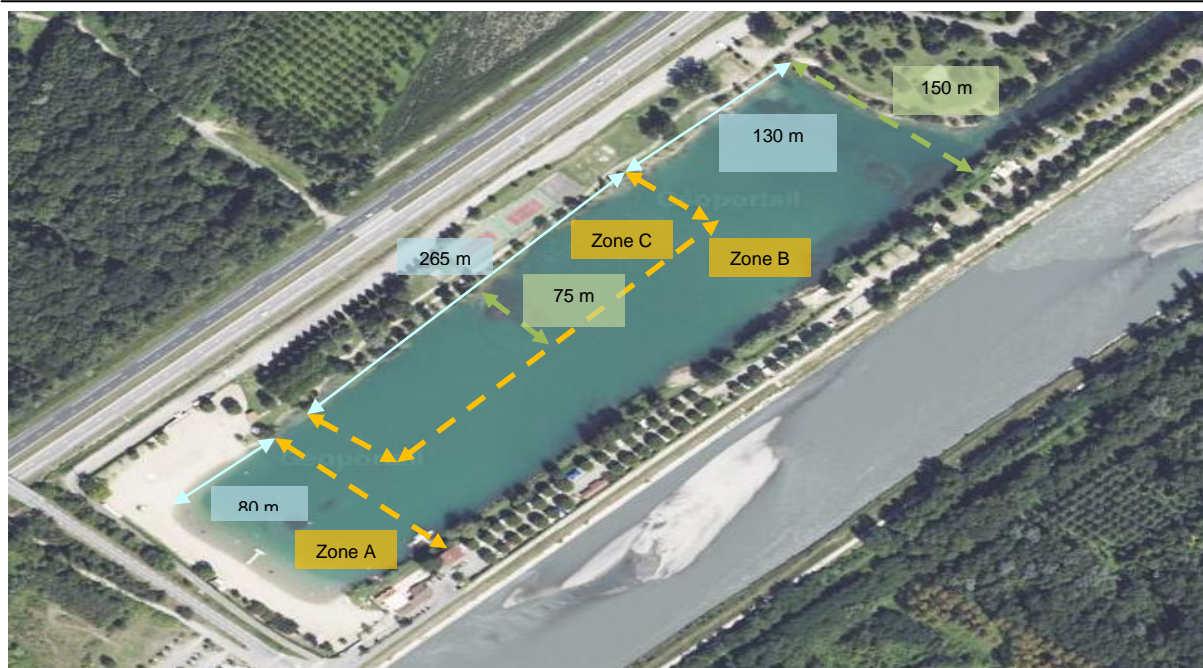
Figure 21 : Répartition des aires d'activités en différentes zones sur le plan d'eau

La signalisation du plan d'eau comporte la matérialisation de lignes séparatrices des zones A, B, C par des lignes de bouées. Au niveau de la zone de baignade (zone A), des bouées biconiques jaunes de diamètre minimal 0,60 m sont également présentes. Distantes les unes des autres de 15 à 20 m, elles sont destinées à séparer les différentes parties de la zone de baignade (petit bain, grand bain, zone tampon). La mise en place et l'entretien de cette signalisation sont assurés par le personnel de la plage du lac de La Terrasse.

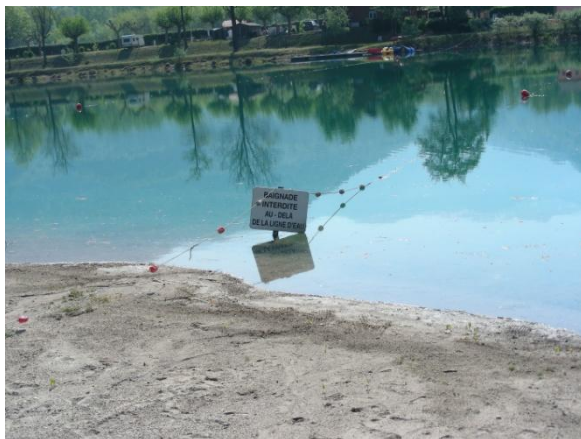
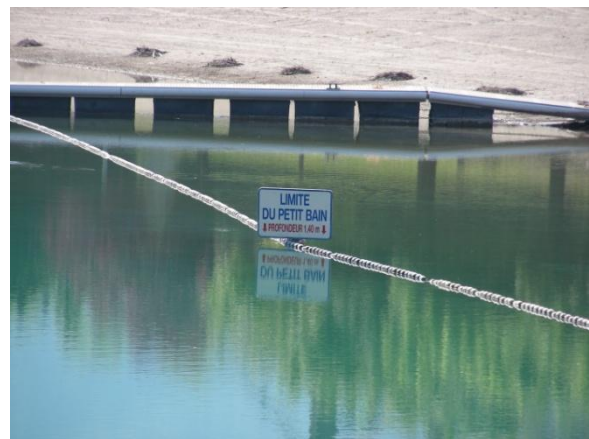
Figure 26 : Lignes d'eau de délimitation des différents bassins de la zone de baignade (source : photo CIDEE)

Cette ancienne gravière a un fond abrupt qui fait que la profondeur augmente très vite à quelques mètres de la berge. Des panneaux préviennent les nageurs de cette caractéristique bathymétrique pouvant rendre la baignade dangereuse pour les néophytes « fonds rapides – grand bain réservé aux bons nageurs ». Des bassins sont également délimités par des lignes d'eau : « Petit Bain et Grand Bain ». La limite du Petit Bain annonce une profondeur de 1,40 m. Une profondeur de 6 m est constatée jusqu'à 150 m de la plage, au-delà le fond du plan d'eau s'enfonce jusqu'à 13 m.

Limite de la baignade autorisée

Limite du « Petit Bain »

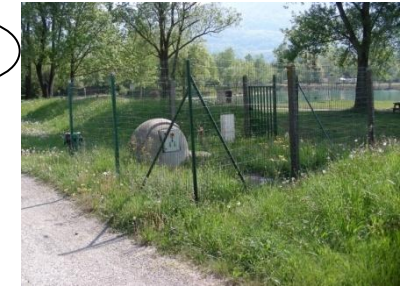
Figure 42 : Blocs sanitaires, cabines du site de baignade et poste de refoulement des eaux usées côté rive ouest (Source : photos CIDEE)

<p>Poste de refoulement des eaux usées des deux sanitaires rive ouest</p>

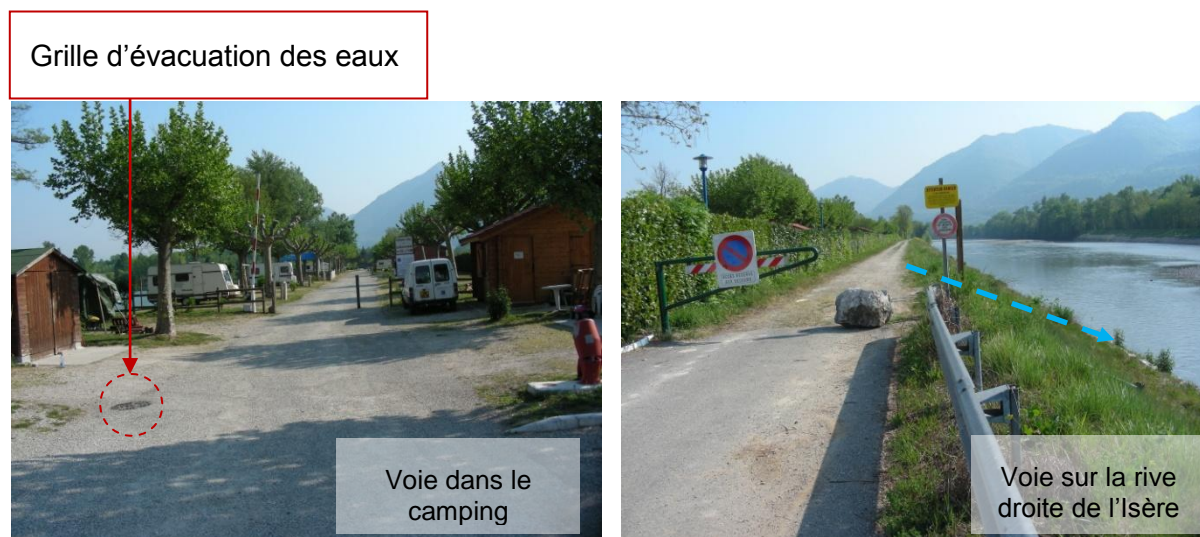
Figure 45 : Ruissellements sur les voies rive Est du site (source : photo CIDEE)

- ⇒ **Sur la voie du camping, il existe des grilles de récupération des eaux de ruissellement. Ces eaux ont leur propre dispositif de rétention qui est vidangé quand cela est nécessaire. Depuis la voie sur la berge de l'Isère, les eaux s'infiltrent par le talus pour rejoindre le cours d'eau.**

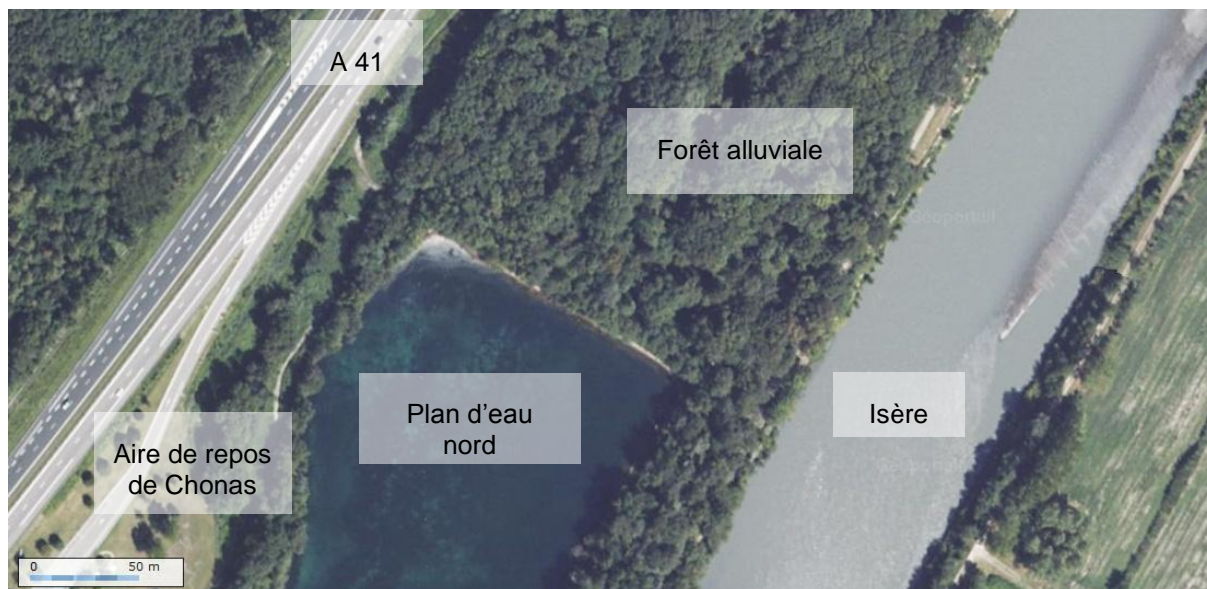
Figure 49 : Ruissellements sur les surfaces naturelles au Nord (source : photo CIDEE)

- ⇒ Au Nord, les eaux ruissellent sur les surfaces naturelles avant de rejoindre les milieux aquatiques superficiels (lac ou Isère) ou s'infiltrent dans les sols vers la nappe.
- ⇒ Les eaux de ruissellement de l'aire de repos de Chonas sont récupérées par les dispositifs prévus par les aménagements de l'autoroute A 41.
