Syndicat Mixte du Lac d'Annecy
Commune de Menthon-Saint-
Bernard

PROFIL DE BAINNADE DE TYPE 1 ZONE DE BAINNADE MUNICIPALE DE MENTHON (LAC D'ANNECY)

Etat des lieux – Diagnostic – Mesures de gestion

Janvier 2012
3344.11

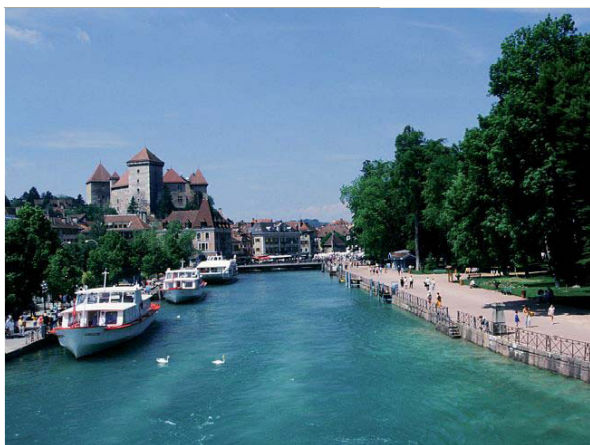
- longueur : 3,5 km
- largeur du lit : 6 à 20 m
- bassin versant : 299 km²
- débit moyen : 8,5 m³/s
- débit d'étiage : 0,6 m³/s
- crue décennale : 38 m³/s

Figure 8 : Le Thiou (à gauche) et le canal du Vassé (à droite)

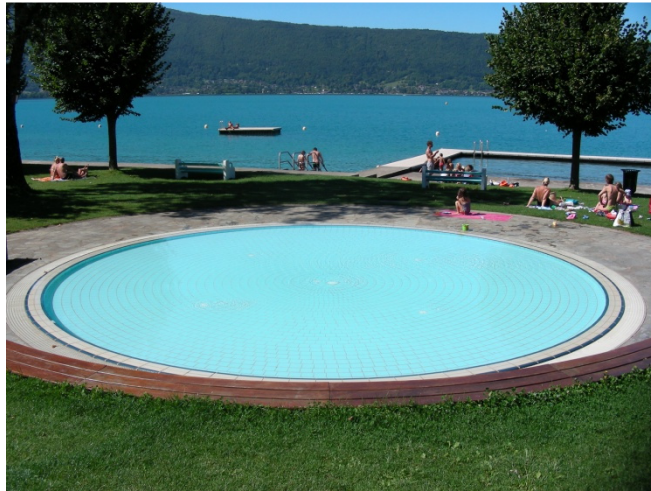
Actuellement, le système de pompage n'est pas automatisé et le renouvellement ne se fait pas en continu. La pataugeoire est vidangée une fois par jour pendant la saison balnéaire. Les eaux vidangées sont rejetées au réseau d'eaux usées.

Figure 13 : Pataugeoire et son fonctionnement
(source : photo CIDEE, schéma : mairie de Menthon-Saint-Bernard)

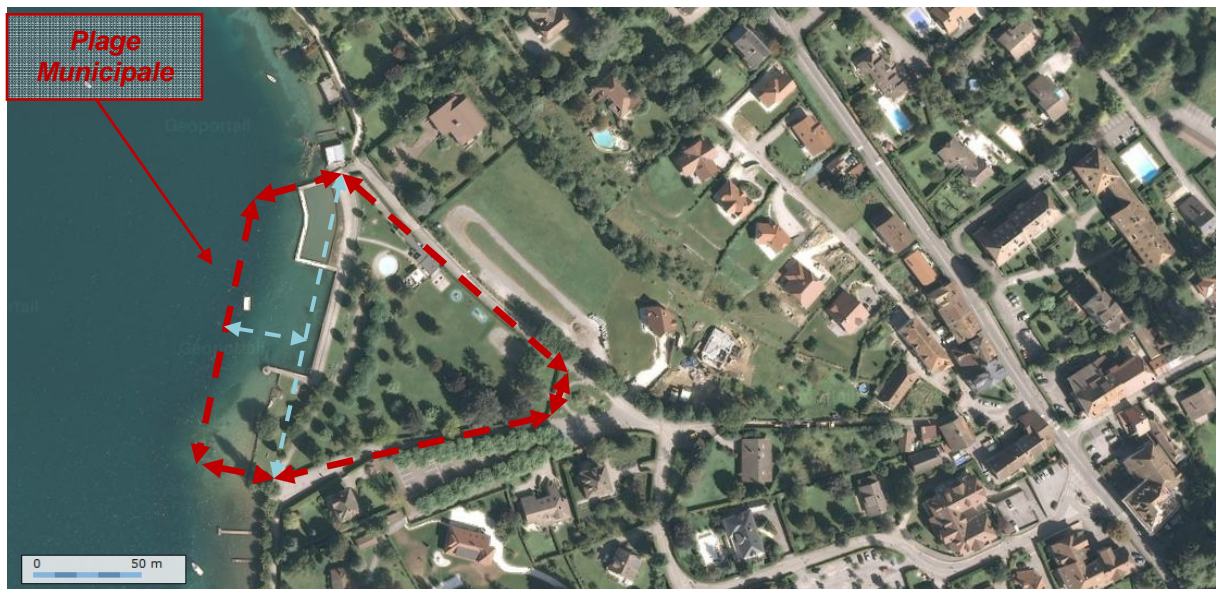
La zone de baignade est divisée en plusieurs parties dont les profondeurs sont diverses. Elle comprend un petit bassin dont la profondeur n'exécède pas 1,20m et un grand bain délimité par des bouées blanches.

La longueur et la largeur de la zone de baignade sont de l'ordre de 150 m et 35 m.

Figure 14 : Délimitation approximative de la zone de baignade (source : www.geoportail.fr)

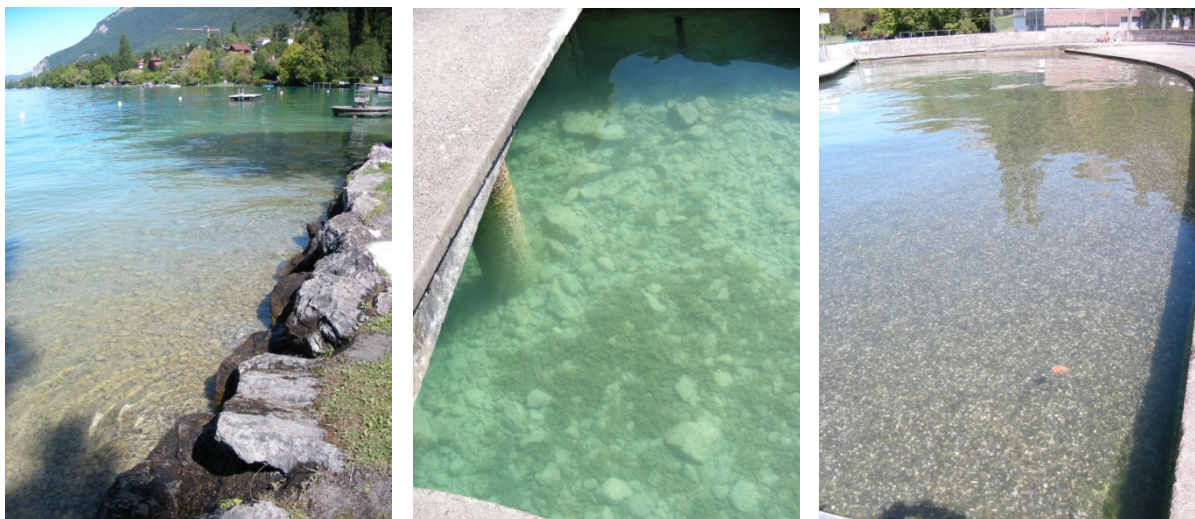
Visuellement, la transparence est bonne.

Figure 18 : Transparence de l'eau au niveau de la zone de baignade (source : photo CIDEE)

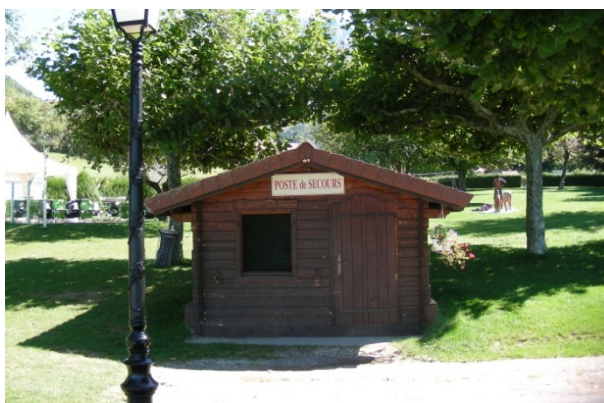
Le personnel de surveillance présent pendant les heures d'ouverture au public est constitué de 4 personnes dont 3 en permanence pendant les heures d'accès payant (4 personnes les week-ends et jours fériés). Le personnel est qualifié : 1 BEESANN et 3 surveillants de baignade (BNSSA) composent l'équipe de surveillance.

Figure 20 : Poste de secours (source : photo CIDEE)

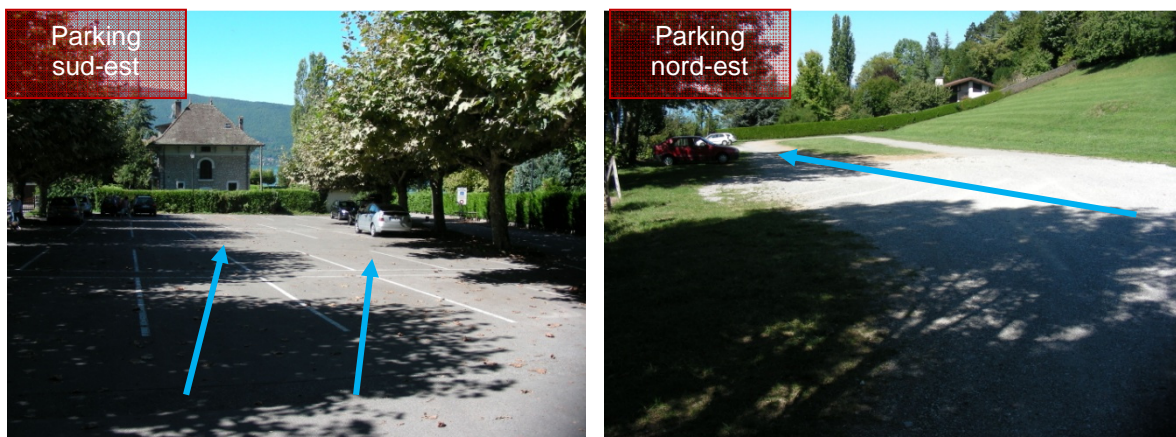
Figure 30 : Parkings sud-est et nord-est et sens d'écoulement des eaux de ruissellements (source : photo CIDEE)

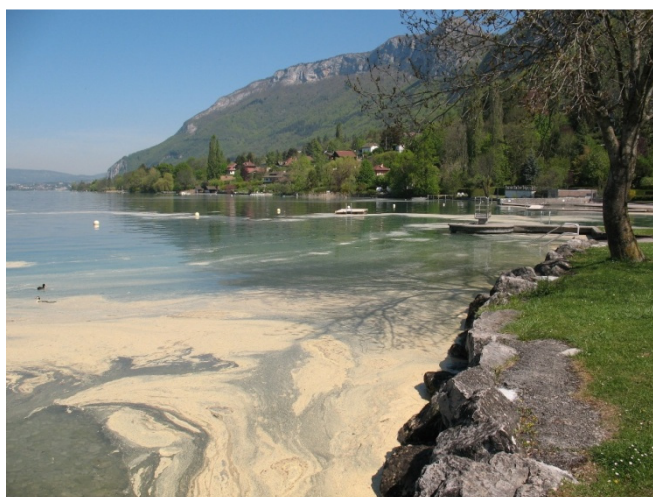
Les bordures du lac d'Annecy peuvent également être concernées par une accumulation de pollen, notamment au printemps.

Ce phénomène survenant principalement en dehors de la saison balnéaire n'a aucune conséquence sanitaire sur l'activité de baignade et ne constitue pas un risque de pollution.

Figure 34 : phénomène d'accumulation du pollen sur le lac d'Annecy (source : photo SILA)

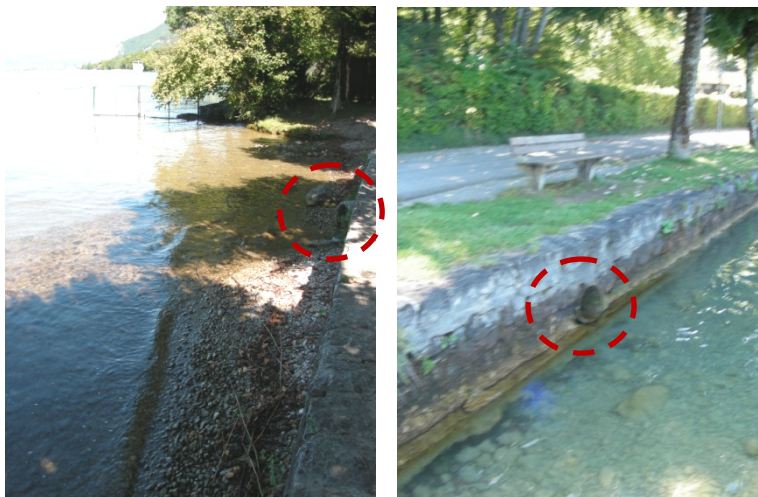
Sur le secteur « port de Menthon » (N°6) : deux réseaux d'eaux pluviales, un fossé, le ruisseau des Bottières et le ruisseau du Roc de Chère se déversent au niveau du port de Menthon au sud de la commune (environ 800 m de la plage).

Figure 41 : Rejet d'eaux pluviales en limite de la zone de baignade (à gauche) et rejet un peu plus éloigné du côté sud de la plage (à droite) (Source: photo CIDEE)

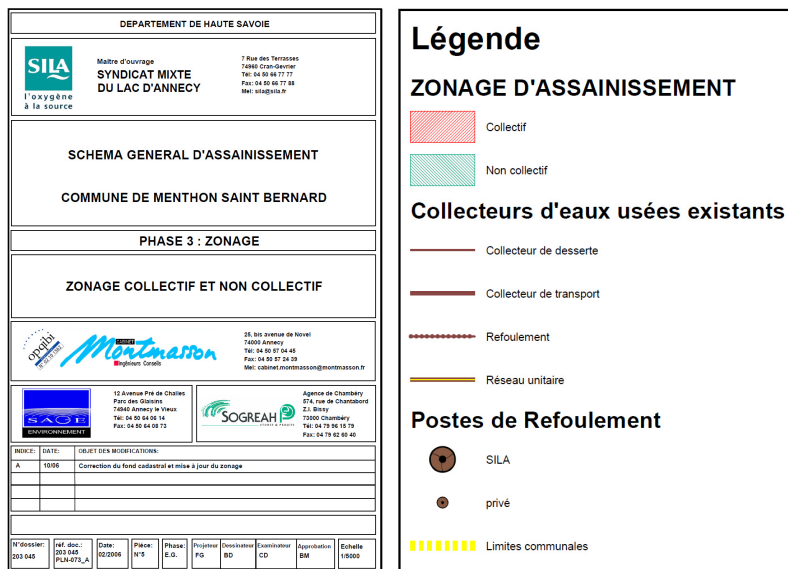
Figure 42 : Extrait du zonage d'assainissement sur la commune de Menthon-Saint-Bernard (source : SILA)

⇒ Un collecteur d'assainissement passe sur la zone de baignade en bordure de lac.

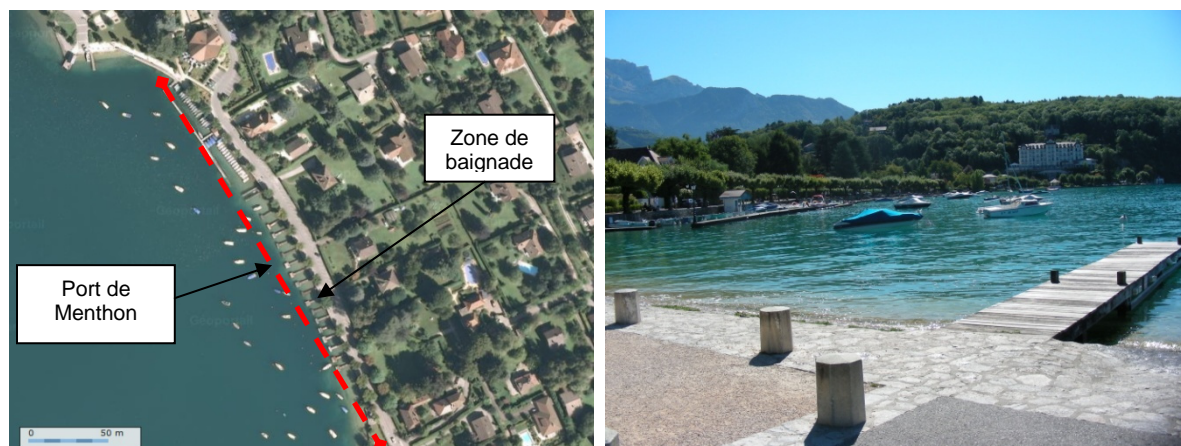
De même pour la zone de mouillage à proximité de la zone de baignade : des bateaux sont amarrés devant des pontons privés le long de la promenade Philibert d'Orlye. Cette fréquentation d'embarcations à moteur induit le même type de risque de pollution accidentelle.

Du côté nord en limite de la zone de baignade, il existe aussi un garage à bateau.

Figure 53 : Port de Menthon (source : geoportail et photo CIDEE)

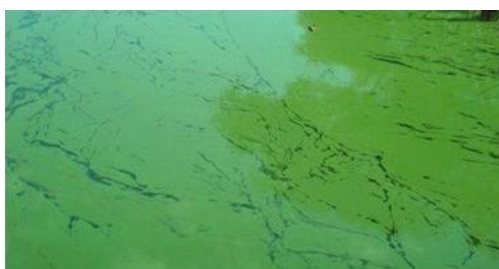
- Les **algues bleues**, d'aspect variable, sont constituées par une bactérie (cyanobactérie) et peuvent être toxiques. Le développement des cyanobactéries est favorisé par les canicules (sécheresse, eaux troubles...) et par l'eutrophisation des plans d'eau. Elles sont tantôt fixées, tantôt flottantes et forment, lorsqu'elles sont en très grande quantité, une écume appelée " fleur d'eau ". Elles vivent isolées ou en colonies, très souvent dans la vase, ce sont elles qui donnent l'odeur caractéristique de la vase. Même si les cyanobactéries sont présentes dans la biomasse du lac d'Annecy, les différentes zones de baignade ne sont a priori pas touchées par des phénomènes de colonisation de cyanobactéries.

Figure 55 : Illustrations de colonisation par des algues bleues

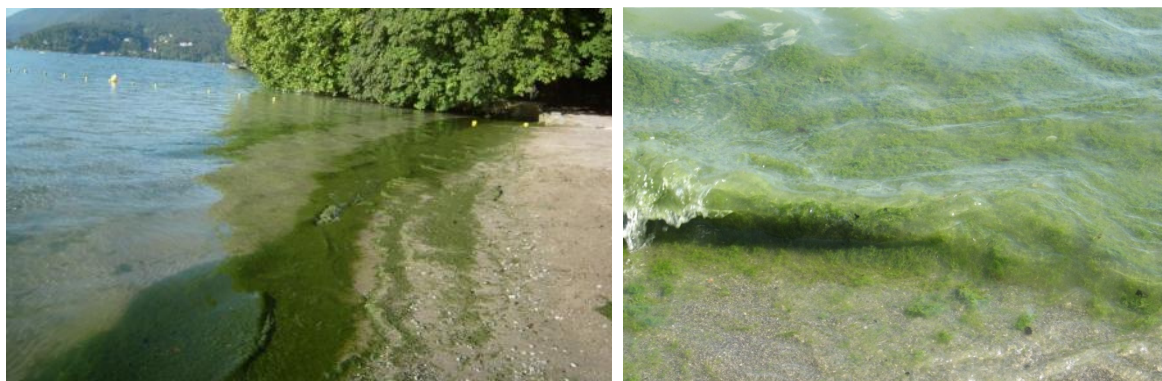
- Les **algues filamenteuses** poussent sur le fond ou sur des supports et montent vers la surface. De couleur verte, elles ressemblent à des fils ou filaments. Certaines zones de baignade peuvent être touchées par ce phénomène (zone de baignade d'Albigny, zone de baignade municipale de Duingt dans une moindre mesure,...).

Figure 56 : Illustrations du développement d'algues filamenteuses (Source : ARS et SILA)

L'ensemble de ces observations pourront être effectuées par les surveillants de baignade présents quotidiennement en période estivale.
