Profil de baignade de type 1

du Lac

de la Buissonnière

État des lieux – Diagnostic – Propositions de Gestion

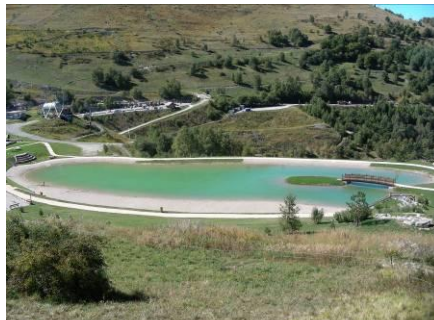
Rive Est : de la cascade à l'aire d'infrastructures (équipements : toilettes, local technique ...)

La rive Est est constituée d'une large étendue prolongeant le versant amont. Sur le haut de la rive, cette étendue est une vaste aire engazonnée moyennement pentue. A l'extrémité Nord-Est la rive est coupée transversalement par le lit artificiel, constitué dans le but de faire circuler l'eau du lac.

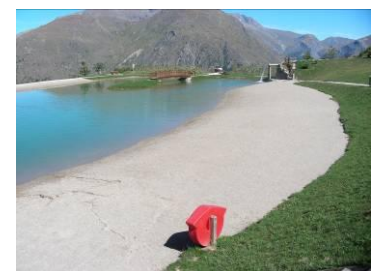
Le fond du lac est sablo graveleux.

Une fine pellicule de vase est présente sur le fond du lac :

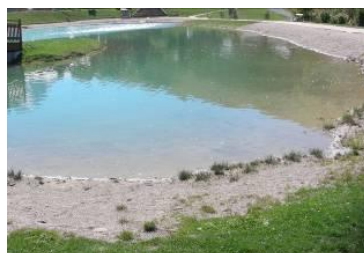
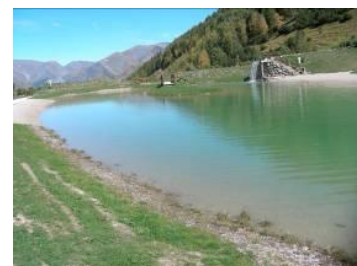
Très faible densité de joncs épars en pied de berge Nord et plages Ouest et Nord enherbées.

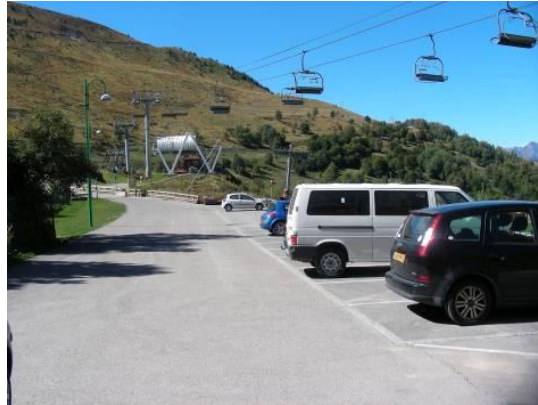
Le parking prévu pour le site est équipé de grille d'évacuation des eaux pluviales. Il n'est pas éclairé la nuit et il est fermé au public à partir de 20 h.

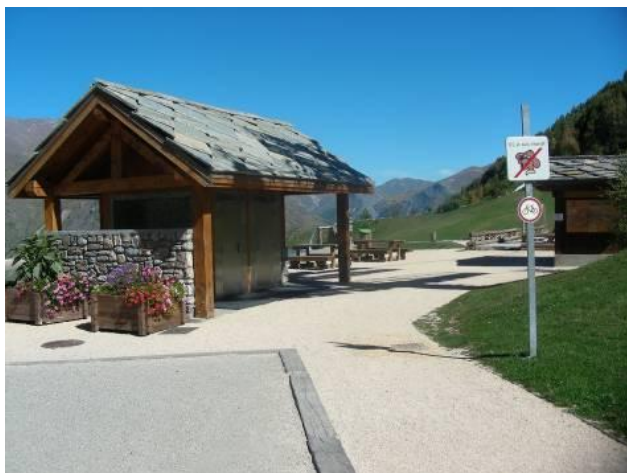
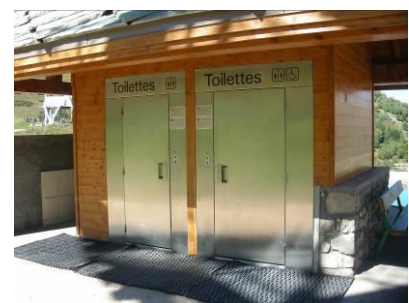
Des sanitaires ont été prévus, ils sont bien équipés et connectés aux réseaux d'eau potable et d'assainissement collectif passant à proximité et desservant le quartier.

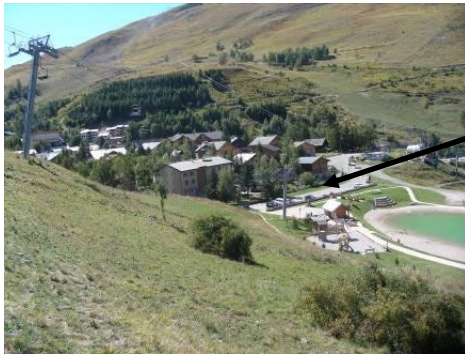
Les eaux de ruissellement du parking sont collectées et cette surface imperméabilisée est hydrauliquement en aval du plan d'eau : en cas d'incident (réseau d'eaux pluviales bouché), il n'existerait vraisemblablement pas de connexion hydraulique avec le plan d'eau, donc aucun risque potentiel ne peut être mis en évidence à ce niveau là.

Localisation
du parking
par rapport
au plan d'eau

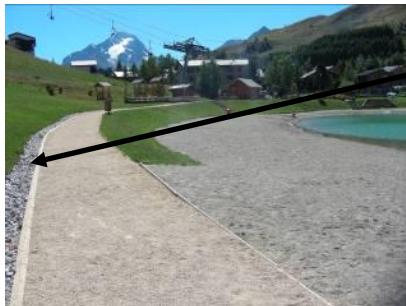
Néanmoins, ce drain est récent : les résultats de son fonctionnement sont encore méconnus à ce jour, notamment ses incidences potentielles lors d'orages estivaux. Son fonctionnement est à étudier plus précisément. Il doit faire l'objet d'un suivi et d'une surveillance appropriée en fonction des conclusions de cette étude.

Localisation du drain de récupération des eaux de ruissellement du versant amont

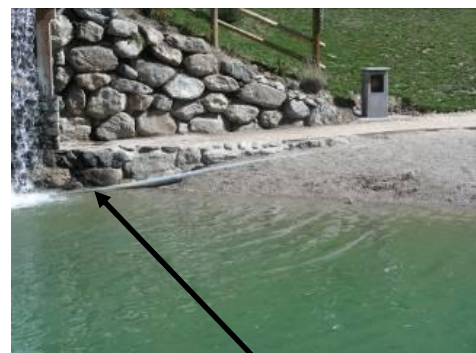
Localisation de l'exutoire du drain sous la cascade

Le drain se rejette dans le plan d'eau au niveau de la cascade. Ce drain récupère une partie des eaux de ruissellement se rejetant naturellement dans le plan d'eau. Ce drain raccourcit le temps de transfert d'une partie des apports du bassin versant.

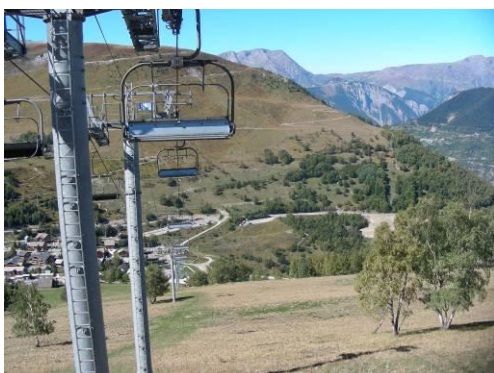
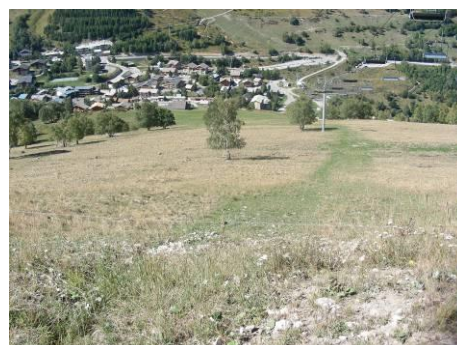
Le plan d'eau peut être soumis à la pression d'apports potentiels de polluants due au pâturage amont : ovins et bovins. Ces apports dus aux déjections du bétail pourraient ruisselés sur le versant et parvenir jusqu'au lac.

Cependant, les animaux sont clôturés en amont du site et ces clôtures ont été reculées pour éviter tout risque de contamination bactériologique. Du fait de l'éloignement des bêtes grâce à ces clôtures, peu de risques potentiels existent en ce qui concerne le transfert de polluants diffus jusqu'au lac : les eaux ont largement le temps de s'infiltrer dans le milieu (prairies) avant de parvenir au lac dans des conditions ambiantes de précipitations faibles ou modérées. En revanche, lors d'événements hydrologiques intenses (fontes des neiges, orages), les risques de transfert de substances ou d'éléments non désirables pour le plan d'eau ne sont pas à écarter.

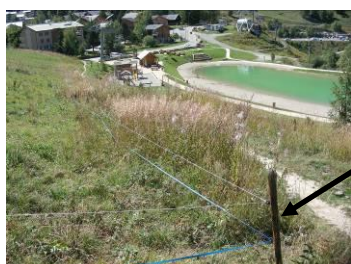
Localisation de la clôture

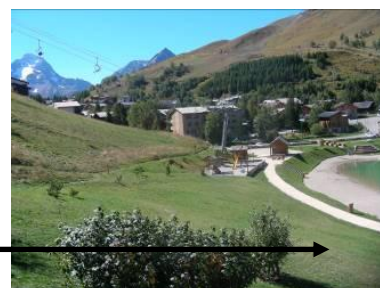
Localisation du drain

Le drain installé récemment, afin d'éviter le ravinement des plages, permet de récupérer ces eaux de ruissellement et ainsi pourrait éviter également tout risque de transfert de polluants dans les eaux du lac si son exutoire était hors plan d'eau.

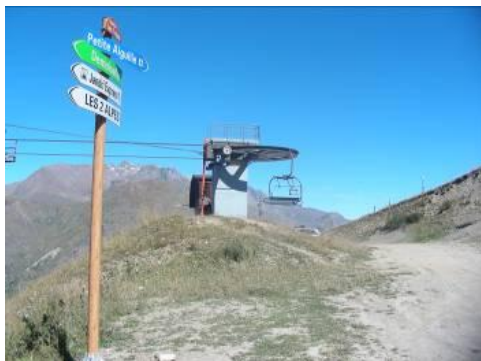
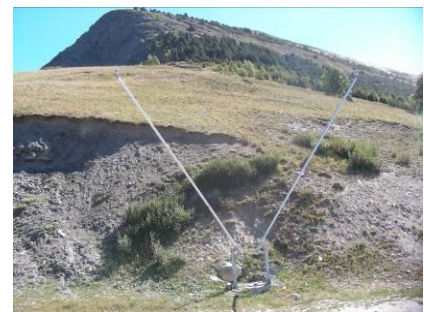
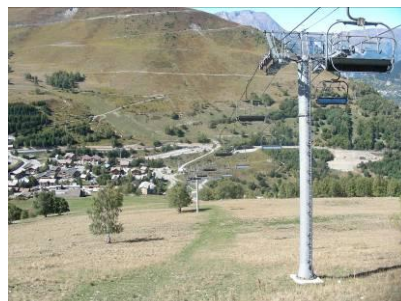
Remontée Petite Aiguille en amont du lac : arrivée télésiège et canons à neige.

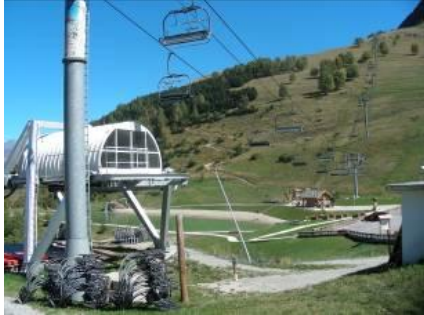
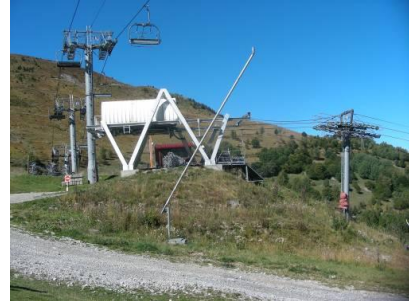
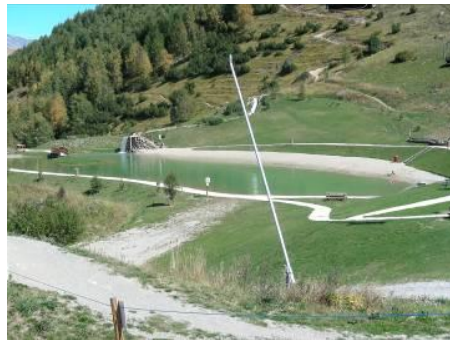
Remontée Petite Aiguille en aval du lac : arrivée télésiège « Mont-de-Lans Village », départ télésiège Petite Aiguille et canon à neige.
