Commune de Morillon

**PROFIL DE BAINNADE DE TYPE 1
PLAGE MUNICIPALE DE MORILLON (LAC BLEU)**

Etat des lieux – Diagnostic – Mesures de gestion

Juin 2011
3311.10

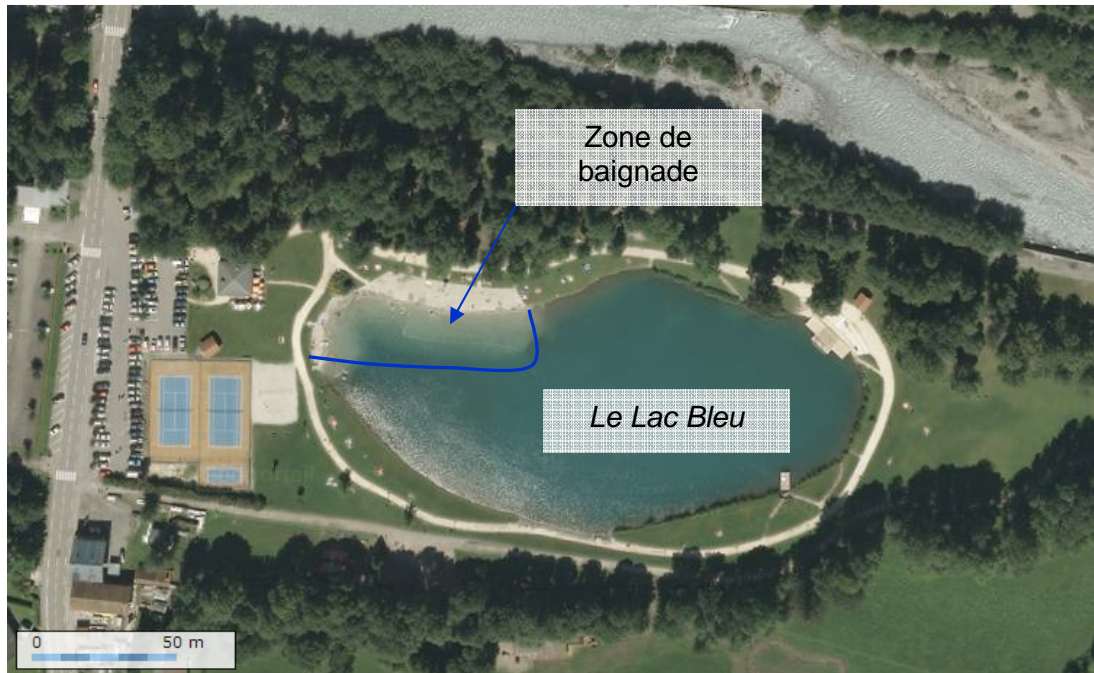
La zone de baignade surveillée comprend un seul bain d'une profondeur maximum de 0,90 mètres, délimité par des balises flottantes mises en place à chaque début de saison balnéaire.

Figure 4 : Délimitation approximative de la zone de baignade (source : www.geoportail.fr)

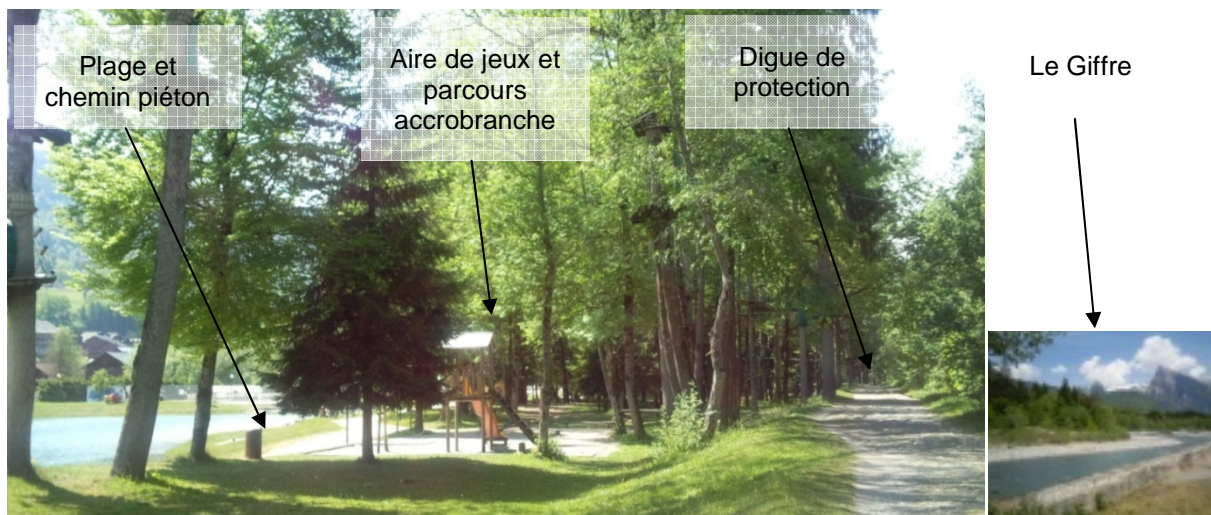
Autour du Lac Bleu, la rive Nord est composée :

- Du lit du Giffre et de sa forêt alluviale accueillant un parcours accrobranche et une aire de jeux,
- D'une digue permettant de protéger le plan d'eau des crues du Giffre, parcourue par un chemin dont l'accès n'est interdit qu'aux véhicules motorisés,
- Puis, d'une vaste aire enherbée peu pentue,
- D'un chemin piétonnier traversant cette vaste zone enherbée et permettant de faire le tour du lac (interdits aux chiens, vélos, promenades à cheval,...),
- D'une plage de sable sur la partie la partie ouest de la berge Nord.

Figure 6 : Rive Nord (source : photo CIDEE)

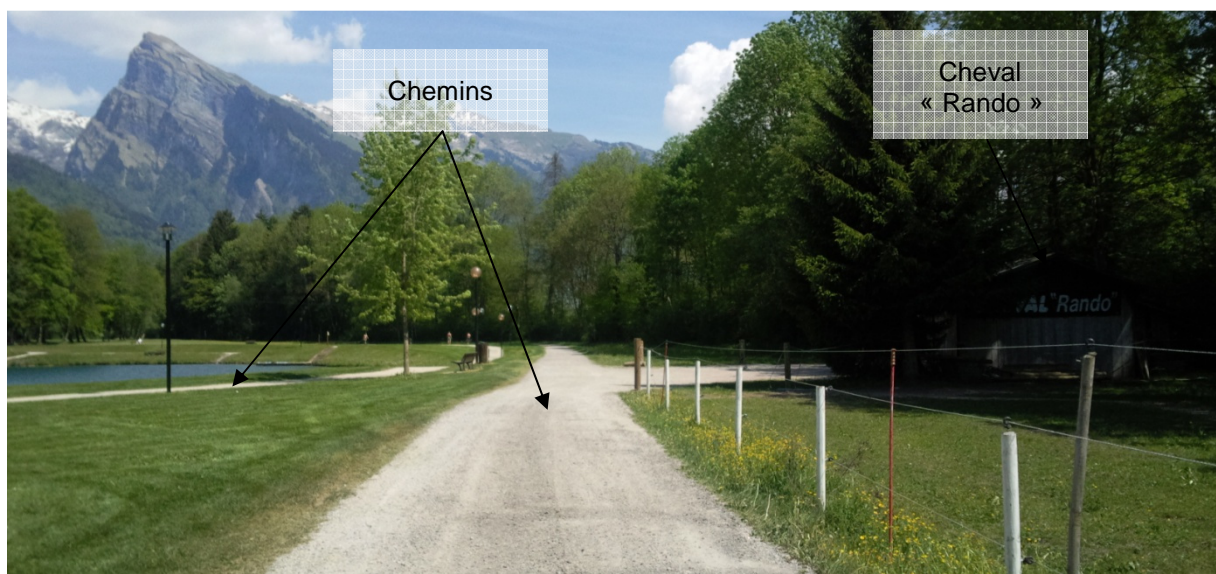
La rive Sud est composée :

- D'un petit affluent du Giffre et sa ripisylve, longée par les infrastructures du prestataire proposant des randonnées à cheval et des promenades en poney (« Cheval Rando ») ;
- Puis, d'une vaste aire enherbée peu pentue parcourue par deux chemins :
 - ⇒ Le chemin passant près du lac exclusivement réservé aux piétons (interdit aux vélos, chiens et chevaux, véhicules motorisés),
 - ⇒ Un sentier plus éloigné autorisé aux vélos, chiens et chevaux.
- Des berges enherbées.

Figure 8 : Rive Sud (source : photo CIDEE)

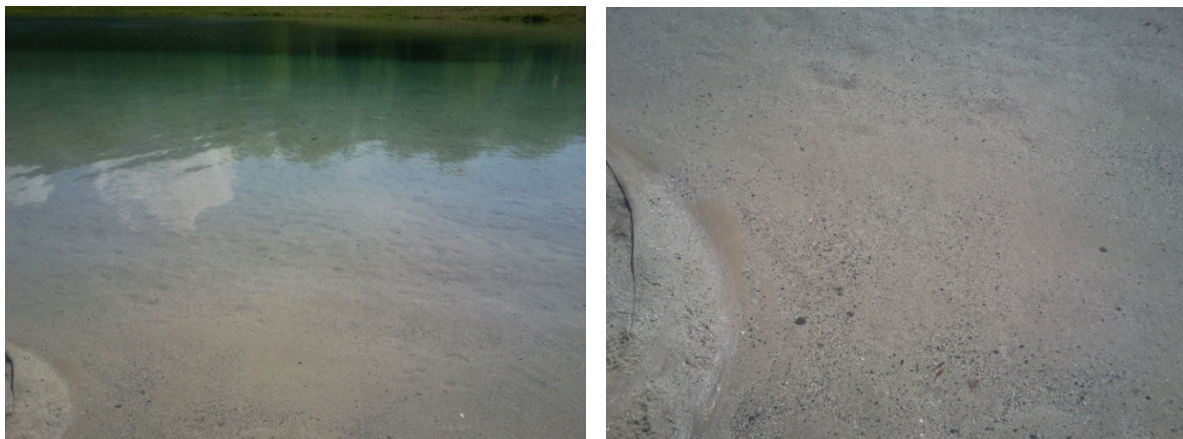
Visuellement, l'eau est transparente.

Toutefois, l'apport de sable sur la plage peut entraîner une diminution de la transparence (inférieure à 1 m) en cas de brassage important de l'eau (forte fréquentation ou conditions climatiques défavorables).

Figure 10 : Transparence de l'eau (source : photo CIDEE)

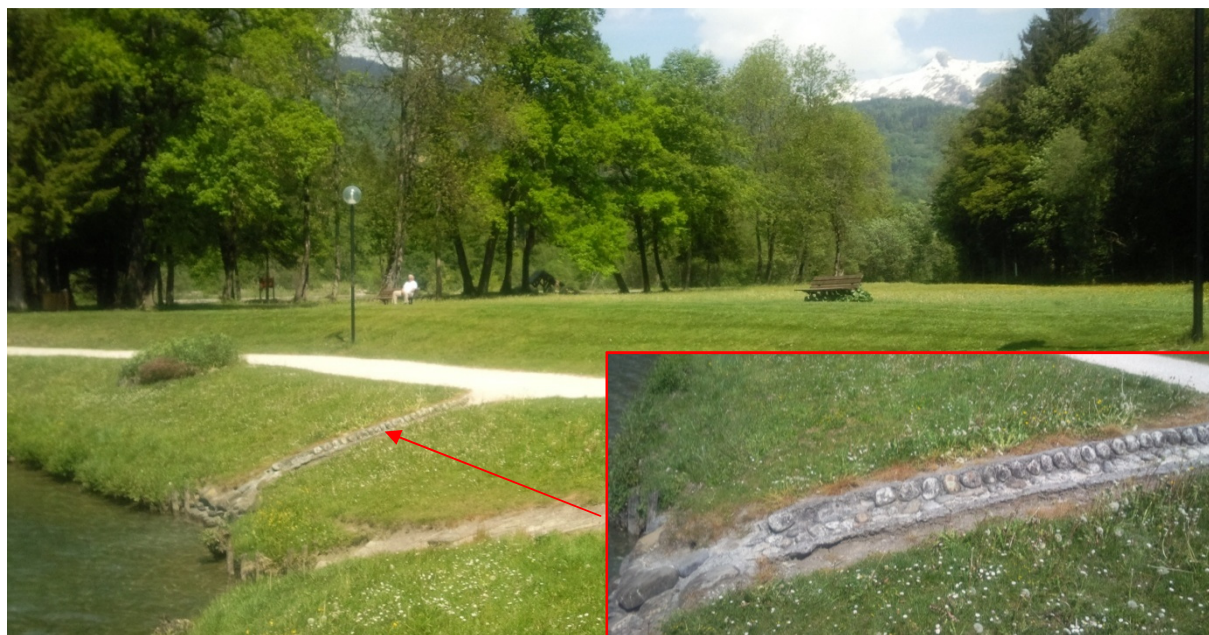
Les seuls apports supplémentaires correspondent aux eaux pluviales qui ruissellent sur les berges et sur le chemin réservé aux piétons.

On note également la présence d'un avaloir connecté à l'exutoire du plan d'eau. En cas de fortes pluies, les eaux recueillies par cet avaloir sont susceptibles de s'écouler vers le lac.

Figure 12 : Recueil des ruissellements d'eaux pluviales (source : photo CIDEE)

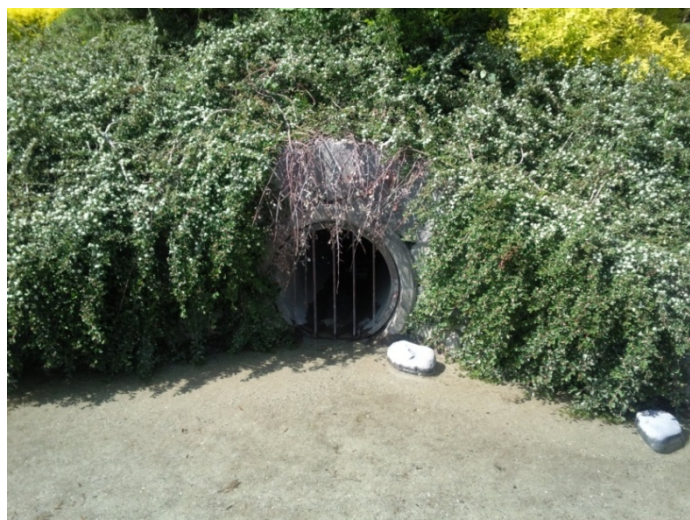
Il relie l'extrémité ouest du bassin au Giffre en aval du pont de Verchaix. Le lac ne s'y déverse qu'en très hautes eaux au printemps. Le Giffre est situé bien en dessous, il n'y a donc pas de risque de retour d'eau de celui-ci vers le lac.

Un avaloir est branché sur cet exutoire. Il recueille une partie des eaux pluviales ruisselant sur le chemin piéton et les pelouses. En cas de fortes pluies, il semblerait que ces eaux puissent s'écouler jusque dans le lac (contre-pente). Ce phénomène a été rapporté par un intervenant de l'ARS lors d'une visite le 25 août 2009.

Figure 13 : Ouvrage d'évacuation du plan d'eau (source : photo CIDEE)

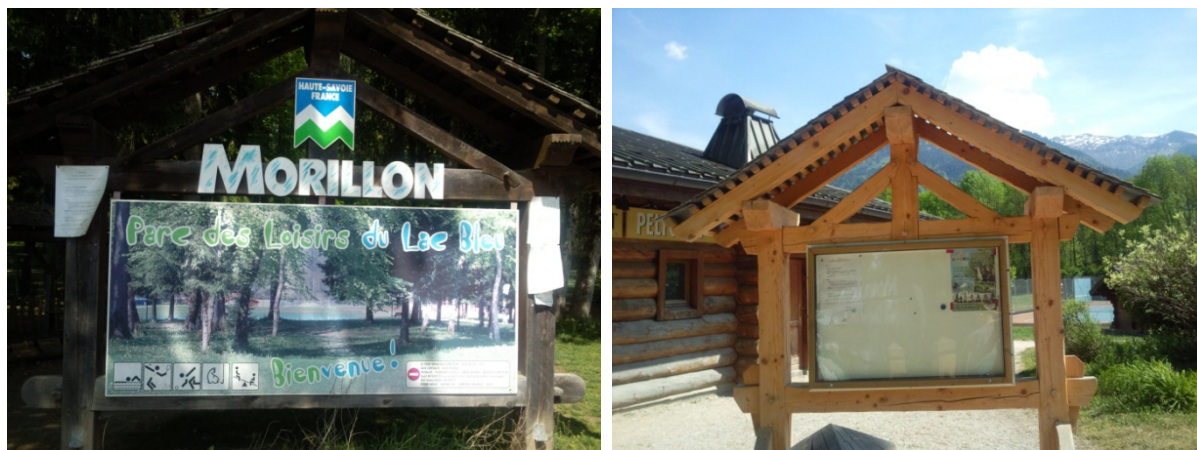
Un mât situé à côté du poste de secours permet d'indiquer via différents pavillons si la baignade est sans danger et surveillée (flamme verte), dangereuse mais surveillée (flamme orange) ou interdite (flamme verte).

Un panneau placé à hauteur d'homme au pied du mât indique la période et les heures auxquelles est assurée la surveillance.

Figure 15 : panneaux d'affichage (source : photo CIDEE)

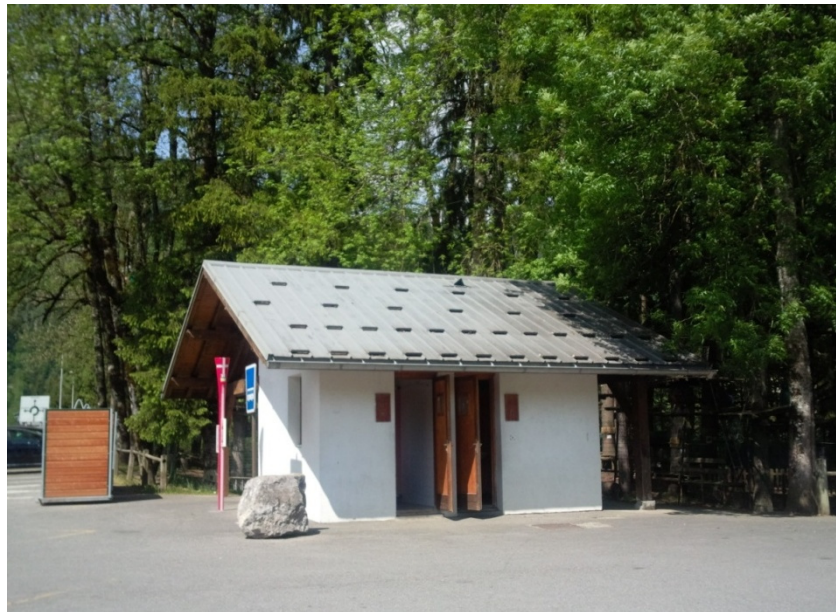
Des équipements sanitaires publics sont situés au niveau du parking du plan d'eau. Ils sont reliés au réseau d'assainissement collectif de la commune.

Figure 20 : équipements sanitaires (source : photo CIDEE)

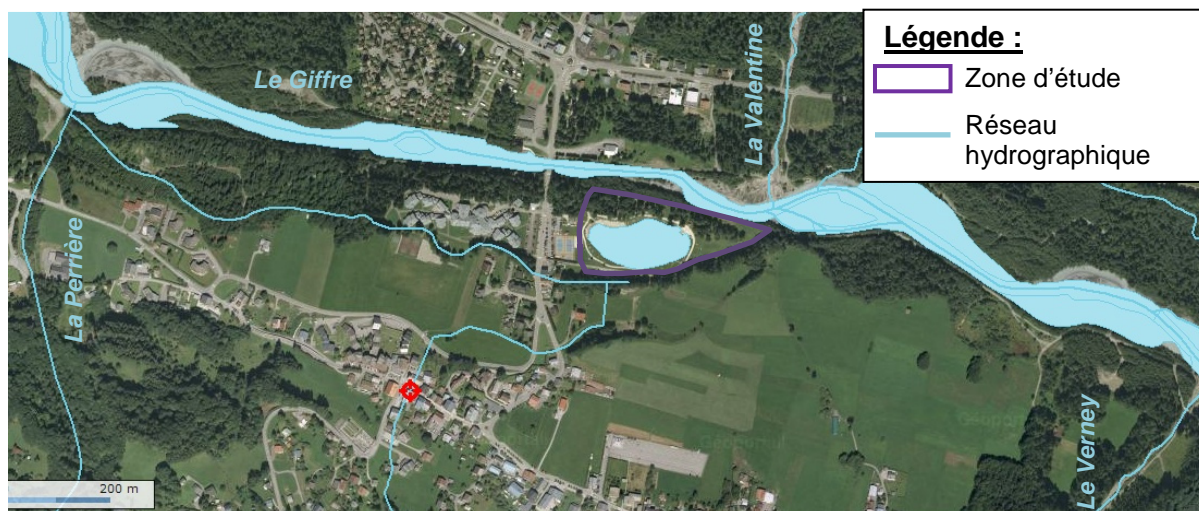
Le Giffre, affluent de rive droite, est le plus important tributaire de l'Arve qu'il rejoint à la cote 447. Il est formé par les eaux issues des glaciers de Mont Ruan (2858 m) sur la frontière Suisse. Depuis sa source jusqu'à Sixt, au confluent du torrent des Fonds, il coule du Nord-Est au Sud-Ouest. A partir de cette localité jusqu'au confluent du Risse, pendant 25 km, il se dirige de l'E-E-S à l'W-W-N, puis il tourne brusquement au Midi sur 6 km jusqu'à son embouchure.

Le bassin versant du Giffre couvre une superficie de 452 km². Il s'étend sur la quasi-totalité des cantons de Samoëns et de Taninges, sur les communes d'Onnion, de la Tour et de Saint-Jeoire, une partie de la commune de Châtillon et sur Mégevette et Marignier.

Le Giffre se caractérise globalement par un régime de type nival, c'est-à-dire un régime à abondance de saison chaude au sein duquel les maxima annuels se situent au mois de mai-juin et juillet-août au moment de la fonte des neiges et les minima de janvier à mars correspondant à la période de rétention nivale. On note toutefois une certaine influence nivopluviale avec la présence de crues de septembre à décembre. Ces régimes ont en général un maximum principal lié à la fonte des neiges et un maximum secondaire en automne, lié aux précipitations liquides.

Figure 26 : Réseau hydrographique à proximité de la zone d'étude

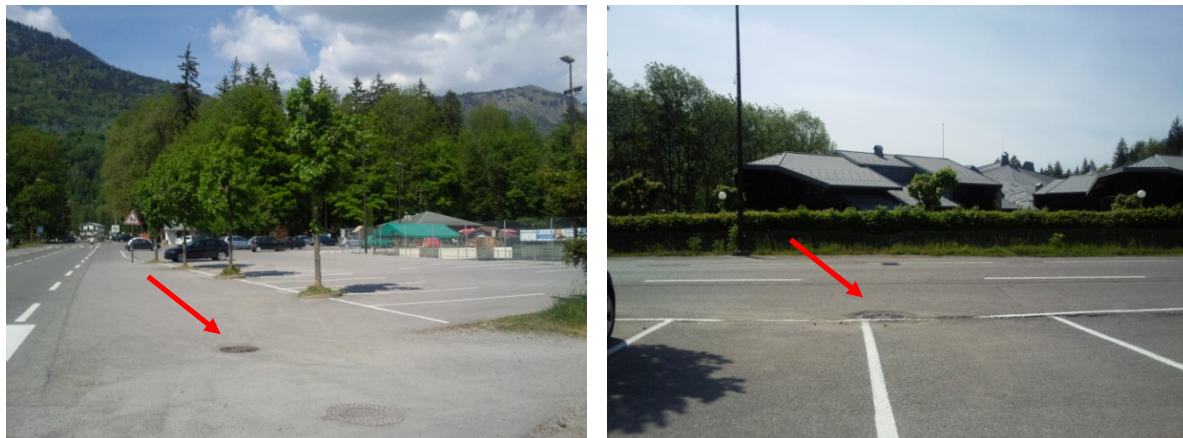
Les eaux de ruissellement du parking sont recueillies par un réseau d'eaux pluviales qui longe la route départementale.

Figure 31 : Réseau d'eaux pluviales du parking (source : photos CIDEE)

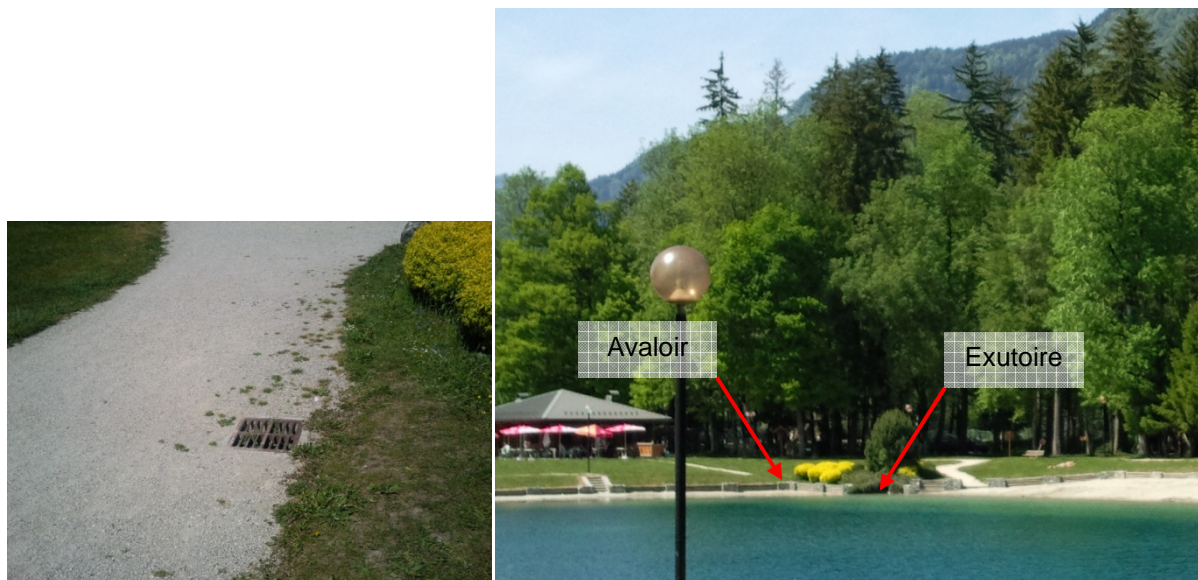
U sein du parc des loisirs, seul un avaloir est branché sur l'exutoire de secours du plan d'eau. Il recueille les eaux pluviales ruisselant sur les zones enherbées et le chemin piéton dans le secteur du bar-restaurant. En cas de fortes pluies, des eaux peuvent s'écouler de l'exutoire en contre pente jusque dans le lac.

Figure 32 : Avaloir connecté à l'exutoire du lac bleu (source : photos CIDEE)

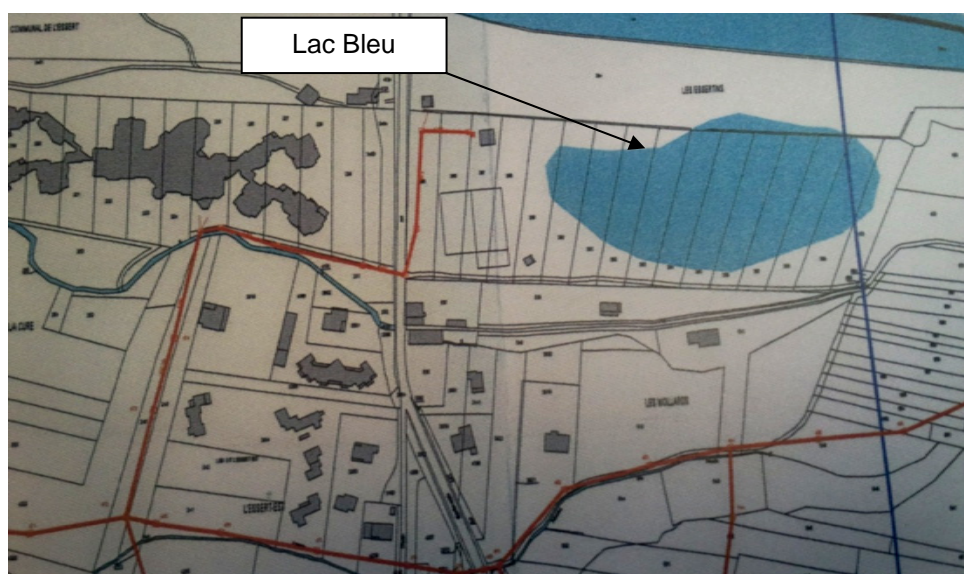
Le bar restaurant et les équipements sanitaires situés au niveau du parking du parc de loisirs sont reliés au réseau d'assainissement collectif. Aucune station de reprise ne se situe à proximité de la zone d'étude.

Figure 33 : Extrait du plan des réseaux d'eaux usées (source : SIVOM MSSV)
