Commune de Saint-Rémy-de-Maurienne

PROFIL DE BAINNADE DE TYPE 1 PLAN D'EAU DU LAC BLEU

Etat des lieux – Diagnostic – Mesures de gestion

Octobre 2011
3411.11

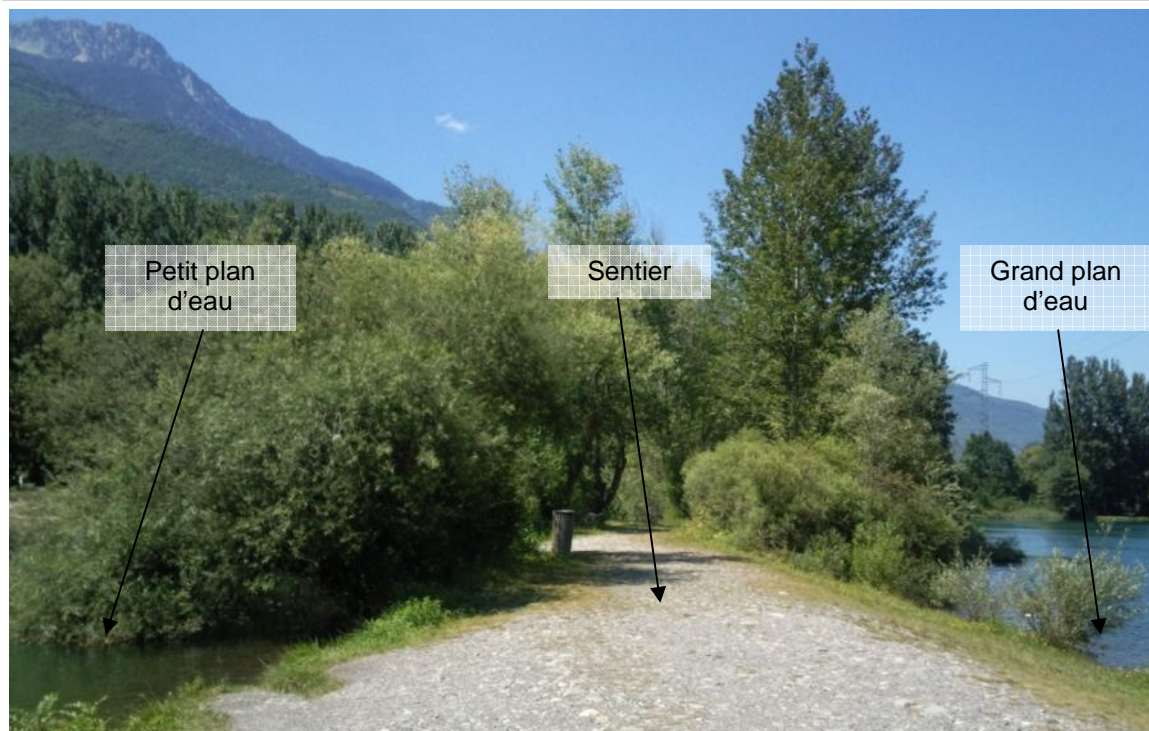
Figure 9 : Berges et sentier entre les deux plans d'eau (source : photo CIDEE)

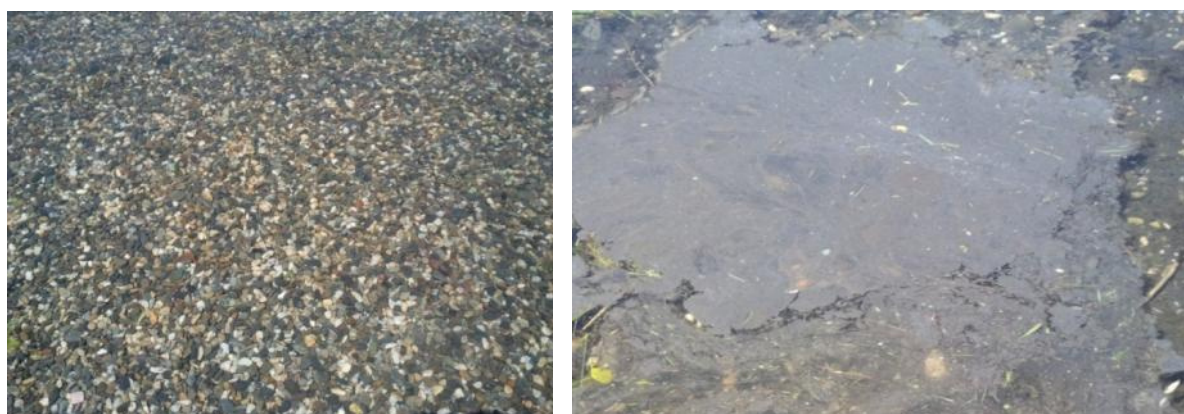
Figure 10 : Transparence de l'eau (source : photo CIDEE)

Visuellement, l'eau est transparente, mis à par à l'extrême sud-est de la zone de baignade.

La zone de baignade a été aménagée en 2008 afin de limiter ces désagréments à une petite surface de la zone de baignade (apport de gravier et mise en place de rondins de bois pour délimiter la zone en eau et la plage). Ces flottants et dépôts sont recueillis quotidiennement par le personnel des services techniques municipaux, afin de contenir le phénomène et de ne pas favoriser les développements algaux.

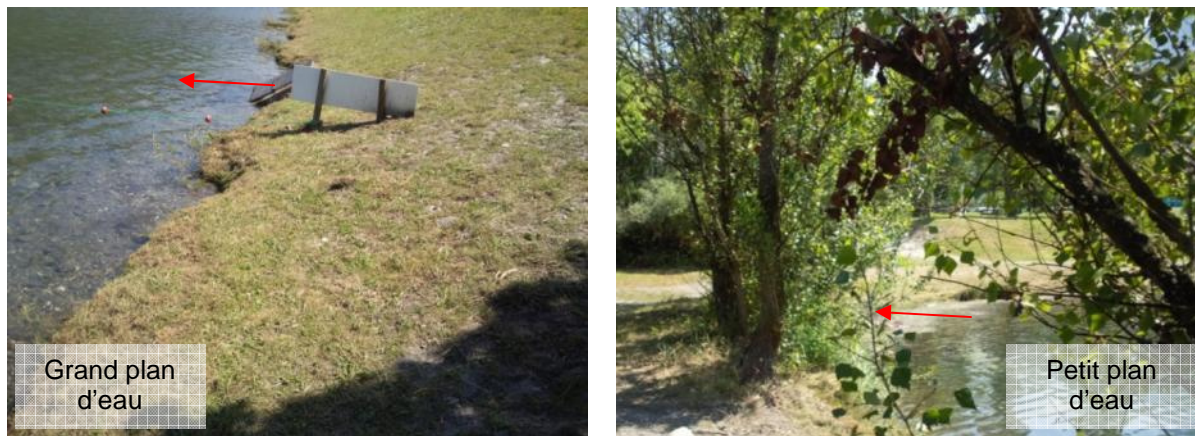
Figure 12 : Connexion entre les deux plans d'eau (source : photo CIDEE)

Les deux plans d'eau sont connectés via une canalisation.

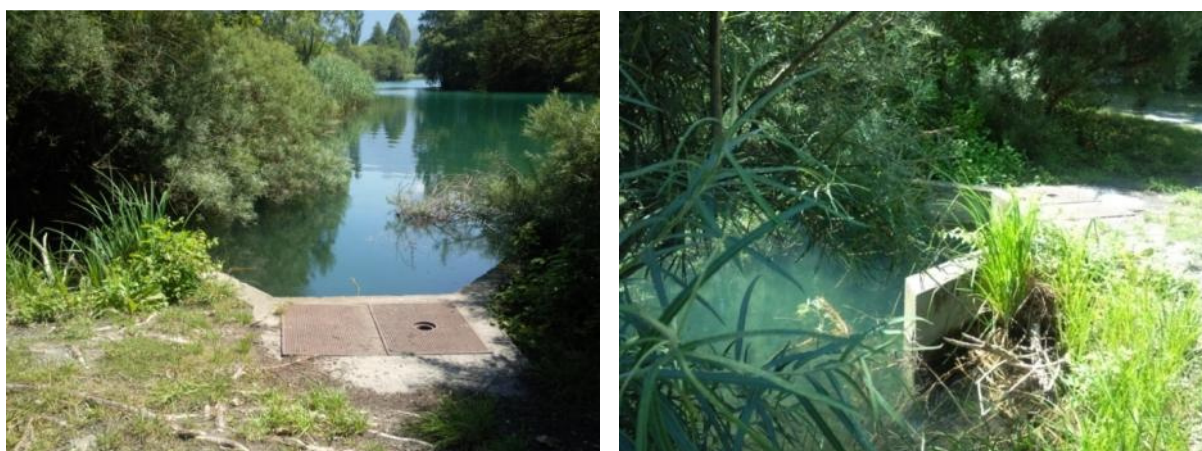
Figure 13 : Ouvrage d'évacuation du plan d'eau (source : photo CIDEE)

Le plan d'eau est équipé d'un ouvrage d'évacuation et de liaison avec le ruisseau des Blachères.

Il relie l'extrémité Nord du grand plan d'eau au ruisseau des Blachères en aval du pont de l'autoroute. La connexion avec le ruisseau se situant bien à l'aval, il n'y a donc pas de risque de retour d'eau de celui-ci vers le lac.

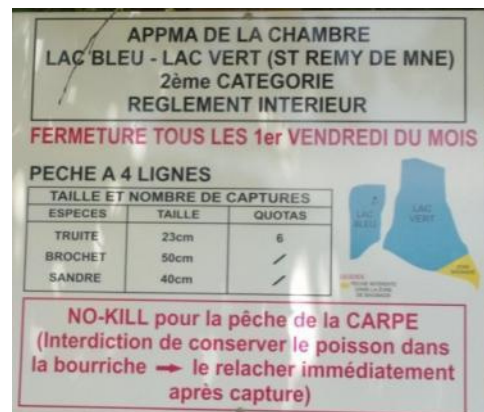
Les tailles et quotas de captures autorisés sont indiqués sur les panneaux d'affichages de l'AAPPMA situés à divers endroits de la base de loisirs (cf. ci-contre).

Figure 15 : Panneau d'affichage de l'AAPPMA

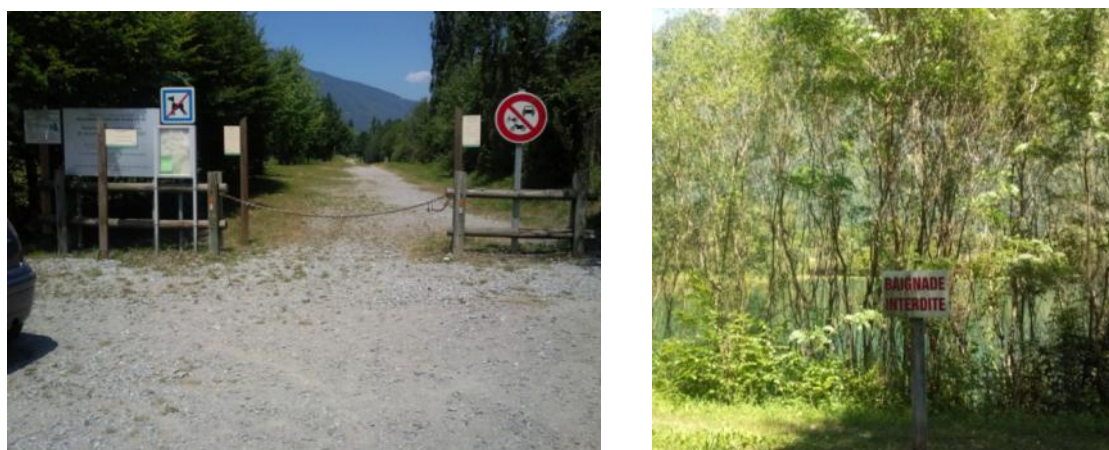
- Aux entrées de la base de loisirs,
- Au niveau du poste de secours,
- Aux abords des plans d'eau à divers endroits : interdictions aux animaux, panneau de l'AAPPMA, règlement de la base de loisirs, arrêté municipal, ...

Figure 17 : panneaux d'affichage (source : photo CIDEE)

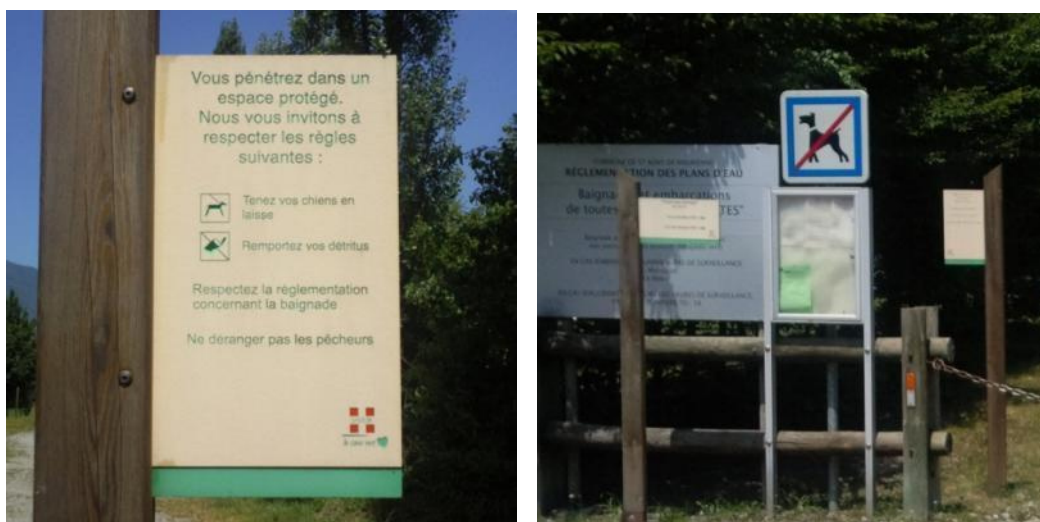
Conformément à l'arrêté municipal portant règlement de la base de loisirs et de la zone de baignade, les chiens et les NAC sont rigoureusement interdits pour des raisons d'hygiène et de sécurité au niveau de la plage et de la zone de baignade surveillée.

Figure 20 : panneaux d'interdiction (source : photo CIDEE)

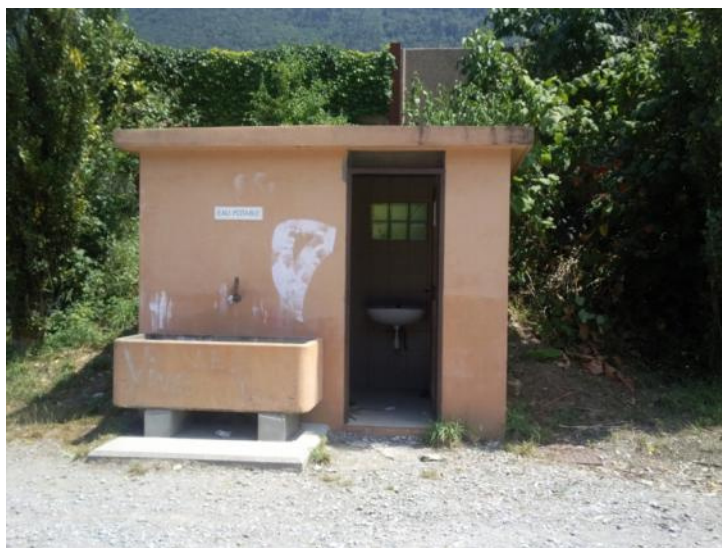
Des équipements sanitaires publics sont situés au niveau du parking du plan d'eau. Ils sont reliés au réseau d'assainissement collectif de la commune.

Figure 21 : équipements sanitaires au niveau du parking (source : photo CIDEE)

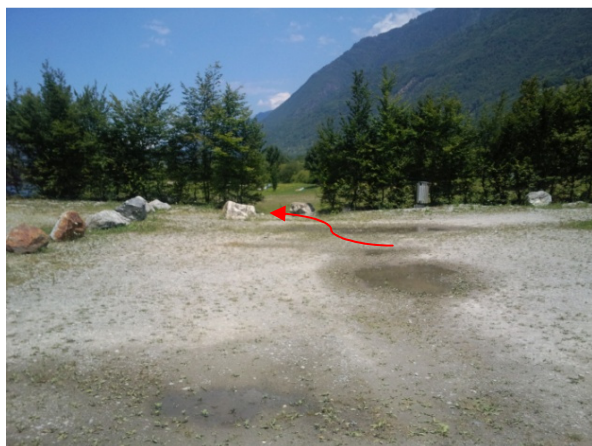
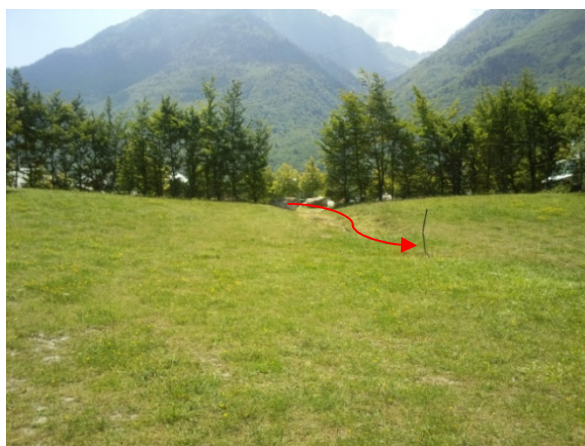
Figure 31 : Risques de ruissellements depuis le parking sur la rive sud du lac bleu en cas de très fortes pluies (source : photo CIDEE)

Enfin, par sécurité, malgré la bonne capacité d'infiltration des eaux pluviales, nous considérerons dans la suite de l'étude, qu'en cas de très fortes pluies, des eaux pluviales provenant du parking pourraient ruisseler jusqu'à la zone de baignade, via la zone enherbée située au sud de la zone de baignade.

vue depuis le parking (photo de gauche)

vue depuis la rive (photo de droite)

En ce qui concerne la pollution potentielle de la nappe alluviale de l'Arc par l'infiltration des eaux de ruissellement du parking, elle n'a été prise en compte qu'en cas de déversement accidentel d'hydrocarbures (cf. § 4.2.6). En effet, dans le cadre d'une utilisation normale du parking, compte tenu de la fréquentation, il a été considéré que la capacité naturelle du sol à filtré l'eau était suffisante.
