Syndicat Mixte du Lac d'Annecy  
Commune de Veyrier-du-Lac

## PROFIL DE BAINNADE DE TYPE 1 ZONE DE BAINNADE DE LA BRUNE (LAC D'ANNECY)

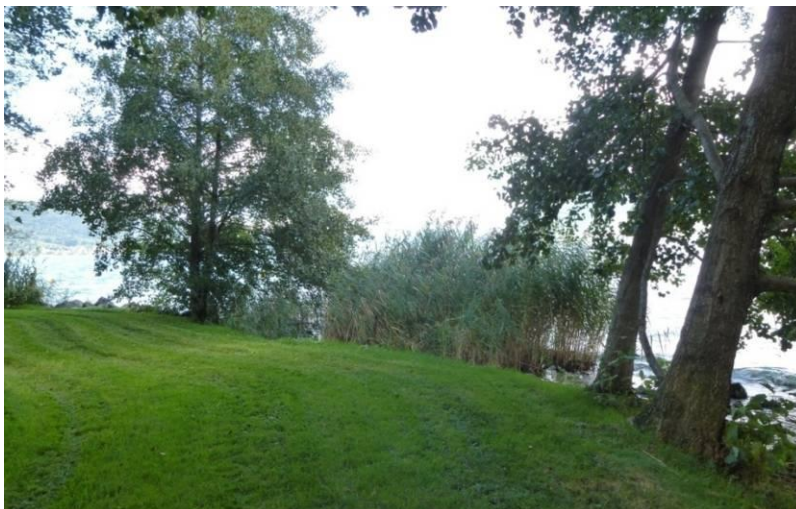
Figure 5 : Végétation autour du plan d'eau (source : photo CIDEE)

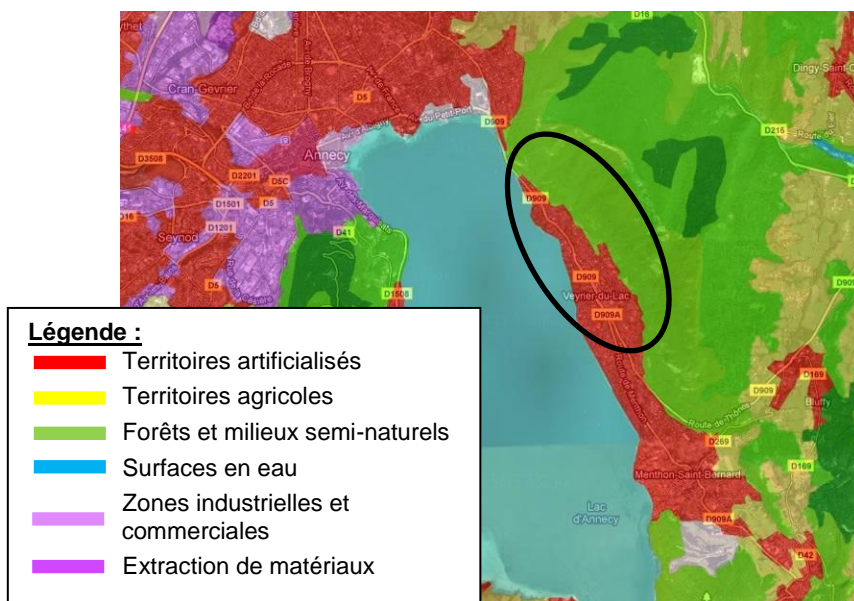
Figure 29: Occupation des sols à Veyrier-du-Lac (Source : Corine Land Cover, 2006)
