Communauté de Communes de la région Saint-Jeannaise
Commune de Meyrieu-les-Etangs

PROFIL DE BAINNADE DE TYPE 1 BASE DE LOISIRS DU MOULIN

Etat des lieux – Diagnostic – Mesures de gestion

Juin 2011
3269.11

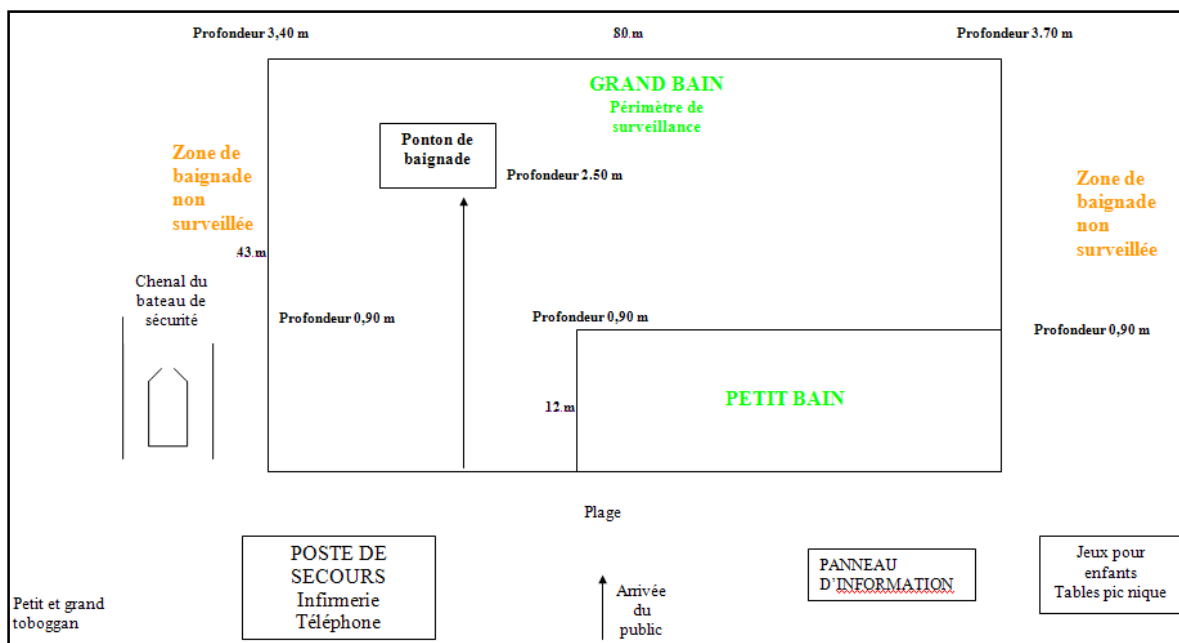
- 1 grand bain de 3440 m² avec une profondeur maximum de 3,70 m comprenant un ponton de baignade situé à 32 m de la plage avec une profondeur d'environ 2,50 m ;
- 1 petit bain de 576 m² avec une profondeur maximum de 0,90 m.

Les bassins de baignade surveillée (grand et petit bain) sont délimités par des lignes d'eau et des bouées, sur lesquelles sont mentionnées les profondeurs.

Figure 6 : Dimensions de la zone de baignade surveillée (source : Communauté de Communes de la Région Saint-Jeannaise)

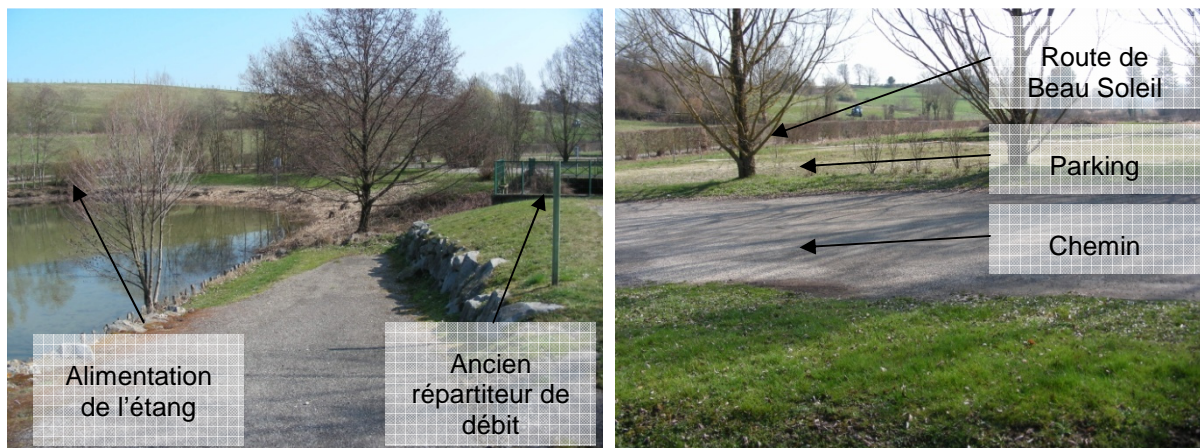
Figure 10 : Rive Est (amont de l'étang) (source : photo CIDEE)

La rive Est (amont de l'étang) prolonge le versant amont. Elle est longée par la route de Beau Soleil. Cette étendue est composée, de l'amont vers l'aval :

- D'une large étendue plane servant de parking,
- Du chemin permettant de faire le tour du lac,
- D'une bande engazonnée peu pentue entre le chemin et le lac.

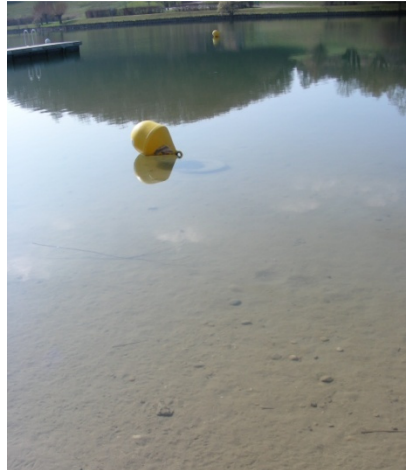
Figure 11 : Transparence de l'eau au niveau de la zone de baignade en mars 2011 (source : photo CIDEE)

Un nettoyage et un complément de sable lavé (environ 70 tonnes) sont effectués tous les printemps. Des tests de sédimentation sont effectués pour éliminer les argiles et limiter la présence de fines.

Visuellement, l'eau est relativement transparente. En période de haute fréquentation, la transparence est susceptible de diminuer en raison du brassage des fines de sable.

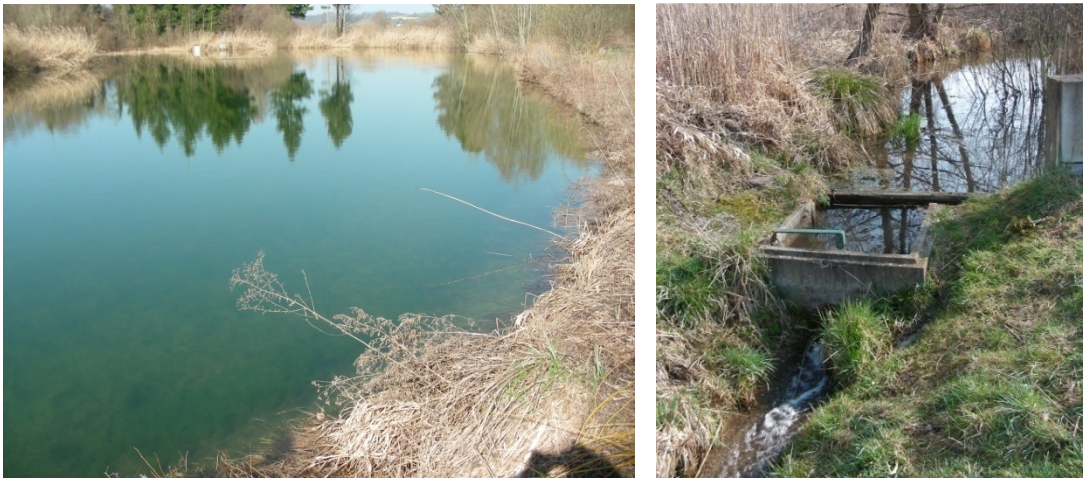
La capacité disponible dans l'étang de Beau Soleil pour alimenter l'étang du Moulin est de 24 000 m³, ce qui représente environ 13% du volume total d'eau de l'étang du Moulin. La réserve d'eau a été dimensionnée pour pouvoir restituée un débit de 1 000 m³/j, soit 12 l/s pendant 10 jours. Ce débit correspond à deux fois le débit de référence d'étiage de la Gervonde (6 l/s) et entraîne un abaissement du plan d'eau de 0,10 m par jour.

Figure 12 : Etang de Beau Soleil (à gauche) et prise d'eau sur la Gervonde (source : photo CIDEE)

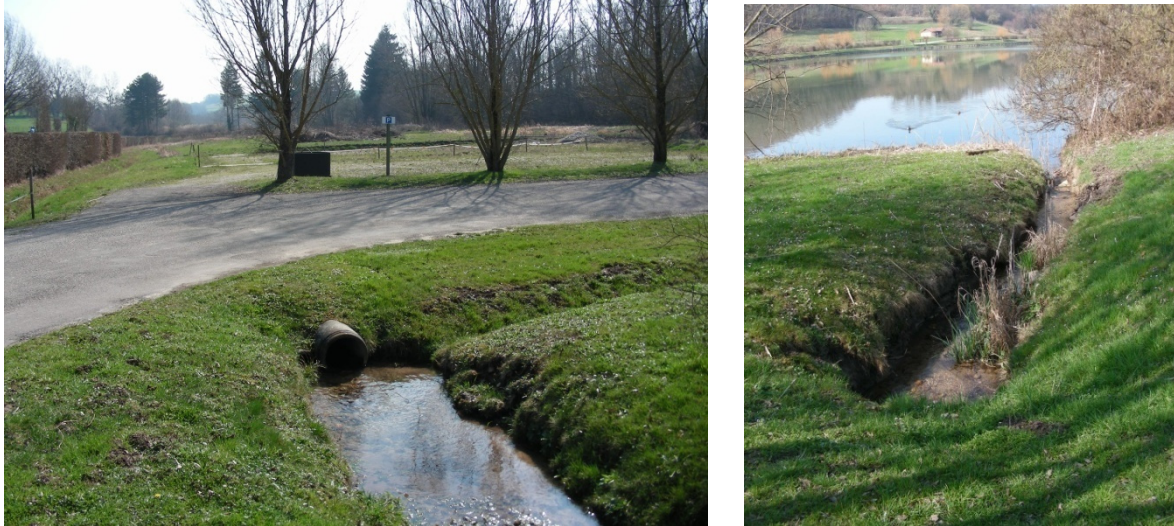
L'ensemble des eaux provenant de ces sources et de l'étang de Beau Soleil sont dirigées vers l'étang du Moulin via une canalisation enterrée, afin de protéger les eaux d'un risque de souillure par les eaux de ruissellement de la chaussée de la voie communale (route de Beau Soleil).

Figure 14 : Arrivée des eaux provenant des sources captées et de l'étang de Beau Soleil au niveau de l'étang du Moulin (source : photo CIDEE)

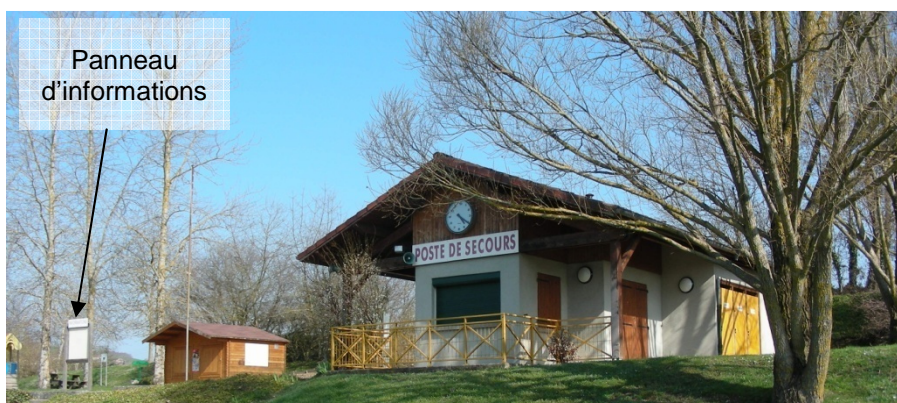
Figure 17 : Poste de secours (source : photo CIDEE)

- Les usagers de la base de loisirs sont priés de respecter les consignes données par la couleur de la flamme hissée au sommet du mât :
 - Flamme verte : baignade surveillée et absence de danger particulier

- Flamme orange : baignade dangereuse mais surveillée
 - Flamme rouge : interdiction de se baigner

L'affichage est réalisé dès l'entrée du parking avec un rappel à proximité du poste de secours (cf. figures 17 et 18).

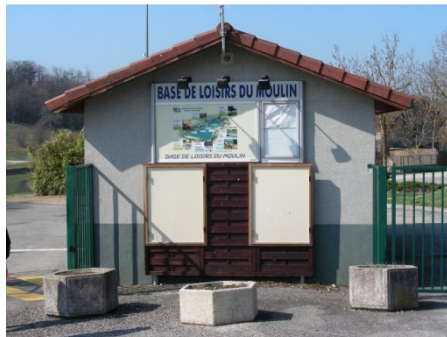
Figure 18 : Panneau d'affichage à l'entrée de la base de loisirs (source : photo CIDEE)

- dates d'ouverture et de fermeture du site au public et horaires journaliers de baignade surveillée,
- état de la baignade : surveillée, interdite (signalisation par le pavillon de couleurs hissés à un mât au niveau du poste de secours),
- le Plan d'Organisation de la Surveillance et des Secours,
- les arrêtés municipaux,
- les résultats des analyses effectuées par l'ARS.

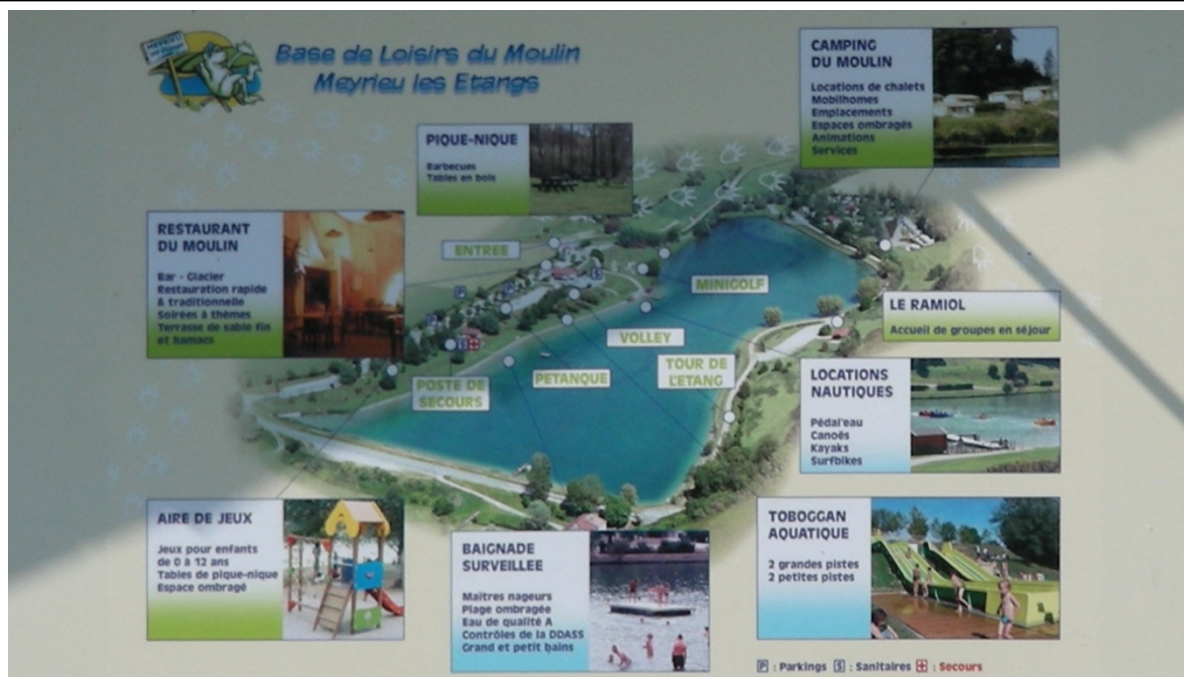
Figure 19 : Schéma d'aménagement de la base de loisirs (source : Communauté de Communes de la Région Saint-Jeannaise)

Remarque : le SDIS dispose d'un point de prélèvement d'eau de secours dans le plan d'eau à proximité du local de location de matériel nautique

⇒ **L'entretien courant du site est assuré par les services techniques de la Communauté de Communes de la région Saint-Jeannaise : nettoyage quotidien des plages, tontes pelouses,...**

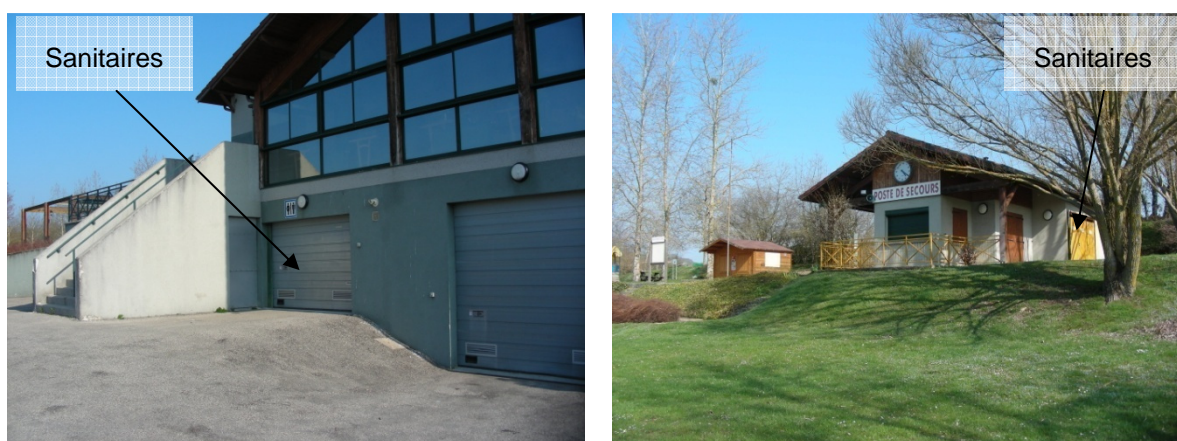
Figure 20 : Sanitaires au niveau du restaurant (à gauche) et du poste de secours (à droite)
(source : Photo CIDEE)

- Au niveau du restaurant (sous-sol) à l'entrée de la base de loisirs,
- Dans le bâtiment accueillant le poste de secours et l'infirmierie,
- Au niveau du campings et du bâtiment « Le Ramiol » (sanitaires réservés au usagers de ces installations uniquement).

Ils sont bien équipés et connectés aux réseaux d'eau potable et d'assainissement collectif passant à proximité de la base de loisirs.

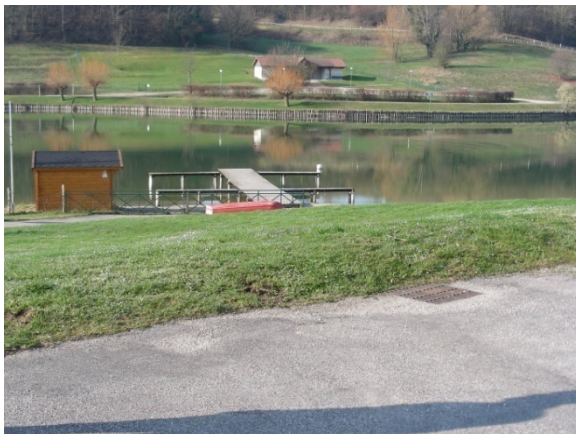
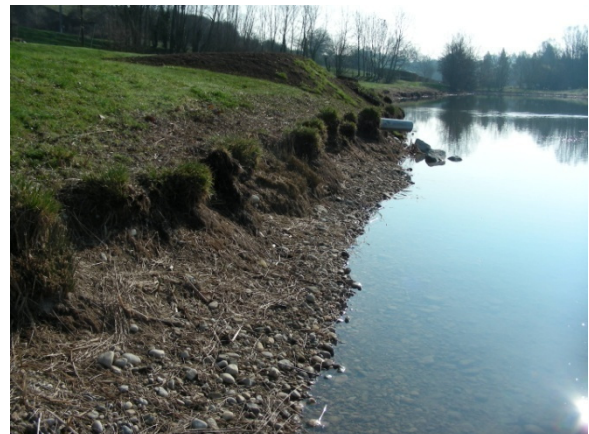
En ce qui concerne les voiries proches de la base de loisirs, la RD 56b est longée par un réseau d'eaux pluviales composé de canalisations et de fossés (fossé au niveau de la digue de retenue). En revanche, la route de Beau Soleil n'est pas équipée d'un réseau d'eaux pluviales.

Figure 26 : Réseau d'eaux pluviales en rive droite (à gauche) et rejet supposé dans l'étang du Moulin (à droite) (Sources: photos CIDEE)

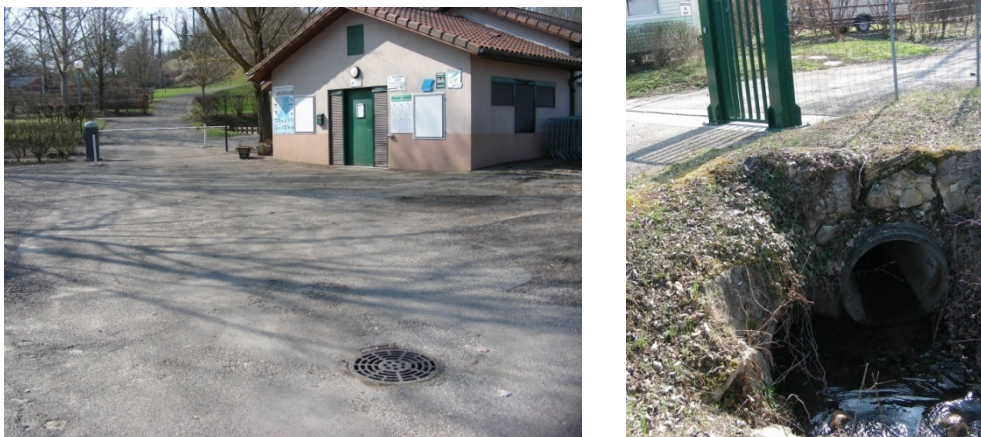
Figure 27 : Réseau d'eaux pluviales du camping (à gauche) et rejet dans la Gervonde (droite)
(Sources: photos CIDEE)

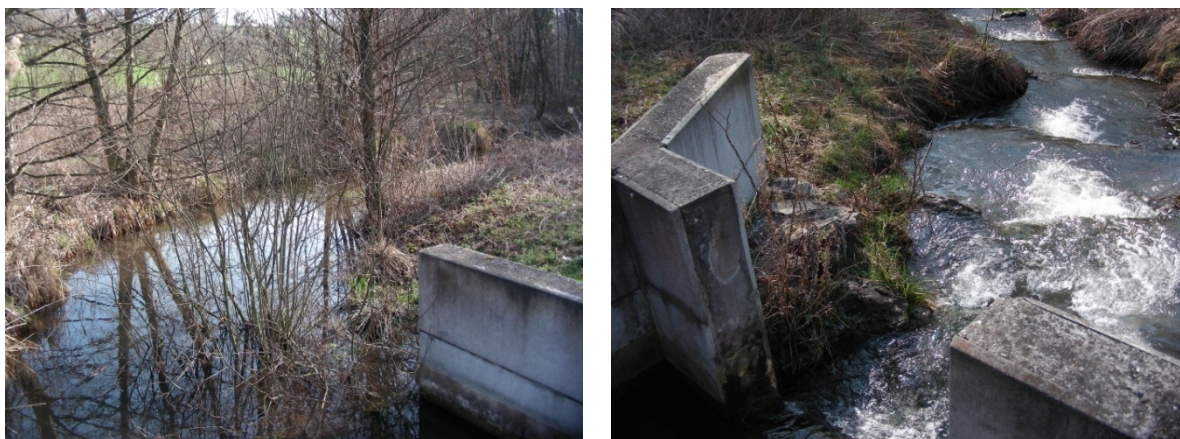
Figure 31 : La Gervonde au niveau de la prise d'eau de l'étang de Beau Soleil (Source: CIDEE)

La Gervonde a une qualité physico-chimique globalement bonne, hormis entre Meyrieu et Saint-Jean-de-Bournay, soit à l'aval de la prise d'eau de l'étang du Moulin. La pollution semble être d'origine industrielle. En ce qui concerne les pesticides et l'hydrobiologie, la qualité est respectivement très bonne et bonne à l'aval immédiat de l'étang du Moulin.
