Commune d'Anthy-sur-Léman

## Profil de baignade de type 2

### Zone de baignade Champ de l'Eau – Chantrel

### État des lieux – Diagnostic – Mesures de gestion

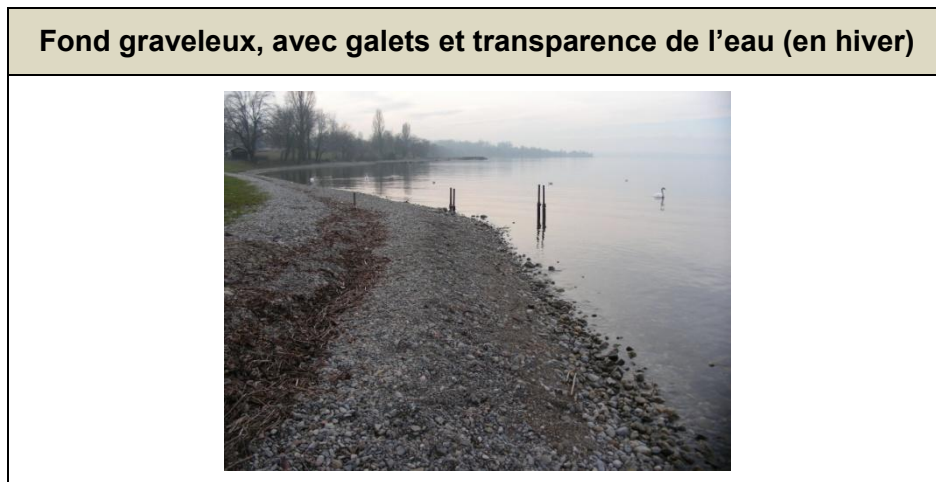
Visuellement, l'eau apparaît transparente. De manière globale, aucun signe de dégradation des eaux n'est apparemment observable dans une première approche visuelle (pas de constats visuels d'insalubrité sur le site : pas de déchets, d'écoulement de fluides de couleurs suspectes ...).

Figure 14 : vue de la zone de baignade (Source : photos CIDEE)

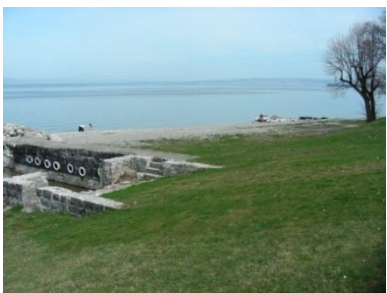
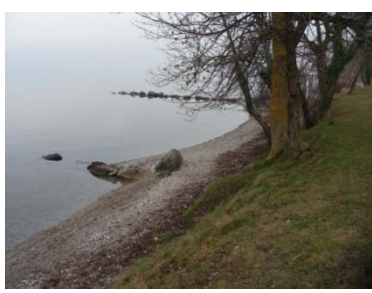
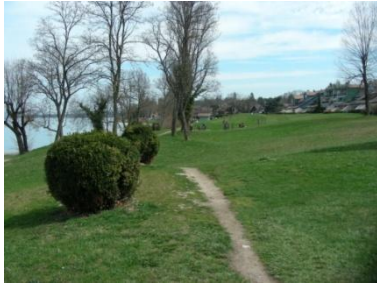
| Grève et plage coté ouest | Grève et talus boisé coté est | Plage au sommet de berge coté est |

**Figure 17 : Vues de la plage**

La zone de baignade comporte donc une grève en galets et une plage enherbée. La grève se différencie en deux parties : une petite surface à l'est et une plus grande à l'ouest. Ces étendues sont propres et entretenues par les services techniques de la commune.

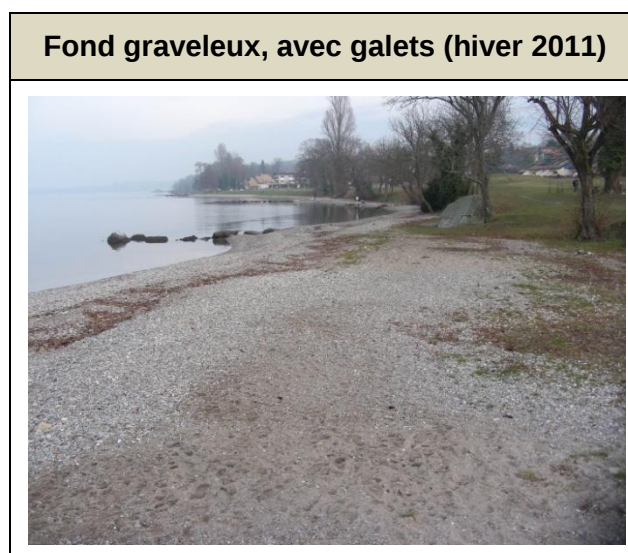
Figure 19 : vue de la zone de baignade et apports solides (Source : photos CIDEE)

La transparence de l'eau peut être influencée toutefois par les apports du cours d'eau du Pamphiot dont l'embouchure est située à l'extrémité est de la zone de baignade de Champ de l'Eau. Le flux de ce cours d'eau crée un brassage du fond au niveau de son embouchure et apporte également des matériaux provenant de son bassin versant.

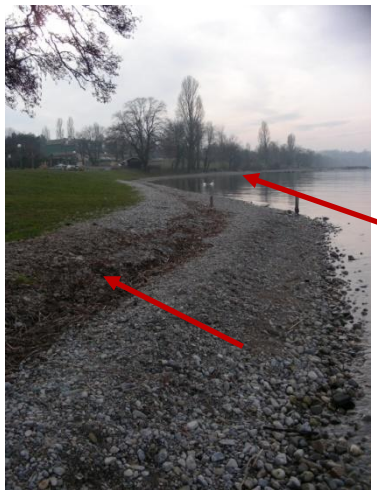
**Figure 24 : Apports solides (bois, matériaux divers...) sur les plages des zones de baignade (février 2011)**

En été, les éventuelles matières en suspension accumulées (bois, algues...) sont régulièrement ramassées par les services techniques de la commune.

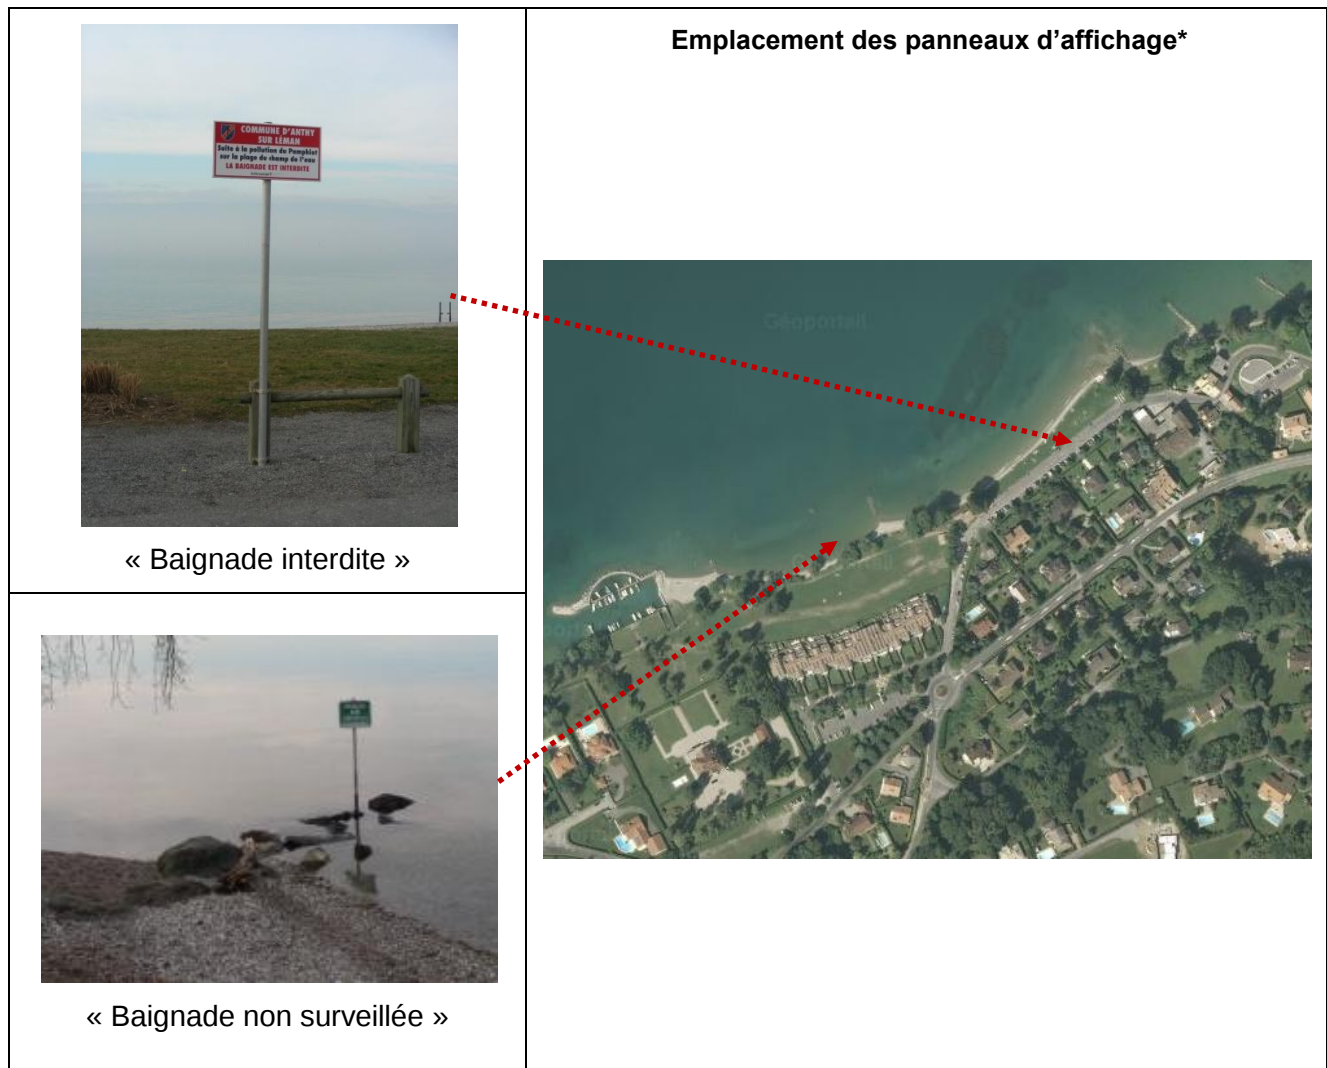
L'affichage consiste en soi à des panneaux indiquant la réglementation concernant l'interdiction de se baigner et les précautions en informant que la baignade est « non surveillée » (lorsqu'elle n'est pas interdite : la baignade est interdite sur Champ de l'Eau actuellement mais elle est autorisée sur Chantrel).

**Figure 25 : Affichage sur les zones de baignade (Source : photos CIDEE)**

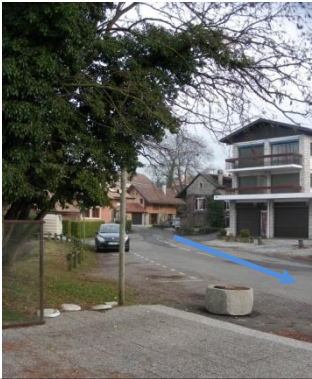
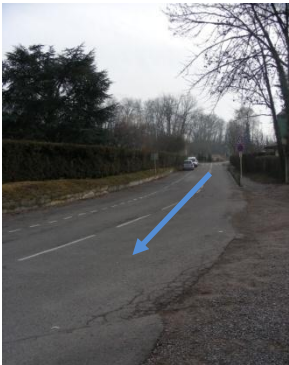
Les voies d'accès proviennent de Thonon (rue du Lac) et du centre d'Anthy (route de Corzent et rue des Savoyances). Elles traversent des zones pavillonnaires. Les eaux de ruissellement de ces secteurs s'écoulent en partie sur ces routes ou via les réseaux d'eaux pluviales pour finir au lac sur ou à proximité des zones de baignade. Ces deux voies d'accès sont imperméabilisées et en pente assez prononcée jusqu'au parking qui jouxte la zone de baignade de Champ de l'Eau juste en amont de celle-ci (rue de la Plage).

| Voie d'accès depuis Thonon-les-Bains<br>(coté est) | Voie d'accès depuis Anthy-sur-Léman<br>(coté ouest) |

**Figure 30 : Ruissellement des voies d'accès en fonction des pentes coté est (Source : photos CIDEE)**

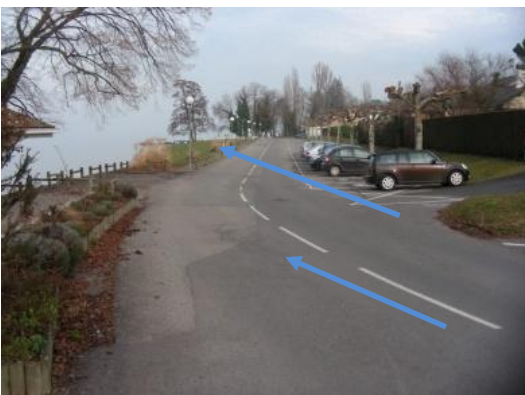
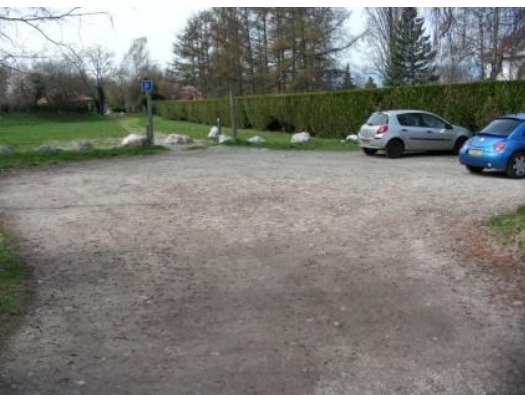
Un parking principal imperméabilisé avec une grille de récupération des eaux coté Champ de l'Eau (vers la buvette) est présent sur le site. Des places de stationnement sont aussi présentes le long de la route direction le centre d'Anthy-sur-Léman (rue de la Plage). Un parking en matériaux stabilisés est localisé également coté Chantrel. Ce dernier n'est pas équipé de dispositif de récupération des eaux de ruissellement : celles-ci s'infiltrent dans le sol.

| Parking imperméabilisé coté est (Champ de l'Eau) | Parking en matériaux stabilisés coté ouest (Chantrel) |

**Figure 31 : Vues des aires de stationnement en amont immédiat des plages et sens d'écoulement du ruissellement potentiel (Source : photos CIDEE)**

⇒ **Les eaux ruisselant sur les surfaces imperméabilisées du site, équipées ou non de dispositifs de récupération des eaux, se retrouvent dans les eaux du lac dans les limites de la zone de baignade Champ de l'Eau (la zone de Chantrel est éloignée des surfaces imperméabilisées).**

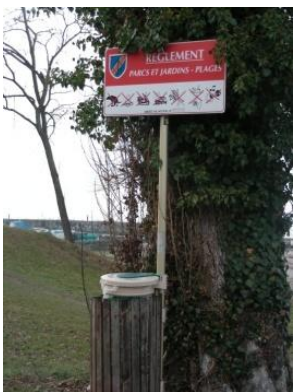
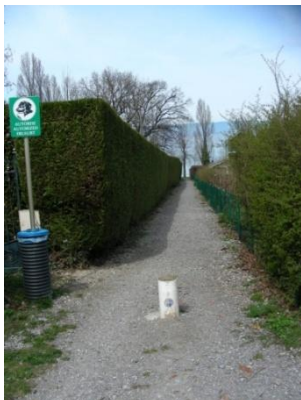
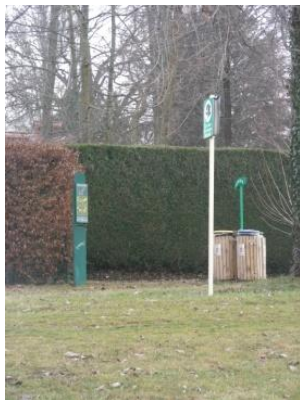
Des panneaux sur le site rappellent la réglementation de cet arrêté.

| Interdictions | Autorisation | Equipements pour l'hygiène du site |

**Figure 32 : réglementation de l'accès aux chiens**

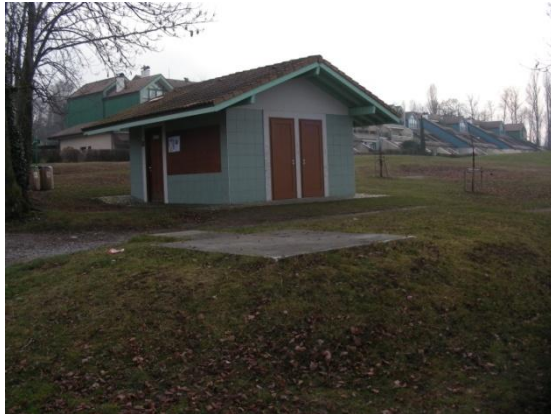
Des sanitaires sont présents sur le site : ils sont raccordés au réseau d'assainissement collectif.

**Figure 33 : Equipements sanitaires sur le site (Source : photo CIDEE)**

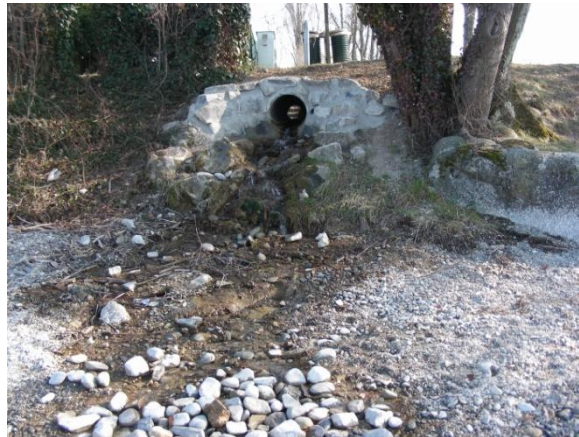
**Figure 41 : Rejets d'eaux pluviales à proximité de l'exutoire des Fossaux et du poste de relevage Rive Ouest (Source: photo CIDEE)**

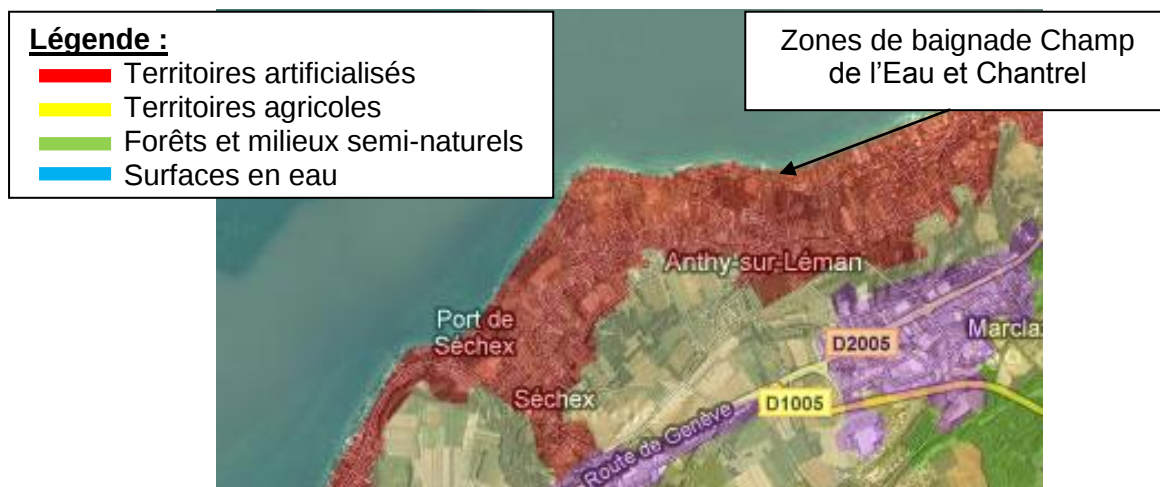
**Figure 44 : Occupation du sol dans le secteur proche des zones de baignade de Chantrel et Champ de l'Eau (Source : CORINE Land Cover, 2006)**

La zone de baignade de Champ de l'Eau est située en zone artificialisée – tissu urbain discontinu (en rouge sur la Figure 44). Autour, il s'agit de zones artificialisées – tissu urbain discontinu (en rouge) ou de champs (en jaunes). Enfin, encore plus en amont (en violet/rose), il y a une zone industrielle et commerciale.

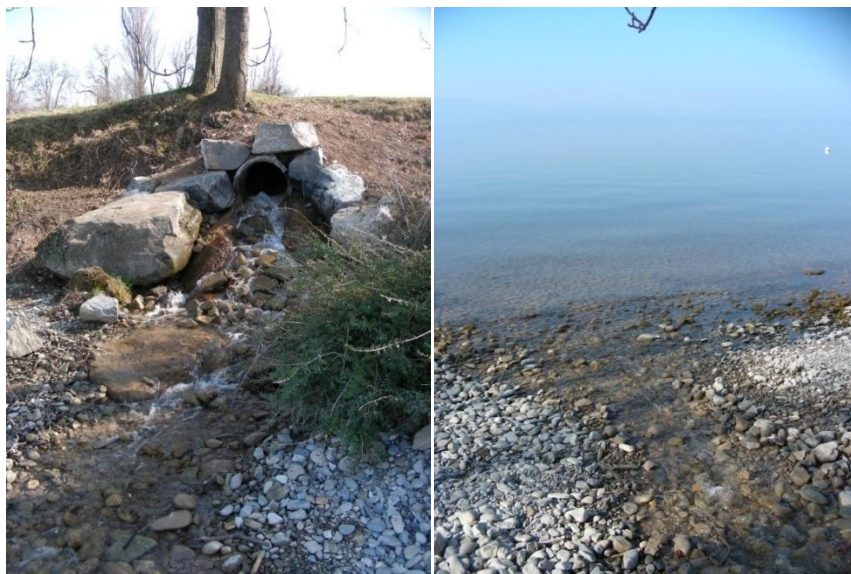
Figure 54 : Fossaux au niveau de l'embouchure (Source: photos CIDEE)

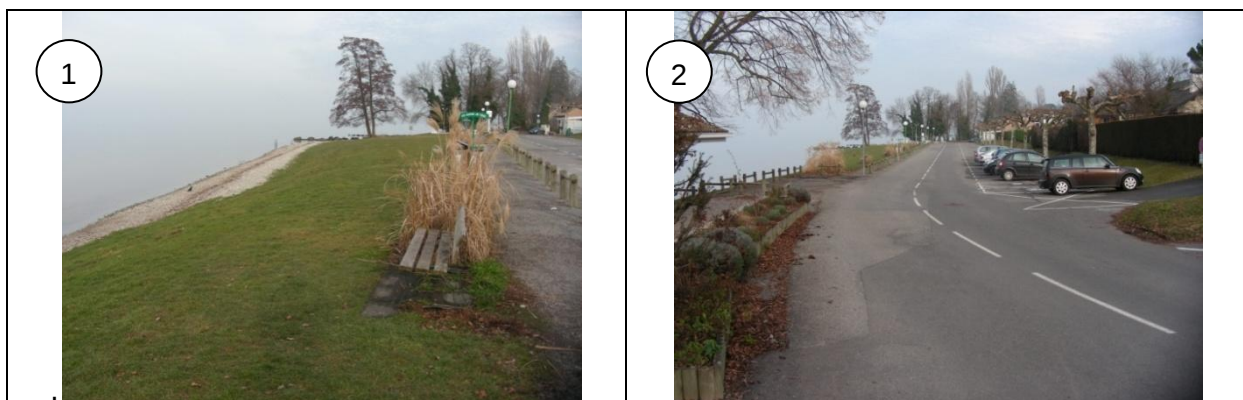
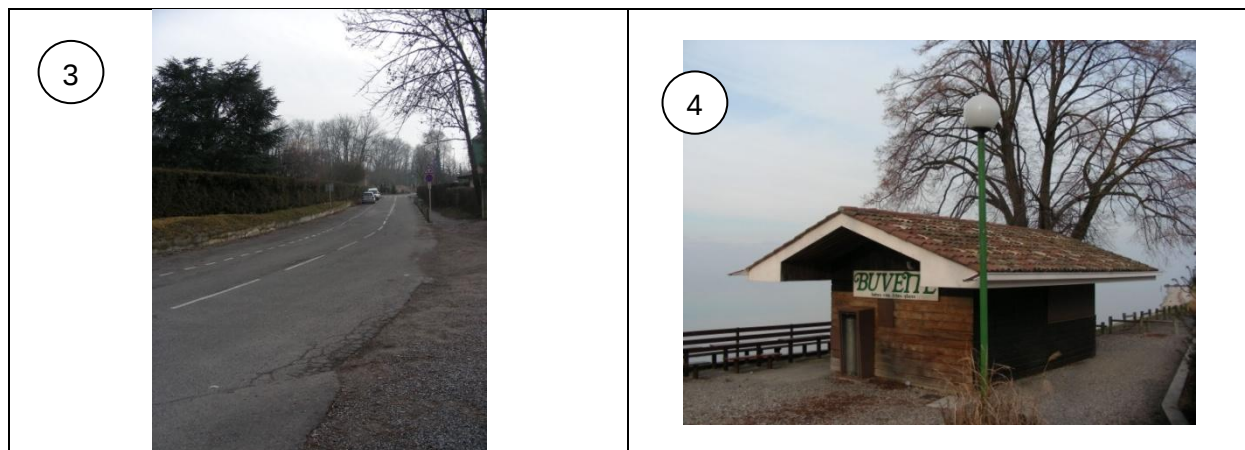
Juste en amont de la zone de baignade, il y a une zone enherbée (cf. photo n°1 sur la Figure 60).

Plus en amont, il y a une route ainsi qu'un parking à quelques dizaines de mètres de la zone de baignade (cf. photos n°2 et 3 sur la Figure 60).

A l'ouest de la zone enherbée, il y a une buvette au milieu d'une zone bétonnée (cf. photo n°4 sur la Figure 60)

Figure 60 : Vues du secteur amont de la zone de baignade de Champ de l'Eau (Source: photo CIDEE)

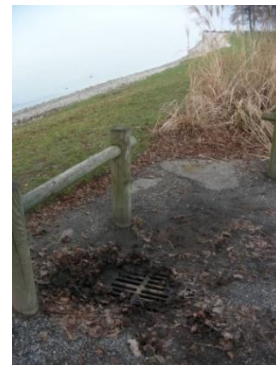
Comme peut en attester la Figure 61, il existe une grille en bordure de la route qui permet de recueillir les eaux pluviales de la route. Sur ce secteur, le réseau d'eaux pluviales et le ruisseau du Foiset se rejettent directement sur la zone de baignade.

Figure 61 : Grille en bordure de la route (Source: photo CIDEE)

Compte tenu de la morphologie du terrain, les eaux de ruissellement des parkings ne vont pas préférentiellement vers la zone de baignade par ruissellement direct mais via le réseau d'eaux pluviales et via le ruisseau du Foiset. Ce parking constitue donc une source de pollution d'hydrocarbures, bitume, particules de pneus de risque des eaux de la zone de baignade de Champ de l'Eau.

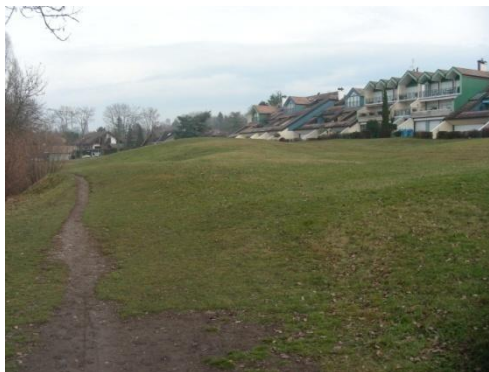
Les eaux de ruissellement de la zone de baignade proviennent uniquement d'une zone enherbée visible sur la Figure 62. Il n'y a pas de parking ni de route dans le secteur proche de la zone de baignade de Chantrel (excepté le parking plus au sud non lié directement à la zone de baignade). L'accès à Chantrel se fait par Champ de l'Eau.

Figure 62 : Vues du secteur amont de la zone de baignade de Chantrel (Source: photo CIDEE)

⇒ Les eaux de ruissellement de la zone enherbée en amont de la zone de baignade Chantrel ne représentent pas de sources de pollution potentielle de la zone de baignade en cas de lessivage des sols.

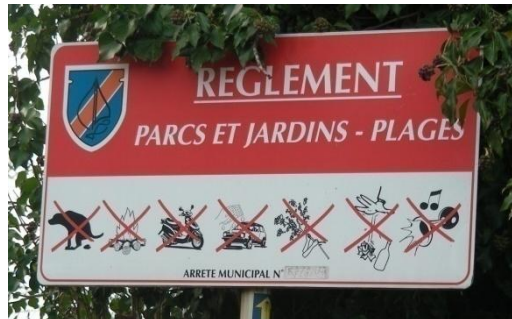
Les animaux sont interdits sur les zones de baignade comme peut en attester la Figure 69

**Figure 69: Règlement Parcs et Jardins - Plages (Source: photo CIDEE)**

Il n'existe aucune clôture autour de l'accès à la zone de baignade de Chantrel et Champ de l'Eau, il existe donc un risque potentiel de déjection de chien pouvant altérer la qualité des eaux de baignade.

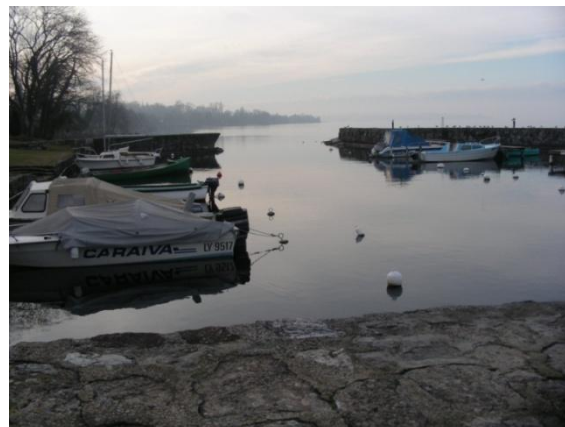
De manière accidentelle, les parkings et voies d'accès à la zone de baignade représentent une source de pollution par hydrocarbures. Les bateaux au Port de Chantrel (cf. Figure 70) ainsi que ceux se trouvant au large dans les eaux de la zone d'étude constituent également une source de pollution potentielle par hydrocarbures.

**Figure 70 : Vue du Port de Chantrel (Source: photo CIDEE)**

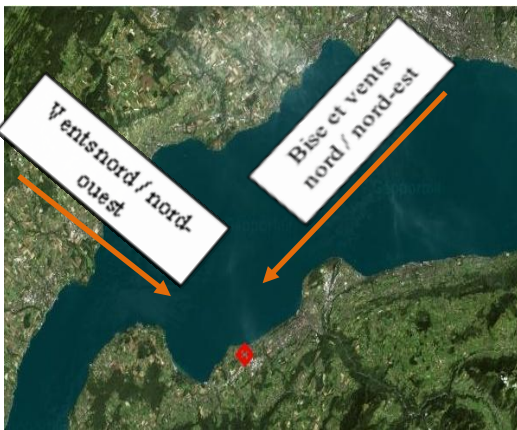
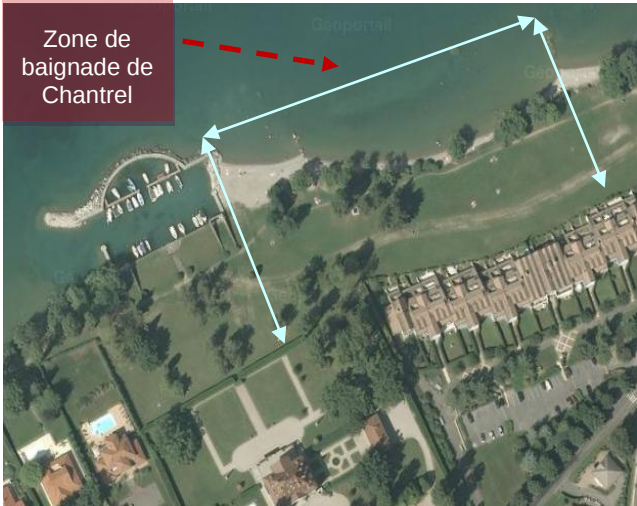
| FICHE DE SYNTHESE : Profil de type 2 de la zone de baignade de CHANTREL / commune d'Anthy-sur-Léman | | | | | |
|---|---|---|---|---|---|
| Caractéristiques du site | | | Localisation de la zone de baignade et description de son contexte | | |
| <p>Nom de la zone baignade (ZB) : <b>zone de baignade de Chantrel</b></p> <p>Nom du plan d'eau : <b>Lac Léman</b><br/>Commune : <b>Anthy-sur-Léman</b><br/>Département : <b>Haute-Savoie (74)</b><br/>Région : <b>Rhône-Alpes</b></p> <p>Alimentation du plan d'eau : <b>Le Rhône et autres affluents. Les cours d'eau qui influencent directement la zone de baignade sont :</b></p> <ul style="list-style-type: none"><li>- Le Pamphiot (à l'est),</li><li>- Les Fossaux (à l'ouest),</li><li>- Le Foiset (à l'ouest).</li></ul> <p>Activités pratiquées à proximité de la zone de baignade :</p> <ul style="list-style-type: none"><li>- Ski nautique,</li><li>- Planche à voile,</li><li>- Nautisme : bateaux motorisés, voile,</li><li>- Pêche,</li><li>- ...</li></ul> <p>Personne responsable de l'eau de baignade (décisions des mesures de gestion) : <b>Maire d'Anthy-sur-Léman</b></p> <p>Personne chargée des observations et de la mise en œuvre des mesures de gestion : <b>Personnel de la commune d'Anthy-sur-Léman</b></p> | | | | | |
