Commune d'Anthy-sur-Léman

## Profil de baignade de type 1

### Zone de baignade de Recorts – Municipale

### État des lieux – Diagnostic – Mesures de gestion

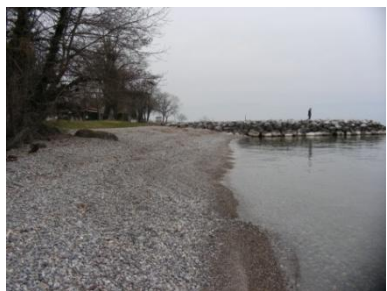
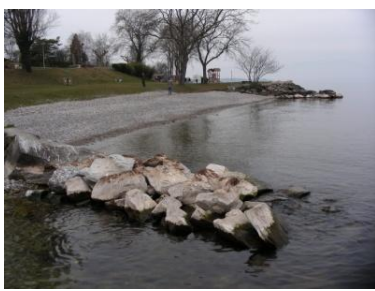
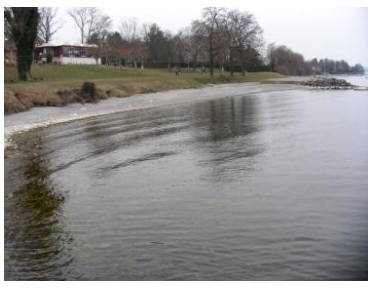
| Grève et plage coté est | Grève et plage centrale | Grève et plage coté ouest |

**Figure 13 : Vues des grèves et des plages**

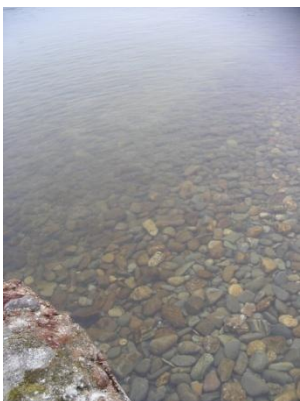
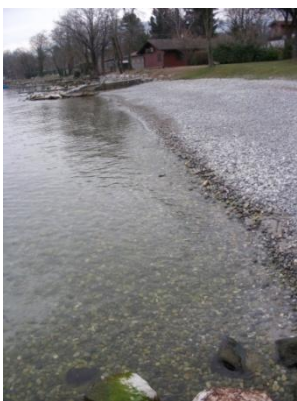
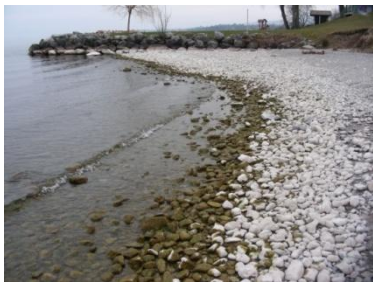
**Visuellement, l'eau apparaît transparente. De manière globale, aucun signe de dégradation des eaux n'est apparemment observable dans une première approche visuelle (pas de constats visuels d'insalubrité sur le site : pas de déchets, d'écoulement de fluides de couleurs suspectes ...). Néanmoins, à certains endroits les galets apparaissent fortement vaseux et visqueux.**

| Coté port : eaux claires et galets plus ou moins visqueux | Zone centrale : eaux claires et galets non visqueux | grève ouest : eaux verdâtres et galets visqueux |

Figure 16 : Nature du fond et transparence de l'eau (Source : photos CIDEE, février 2011)

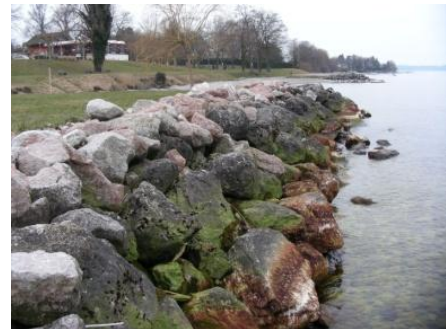
Figure 20 : enrochements de protection des berges

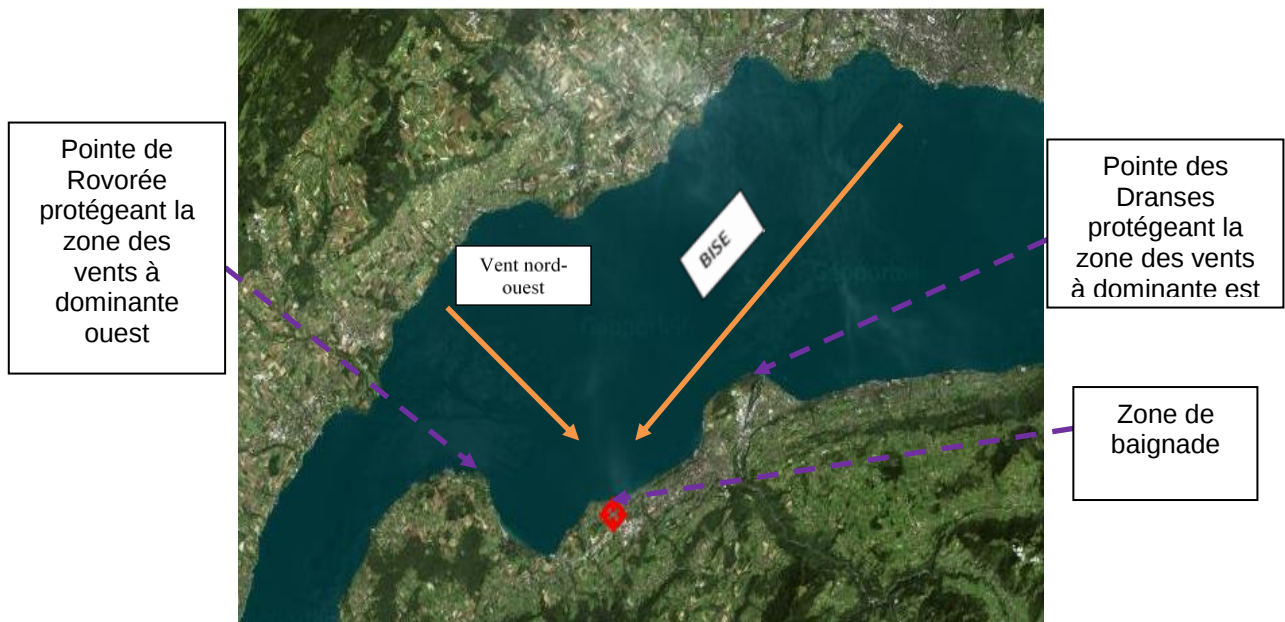
Très localement, la zone de baignade est formée de deux petites anses : une exposée est et l'autre ouest. La première partie subira plus l'influence des apports de la Bise alors que la partie exposée à l'ouest sera plus soumise au vent de provenance nord-ouest. Ces caractéristiques locales (linéaire sous forme de anse) de la zone de baignade renforcent les potentialités du phénomène d'accumulation en piégeant les apports dans ce « creux du littoral » : il est possible que ces apports s'amoncellent (algues, bois, matières organiques...).

Figure 21 : Secteurs d'influence et d'accumulation de la zone de baignade en fonction des vents

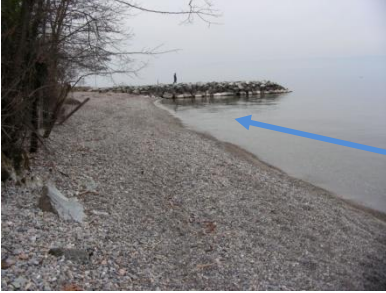
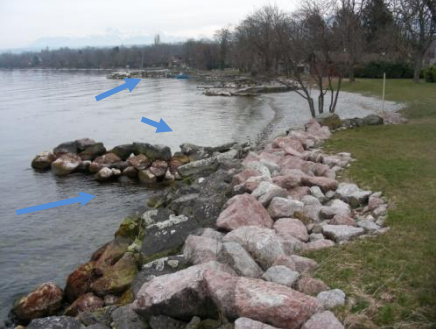
| Piégeage des matériaux coté est : infrastructure portuaire | Digues, épis : rétention des matériaux et courants (plage centrale) | Plage coté ouest protégée par des enrochements |

Figure 23 : Vues des enrochements protégeant des vents, des courants : favorisant les zones de rétention et d'accumulation des éléments (Source : photos CIDEE)

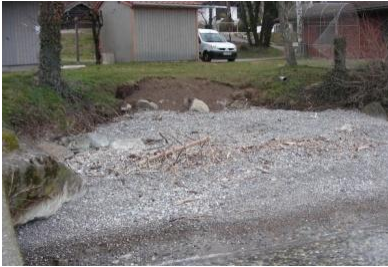
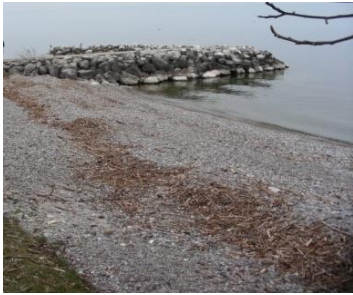
| Apports de bois | | Déstructuration des berges |

Figure 24 : Vues de la plage

Peu d'apports de matériaux solides ont été constatés lors des visites de terrain (hiver 2011). Des déstructurations de la berge (apports organiques) ont été observées du coté est de la zone de baignade. En été, les éventuelles matières en suspension accumulées (bois, algues...) sont régulièrement ramassées par les services techniques de la commune.

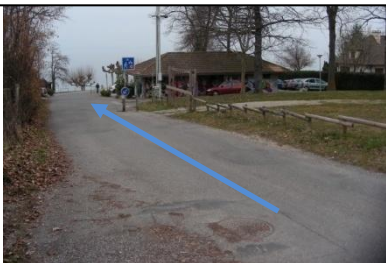
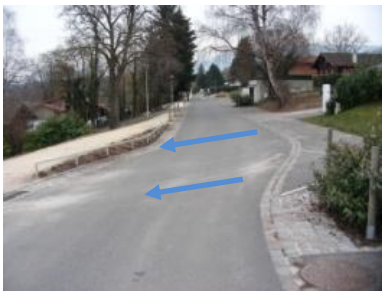
Figure 32 : Ruissellement des voies d'accès en fonction des pentes (Source : photos CIDEE)

⇒ Ces rues sont équipées de dispositifs de récupération des eaux de ruissellements. Ces eaux passent par un débourbeur et séparateur à hydrocarbures avant de rejoindre le lac.

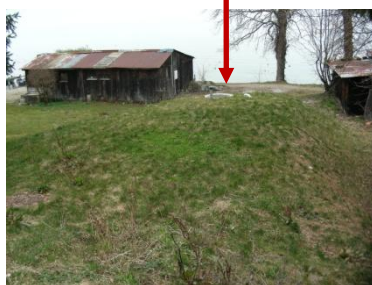
**Figure 33 : Localisation du débourbeur / séparateur à hydrocarbures dans la rue des Recorts en amont de la zone de baignade (Source : photos CIDEE)**

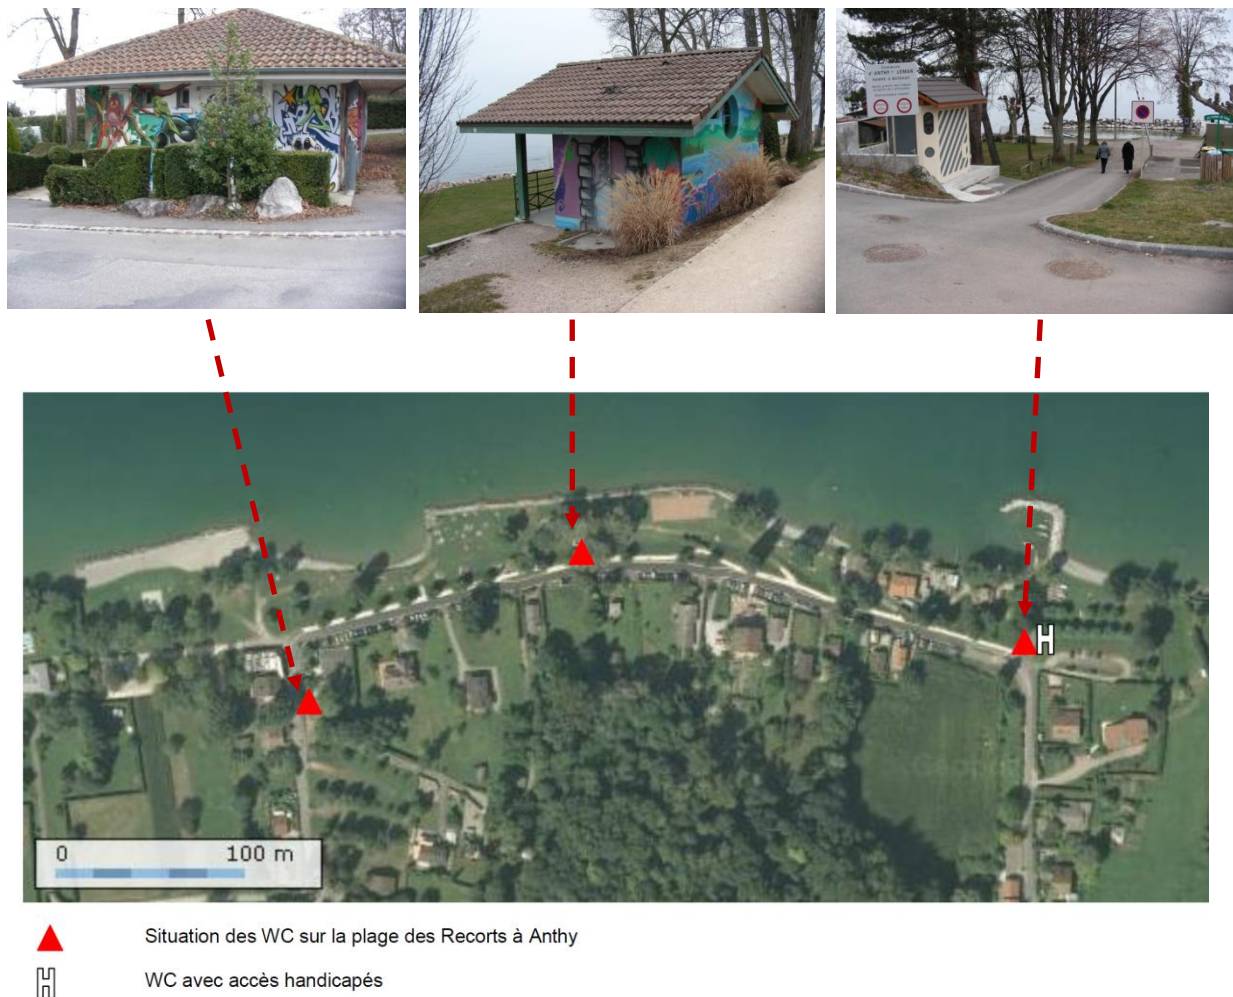
Des sanitaires sont présents sur le site : ils sont raccordés au réseau d'assainissement collectif.

**Figure 37 : Equipements sanitaires de la zone de baignade (Source : photo CIDEE)**

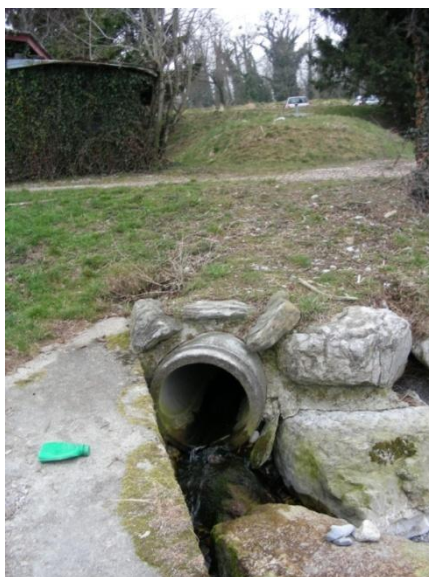
Il existe de nombreux rejets d'eaux pluviales sur la zone de baignade de Recorts. Il s'agit de manière générale des eaux pluviales de cabanes de pêcheurs. Ces eaux pluviales ne seront pas considérées pour la suite comme source de pollution potentielle des eaux de baignade. Il y a également un rejet des eaux pluviales de la route et des parkings en amont après traitement des hydrocarbures.

Figure 44 : Rejets d'eaux pluviales après traitement des hydrocarbures (Source: photo CIDEE)

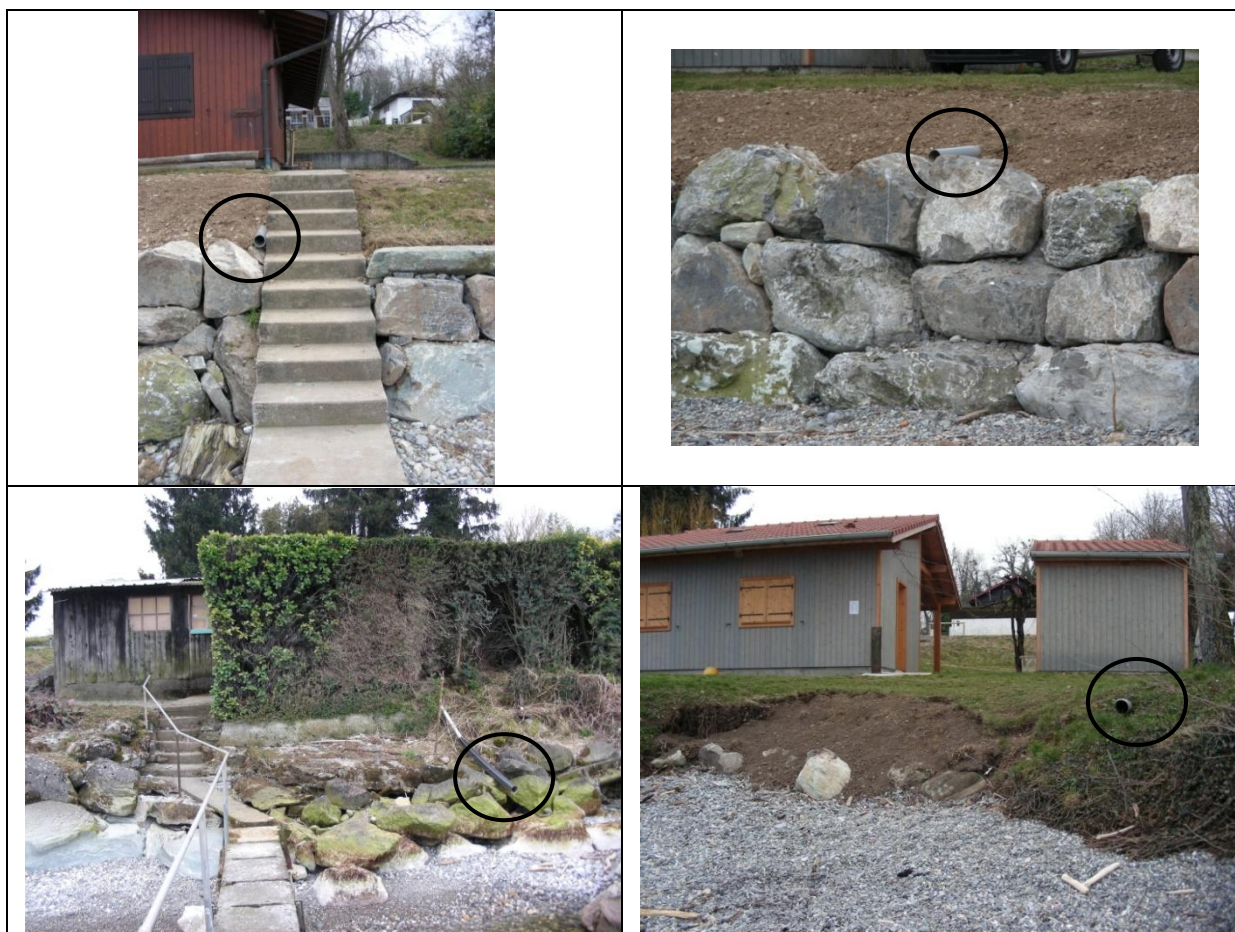
Figure 45 : Rejets d'eaux pluviales sur la zone de baignade (Source: photos CIDEE)

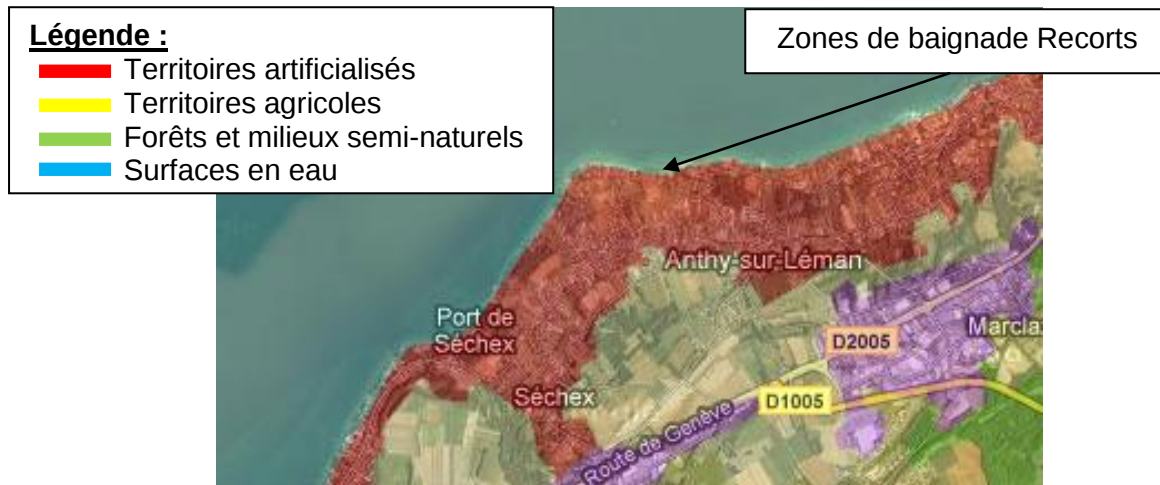
**Figure 47 : Occupation du sol dans le secteur proche de la zone de baignade de Recorts  
(Source : CORINE Land Cover, 2006)**

La zone de baignade de Recorts est située en zone artificialisée – tissu urbain discontinu (en rouge sur la Figure 47). Autour, il s'agit de zones artificialisées – tissu urbain discontinu (en rouge) ou de champs (en jaunes). Enfin, encore plus en amont (en violet/rose), il y a une zone industrielle et commerciale.

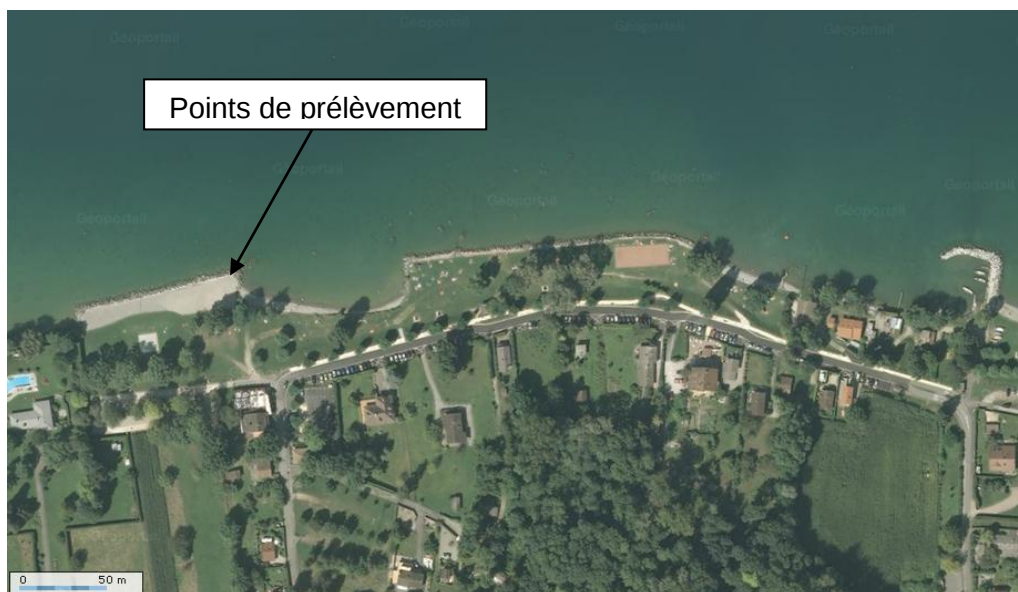
Les prélèvements sont réalisés à chaque fois au niveau de la zone de baignade à l'endroit indiqué sur la Figure 50.

**Figure 50 : Localisation des points de prélèvement lors du contrôle sanitaire (Source: ARS)**

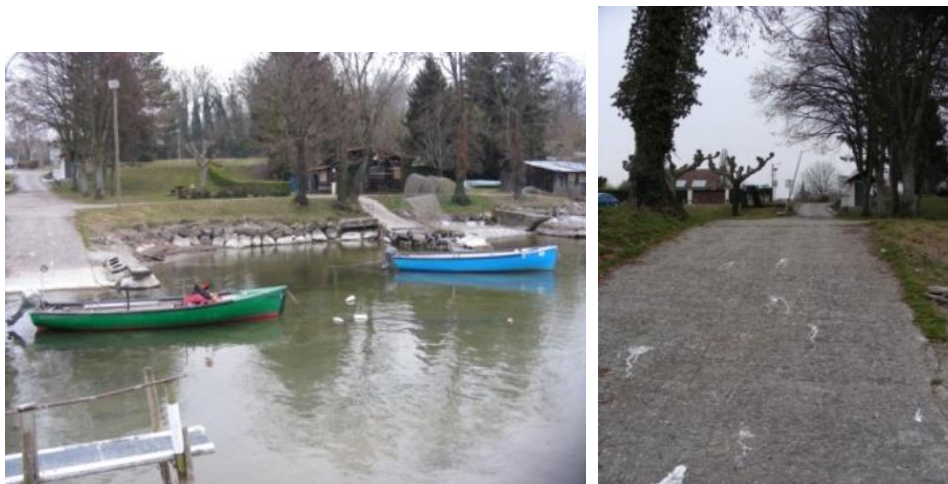
En sus de ce rejets d'eaux pluviales, il existe une rampe à bateaux ainsi que des parkings et voies d'accès pour lesquels il n'y a pas de raccordement au réseau d'eaux pluviales. Dans ce cas, les rejets routiers se font directement sur la zone de baignade sans transit par un réseau.

Figure 59: Rampe à bateaux sur la zone de baignade de Recorts (Source: photos CIDEE)

⇒ **La rampe à bateaux constitue une source de pollution potentielle en hydrocarbures des eaux de baignade de Recorts.**

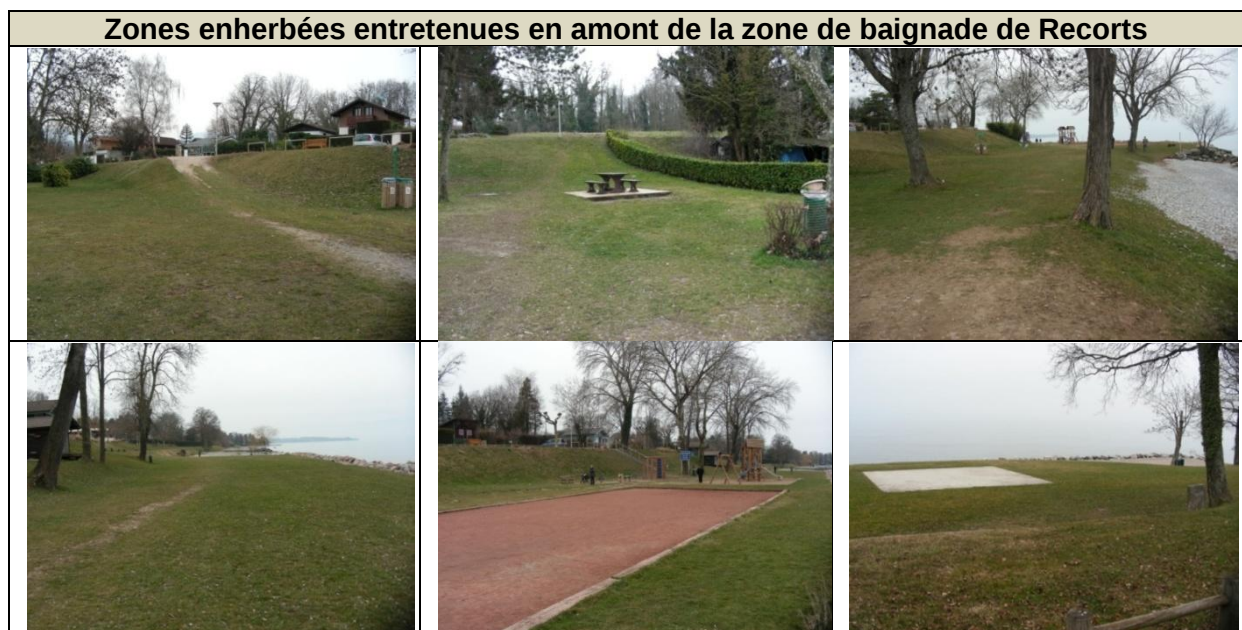
Sur la zone de baignade de Recorts, les zones enherbées sont nombreuses comme peut en attester les photographies de la Figure 61. Les zones enherbées sont entretenues (tondues) mais l'utilisation de produits de traitement ou d'amendement est proscrite par les services techniques de la commune sur toutes les surfaces en bordure de lac ou de cours d'eau. Les risques de l'utilisation de produits phytosanitaires ou chimiques ne sont apparemment pas présents sur les zones en liens directs avec la zone de baignade.

**Figure 61 : Vues de zones enherbées en amont de la zone de baignade de Recorts (Source: photos CIDEE)**

⇒ **L'entretien des zones enherbées en amont de la zone de baignade de Recorts ne constitue pas une source de pollution potentielle du plan d'eau concernant les pesticides.**

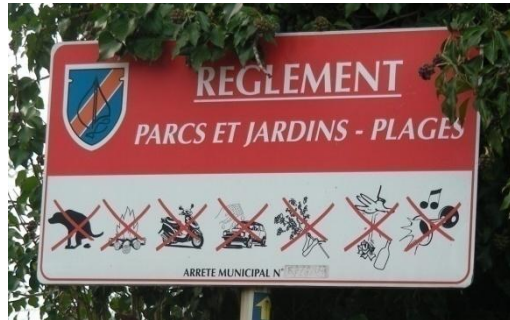
Les animaux sont interdits sur les zones de baignade comme peut en attester la Figure 68.

**Figure 68: Règlement Parcs et Jardins - Plages (Source: photo CIDEE)**

Il n'existe aucune clôture autour de l'accès à la zone de baignade de Recorts, il existe donc un risque potentiel de déjection de chien pouvant altérer la qualité des eaux de baignade.
