Commune de Chens-sur-Leman

## Profil de baignade de type 1

Beauregard

### État des lieux – Diagnostic - Mesures de gestion

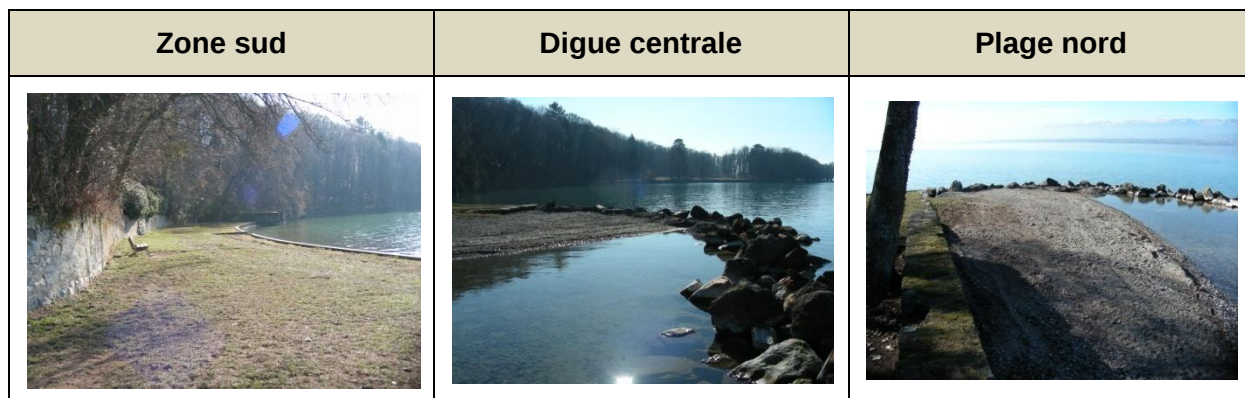
Figure 12 : Différentes vues de la zone de baignade (Source : photos CIDEE)

La partie nord de la zone de baignade comporte une plage de galets et de graviers assez restreinte, l'autre rive est enherbée et plus étendue. La zone de baignade est propre et entretenue par les services techniques de la commune.

Le fond du lac est sablo graveleux. Une fine pellicule de vase est présente sur le fond du lac à faible profondeur. Plus au large, des plantes aquatiques se développent de façon tout à fait naturelle.

**Visuellement, l'eau apparaît transparente (cf. Figure 13 ). Aucun signe de dégradation des eaux n'est apparemment observable dans une première approche visuelle (pas de constats visuels d'insalubrité sur le site : pas de déchets, d'écoulement de fluides de couleurs suspectes ...).**

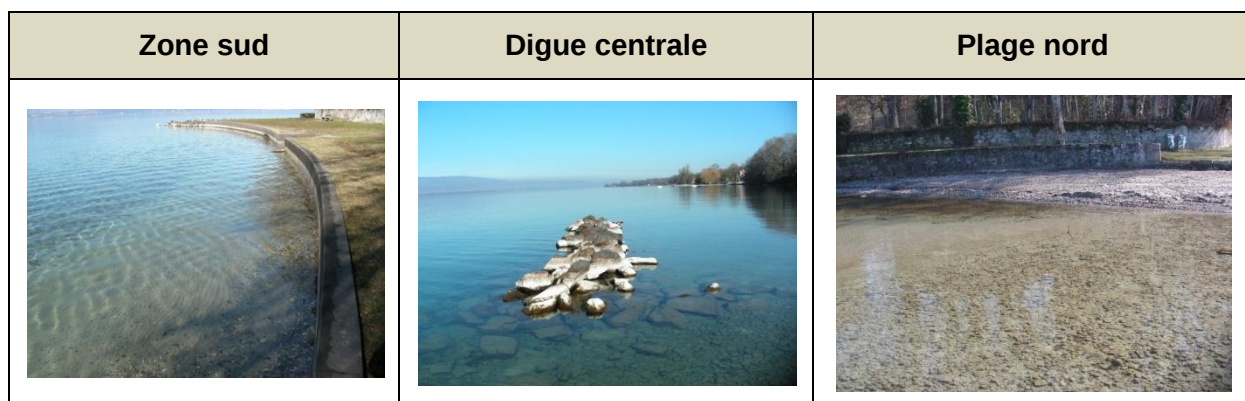
Figure 13 : Transparence de l'eau en janvier 2010 (Source : photos CIDEE)

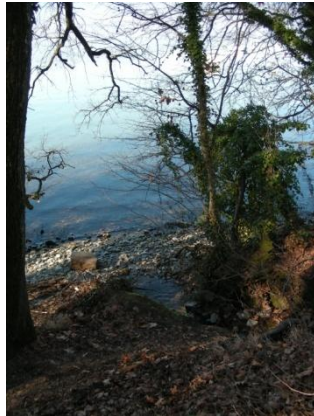
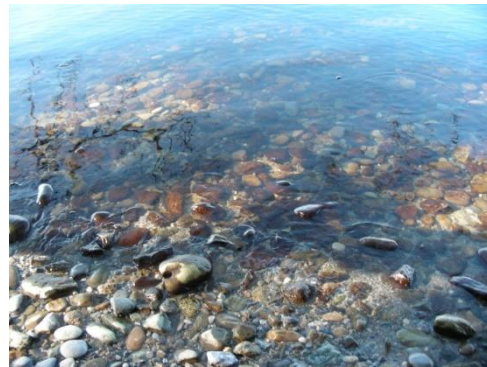
Il faut remarquer aussi qu'un petit ruisseau sans dénomination connue, se jette également dans le lac entre la zone de baignade de Beauregard et la Vorze. Les galets à l'embouchure de ce ruisseau apparaissent fortement visqueux. Une grande partie du réseau principal d'eaux pluviales du village de Chens-sur-Léman se déverse dans ce petit écoulement superficiel.

**Figure 15 : Embouchure « Petit ruisseau » au Nord de Beauregard (Source : photo CIDEE)**

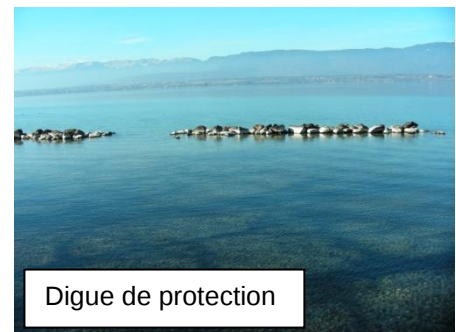
Digue de protection

La zone sud est influencée par les vents d'ouest mais, cette anse est protégée de la Bise par la pointe endiguée et des vents du sud par l'espace boisé ainsi que par le mur du parc du château de Beauregard. C'est une zone d'accumulation potentielle des matériaux et substances lorsque les vents d'ouest soufflent et qu'ils amènent des apports de ces types.

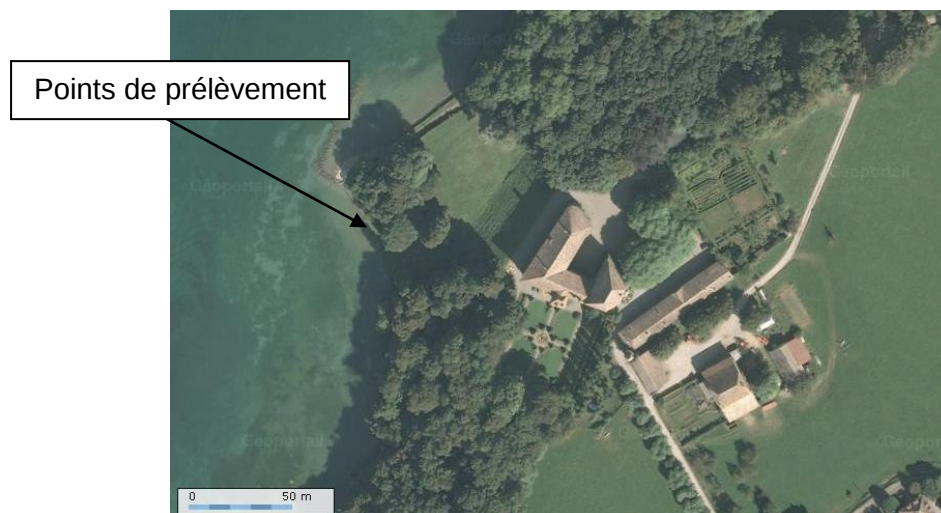
Les prélèvements sont réalisés systématiquement au niveau de la zone de baignade comme indiqué sur la Figure 32.

Figure 32: Localisation des points de prélèvements lors des contrôles sanitaires (Source: ARS)

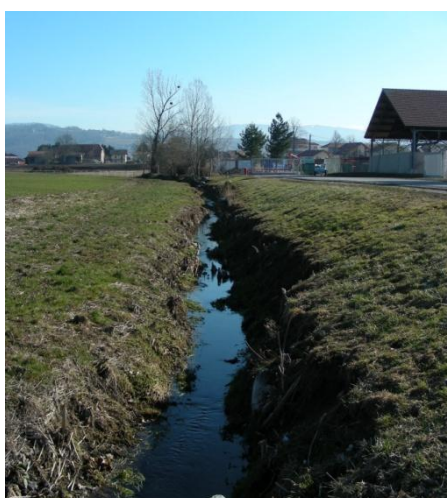
**Figure 36 : Cours d'eau des Léchères au niveau de la STEP / déchetterie (Source: photo CIDEE)**

Une partie des berges du cours d'eau traversant la plaine agricole entre Douvaine et Chens-sur-Léman ne comporte aucun boisement. Des algues filamenteuses sont parfois observables à l'embouchure de ce cours d'eau.

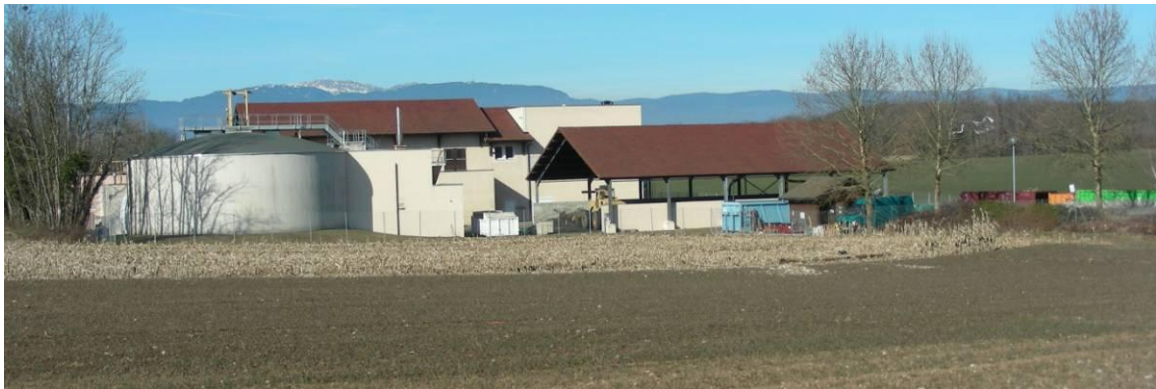
Figure 42 : Station d'épuration de Douvaine (Source: photo CIDEE)

Après traitements à la STEP de Douvaine, les eaux sont rejetées, par une canalisation immergée de 600 mm, dans le lac Léman au large de Tougues par 35m de fond, à 160 m de la rive. Les eaux sont épurées à plus de 95% sur tous les paramètres usuels. (Source : <http://www.cc-baschablais.com/> ). Les analyses et inspections réalisées au droit du cône de dispersion et dans les sédiments alentours n'ont fait apparaître aucun désordre (Zonage d'assainissement, 2008).

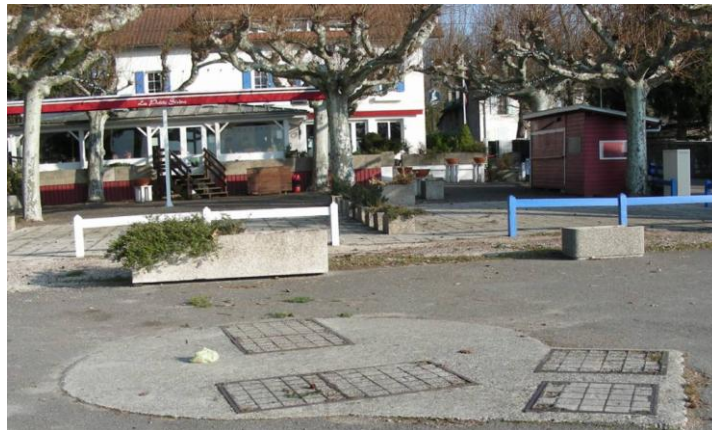
Figure 45 : Poste de refoulement de Tougues (Source: photo CIDEE)

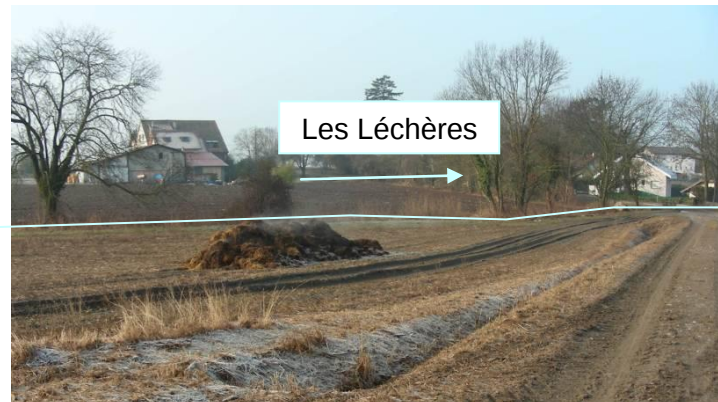
**Figure 54 : Fumier à proximité du cours d'eau des Léchères (Source: CIDEE)**

Pour le cours d'eau des Léchères, il existe également des pollutions agricoles ponctuelles telles que l'entrepôt de tas de fumier à proximité des cours d'eau avant épandage. Par exemple, voici une photo d'un tas de fumier à proximité du cours d'eau (photographie prise le 18 février 2011). En cas de fortes pluies, des lessivages des sols peuvent s'opérer et provoquer le transfert des éléments organiques au cours d'eau provoquant une dégradation de la qualité des eaux superficielles au niveau physico chimique comme bactériologique. Ce lessivage des terres agricoles est d'autant plus intense que les parcelles sont cultivées et épandues jusqu'en bordure de réseau hydrographique (cours d'eau et fossés compris). Entre Douvaine et Chens-sur-Léman, ces cultures n'ont pas toujours de bande tampon permettant de préserver le cours d'eau des Léchères qui a souvent ses berges dépourvues de végétation rivulaire.

Par ailleurs, selon l'étude Hydretudes (Hydretudes, 2011), des effluents d'origine agricole provenant d'élevages pourraient être à l'origine d'une partie de la pollution bactériologique du cours d'eau des Léchères. Compte tenu du type de pollution observé, cela confirme qu'il puisse s'agir de l'épandage de fertilisants provenant d'exploitations agricoles.

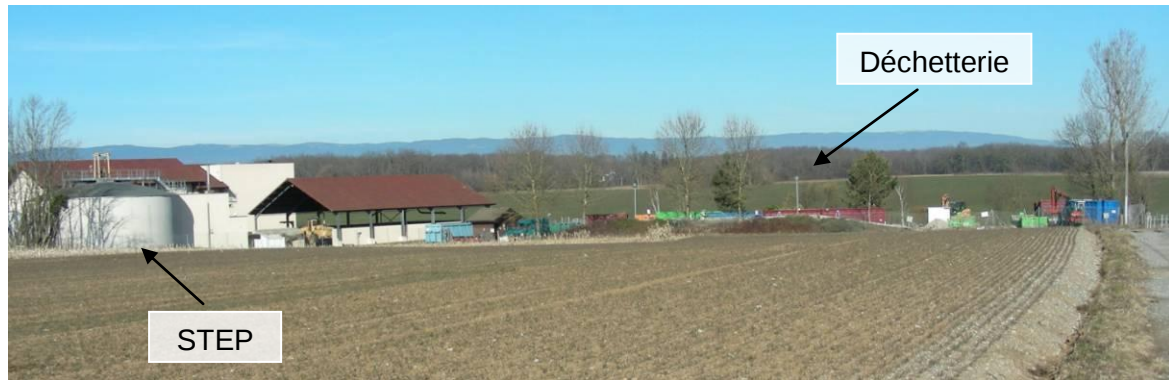
**Figure 57 : Vue de la déchetterie de Douvaine (Source: photo CIDEE)**

L'étude (Asconit, 2004) lie cette déchetterie avec la pollution métallique du cours d'eau Les Léchères.

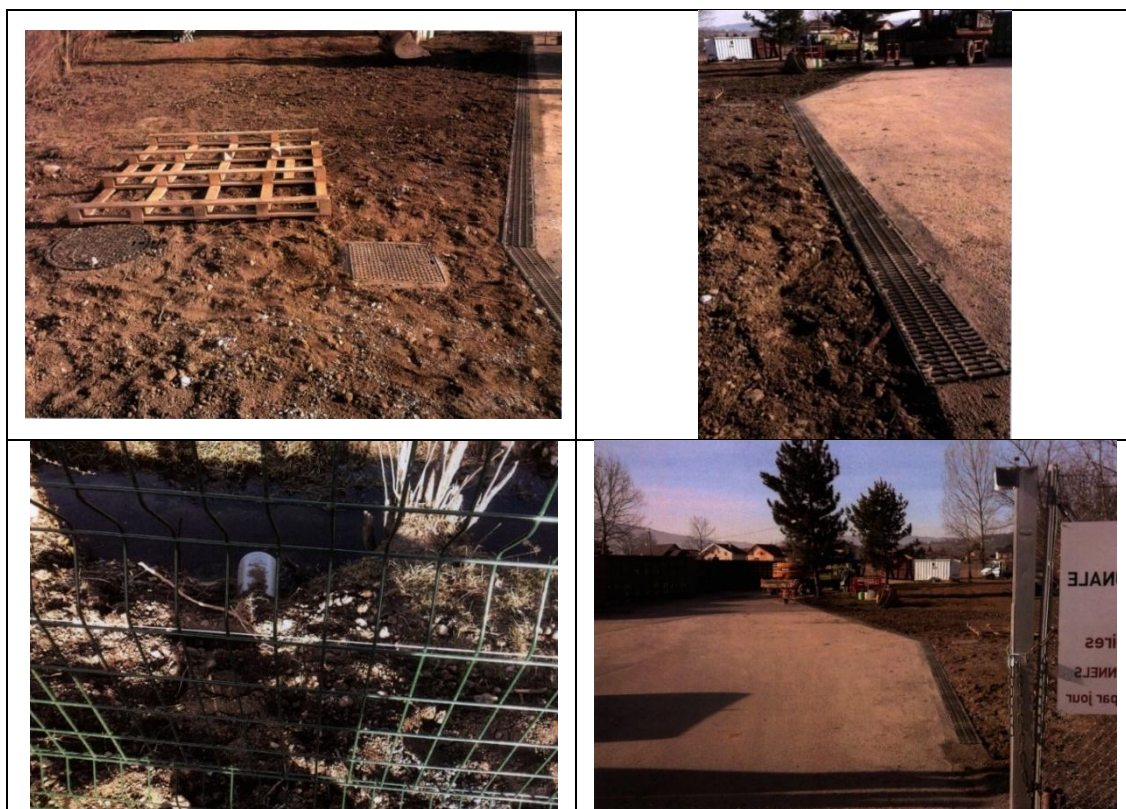
**Figure 58 : Vues du site de la déchetterie intercommunale d'Artangy (Source: photos CCBC)**

Des photos qui nous ont été transmises par la CCBC montrent l'état actuel de la déchetterie, après travaux (cf. Figure 58).

- ⇒ Cette déchetterie constituait une source de pollution avérée pour le cours d'eau des Léchères (Asconit, 2004).
- ⇒ Cette déchetterie est désormais conforme à la réglementation en vigueur sur les installations classées. Elle représente donc seulement une source de pollution potentielle du cours d'eau des Léchères et des eaux du lac à proximité de la zone de baignade de Beauregard.

- Mettre en place un caniveau à grille au point bas pour la collecte des eaux pluviales,
- Fournir et installer un débourbeur déshuileur afin de traiter ces eaux avant rejet dans les Léchères,
- Installer une clôture sur le pourtour du site.
