Commune d'Excenevex

## Profil de baignade de type 2

### Zone de baignade Municipale

## État des lieux – Diagnostic – Mesures de gestion

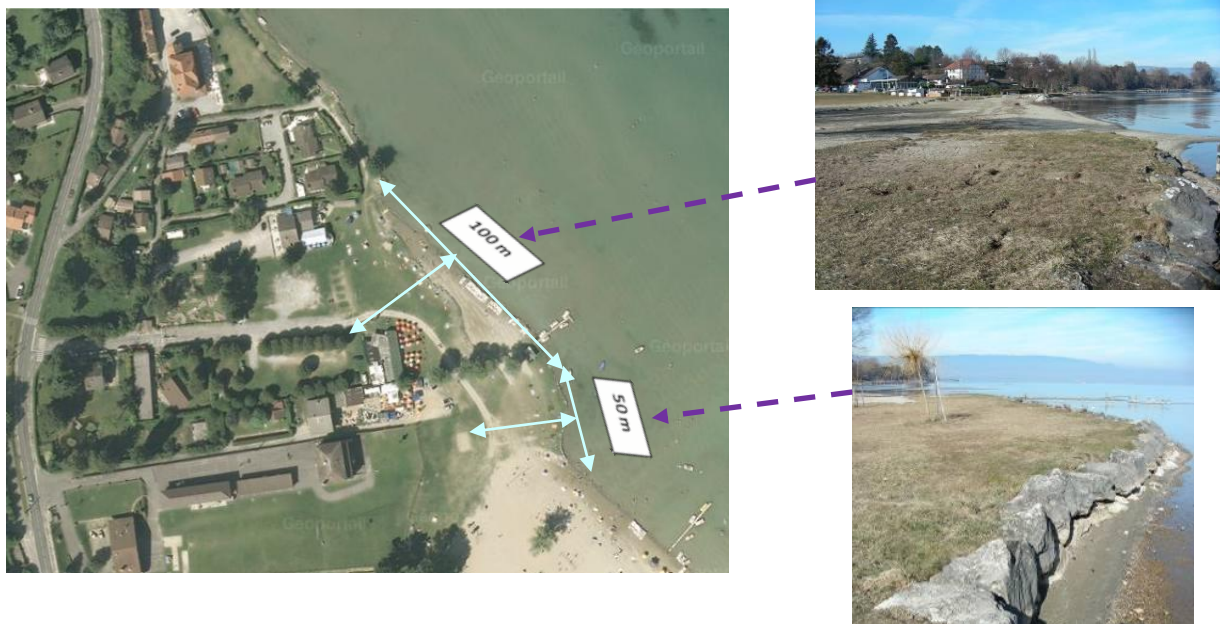
- A l'ouest, une plage de 100 m par 50 m de large : petite surface ensablée (15 m de large) et frange enherbée (35 m de large), avec en amont des infrastructures (parkings, restaurant, mini golf, habitats, ...

Figure 13 : Nature des plages coté ouest de la zone de baignade (Sources : photos CIDEE et IGN, [www.geoportail.fr](http://www.geoportail.fr))

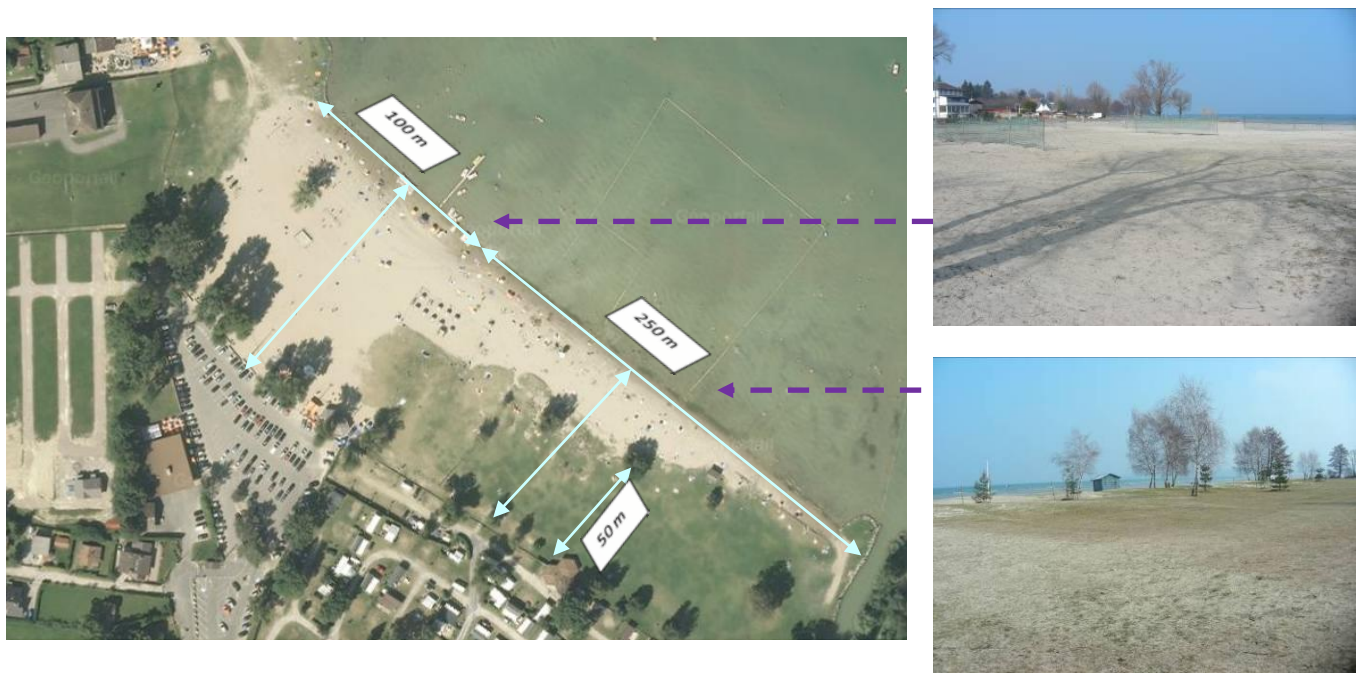
- Un enrochement de 50 m de rive surmonté d'une bande ensablée et enherbée de 50 m de large.
- Au centre, une plage de 350 m de long qui comprend une zone centrale ensablée sur 100 m de large, puis plus à l'est, le prolongement de cette étendue ensablée avec une frange enherbée, de plus ou moins 50 m de large, au sommet. L'amont de la partie centrale est aménagée (parkings, snack, ...) ; alors que plus à l'est, l'amont de la plage est occupé par un camping.

Figure 14 : Nature des plages coté est de la zone de baignade (Sources : photos CIDEE et IGN, [www.geoportail.fr](http://www.geoportail.fr))

La zone de baignade comporte donc deux plages ensablées, toutes deux enherbées en partie : une petite plage à l'ouest et une grande plage à l'est. Ces étendues sont propres et entretenues par les services techniques de la commune.

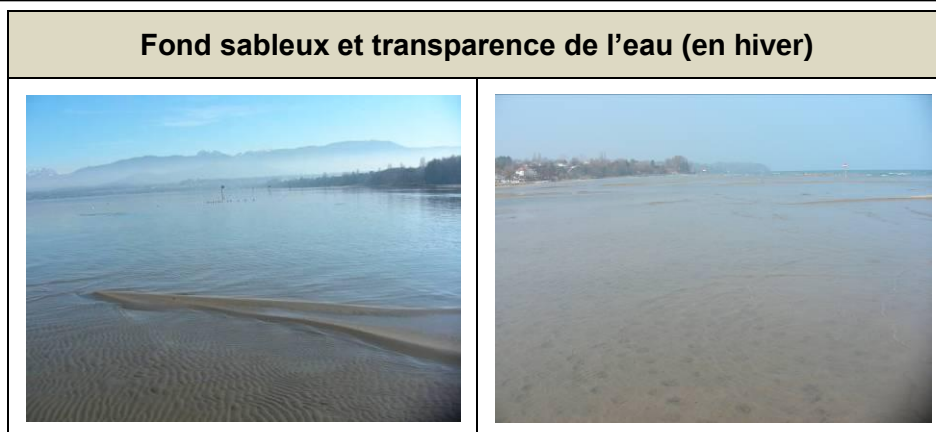
**Figure 15 : Différentes vues de la zone de baignade (Source : photos CIDEE)**

**Visuellement, l'eau apparaît transparente. De manière globale, aucun signe de dégradation des eaux n'est apparemment observable dans une première approche visuelle (pas de constats visuels d'insalubrité sur le site : pas de déchets, d'écoulement de fluides de couleurs suspectes ...).**

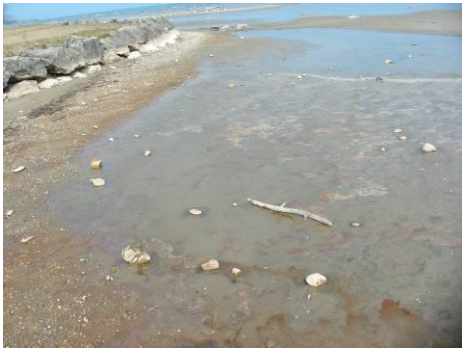
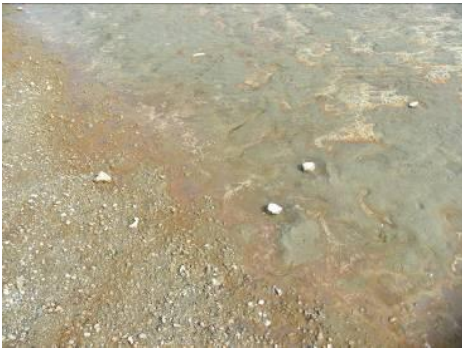
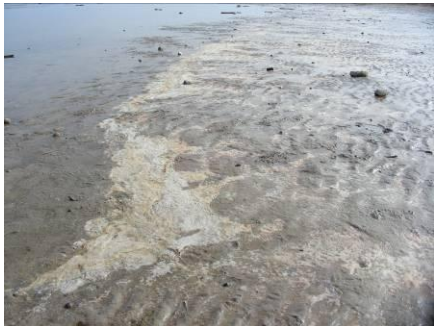
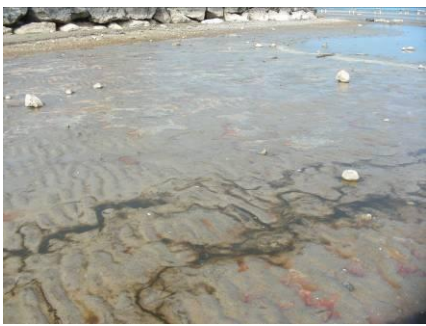
Cependant, très localement, devant l'enrochement, des colorations particulières de l'eau et des sédiments ont été observées lors de la visite de terrain.

| Localisation de colorations particulières | Sédiments couleurs « rouille » et coloration rosée superficielle de l'eau |
| Mousses | Substance noire « verdâtre » |

**Figure 16 : Différentes colorations et aspects observés de l'eau et des sédiments devant l'enrochement durant février 2011 en période de basses eaux (Source : photos CIDEE)**

- ⇒ Ces colorations très localisées et temporaires (observations février/mars 2011), ne sont pas pour autant suspectes, elles peuvent être induites de manière naturelle par des processus de décomposition ou autres phénomènes (développement micro biologique ...) qui ne sont pas forcément problématiques pour la qualité des eaux. Mais en cas de doutes, seules des analyses de l'eau et des sédiments peuvent rendre compte de la nature des polluants pouvant provoquer ces types de colorations et ces aspects mousseux et visqueux.

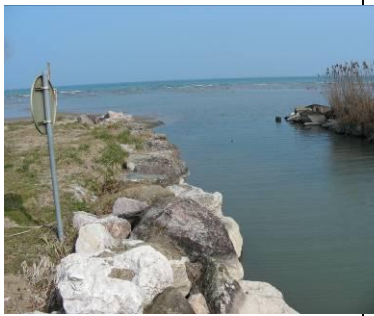
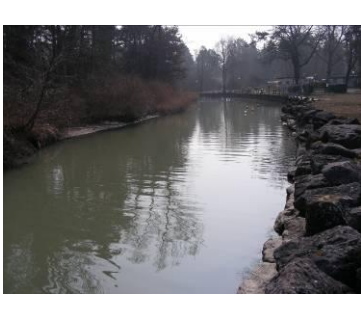
⇒ Le flux du Vion influence directement la plage : depuis son embouchure les courants rabattent les apports du Vion du côté de la plage.

Figure 18 : Apports hydrologiques influençant la zone de baignade : Ruisseau du Vion  
Circulation des eaux : vents

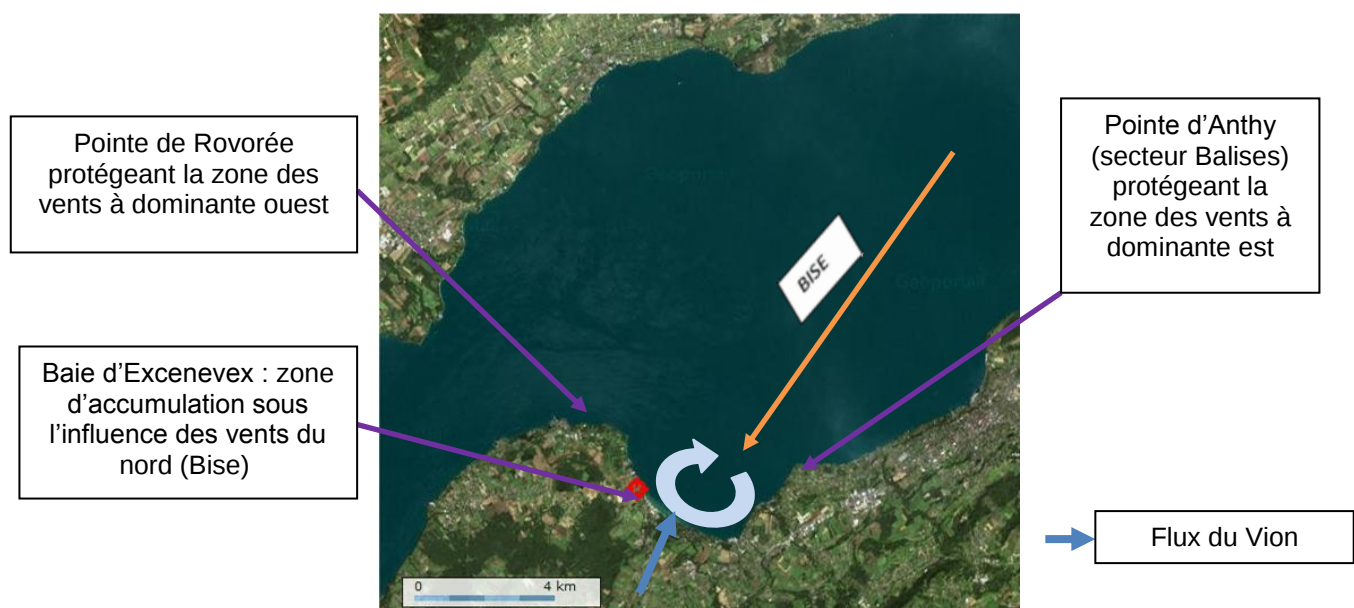
Sa position sur le littoral et sa rive sous forme de anse, protègent les arrivées d'est ou d'ouest, en revanche, ses caractéristiques locales renforcent les potentialités du phénomène d'accumulation en piégeant les apports dans ce « creux du littoral ». Ces derniers ne pouvant être balayés par d'autres vents capables de les évacuer : il est possible que ces apports s'amoncellent (algues, bois, matières organiques...).

Figure 21 : Secteurs d'influence et d'accumulation de la zone de baignade en fonction des vents dans le Golfe de Coudrée

⇒ Du fait de la configuration de la baie d'Excenevex, les vents comme les courants dominants, corrélés au flux du Vion ont tendance à rabattre les apports du côté de la plage

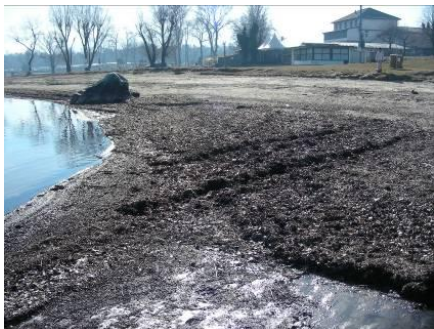
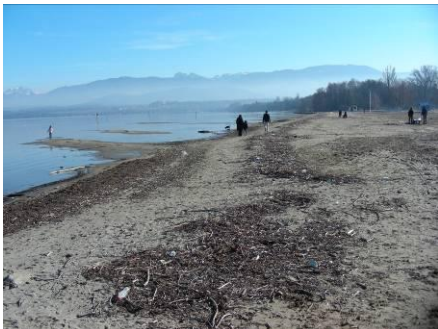
| Accumulation sur la « Petite Plage » ouest | Accumulation sur la « Plage centrale » |

**Figure 22 : Apports solides (bois, matériaux divers...) sur les plages des zones de baignade (février 2011)**

En été, les éventuelles matières en suspension accumulées (bois, algues...) sont régulièrement ramassées par les services techniques de la commune. Quotidiennement, une cribreuse est également passée par un agent des services techniques, qui trie et régénère le sable. Les détritiques apportés par les vents et les courants du lac ou collectés par les poubelles du site sont ramassés, triés et évacués en décharge.

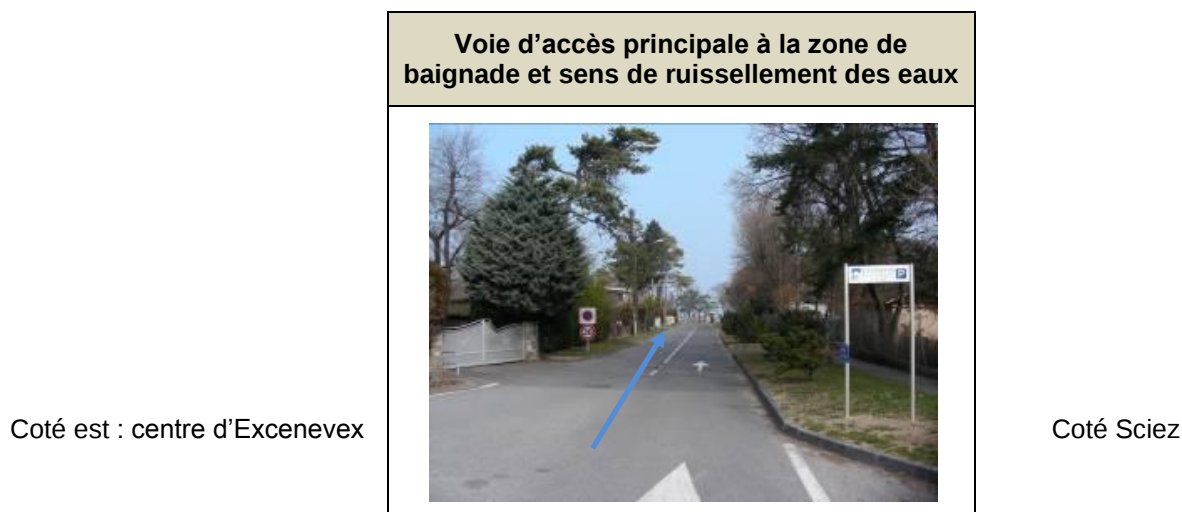
Il existe deux voies d'accès au site. La voie d'accès directe principale (coté est) est de nature imperméabilisée et en pente douce desservant le parking principal de la plage. Cette voie d'accès aboutit directement sur l'aire de stationnement et dessert également un snack. Les eaux ruisselant sur cette voie sont collectées par des équipements (grilles et réseau pluviale). Ces eaux transitent jusqu'au lac par le réseau d'eaux pluviales (canalisation qui se déverse sur la zone de baignade au niveau de l'enrochement central).

**Figure 33 : Vues de la voie d'accès principale (coté est) provenant de la route départementale D 25, axe centre d'Excenevex/Sciez (Source : photos CIDEE)**

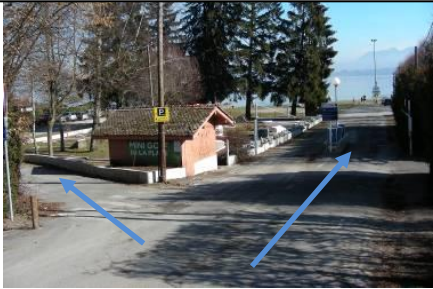
| Sens du ruissellement sur les voies imperméabilisées | Ruissellement en direction de la zone de baignade |

**Figure 34 : Ruissellement des voies d'accès et des voies annexes de desserte en fonction des pentes (Source : photos CIDEE)**

En revanche ces voies d'accès proviennent de la route départementale et traversent aussi les zones pavillonnaires, les eaux de ruissellement de ces secteurs s'écoulent en partie sur ces routes, via les réseaux d'eaux pluviales pour finir au lac au niveau de la zone de baignade.

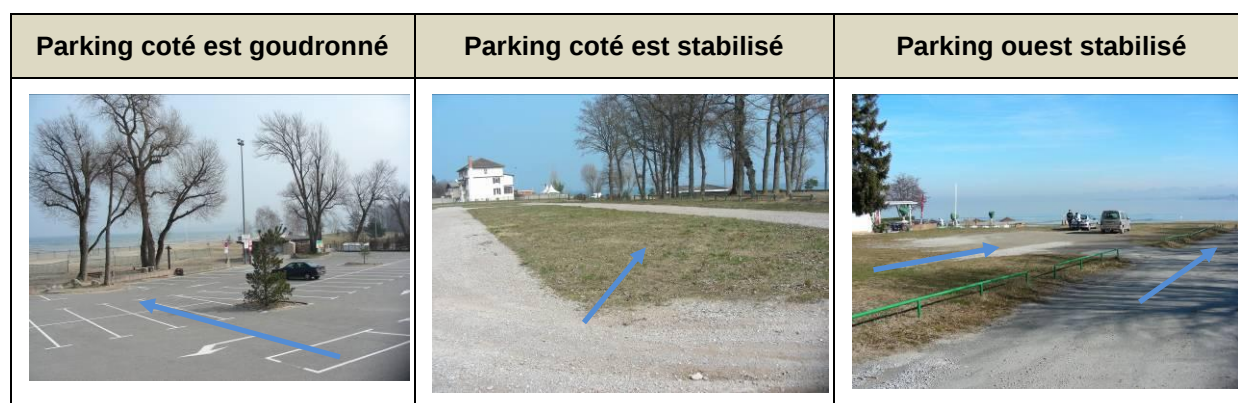
**Figure 35 : Vues des zones de ruissellement ou d'infiltration en amont immédiat de la plage et sens d'écoulement du ruissellement potentiel (Source : photos CIDEE)**

Une aire de stationnement secondaire (coté ouest), coupée en deux par la voie d'accès, est présente sous forme d'un parking en matériaux stabilisés et d'un parking enherbé avec allée centrale stabilisée, tous deux non équipés de grille d'évacuation des eaux de ruissellement.

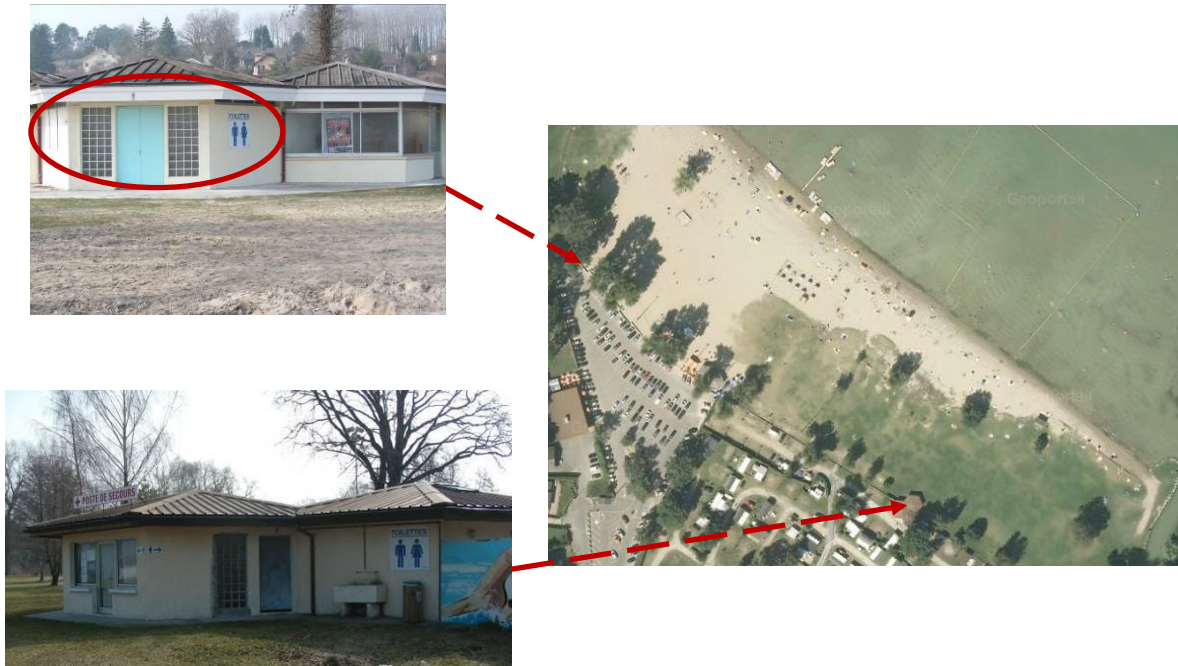
Dans les deux cas, les sanitaires sont raccordés au réseau d'assainissement collectif.

Figure 38 : Equipements sanitaires de la zone de baignade Municipale (Source : photo CIDEE)

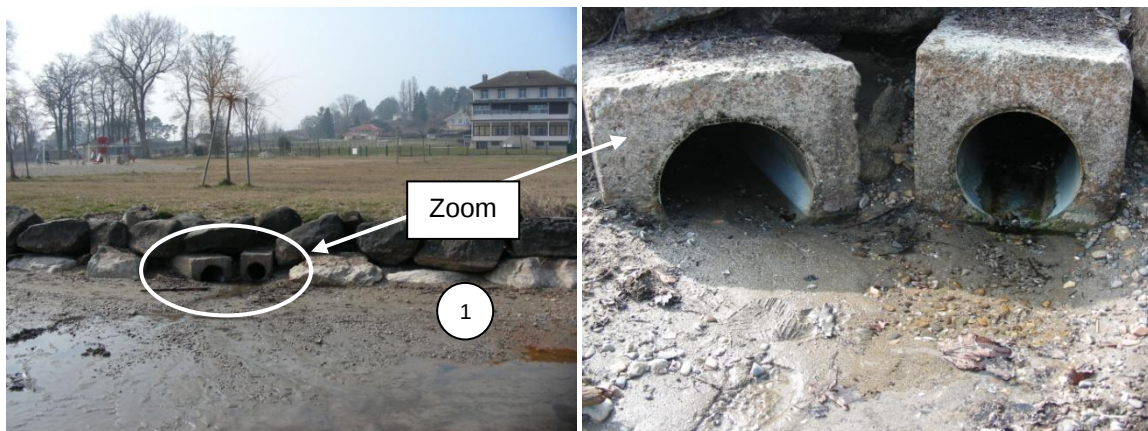
**Figure 45 : Rejets d'eaux pluviales sur la plage d'Excenevex (Source : photos CIDEE)**

Il existe deux rejets d'eaux pluviales sur la Plage d'Excenevex : rejet n°1

Les eaux pluviales collectées proviennent des parkings en amont de la plage mais également des voies d'accès et des habitations environnantes.

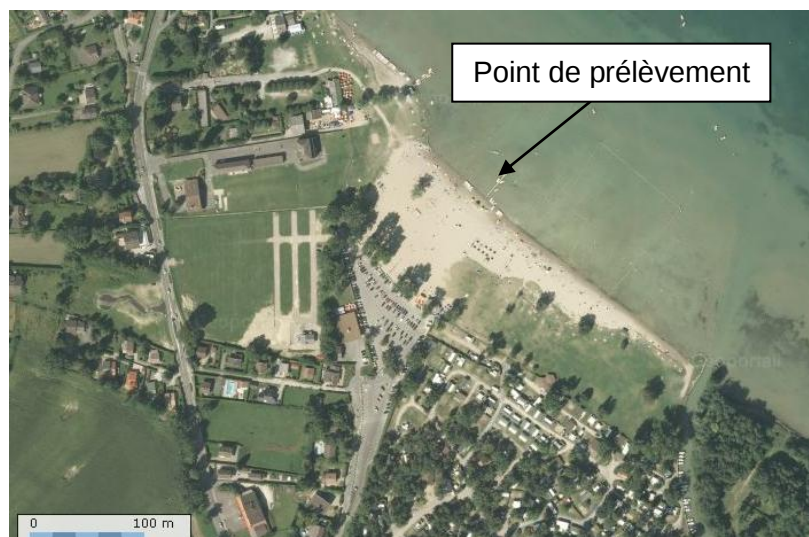
Figure 55 : Localisation des points de prélèvements lors du contrôle sanitaire (Source : ARS)

Les prélèvements sont réalisés systématiquement au niveau du ponton des pédalos.

**Remarque :** Il existe d'autres points de prélèvement qui ont été déterminés pour des études complémentaires de la qualité des eaux sur le linéaire du cours d'eau du Vion (points de prélèvement : « embouchure du Vion » et « Pont de la Fattaz »). Ces points de prélèvement ne font pas partie du contrôle sanitaire des eaux de baignade définissant le classement de la zone de baignade, ce sont des points d'études menées en parallèle pour suivre certaines sources de pollution potentielle mise en évidence suite à des épisodes de pollution momentanée constatés (voir qualité des eaux superficielles de la zone d'étude).

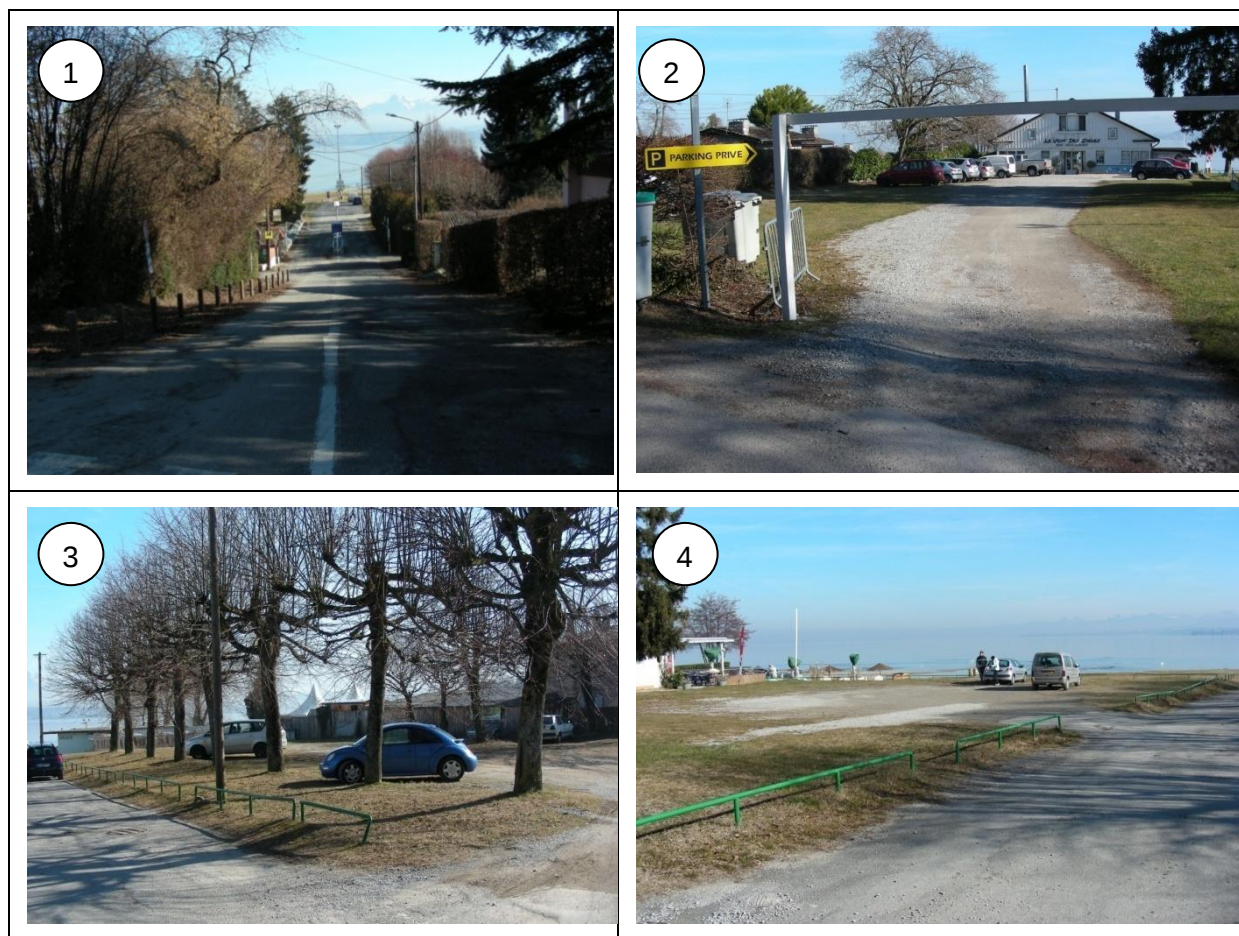
Figure 66 : Vues du secteur amont de la zone de baignade Municipale d'Excenevex – côté ouest (Source : photos CIDEE)

De nombreux parkings sont situés à proximité de la plage d'Excenevex. Ils ont une capacité totale de l'ordre de 1 200 places.

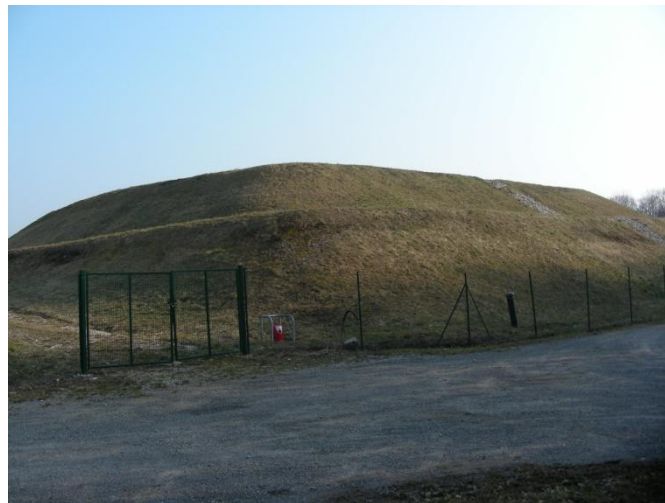
Figure 77 : Décharge réhabilitée des Grands Bois (Source : photo CIDEE)

Pour l'ancienne décharge des Grands Bois, il est à noter qu'une réhabilitation du site a été réalisée depuis 2004. Une étude réalisée par Mme Baptendier en 2008 indique que l'impact du site sur le Vion est nul. Pour la suite, cette décharge ne sera pas considérée comme une source de pollution (néanmoins en cas de débordement des ouvrages de rétention des lixiviats, les risques ont pu être sous-évalués).

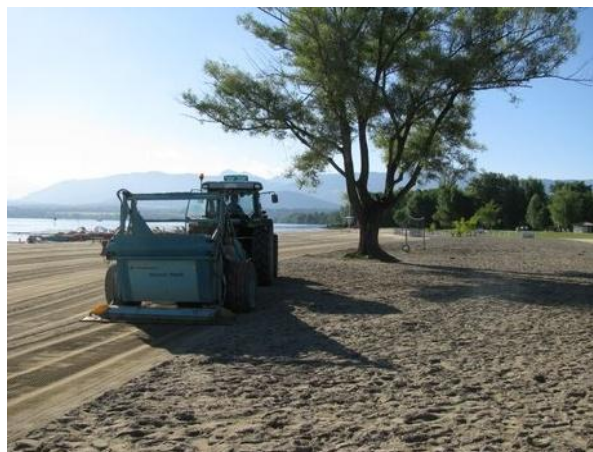
Figure 80 : Cribleuse qui tamise le sable (Source : <http://www.excenevex.fr/>)

En période estivale, tous les jours une cribleuse est passée par un agent des services technique qui trie et régénère le sable. Les déchets sont triés et évacués en décharge. De part ces pratiques, le risque de pollution est limité.
