Commune d'Excenevex

## Profil de baignade de type 1

### Zone de baignade Rovorée

## État des lieux – Diagnostic – Mesures de gestion

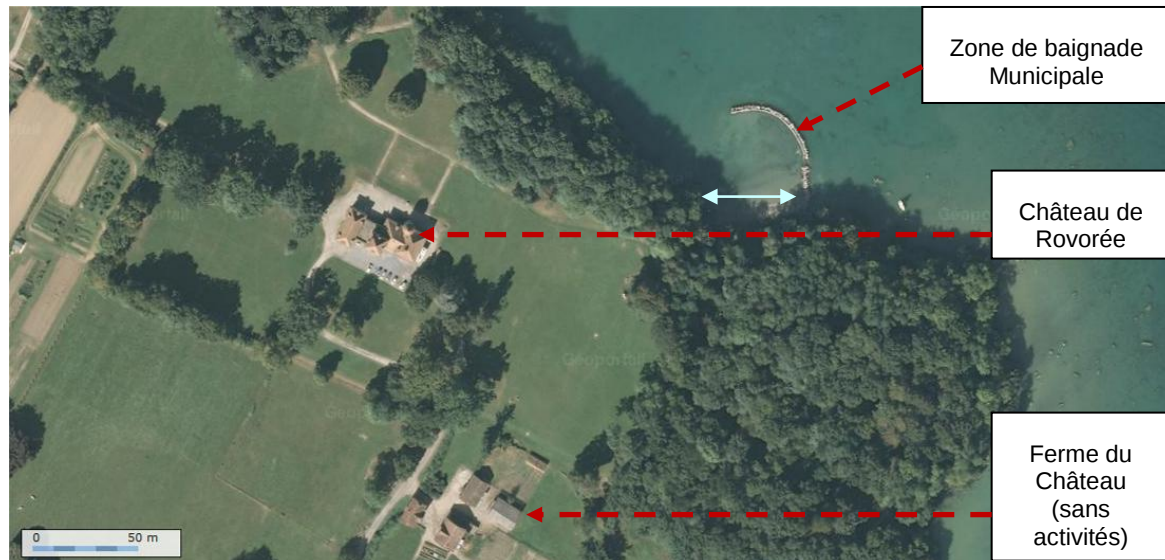
La zone de baignade s'étire sur 50 m de rive environ. La zone de baignade est restreinte en elle-même. Elle est isolée au bout d'une pointe séparant le rivage de la commune d'Yvoire et l'entrée dans le golfe de Coudrée du côté de la commune d'Excenevex.

Figure 11 : Linéaire de la zone de baignade de Rovorée (Source : IGN, [www.geoportail.fr](http://www.geoportail.fr))

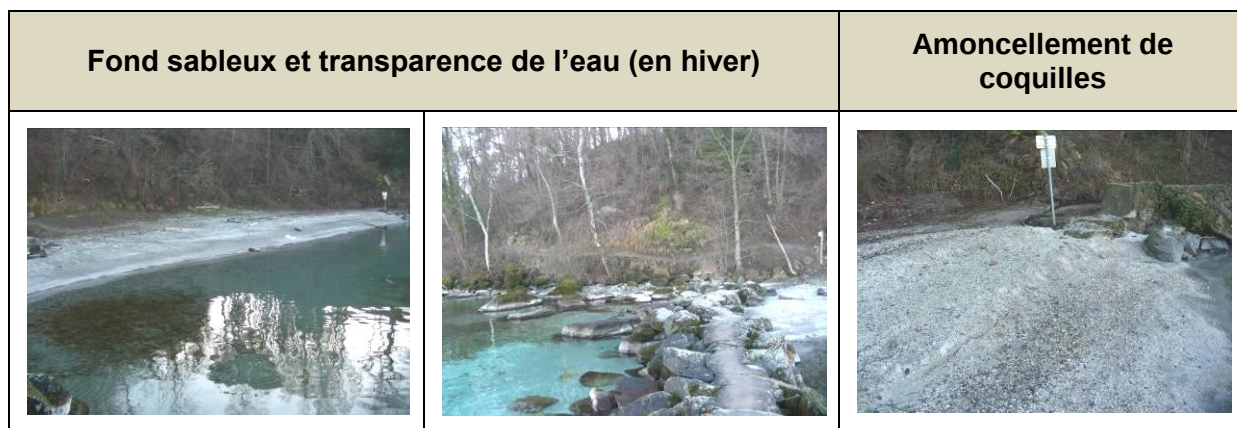
Le fond du lac de la zone de baignade est sableux. Des herbiers sont présents de part et d'autre de la digue. Beaucoup plus au large, des plantes aquatiques se développent de façon tout à fait naturelle.

Visuellement, l'eau apparaît transparente. De manière globale, aucun signe de dégradation des eaux n'est apparemment observable dans une première approche visuelle (pas de constats visuels d'insalubrité sur le site : pas de déchets, d'écoulement de fluides de couleurs suspectes ...).

Figure 14 : Différentes vues de la zone de baignade (Source : photos CIDEE)

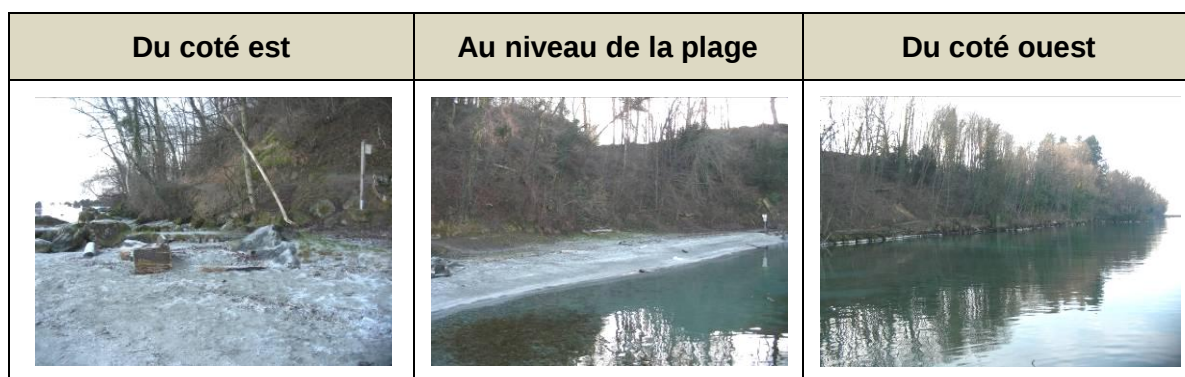
En revanche, les eaux aboutissant sur la zone proviennent des infiltrations s'écoulant à travers la moraine amont.

Figure 15 : Moraine amont de la zone de baignade de Rovorée (Source : photos CIDEE)

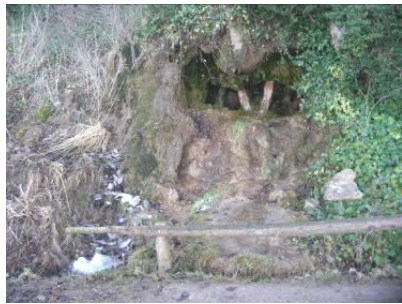
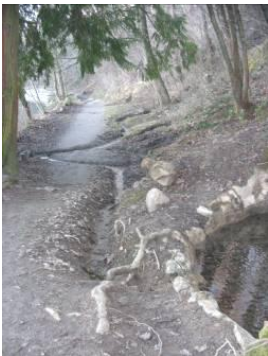
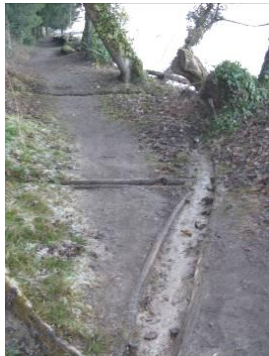
| Tufière | Ecoulements au pied du talus | Aménagements des écoulements |

Figure 16 : Résurgences des eaux à travers la moraine influençant la zone de baignade et écoulements au niveau du sentier (Source : photos CIDEE)

Les eaux provenant du territoire d'étude amont aboutissent uniquement par infiltration sur la zone de baignade. Les résurgences s'observent au pied de la moraine du domaine de Rovorée. Les eaux ne transitant pas par des cours d'eau jusqu'au lac sur cette zone d'étude, celles-ci sont filtrées dans les sols, ce qui diminue les possibilités de transferts directs de polluants sur la zone de baignade.

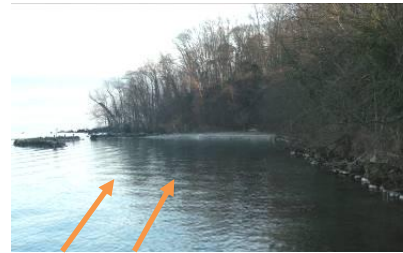
**Figure 18 : Exposition aux vents du côté ouest de la zone de baignade de Rovorée**

La zone de baignade de Rovorée, située sur une avancée (« pointe de Rovorée ») est un secteur fortement exposé aux vents. Elle est influencée principalement par la Bise, les vents d'ouest et nord ouest, du Morget et Séchard ; mais elle est abritée du Bornan par l'avancée que forme le secteur du côté est. Les vents à dominante sud proviennent sur cette plage par les terres, ainsi ils n'ont pas d'influence sur la zone du fait de la protection que forme la moraine.

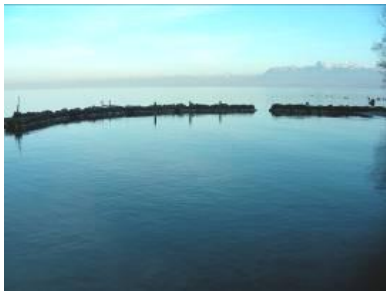
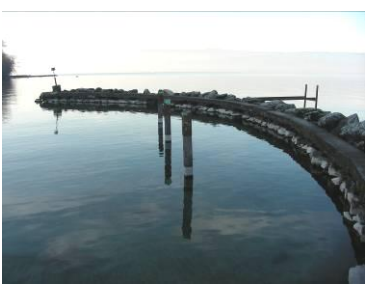
| Digue : protection des vents nord / nord-est | Digue : rétention des matériaux provenant de l'ouest | Trouée dans la digue : circulation des eaux |

Figure 19 : Enrochement de protection de la zone de baignade, rétention de matériaux et circulation des eaux (Source : photos CIDEE)

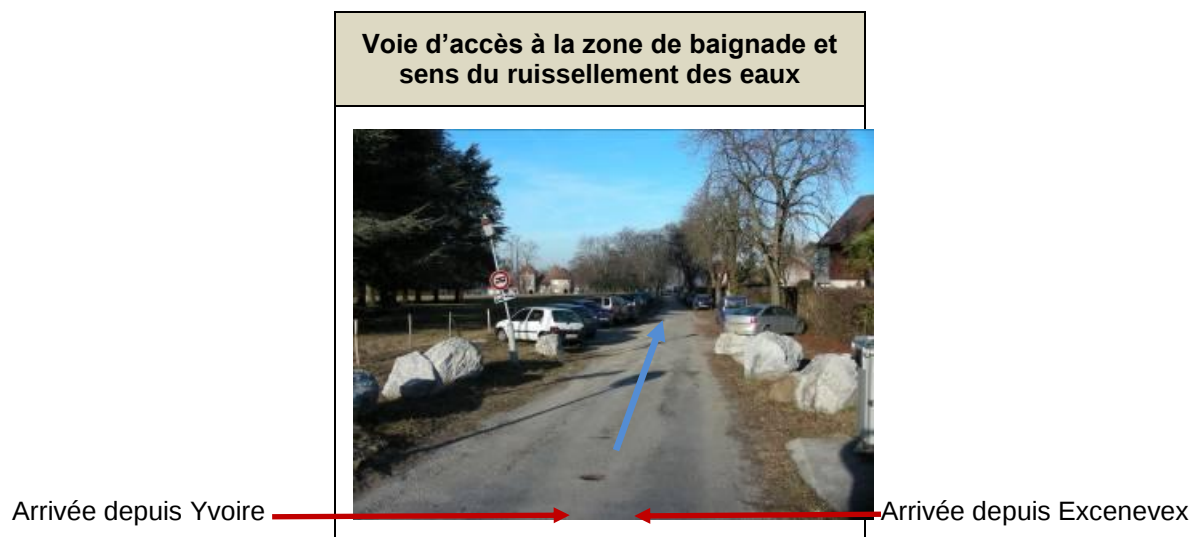
La voie d'accès directe au site de Rovorée en amont de la zone de baignade est de nature imperméabilisée et en pente douce jusqu'au château. Cette voie n'est pas bordée de fossés. La voie d'accès n'aboutit pas directement au lac. A ce niveau, les eaux ruissellent dans les prairies et s'infiltrent à travers la moraine pour rejoindre le lac.

**Figure 28 : Vues de la voie d'accès directe au site de Rovorée provenant de la route départementale D 25 : axe Yvoire : Excenevex**

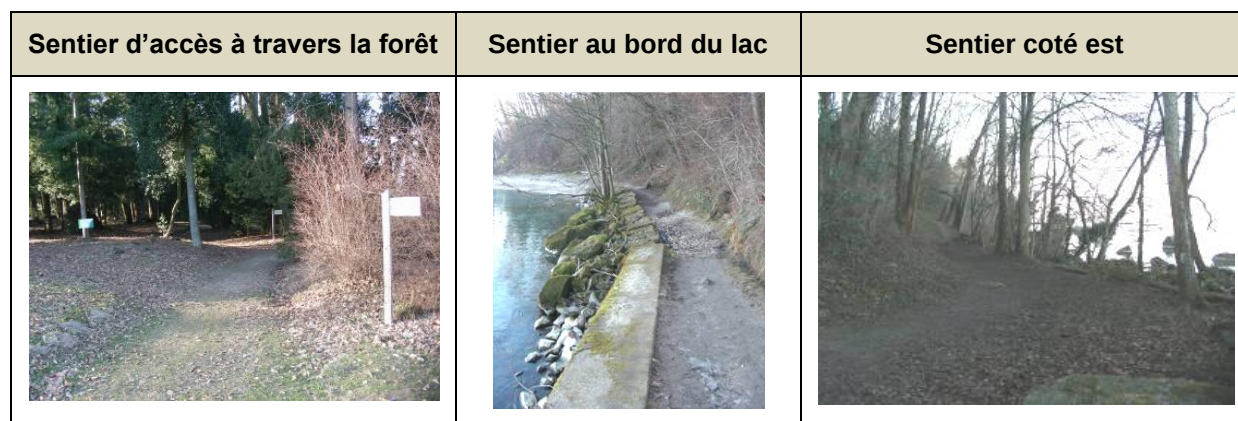
Des sentiers piétonniers parcourent le domaine et desservent la zone de baignade. A ce niveau, les écoulements rejoignent le lac superficiellement ou par infiltration.

**Figure 29 : Vues des sentiers d'accès à la zone de baignade (Source : photos CIDEE)**

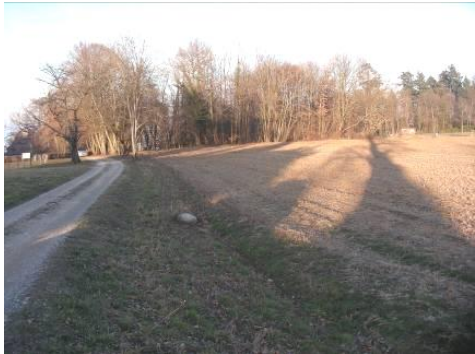
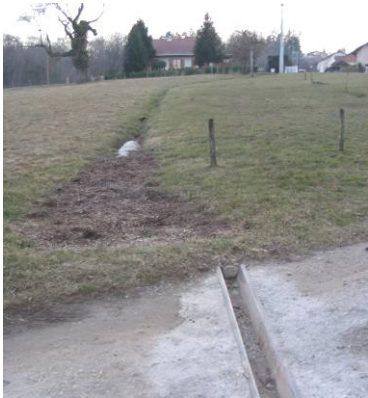
| Voie d'accès site La Châtaignière et fossé | Fossé et aménagement pluvial |

**Figure 30 : Fossés et réseaux d'eaux pluviales provenant du secteur amont de La Châtaignière**  
(Source : photos CIDEE)

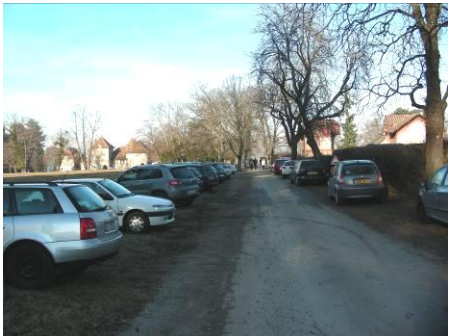
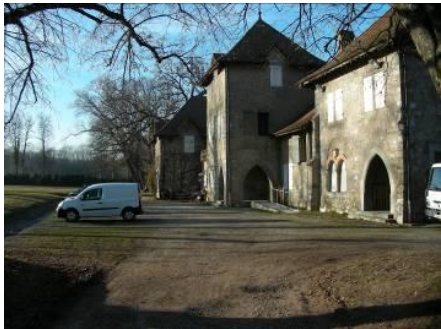
Des véhicules de services ou des employés de la bibliothèque départementale stationnent autour du château sur une aire en matériaux stabilisés.

**Figure 31 : Vues des aires de stationnement du domaine de Rovorée (Source : photos CIDEE)**

Du fait de la couverture des aires de stationnement, les eaux peuvent s'infiltrer. Le secteur agricole et naturel en amont immédiat de la zone de baignade est constitué de prairies ; plus en amont, au-delà de la route départementale la zone est naturelle et agricole de types grandes cultures (céréales). Dans le secteur amont immédiat les eaux peuvent également s'infiltrer. Les eaux de ruissellement sur les quelques surfaces imperméabilisées ne sont pas récupérées, elles s'écoulent dans les prairies autour du château.

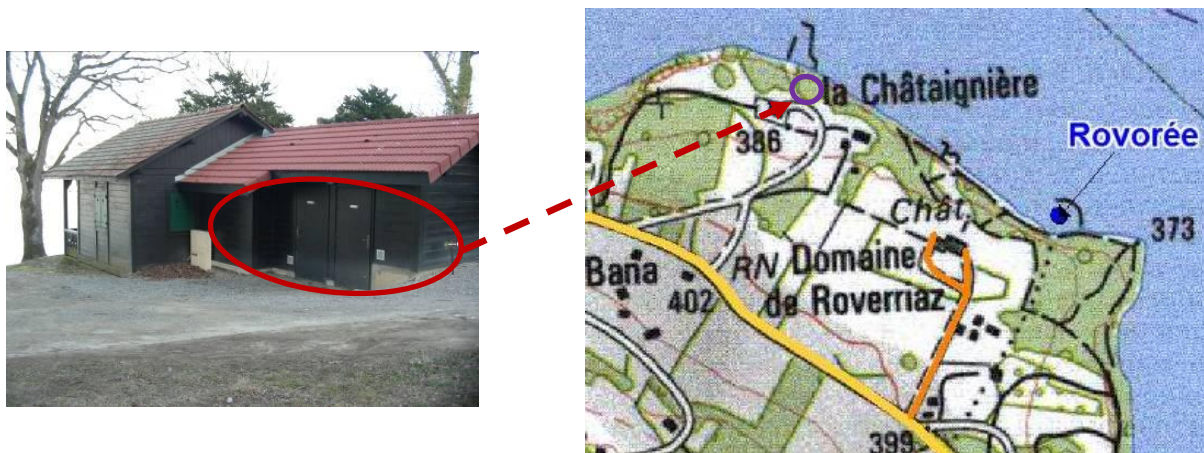
La zone de baignade n'est pas équipée de sanitaire. En revanche, il existe des sanitaires publics sur le domaine de La Châtaignière, situé coté ouest de la zone de baignade. Ceux-ci sont raccordés au réseau d'assainissement collectif.

Figure 33 : Equipements sanitaires de la zone de baignade Municipale (Source : photo CIDEE)

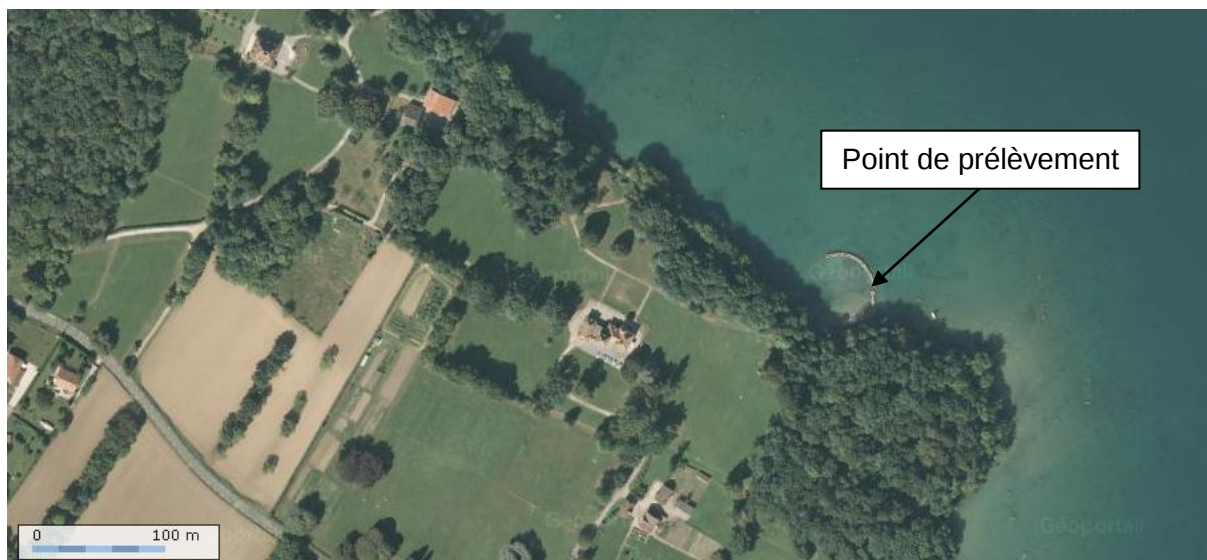
Les prélèvements sont réalisés systématiquement au niveau du ponton.

Figure 47 : Localisation des points de prélèvements lors du contrôle sanitaire (Source : ARS)

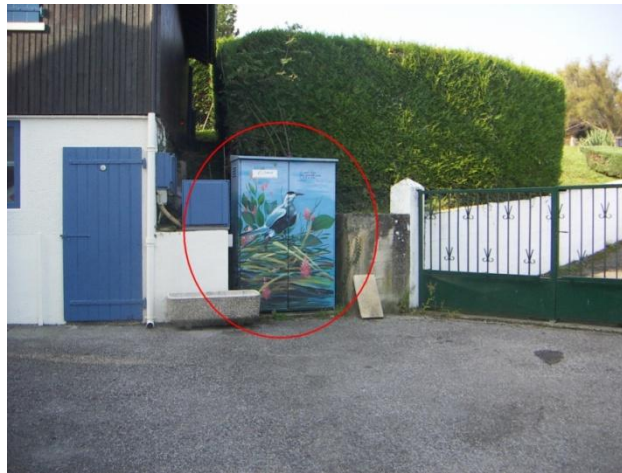
**Figure 52 : Poste de relevage de Bellevue (Source: photo SERTE)**

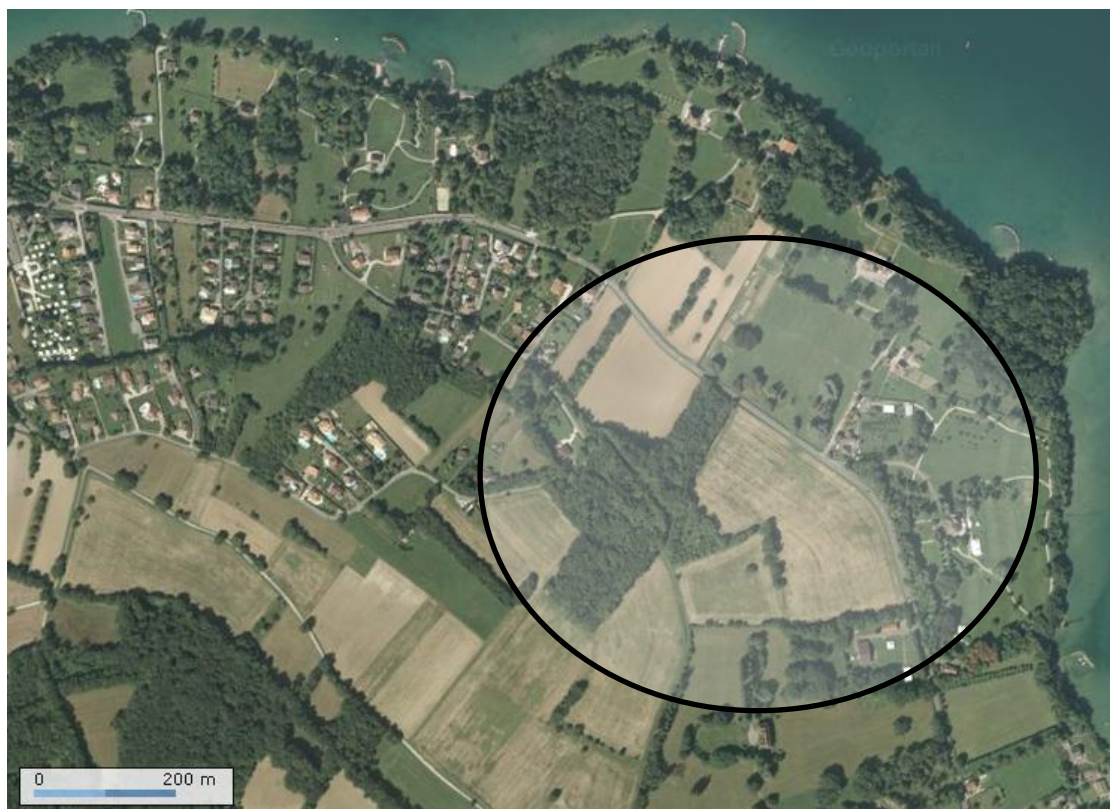
Figure 56 : Vue de la zone d'étude (Source: Géoportail)

Les champs en amont de la zone de baignade sur la zone d'étude sont principalement des champs de grandes cultures. L'utilisation de fertilisants et pesticides sur ces secteurs est avérée. Ces champs sont en partie drainés par un réseau de fossé qui se jette sur la zone d'étude.
