Etude de diagnostic et schéma directeur  
du réseau d'alimentation en eau potable

## **COMMUNE D'ERBAJOLO**

Rapport final

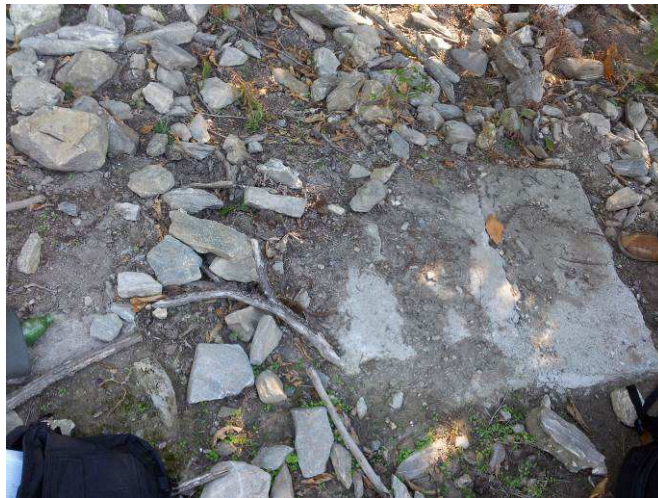
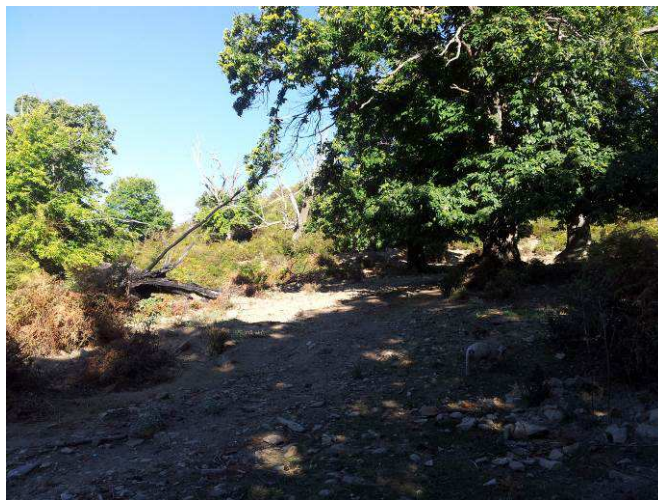
- Le captage n'a pas pu être ouvert en raison du poids de la dalle de béton. Un véhicule sera nécessaire. Néanmoins, la dalle de protection est fendue, laissant infiltrer des eaux de ruissellement.
- Les risques de pollution sont importants en raison de la divagation d'animaux et de la fissure de la dalle du captage.

Le regard de captage est fissuré entraînant dans le regard des eaux de ruissellement.

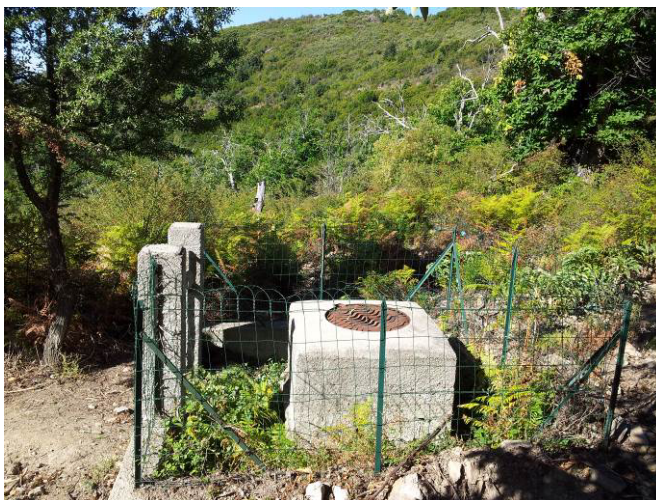
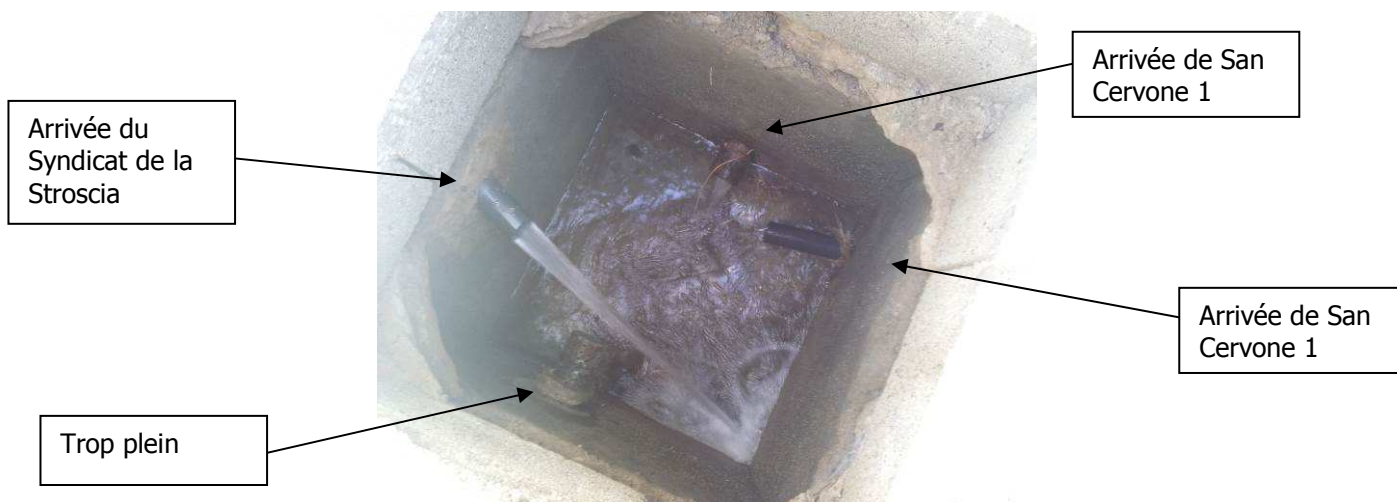
Le regard collecteur est protégé, étanche, et bien entretenu.  
Aucun risque de pollution ne peut venir de ce regard.

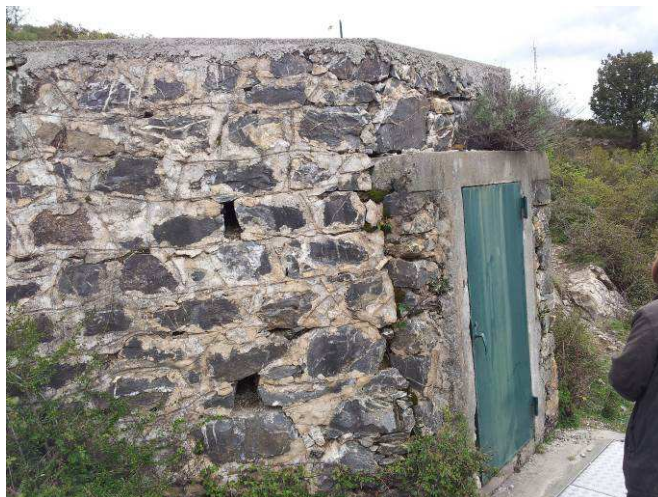
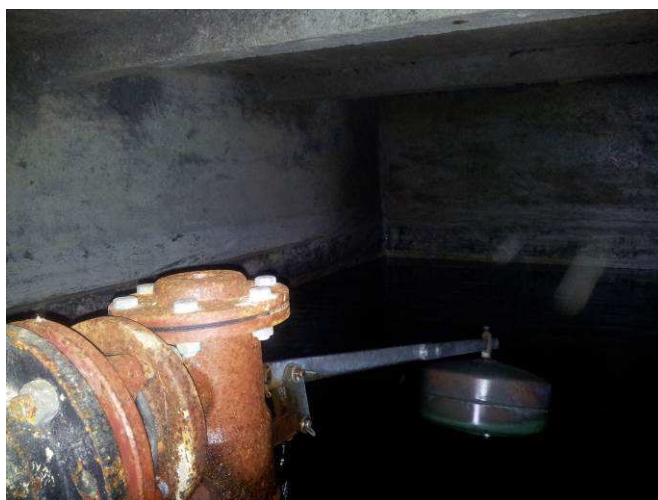
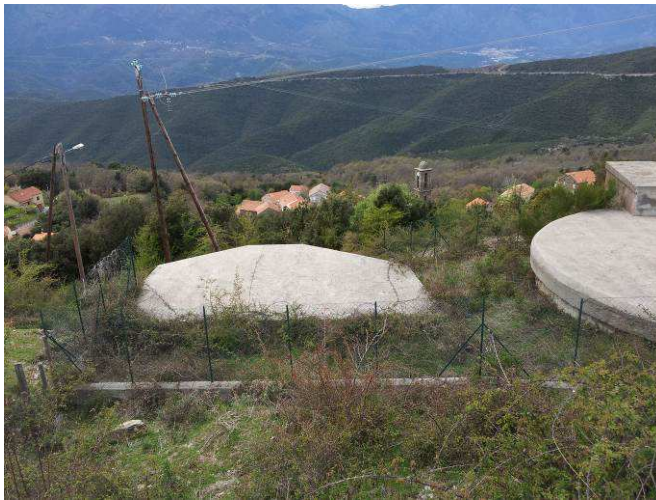
- **Le réservoir n°1**

Ce réservoir trapézoïdal de 35 m<sup>3</sup>, construit en 1935, est en bon état.

Le génie civil, en pierre de taille, est bien conservé. Quelques aciers sont apparents à l'intérieur.

L'étanchéité est correcte, et la chape de béton a été refaite récemment.

Le réservoir est cloturé et verrouillé.

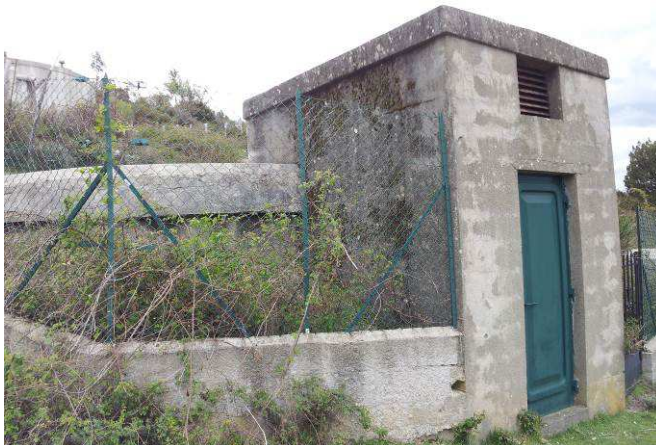
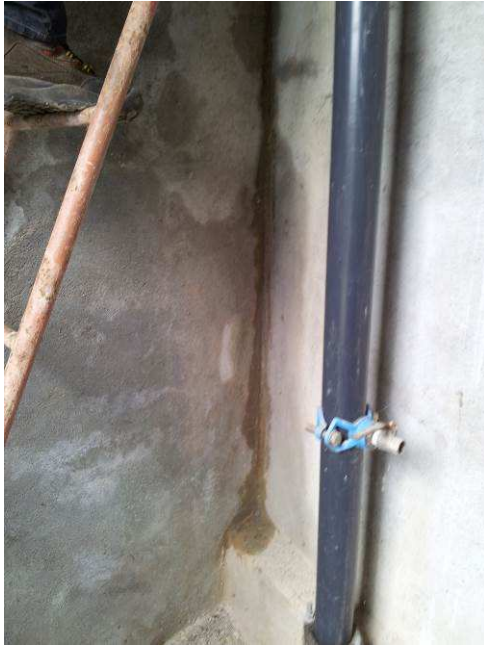
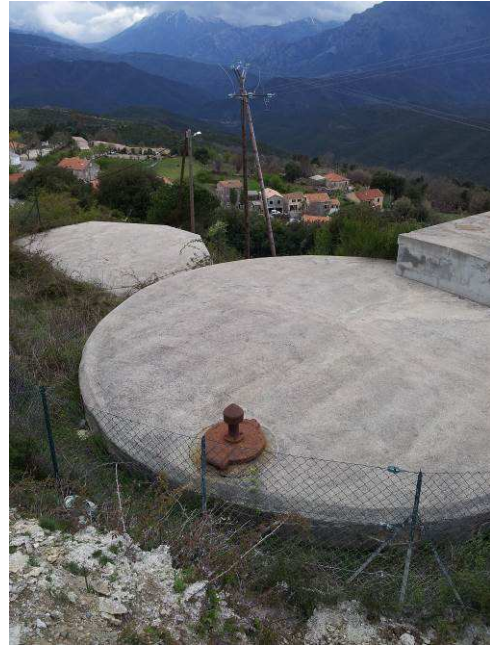
- **Le réservoir n°2**

Ce réservoir cylindrique de 100 m<sup>3</sup>, construit en 1960, est en bon état.

Le génie civil présente quelques signes de fissures. Quelques aciers sont apparents à l'intérieur.

L'étanchéité est correcte, et la chape de béton a été refaite récemment.

Quelques fissures et acier apparent sont visibles, et vont nécessiter une reprise.

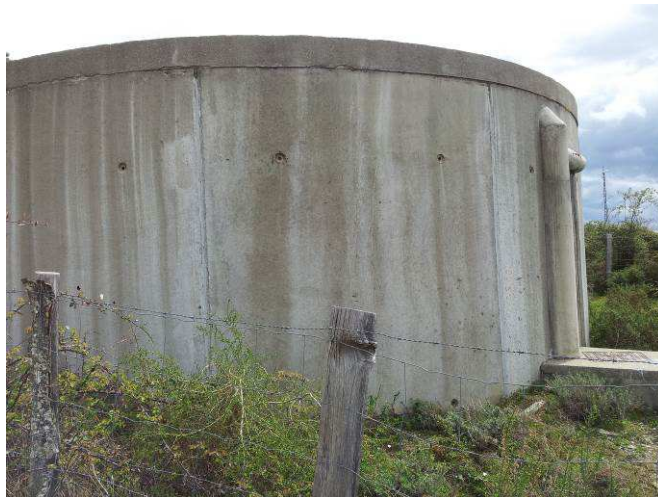
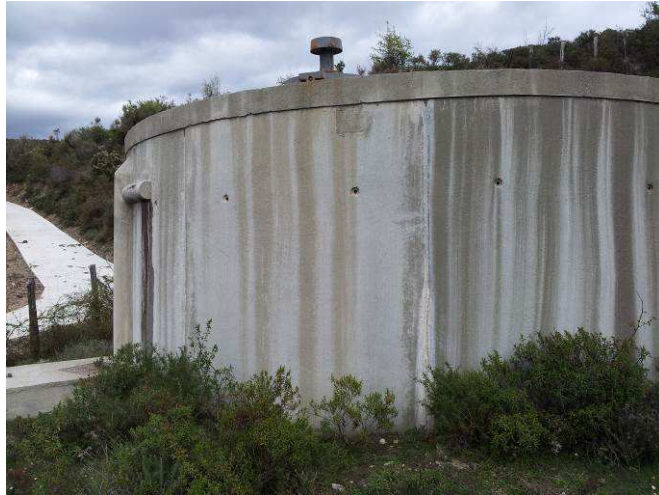
- **Le réservoir n°3**

Ce réservoir cylindrique de 100 m<sup>3</sup>, construit en 2003, est en très bon état.

Le génie civil présente un défaut d'étanchéité sur le trop plein.

Les captages arrivent dans ce réservoir sans robinet à flotteur. Le trop plein fonctionne donc régulièrement. Il s'écoule dans un abreuvoir quelques mètres plus en aval.

Reprise de fissure, et de génie civil, puis pose d'un poste de traitement, et remplacement de l'échelle du réservoir n°3.

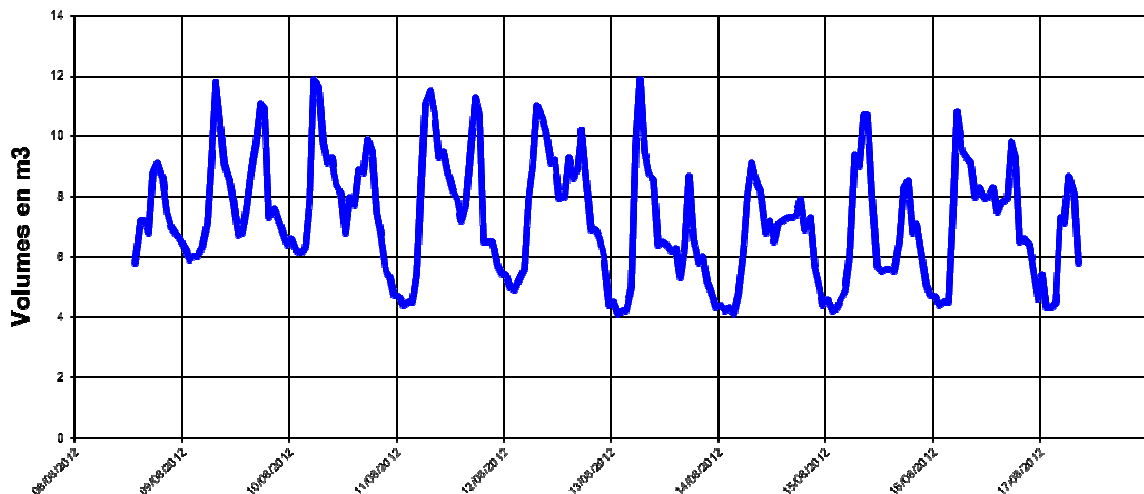
#### Graphique 04 : distribution horaire estivale

La mesure horaire montre bien un débit de perte constant sur 6 nuits. Les pertes (arrosages et consommations nocturnes estivales incluses) sur le village sont d'environ **4,1 m<sup>3</sup>/h.**

- le volume journalier s'établit à environ **174 m<sup>3</sup>/j**,
- le débit de perte à environ **4,1 m<sup>3</sup>/h (soit 98 m<sup>3</sup>/j) ;**
- le volume consommé à environ **76 m<sup>3</sup>/j** (soit un consommation journalière de **248 l/j/hab** pour une population estivale de 305 personnes) ;
- un rendement estival de **43%**.

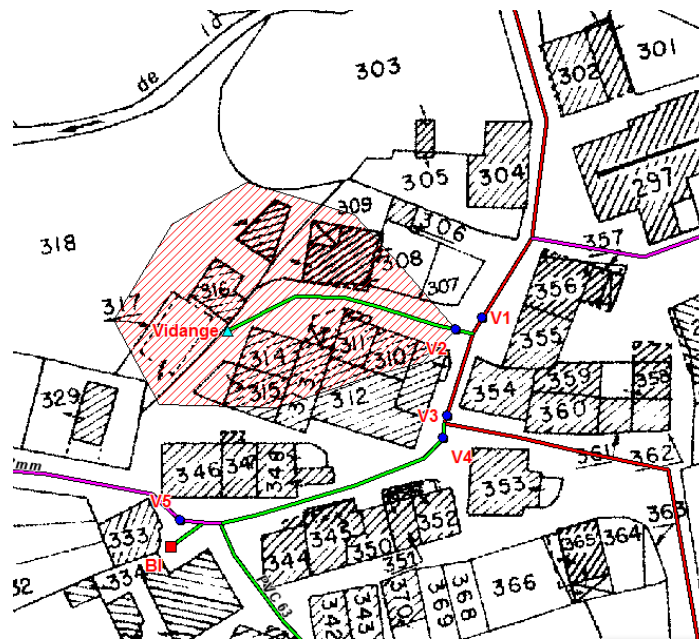
Secteur 2

La perte du secteur 2 se situe dans les 35 ml de la canalisation.

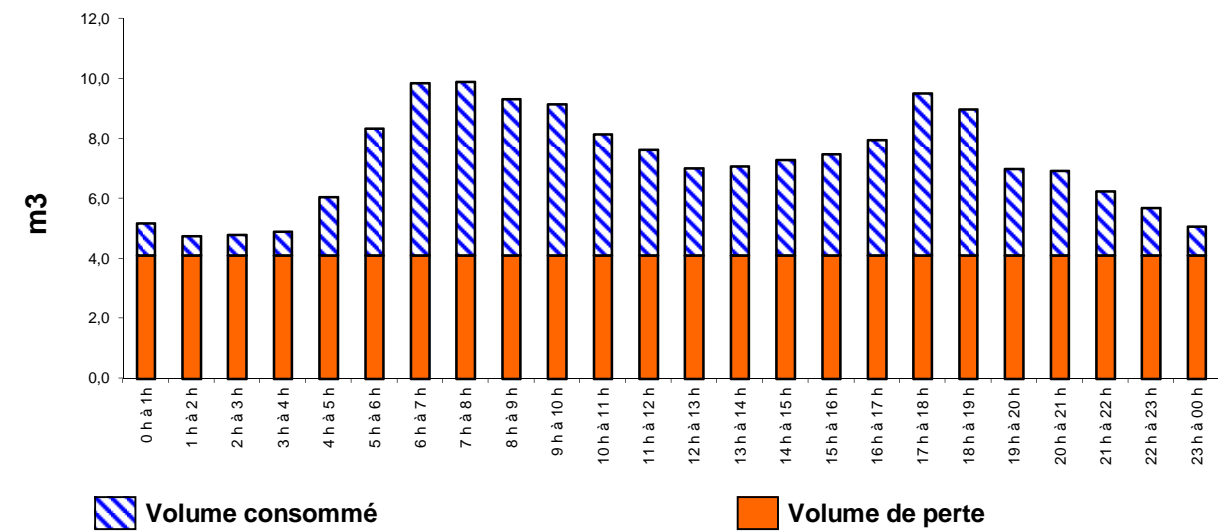
Volume journalier consommé	76 m3/j
Volume journalier de fuite	98 m3/j
Volume horaire maximum de perte	7,8 m3/h
Indice de perte	76 m3/j/km
Coefficient de pointe	1,64
Consommation moyenne par hab	248 l/j/hab

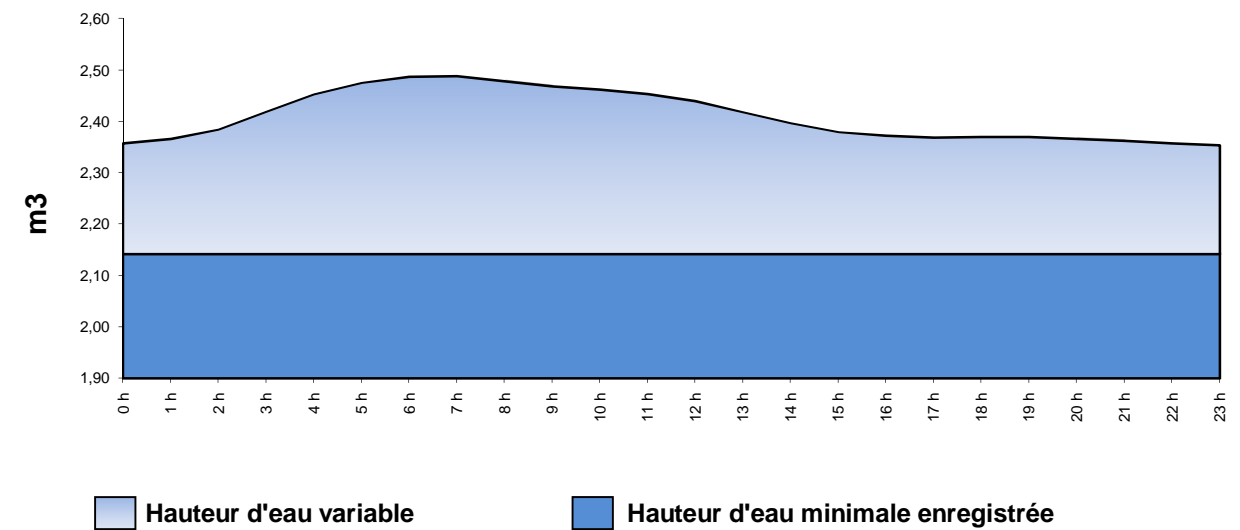
MARNAGE

Hauteur d'eau enregistrée sur la période de mesures
