**Actualisation du
Schéma Directeur d'Assainissement
des Eaux Usées :
Apt- Gargas Saint-Saturnin-les-Apt
-Villars**

DOSSIER D'ENQUÊTE PUBLIQUE

Annexes

Octobre 2013

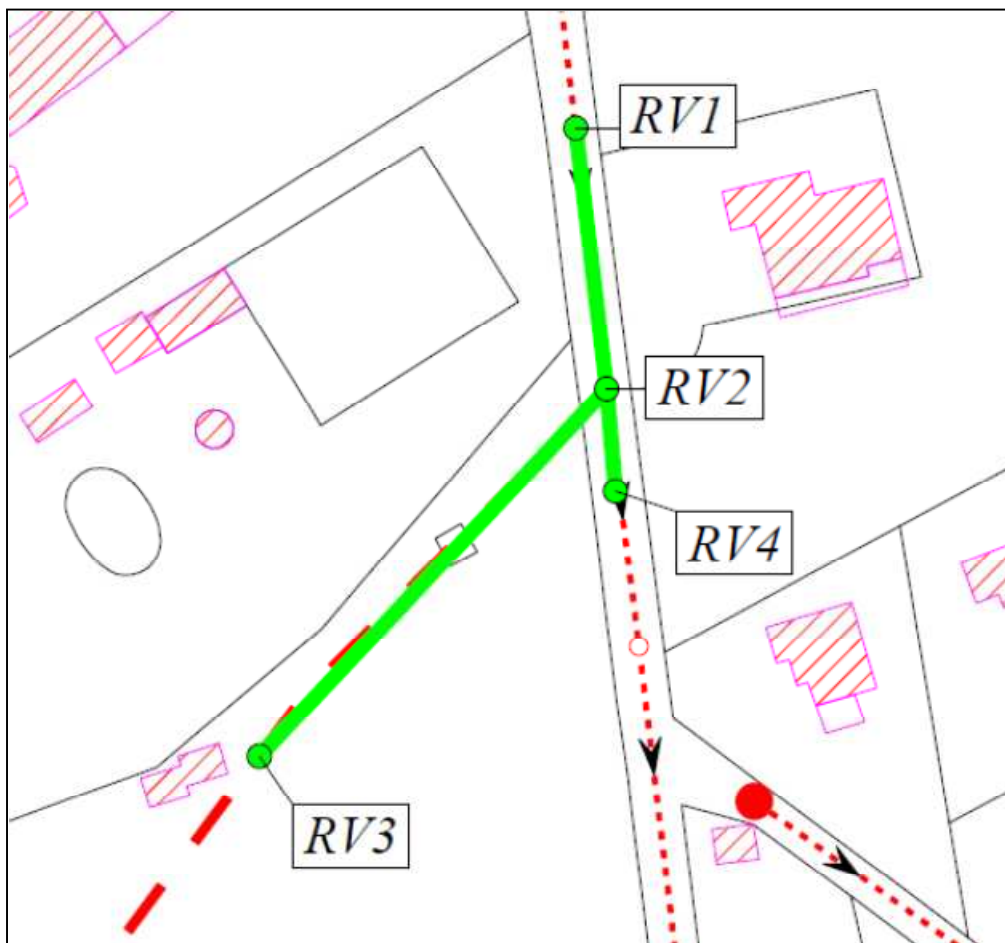
Type de canalisation	Matériaux	Longueur Inspectée (ml)	Diamètre (mm)	Nombre de défauts
Eaux usées	Fibres ciment	167 ml	400 mm	5

- 1 dépôt de matériaux compacté
- 1 présence d'une grosse racine isolée
- 1 présence d'un ensemble complexe de racines
- 1 présence de radicelles
- 1 courbure du collecteur

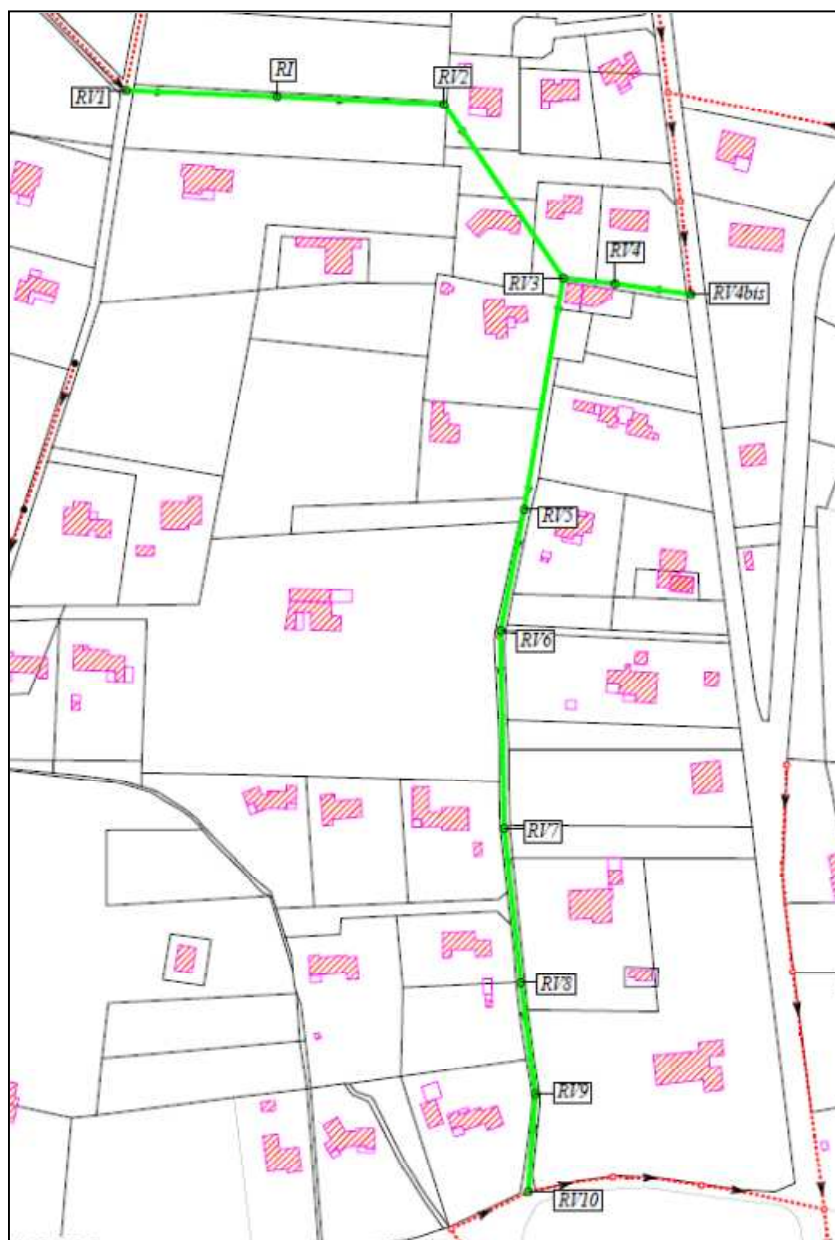
Type de canalisation	Matériaux	Longueur Inspectée (ml)	Diamètre (mm)	Nombre de défauts
Eaux usées	Fibres ciment	553 ml	250 mm	11

- 1 rupture
- 1 branchement pénétrant
- 2 décentrages
- 1 présence d'une grosse racine isolée
- 5 présences d'un ensemble complexe de racines
- 1 présence de radicelles

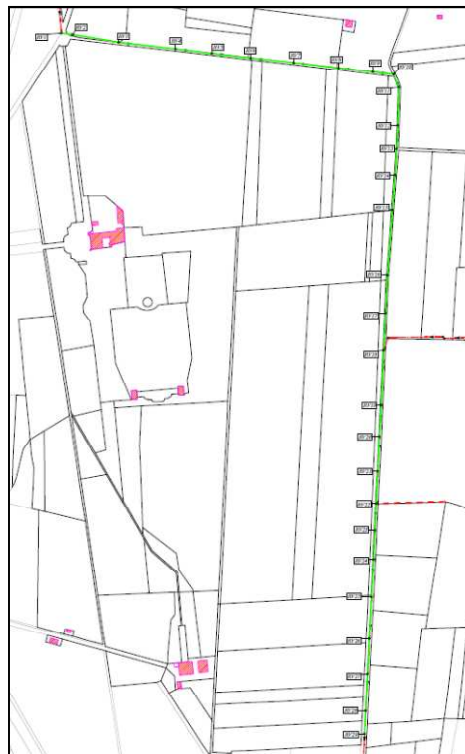
Type de canalisation	Matériaux	Longueur Inspectée (ml)	Diamètre (mm)	Nombre de défauts
Eaux usées	PVC	38 ml	200 mm	0
Eaux usées	Fibres ciment	710 ml	250 mm	29
Eaux usées	Fibres ciment	510 ml	300 mm	12
Longueur total		1 258 ml		41

- 1 rupture
- 4 fissures fermées
- 12 fissures ouvertes
- 1 décentrage
- 2 dépôts de matériaux grossiers
- 1 présence d'une grosse racine isolée
- 11 présences d'un ensemble complexe de racines
- 7 présences de radicelles
- 14 courbures du collecteur
- 1 flash important

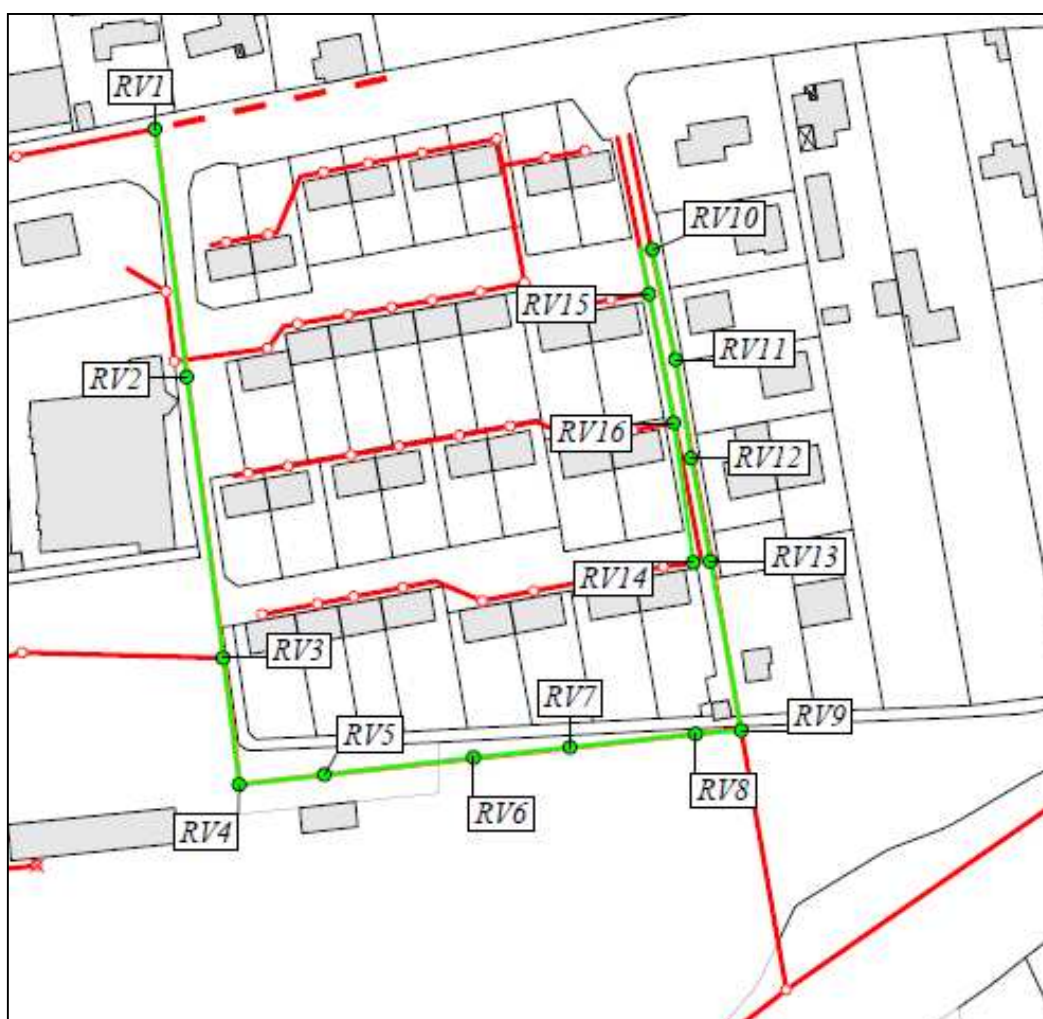
Type de canalisation	Matériaux	Longueur Inspectée (ml)	Diamètre (mm)	Nombre de défauts
Eaux usées	Fibres ciment	224 ml	150 mm	4
Eaux usées	Fibres ciment	176 ml	200 mm	14
Longueur total		400 ml		18

- 1 fissure fermée
- 5 fissures ouvertes
- 3 ruptures
- 1 branchement pénétrant
- 1 présence de racicelles
- 1 dépôt de matériaux dur ou compacté
- 1 réparation ponctuelle
- 3 courbures du collecteur
- 2 flashes importants

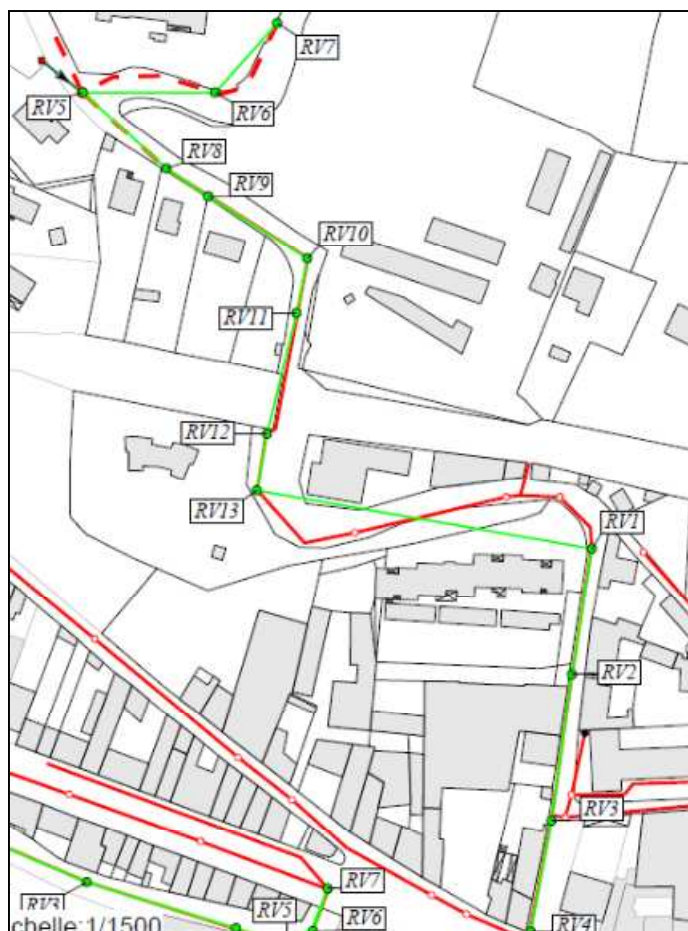
Type de canalisation	Matériaux	Longueur Inspectée (ml)	Diamètre (mm)	Nombre de défauts
Eaux usées	grès	186 ml	200 mm	11
Eaux usées	PVC	100 ml	200 mm	0

- 2 courbures collectrices vers la gauche
- 1 fissure fermée
- 1 Fissure ouverte
- 1 Rupture
- 1 Dégradation de surface, écaillage
- 2 Décentrage (radial)
- 1 Présence d'une grosse racine isolée
- 1 Réduction verticale de la section
- 1 courbure du collecteur vers la droite

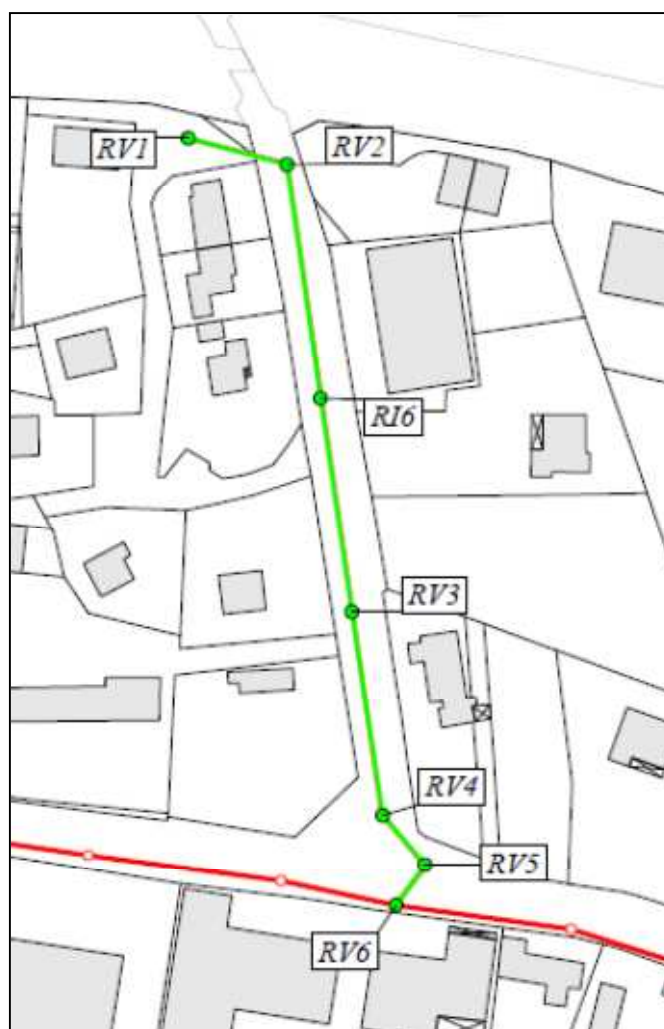
Type de canalisation	Matériaux	Longueur Inspectée (ml)	Diamètre (mm)	Nombre de défauts
Eaux usées	Fibres ciment	88.41	150 mm	6

- 1 branchement pénétrant
- 1 dépôt de matériaux dur ou compacté
- 3 présences de radicelles
- 1 courbure du collecteur vers la droite

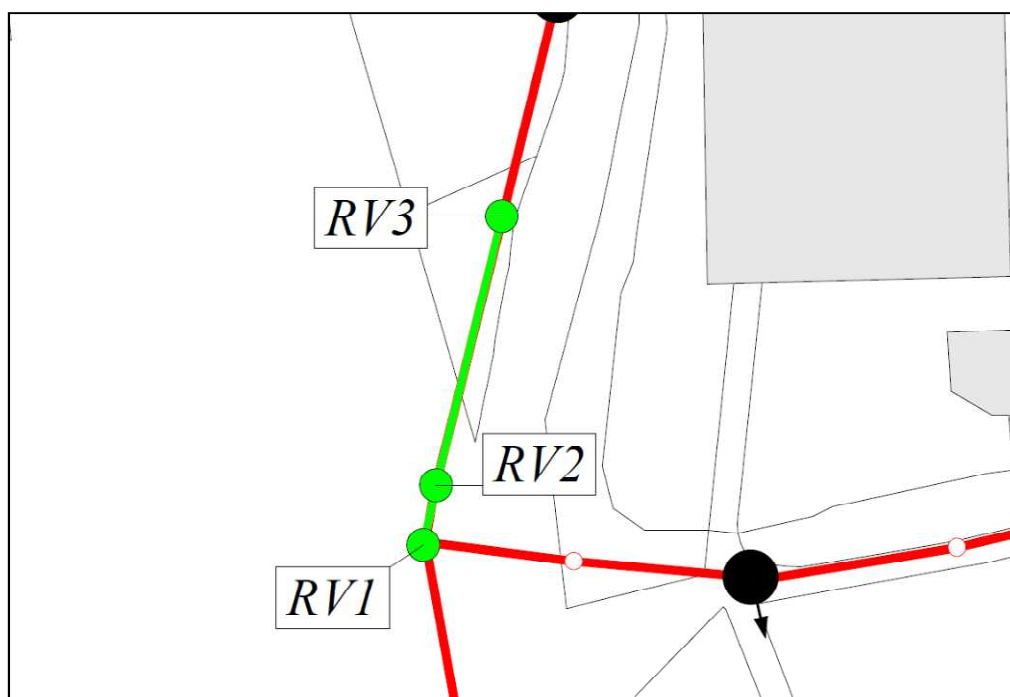
Type de canalisation	Matériaux	Longueur Inspectée (ml)	Diamètre (mm)	Nombre de défauts
Eaux usées	Grès	35 ml	200 mm	8

- 1 Fissure fermée
- 1 présence de radicelles
- 6 présence d'en ensemble complexe de racines

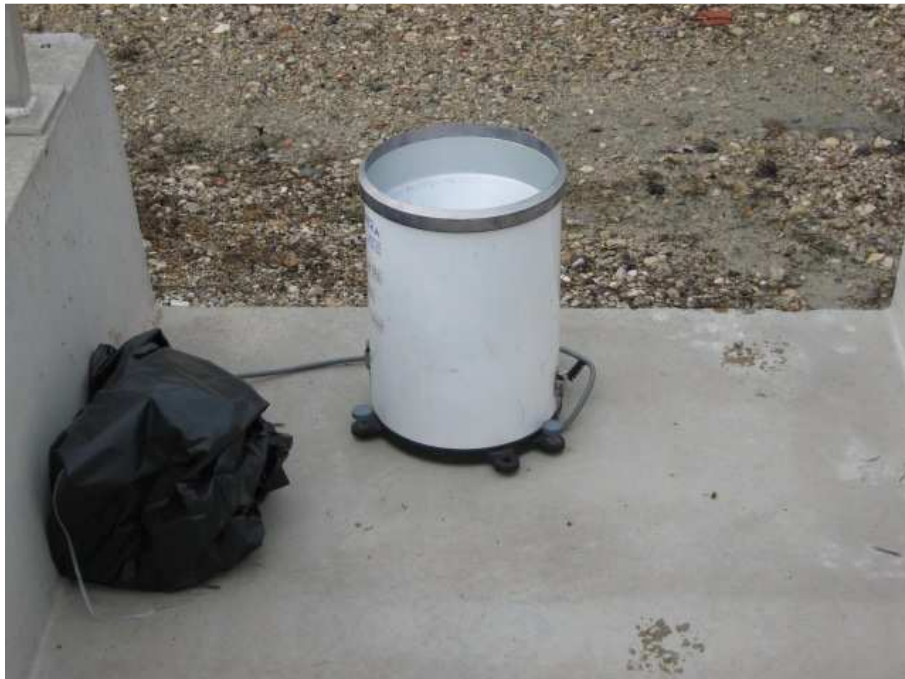
Point de mesure n°8	
Adresse du point de Mesure	Station de la Tuilière Saint Saturnin les Apt
Caractéristiques du point de mesure	Pluviomètre à auget

Pluviomètre à auget basculant 0.2 mm

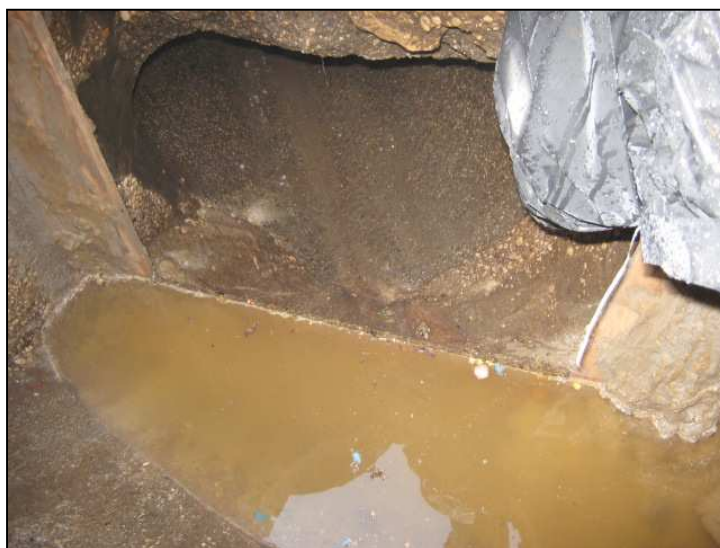
Point de mesure n°3 et 6

Adresse du point de Mesure	Sous le quartier Saint Michel : Apt
Antenne	Collecte les eaux du quartier de Saint Michel à APT
Diamètre de la canalisation	DN 600 mm Béton
Caractéristiques du point de mesure	Point 3 : Mainstream hauteur/Vitesse Point 6 : Déversoir à mince paroi rectangulaire

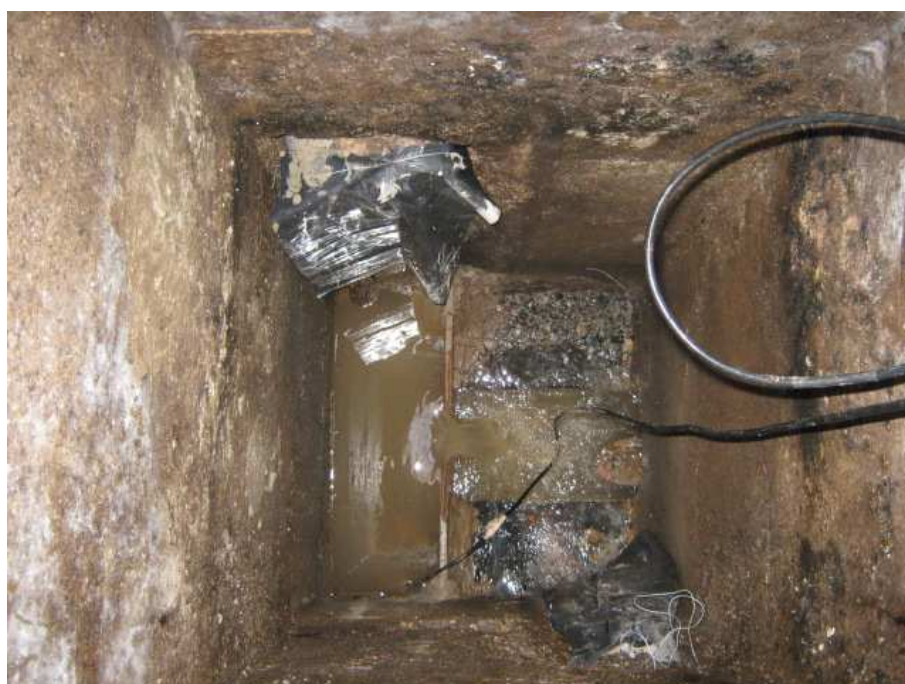
Point de mesure n°7	
Adresse du point de Mesure	Sablonnet (amont ville d'Apt)
Antenne	Collecte les eaux de Saignon
Diamètre de la canalisation	DN 250 mm Fonte
Caractéristiques du point de mesure	Déversoir à mince paroi triangulaire

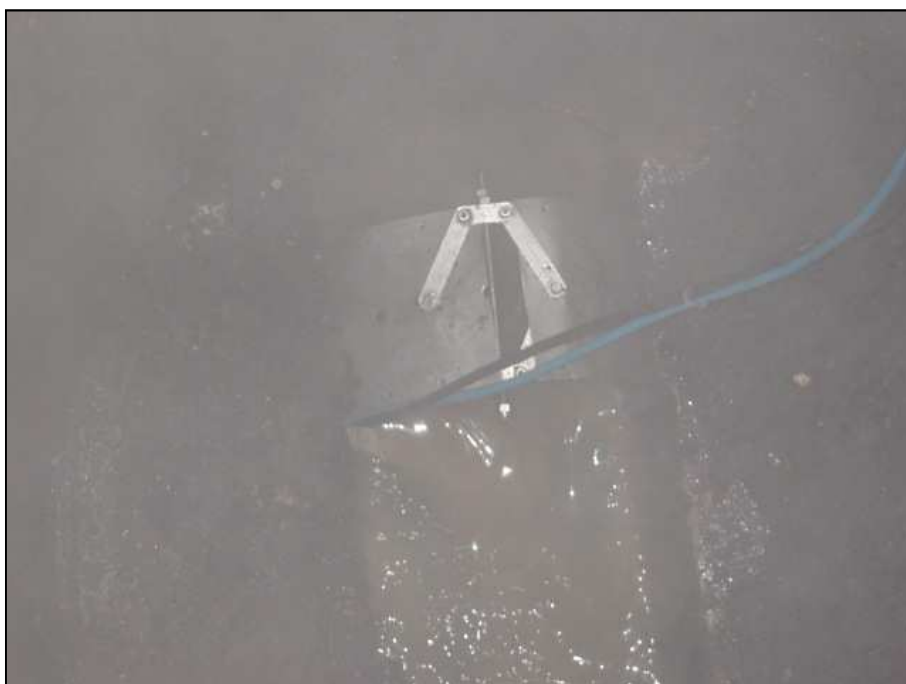
Point de mesure n°5	
Adresse du point de Mesure	Chemin de la Grande Muraille Saint Saturnin les Apt
Antenne	Collecte les eaux de Saint Saturnin les Apt
Diamètre de la canalisation	DN 300 mm PVC
Caractéristiques du point de mesure	Mainstream hauteur/Vitesse

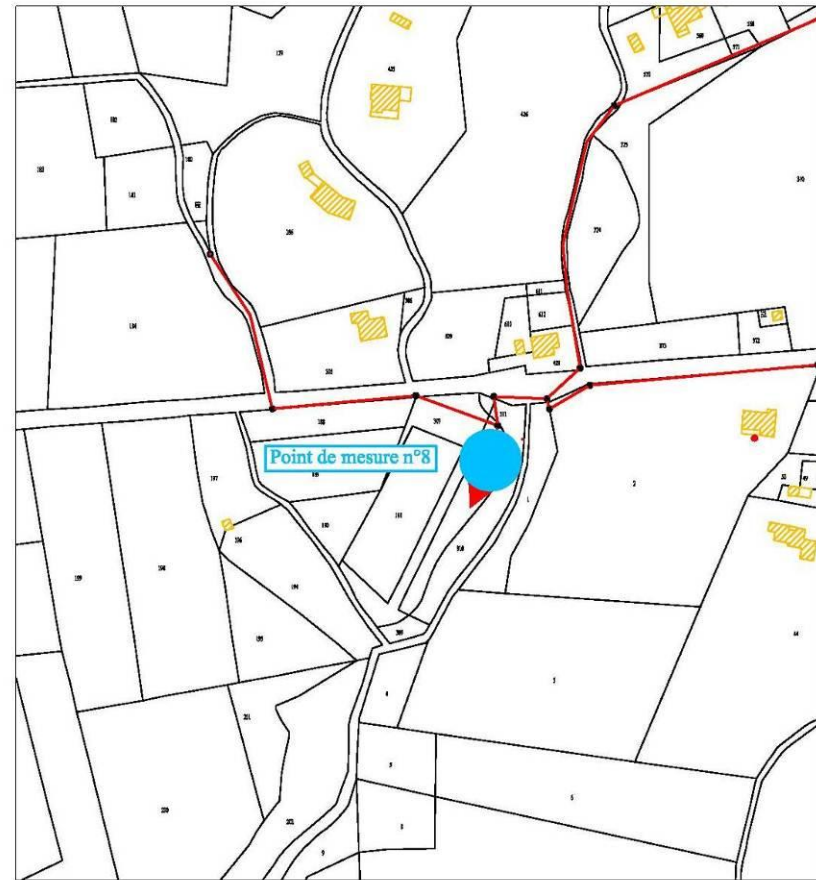
Antenne : Secteur d'étude: Apt , St Saturnin, Gargas et Apt

Caractéristique : Pluviomètre

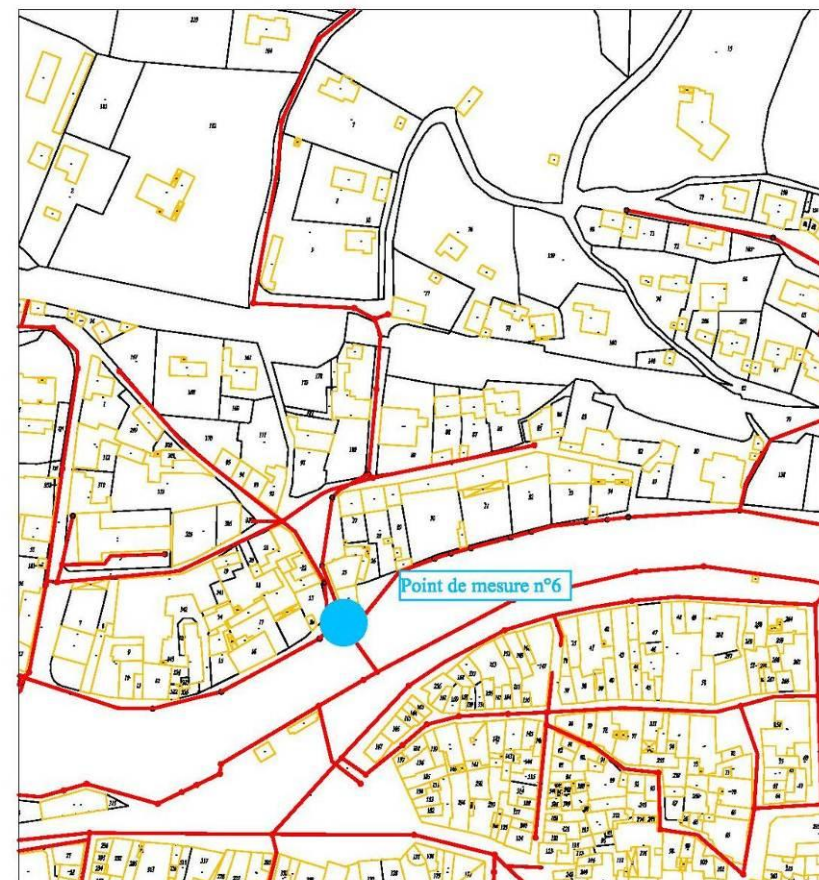
Antenne : DO sur l'unitaire de Saint Michel

Caractéristique : Sonde piézométrique

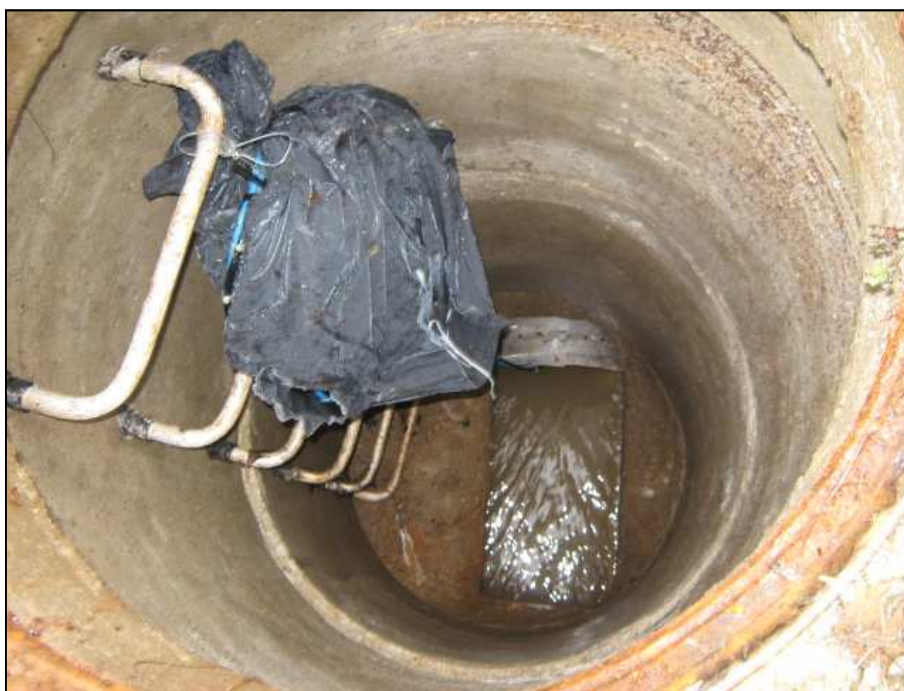
Point de mesure n°2	
Adresse du point de Mesure	Aval centre ville d'Apt
Antenne	Collecte les eaux d'Apt et Saignon
Diamètre de la canalisation	DN 500 mm PVC
Caractéristiques du point de mesure	Mainstream hauteur/Vitesse

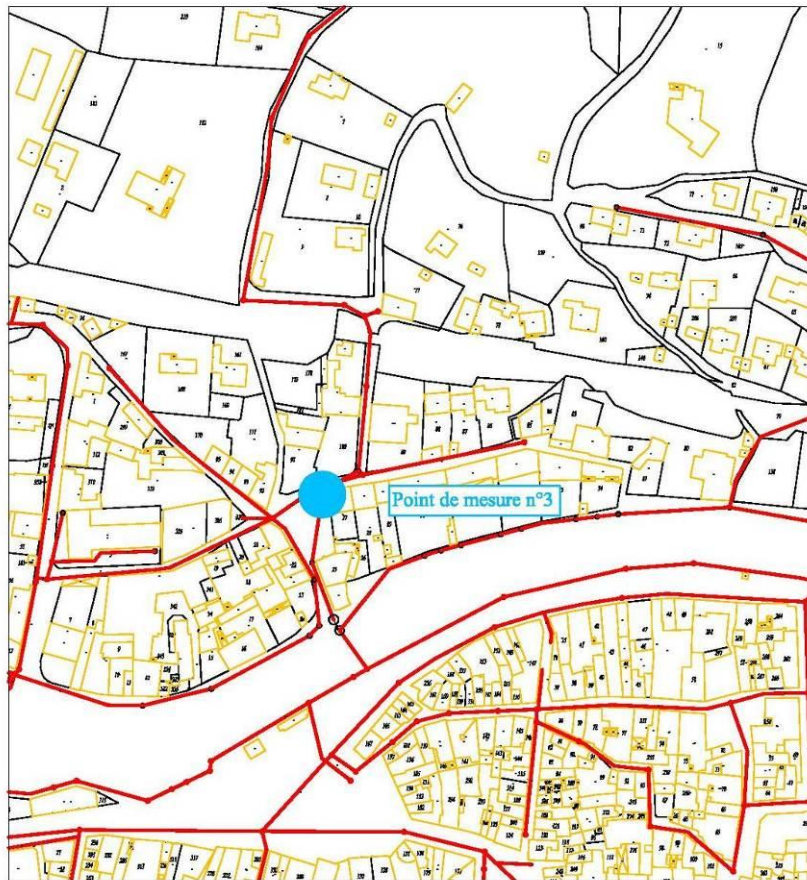
Localisation des points de mesures
Point de mesure n°3

Adresse : Commune d'Apt : Place du Ballet

Antenne : Quartier Saint Michel partie unitaire

Caractéristique : Mainstream H/V Béton DN 600 mm

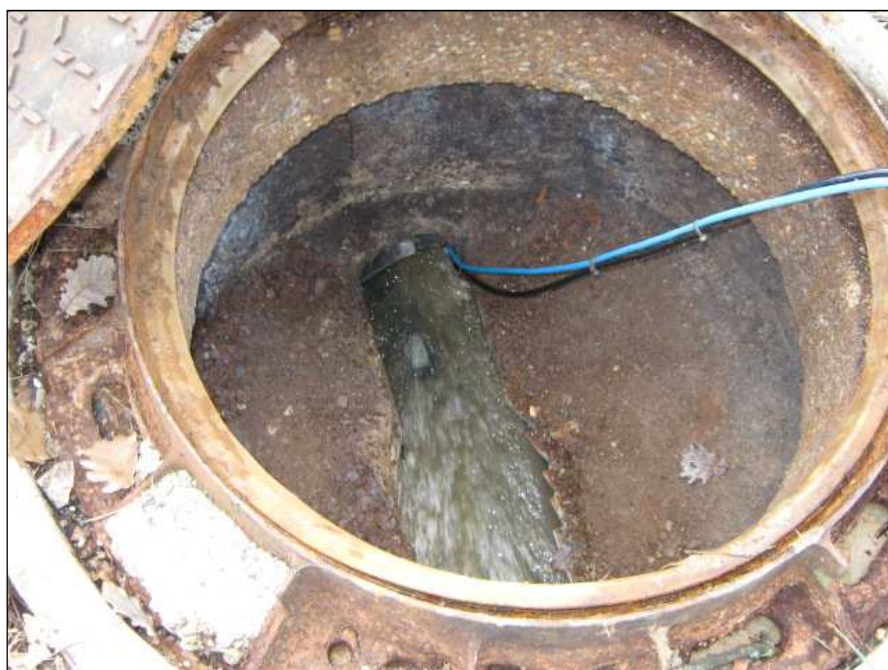
Point de mesure n°1	
Adresse du point de Mesure	Amont Step du Chêne le long de l'Urbane
Antenne	Collecte les eaux de GARGAS
Diamètre de la canalisation	DN 300 mm PVC
Caractéristiques du point de mesure	Mainstream hauteur/Vitesse
