RAPPORT D'ETUDE HYDROGEOLOGIQUE

DE VIDANGE ESTIVAL
DU LAC DES PARTIAS

RESERVE NATURELLE REGIONALE DES PARTIAS

Réf. : YB-05/2299/04 Décembre 2013

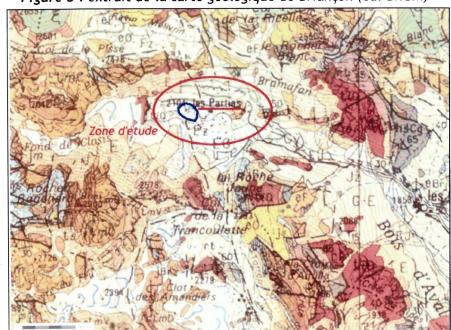
Figure 3 : extrait de la carte géologique de Briançon (éd. BRGM)

L'analyse de la carte géologique de Briançon à travers l'extrait concernant la zone d'étude présenté plus haut permet de prendre toute la mesure de la complexité structurale du secteur des Partias.

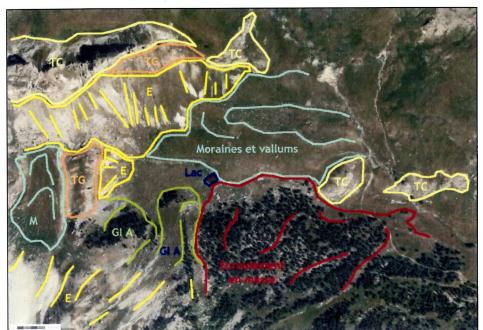
Figure 4 : carte géologique simplifiée de la zone d'étude

Le schéma géologique simplifié présenté ci-après propose une image didactyle du secteur nécessaire à la bonne compréhension de la répartition des différentes composantes géologiques identifiées.

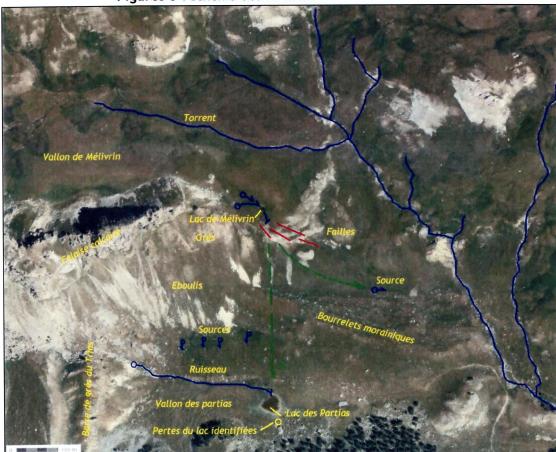
Figures 5 : schéma des circulations d'eau du versant

L'ensemble des observations réalisées sur le terrain a permis d'identifier l'essentiel des points d'eau qui participent au drainage du massif, dont ceux qui alimentent le lac des Partias (ruisseau du vallon des Partias et sources de pied de versant en partie nord du vallon).

Ces observations ont également permis de localiser une zone de perte et d'écoulement en profondeur des eaux du lac lorsque ce dernier se tyrouvait à son niveau le plus haut.

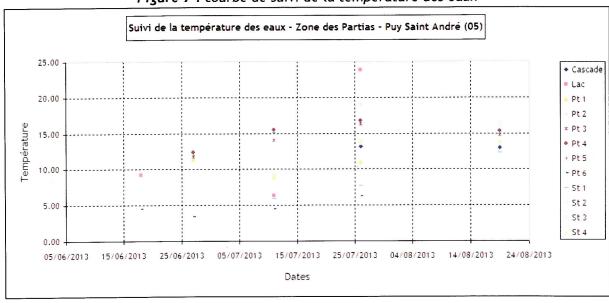
Figure 7 : courbe de suivi de la température des eaux

- pour le lac des Partias, la température des eaux fluctue d'une façon très importante au cours de la période de mesure avec 6,4°C < T < 23,8°C. Ces résultats soulignent la forte sensibilité des eaux de surface et celles du lac en particulier (suivies à faible profondeur) aux conditions climatiques locales;

- pour les stations de mesure St 2, St 3 et St 4, la température des eaux évolue de la même manière tout au long du suivi, formant un fuseau de valeurs comprises entre 9,0°C et 9,1°C le 18/06/2013 et entre 13,9°C et 16,4°C le 19/08/2013;

- en St 1, les eaux apparaissent plus fraîches qu'ailleurs sur la zone avec 5,9°C < T <
 12,3°C. St 1 est situé bien en aval du point St 2. Il est donc vraisemblable qu'entre ces deux points, le torrent de Sachas qui reçoit plusieurs petits affluents en surface bénéficie également d'apports occultes d'eaux potentiellement plus fraîches qui peuvent en modifier sa qualité physico-chimique;
- enfin, notons que pour l'ensemble des points de mesure, les écarts de température diminuent sensiblement au terme de l'intervention. Sur le graphique, les valeurs se regroupent assez clairement pour un ensemble de température mesurées entre 12,3°C et 16,4°C le 19/08/2013.

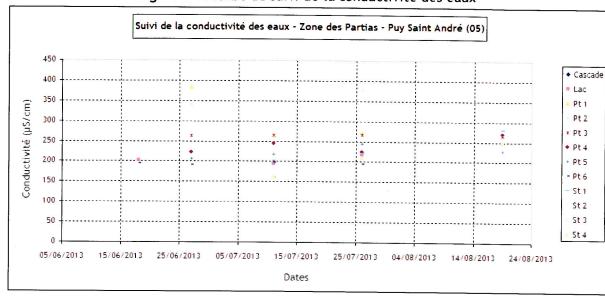
Figure 8 : courbe de suivi de la conductivité des eaux

L'analyse détaillée du tableau d'enregistrement des valeurs en revanche, met en évidence l'existence de trois types d'eau différents sur le secteur.

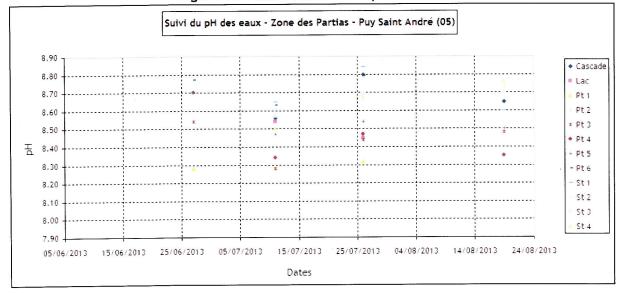
Figure 10 : courbe de suivi du pH des eaux

Les eaux du secteur des Partias présentent un pH légèrement alcalin avec des valeurs comprises entre 8,28 et 8,84, conformes à celles attendues sur la zone pour des eaux issues de formations à dominante calcaire.

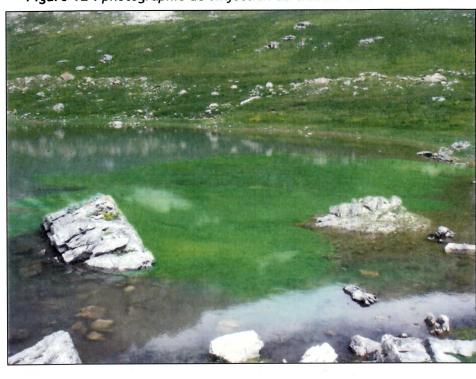
Figure 12 : photographie de l'injection du traceur dans le lac

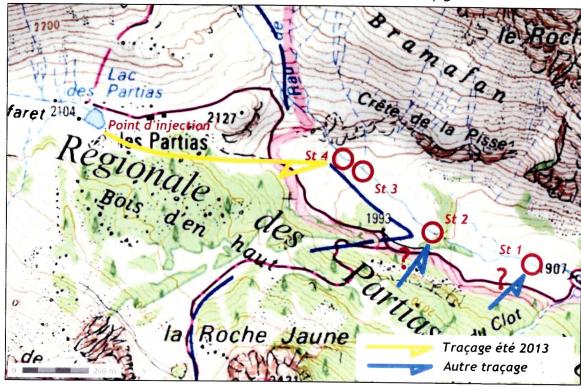
Figure 13: interprétation des résultats du traçage

- des capteurs relevés le 26/07/2013, seul le capteurs St 1 met en évidence un forte concentration en fluorescéine;
- Il en va de même pour cette station de mesure des analyses du capteur relevé le 19/08/2013;
- ces éléments soulignent donc ici l'existence du bruit de fond repéré précédemment grâce à l'analyse des capteurs blancs;
- étonnamment en revanche alors qu'une importante concentration en fluorescéine avait été mise en évidence par l'analyse de l'échantillon "blanc" de la station St 2, aucune trace de fluorescéine n'est détectée au cours de l'étude des capteurs relevés les 26/07 et 19/08/2013. Le bruit de fond semble ici avoir disparu;

le 24/09/2013, un pic de fluorescéine est détecté pour les fluocapteurs de chaque station de mesure avec une diminution progressive de la concentration de traceur estimée de l'amont (station St 4) vers l'aval (station St 1).

Notons cependant ici un temps de réponse relativement long du traceur qui a été injecté le 10/07/2013 et n'est signalé dans les eau du torrent qu'à partir du 24/09/2013 soit 2 mois et demi plus tard.

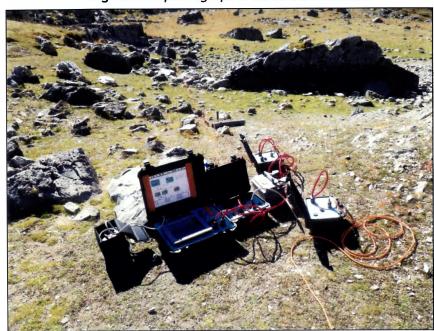
Figure 14 : photographie du matériel utilisé

L'acquisition des données de terrain a été réalisée à l'aide d'un enregistreur **PASI Combined System 16SG24** et le traitement informatique des données a nécessité l'utilisation de logiciels spécifiques (Res2Dmod et Res2Dinv).
