# Étude diagnostic du système d'assainissement d'Annonay

Phase 6 : Proposition de travaux et  
schéma directeur d'assainissement

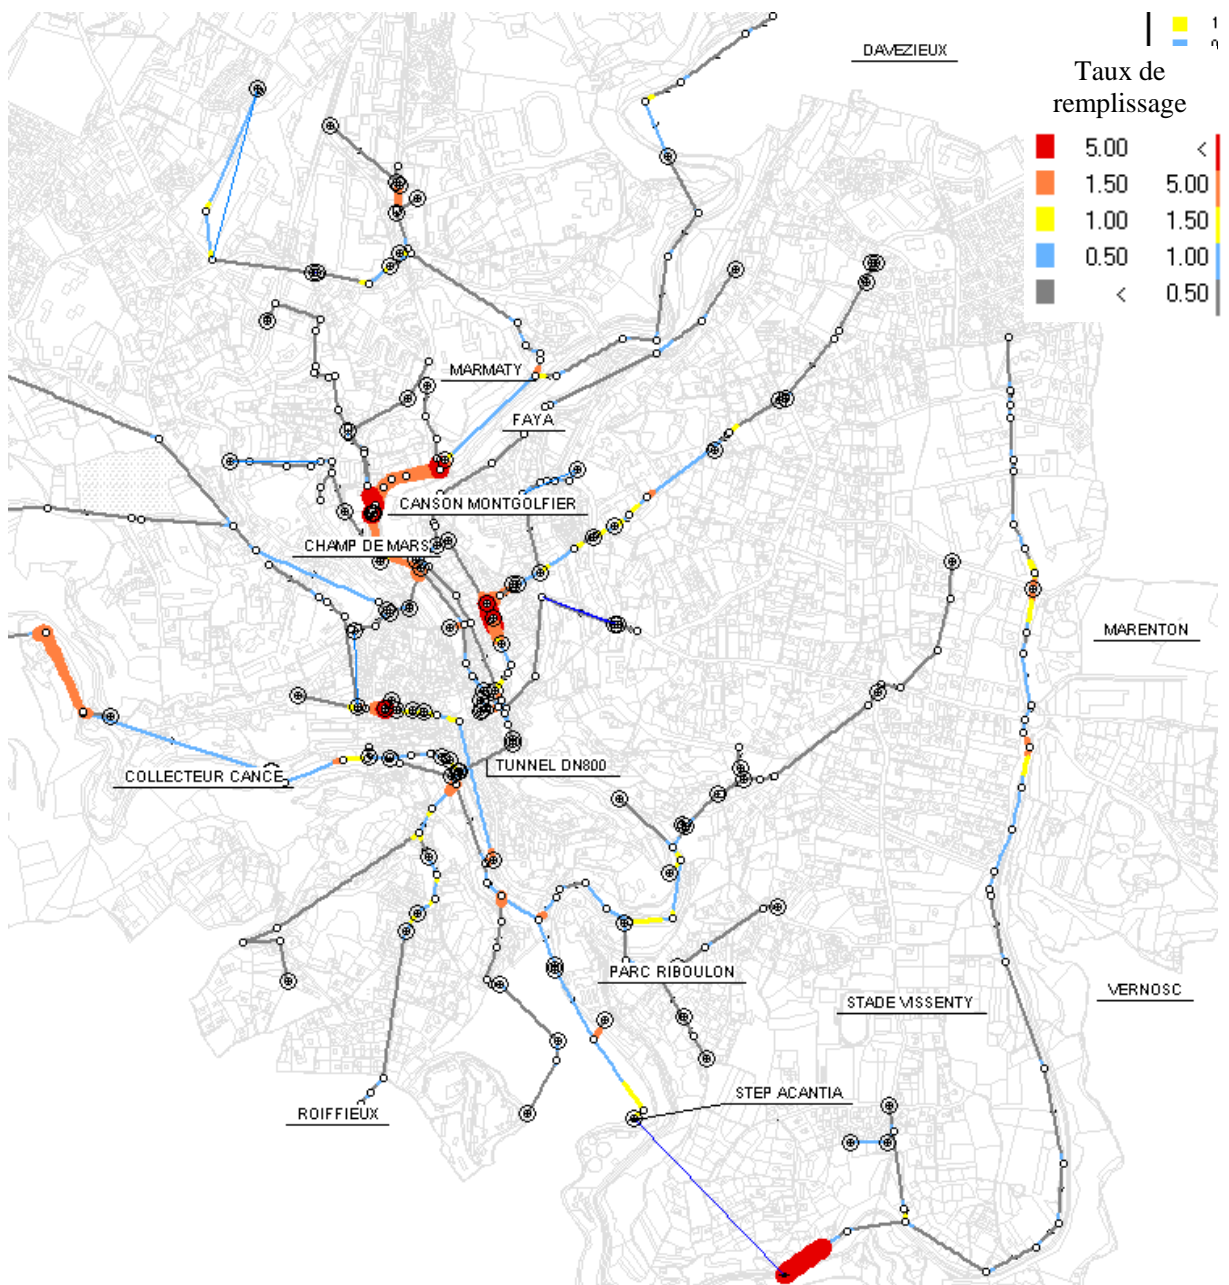
Figure 2-2 : Zones de mise en charge pour une pluie mensuelle

Le fonctionnement en charge à pour conséquence de dégrader la qualité de l'effluent, d'augmenter le risque de déversements en amont (s'il existe des déversoirs), et d'augmenter le risque de débordement des réseaux.

La carte précédente indique de jaune à rouge les collecteurs en charge, avec notamment le centre ville (avenue de l'Europe et rue Sadi Carnot), l'aval du collecteur SIVU / Deûme, le collecteur Est au niveau du parc Riboulon et le collecteur d'amenée de STEP.

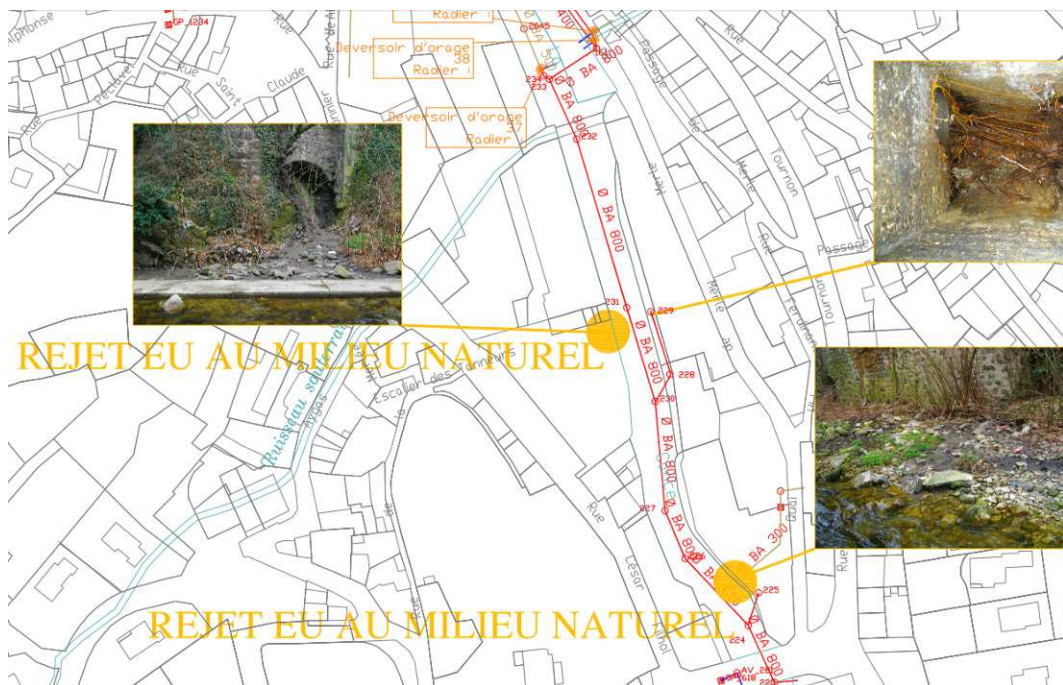
Figure 4-3 : Suppression des rejets directs à la Cance

Le premier se situe à l’aval du ruisseau souterrain au niveau des escaliers des tanneurs (à côté du RV231). Il est dû à un mauvais raccordement du bâtiment situé au-dessus. Une vérification du branchement est à prévoir afin de contrôler la nature du rejet.

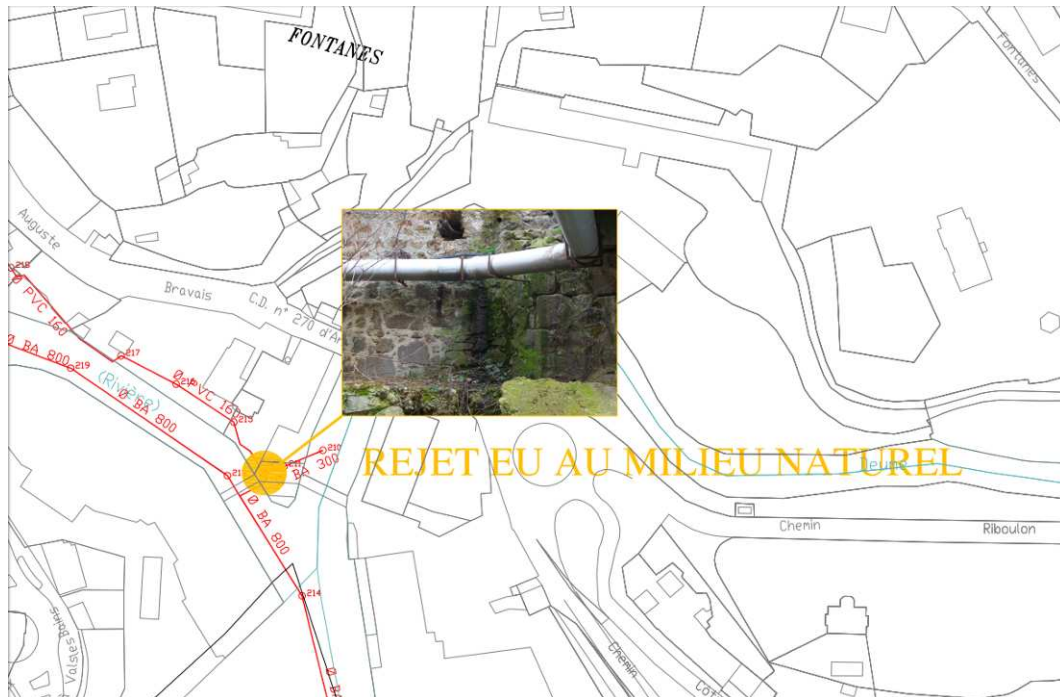
Figure 4-4 : Suppression des rejets directs à la Cance

Ensuite en amont immédiat de la confluence entre la Deûme et la Cance au niveau du RV212, on constate des traces de rejet d'eaux usées à l'arrière de la conduite. Une vérification de la conduite est à prévoir afin d'expertiser la nature du rejet.

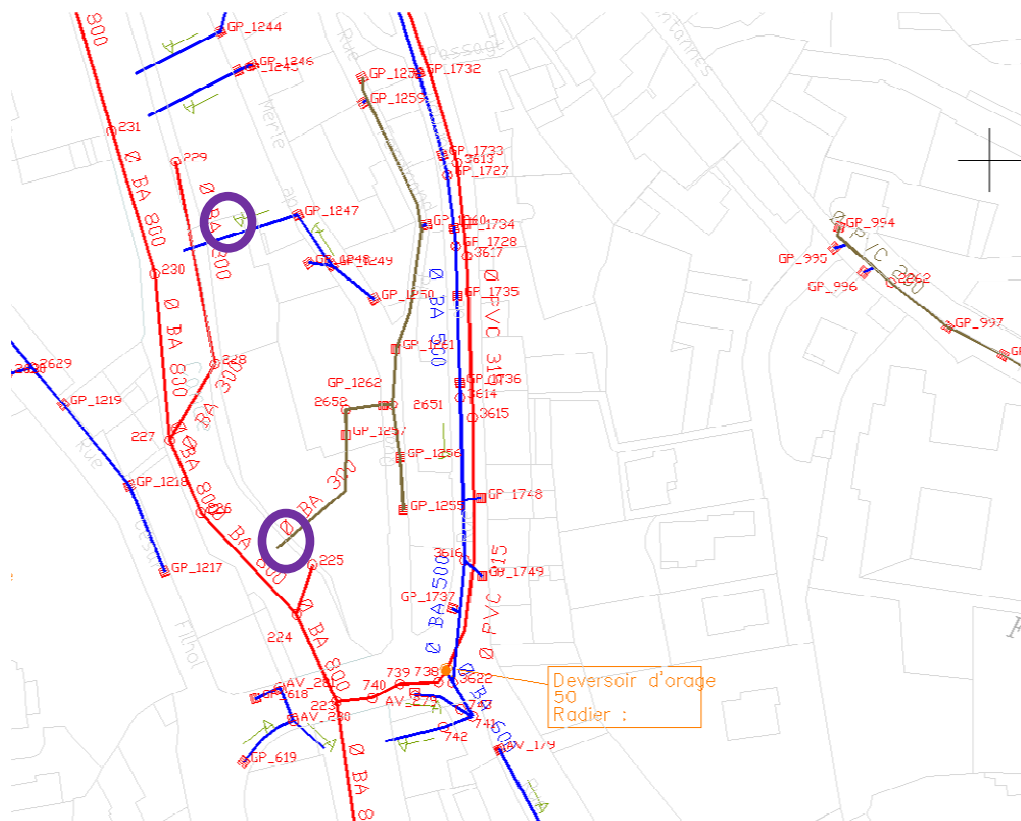
Figure 4-5 : Suppression des rejets directs Quai Merle-Rue Ferdinand Pin

Les travaux d'amélioration consistent à raccorder ce réseau unitaire au réseau EU en DN800 mm situé à une dizaine de mètres en contrebas.

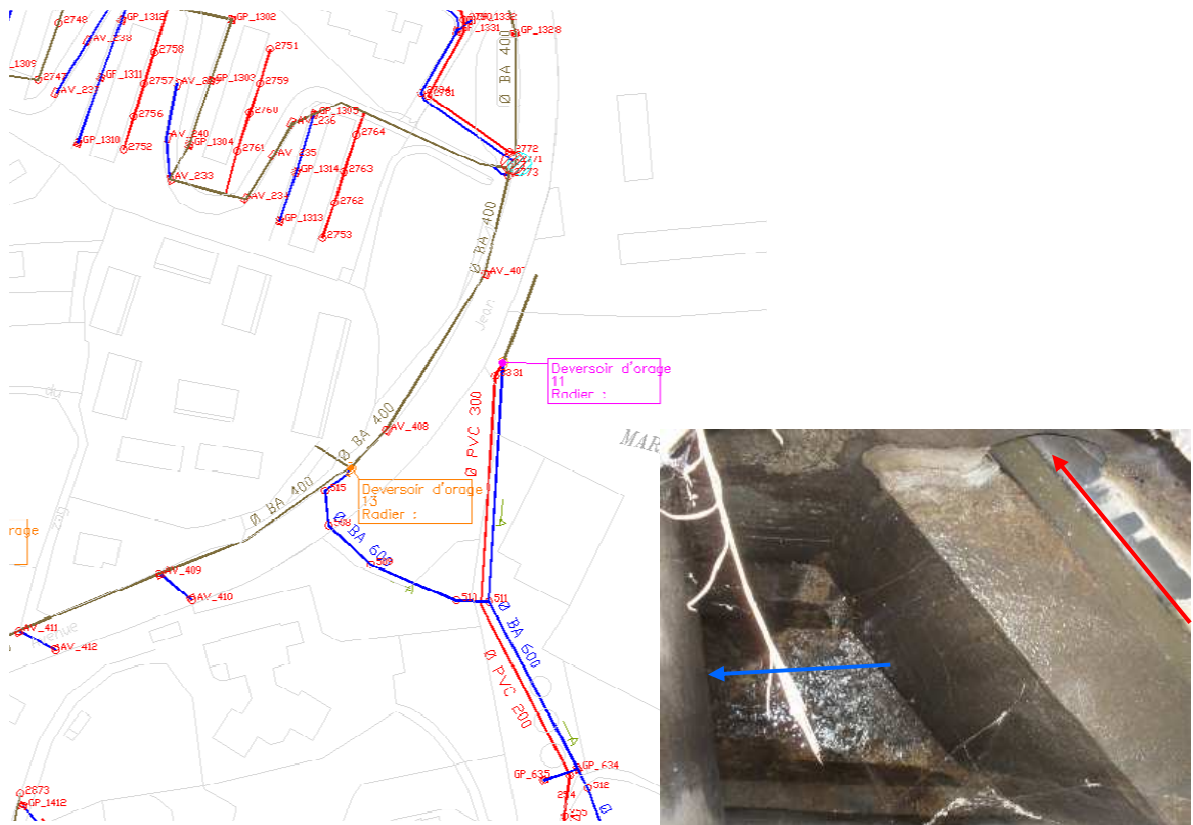
Figure 4-6 : Suppression du fonctionnement du DO 11 en temps sec

A noter que le bassin de ruissellement est très faible, et l'impact du surdébit en aval très faible également.

Le rehaussement de la cote de déversement (lame inox ou batardeau maçonné) est estimé en coûts travaux à .....500 € HT.

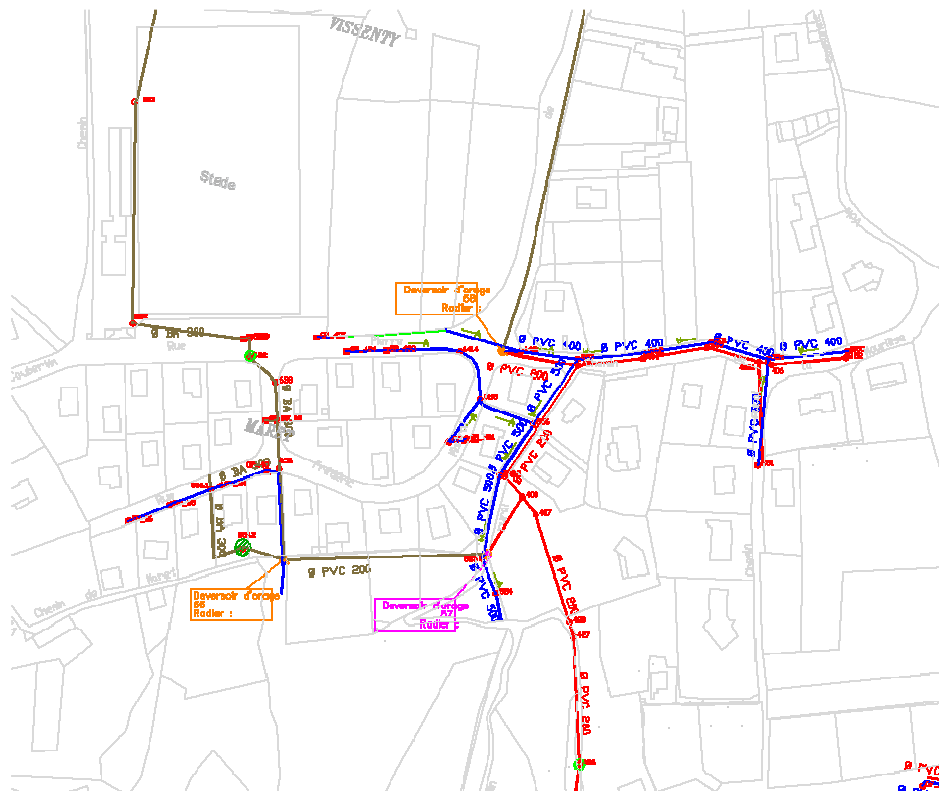
Figure 4-9 : Suppression du fonctionnement du DO 57 en temps sec

Le DO 57 fonctionne en temps sec. Ce problème est lié à une mauvaise conception de l'ouvrage. L'arrivée amont est en contre pente et la cote du fil d'eau aval est trop haute. Ces défauts entraînent l'accumulation de dépôts, qui contribue à des rejets d'eaux usées au milieu naturel.

Nous proposons de remplacer ce déversoir d'orage.

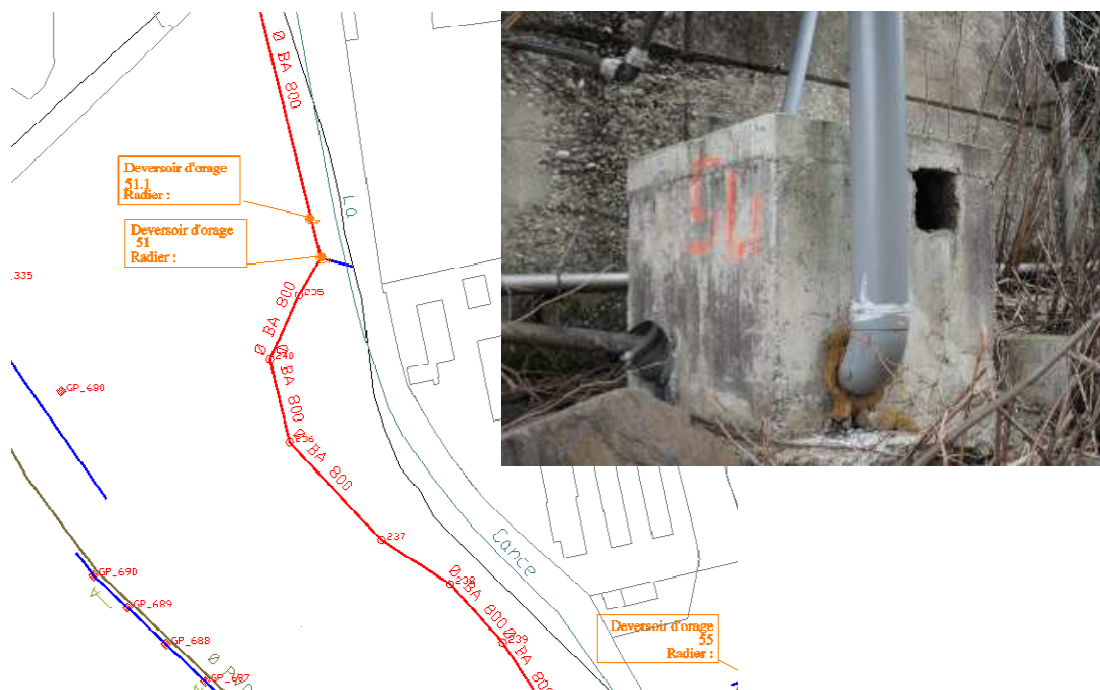
Figure 4-10 : Réhabilitation des DO51 et 51.1

L'état des DO51 et DO51.1 est très dégradé. Le DO51.1 est « mité » par de nombreux branchements provenant de la Tannerie. Sa conception en est perturbée.

L'équipement de ces deux ouvrages en autosurveillance est impossible en l'état. C'est pourquoi nous proposons de remplacer ces deux ouvrages par un unique déversoir d'orage dont la lame déversante sera supérieure à 70 cm afin d'éviter tout rejet pour une pluie mensuelle et de reprendre les branchements défectueux de la Tannerie : trois branchements

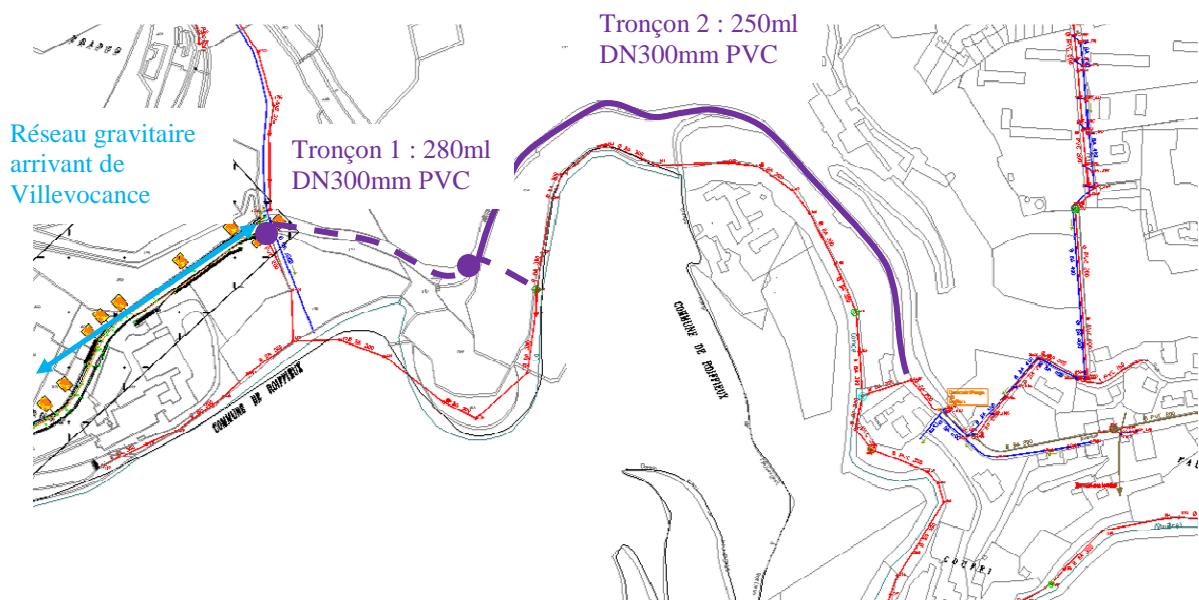
Figure 4-11 : Amélioration structurelle du collecteur de la CANCE

Cette opération est estimée en coûts travaux à ..... 84 000 € HT.

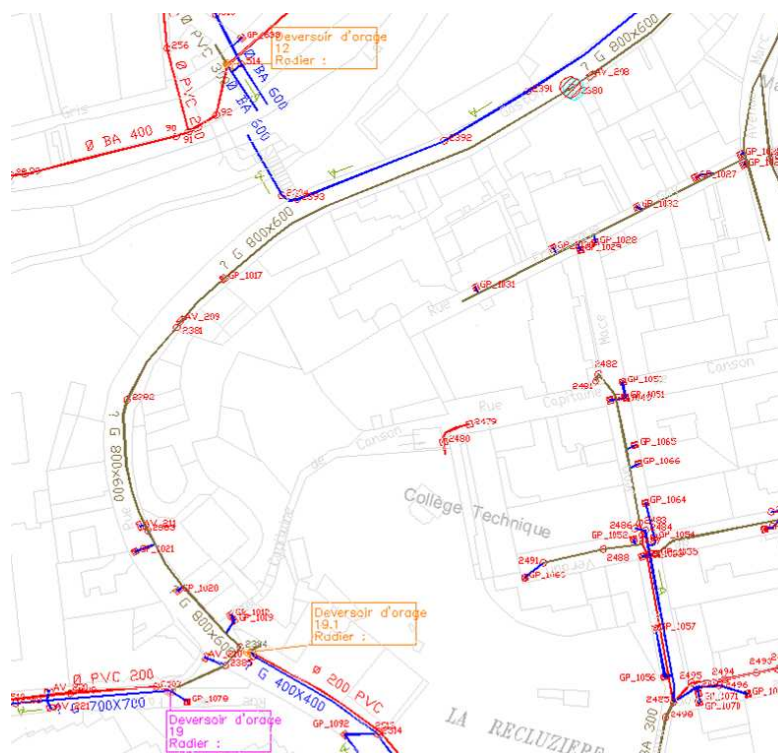
Figure 4-12 : Amélioration structurelle du réseau UN Rue Gaston Duclos

La faisabilité de la réhabilitation du collecteur est incertaine. Aussi, le programme de travaux prévoit le remplacement du collecteur, à section équivalente. L'opération est envisagée dans le cadre d'une mise en séparatif (dans le paragraphe correspondant).

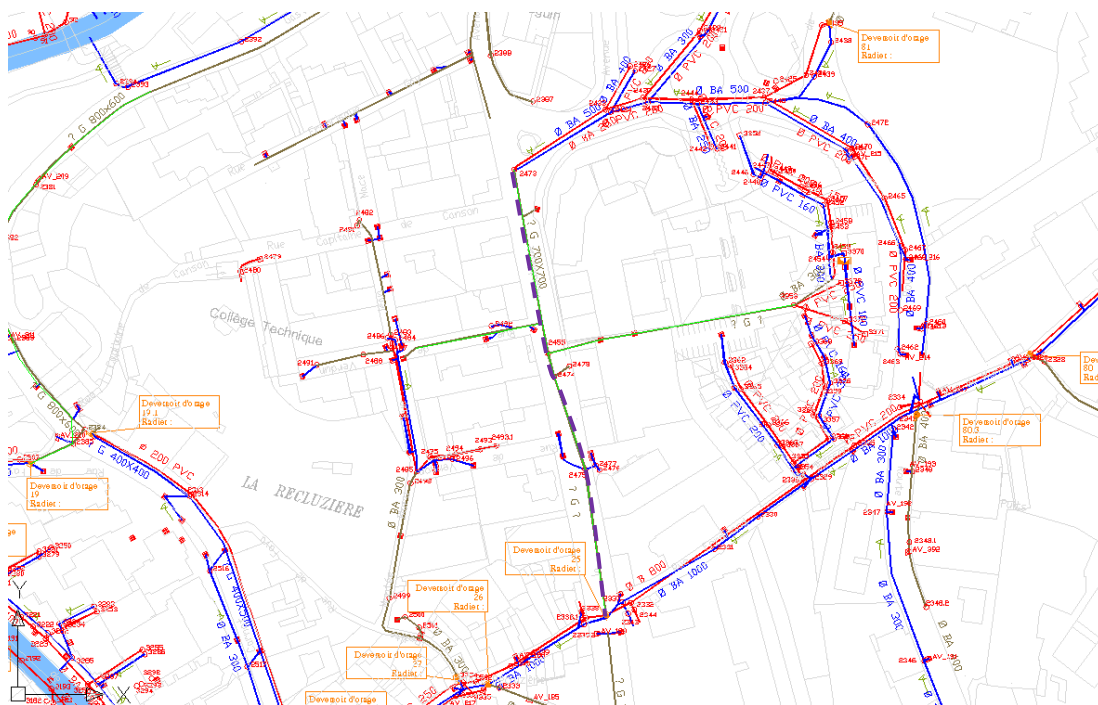
Figure 4-13 : Réhabilitation du réseau UN Bd de la République Amont

La faisabilité de la réhabilitation du collecteur est incertaine. Aussi, le programme de travaux prévoit le remplacement du collecteur, à section équivalente. L'opération est envisagée dans le cadre d'une mise en séparatif (dans le paragraphe correspondant).

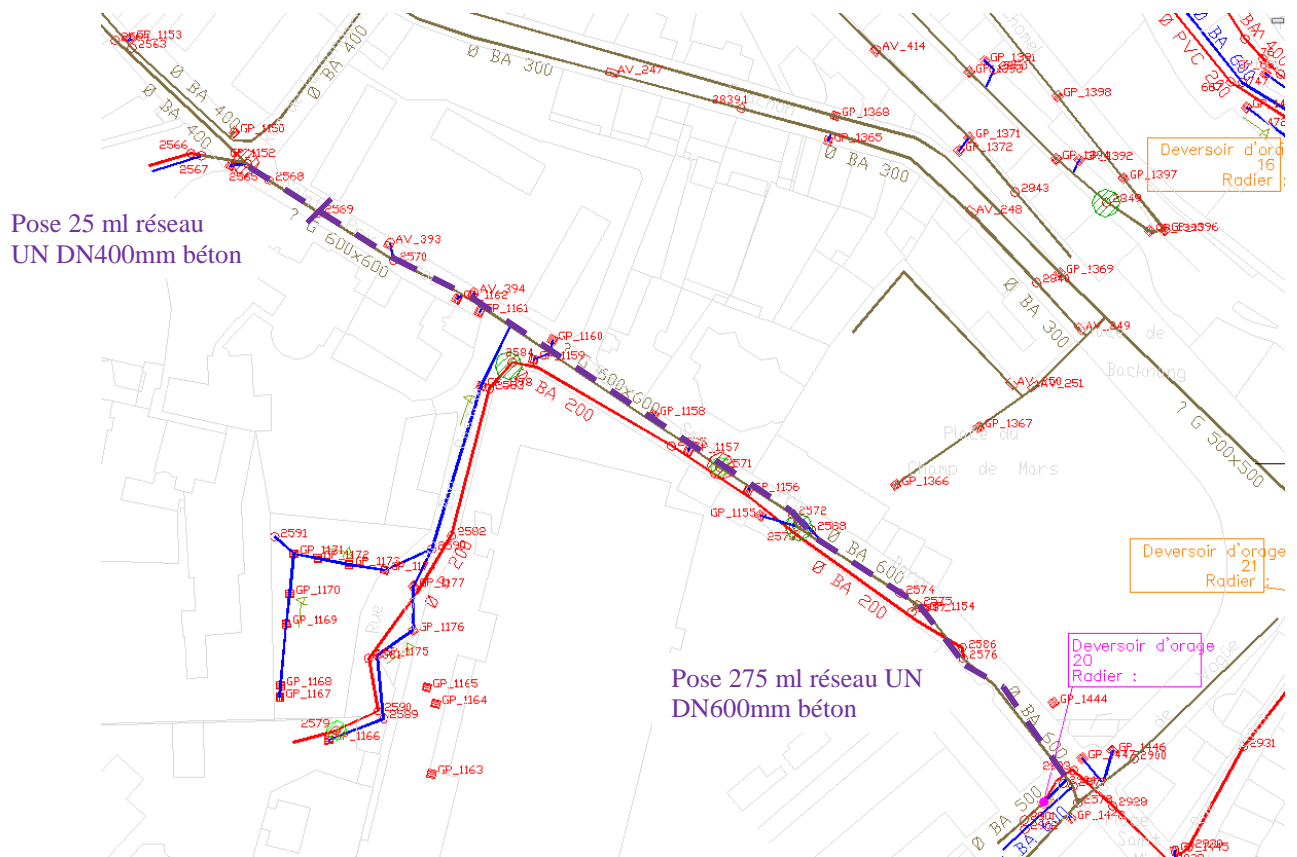
Figure 4-17 : Rue Prix Saint Barou

Les inspections télévisées ont montré une dégradation de surface marquée, la présence de dépôts grossiers, de chute et de mise en charge du réseau.

Nous proposons de réhabiliter ce collecteur en remplaçant le réseau actuel par la pose de 280 ml de réseaux unitaires DN400 béton entre le RV1556 et le RV1558.

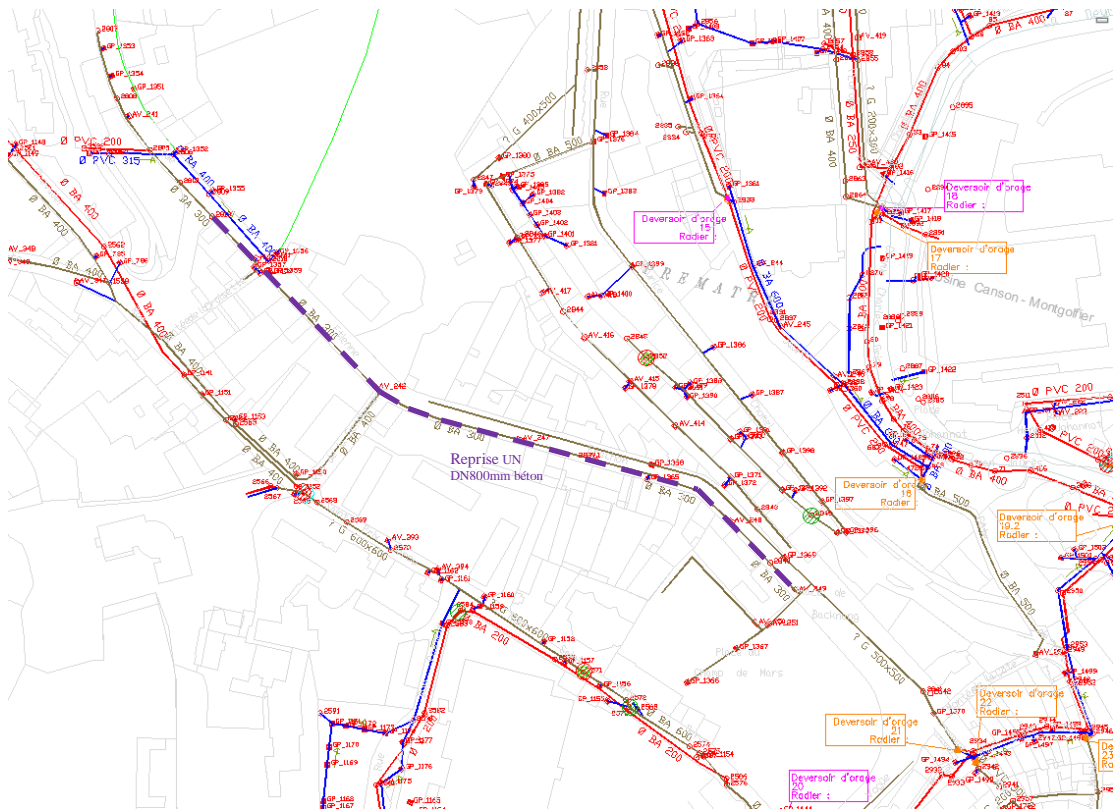
Figure 4-18 : Rue Etienne Frachon

Nous proposons de réhabiliter ce collecteur en remplaçant le réseau actuel par la pose de 430 ml de réseaux unitaires DN800 béton.

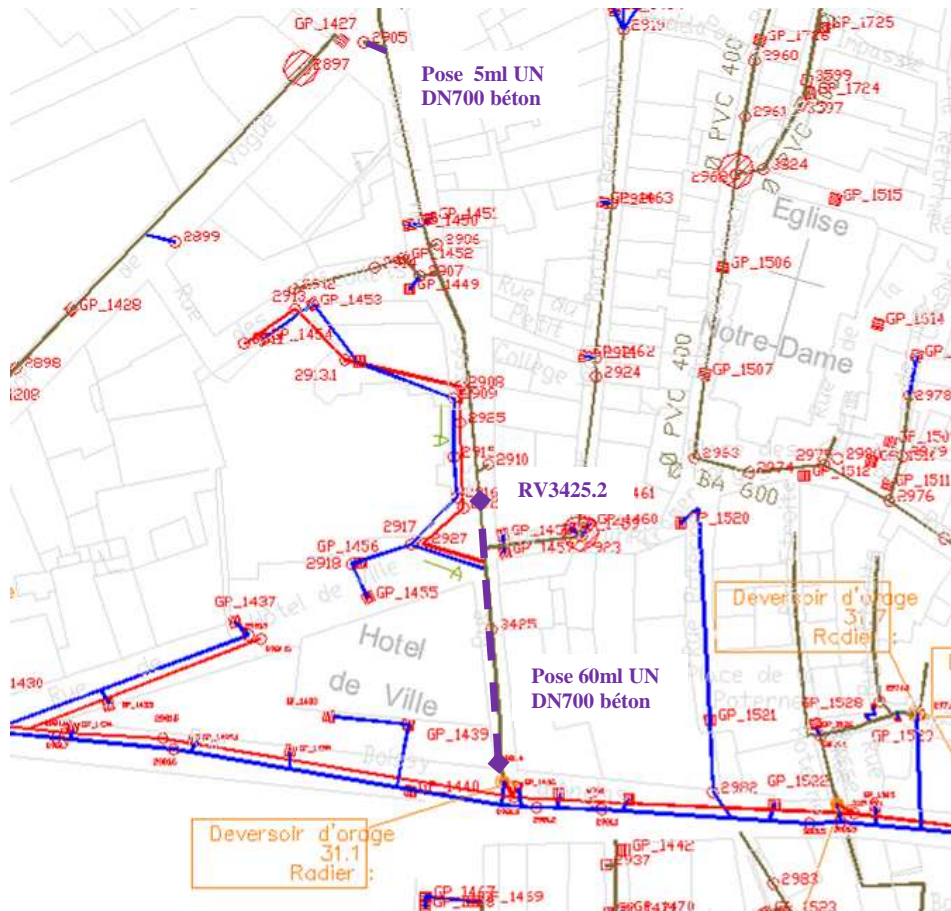
Figure 4-19 : Rue Fossés des Champs

- ✓ sur sa partie aval du RV 2981.4 au RV3425.2 en remplaçant le réseau actuel par la pose de 60 ml de réseaux unitaires DN700 béton,
- ✓ sur sa partie amont du RV2905 au collecteur principal en remplaçant le réseau actuel par la pose de 5 ml de réseaux unitaires DN700 béton.

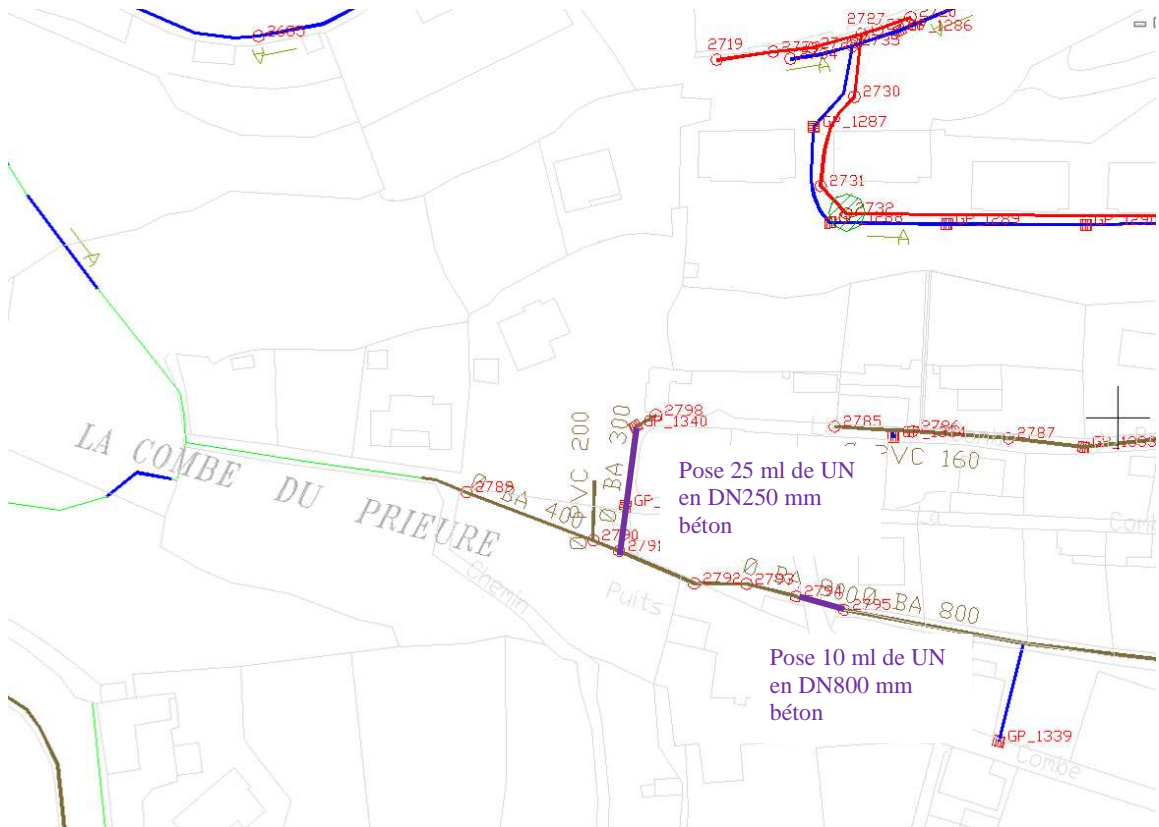
Figure 4-20 : Combe du Prieuré

Le secteur fait l'objet d'une proposition de mise en séparatif présenté au chapitre suivant ; le réseau unitaire serait à requalifier en réseau pluvial.

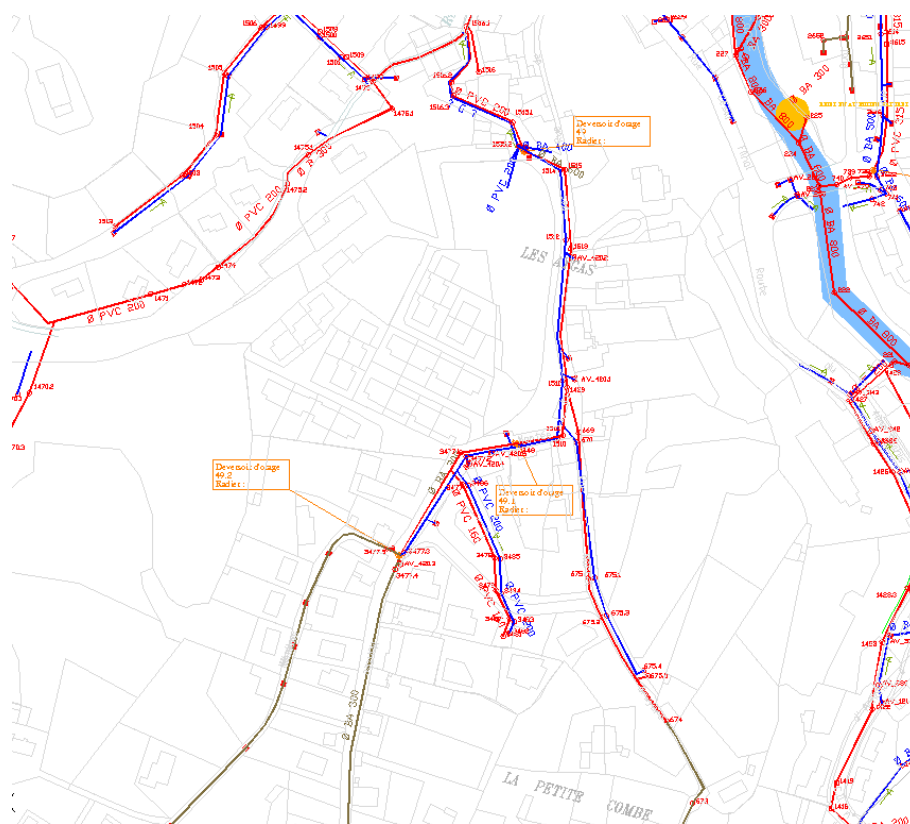
Figure 5-4 : travaux Montée des Aygas (AY-01)

*Depuis la rédaction de ces propositions, le Maître d'Ouvrage a procédé à des travaux de mise en séparatif partiel dans ce secteur. Nous détaillons tout de même notre proposition initiale.*

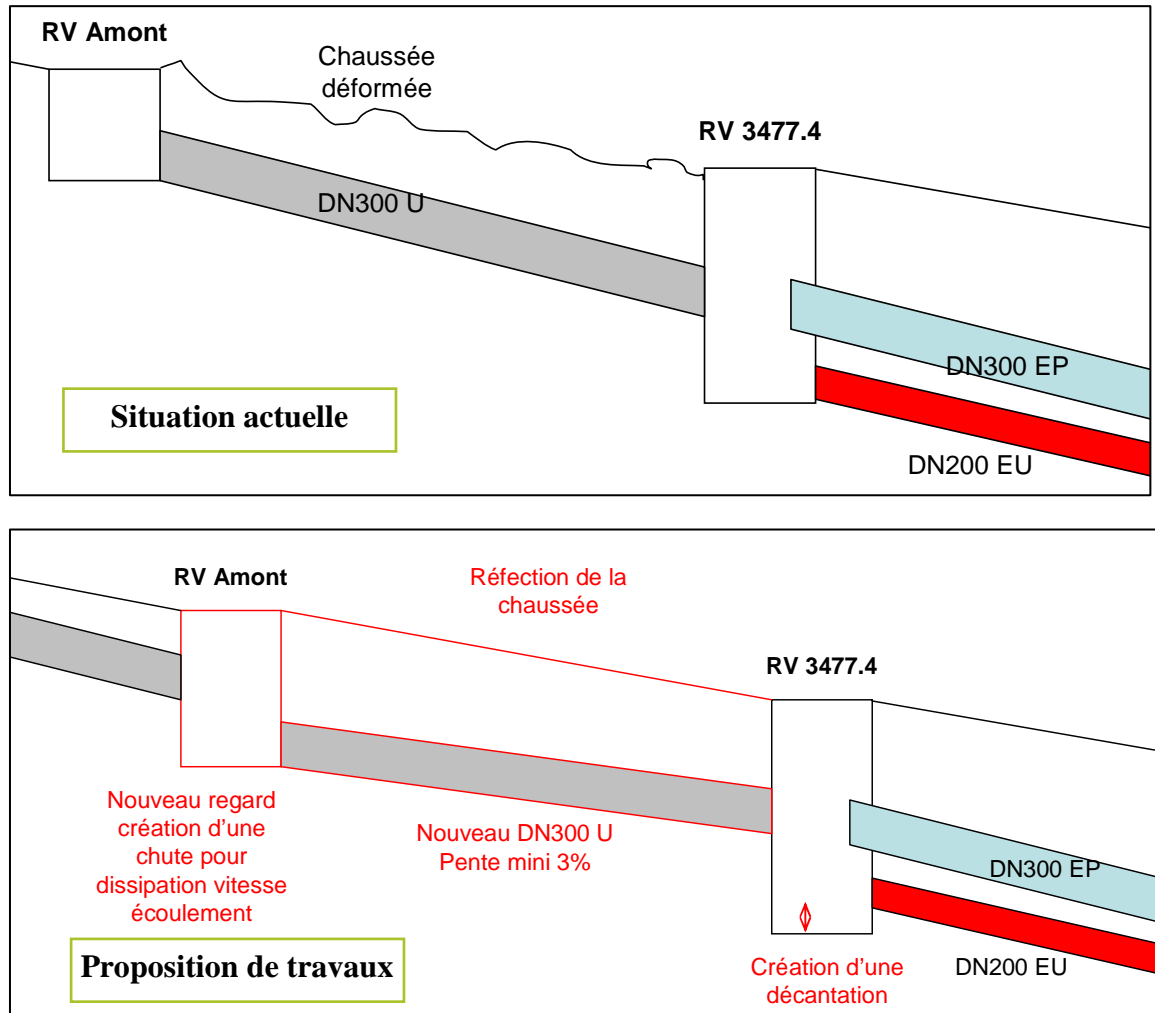
Figure 5-5 : Amont DO49.2 : situation actuelle et proposition de réhabilitation

Les deux schémas ci-dessous présentent la situation actuelle et le réaménagement conseillé.

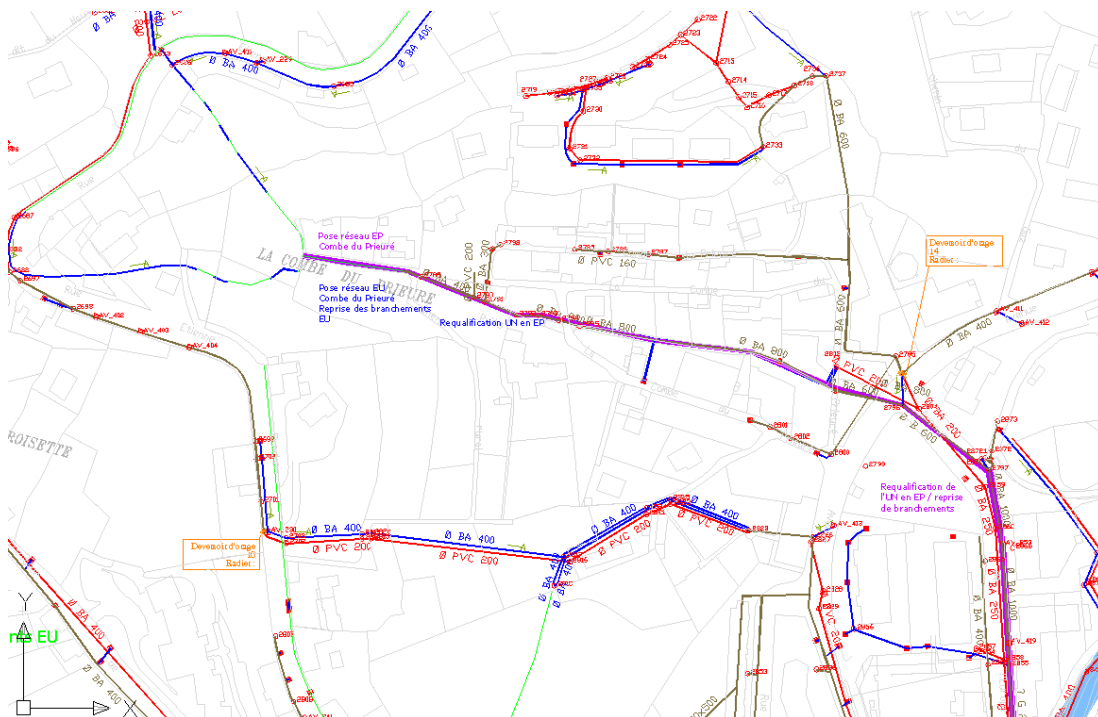
Figure 5-6 : Pose d'un réseau d'eaux pluviales Combe du Prieuré (NO-7a)

La première solution est la pose de 360 ml de réseau d'eaux pluviales dans la combe, collectant les réseaux EP existants sur le haut de la rue E. Frachon, avec reprise de 5 branchements pluviaux. Les déversements du DO14 peuvent être collectés également. Il faut se raccorder au réseau unitaire existant DN1000 de l'avenue de l'Europe. Celui-ci doit être requalifié en EP.

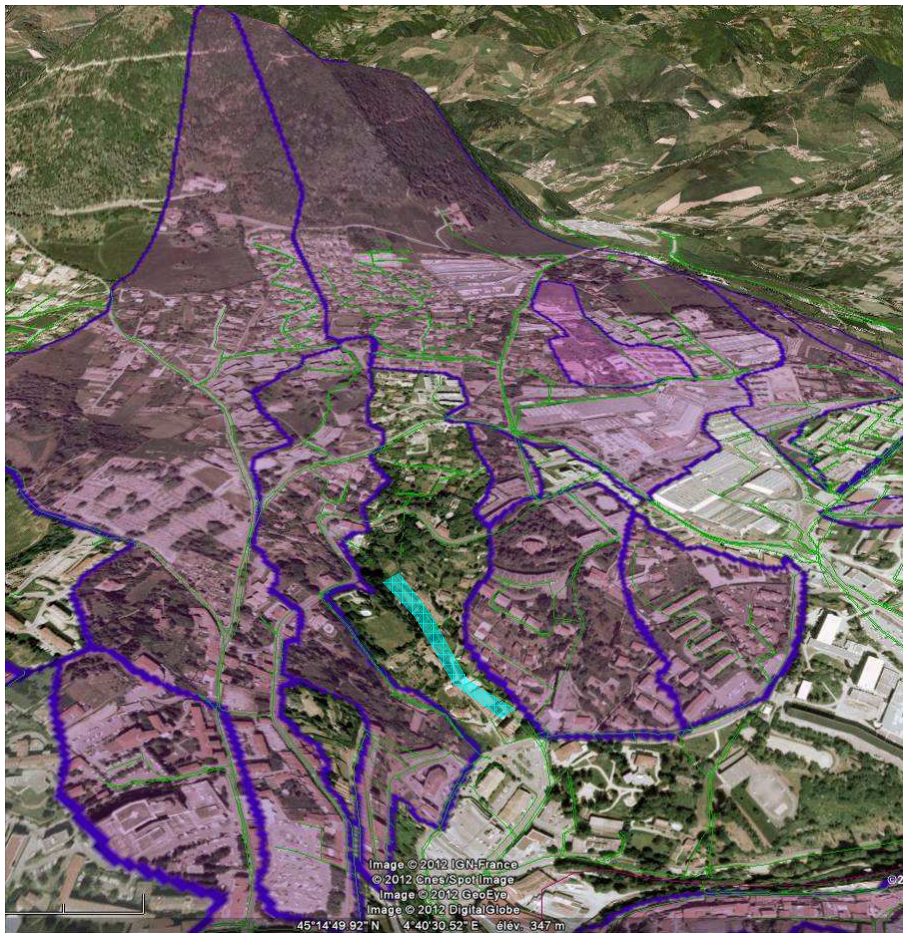
**Figure 5-7 : Mise en place Combe du Prieuré d'un système de collecte visant à ralentir les vitesses d'écoulement : fossé en cascade, noues, rétention**

Sans préjuger de la solution retenue, le chiffrage s'est fait sur la base de la pose de collecteur DN600.

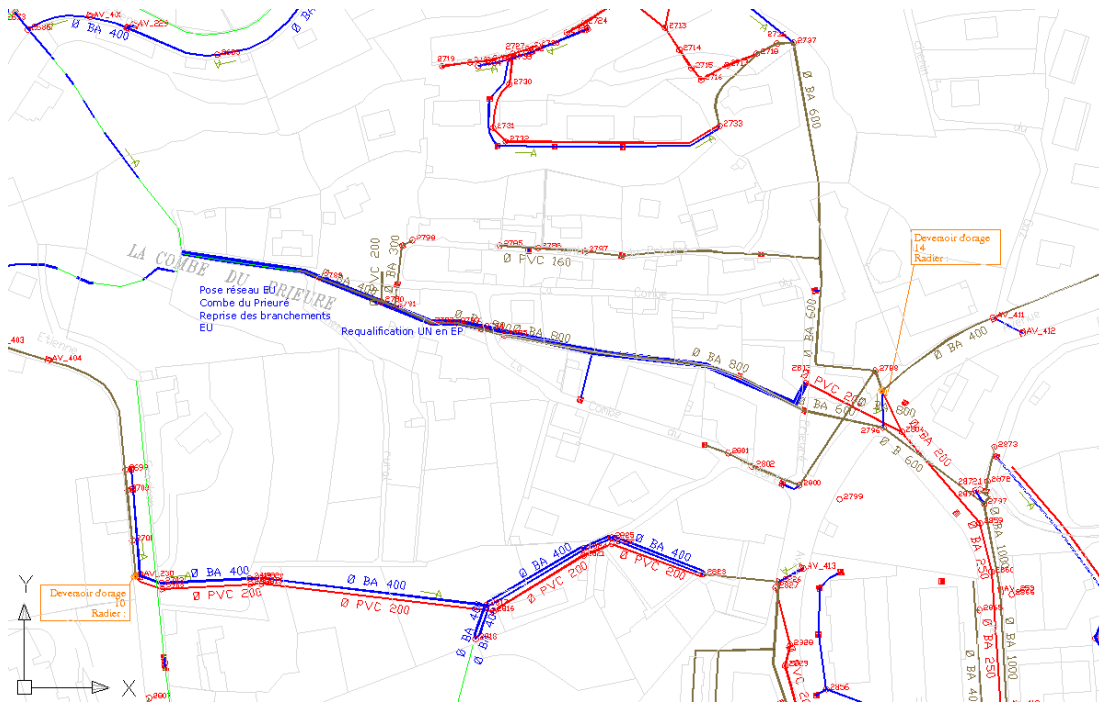
Figure 5-9 : Pose d'un réseau d'eaux usées DN200 Combe du Prieuré (NO-7b)

En variante NON RETENUE à la solution précédente, il s'agissait ici de poser un réseau d'eaux usées sur 350 ml en DN200, avec reprise de 25 branchements. Le réseau unitaire était à requalifier en réseau pluvial.

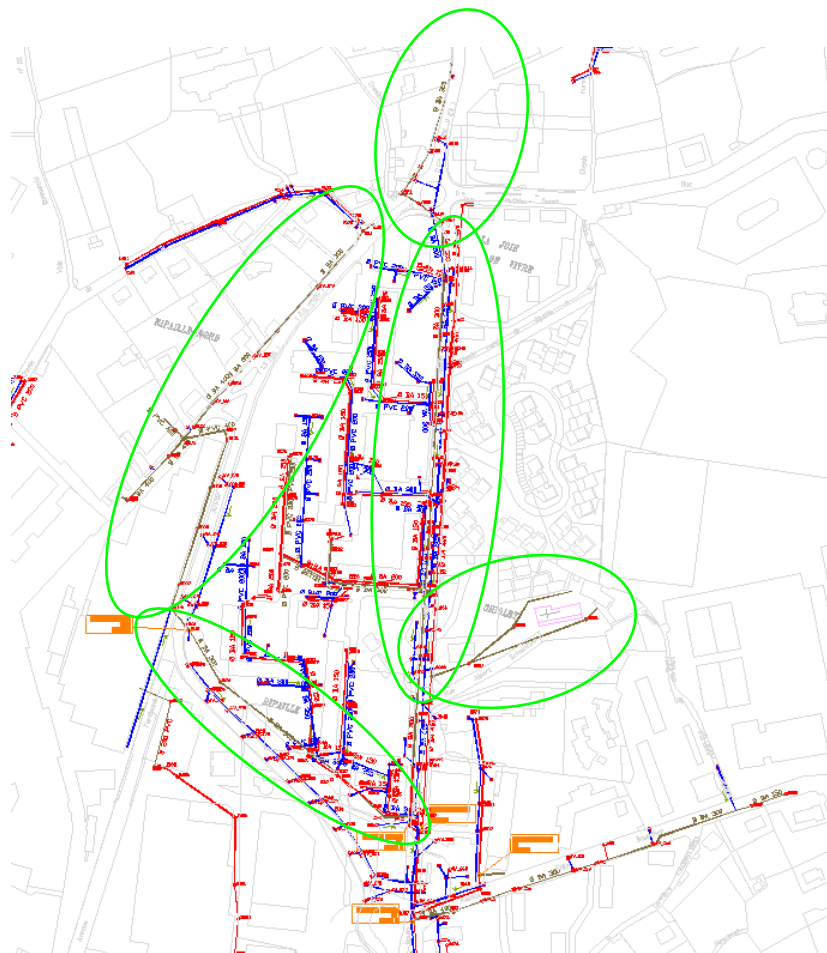
Figure 5-10 : Pose de réseaux séparatifs secteur Iribus (NO-9)

Le gain attendu est la suppression des 1000 m<sup>3</sup> déversés aux DO et le passage en séparatif complet de 10,3 ha, ainsi que du BV Iribus propre.

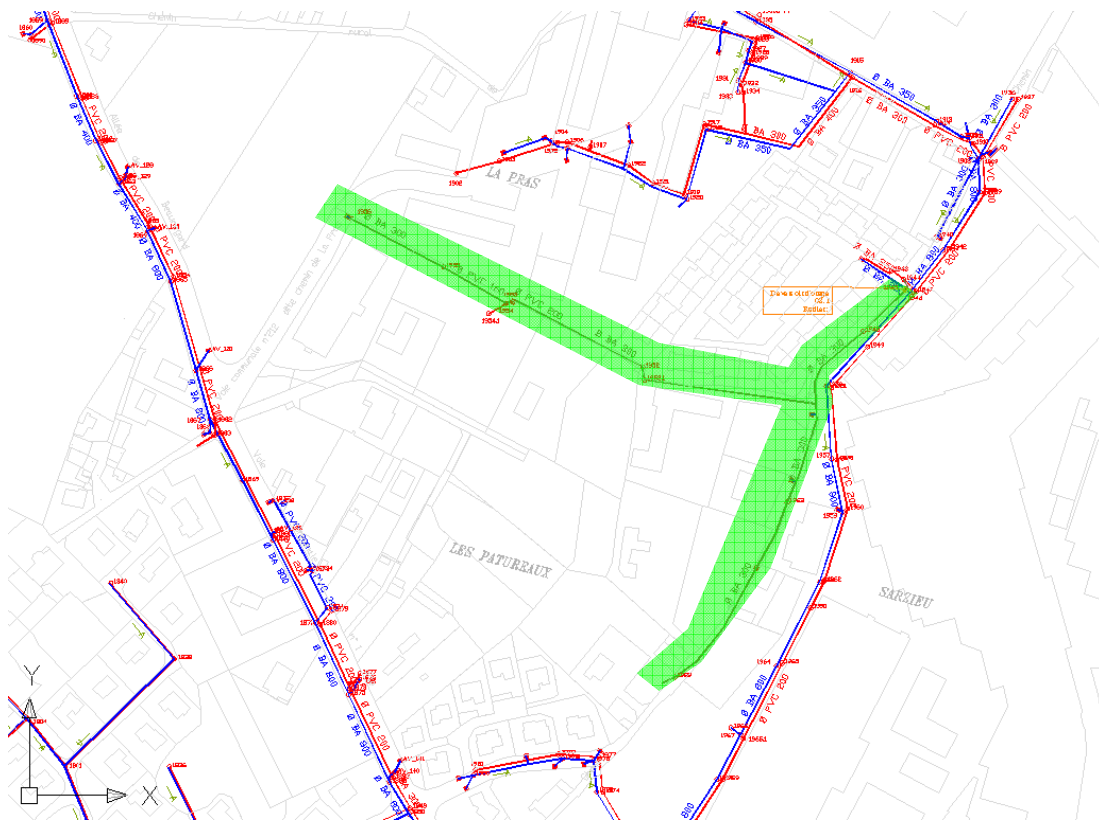
Figure 5-12 : Passage en séparatif Chemin de la Convalescence (NO-10)

Le tracé des canalisations peut être optimisé, car il existe de nombreuses têtes de réseau pluvial.

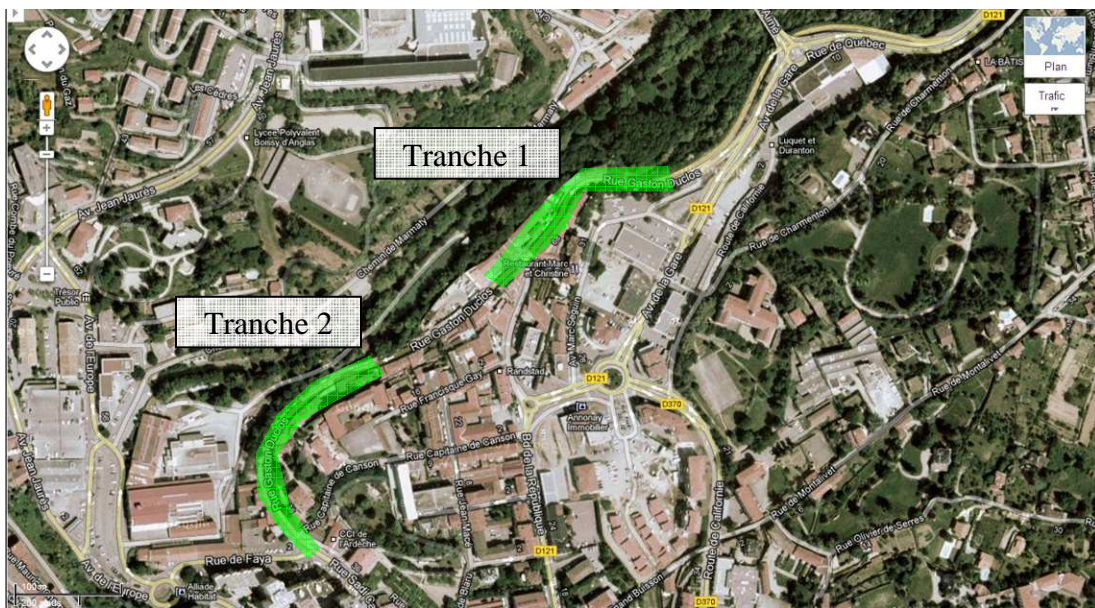
Figure 5-13 : Rue Gaston Duclos

Il fait également l'objet d'une proposition de passage en séparatif. La proposition se base sur la pose d'un réseau séparatif EU en deux tranches, avec reprise de tous les branchements, création de DO au besoin, et rejets pluviaux « partitionnés » (et non rassemblés).

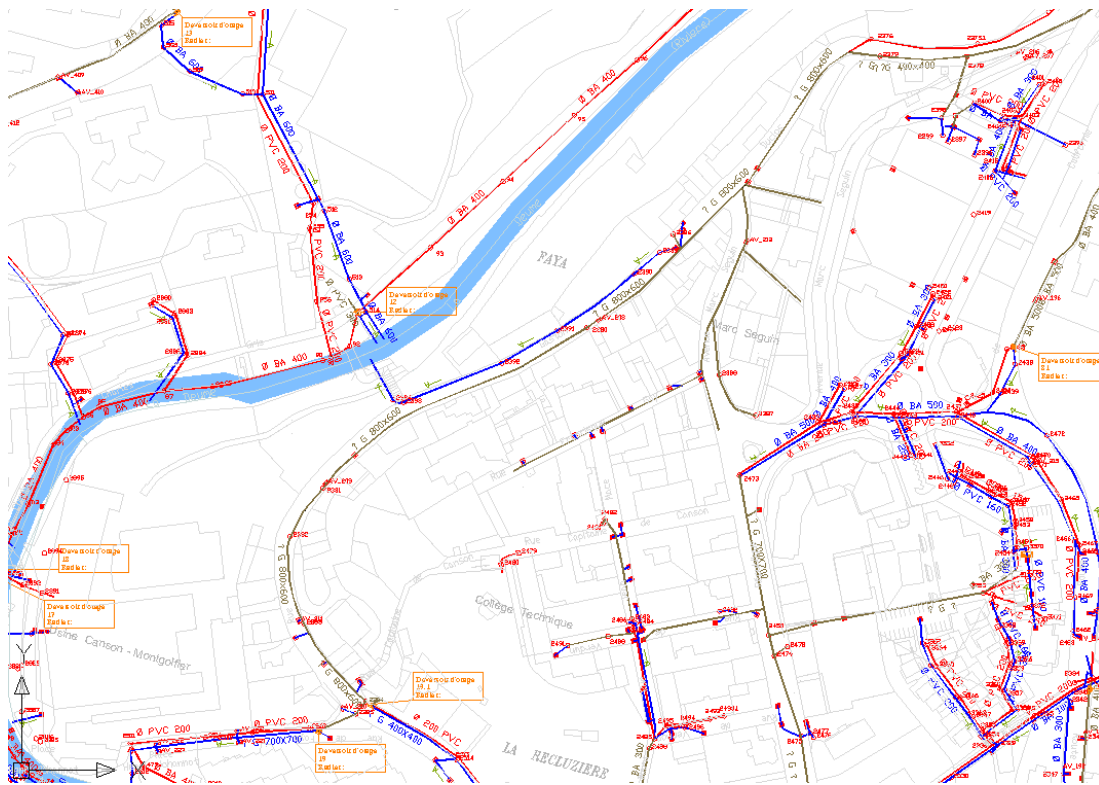
Figure 5-14 : Passage en séparatif Rue Gaston Duclos (RG-21)

Le gain est la suppression totale des rejets au DO19, soit 350 m<sup>3</sup>, ainsi que la réduction des surdébits pluviaux sur l'Antenne Duclos, et le renouvellement du patrimoine enterré.

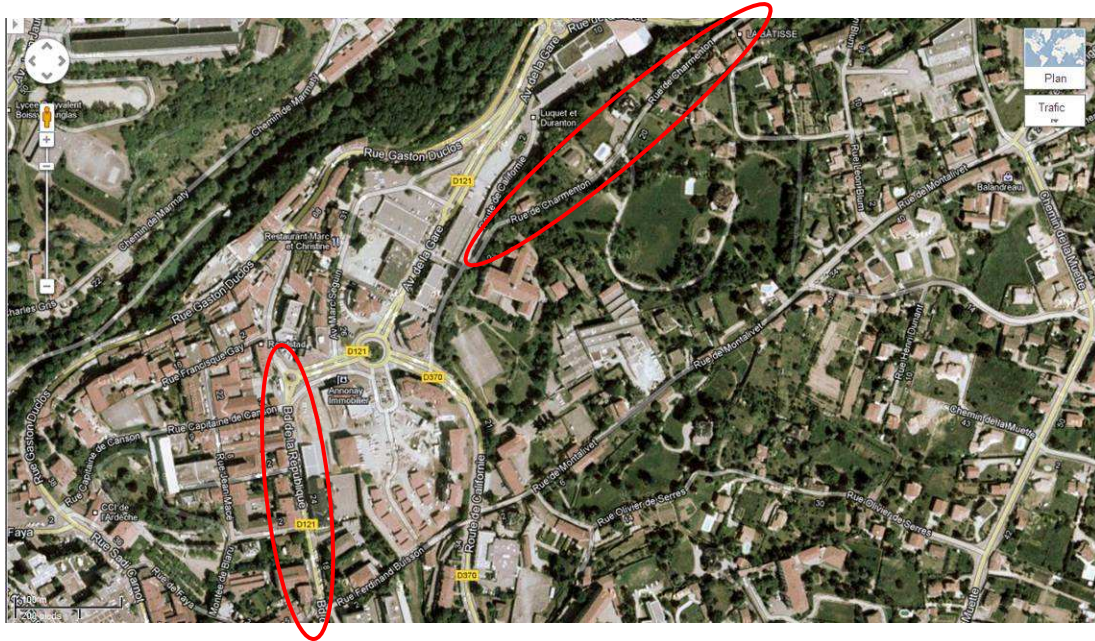
Figure 5-15 : Rue Charmenton et Bd République

Les parties en UN de la rue Charmenton et Bd de la République haut sont en très mauvais état. Elles ont fait l'objet d'ITV.
