# Étude diagnostic du système d'assainissement d'Annonay

Phase 6 : Proposition de travaux et  
schéma directeur d'assainissement

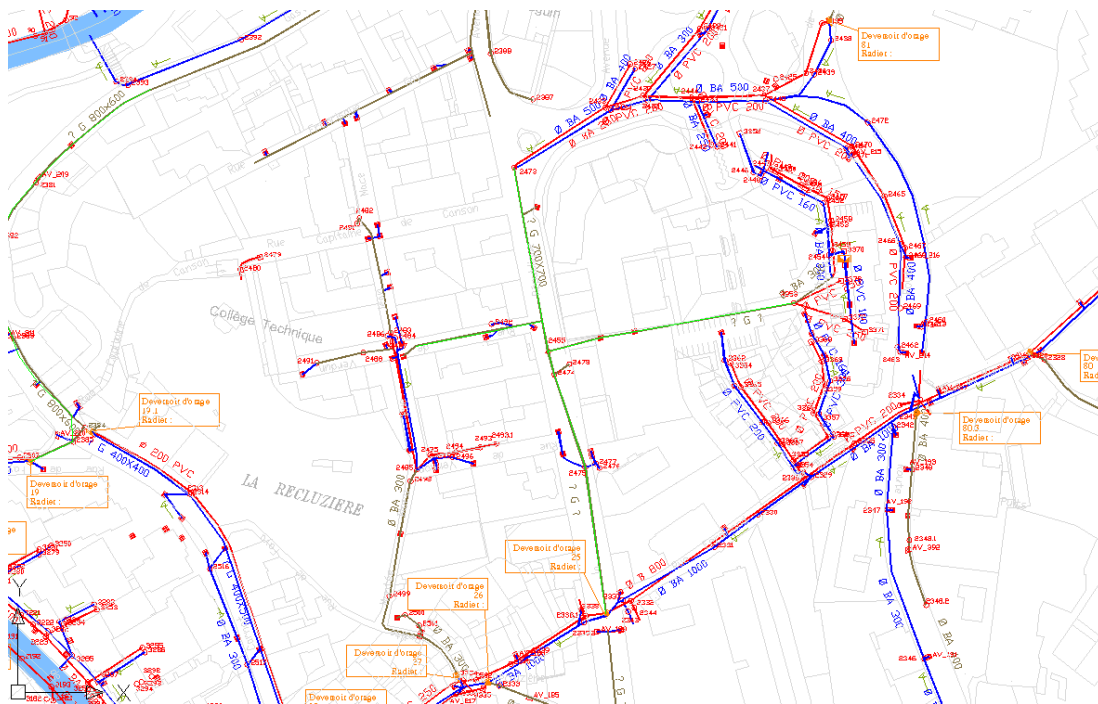
Figure 5-16 : Passage en séparatif Rue Charmenton (RG-22)

- ✓ 500 ml de réseau EU en DN200, ainsi que la reprise de 20 branchements (RG-22A) sur Charmenton,
- ✓ 220 ml de réseau EU en DN300 (RG-22B) sur République.

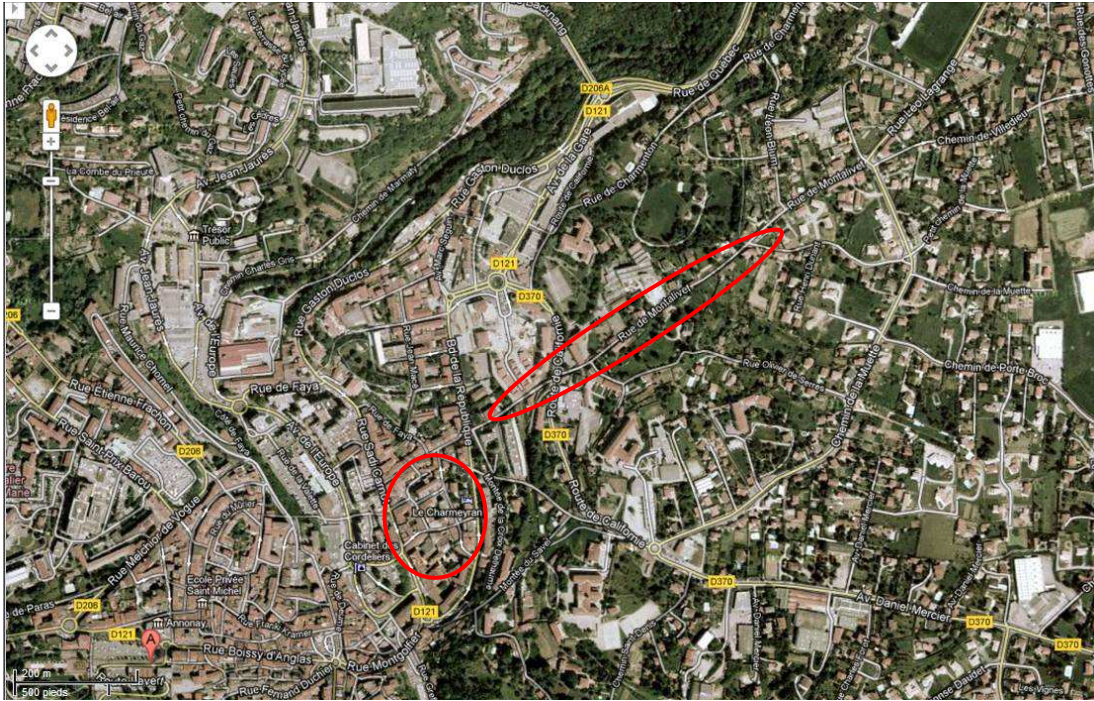
Figure 5-17 : rue Montalivet et rue Sadi Carnot

Le gain attendu est la réduction des surdébits pluviaux sur la rue Sadi Carnot, qui occasionnent des mises en charges importantes. Elle peut également être l'occasion de conforter le taux de collecte du secteur, problématique.

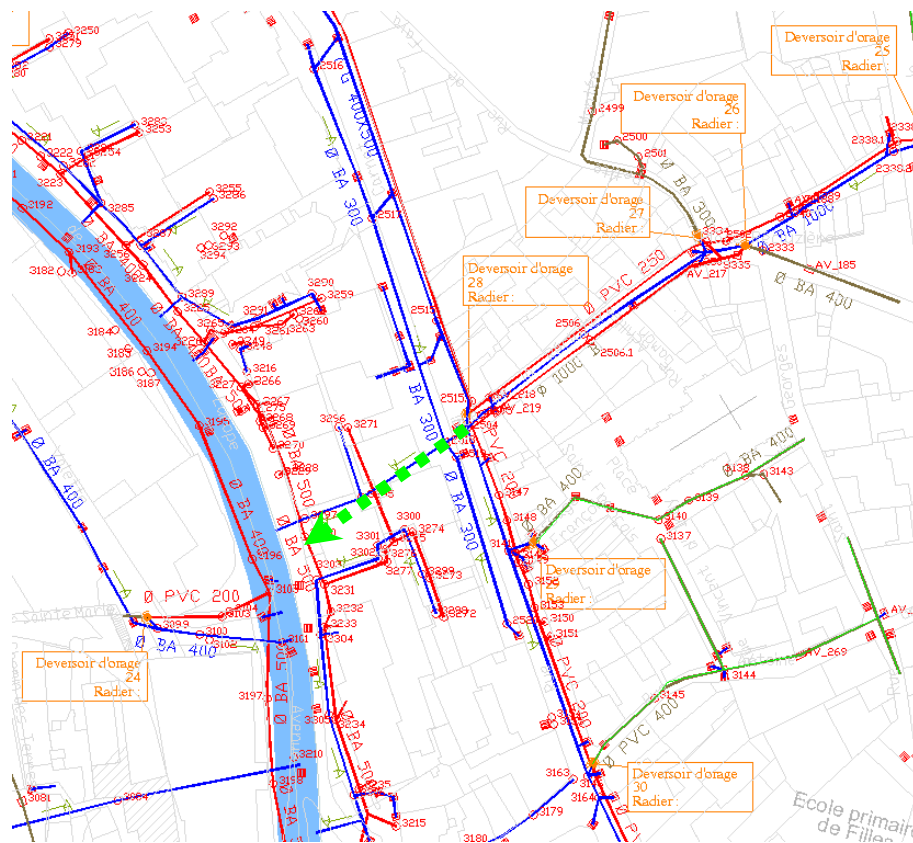
**Figure 5-19 : Solution 2 : By-pass des surdébits EU DN200 rue Sadi Carnot dans EU DN500 Avenue de l'Europe**

Une variante existe en soulageant le réseau DN200 rue Sadi Carnot dans le réseau DN500 Bd de l'Europe. Il s'agit alors de poser 70 ml de réseau UN DN400 entre le DO28 et le RV3230.

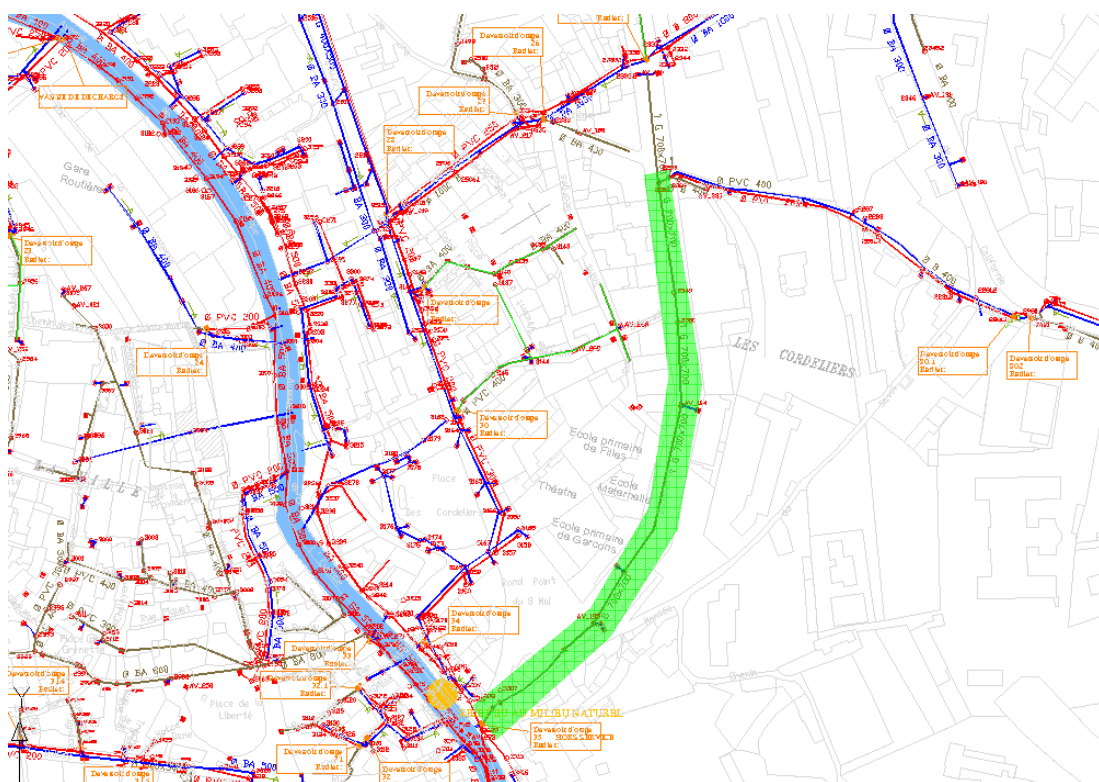
Figure 5-20 : Passage en séparatif Bd de la République Bas (RG-24)

Les coûts travaux sont ..... 232 500 € HT.

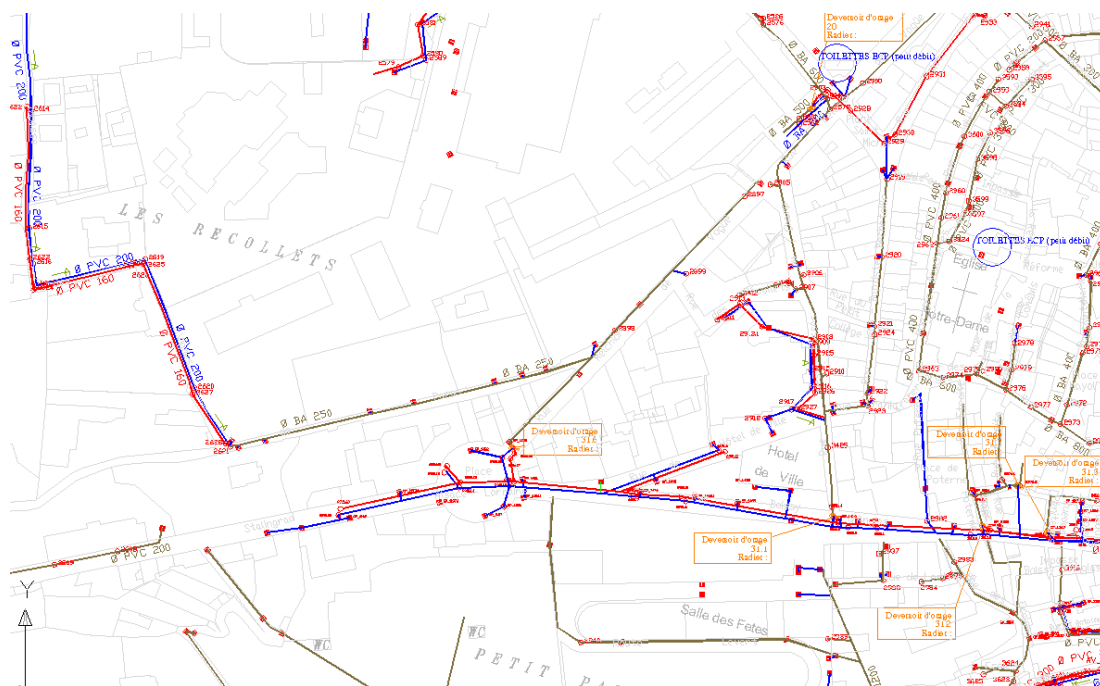
Figure 5-21 : Passage en séparatif Vignes de Paras et Melchior de Vogüe (OC-6)

Nous proposons le passage en séparatif sur ces deux rues.

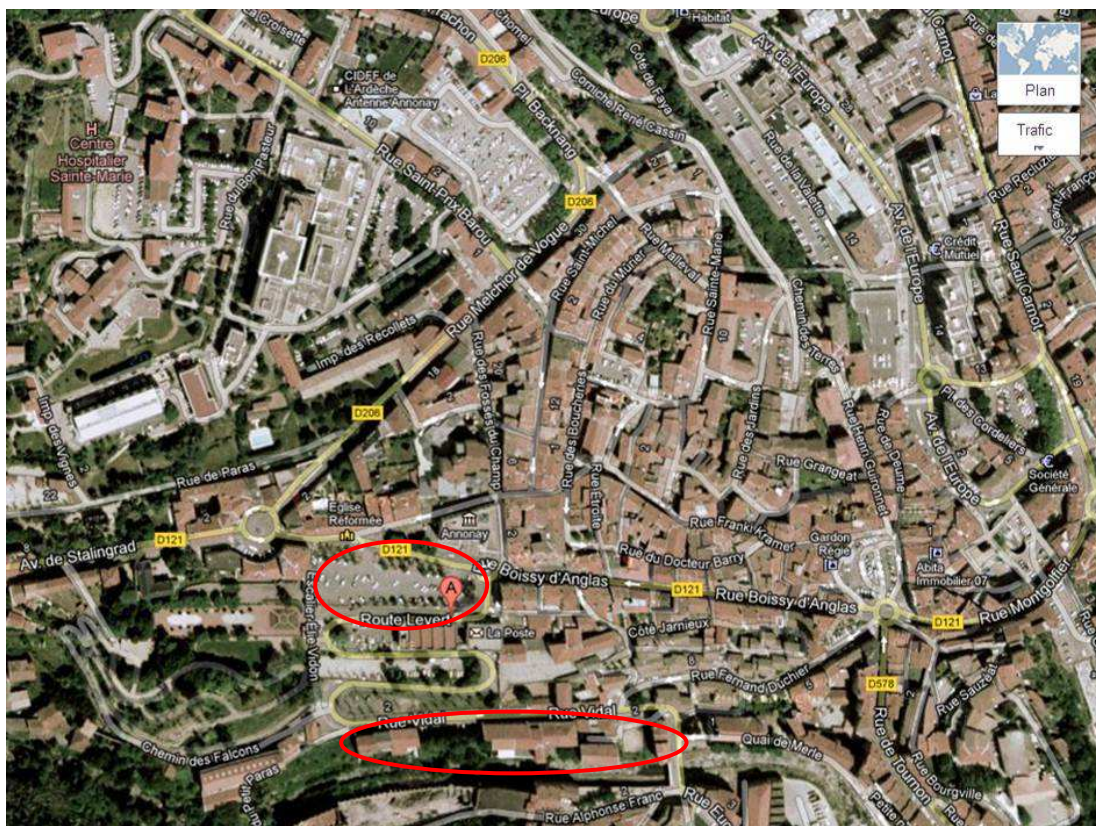
Figure 5-23 : Sites envisagés pour un BSR pluvial

Celui ci a été envisagé Hôtel de Ville (parking) ou bords de Cance.

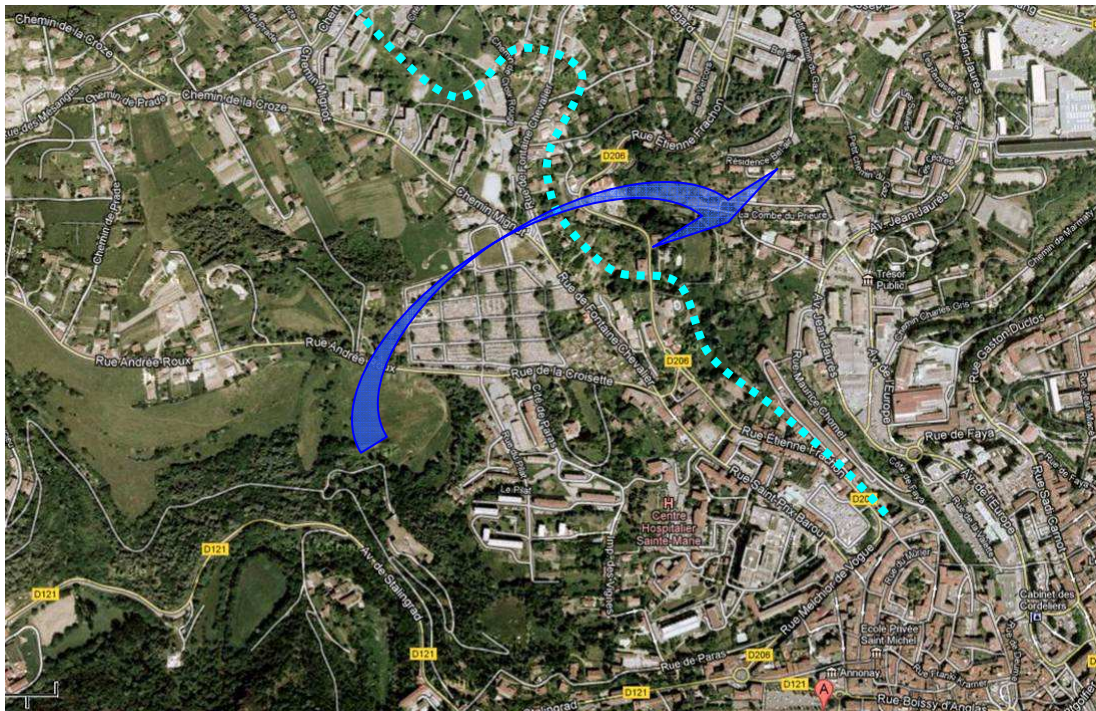
Figure 5-24 : Limite des bassins de collecte Ouest Cance et Nord

Il a été envisagé de dévier les effluents du bassin de collecte OUEST CANCE vers le bassin de collecte NORD.

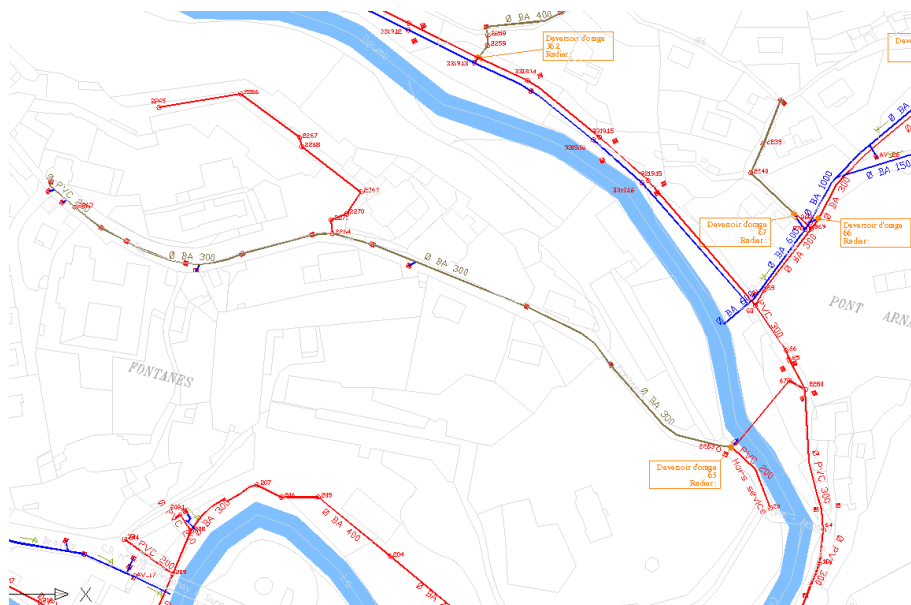
Figure 5-26 : Passage en séparatif rue de Fontanes (SE-3)

Nous proposons le passage en séparatif rue de Fontanes, avec la pose de 450 ml de réseau DN200 et la reprise de 15 branchements. L'UN existant pourra être requalifié en EP.

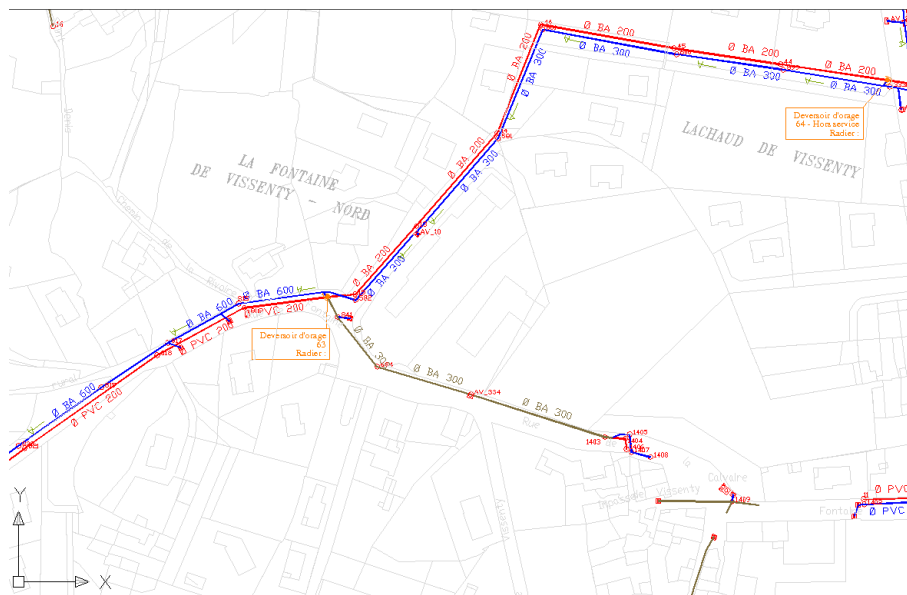
Figure 5-27 : Passage en séparatif rue de la Fontaine (SE-4)

Afin de supprimer le DO63 qui déverse de l'ordre de 100 m<sup>3</sup>, nous proposons la pose de 160 ml de réseau EU DN200 et la reprise de 13 branchements, ainsi que la requalification de l'UN existant en EP.

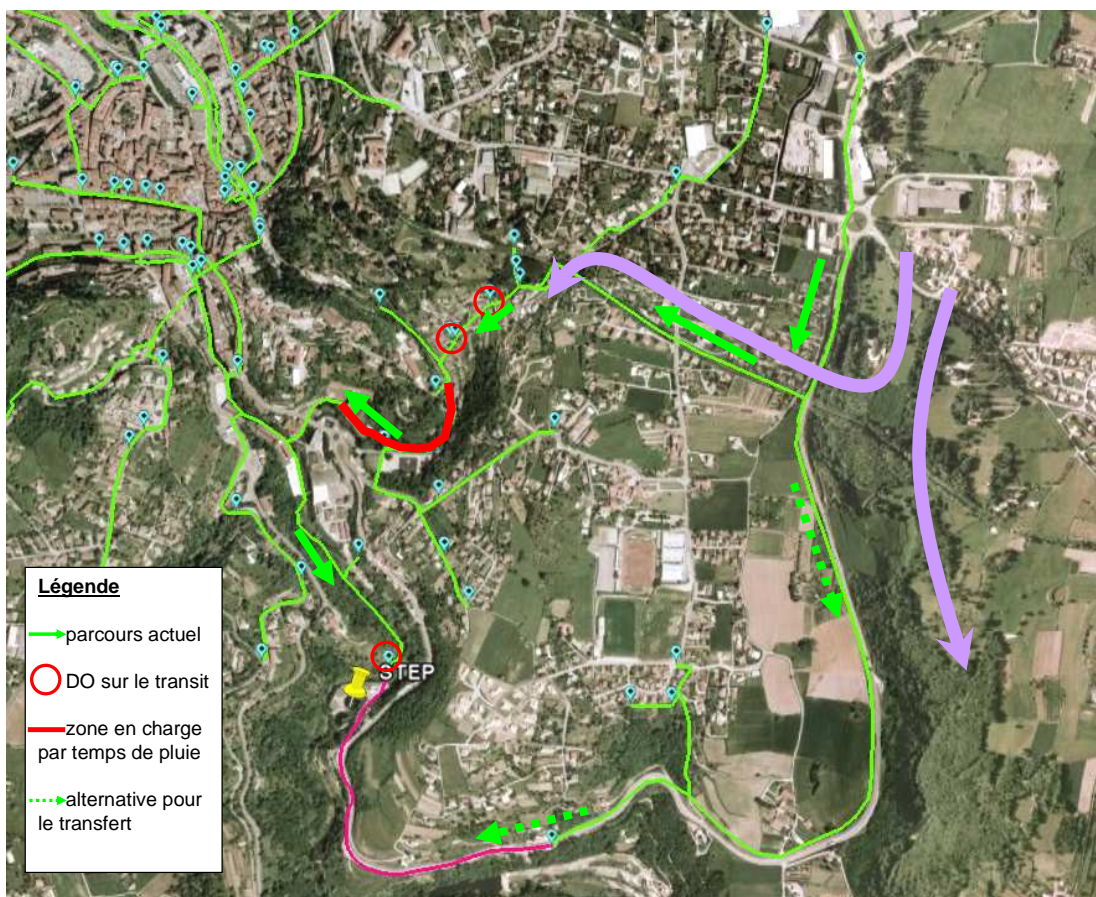
Figure 5-28 : Transfert des effluents de Davézieux et Lombardière

Il existe une alternative : détourner les effluents vers le PR Rocade Sud via le collecteur DN400 qui longe la D371.

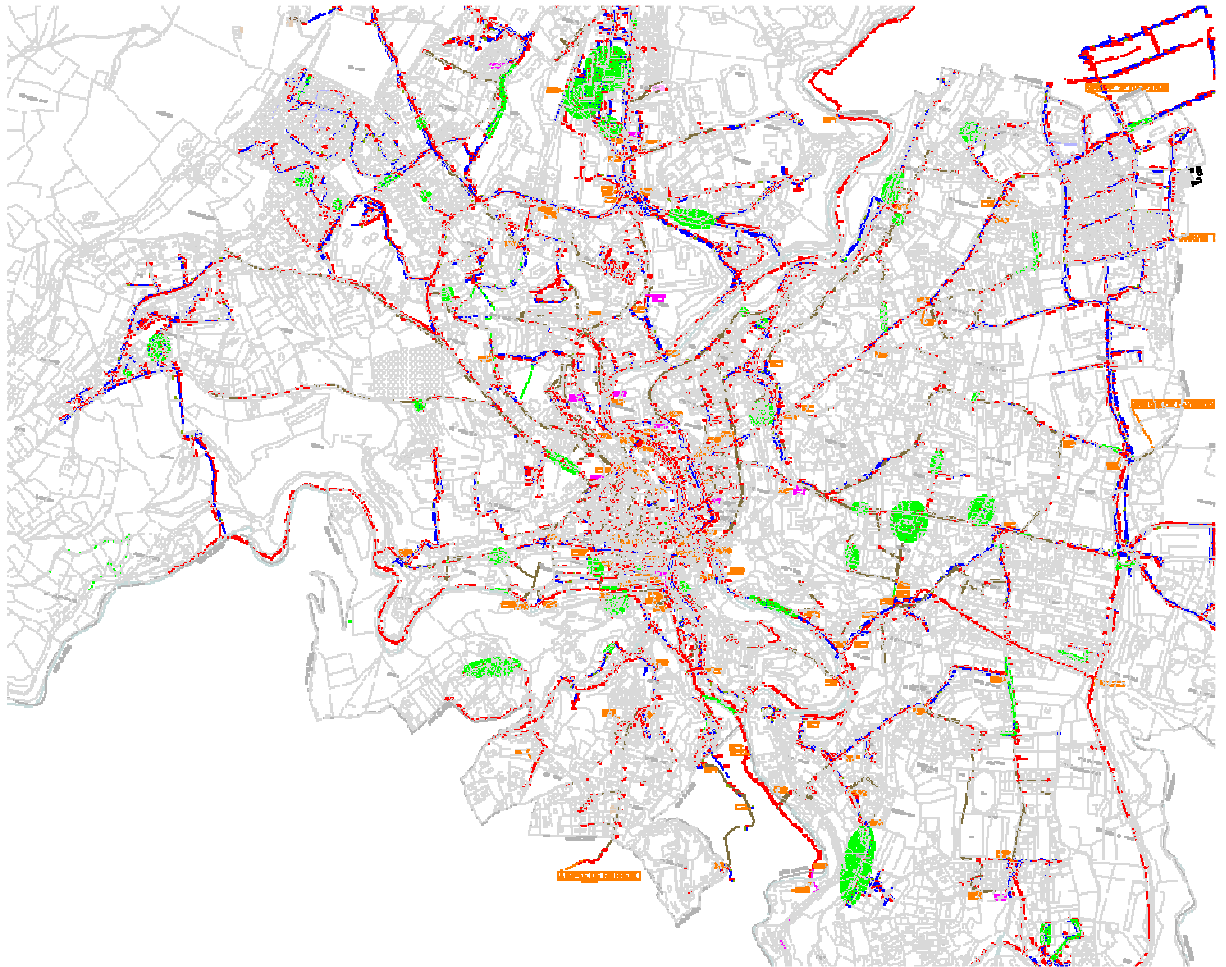
Figure 6-1 : Localisation des curages préventifs

Nord	Cance Ouest	Deume Rive Gauche	Sud Est	Aygas	Collecteur Amenée	Communes voisines
<b>Nombres de tronçons concernés</b>	12	16	8	17	2	1	0
<b>Linéaire à curer (ml)</b>	1 465	1 420	780	2 345	265	140	0
<b>Estimation de l'opération (€HT)</b>	2 930	2 580	1 560	4 690	560	280	0

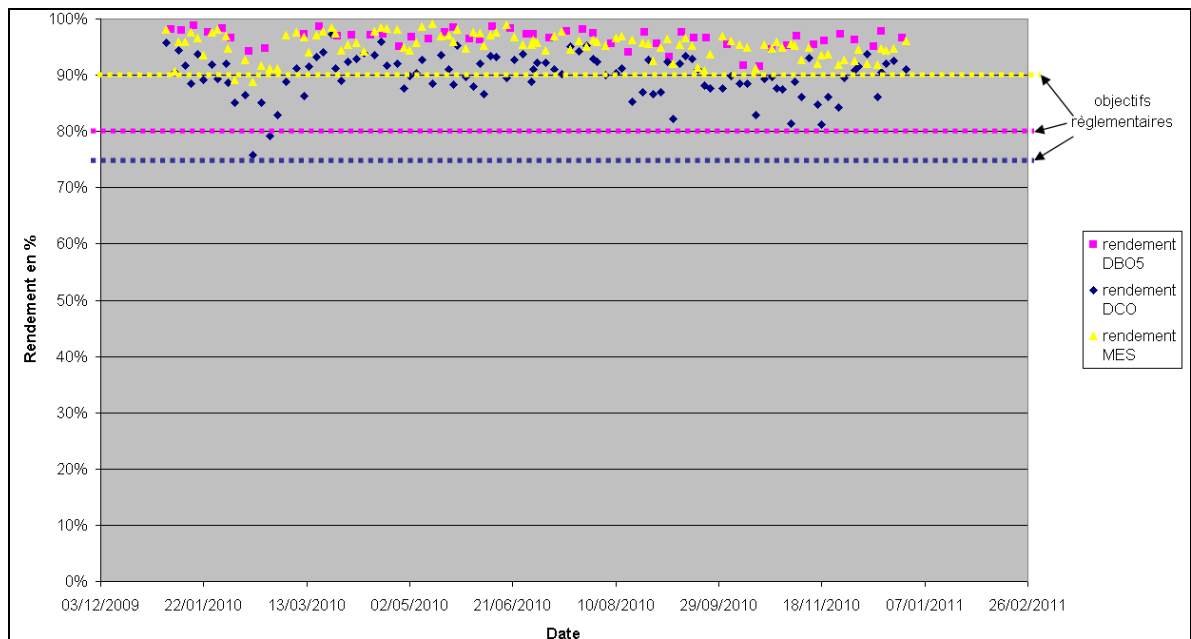
**Figure 7-1 : rendements épuratoires de la STEP (données autosurveillance 2010)**

A l'exception de deux mesures de MES, les normes sont toujours largement respectées, attestant du bon fonctionnement de toute la chaîne de traitement.
