B.11.6.2 PRÉSENTATION DES OUVRAGES

E.2.ANNEXE N°02 : FICHE INSPECTIONS TELEVISEES DE RESEAU

Etude Diagnostique du réseau d'assainissement collectif de la CC Ubaye Serre Ponçon - Inspection télévisée

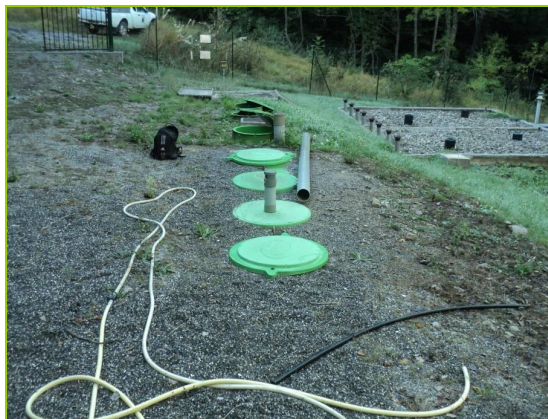
Figure 71 : La fosse toutes eaux

La fosse toutes eaux a un volume de 25m³.

Paramètres	Capacité maximale
Formule	$C = \frac{V_{fte} \times 1000}{r \times T_s}$
Ratio (r)	150 l/hab.
Capacité de l'ouvrage retenue	56 E.H.
Conclusion	L'ouvrage est sous dimensionné par rapport à la capacité théorique annoncée

La station d'épuration de Charamel présente plusieurs défauts de fonctionnement et un sous dimensionnement conséquent de la fosse toutes eaux (56 EH contre 100 EH annoncée). Les by-pass sont fréquents par l'entrée de la station ou au niveau du limiteur de débit régulièrement bouché. Le programme de travaux préconisera :

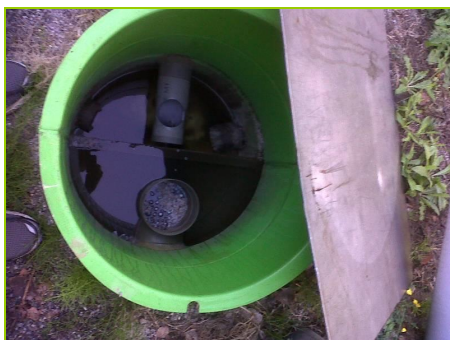
Figure 72 : Le limiteur de débit

Le limiteur de débit est constitué d'un tuyau en PE d'un faible diamètre de 32mm. Ce tuyau se bouche régulièrement provoquant le passage en by-pass du préfiltre et de la chasse à auget (observation faite lors d'une visite sur site et confirmé par l'employé intercommunal).

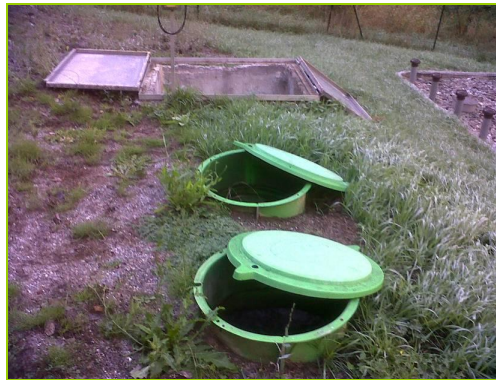
Figure 73 : Le préfiltre

Un décolloïdeur de 3 m³ a été mis en place en aval de la fosse toutes eaux ayant pour but de protéger le système de filtration en cas d'incidents sur le réseau.

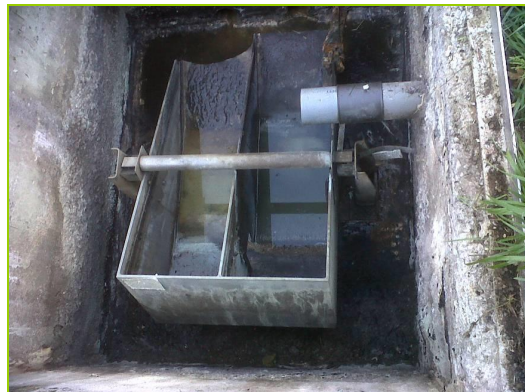
Figure 74 : La chasse à auget basculante

Lors de la visite de l'équipe technique de CREG Territoires, la chasse à auget était en mauvais état. Une partie était cassée et des traces de corrosion avancées ont été observées.

Le programme de travaux préconisera le renouvellement de la chasse à auget.

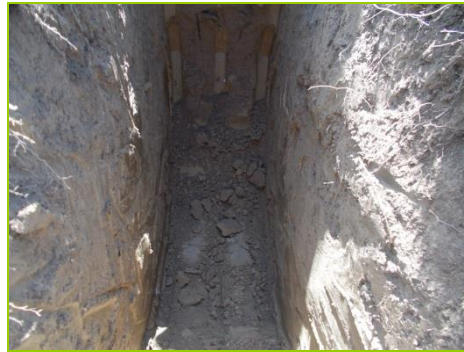
Figure 31 : Traces d'hydromorphie dans le secteur de la STEP du village de La Bréole

Sur les 25 sondages réalisés, seul le sondage réalisé dans un champ situé sur la route d'accès à la station d'épuration du village de La Bréole a vu l'apparition de traces d'hydromorphie. Cette observation a été réalisée à faible profondeur : - 0,5 m. Ce sol avait la particularité d'avoir une forte concentration d'argile. Lorsque le champ a été labouré, il est probable que de l'eau ait pu s'infiltrer à de faibles profondeurs et du fait de la présence d'argile, l'infiltration a été extrêmement difficile. Ces conditions sont propices à la formation de traces d'hydromorphie.

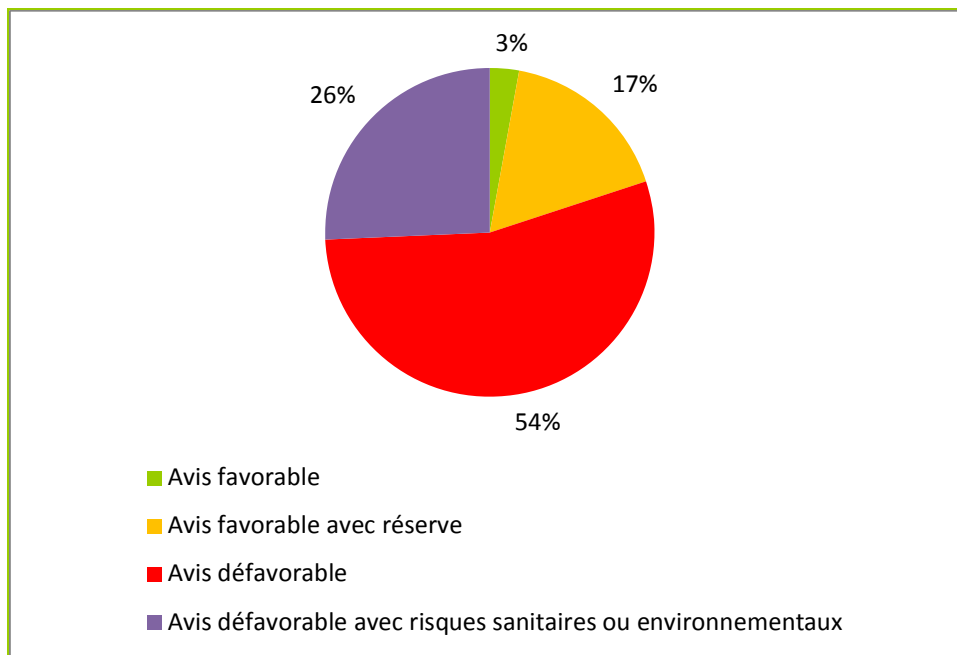
Figure 76 : Résultats des contrôles de dispositifs ANC

Véolia a émis 28 avis défavorables (soit 80% de non-conformité) dont 9 représentent un risque pour la salubrité publique ou l'environnement.

9 installations sont qualifiées comme présentant des risques sanitaires et environnementaux (prolifération de moustiques, prolifération de bactéries...). Les filières ayant fait l'objet d'un avis défavorable devront être réhabilitées rapidement.

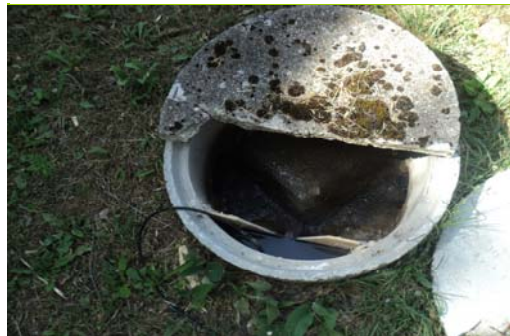
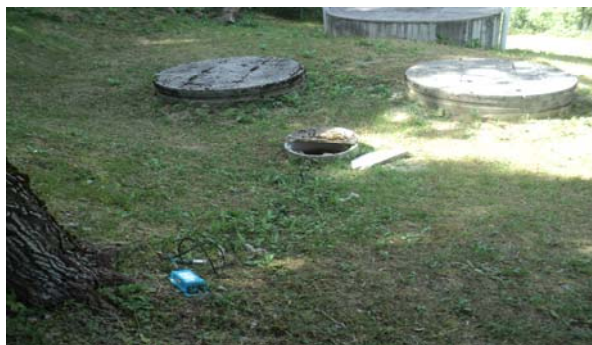
Fiche de synthèse des données hydrauliques

Identification de site		
Nom du point	Pt008	
Implantation du pt	Boneisse	
Données Amont /aval	Total aval	Spécif. Am/Av
Pop. raccordée	100	100
Lineaire réseau (m)	0	0
Appareil de mesure	Sonde pression 150 mbar	
	Sonde 150 mbar	
	Pluviomètre à auget	
Période de mesure	du jeu 09/08 au mar 04/09/12	
Pluie de référence	pluie : Pluvio (mm/h)

Analyse Statistique des débits horaires			
	m ³ /h	m ³ /j	%
Débit moyen total	0,69	16,5	100%
Débit min mesuré	0,18	-	27%
Qmax - coef pte	1,73	-	253%
Débit d'ECP*	0,10	2,4	15%
Débit EU** Strictes	0,59	14,0	85%

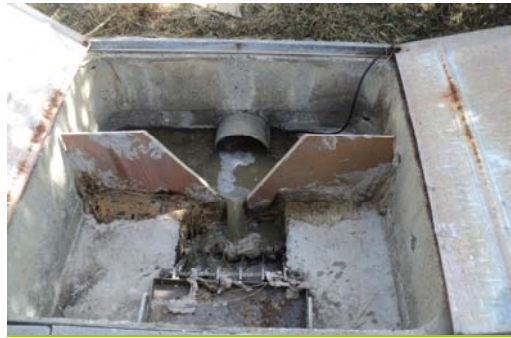
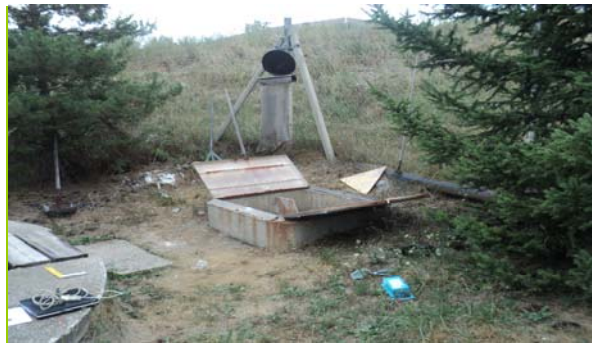
Fiche de synthèse des données hydrauliques

Identification de site			
Nom du point	Pt007		
Implantation du pt	Costebelle		
Données Amont /aval	Total aval	Spécif. Am/Av	
Pop. raccordée	250	250	
Lineaire réseau (m)	0	0	
Appareil de mesure	Sonde pression 150 mbar		
	Sonde 150 mbar		
	Pluviomètre à auget		
Période de mesure	du jeu 09/08 au mar 04/09/12		
Pluie de référence	pluie : Pluvio (mm/h)

Analyse Statistique des débits horaires			
	m ³ /h	m ³ /j	%
Débit moyen total	1,34	32,1	100%
Débit min mesuré	0,55	-	41%
Qmax - coef pte	2,08	-	156%
Débit d'ECP*	0,46	11,0	34%
Débit EU** Strictes	0,88	21,1	66%

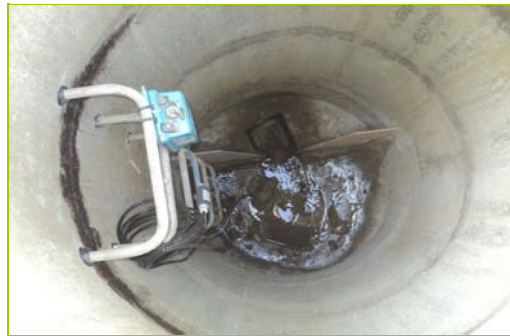
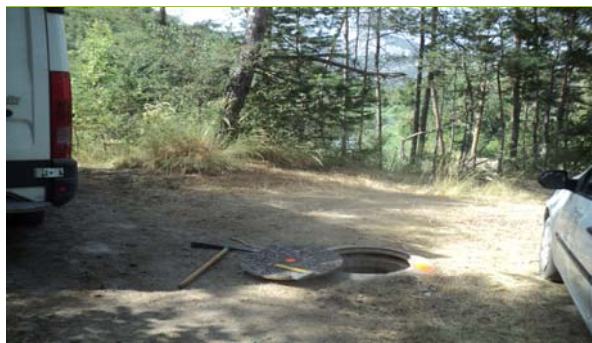
Fiche de synthèse des données hydrauliques

Identification de site		
Nom du point	Pt006	
Implantation du pt	Breole village	
Données Amont /aval	Total aval	Spécif. Am/Av
Pop. raccordée	600	600
Lineaire réseau (m)	0	0
Appareil de mesure	Sonde pression 150 mbar	
	Sonde 150 mbar	
	Pluviomètre à auget	
Période de mesure	du jeu 09/08 au mar 04/09/12	
Pluie de référence	pluie : Pluvio (mm/h)

Analyse Statistique des débits horaires			
	m ³ /h	m ³ /j	%
Débit moyen total	7,72	185,3	100%
Débit min mesuré	3,92	-	51%
Qmax - coef pte	11,63	-	151%
Débit d'ECP*	3,60	86,4	47%
Débit EU** Strictes	4,12	98,9	53%

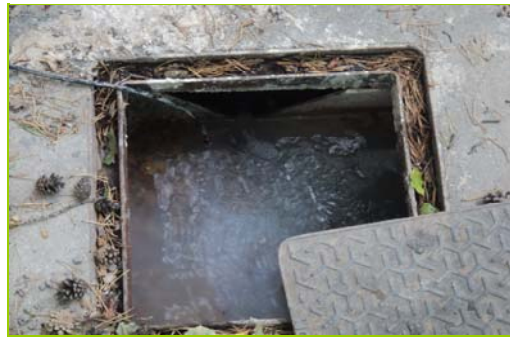
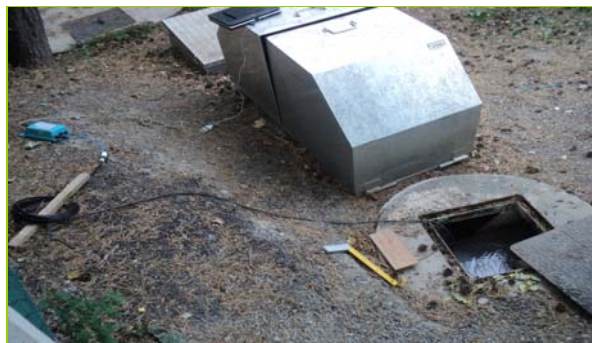
Fiche de synthèse des données hydrauliques

Identification de site		
Nom du point	Pt005	
Implantation du pt	Les Vergers	
Données Amont /aval	Total aval	Spécif. Am/Av
Pop. raccordée	300	300
Lineaire réseau (m)	0	0
Appareil de mesure	Sonde pression 150 mbar	
	Sonde 150 mbar	
	Pluviomètre à auget	
Période de mesure	du jeu 09/08 au mar 04/09/12	
Pluie de référence	pluie : Pluvio (mm/h)

Analyse Statistique des débits horaires			
	m ³ /h	m ³ /j	%
Débit moyen total	0,89	21,3	100%
Débit min mesuré	0,21	-	24%
Qmax - coef pte	1,89	-	213%
Débit d'ECP*	0,05	1,3	6%
Débit EU** Strictes	0,84	20,1	94%

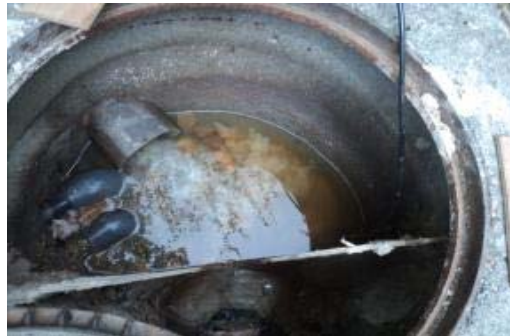
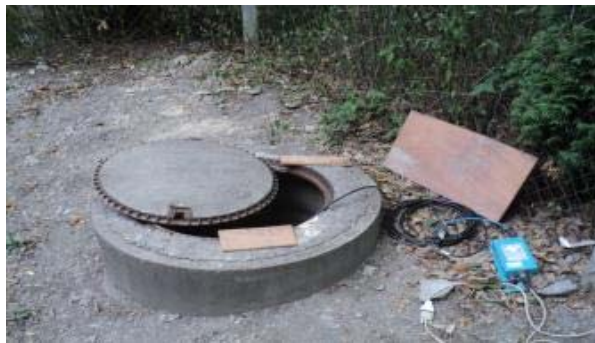
Fiche de synthèse des données hydrauliques

Identification de site		
Nom du point	Pt004	
Implantation du pt	Les Peupliers	
Données Amont /aval	Total aval	Spécif. Am/Av
Pop. raccordée	600	600
Lineaire réseau (m)	0	0
Appareil de mesure	Sonde pression 150 mbar	
	Sonde 150 mbar	
	Pluviomètre à auget	
Période de mesure	du jeu 09/08 au mar 04/09/12	
Pluie de référence	pluie : Pluvio (mm/h)

Analyse Statistique des débits horaires			
	m ³ /h	m ³ /j	%
Débit moyen total	2,85	68,5	100%
Débit min mesuré	0,84	-	30%
Qmax - coef pte	5,64	-	198%
Débit d'ECP*	0,40	9,5	14%
Débit EU** Strictes	2,46	58,9	86%

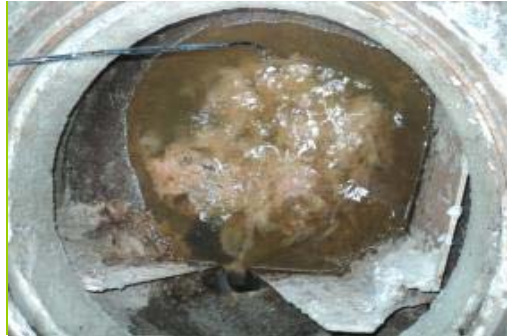
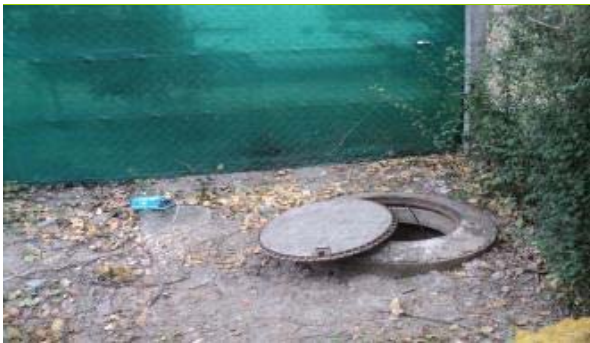
Nom du point	Pt003	
Implantation du pt	Les Commerces	
Données Amont /aval	Total aval	Spécif. Am/Av
Pop. raccordée	400	400
Lineaire réseau (m)	0	0
Appareil de mesure	Sonde pression 150 mbar	
	Sonde 150 mbar	
	Pluviomètre à auget	
Période de mesure	du jeu 09/08 au mar 04/09/12	
Pluie de référence	pluie : Pluvio (mm/h)

Ratio de product* EU	68 l/j/hab
Indice linéaire ECP	-

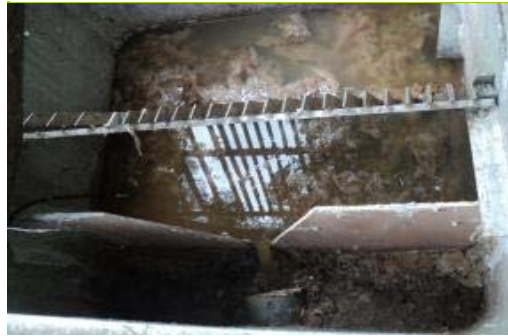
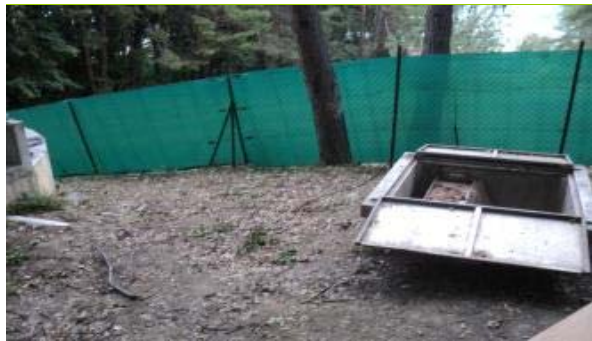
Fiche de synthèse des données hydrauliques

Identification de site		
Nom du point	Pt002	
Implantation du pt	Les prairies	
Données Amont /aval	Total aval	Spécif. Am/Av
Pop. raccordée	350	350
Lineaire réseau (m)	0	0
Appareil de mesure	Sonde pression 150 mbar	
	Sonde 150 mbar	
	Pluviomètre à auget	
Période de mesure	du jeu 09/08 au mar 04/09/12	
Pluie de référence	pluie : Pluvio (mm/h)

Analyse Statistique des débits horaires			
	m ³ /h	m ³ /j	%
Débit moyen total	1,37	32,8	100%
Débit min mesuré	0,10	-	7%
Qmax - coef pte	2,63	-	192%
Débit d'ECP*	0,07	1,8	5%
Débit EU** Strictes	1,29	31,0	95%

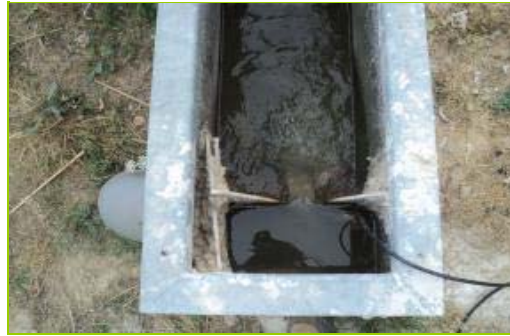
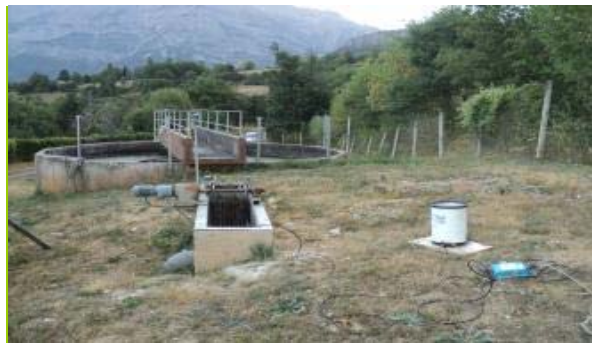
Fiche de synthèse des données hydrauliques

Identification de site		
Nom du point	Pt001	
Implantation du pt	Le Lautaret	
Données Amont /aval	Total aval	Spécif. Am/Av
Pop. raccordée	1 000	1 000
Lineaire réseau (m)	0	0
Appareil de mesure	Sonde pression 150 mbar	
	Sonde 150 mbar	
	Pluviomètre à auget	
Période de mesure	du jeu 09/08 au mar 04/09/12	
Pluie de référence	pluie : Pluvio (mm/h)

Analyse Statistique des débits horaires			
	m ³ /h	m ³ /j	%
Débit moyen total	7,63	183,1	100%
Débit min mesuré	3,70	-	48%
Qmax - coef pte	12,35	-	162%
Débit d'ECP*	2,99	71,8	39%
Débit EU** Strictes	4,64	111,4	61%

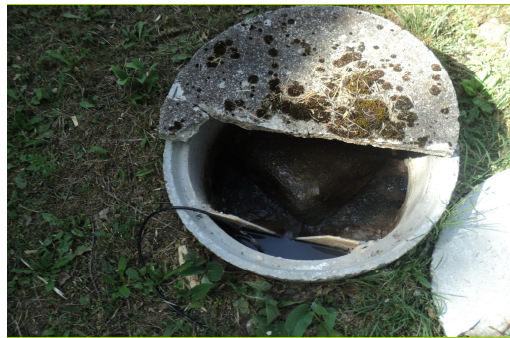
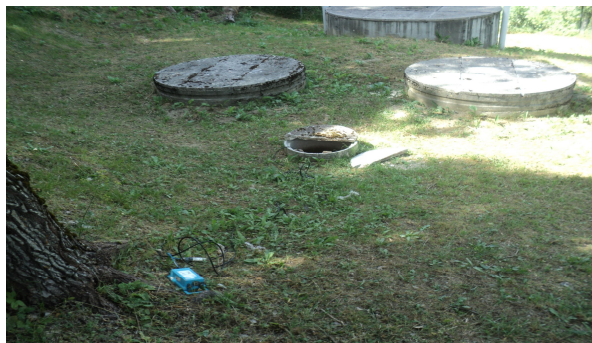
Fiche de synthèse des données hydrauliques

Identification de site			
Nom du point	Pt008		
Implantation du pt	Boneisse		
Données Amont /aval	Total aval	Spécif. Am/Av	
Pop. raccordée	30	30	
Lineaire réseau (m)	0	0	
Appareil de mesure	Sonde pression 150 mbar		
	Sonde 150 mbar		
	Pluviomètre à auget		
Période de mesure	du jeu 08/11 au mer 05/12/12		
Pluie de référence	pluie : Pluvio (mm/h)

Analyse Statistique des débits horaires			
	m ³ /h	m ³ /j	%
Débit moyen total	0,31	7,5	100%
Débit min mesuré	0,22	-	70%
Qmax - coef pte	0,45	-	142%
Débit d'ECP*	0,21	5,1	67%
Débit EU** Strictes	0,10	2,5	33%

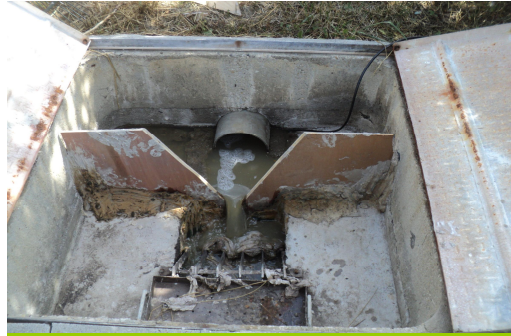
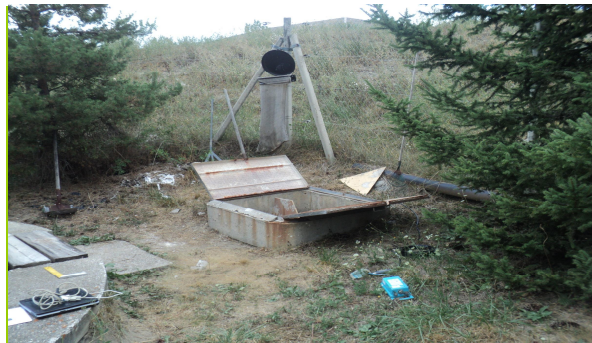
Fiche de synthèse des données hydrauliques

Identification de site			
Nom du point	Pt007		
Implantation du pt	Costebelle		
Données Amont /aval	Total aval	Spécif. Am/Av	
Pop. raccordée	80	80	
Lineaire réseau (m)	0	0	
Appareil de mesure	Sonde pression 150 mbar		
	Sonde 150 mbar		
	Pluviomètre à auget		
Période de mesure	du jeu 08/11 au mer 05/12/12		
Pluie de référence	pluie : Pluvio (mm/h)

Analyse Statistique des débits horaires			
	m ³ /h	m ³ /j	%
Débit moyen total	0,79	19,0	100%
Débit min mesuré	0,39	-	49%
Qmax - coef pte	1,52	-	192%
Débit d'ECP*	0,39	9,3	49%
Débit EU** Strictes	0,40	9,7	51%

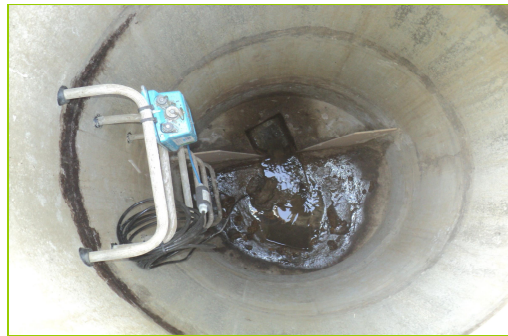
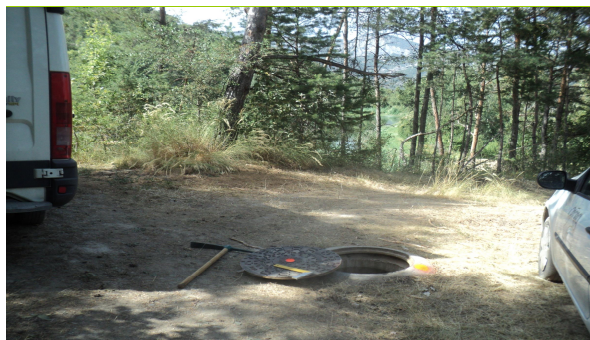
Fiche de synthèse des données hydrauliques

Identification de site			
Nom du point	Pt006		
Implantation du pt	Breole village		
Données Amont /aval	Total aval	Spécif. Am/Av	
Pop. raccordée	300	300	
Lineaire réseau (m)	0	0	
Appareil de mesure	Sonde pression 150 mbar		
	Sonde 150 mbar		
	Pluviomètre à auget		
Période de mesure	du jeu 08/11 au mer 05/12/12		
Pluie de référence	pluie : Pluvio (mm/h)

Analyse Statistique des débits horaires			
	m ³ /h	m ³ /j	%
Débit moyen total	3,61	86,7	100%
Débit min mesuré	2,77	-	77%
Qmax - coef pte	4,70	-	130%
Débit d'ECP*	2,69	64,7	75%
Débit EU** Strictes	0,92	22,1	25%

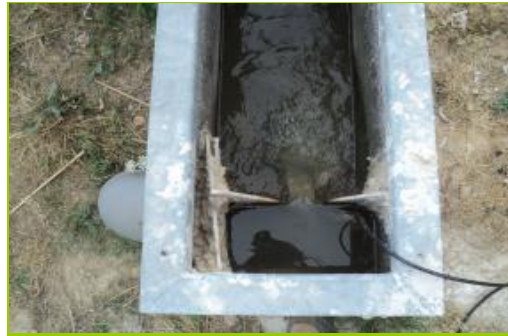
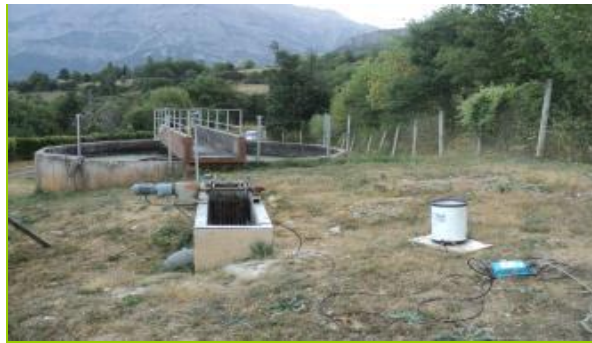
Fiche de synthèse des données hydrauliques

Identification de site		
Nom du point	Pt001	
Implantation du pt	Le Lautaret	
Données Amont /aval	Total aval	Spécif. Am/Av
Pop. raccordée	300	300
Lineaire réseau (m)	0	0
Appareil de mesure	Sonde pression 150 mbar	
	Sonde 150 mbar	
	Pluviomètre à auget	
Période de mesure	du jeu 08/11 au mer 05/12/12	
Pluie de référence	pluie : Pluvio (mm/h)

Analyse Statistique des débits horaires			
	m ³ /h	m ³ /j	%
Débit moyen total	5,84	140,2	100%
Débit min mesuré	4,39	-	75%
Qmax - coef pte	7,19	-	123%
Débit d'ECP*	4,11	98,5	70%
Débit EU** Strictes	1,74	41,7	30%

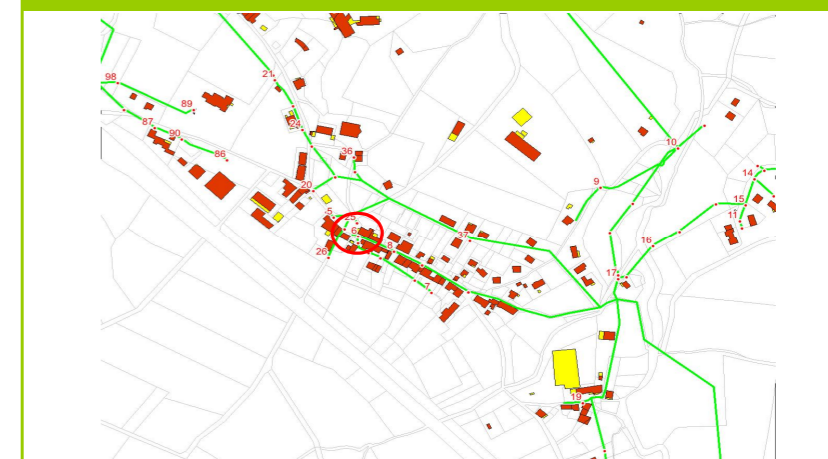
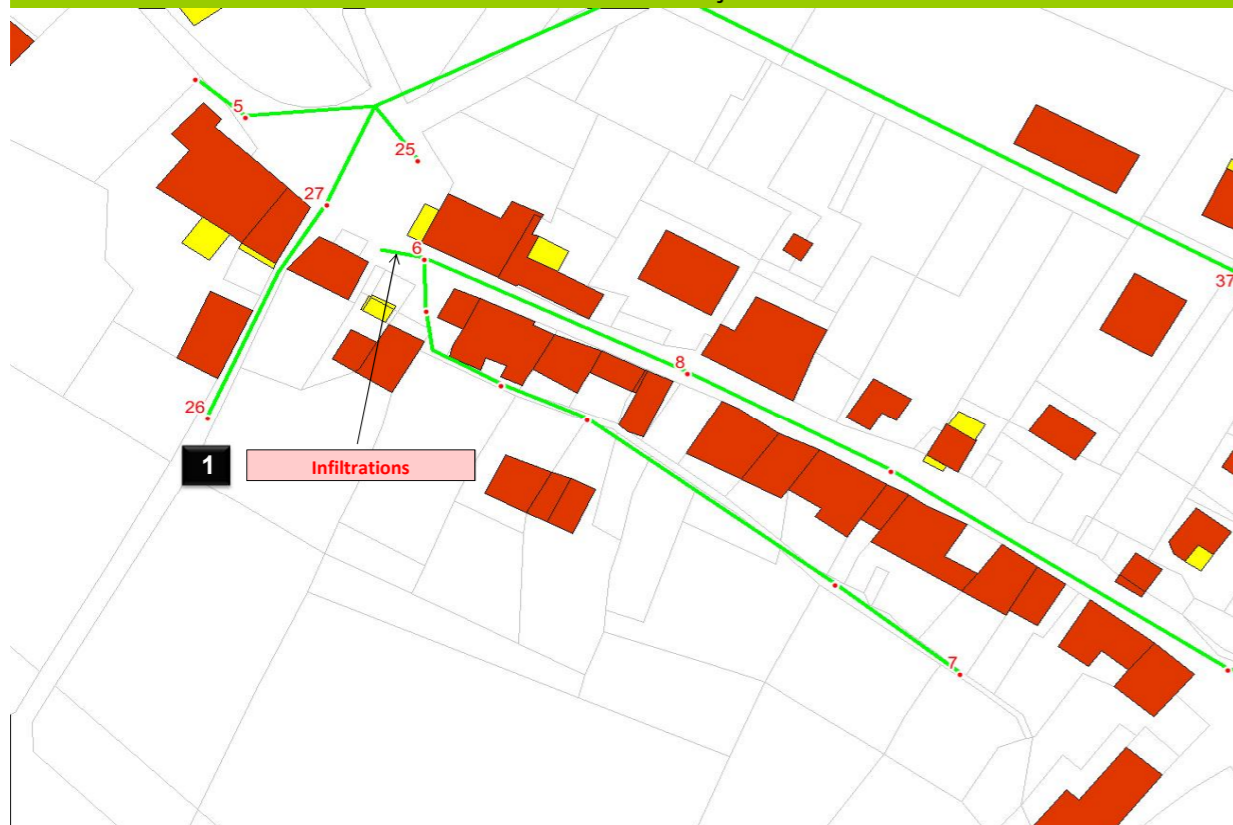
Plan de Localisation

LOCALISATION :	Centre village La Bréole
REFERENCE DU RAPPORT ITV :	MP3D - Rapport de contrôle n°511
TRONCON INSPECTE :	Branchement du RV 6
CARACTERISTIQUES DU RESEAU INSPECTE :	Diamètre / Matériaux : 300 Béton Longueur : 3 ml
TYPE D'ANOMALIES LOCALISEES :	Infiltrations par un drain ----- ----- ----- ----- -----
OBSERVATIONS PARTICULIERES :	L'écoulement s'effectue par le drain et autour du drain

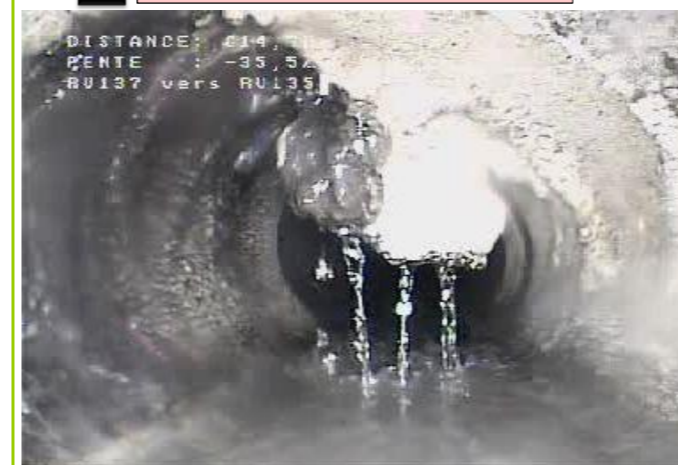
1 Intrusion d'eaux claires parasites

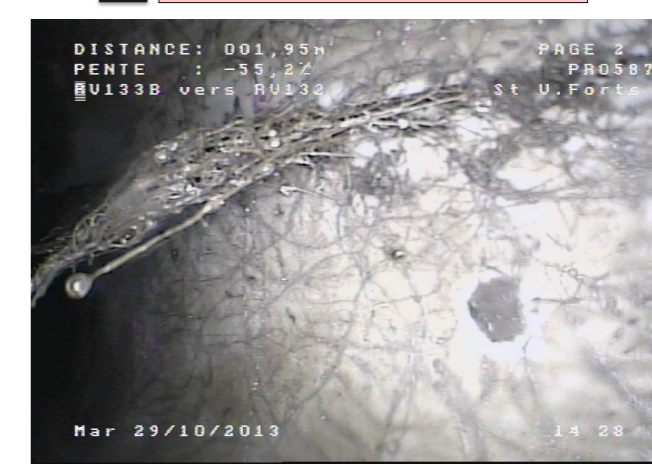
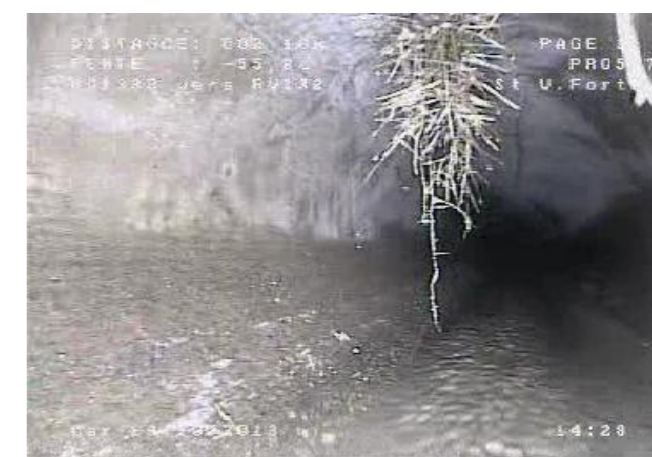
2 Intrusion de racines

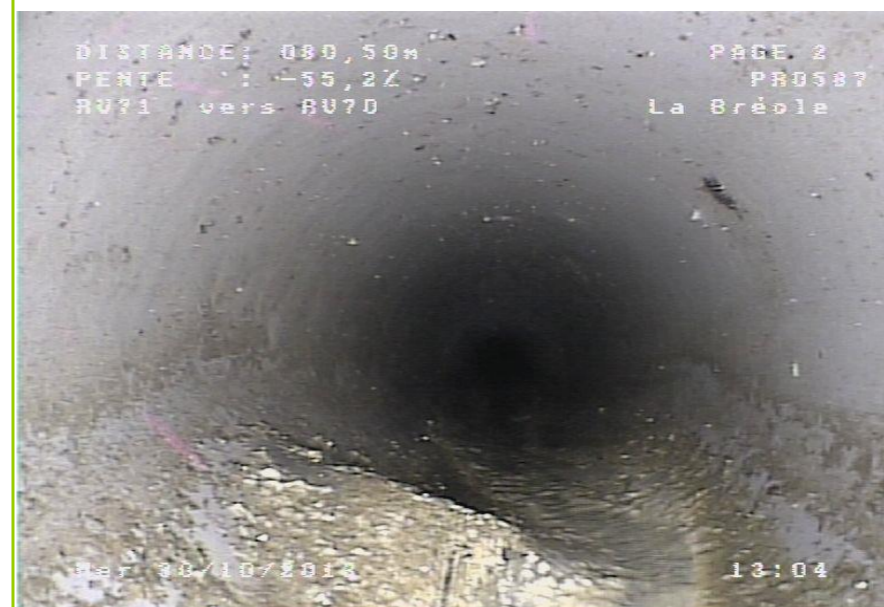
1 Poinçonnement

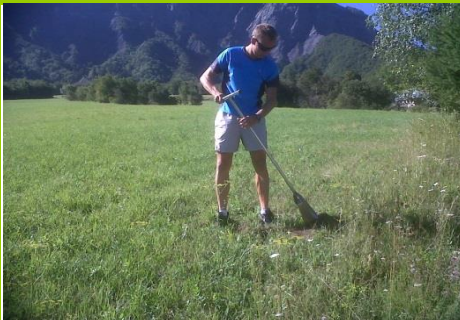
0,0	Terre végétale	
	0,1	Sol limoneux

0,2		
	0,3		
	0,4		
	0,5		
	0,6		
	0,7	Sol limoneux	
	0,8		
	0,9		
	1,0		
	1,1		
	1,2		
	1,3		
	1,4		
	1,5		
	1,6		
1,7			
1,8			
1,9			
2,0			
2,1			
2,2			
2,3			
2,4			
2,5

<i>Profondeur du test</i>	0,65 m			Anneau d'infiltration		
<i>DEBUT SATURATION :</i>	9:40:00			Diamètre (mm) :	150	
<i>DEBUT TEST :</i>	13:40:00			Surface (mm ²) :	88 345	
<i>HEURE (HH:MM)</i>	13:40:00	13:41:00	13:42:00	13:43:00	13:44:00	
<i>Delta de Temps (s.)</i>		60	60	60	60	
<i>VOLUME LUE (litres)</i>	2,00	1,68	1,52	1,31	1,02	
<i>Variation de Volume (ml.)</i>		320,00	160,00	210,00	290,00	
<i>PERMEABILITE (mm/h)</i>		217	109	143	197	
VALEUR DE PERMEABILITE RETENUE :					109	mm/h

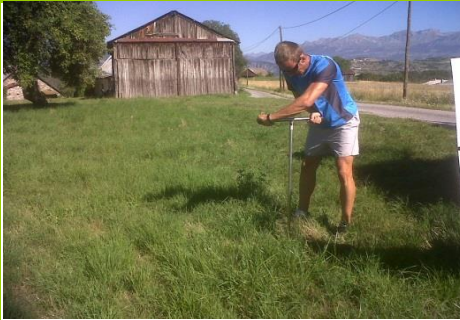
Horizon - Profondeur	Description	Photographies
0,0	Terre végétale

0,1	Sol limono-argileux	
0,2		
0,3		
0,4		
0,5		
0,6		
0,7		
0,8		
0,9		
1,0		
1,1		
1,2		
1,3		
1,4		
1,5		
1,6		
1,7		
1,8		
1,9		
2,0		
2,1		
2,2		
2,3		
2,4		
2,5

Profondeur du test	0,60 m			Anneau d'infiltration		
DEBUT SATURATION :	10:00:00			Diamètre (mm) :	150	
DEBUT TEST :	14:00:00			Surface (mm ²) :	88 345	
HEURE (HH:MM)	14:00:00	14:02:00	14:04:00	14:06:00		
Delta de Temps (s.)		120	120	120		
VOLUME LUE (litres)	1,90	1,80	1,70	1,61		
Variation de Volume (ml.)		100,00	100,00	90,00		
PERMEABILITE (mm/h)		34	34	31		
VALEUR DE PERMEABILITE RETENUE :				31	mm/h

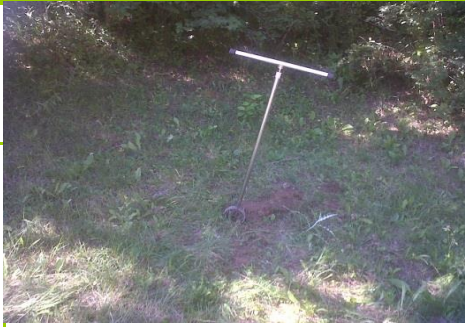
<p>0,0 0,1 0,2 0,3 0,4 0,5 0,6 0,7 0,8 0,9 1,0 1,1 1,2 1,3 1,4 1,5 1,6 1,7 1,8 1,9 2,0 2,1 2,2 2,3 2,4 2,5</p> <p>Sol limoneux à cailloutis avec intrusion de racines</p>

<i>Profondeur du test</i>	0,45 m			Anneau d'infiltration		
<i>DEBUT SATURATION :</i>	10:40:00			Diamètre (mm) :		150
<i>DEBUT TEST :</i>	14:40:00			Surface (mm ²) :		88 345
<i>HEURE (HH:MM)</i>	14:40:00	14:40:30	14:41:00	14:41:30	14:42:00	14:42:30
<i>Delta de Temps (s.)</i>		30	30	30	30	30
<i>VOLUME LUE (litres)</i>	2,40	2,05	1,77	1,45	1,08	0,74
<i>Variation de Volume (ml.)</i>		350,00	280,00	320,00	370,00	340,0
<i>PERMEABILITE (mm/h)</i>		475	380	435	503	503
VALEUR DE PERMEABILITE RETENUE :					380	mm/h

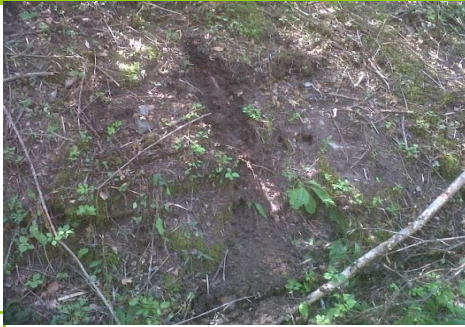
0,0 0,1 0,2 0,3 0,4 0,5 0,6 0,7 0,8 0,9 1,0 1,1 1,2 1,3 1,4 1,5 1,6 1,7 1,8 1,9 2,0 2,1 2,2 2,3 2,4 2,5	Sol limono-argileux à petits cailloutis avec intrusion de racines

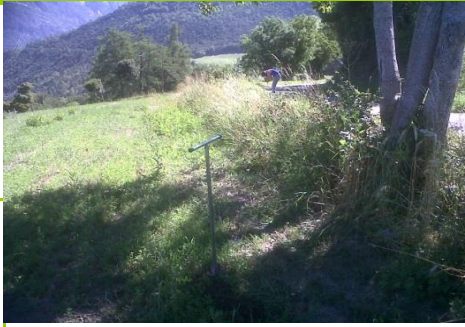
<div style="display: flex; flex-direction: column; align-items: center;"> 0,0 0,1 0,2 0,3 0,4 0,5 0,6 0,7 0,8 0,9 1,0 1,1 1,2 1,3 1,4 1,5 1,6 1,7 1,8 1,9 2,0 2,1 2,2 2,3 2,4 2,5 </div>	<p>Sol argilo-limoneux à cailloutis</p>

Profondeur du test	Anneau d'infiltration					
DEBUT SATURATION :	11:00:00			Diamètre (mm) :		150
DEBUT TEST :	15:00:00			Surface (mm ²) :		88 345
HEURE (HH:MM)	15:00:00	15:00:30	15:01:00	15:01:30	15:02:00	15:02:30
Delta de Temps (s.)	30		30	30	30	30
VOLUME LUE (litres)	2,20	1,51	1,30	1,09	0,88	0,62
Variation de Volume (ml.)	690,00		210,00	210,00	210,00	260,0
PERMEABILITE (mm/h)	937		285	285	285	285
VALEUR DE PERMEABILITE RETENUE :					285	mm/h

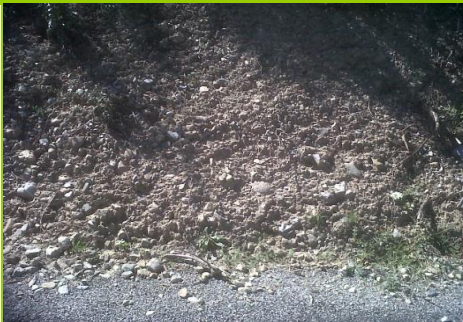
<p>0,0 0,1 0,2 0,3 0,4 0,5 0,6 0,7 0,8 0,9 1,0 1,1 1,2 1,3 1,4 1,5 1,6 1,7 1,8 1,9 2,0 2,1 2,2 2,3 2,4 2,5</p> <p style="text-align: center;">Sol argilo-limoneux à cailloutis</p>

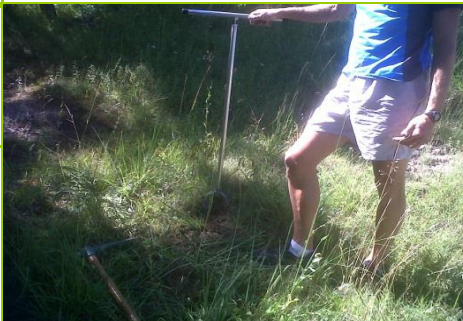
<div style="display: flex; flex-direction: column; gap: 2px;"> 0,00,10,20,30,40,50,60,70,80,91,01,11,21,31,41,51,61,71,81,92,02,12,22,32,42,5 </div>	<p>Sol argilo-limoneux à gros cailloutis</p>

Profondeur du test	Anneau d'infiltration					
DEBUT SATURATION :	11:30:00			Diamètre (mm) :		150
DEBUT TEST :	15:30:00			Surface (mm ²) :		88 345
HEURE (HH:MM)	15:30:00	15:30:30	15:31:00	15:31:30	15:32:00	15:32:30
Delta de Temps (s.)		30	30	30	30	30
VOLUME LUE (litres)	1,80	1,50	1,20	0,78	0,49	0,17
Variation de Volume (ml.)		300,00	300,00	420,00	290,00	320,0
PERMEABILITE (mm/h)		407	407	570	394	394
VALEUR DE PERMEABILITE RETENUE :					394	mm/h

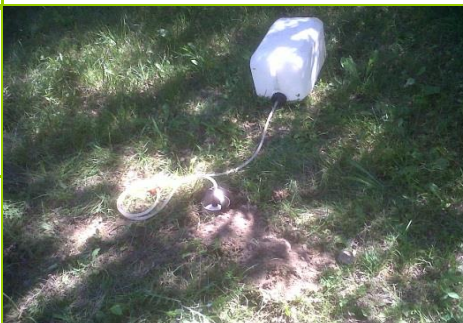
<div style="margin-left: 10px;"> <p>0,0</p><p>0,1</p><p>0,2</p><p>0,3</p><p>0,4</p><p>0,5</p><p>0,6</p><p>0,7</p><p>0,8</p><p>0,9</p><p>1,0</p><p>1,1</p><p>1,2</p><p>1,3</p><p>1,4</p><p>1,5</p><p>1,6</p><p>1,7</p><p>1,8</p><p>1,9</p><p>2,0</p><p>2,1</p><p>2,2</p><p>2,3</p><p>2,4</p><p>2,5</p> </div> </div>	<p>Sol argilo-limoneux</p>

<i>Profondeur du test</i>	0,45 m			Anneau d'infiltration		
<i>DEBUT SATURATION :</i>	12:10:00			Diamètre (mm) :	150	
<i>DEBUT TEST :</i>	16:10:00			Surface (mm ²) :	88 345	
<i>HEURE (HH:MM)</i>	12:10:00	12:11:00	12:12:00	12:13:00	12:14:00	12:15:00
<i>Delta de Temps (s.)</i>		60	60	60	60	60
<i>VOLUME LUE (litres)</i>	1,90	1,75	1,60	1,51	1,46	1,42
<i>Variation de Volume (ml.)</i>		150,00	150,00	90,00	50,00	40,0
<i>PERMEABILITE (mm/h)</i>		102	102	61	34	34
VALEUR DE PERMEABILITE RETENUE :					34	mm/h

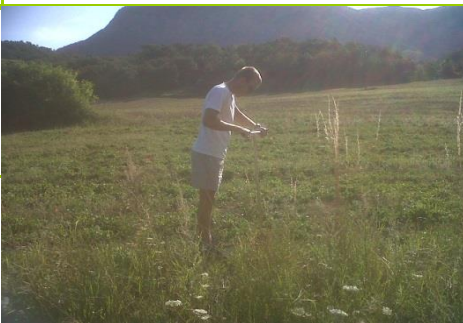
<div style="display: flex; flex-direction: column; align-items: center;"> 0,0 0,1 0,2 0,3 0,4 0,5 0,6 0,7 0,8 0,9 1,0 1,1 1,2 1,3 1,4 1,5 1,6 1,7 1,8 1,9 2,0 2,1 2,2 2,3 2,4 2,5 </div>	<p>Sol limono-argileux à cailloutis</p>

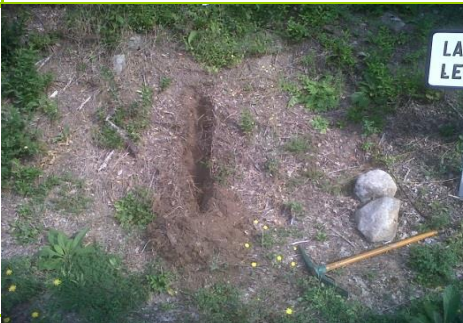
0,0 0,1 0,2 0,3 0,4 0,5 0,6 0,7 0,8 0,9 1,0 1,1 1,2 1,3 1,4 1,5 1,6 1,7 1,8 1,9 2,0 2,1 2,2 2,3 2,4 2,5	Sol limono-argileux avec petits cailloutis et intrusion de racines

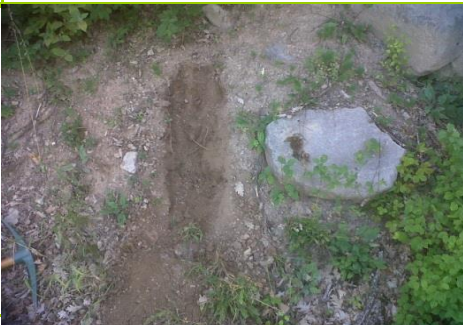
<p>0,0 0,1 0,2 0,3 0,4 0,5 0,6 0,7 0,8 0,9 1,0 1,1 1,2 1,3 1,4 1,5 1,6 1,7 1,8 1,9 2,0 2,1 2,2 2,3 2,4 2,5</p> <p style="text-align: center;">Sol argilo-limoneux à cailloutis Présence de roches ponctuelles Forte proportion d'argile</p>

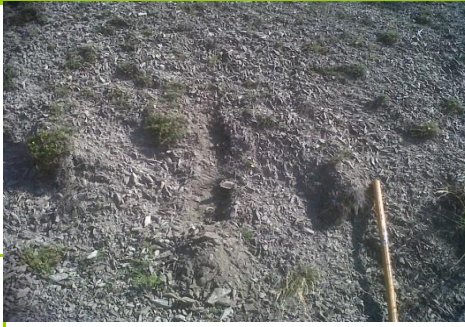
<p>0,0 0,1 0,2 0,3 0,4 0,5 0,6 0,7 0,8 0,9 1,0 1,1 1,2 1,3 1,4 1,5 1,6 1,7 1,8 1,9 2,0 2,1 2,2 2,3 2,4 2,5</p> <p style="text-align: center;">Sol calcaire à matrice argileuse</p>

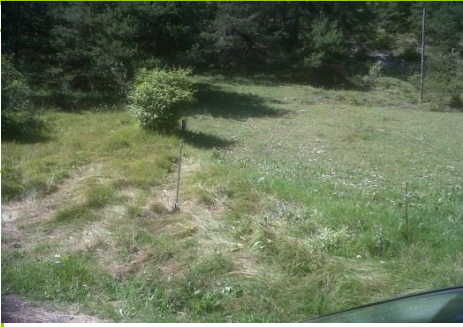
Terre végétale

Sol limono-argileux à cailloutis calcaire	
	0,0	
	0,1	
	0,2	
	0,3	
	0,4	
	0,5	
	0,6	
	0,7	
	0,8	
	0,9	
	1,0	
	1,1	
	1,2	
	1,3	
	1,4	
1,5		
1,6		
1,7		
1,8		
1,9		
2,0		
2,1		
2,2		
2,3		
2,4		
2,5

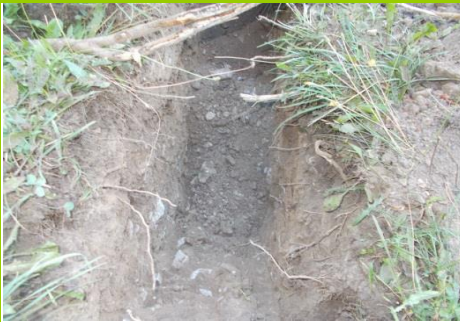
Horizon - Profondeur	Description	Photographies
0,0	Terre végétale

0,1		
0,2	Sol argilo-limoneux à petits cailloutis	
0,3		
0,4		
0,5		
0,6		
0,7	Sol argileux à gros cailloutis	
0,8		
0,9		
1,0		
1,1		
1,2		
1,3		
1,4		
1,5		
1,6		
1,7		
1,8		
1,9		
2,0		
2,1		
2,2		
2,3		
2,4		
2,5

Profondeur du test	0,50 m			Anneau d'infiltration		
DEBUT SATURATION :	9:15:00			Diamètre (mm) :	150	
DEBUT TEST :	13:15:00			Surface (mm ²) :	88 345	
HEURE (HH:MM)	13:15:00	13:16:00	13:17:00	13:18:00	13:19:00	
Delta de Temps (s.)		60	60	60	60	
VOLUME LUE (litres)	1,80	1,70	1,59	1,50	1,41	
Variation de Volume (ml.)		100,00	110,00	90,00	90,00	
PERMEABILITE (mm/h)		68	75	61	61	
VALEUR DE PERMEABILITE RETENUE :					61	mm/h

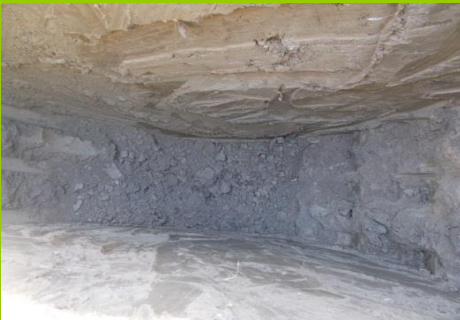
Terre végétale

Sol argileux	
	0,0	
	0,1	
	0,2	
	0,3	
	0,4	
	0,5	
	0,6	
	0,7	
	0,8	
	0,9	
	1,0	
	1,1	
	1,2	
	1,3	
	1,4	
	1,5	
	1,6	
	1,7	
1,8		
1,9		
2,0		
2,1		
2,2		
2,3		
2,4		
2,5

<i>Profondeur du test</i>	0,50 m			Anneau d'infiltration		
<i>DEBUT SATURATION :</i>	9:50:00			Diamètre (mm) :		150
<i>DEBUT TEST :</i>	13:50:00			Surface (mm ²) :		88 345
<i>HEURE (HH:MM)</i>	13:50:00	13:51:00	13:52:00	13:53:00	13:54:00	
<i>Delta de Temps (s.)</i>		60	60	60	60	
<i>VOLUME LUE (litres)</i>	1,78	1,69	1,62	1,55	1,48	
<i>Variation de Volume (ml.)</i>		90,00	70,00	70,00	70,00	
<i>PERMEABILITE (mm/h)</i>		61	48	48	48	
VALEUR DE PERMEABILITE RETENUE :					48	mm/h

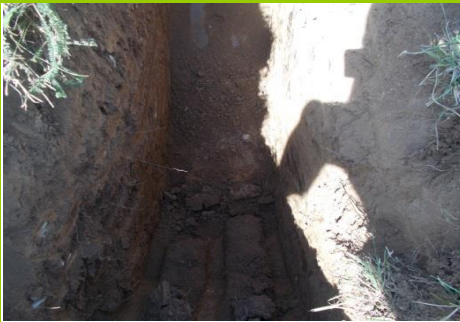
Horizon - Profondeur	Description	Photographies
0,0	Terre végétale

0,1		
0,2		
0,3		
0,4	Sol argilo-limoneux à cailloutis	
0,5		
0,6		
0,7		
0,8	Sol argileux à cailloutis	
0,9		
1,0		
1,1		
1,2		
1,3		
1,4		
1,5		
1,6		
1,7		
1,8		
1,9		
2,0		
2,1		
2,2		
2,3		
2,4		
2,5

Profondeur du test	0,50 m			Anneau d'infiltration		
DEBUT SATURATION :	11:45:00			Diamètre (mm) :	150	
DEBUT TEST :	15:45:00			Surface (mm ²) :	88 345	
HEURE (HH:MM)	15:45:00	15:46:00	15:47:00	15:48:00	15:49:00	
Delta de Temps (s.)		60	60	60	60	
VOLUME LUE (litres)	1,70	1,61	1,45	1,31	1,12	
Variation de Volume (ml.)		90,00	160,00	140,00	190,00	
PERMEABILITE (mm/h)		61	109	95	129	
VALEUR DE PERMEABILITE RETENUE :					61	mm/h

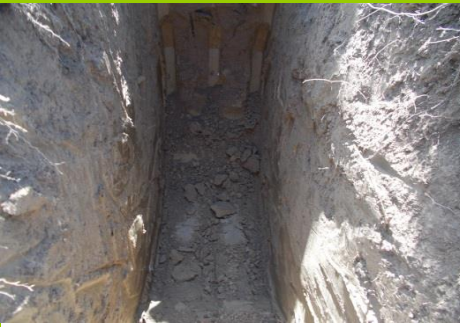
<p style="text-align: center;">Sol labouré</p>

<p>0,0 0,1 0,2 0,3 0,4 0,5 0,6 0,7 0,8 0,9 1,0 1,1 1,2 1,3 1,4 1,5 1,6 1,7 1,8 1,9 2,0 2,1 2,2 2,3 2,4 2,5</p>	<p style="text-align: center;">Sol argileux à cailloutis avec traces d'hydromorphie à 0,5 m</p>

<i>Profondeur du test</i>	0,50 m			Anneau d'infiltration		
<i>DEBUT SATURATION :</i>	12:30:00			Diamètre (mm) :	150	
<i>DEBUT TEST :</i>	16:30:00			Surface (mm ²) :	88 345	
<i>HEURE (HH:MM)</i>	16:30:00	16:31:00	16:32:00	16:33:00	16:34:00	
<i>Delta de Temps (s.)</i>		60	60	60	60	
<i>VOLUME LUE (litres)</i>	1,75	1,72	1,69	1,67	1,65	
<i>Variation de Volume (ml.)</i>		30,00	30,00	20,00	20,00	
<i>PERMEABILITE (mm/h)</i>		20	20	14	14	
VALEUR DE PERMEABILITE RETENUE :					14	mm/h

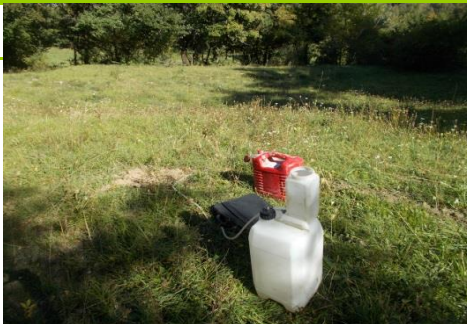
<p>0,0 0,1 0,2 0,3 0,4 0,5 0,6 0,7 0,8 0,9 1,0 1,1 1,2 1,3</p> <p style="text-align: center;">Terre végétale</p> <p style="text-align: center;">Sol argileux</p> <p>1,4 1,5 1,6 1,7 1,8 1,9 2,0 2,1 2,2 2,3 2,4 2,5</p>

<i>Profondeur du test</i>	0,50 m			Anneau d'infiltration		
<i>DEBUT SATURATION :</i>	14:00:00			Diamètre (mm) :	150	
<i>DEBUT TEST :</i>	18:00:00			Surface (mm ²) :	88 345	
<i>HEURE (HH:MM)</i>	14:00:00	14:01:00	14:02:00	14:03:00	14:04:00	
<i>Delta de Temps (s.)</i>		60	60	60	60	
<i>VOLUME LUE (litres)</i>	2,00	1,92	1,83	1,74	1,66	
<i>Variation de Volume (ml.)</i>		80,00	90,00	90,00	80,00	
<i>PERMEABILITE (mm/h)</i>		54	61	61	54	
VALEUR DE PERMEABILITE RETENUE :					54	mm/h
