### Reportage photographique

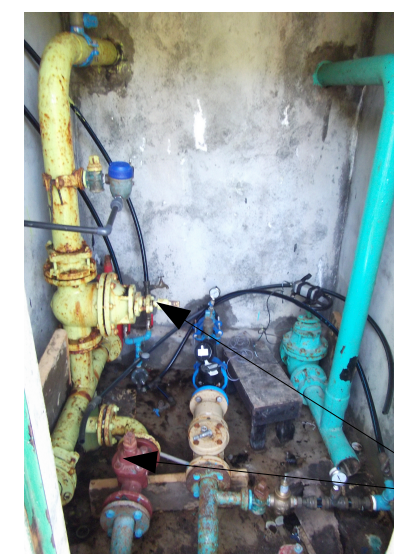
Vue Extérieure

- Réservoir constitué d'une cuve au sol de 100 m3
- Mis en service dans les années 1970
- Gestion du niveau : robinet à flotteur
- Génie civil : Bon état, quelques fissures sont présentes sur le bâtiment mais elles ne représentent pas de risque structurel.
- Ouvrage nettoyé toute les années au mois de juin.
- Dimension : Ø5,70m x 4 m
- Volume estimé de la défense incendie = 0 m<sup>3</sup>
