**COMMUNE DE
CASALABRIVA**
(Corse du Sud)

**Diagnostic et schéma
directeur d'assainissement**

Rapport de phases 1 à 3

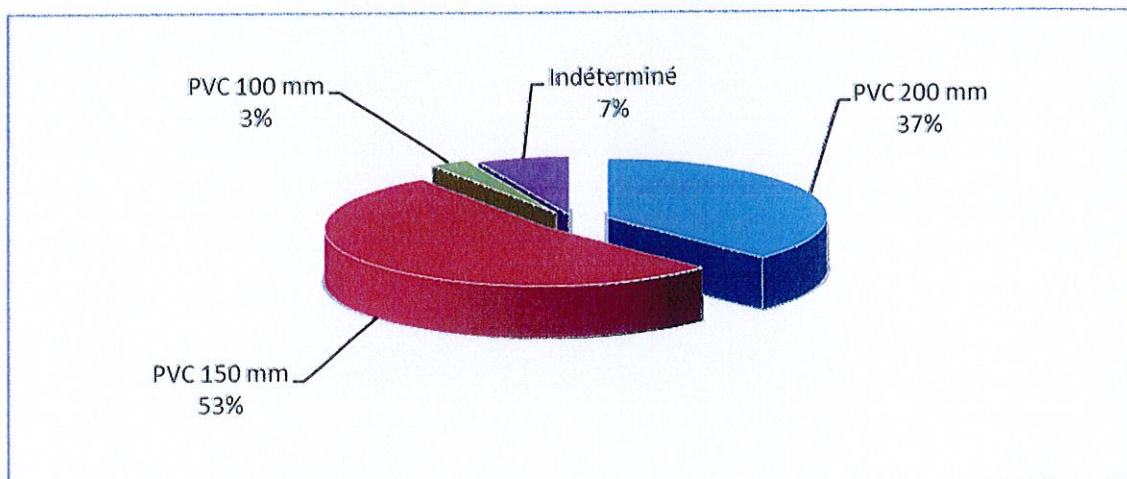
Graphique n°2 : répartition des canalisations d’assainissement

Nature et diamètre	Linéaire (ml)	Total (ml)	Total
PVC 200 mm	1 384	3 438	93%
PVC 150 mm	1 950		
PVC 100 mm	104		
Indéterminé	251	251	7%
Total	3 689	3 689	100%

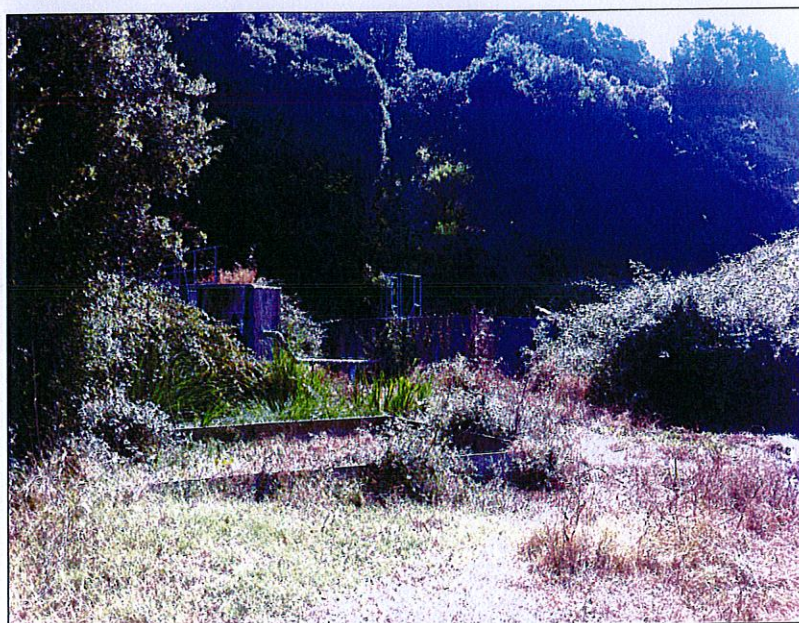
Aperçu de la station d'épuration

Mise en service en 1987, la station d'épuration de Casalabriva est de type **lit bactérien faible charge**, dimensionnée pour **350 EH**.

- D'un canal d'entrée avec dégrilleur manuel (30mm),
- D'un décanteur-digesteur, de 4,5 m de diamètre,
- De 2 lits de séchage, d'une superficie totale de 48,8 m² (2 x (6,1 m x 4 m)),
- D'un lit bactérien.

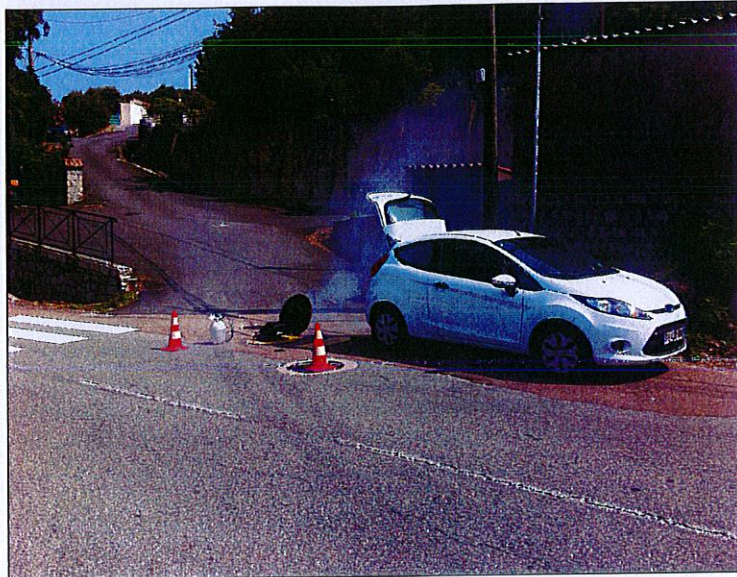
Aperçu de l'appareillage utilisé :

Des tests à la fumée ont été effectués sur l'ensemble des réseaux d'assainissement du village en juillet 2013.

L'objectif de ces investigations était de déterminer la sensibilité des réseaux aux intrusions d'eaux claires parasites d'origine météorique. Elles permettent de localiser et d'estimer des surfaces actives (surfaces imperméabilisées drainées par le réseau d'assainissement).
