Diagnostic fonctionnel et mesures de gestion sur le marais en Jarine

Communes d'Aranc et de Corlier

Coralie THUILLER

31/08/2013

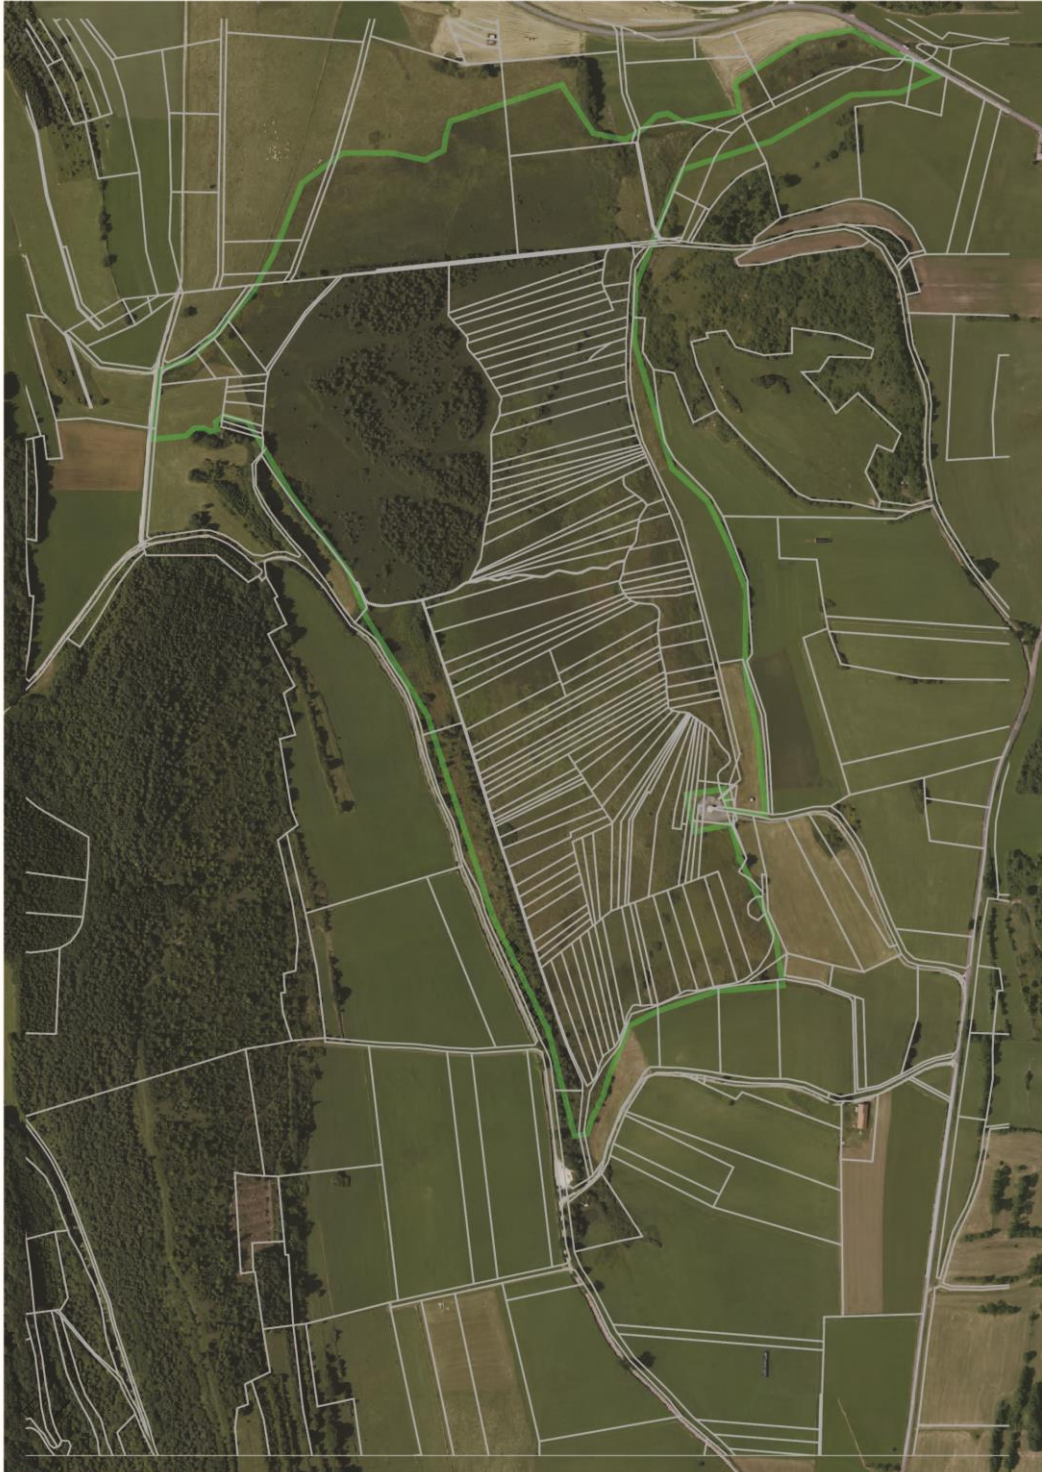
Parcelle sur le marais en Jarine

Figure 5 : Parcelles cadastrales des communes d'Aranc et de Corlier sur le marais en Jarine

Le marais en Jarine est fractionné en 139 parcelles cadastrales (**Figure 5**) : 134 sur la commune d'Arancet 5 au niveau de la commune de Corlier. 77 propriétaires et 14 usagers se partagent les parcelles. La commune d'Aranc est le principal propriétaire avec une surface de 12 ha au total. La surface des parcelles varie de 0,03 ha à 8,67 ha, avec une moyenne de près de 0,4 ha. La moitié des parcelles mesure moins de 0,2 ha. Quarante parcelles sont en indivision, soit près du tiers des parcelles. Toutes ces indivisions sont familiales et le nombre d'indivisaires varie de 2 à 4.

Ce cadastre complexe nous renseigne sur l'exploitation ancienne du marais, à savoir le pâturage sur la partie nord-ouest (« les communaux ») et l'exploitation de la blâche sur le reste du marais. Les parcelles en long sur les bords est et ouest témoignent de la mise en place des fossés de drainage.

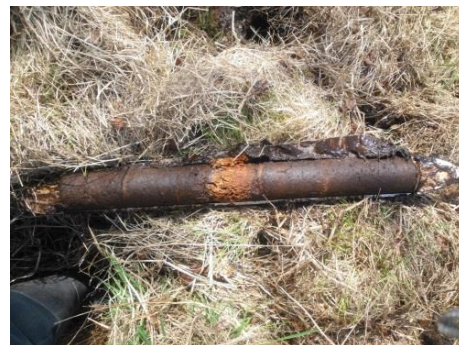
L'analyse des macro-restes contenus dans la tourbe peu dégradée a montré une forte occurrence de débris de *Phragmites*, *Carex* et morceaux de bois identifiés comme étant essentiellement du bouleau. On peut donc en déduire que la végétation était avant le pastoralisme une Boulaie-Phragmitaie alternant avec une Cariçaie. Il n'a pas été rencontré au niveau des horizons plus profonds de tourbe blonde typique des hauts-marais. On peut donc en déduire que le haut-marais présent sur le marais en Jarine n'est pas celui rencontré dans la littérature mais plutôt un « haut-marais de perturbation » ayant pour origine l'action de l'homme. C'est le même phénomène rencontré sur d'autres sites, notamment la tourbière du Montoux située sur la commune de Brénod (Goubet, 2011).

Figure 9 : Carotte de tourbe fibro-mésique comprenant un gros morceau de bouleau, mai 2013.

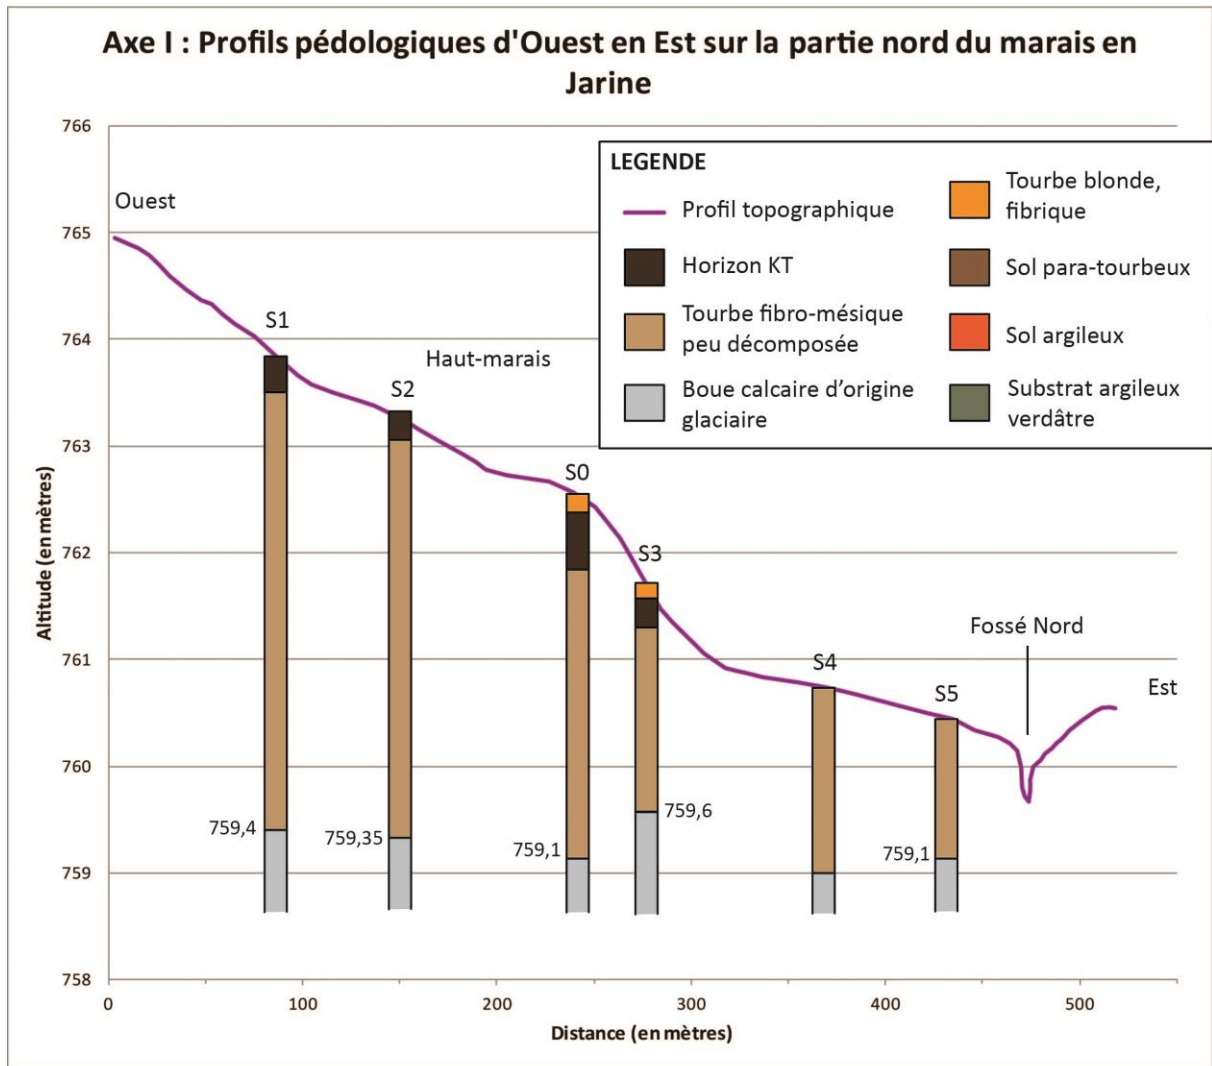
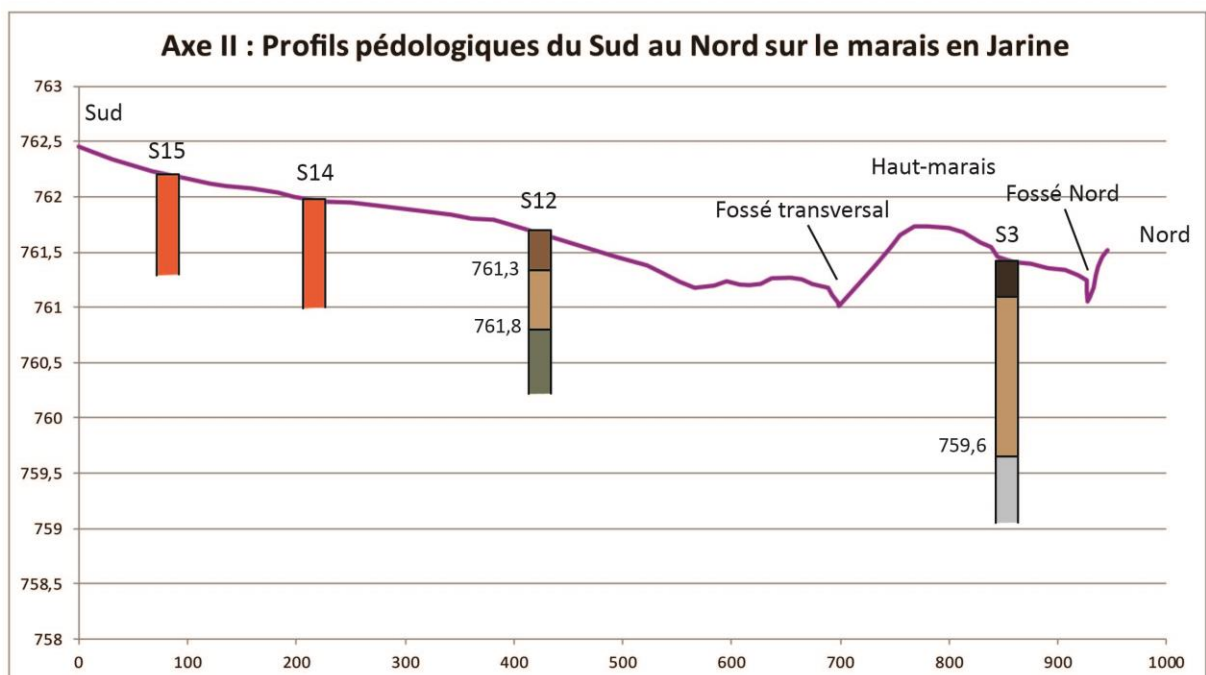
Deux parties distinctes du marais en Jarine ont pu être observées. D'une part, la zone amont (au sud) est constituée par un sol hydromorphe dont l'épaisseur est variable mais toujours très riche en argile. Ce type de sol est parfois composé d'horizons para-tourbeux correspondant à de la tourbe mélangée à de l'argile. D'autre part, la zone aval (au nord) est formée uniquement de tourbe d'une épaisseur comprise entre 1,5 et 4,3 mètres (**Figure 11**). Cette tourbe correspond essentiellement à un histosol de texture fibro-mésique. Ce type de texture provient de la lente transformation de la matière organique composée d'une importante quantité de fibres de cellulose et de carbone. De la tourbe blonde a également pu être observée au niveau du haut-marais. Celle-ci provient de la lente dégradation des sphaignes mortes.

Figure 11 : Profils pédologiques sur le marais en Jarine suivant les axes Ouest-Est et Sud-Nord, figure représentant l'altitude en fonction de la distance.

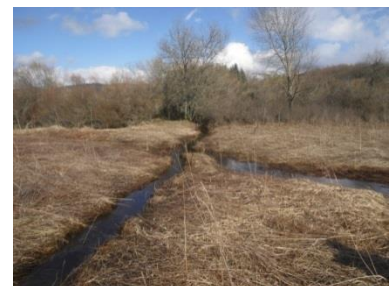
Figure 12 : Fossés de drainage sur le marais en Jarine, photos prise en avril 2013.

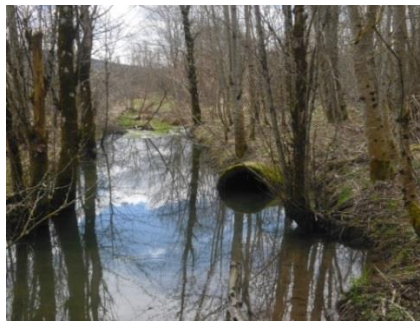
Les eaux usées des communes d'Aranc et de Corlier sont directement déversées dans le marais sans traitement (**Figure 15**). Les prélèvements réalisés en sortie des rejets de la commune d'Aranc ont montré que la qualité bactériologique de l'eau est très mauvaise. La concentration en ammonium est élevée avec 15mg/l. Les teneurs en orthophosphates et phosphore total ont été respectivement multipliées par dix et cent l'amont et la sortie des eaux usées. De plus, il a également été mis en évidence un taux de saturation en oxygène très faible. En revanche, au niveau de l'exutoire du marais, on constate que l'eau est de bonne qualité voire très bonne pour l'ensemble des paramètres mesurés. Par exemple, le taux d'ammonium en sortie est de 0,087mg/l. Ces résultats mettent en évidence le pouvoir d'autoépuration du marais. L'impact du rejet des eaux usées de la commune de Corlier n'a pas été mis en évidence par les résultats des prélèvements. En effet, les paramètres mesurés ont des taux équivalents avant et après le rejet des eaux usées de la commune de Corlier.

Figure 15 : Photographie du rejet des eaux usées d'Aranc dans le fossé ouest, source : C. Thuiller, avril 2013.

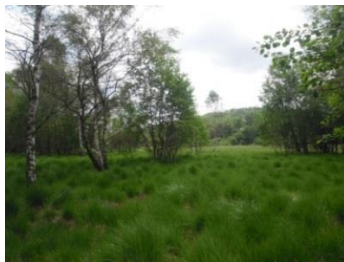
Figure 16 : Tourbière à Molinie bleue, source : C. Thuiller, juin 2013.

La tourbière à Molinie bleue (**Figure 16**) est un faciès dégradé de la tourbière haute. L'incendie survenu au début des années 1990 a perturbé le milieu en modifiant les conditions pédologiques provoquant l'arrivée d'eau souterraine et l'apport de minéraux dans la tourbière haute. Ceci a conduit à l'installation presque exclusive de la molinie sur certaines zones de haut-marais.

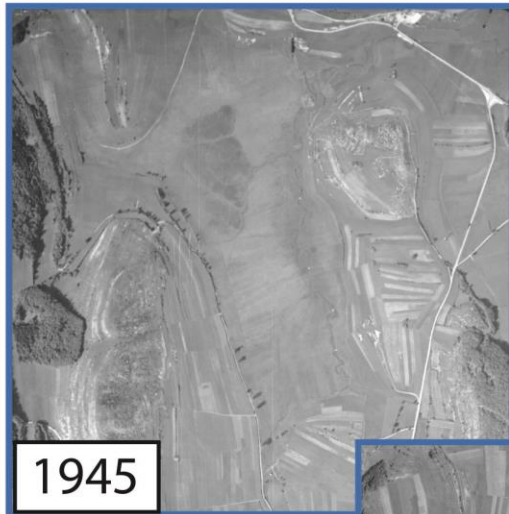
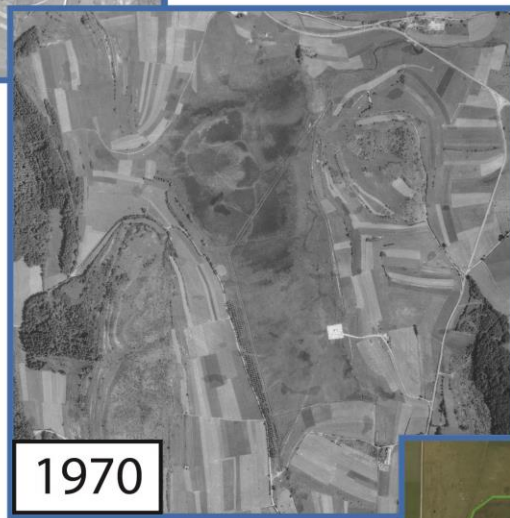
Evolution du marais en Jarine depuis 1945

Exploitation traditionnelle du marais jusque dans les années 60.

Mis en place des fossés de drainage, construction de la plateforme-forme de captage de l'eau potable et plantation de peupliers sur la zone sud-ouest

Aménagements du marais terminés. Coupe de la peupleraie en 2003.

Figure 25 : Evolution du marais depuis 1945 jusqu'à 2009, sources : géoportail, photos IGN 2009.

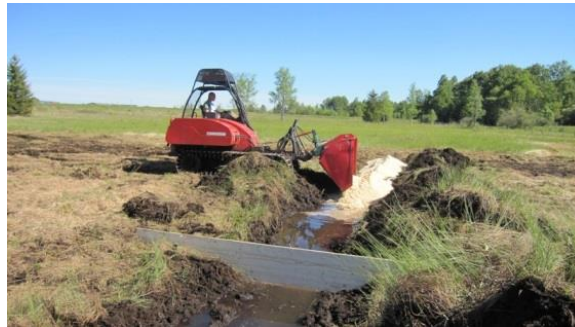
Les seuils peuvent être en bois ou en pierre selon le type de sol. Sur un sol tourbeux, il sera posé des seuils en bois qui retiennent efficacement l'eau et dans le cas d'un sol argileux, les seuils seront sous forme de blocs. Il n'est pas possible d'installer des seuils en bois dans un sol argileux en raison de la forte densité du sol, une planche en bois ne résistera pas.

Figure 27 : Comblement d'un fossé de drainage en zone humide, source : photo CC Frasne-Drueon.

Dans le cas d'une forte pente, comme pour le fossé nord, il convient de privilégier le comblement des fossés avec de la litière de bois. En effet, le nombre de seuils à poser pour avoir des résultats similaires au comblement total est très élevé. Il n'est pas possible de reboucher les fossés avec de la tourbe car elle n'est pas présente en quantité suffisante sur le marais (épaisseur inférieure à six mètres). La litière de bois constitue un substitut efficace car elle est organique, pratiquement inerte et ne se décompose pas en conditions anaérobies. De plus, la litière de bois possède une faible porosité (Grosvernier & Staubli, 2009 ; Landry & Rochefort, 2011). Celle-ci proviendra du broyage des bouleaux situés sur la bordure du fossé nord et des arbres situés sur l'ancienne plantation de peupliers. Le fossé sera curé avant la pose des seuils. Les matériaux de curage seront ensuite placés par-dessus la litière de bois.

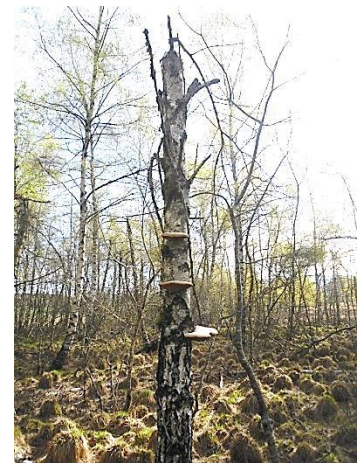
Figure 29 : Chandelle de bouleau mort située dans la boulaie à proximité du haut-marais, source : C. Thuiller.

Les travaux ne toucheront pas les bouleaux situés sur le haut-marais, hormis au niveau du fossé nord. La lutte contre la dynamique de développement des bouleaux ne semble pas justifiée en raison du risque de détérioration des sphaignes d'une part et de la minéralisation avancée de la tourbe sur certaines zones d'autre part. Les analyses réalisées sur les macro-restes contenus dans la tourbe indiquent que le site était boisé, au moins partiellement. L'espèce rencontrée a été identifiée comme étant du bouleau. La dynamique d'installation de la boulaie ne date donc pas d'aujourd'hui et sa lutte se révélerait certainement vaine. De plus, les bryophytes (mousses et hépatiques) peuvent retrouver, sous un couvert forestier, des conditions qui les favorisent et leur permettent de se développer largement (Manneville *et al.*, 2006 ; Cholet & Magnon, 2010). Enfin, la boulaie, située le plus au sud (la plus ancienne), abrite une grande quantité d'arbres morts (**Figure 29**) qui constituent des micro-habitats et favorisent par ailleurs les organismes saproxyliques (organismes décomposeurs du bois mort). Les formations de bouleaux servent également de refuge aux oiseaux qui sont nombreux sur le marais.
