## Station d'épuration Aix-en-Provence / Ouest

Estimation de l'impact sur la qualité physicochimique et bactériologique des milieux récepteurs

### ETUDE 2012

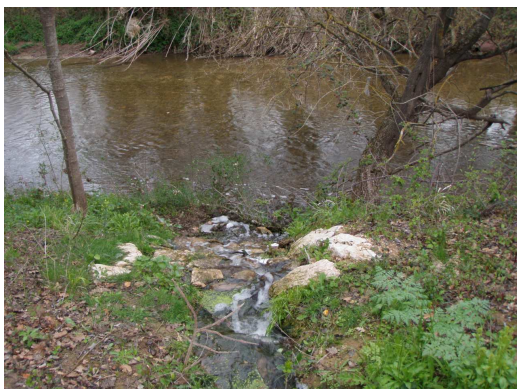
### Rejet de la station dans le milieu

Résultats d'analyse en sortie ZRI:

DBO5: 3.5 mg/l O2,

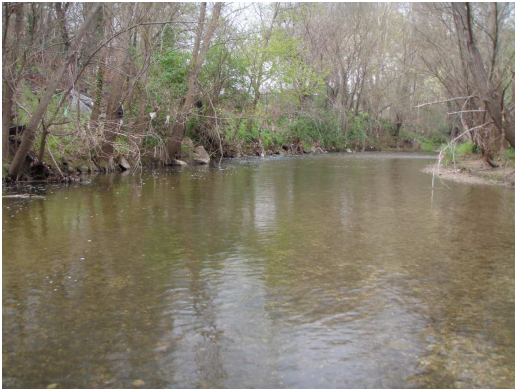
Colmatage : Absence  
Couleur : Incolore  
Limpidité : Limpide  
Ombrage : Fort  
Végétation aquatique : < 10%  
Végétation des rives :  
Herbacée : Dense  
Arbustive : Dense  
Arborée : Dense

Remarques : Présence de poissons (cyprinidés) aux abords du rejet.

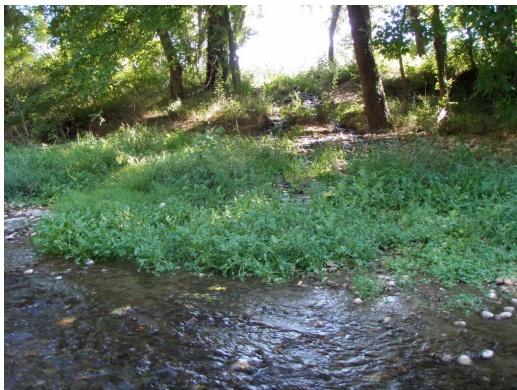
## Rejet de la station dans le milieu

### Analyses en sortie ZRI: Bassin 3

DBO5: <3 mg/l, DCO: 21 mg/l ; MES: 2 mg/l;  
NTK: 1 mg/l N ; Pt: 0.19 mg/l P ; NH4: 0.034 mg/l  
NH4 ; NO3: 1.07 mg/l NO3 ; NO2: 0.18 mg/l NO2 ;  
PO4: 0.219 mg/l PO4.  
T° 22.6°C, O2: 8.49mg/l ,  
Taux de saturation: 92.5%, Conductivité: 1053 µS  
pH: 8.15 u.pH,

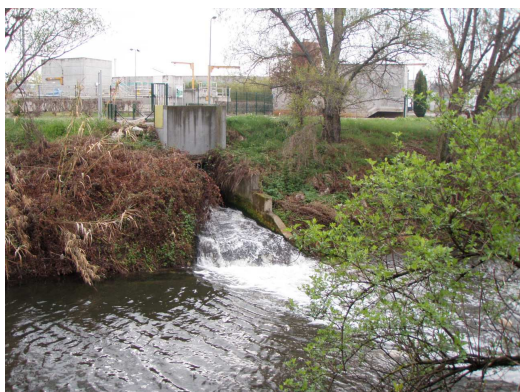
### Rejet de la station dans le milieu

Dépôts vaseux en fond de lit.

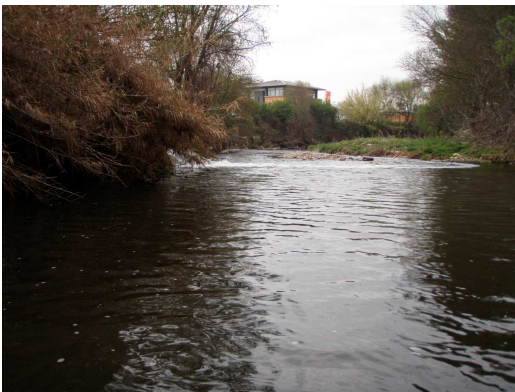
Coordonnées X : 894 905.31  
(Lambert 93 RGF 93) Y : 6 270 838.57

Colmatage : Important  
Couleur : Incolore  
Limpidité : Limpide  
Ombrage : Moyen  
Végétation aquatique : 10% - 90%  
Végétation des rives :  
Herbacée : Eparses  
Arbustive : Denses  
Arborée : Denses

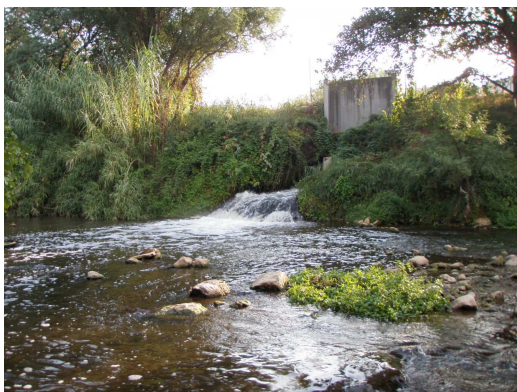
### Rejet de la station dans le milieu

Présence d'algues "marron" dans le lit de l'Arc.  
Dépôts vaseux en fond de lit.

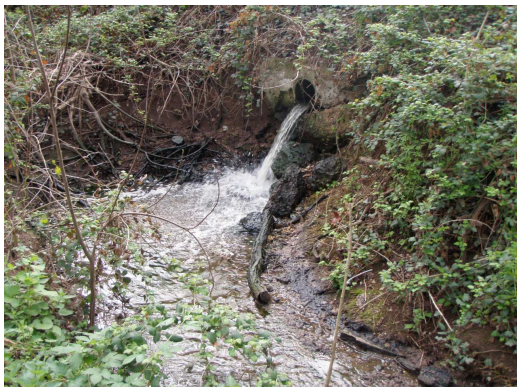
### Rejet de la station dans le milieu

Ruisseau d'acheminement des eaux traitées vers l'Arc chargé en MES au niveau des embâcles.

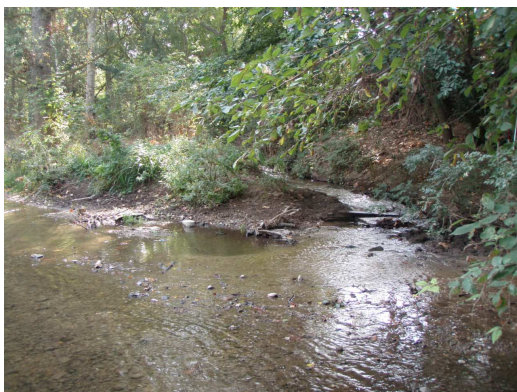
## Rejet de la station dans le milieu

Pas d'impact visuel marquant du rejet de la station

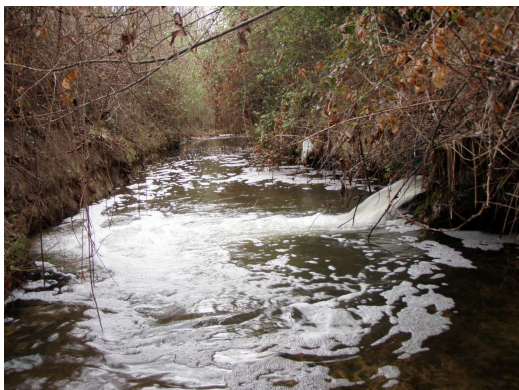
### Rejet de la station dans le milieu

Le rejet s'effectue directement dans le GRAND VALLAT sans passer par la ZRI.

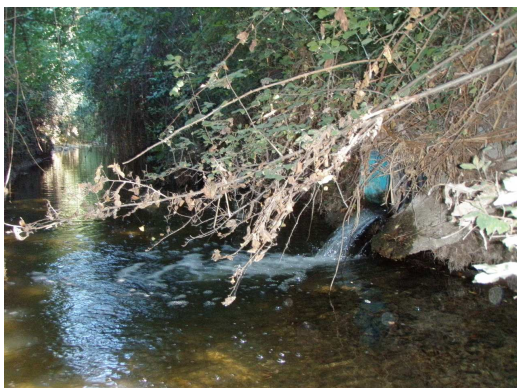
## Rejet de la station dans le milieu

Analyses effectuées en sortie de ZRI (le rejet transitant par celle-ci lors de notre visite) :

DBO5: <3 mg/l, DCO: 21 mg/l, MES: 6 mg/l,

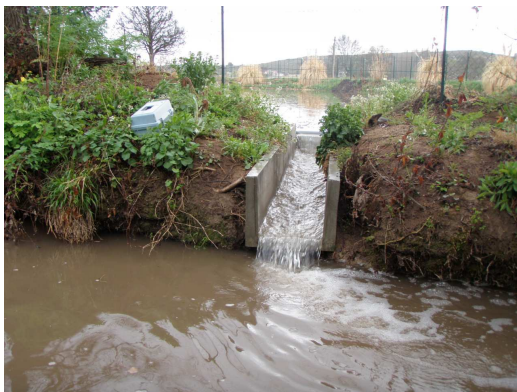
## Rejet de la station dans le milieu

Résultats d'analyse en sortie ZRI:

DBO5: 3.9 mg/l O2, DCO: 26 mg/l O2,

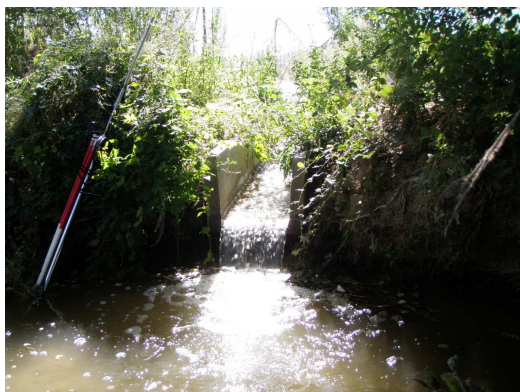
### Rejet de la station dans le milieu

DBO5: <3 mg/l, DCO: 21 mg/l, MES: 8 mg/l,  
NTK: 1.2 mg/l N, , , NH4: 0.262 mg/l NH4, NO3: 38.8  
mg/l NO3, NO2: 0.26 mg/l NO2,  
PO4: 1.43 mg/l PO4.Pt: 0.45 mg/l P  
pH: 8.15 u.pH  
Bonne qualité des eaux rejetées avec toutefois des  
teneurs en nitrates élevées.

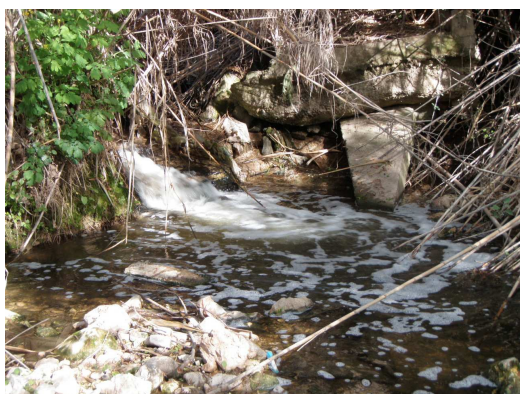
## Rejet de la station dans le milieu

Le rejet des eaux traitées s'effectue au droit des ouvrages, en rive droite de l'Arc, sur la commune de Coudoux à environ 90 mètres.

La qualité de l'effluent traité est correcte et respecte la norme de rejet.

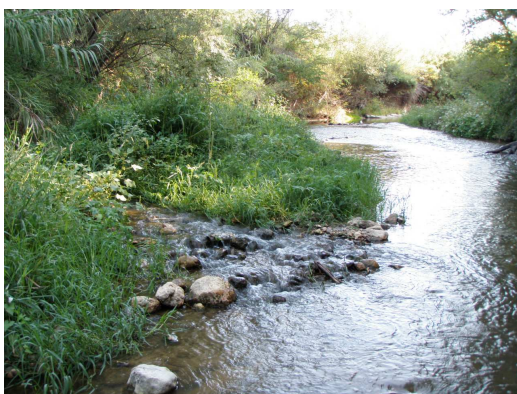
## Rejet de la station dans le milieu

Les analyses attestent d'une bonne qualité de l'eau traitée en sortie des ouvrages et respectent la norme de rejet.

Volume moyen journalier en sortie de station le 20/09/12: 1898 m3/j (Données autosurveillance).

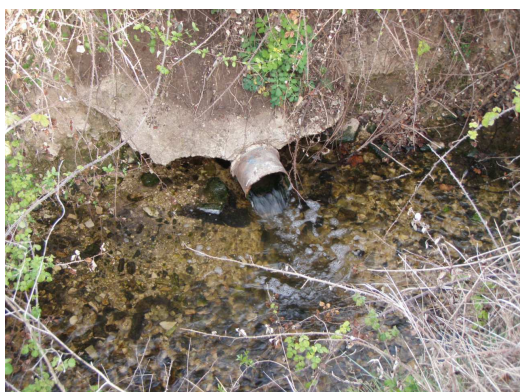
### Rejet de la station dans le milieu

Débit horaire instantané de la station: 70 m3/h.  
Rejet dans ravin du Pas de Bouc.

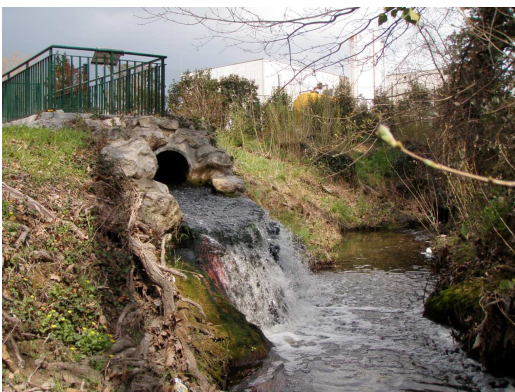
### Rejet de la station dans le milieu

Le point de rejet s'effectue rive droite de la LUYNES.

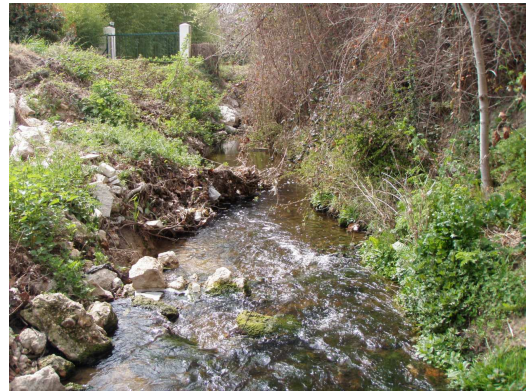
### Aval 1

Distance au rejet (m) : 120  
Colmatage : Moyen  
Couleur : Légère coloration  
Limpidité : Limpide  
Ombrage : Moyen  
Végétation aquatique : 10% - 90%  
Végétation des rives :  
Herbacée : Eparse  
Arbustive : Eparse  
Arborée : Eparse

Remarques : Présence de mousses blanches.

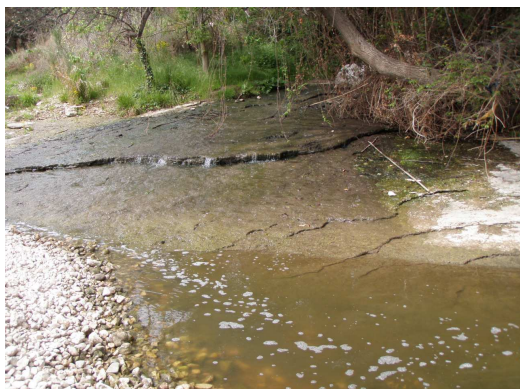
### Rejet de la station dans le milieu

Les effluents épurés sont rejetés dans l'Arc.

La qualité des eaux de sortie est moyenne et est en limite du respect de la norme de rejet.

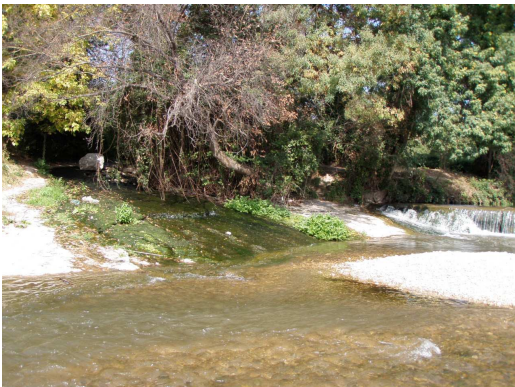
### Rejet de la station dans le milieu

Les résultats d'analyse attestent d'une bonne qualité de rejet et les normes sont respectées.

Volume moyen journalier en sortie de station le 20/09/12: 728 m3/j (Données autosurveillance).

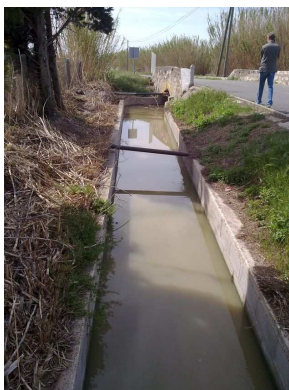
### Rejet de la station dans le milieu

Débit journalier de la station: 30 m3/jour.

Les eaux déversées dans le fossé stagnent et remontent vers le hameau.

Un pompage du fossé de rejet est effectué toutes les semaines.

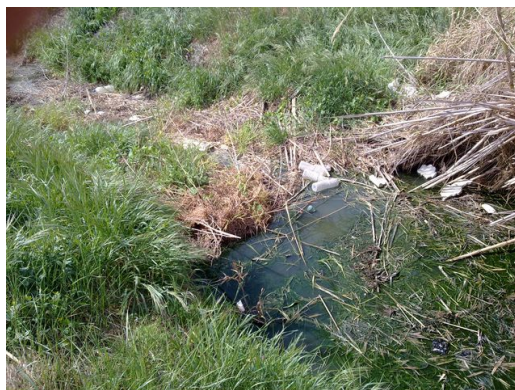
Le fossé est bouché; aucun écoulement vers l'aval n'est constaté.

Pompage du fossé 1 fois par mois.

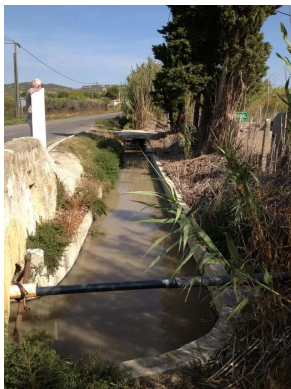
### Rejet de la station dans le milieu

Les eaux "traitées" se rejettent dans un fossé.  
Très mauvaise qualité des eaux "traitées".

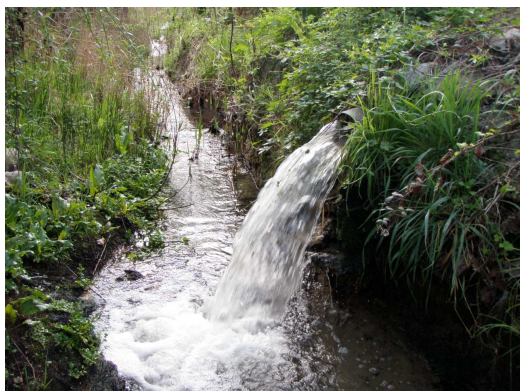
### Rejet de la station dans le milieu

Le rejet des ouvrages du Pontet s'effectue dans un fossé pluvial, rive gauche.

On observe une légère coloration du rejet. La qualité de l'eau de sortie est correcte et respecte les normes de rejet.

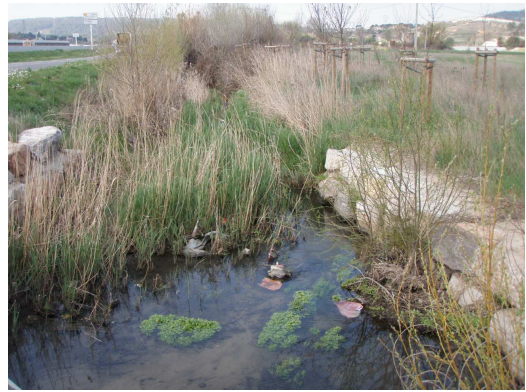
Après le point aval 1, une deuxième arrivée d'eau provenant de la centrale se rejette dans le fossé pluvial.

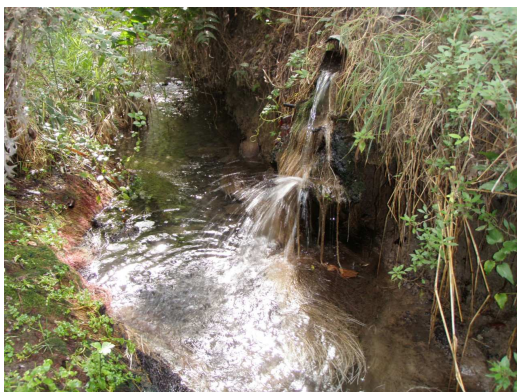
### Rejet de la station dans le milieu

Bonne qualité de l'effluent traité.

Volume moyen journalier en sortie de station le 12/09/12 : 484 m3/j (Données autosurveillance).

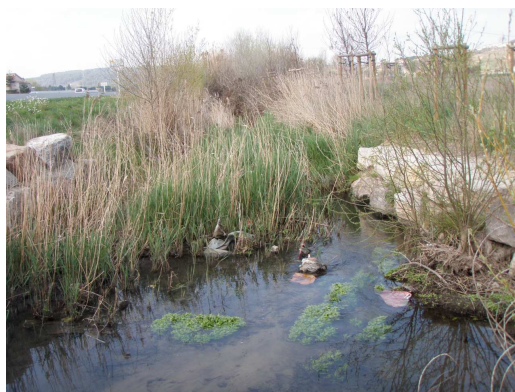
Sur le point aval 2, les résultats des tests terrain montrent que le Payennet est de qualité de très bonne à bonne sur les paramètres analysés.

Les micro-organismes restent en qualité mauvaise.

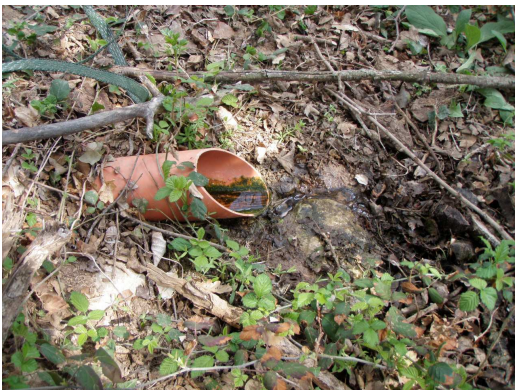
### Rejet de la station dans le milieu

Débit très faible du rejet.

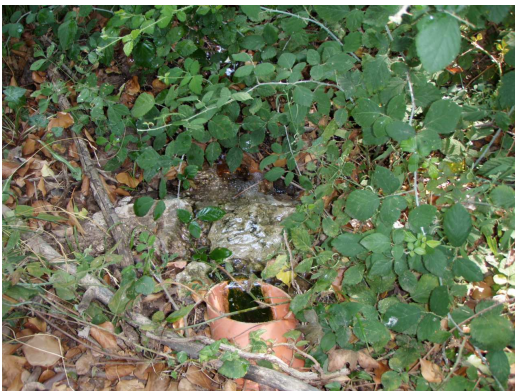
### Rejet de la station dans le milieu

Débit très faible.

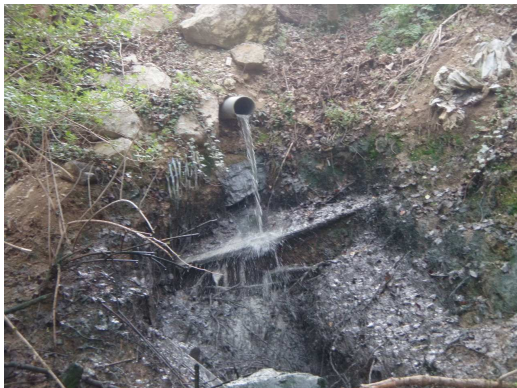
### Rejet de la station dans le milieu

Débit instantané (m3/h): 2.5 à 3.

Le rejet est correct , avec toutefois une teneur en azote Kjeldahl élevé due à la température et à l'état des lits en cette période.

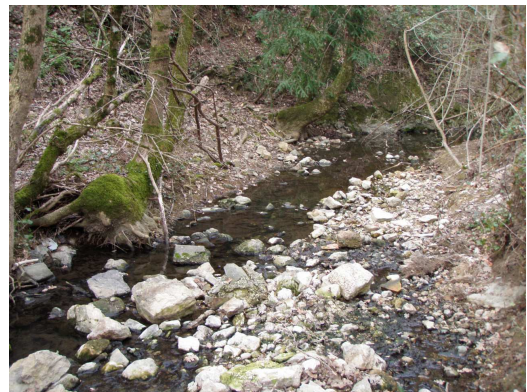
### ■ Aval 1

Distance au rejet (m) :  
Colmatage : Important  
Couleur : Légère coloration  
Limpidité : Léger trouble  
Ombrage : Fort  
Végétation aquatique : < 10%  
Végétation des rives :  
Herbacée : Eparses  
Arbustive : Eparses  
Arborée : Eparses

DÉBIT : 0.0013 m<sup>3</sup>/s

Pourcentage en provenance de la STEP : 53 %

Le rejet de la station s'effectue directement dans la Cause. Le cours d'eau qui longe l'ouvrage est alimenté principalement par des sources et lors d'épisodes pluvieux.

Le jour de notre visite le débit de la Cause était faible (1,3 l/s) et les volumes rejetés par la station (0,7 l/s) représentaient plus de la moitié (53 %) de l'écoulement du ruisseau. Les normes de rejet applicables à cet ouvrage de dépollution concernent uniquement la DBO.

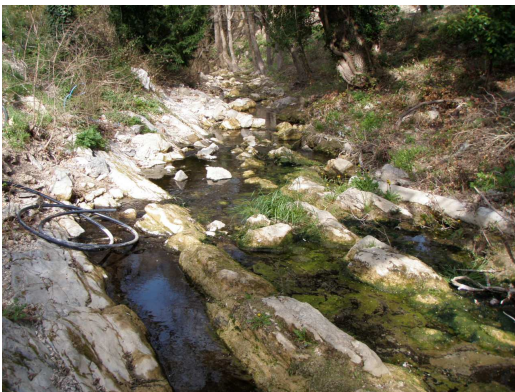
Remarques : Présence d'algues vertes.

Les mesures et prélèvements effectués au niveau de ce point ont été réalisés dans la Cause à environ 300 mètres en aval du rejet de la station.

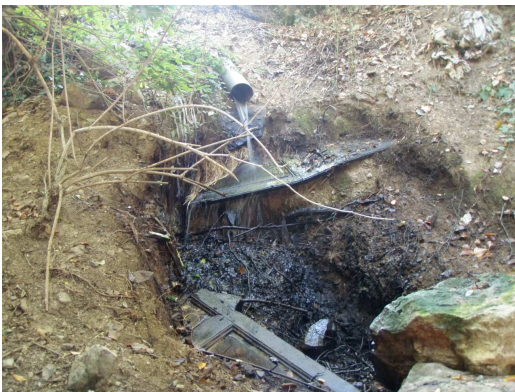
### Rejet de la station dans le milieu

Bonne qualité des eaux rejetées; la teneur en azote est faible.

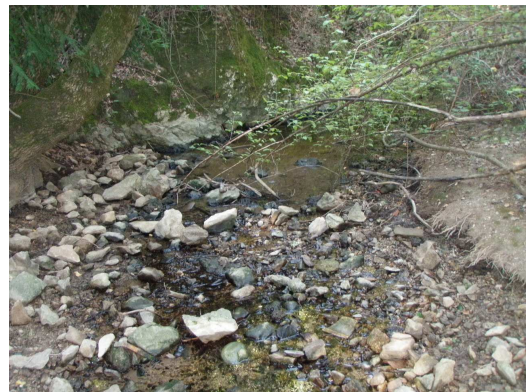
#### ■ Aval 1

Distance au rejet (m) :  
Colmatage : Faible  
Couleur : Légère coloration  
Limpidité : Léger trouble  
Ombrage : Fort  
Végétation aquatique : < 10%  
Végétation des rives :  
Herbacée : Eparses  
Arbustive : Dense  
Arborée : Dense

Pourcentage en provenance de la STEP : 99,99 %

Lors de cette campagne la Cause était en période d'étiage. Le ruisseau est quasiment à sec en amont du rejet (quelques cl/s) et les eaux traitées 0,7 l/s de la station représentent la quasi intégralité (99,99 %) de l'écoulement.

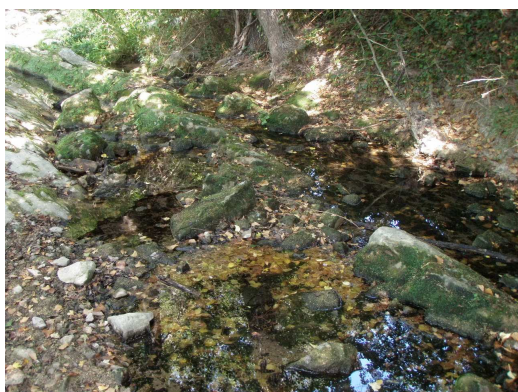
Comme lors de notre première campagne de mesure le lit du cours d'eau présente un fort développement algal probablement dû aux matières azotées et phosphorées disponibles dans l'eau.

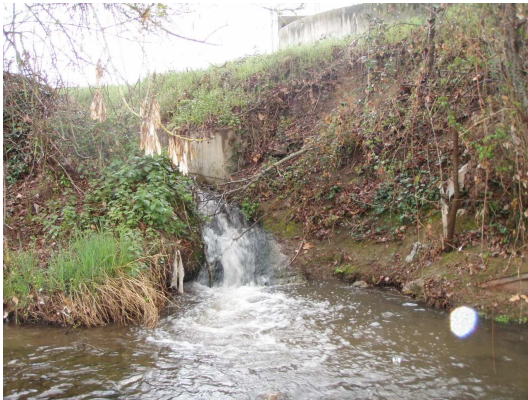
### REJET DE LA STATION DANS LE MILIEU

Le rejet des ouvrages s'effectue directement dans l'Arc.

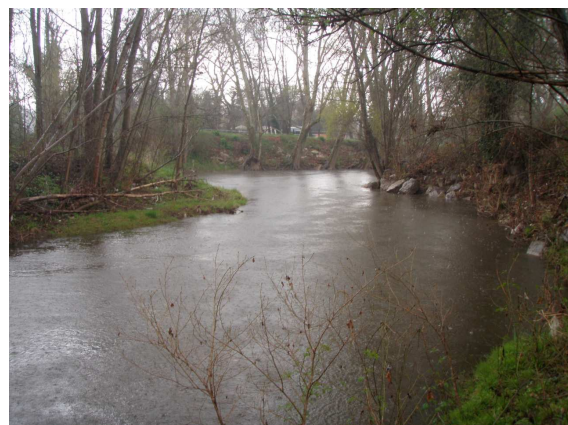
#### AVAL 2

Les prélèvements ont été effectués 50 m à l'aval des rejets de cet ouvrage. Les MOOX, et les matières azotées altèrent la qualité du milieu.

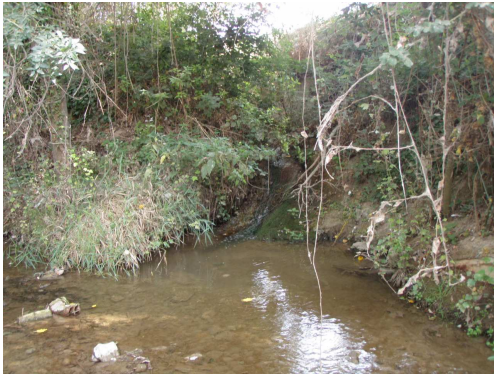
### REJET DE LA STATION DANS LE MILIEU

Les résultats d'analyses en sortie des ouvrages sont satisfaisants, la teneur en azote rejetée est faible.
