Fermeture de fossés au Creux au Lard, tourbière du Forbonnet (Frasne, F)

Examen de la situation hydrologique
et des possibilités d'intervention

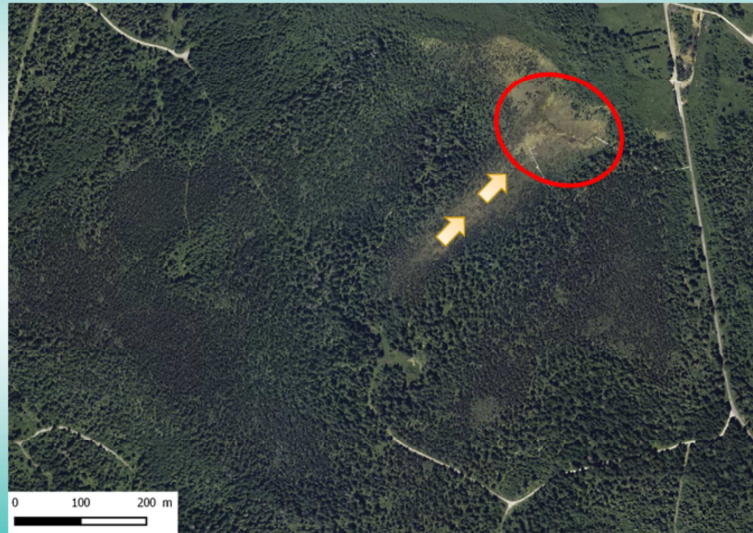
Contexte

- Flux lent, aux eaux plutôt acides, issu du sud-ouest et approvisionnant la tourbière dite «vivante»

Lors de précédents travaux sur l'hydrologie de la tourbière dite «vivante» de Frasne (voir «*Tourbière du Forbonnet – Expertise hydroécologique*», LIN'eco, 2005, et «*Enjeux de conservation et potentialités de restauration de la tourbière du Forbonnet*», LIN'eco, 2010), il est apparu clairement que, contrairement à ce qui était admis jusqu'alors, la tourbière était approvisionnée en eau à partir du sud-ouest, depuis le lieu-dit Creux au Lard, par un flux d'eaux acides et méso-oligotrophes.

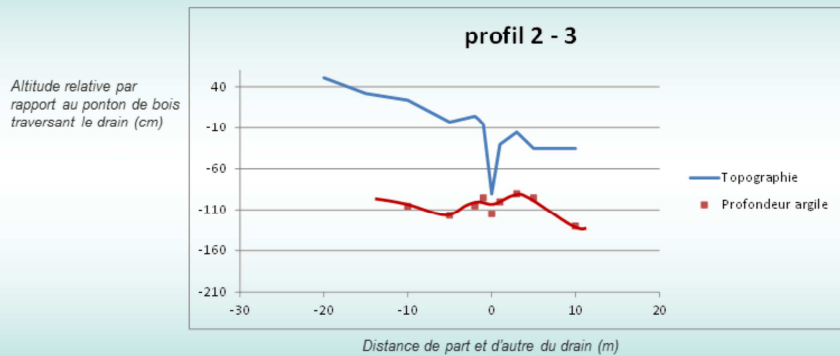
Tous les profils ont été représentés en altitude relative par rapport à la surface du ponton de bois qui franchit le canal de drainage sur le tracé du sentier pédestre. Une courbe lissée manuellement relie les points de sondage. Elle représente une interprétation de la topographie du sous-sol argileux.

Le long du transect 2 – 3, situé à 19m du ponton de bois, le terrain présente une pente relativement forte, de l'ordre de 2.7% en direction du Creux au Lard. Toutefois, à la hauteur du canal de drainage profond de 80 à 90cm, on observe un léger bourrelet argileux avant que le sous-sol ne plonge lui aussi en direction du Creux au Lard.

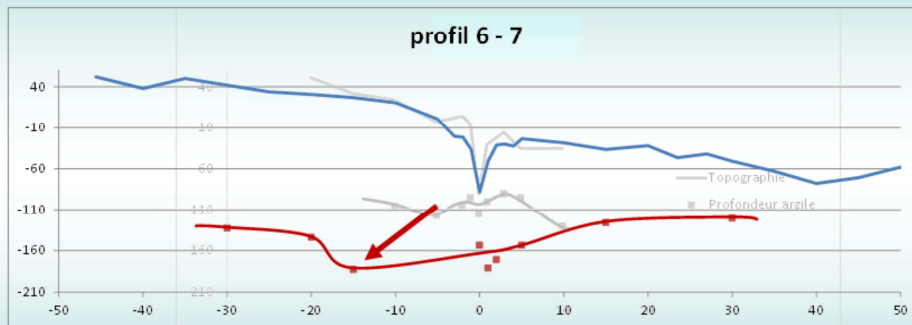
La pente du terrain le long du transect 6 – 7, situé à 38.5m du ponton de bois, n'est plus que de 1%. Le canal est moins profondément incisé (environ 70cm). Au niveau du sous-sol se dessine une cuvette, décalée vers la gauche (vers le nord-ouest) et située environ 70cm plus bas en altitude par rapport au profil 2 – 3. Le bourrelet argileux sur la droite est toujours présent, bien que formant un épaulement beaucoup plus doux, et situé seulement 35cm plus bas que sur le profil 2 – 3.

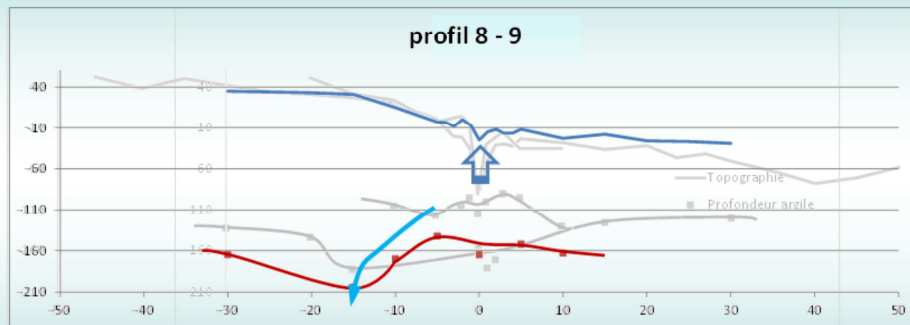
- Naissance progressive de la cuvette descendant vers la tourbière dite «vivante»
- Diminution de la profondeur du drain

Le long du transect 8 – 9, la pente du terrain s'adoucit encore un tout petit peu mais reste à la même altitude que sur le transect 6 – 7 sur la partie nord du canal de drainage (à gauche sur le profil). Le canal de drainage est pratiquement comblé par la restauration spontanée d'un tapis de sphagnes. Par contre, le sous-sol continue de perdre de l'altitude (-20cm par rapport au transect 6 - 7) et la cuvette déjà observée en amont reste bien marquée, avec un bourrelet argileux côté sud toujours présent.
