11CCY084

Élaboration du Schéma Directeur de l'Assainissement et de Gestion des Eaux Pluviales

Pré-diagnostic

SAFEGE
Ingénieurs Conseils

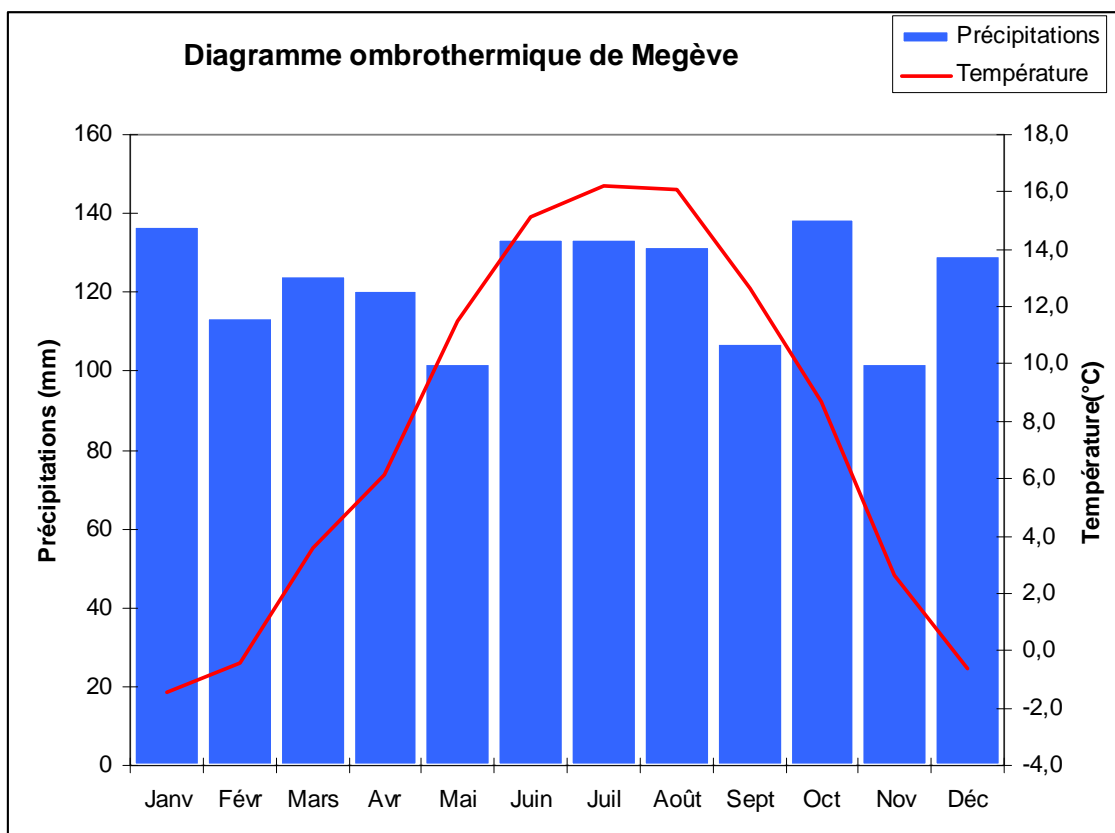
Figure 2-4 : Diagramme ombrothermique de Megève

Les cumuls mensuels sont relativement réguliers au cours de l'année, ils varient entre 100 et 140 mm. Les mois présentant les cumuls les plus faibles sont Mai, Septembre, Novembre et Février.

La pluviométrie de la zone d'étude est influencée par l'orographie. Certaines précipitations, notamment les pluies orageuses peuvent être très localisées ou accentuées sur les reliefs. En outre, la neige peut modifier la dynamique des écoulements (stockage de la pluie et fonte lors des redoux).

Le territoire reçoit un quantitatif mensuel de précipitation relativement homogène sur les différents mois situé entre 100 et 140 mm. La forme et l'intensité des précipitations varient.

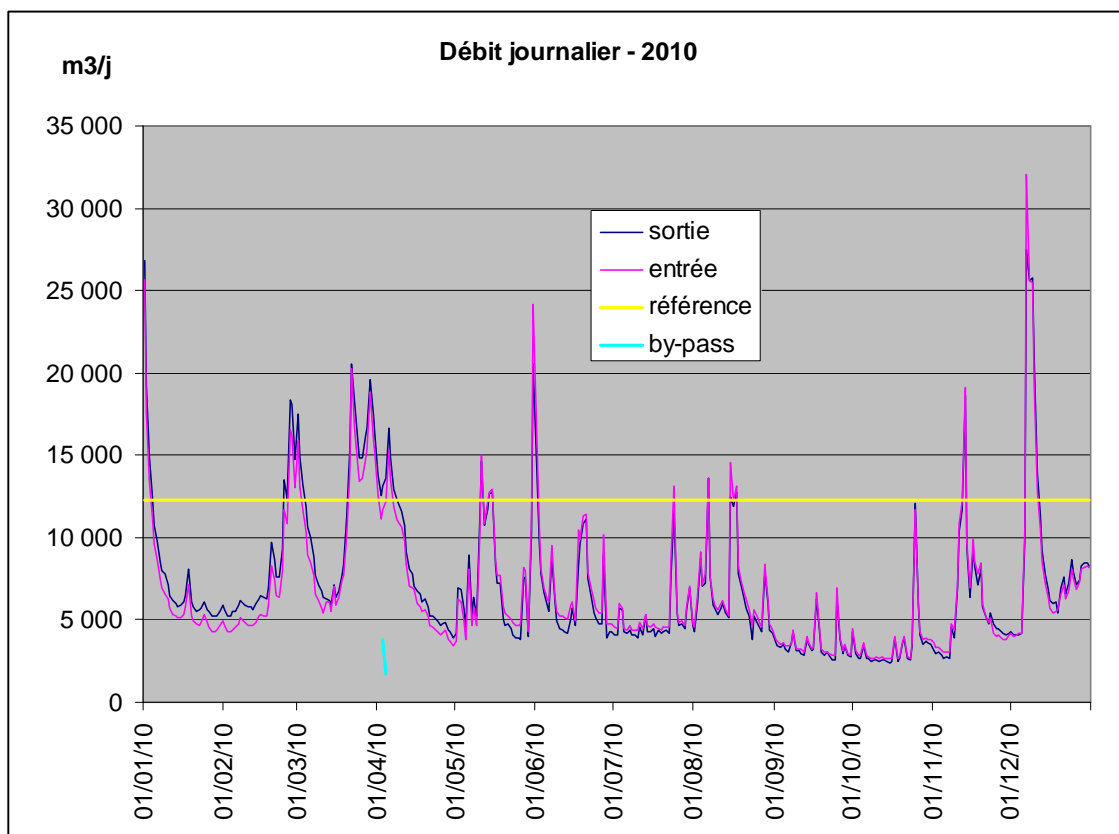
L'analyse des débits journaliers montre que la charge hydraulique journalière de référence est régulièrement dépassée.

L'analyse des débits moyens journaliers entrants à la station d'épuration en 2009 donne quelques indications supplémentaires, différentes de celles apparaissant dans le bilan global de l'année 2009.
