COMMUNAUTE DE COMMUNES DE LA COSTA VERDE

Réseaux d'eaux usées du village de Taglio Isolaccio

Diagnostic et Schéma Directeur

Mars 2015

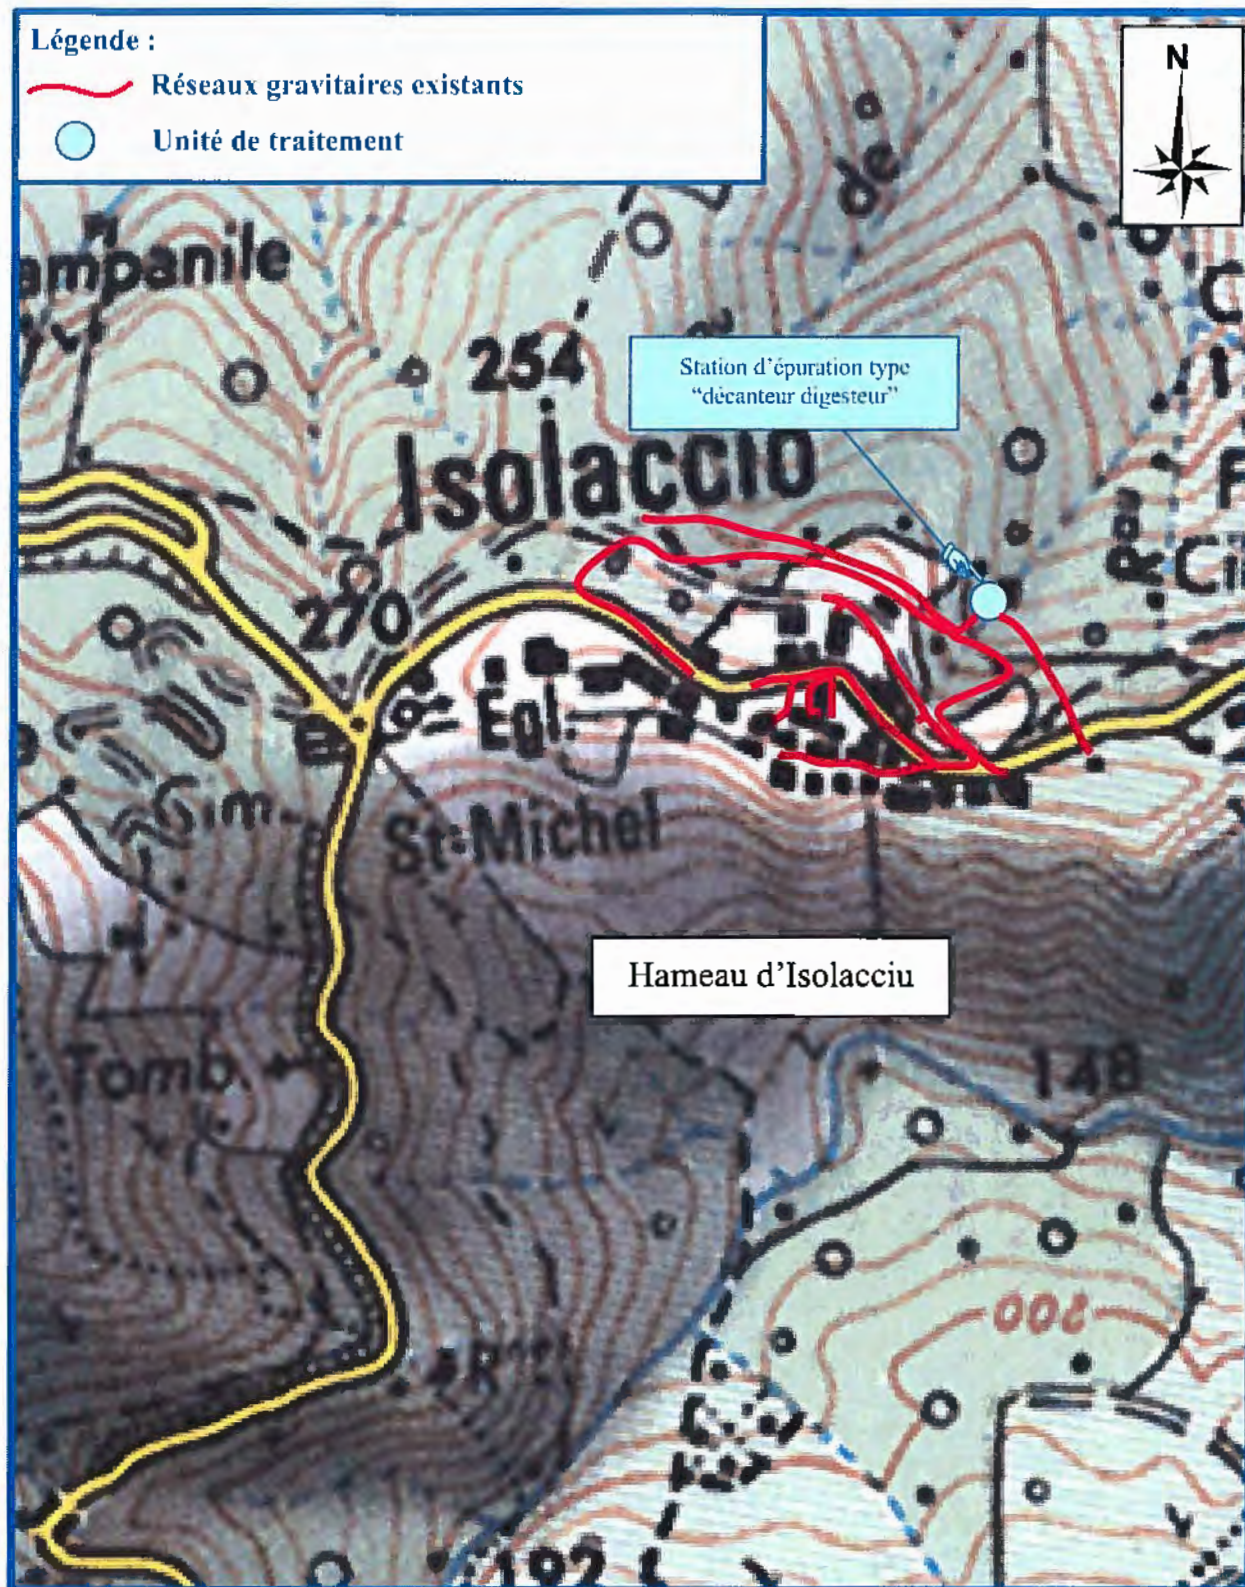
Diagnostic - Dessin N° 02 / 12

Implantation du réseau d'eaux usées du hameau d'Isolaccio
sur carte IGN à l'échelle 1 / 5 000 - Etat des lieux

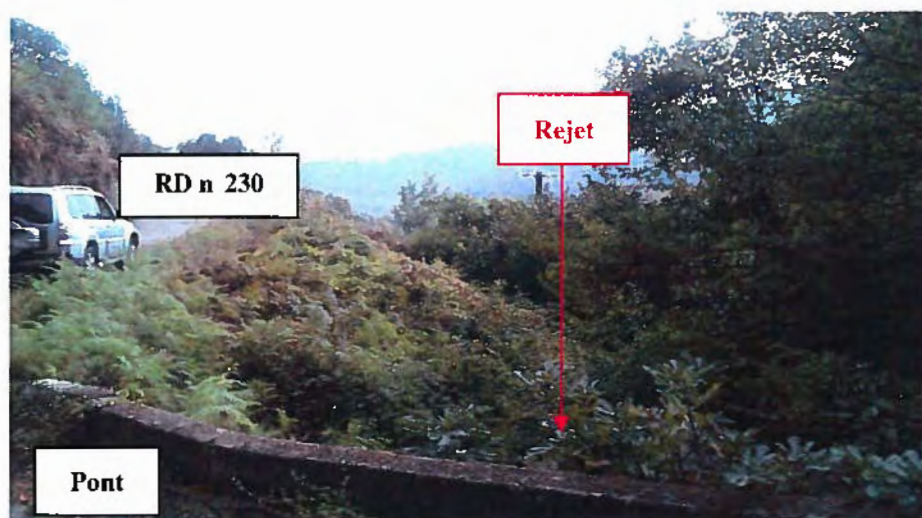
Photographie :

Implantation :	Bordure du cours d'eau "Vignola" - Rejet situé sous la RD n°230
Etat général :	Mauvais - Site avec maquis dense - Exutoire non visible
Implantation cadastrale :	Cours d'eau "Vignola"- Bordure de la parcelle n°388
Clôture / Protection :	Non
Année de construction du réseau de collecte du hameau :	vers 1960
Rejet dans :	Ruisseau de Vignola, affluent de la rivière Fium'Alto
Altitude :	220 mètres NGF environ
Effluents raccordés :	Hameau de Taglio
Population raccordée :	109 E.H (Bilan 24h du mois d'Août 2014)

**Observations :**

Rejet à supprimer.

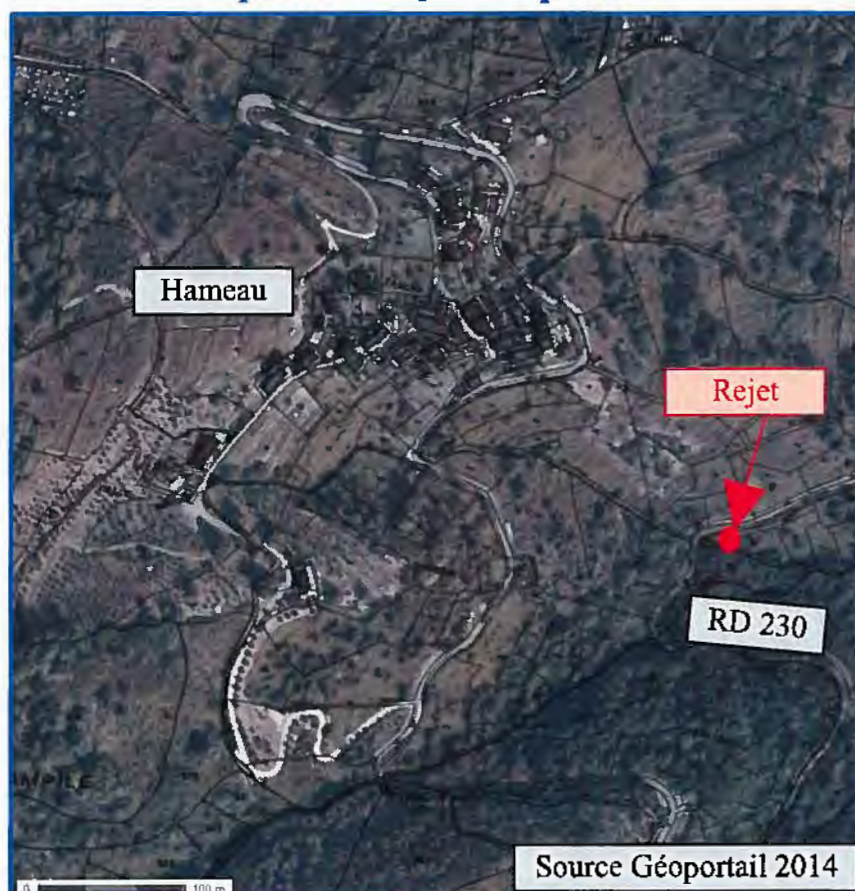
Vue du point de rejet sur photo aérienne

Type de station :	Décanteur digesteur	
Année de construction :	Vers 1960	Implantation cadastrale :
Capacité :	??	Parcelle n°98
Population raccordée :	Hameau d'Isolaccio	
Effluents raccordés :	300 EH (Bilan 24 h du mois d'août 2014)	
Accès :	Piste communale carrossable puis sentier.	
Altitude :	230 mètres NGF	
Clôture / Protection :	Non	
Canalisation d'arrivée :	PVC de diamètre 200 mm	Etat : Moyen
Type d'ouvrage :	Béton armé préfabriqué	Etat : Moyen
Dimensions intérieures :	3,00 m (diamètre) x 4,00 m (hauteur)	
Cône de décantation :	Non	Etat : Mauvais
Rampe d'aspiration des boues :	Non	Etat : Mauvais
Trop plein :	Oui	Etat : Mauvais
Vidange :	Oui - Vanne à volant	Etat : Mauvais
Trappes de visite :	Oui - Préfabriqué en béton armé	Etat : Moyen
Rejet dans :	Cours d'eau Piciontro, affluent de la rivière Fium'Alto	
Arrivée d'eau potable :	Oui - PEHD de diamètre 32 mm	
Arrêté préfectoral d'autorisation de rejet :	Aucun

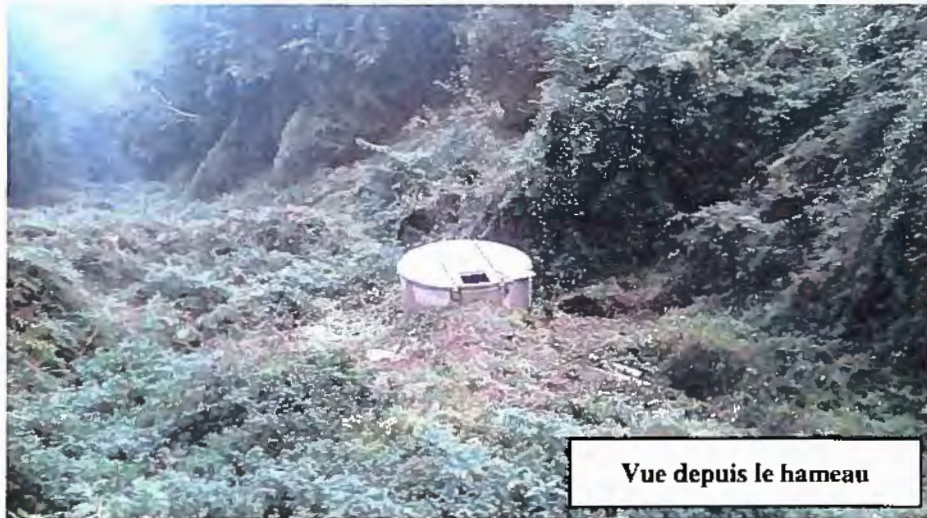
Photographie :

Observations :

Ouvrage en très mauvais état.

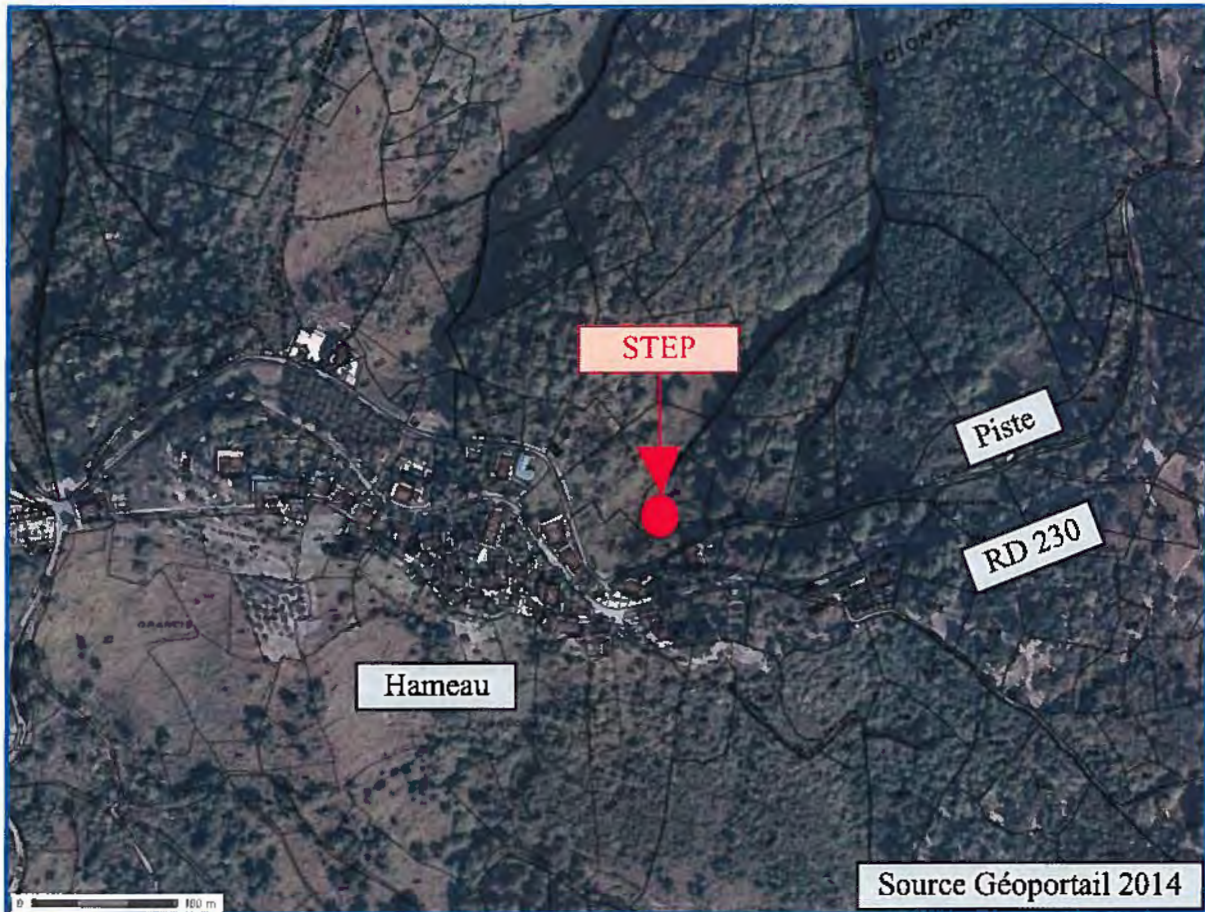
Station d'épuration du hameau d'Isolaccio

Vue aérienne du site d'implantation de l'ouvrage

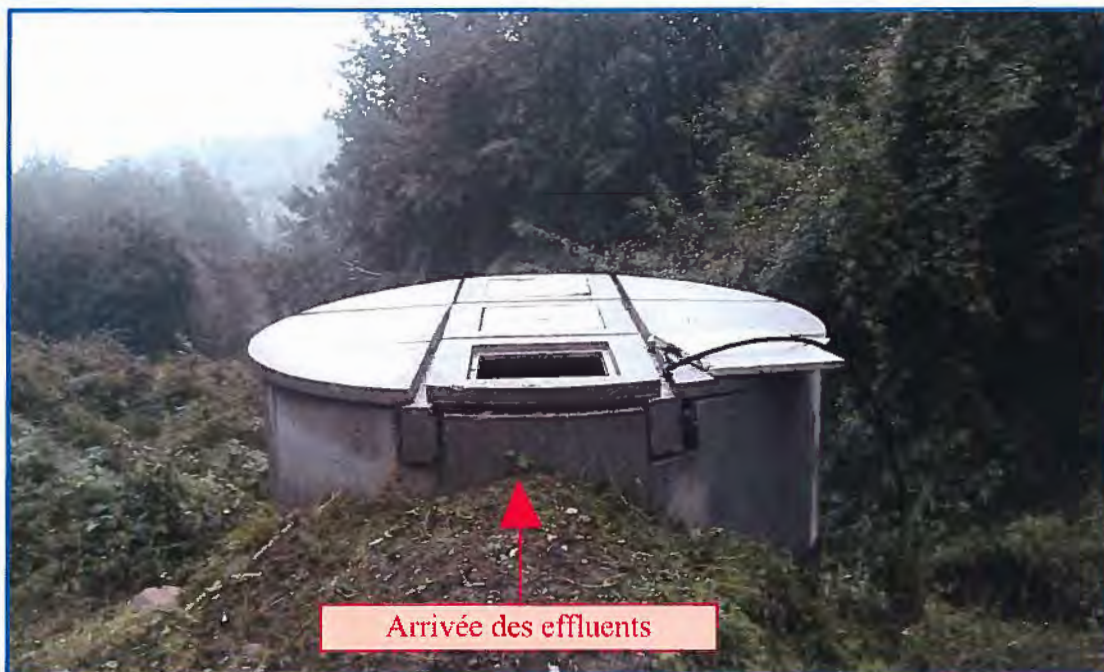
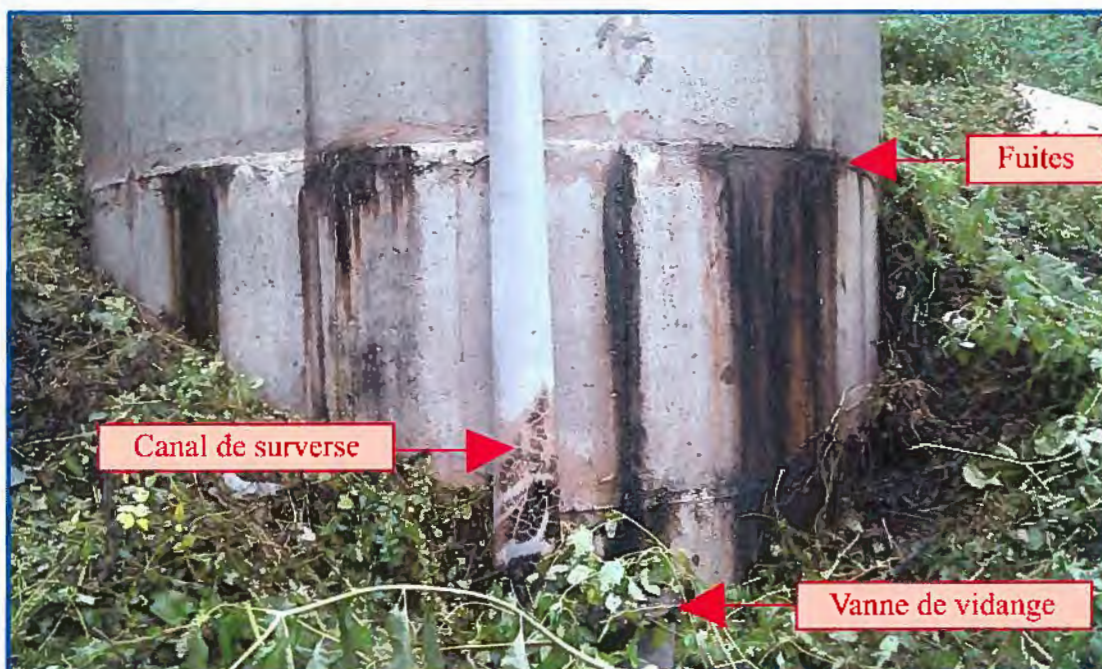
Station d'épuration du hameau d'Isolaccio

Photographies de l'ouvrage réalisées
lors de la visite du 19 septembre 2014

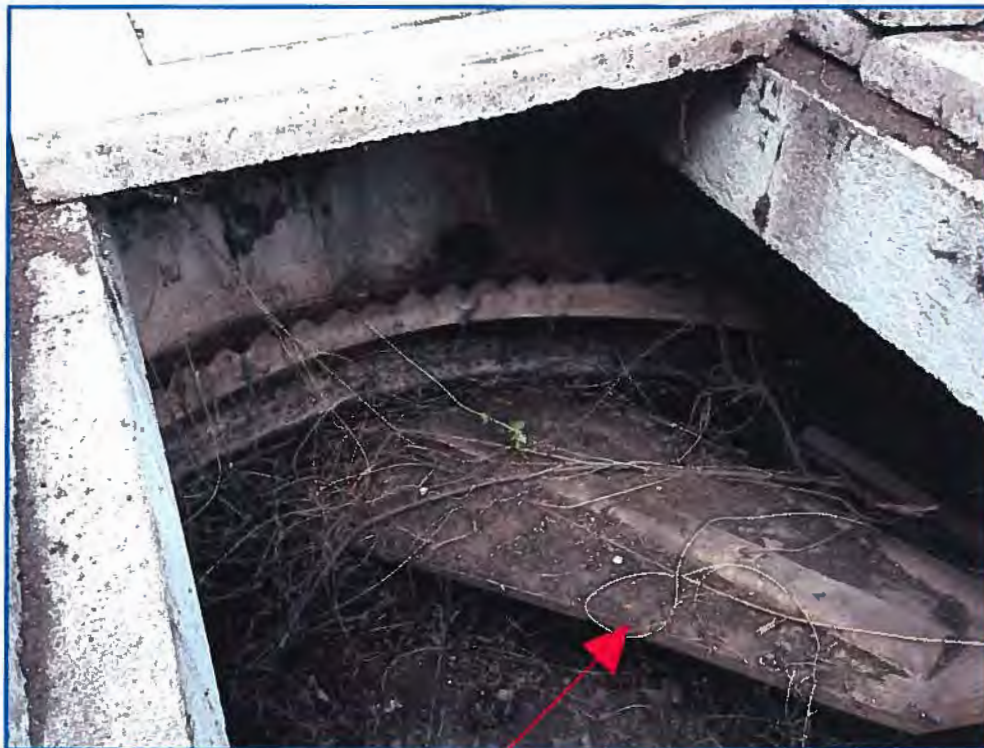
Station d'épuration du hameau d'Isolaccio
Photographies réalisées par les Services Techniques
de la Communauté de Communes de la Costa Verde en Juillet 2014
Vue de l'intérieur de l'ouvrage

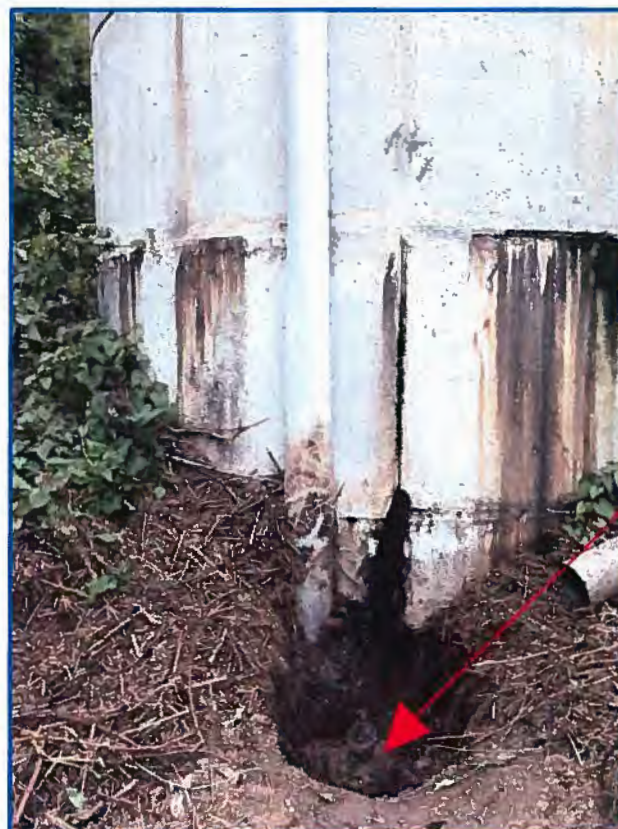
Cône de décantation cassé

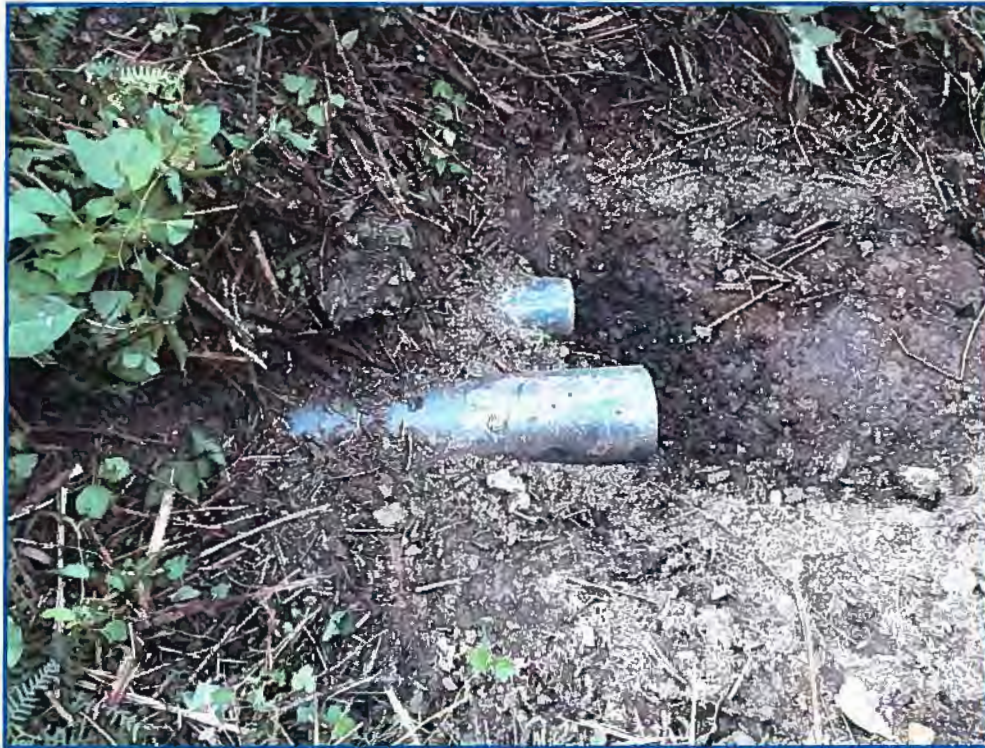
Exutoires des canalisations de surverse et de vidange

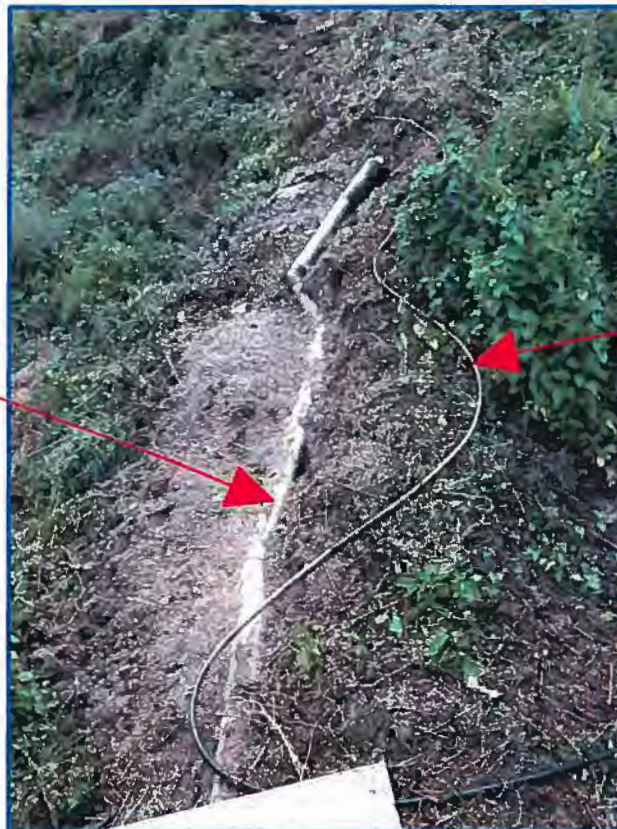
Canalisation de transfert située en amont immédiat de l'ouvrage

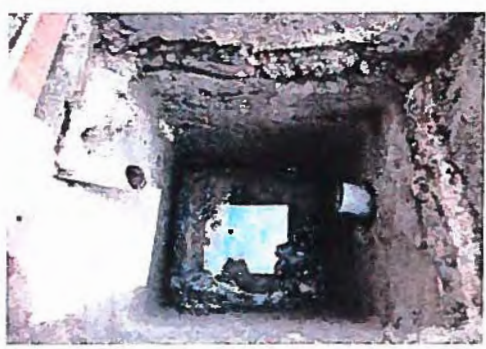
Numéro de regard :	R04	Date de visite :	4 septembre 2014
--------------------	-----	------------------	------------------

<u>Spécificités ou anomalies :</u>	
Absence de cunette	X
Présence de racines	
Génie civil endommagé	X
Arrivée d'eaux pluviales	
Défaut d'étanchéité	X
Accumulation de matières	X
Dimensions étroites	
Raccordement privé non conforme	X
Autres	Sorties C et D pénétrantes. Réhausse tampon non conforme.

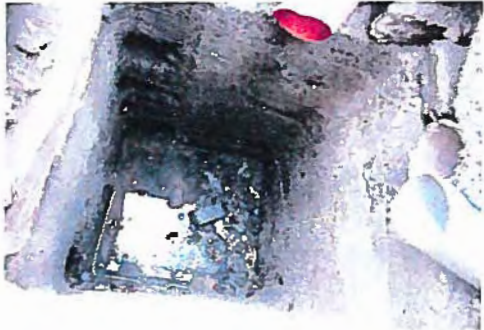
Numéro de regard :	R06	Date de visite :	4 septembre 2014
--------------------	-----	------------------	------------------

<u>Spécificités ou anomalies :</u>	
Absence de cunette	X
Présence de racines	
Génie civil endommagé	X
Arrivée d'eaux pluviales	
Défaut d'étanchéité	X
Accumulation de matières	X
Dimensions étroites	
Raccordement privé non conforme	X
Autres	Sorties C et D pénétrantes. Réhausse tampon non conforme.

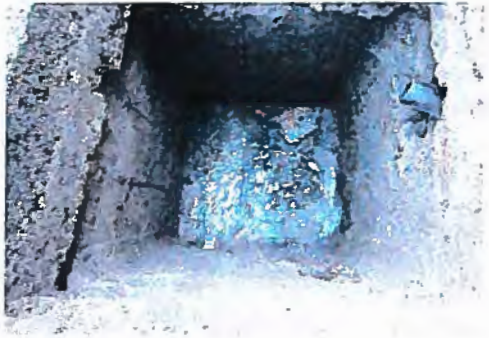
Numéro de regard :	R10	Date de visite :	4 septembre 2014
--------------------	-----	------------------	------------------

<u>Spécificités ou anomalies :</u>	
Absence de cunette	X
Présence de racines	
Génie civil endommagé	X
Arrivée d'eaux pluviales	
Défaut d'étanchéité	X
Accumulation de matières	X
Dimensions étroites	
Raccordement privé non conforme	
Autres	Sortie D pénétrante.

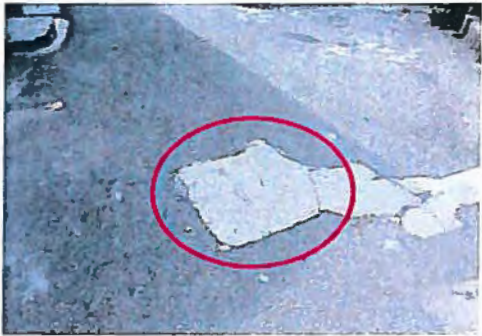
Numéro de regard :	R12	Date de visite :	4 septembre 2014
--------------------	-----	------------------	------------------

<u>Spécificités ou anomalies :</u>	
Absence de cunette	
Présence de racines	
Génie civil endommagé	
Arrivée d'eaux pluviales	
Défaut d'étanchéité	
Accumulation de matières	
Dimensions étroites	
Raccordement privé non conforme	
Autres	Tampon sous chaussée.

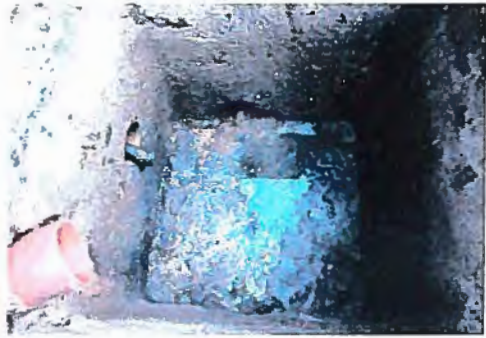
Numéro de regard :	R15	Date de visite :	4 septembre 2014
--------------------	-----	------------------	------------------

<u>Spécificités ou anomalies :</u>	
Absence de cunette	X
Présence de racines	
Génie civil endommagé	
Arrivée d'eaux pluviales	
Défaut d'étanchéité	X
Accumulation de matières	X
Dimensions étroites	
Raccordement privé non conforme	X
Autres	Sorties C et D pénétrantes.

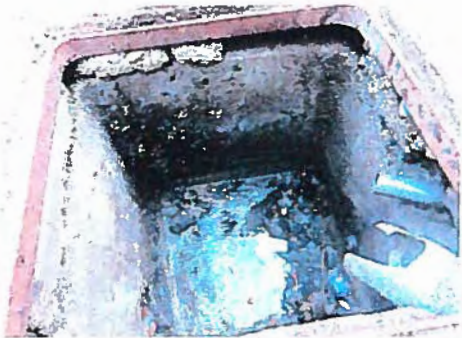
Numéro de regard :	R17	Date de visite :	4 septembre 2014
--------------------	-----	------------------	------------------

<u>Spécificités ou anomalies :</u>	
Absence de cunette	X
Présence de racines	
Génie civil endommagé	X
Arrivée d'eaux pluviales	
Défaut d'étanchéité	X
Accumulation de matières	X
Dimensions étroites	
Raccordement privé non conforme	X
Autres	Réhausse tampon non conforme.

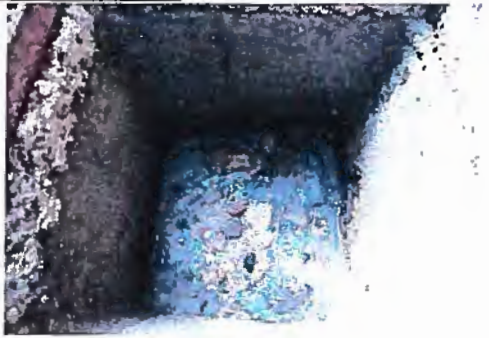
Numéro de regard :	R19	Date de visite :	4 septembre 2014
--------------------	-----	------------------	------------------

<u>Spécificités ou anomalies :</u>	
Absence de cunette	X
Présence de racines	
Génie civil endommagé	
Arrivée d'eaux pluviales	
Défaut d'étanchéité	X
Accumulation de matières	X
Dimensions étroites	
Raccordement privé non conforme	
Autres

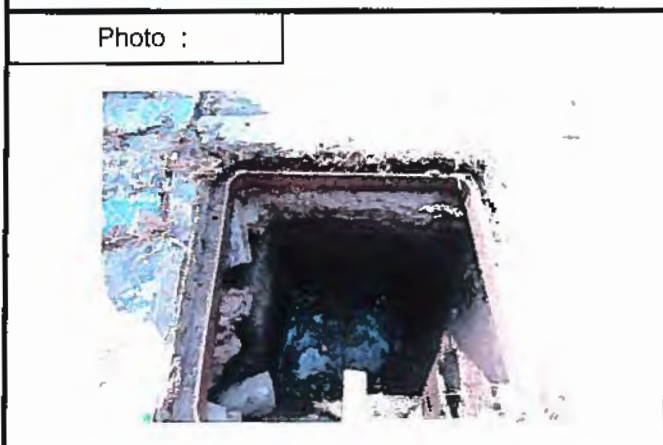
Numéro de regard : R21 Date de visite : 4 septembre 2014

Implantation :	Ruelle en escaliers	Type regard :	Carré
Revêtement sol :	Pavage en pierres	Dim. reg (mm):	600 x 600
Nature regard :	Béton de ciment	Type tampon :	Carré
Nature tampon :	Fonte	Dim. tamp. (mm) :	680 x 680

Canalisation :	A	B	C	D
Diamètre (mm) :	150	150	180	50
Matériau :	Amiante Ciment	Amiante Ciment	Amiante Ciment	PEHD
Côte / tampon (m) :	0,77	0,79	0,52	0,31

<u>Spécificités ou anomalies :</u>	
Absence de cunette	X
Présence de racines	
Génie civil endommagé	X
Arrivée d'eaux pluviales	
Défaut d'étanchéité	X
Accumulation de matières	X
Dimensions étroites	
Raccordement privé non conforme	X
Autres	Sorties D et E pénétrantes. Réhausse tampon non conforme.

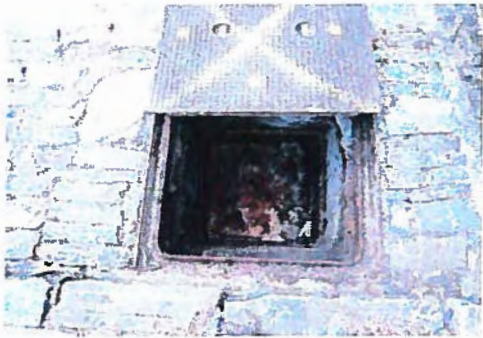
Numéro de regard :	R22	Date de visite :	4 septembre 2014
--------------------	-----	------------------	------------------

<u>Spécificités ou anomalies :</u>	
Absence de cunette	X
Présence de racines	
Génie civil endommagé	
Arrivée d'eaux pluviales	
Défaut d'étanchéité	X
Accumulation de matières	X
Dimensions étroites	
Raccordement privé non conforme	
Autres

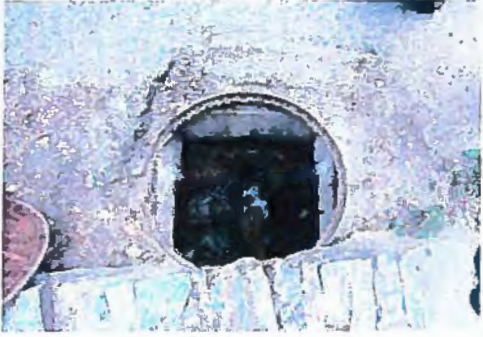
Numéro de regard :	R23	Date de visite :	4 septembre 2014
--------------------	-----	------------------	------------------

<u>Spécificités ou anomalies :</u>	
Absence de cunette	
Présence de racines	
Génie civil endommagé	X
Arrivée d'eaux pluviales	
Défaut d'étanchéité	X
Accumulation de matières	X
Dimensions étroites	
Raccordement privé non conforme	
Autres

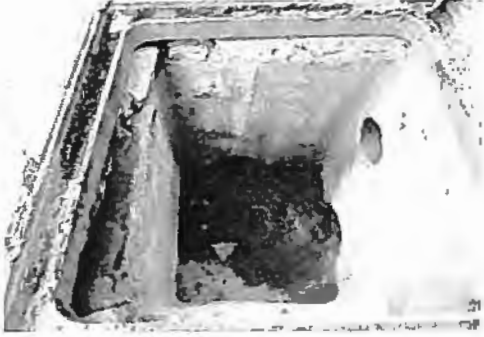
Numéro de regard :	R32	Date de visite :	4 septembre 2014
--------------------	-----	------------------	------------------

<u>Spécificités ou anomalies :</u>	
Absence de cunette	X
Présence de racines	
Génie civil endommagé	X
Arrivée d'eaux pluviales	
Défaut d'étanchéité	X
Accumulation de matières	X
Dimensions étroites	
Raccordement privé non conforme	
Autres	Réhausse tampon non conforme.

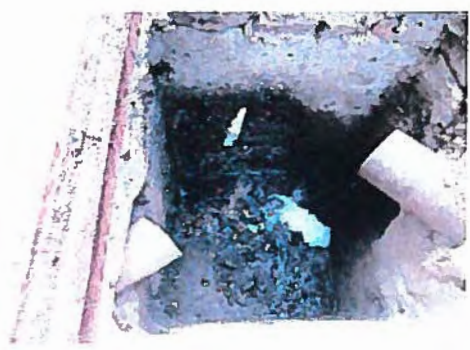
Numéro de regard :	R40	Date de visite :	4 septembre 2014
--------------------	-----	------------------	------------------

Implantation :	Ruelle	Type regard :	Carré
Revêtement sol :	Béton de ciment	Dim. reg (mm):	600 x 600
Nature regard :	Béton de ciment	Type tampon :	Carré
Nature tampon :	Fonte	Dim. tamp. (mm) :	680 x 680

Canalisation :	A	B	C	D
Diamètre (mm) :	100	150	125	100
Matériau :	PVC	Amiante Ciment	PVC	Fonte
Côte / tampon (m) :	0,32	0,89	0,30	0,59

<u>Spécificités ou anomalies :</u>	
Absence de cunette	X
Présence de racines	
Génie civil endommagé	X
Arrivée d'eaux pluviales	
Défaut d'étanchéité	X
Accumulation de matières	X
Dimensions étroites	
Raccordement privé non conforme	X
Autres	Sorties A et C pénétrantes.

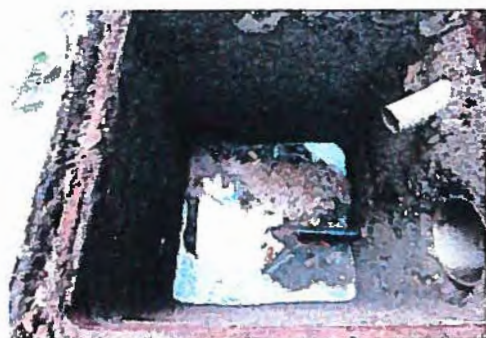
Numéro de regard : R41 Date de visite : 4 septembre 2014

Absence de cunette	X
Présence de racines	
Génie civil endommagé	
Arrivée d'eaux pluviales	
Défaut d'étanchéité	X
Accumulation de matières	X
Dimensions étroites	
Raccordement privé non conforme	X
Autres	Sorties E et F pénétrantes.

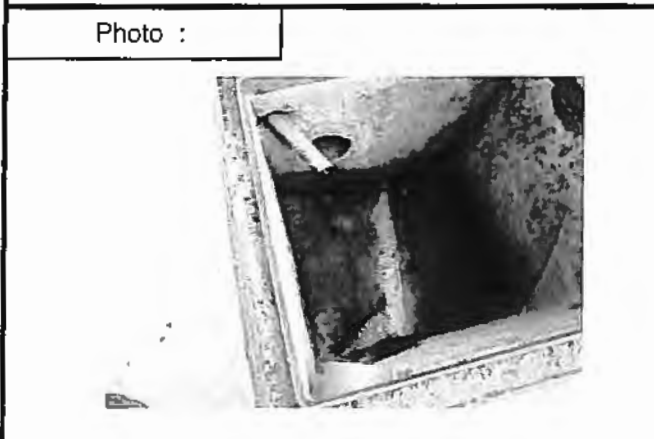
Numéro de regard :	R52	Date de visite :	4 septembre 2014
--------------------	-----	------------------	------------------

Implantation :	Ruelle	Type regard :	Carré
Revêtement sol :	Béton de ciment	Dim. reg (mm):	600 x 600
Nature regard :	Béton de ciment	Type tampon :	Carré
Nature tampon :	Fonte	Dim. tamp. (mm) :	680 x 680

Canalisation :	A	B	C	D
Diamètre (mm) :	150	150	100	150
Matériau :	Amiante Ciment	Amiante Ciment	PVC	Amiante Ciment
Côte / tampon (m) :	0,52	0,73	0,17	0,40

<u>Spécificités ou anomalies :</u>	
Absence de cunette	
Présence de racines	
Génie civil endommagé	
Arrivée d'eaux pluviales	
Défaut d'étanchéité	
Accumulation de matières	
Dimensions étroites	
Raccordement privé non conforme	
Autres	Sortie E pénétrante.

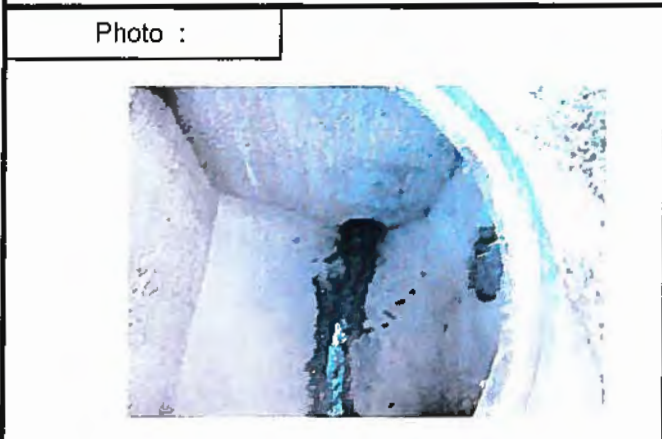
Numéro de regard :	R70	Date de visite :	4 septembre 2014
--------------------	-----	------------------	------------------

Implantation :	Route Départementale n°230	Type regard :	Carré
Revêtement sol :	Béton bitumineux	Dim. reg (mm):	600 x 600
Nature regard :	Béton de ciment	Type tampon :	Circulaire
Nature tampon :	Fonte	Dim. tamp. (mm) :	Φ650

Canalisation :	A	B	C	D
Diamètre (mm) :	150	150	150	
Matériau :	Amiante Ciment	Amiante Ciment	Amiante Ciment	
Côte / tampon (m) :	0,76	0,82	0,36

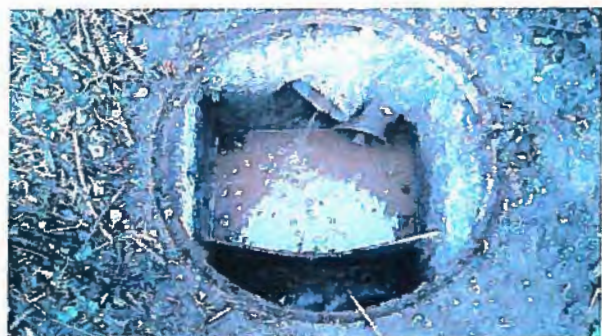
Número de regard : R15 Date de visite : 19 septembre 2014

Absence de cunette	
Présence de racines	
Génie civil endommagé	
Arrivée d'eaux pluviales	
Défaut d'étanchéité	
Accumulation de matières	
Dimensions étroites	
Raccordement privé non conforme	
Autres

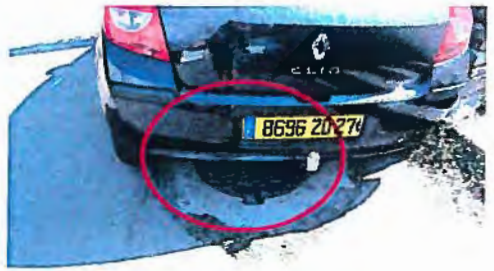
Numéro de regard :	R21	Date de visite :	5 septembre 2014
--------------------	-----	------------------	------------------

<u>Spécificités ou anomalies :</u>	
Absence de cunette	
Présence de racines	
Génie civil endommagé	
Arrivée d'eaux pluviales	
Défaut d'étanchéité	
Accumulation de matières	
Dimensions étroites	
Raccordement privé non conforme	
Autres

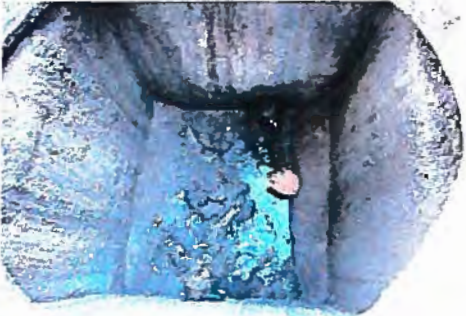
Numéro de regard :	R22	Date de visite :	5 septembre 2014
--------------------	-----	------------------	------------------

<u>Spécificités ou anomalies :</u>	
Absence de cunette	X
Présence de racines	
Génie civil endommagé	
Arrivée d'eaux pluviales	
Défaut d'étanchéité	X
Accumulation de matières	X
Dimensions étroites	
Raccordement privé non conforme	
Autres

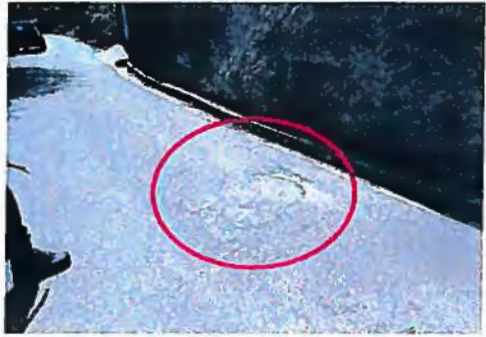
Numéro de regard :	R24	Date de visite :	5 septembre 2014
--------------------	-----	------------------	------------------

<u>Spécificités ou anomalies :</u>	
Absence de cunette	
Présence de racines	
Génie civil endommagé	
Arrivée d'eaux pluviales	
Défaut d'étanchéité	
Accumulation de matières	
Dimensions étroites	
Raccordement privé non conforme	
Autres	Tampon sous chaussée.

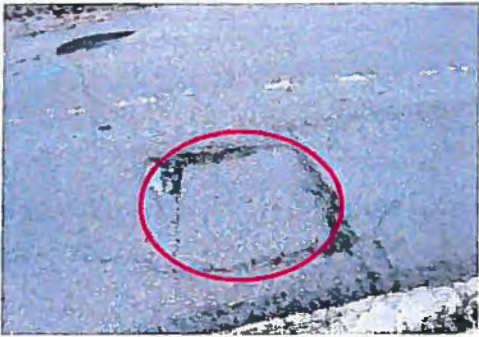
Numéro de regard : R25 Date de visite : 5 septembre 2014

<u>Spécificités ou anomalies :</u>	
Absence de cunette	
Présence de racines	
Génie civil endommagé	
Arrivée d'eaux pluviales	
Défaut d'étanchéité	
Accumulation de matières	
Dimensions étroites	
Raccordement privé non conforme	
Autres	Tampon sous chaussée.

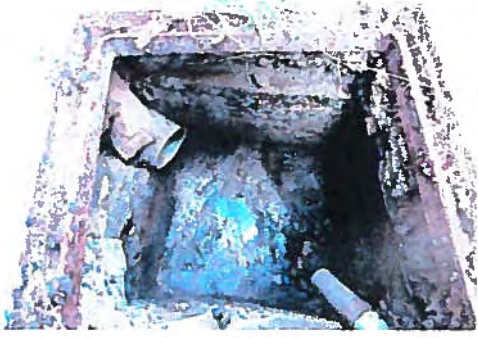
Numéro de regard :	R40	Date de visite :	5 septembre 2014
--------------------	-----	------------------	------------------

<u>Spécificités ou anomalies :</u>	
Absence de cunette	X
Présence de racines	
Génie civil endommagé	X
Arrivée d'eaux pluviales	
Défaut d'étanchéité	X
Accumulation de matières	X
Dimensions étroites	X
Raccordement privé non conforme	X
Autres	Sortie C pénétrante.

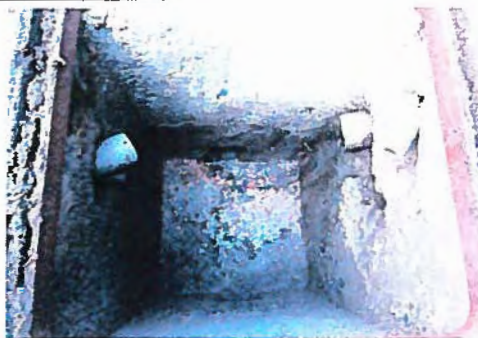
Commune de :	Tagliu Isolacciu		
Localisation :	Hameau d'Isolacciu		
Numéro de regard :	R50	Date de visite :	5 septembre 2014

<u>Spécificités ou anomalies :</u>	
Absence de cunette	X
Présence de racines	
Génie civil endommagé	X
Arrivée d'eaux pluviales	
Défaut d'étanchéité	X
Accumulation de matières	X
Dimensions étroites	
Raccordement privé non conforme	
Autres	Sortie G pénétrante.

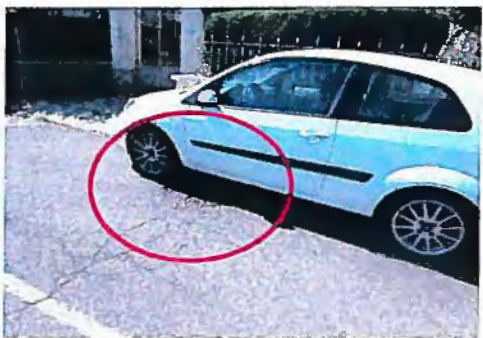
Numéro de regard :	R61	Date de visite :	5 septembre 2014
--------------------	-----	------------------	------------------

<u>Spécificités ou anomalies :</u>	
Absence de cunette	
Présence de racines	
Génie civil endommagé	
Arrivée d'eaux pluviales	
Défaut d'étanchéité	
Accumulation de matières	
Dimensions étroites	
Raccordement privé non conforme	
Autres

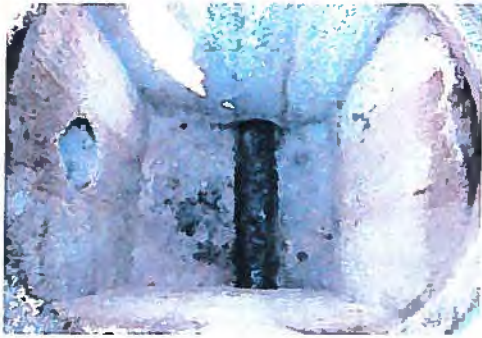
Numéro de regard :	R62	Date de visite :	5 septembre 2014
--------------------	-----	------------------	------------------

<u>Spécificités ou anomalies :</u>	
Absence de cunette	<input type="checkbox"/>
Présence de racines	<input type="checkbox"/>
Génie civil endommagé	<input type="checkbox"/>
Arrivée d'eaux pluviales	<input type="checkbox"/>
Défaut d'étanchéité	<input type="checkbox"/>
Accumulation de matières	<input type="checkbox"/>
Dimensions étroites	<input type="checkbox"/>
Raccordement privé non conforme	<input type="checkbox"/>
Autres

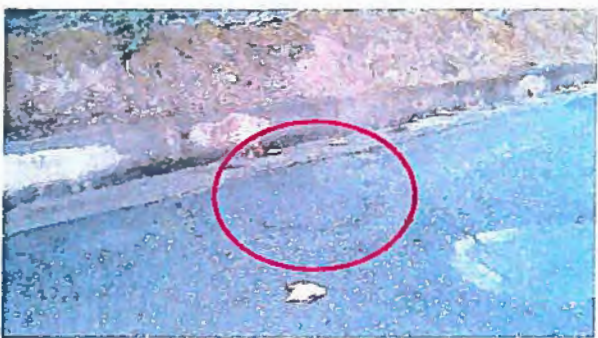
Numéro de regard :	R65	Date de visite :	5 septembre 2014
--------------------	-----	------------------	------------------

<u>Spécificités ou anomalies :</u>	
Absence de cunette	
Présence de racines	
Génie civil endommagé	
Arrivée d'eaux pluviales	
Défaut d'étanchéité	
Accumulation de matières	
Dimensions étroites	
Raccordement privé non conforme	
Autres	Tampon sous chaussée.

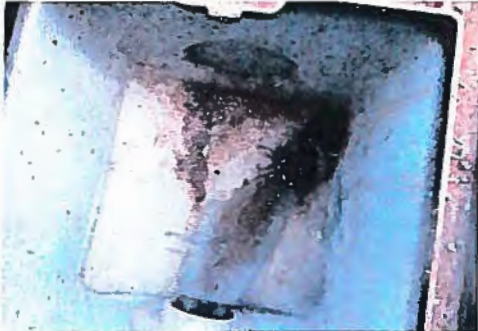
Numéro de regard :	R80	Date de visite :	5 septembre 2014
--------------------	-----	------------------	------------------

<u>Spécificités ou anomalies :</u>	
Absence de cunette	X
Présence de racines	
Génie civil endommagé	
Arrivée d'eaux pluviales	
Défaut d'étanchéité	
Accumulation de matières	
Dimensions étroites	
Raccordement privé non conforme	
Autres

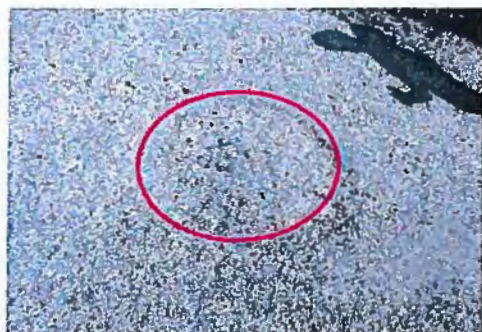
Numéro de regard : R83 Date de visite : 5 septembre 2014

Absence de cunette	
Présence de racines	
Génie civil endommagé	
Arrivée d'eaux pluviales	
Défaut d'étanchéité	
Accumulation de matières	
Dimensions étroites	
Raccordement privé non conforme	
Autres	Tampon sous chaussée.

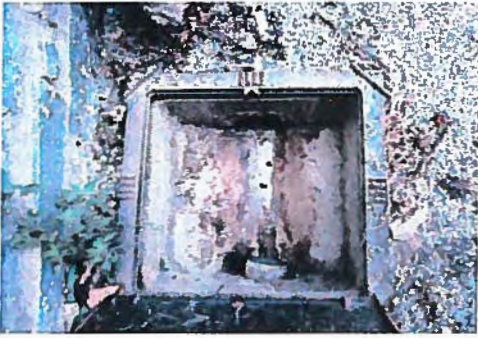
Numéro de regard :	R86	Date de visite :	5 septembre 2014
--------------------	-----	------------------	------------------

<u>Spécificités ou anomalies :</u>	
Absence de cunette	X
Présence de racines	
Génie civil endommagé	
Arrivée d'eaux pluviales	
Défaut d'étanchéité	
Accumulation de matières	
Dimensions étroites	
Raccordement privé non conforme	
Autres

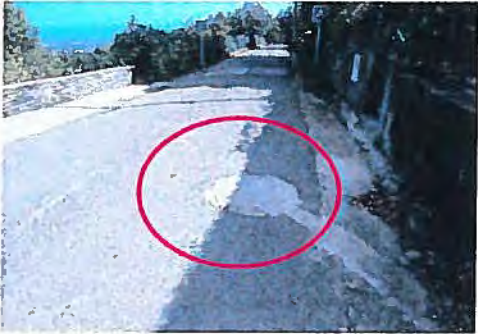
Numéro de regard :	R100	Date de visite :	5 septembre 2014
--------------------	------	------------------	------------------

<u>Spécificités ou anomalies :</u>	
Absence de cunette	
Présence de racines	
Génie civil endommagé	
Arrivée d'eaux pluviales	
Défaut d'étanchéité	
Accumulation de matières	
Dimensions étroites	
Raccordement privé non conforme	
Autres	Tampon sous chaussée.

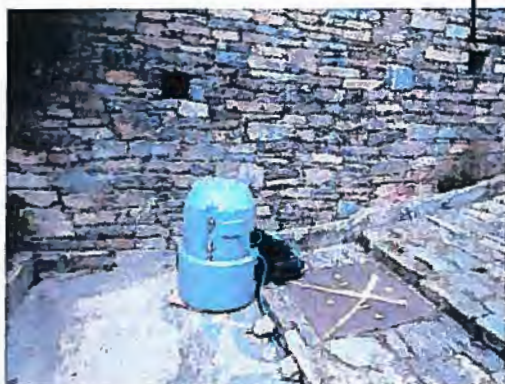
Préleveur Hydreka SD 900 24

Seuil de mesure triangulaire angle 90 ° avec pelle de 30 cm

L'état du regard rendait la pose du seuil assez délicate sur une cunette percée très irrégulière et avec des canalisations fuyardes et dégradées, nous avons pu l'incorporer et le rendre étanche à l'aide de ciment prompt.

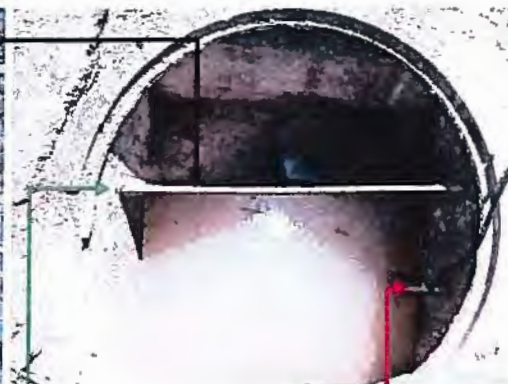
Sonde de mesure Hydreka PDCR 1830 immergée connectée à un enregistreur Vista + et crépine du préleveur

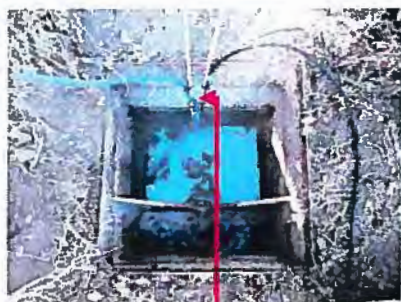
Préleveur Hydreka SD 900 24 Pacons et enregistreur Vista +

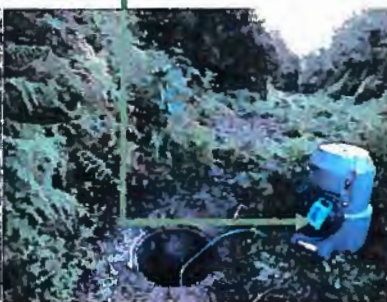
Tuyau de prélèvement + crépine immergés et Sonde de mesure Hydreka PDCR 1830 immergée

Seuil de mesure triangulaire angle 90 ° avec pelle de 30 cm

Nous avons 3 canalisations qui se déversaient dans ce regard vers la STEP. Les données mesurées et enregistrées à l'aide du Vista+ sont récupérées et exploitées via le logiciel Winfluid qui permet de présenter les données sous forme de tableaux et graphiques de type Excel.

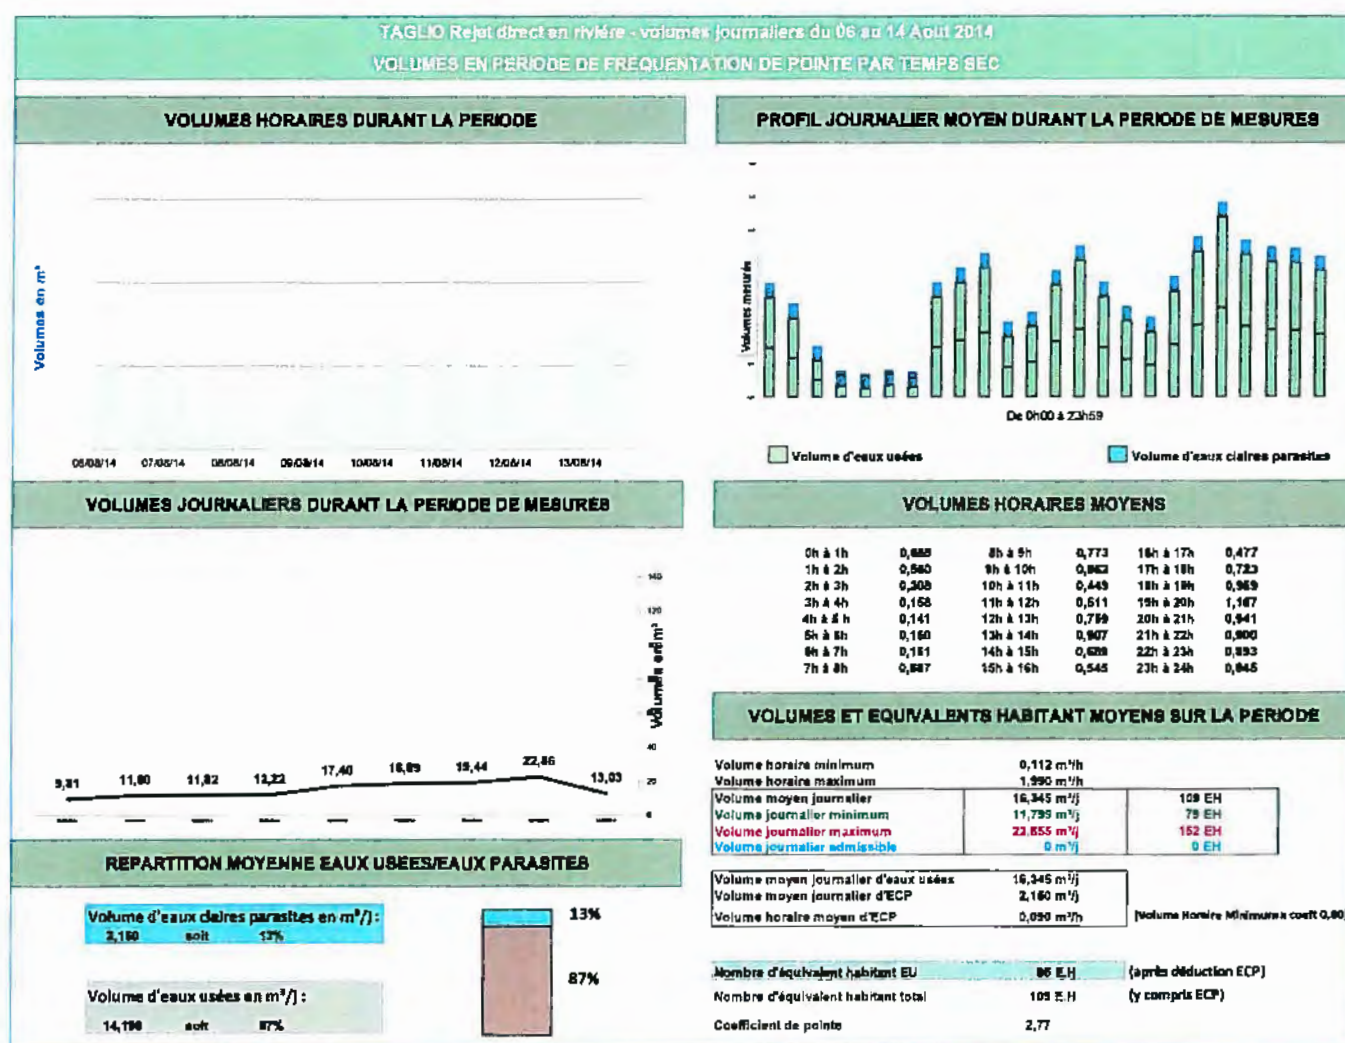
Comme le montre le tableau :

- Le volume d'eaux claires parasites (ECP) constantes par temps sec genre fuites depuis le réseau d'eau potable ou d'arrosage est estimé à 13% du volume collecté.
- Le volume moyen journalier enregistré durant cette période est de 16,345m³/j que nous estimons à partir du débit horaire minimum enregistré (application coefficient

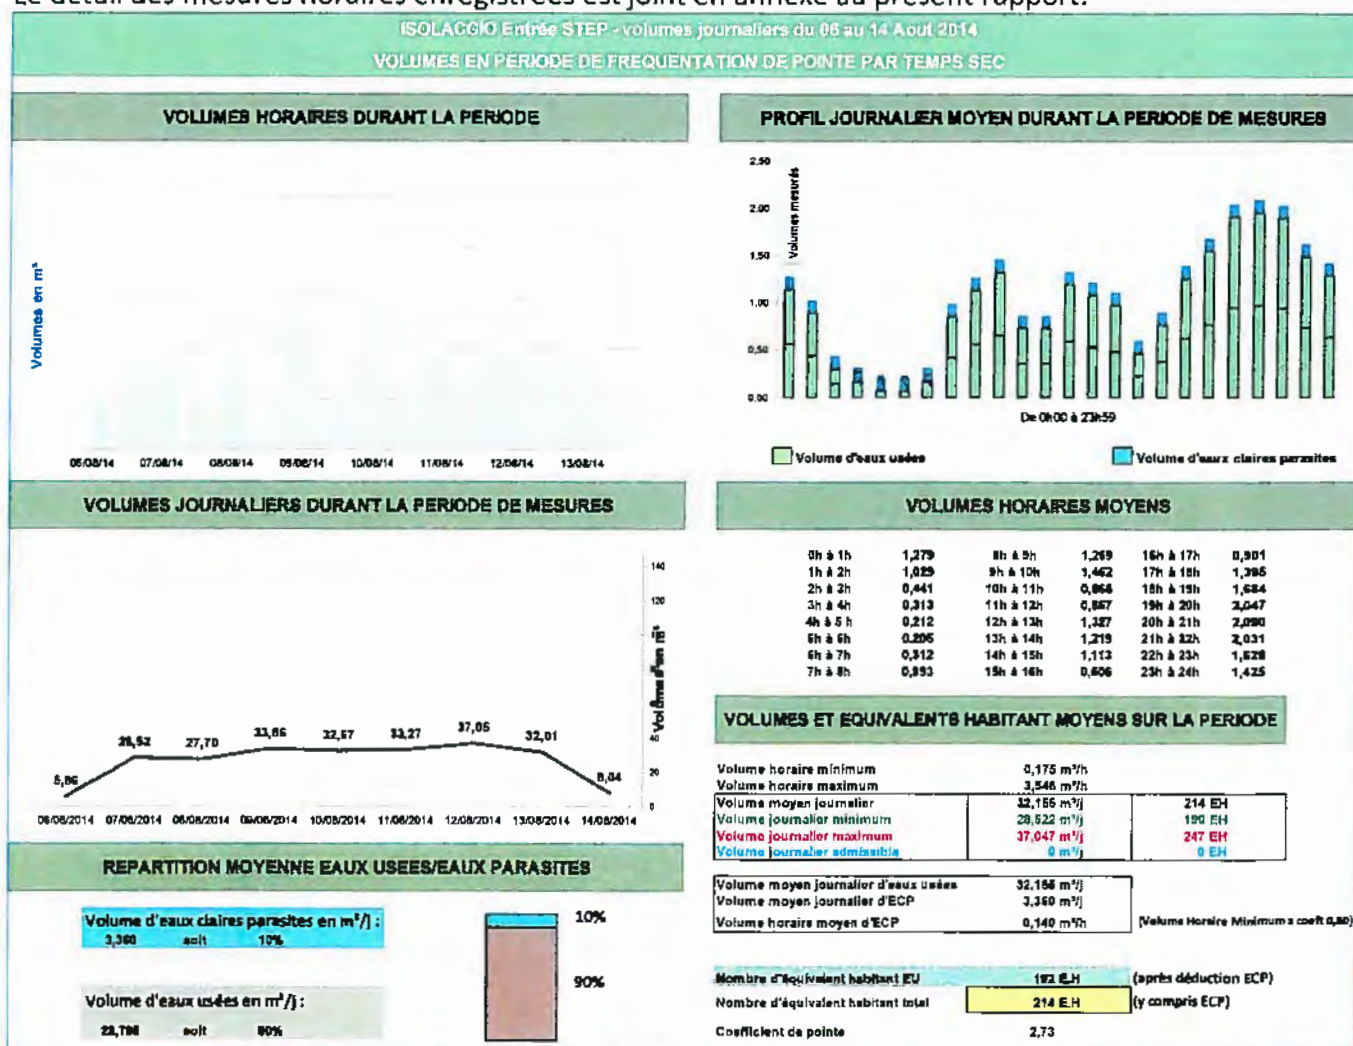
Comme le montre le tableau :

- Le volume d'eaux claires parasites (ECP) constantes par temps sec genre fuites depuis le réseau d'eau potable ou d'arrosage est estimé à 10% du volume collecté.
- Le volume moyen journalier enregistré durant cette période est de 32,155m³/j que nous estimons à partir du débit horaire minimum enregistré (application coefficient minorateur de 0.80) être constitué de 10% d'ECP et de 90% d'eaux véritablement usées à dépolluer soit seulement 28,795m³/jour.
- Nous avons pu établir à partir de la mesure hydraulique en période de fréquentation de pointe du village, que le nombre d'équivalents habitants qui serait à prendre en compte pour le paramètre hydraulique est de **214 eq/H** durant cette période.
