COMMUNAUTE DE COMMUNES DE LA COSTA VERDE

Réseaux d'eaux usées du village de Taglio Isolaccio

Diagnostic et Schéma Directeur

Mars 2015

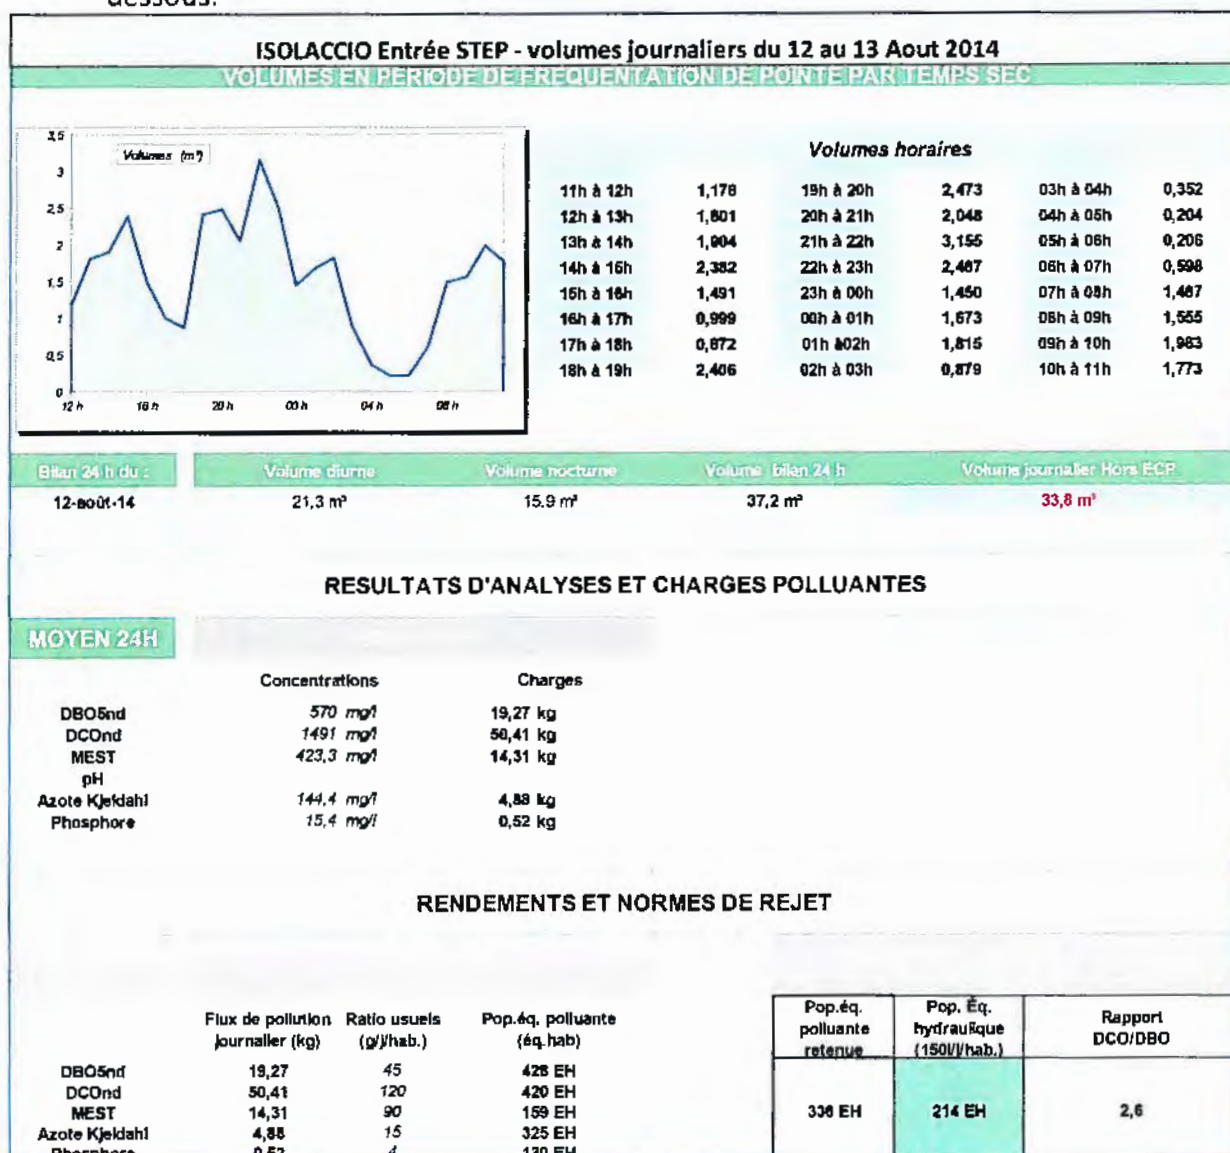
- Nous constatons un écart entre la mesure hydraulique (214 eq/H) et la mesure organique moyenne entre les paramètres DBO5/DCO/MEST (336 eq/H).
- Le rapport de 2,6 entre DCO et DBO5 indique un rejet de type domestique moyennement septique.
- La charge de pollution au niveau de la DBO5 généralement la plus significative nous donne malgré tout 428 eq/H.
- Nous proposons de prendre en compte un dimensionnement moyen la charge de pollution à abattre soit 336 eq/H et la charge hydraulique de 214 eq/H **soit 300 eq/H** (sans tenir compte des éventuels projets de développement qui seront pris en compte par le schéma directeur).

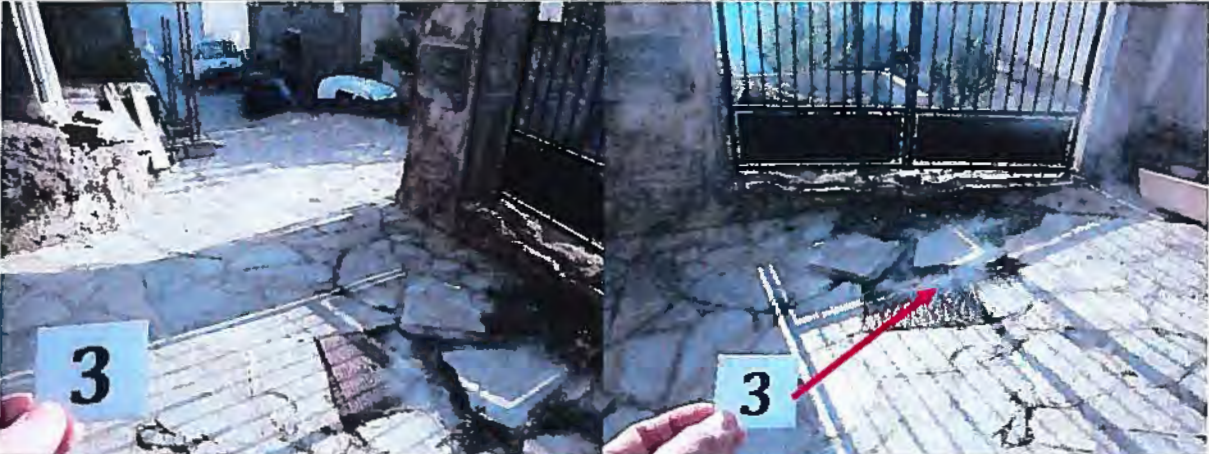
FICHE DE SUIVI TESTS A LA FUMEE N° 3		
DATE :	COMMUNE	POINT D'INJECTION :
15 Octobre 2014	Taglio Isolaccio	1. Taglio centre village
Observations :		
Etanchéité regard		
Débit de collecte estimé durant la période de pluie		
0,100		M3

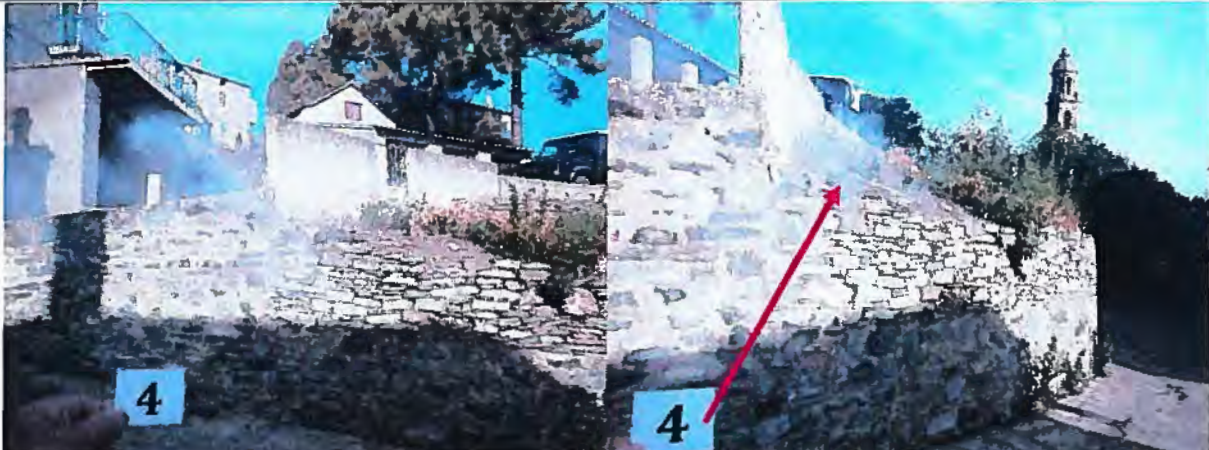
FICHE DE SUIVI TESTS A LA FUMEE N° 4		
DATE :	COMMUNE	POINT D'INJECTION :
15 Octobre 2014	Taglio Isolaccio	1. Taglio centre village
Observations :		
Etanchéité canalisation derrière le mur raccordement privé		
Débit de collecte estimé durant la période de pluie		
0,100		M3

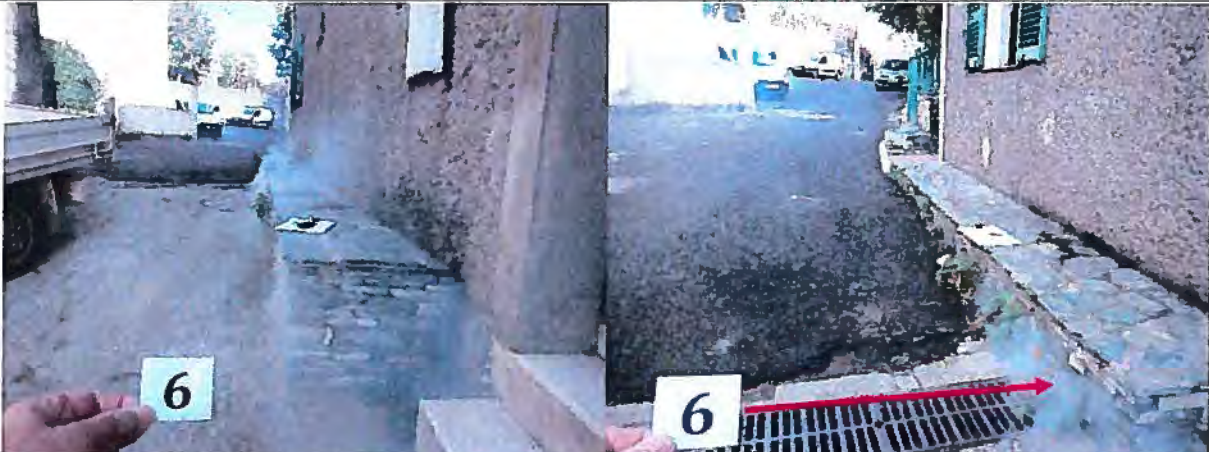
FICHE DE SUIVI TESTS A LA FUMEE N° 6

DATE :	COMMUNE	POINT D'INJECTION :
15 Octobre 2014	Taglio Isolaccio	1. Taglio centre village
Observations :		
Etanchéité canalisation et raccordement privé dans le muret		
Débit de collecte estimé durant la période de pluie		
0,500		M3

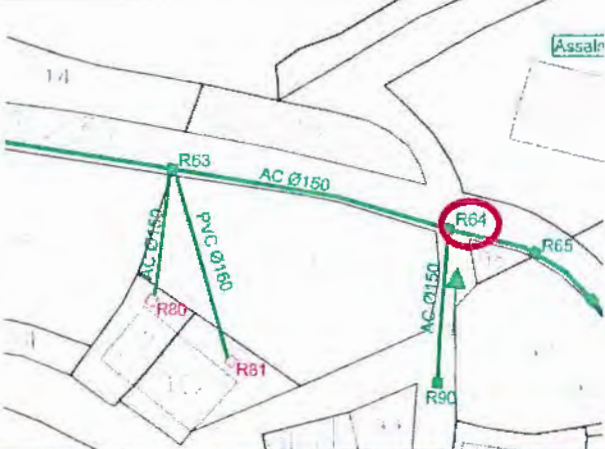
FICHE DE SUIVI TESTS A LA FUMEE N° 7		
DATE :	COMMUNE	POINT D'INJECTION :
15 Octobre 2014	Taglio Isolaccio	2. Taglio sortie du village
Observations :		
Connexion grille avaloir pluvial		
Débit de collecte estimé durant la période de pluie		
2,000		M3

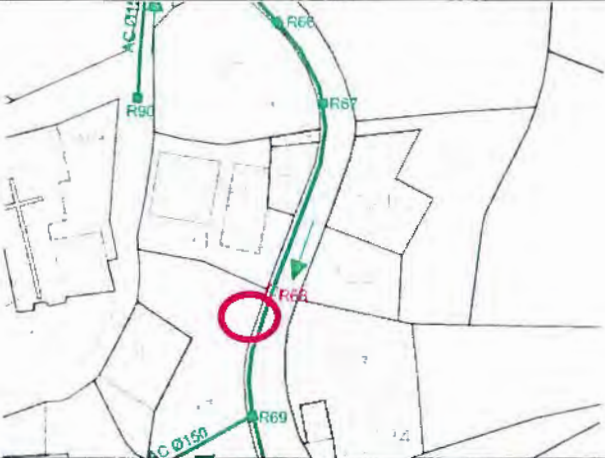
FICHE DE SUIVI TESTS A LA FUMEE N° 8		
DATE :	COMMUNE	POINT D'INJECTION :
15 Octobre 2014	Taglio Isolaccio	2. Taglio sortie du village
Observations :		
Etanchéité canalisation dans le mur raccordement privé		
Débit de collecte estimé durant la période de pluie		
0,100		M3

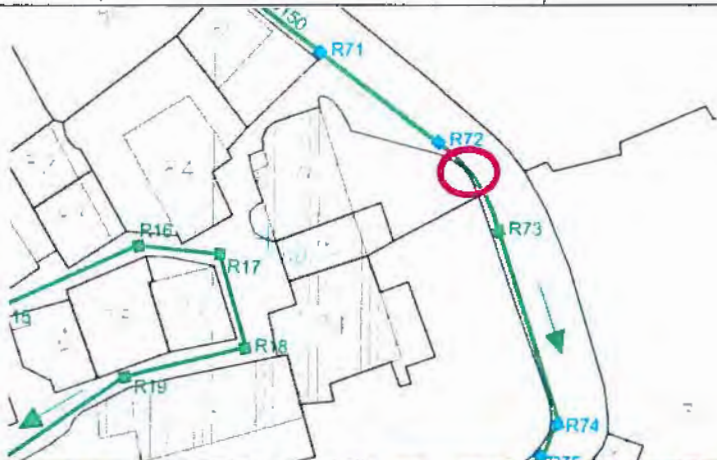
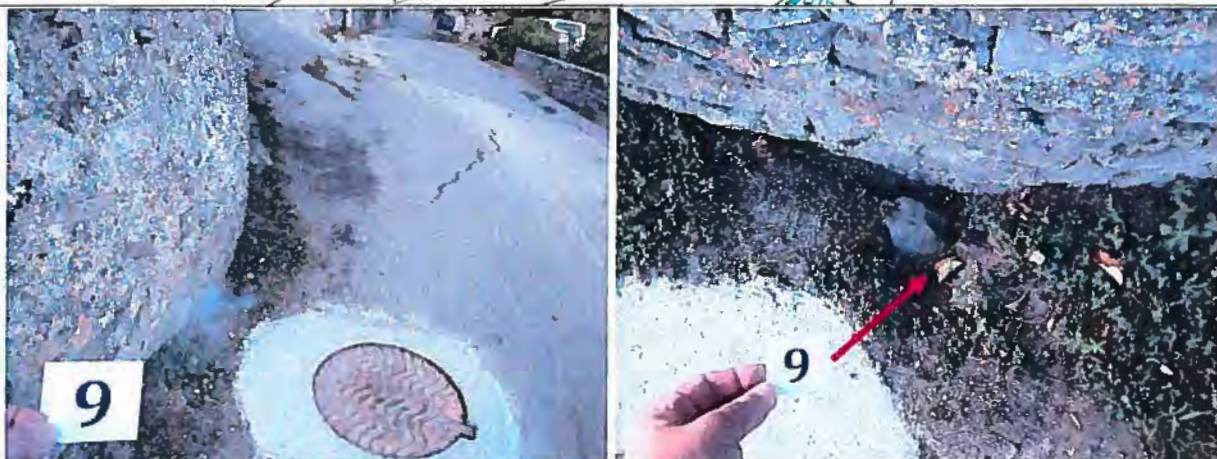
FICHE DE SUIVI TESTS A LA FUMEE N° 9		
DATE :	COMMUNE	POINT D'INJECTION :
15 Octobre 2014	Taglio Isolaccio	2. Taglio sortie du village
Observations :		
Etanchéité raccordement avec trou dans le sol		
Débit de collecte estimé durant la période de pluie		
0,500		M3

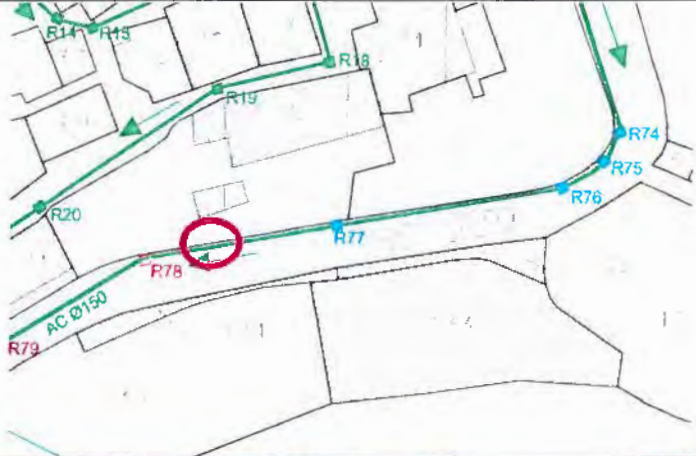
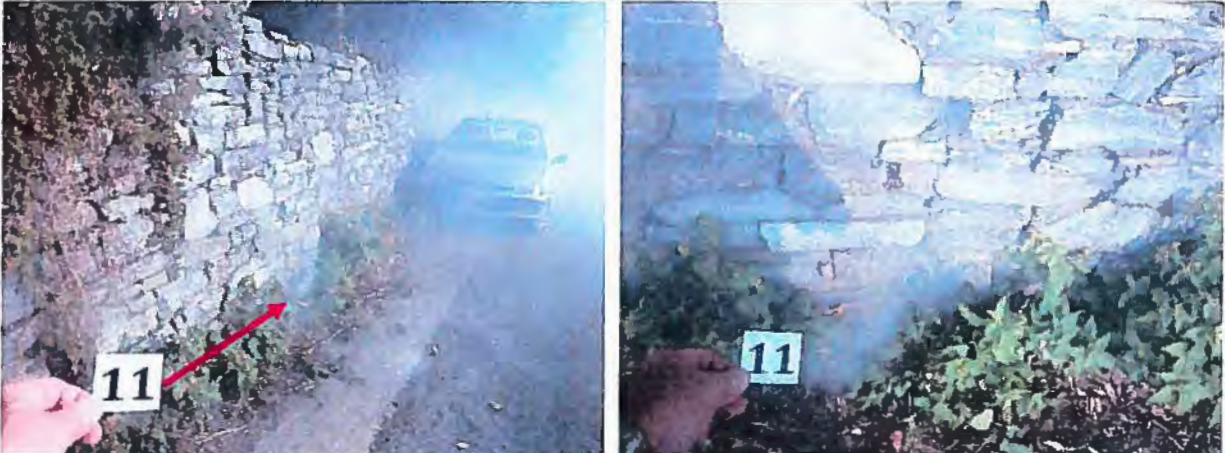
FICHE DE SUIVI TESTS A LA FUMEE N° 11		
DATE :	COMMUNE	POINT D'INJECTION :
15 Octobre 2014	Taglio Isolaccio	3. Taglio entrée du village
Observations :		
Etanchéité raccordement privé dans mur		
Débit de collecte estimé durant la période de pluie		
0,100		M3

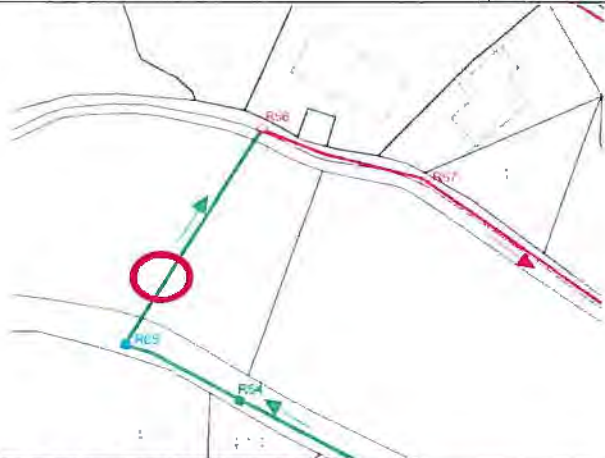
FICHE DE SUIVI TESTS A LA FUMEE N° 1		
DATE :	COMMUNE	POINT D'INJECTION :
15 Octobre 2014	Taglio Isolaccio	1. Isolaccio sortie du village R65
Observations :		
Etanchéité canalisation dans talus sous végétation (casse ?)		
Débit de collecte estimé durant la période de pluie		
2,000		M3

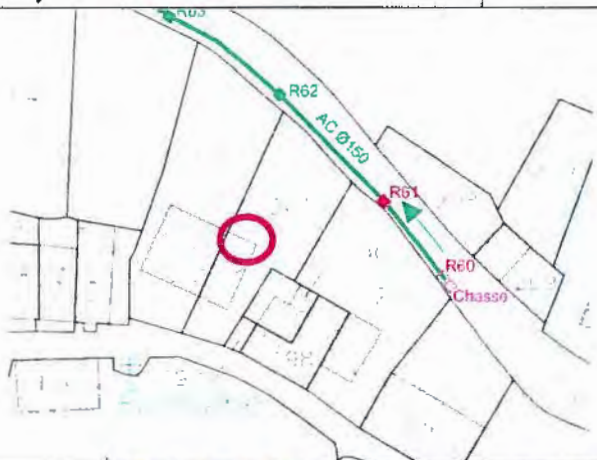
FICHE DE SUIVI TESTS A LA FUMEE N° 2		
DATE :	COMMUNE	POINT D'INJECTION :
15 Octobre 2014	Taglio Isolaccio	1. Isolaccio sortie du village R65
Observations :		
Gouttière petit apprenti		
Débit de collecte estimé durant la période de pluie		
1,000		M3

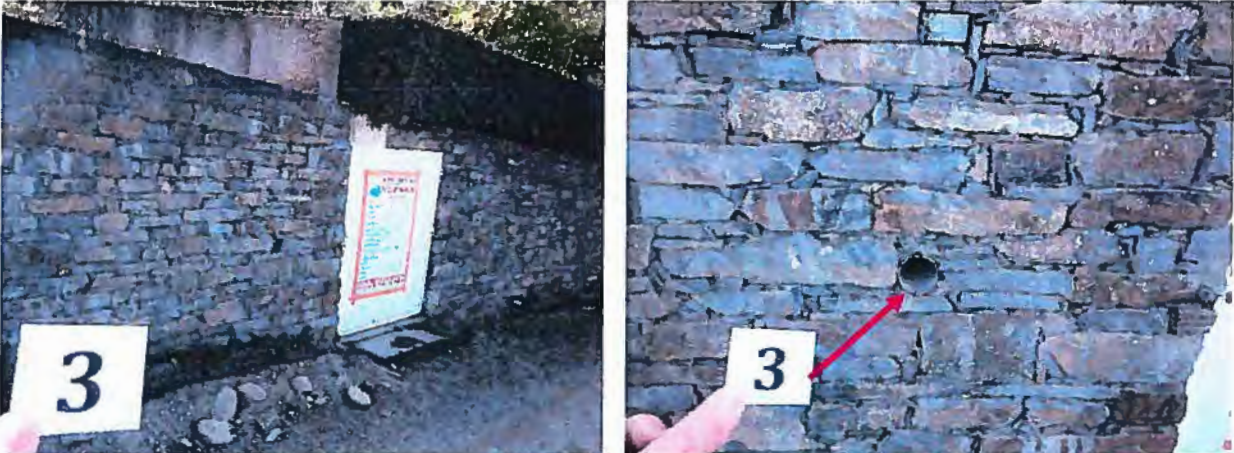
FICHE DE SUIVI TESTS A LA FUMEE N° 3		
DATE :	COMMUNE	POINT D'INJECTION :
15 Octobre 2014	Taglio Isolaccio	1. Isolaccio sortie du village R65
Observations :		
Connexion avec évacuation dans le mur en dessous piscine		
Débit de collecte estimé durant la période de pluie		
0,100		M3

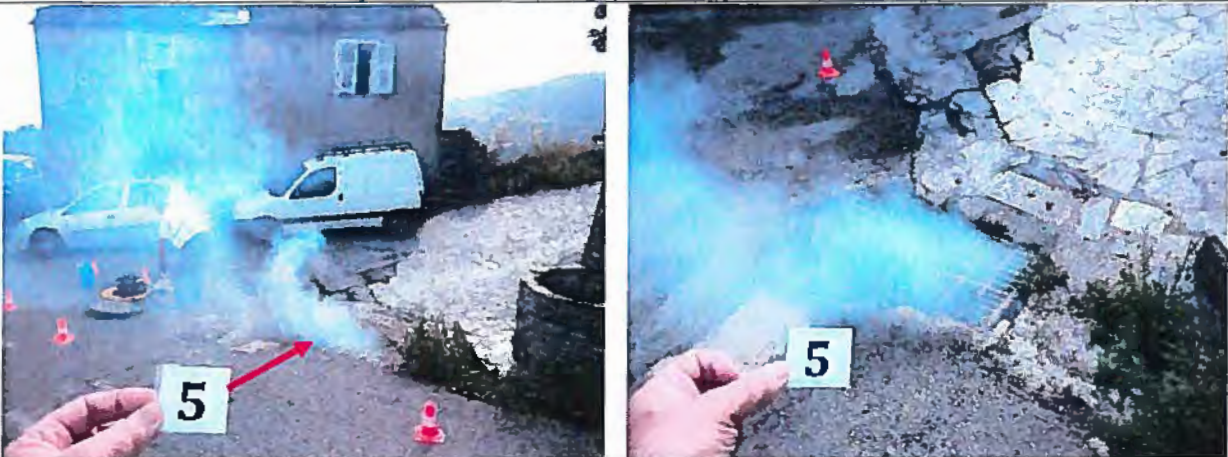
FICHE DE SUIVI TESTS A LA FUMEE N° 5		
DATE :	COMMUNE	POINT D'INJECTION :
15 Octobre 2014	Taglio Isolaccio	2. Isolaccio entrée du village R08
Observations :		
Grille avaloir connectée		
Débit de collecte estimé durant la période de pluie		
5,000		M3

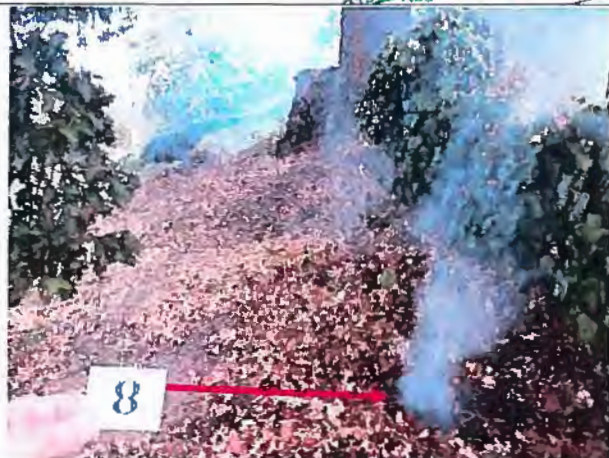
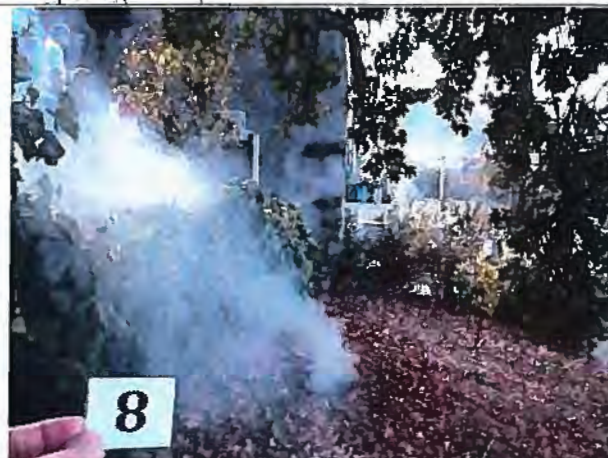
FICHE DE SUIVI TESTS A LA FUMEE N° 9		
DATE :	COMMUNE	POINT D'INJECTION :
15 Octobre 2014	Taglio Isolaccio	2. Isolaccio entrée du village R08
Observations :		
Canalisation pluviale sous nouveau mur connectée au réseau EU		
Débit de collecte estimé durant la période de pluie		
0,000		M3

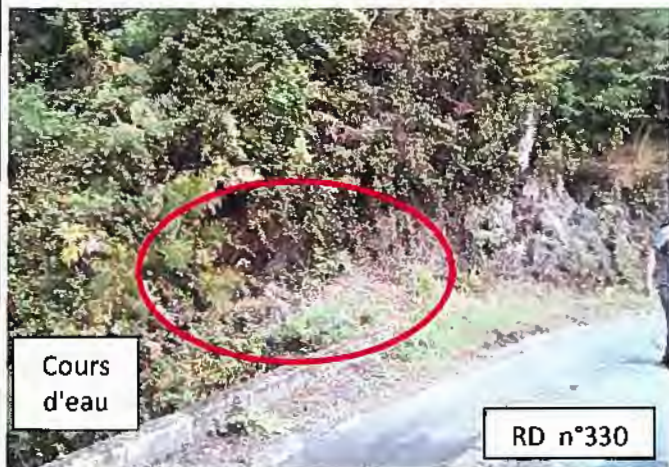
Photographie du site d'implantation de l'ouvrage

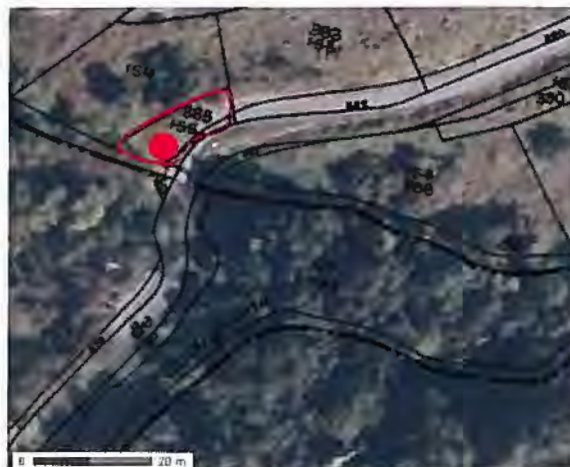
Implantation de l'ouvrage sur cadastre

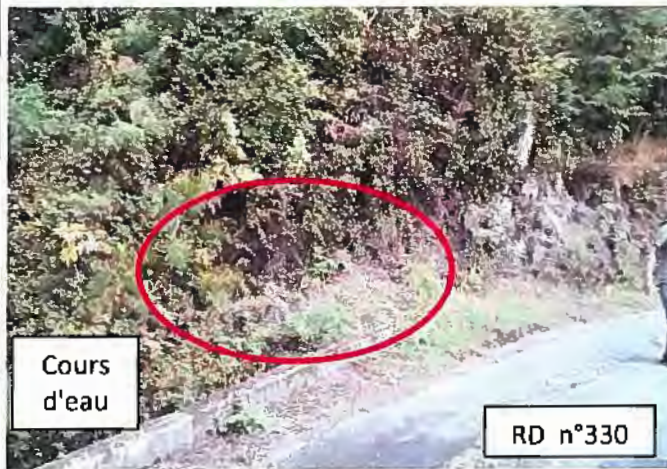
Photographie du site d'implantation de l'ouvrage

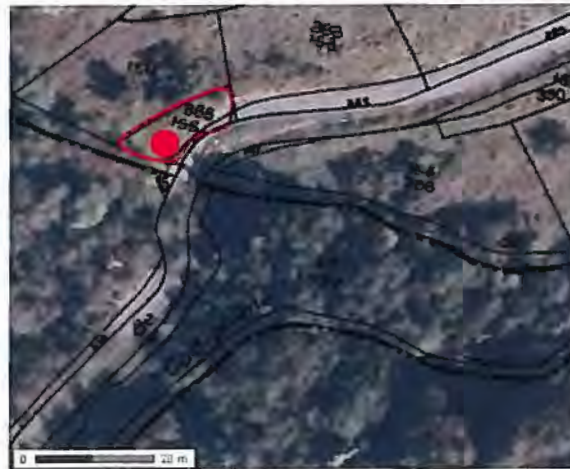
Implantation de l'ouvrage sur cadastre

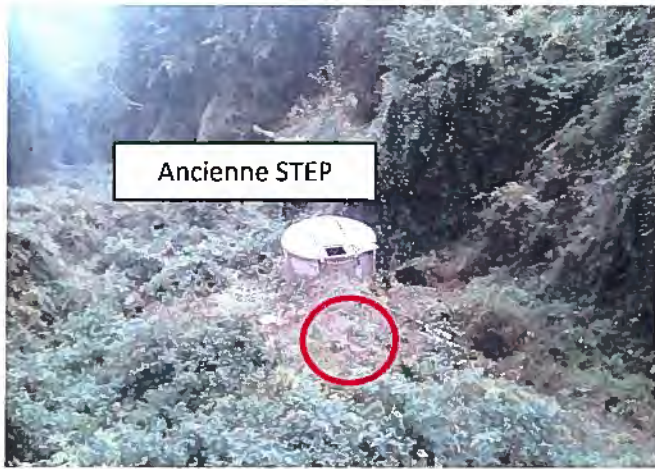
Photographie du site d'implantation de l'ouvrage

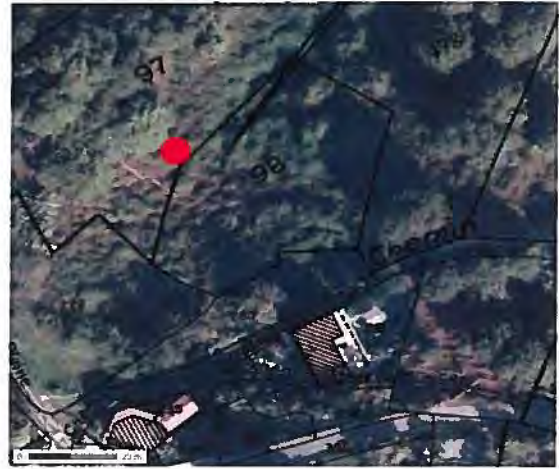
Implantation de l'ouvrage sur cadastre

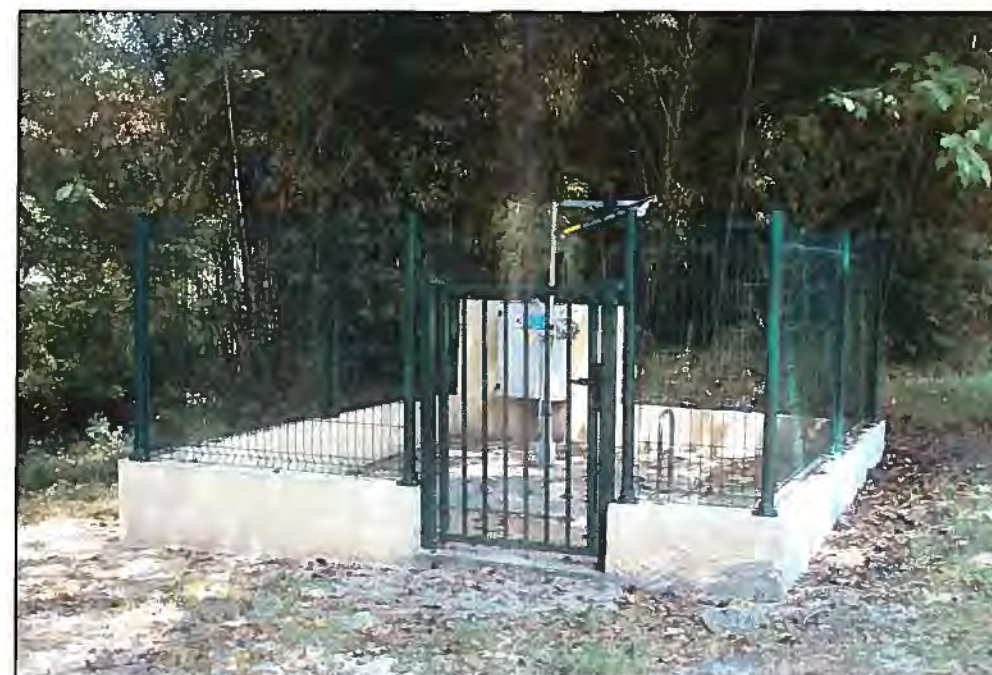
Vue extérieure avec clôture et portail

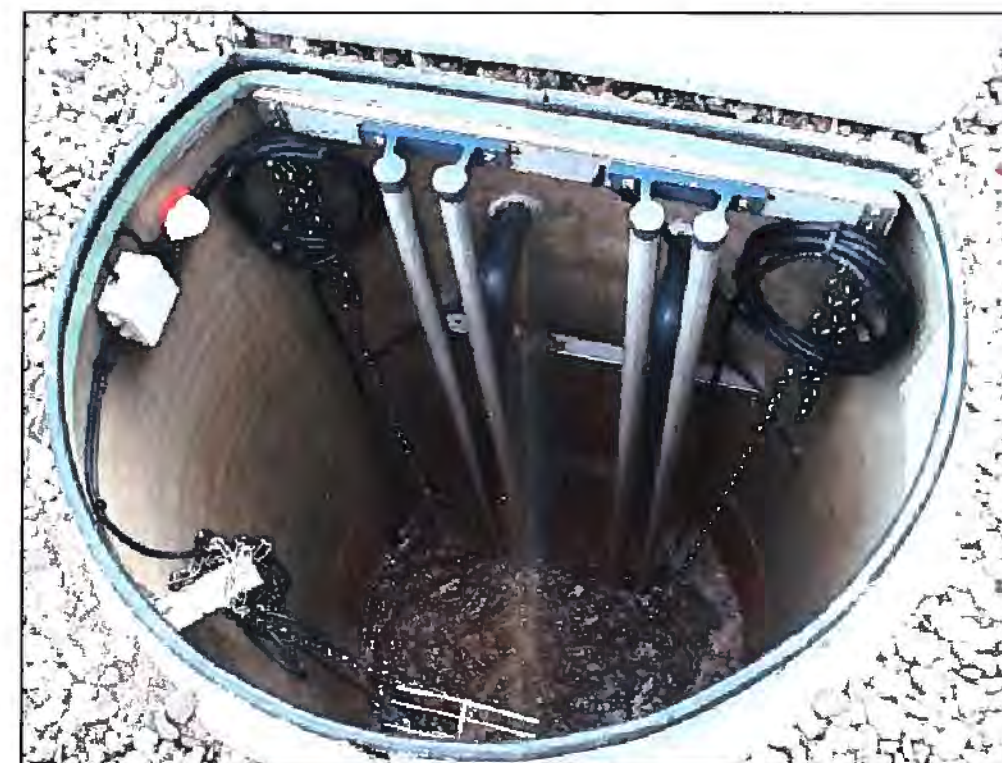
Vue intérieure
