Master 1 Chimie Contrôle et Protection de l'Environnement - Parcours Traitement des Eaux

## Rapport de stage

### Suivi de la quantité et de la qualité du Chassezac en période d'étiage

Responsable : Emmanuelle FAURE - Chargée de mission - Syndicat du Chassezac - Les Vans (07)

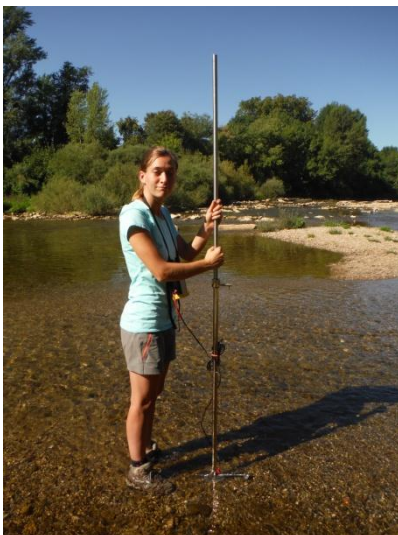
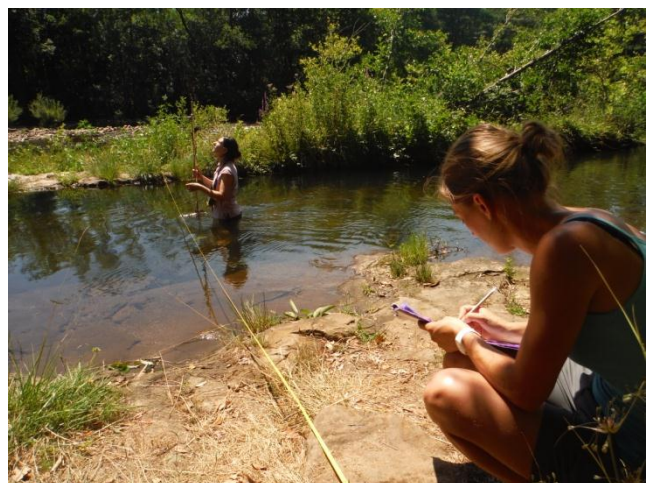
Figure 7 : Photos de la réalisation de campagnes de jaugeage

Les photos suivantes correspondent aux jaugeages au pont de Maisonneuve (photo de gauche) et dans le canal de Vompdes (photo de droite) :

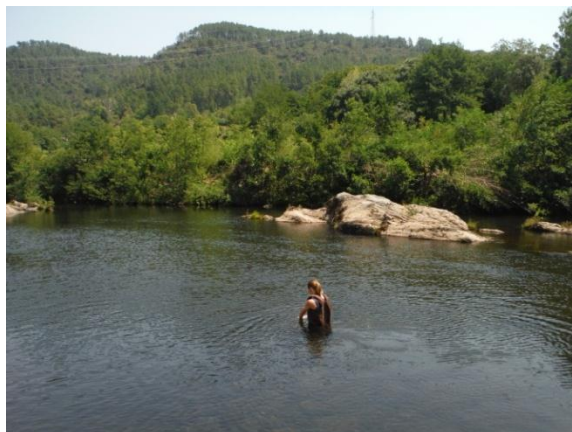
Figure 9 : Photo d'un prélèvement d'eau

Pour l'échantillonnage, des flacons stériles de 500 mL sont utilisés. Les prélèvements d'eau doivent se faire en étant face au courant, à environ 20-30 cm de la surface pour une profondeur totale d'au moins 1 mètre. Le flacon doit être ouvert et refermé sous l'eau, pour éviter une contamination par l'air et ne doit pas être rempli complètement. Après avoir indiqué la date, l'heure, le nom du site, celui du préleveur et mesuré la température de l'eau, les échantillons sont stockés entre 2 et 8 °C et sont emmenés au laboratoire afin d'être analysés dans la journée.

La photo ci-dessous montre un échantillonnage fait en amont du pont des Eynès.
