Elaboration du profil de baignade –
Lac de Monteux
– Quartier de Beaulieu, MONTEUX (84) –

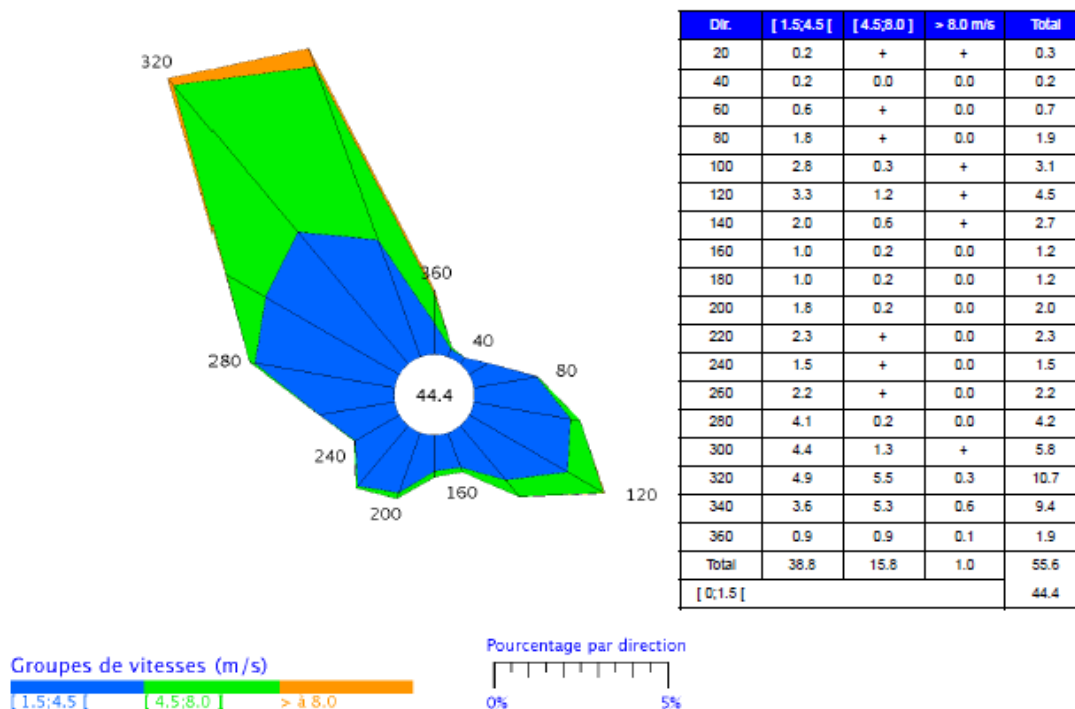
Figure 8 : ROSE DES VENTS (METEO FRANCE, STATION DE CARPENTRAS)

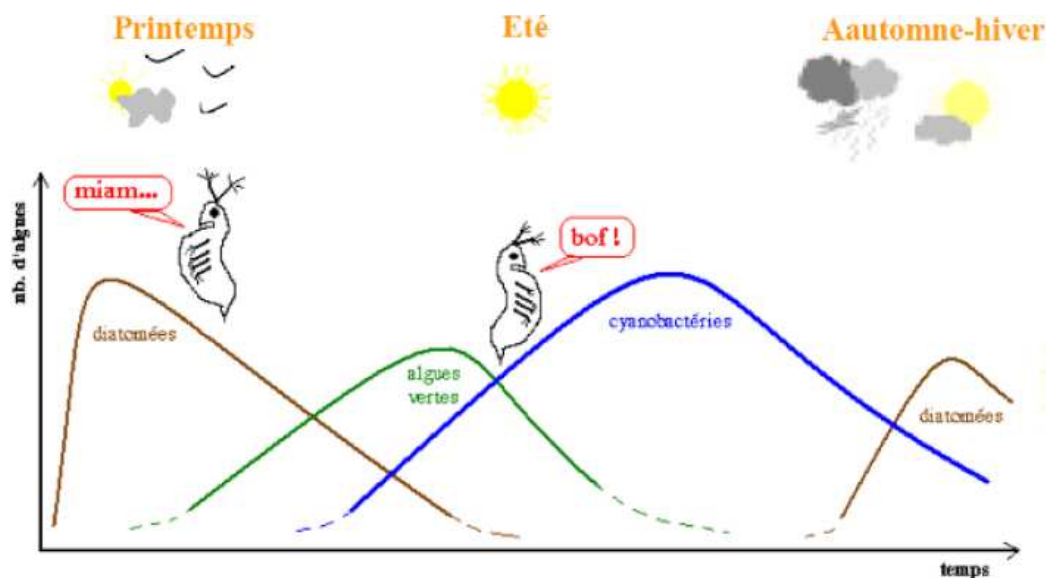
On peut ainsi décrire succinctement les successions d'algues, du printemps à l'automne, dans les lacs eutrophisés et les rivières lentes :

- Diatomées aussi longtemps que de la silice est présente dans l'eau
- Ensuite des algues vertes (chlorophycée), puis des cyanobactéries.

Figure 11 : SCHEMA DE LA SUCCESSION SAISONNIERE DES DIFFERENTS TYPE D'ALGUES (LEITAO M., BI-EAU ET COUTE A. MNHN, GUIDE DE RECONNAISSANCE DES CYANOBACTERIES)

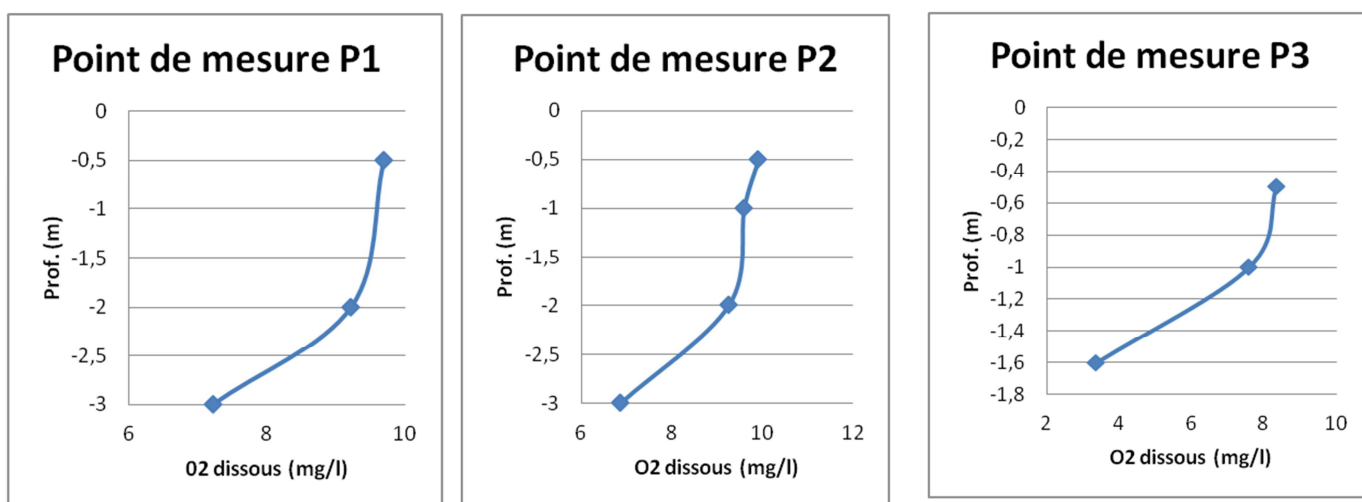
Figure 12 : RESULTATS DES PROFILS VERTICAUX D'OXYGENE DISSOUS DU 12 AVRIL 2013

L'allure des profils verticaux en oxygène ne laisse pas apparaître une activité photosynthétique élevée en fond de bassin. Mais cette allure de courbe vient également du fait d'une mesure par temps de brouillard, donc faible luminosité sur le lac

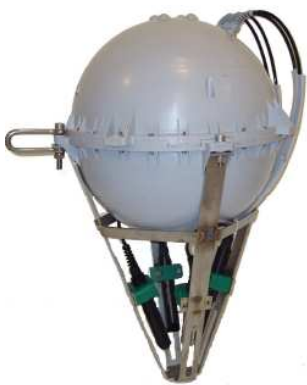
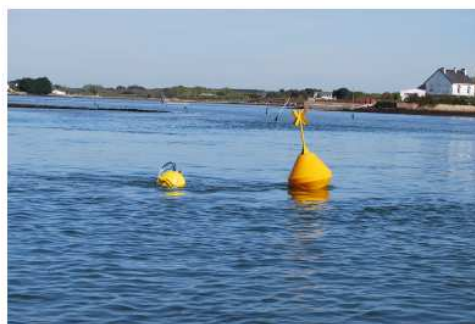
- Le **suivi programmé de la baignade par le dénombrement algal bi mensuel**, conformément aux préconisations de « risque sanitaire faible » de la circulaire DGS du 4 juin 2003 ;
- Le **suivi en continu de l'évolution du pH, et d'autres paramètres associés**, dans l'eau de baignade au cours de la saison. Toute dérive sur un paramètre pourra ainsi faire l'objet d'une alarme. Une maintenance de la bouée (nettoyage et étalonnage des capteurs, changement de la batterie,...) est à prévoir en coût de fonctionnement à raison de 3 à 4 interventions par saison. Différents types de **sondes multi-paramètres** existent, fixées sur des bouées afin de permettre un positionnement le plus judicieux

Figure 16 : SONDE DE SUIVI PH ET DE CHLOROPHYLLE A EN CONTINU
