Plan de gestion des cours d'eau Haut-Alpins - Phase 2

ETUDE DU BASSIN VERSANT DE LA GUISE

RAPPORT DEFINITIF

ARTELIA EAU ET ENVIRONNEMENT-EBH-HY-EEM

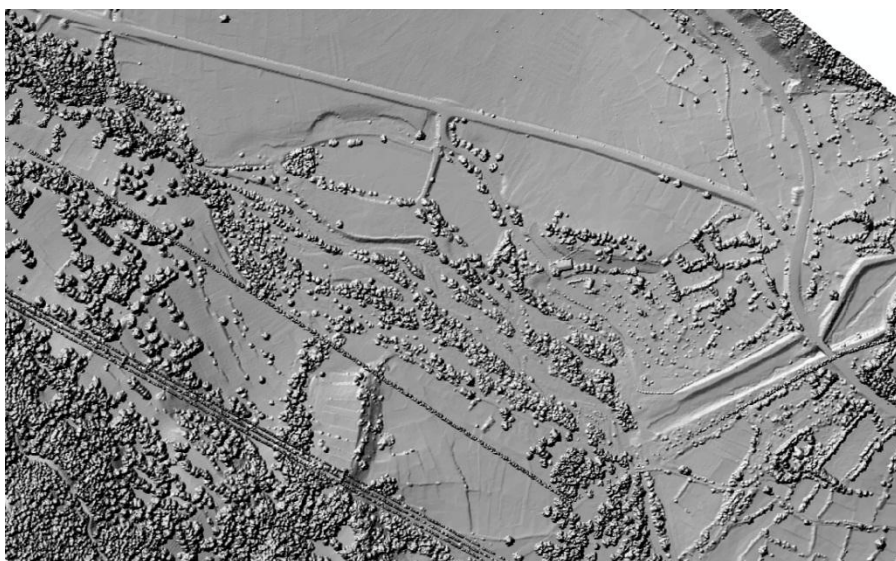
- Semis de point sol et sursol : chaque point correspond au Z du point le plus haut du semis de points brut (Fig. 3).

Fig. 3. Extrait de l'image sol et sursol issue du levé LIDAR

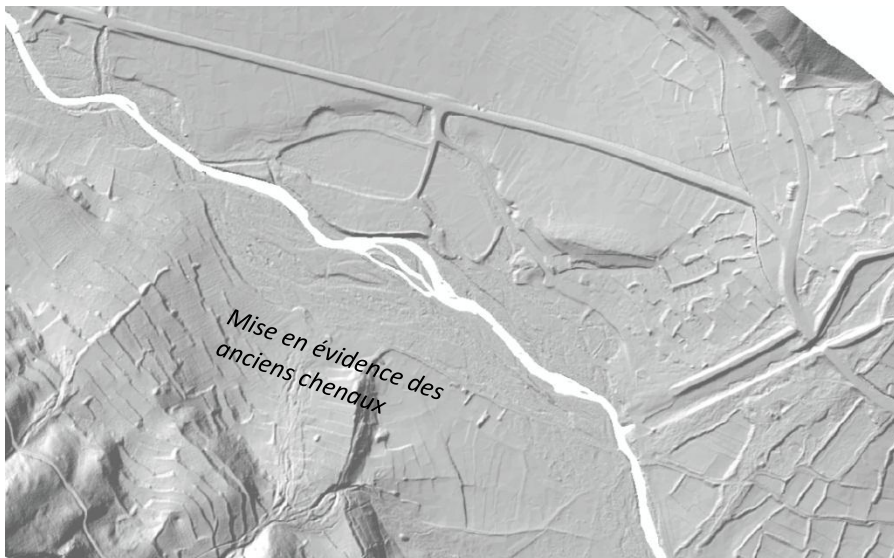
- Semis de point sol: en cas d'absence de point sol (bâtiments, ponts, végétation dense, etc.) ; la grille est interpolée à partir des points sol les plus proches (Fig. 4).

Fig. 4. Extrait de l'image sol issue du levé LIDAR

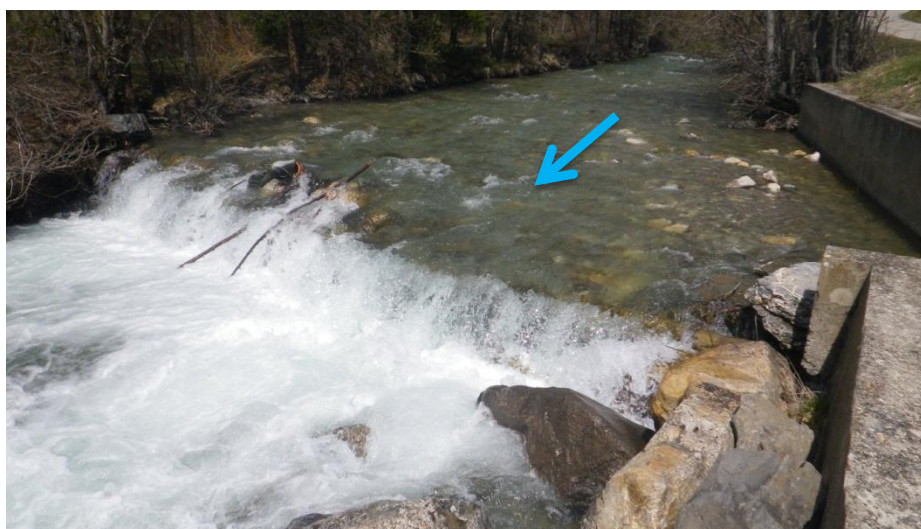
Fig. 8. Seuil au PK 18490

- Au PK18490 un seuil de 50 cm de dénivelée et 9 m de large est implanté. Il permet d'alimenter le canal situé en rive gauche. Ce seuil est remplis et totalement transparent bis à vis du transport solide.

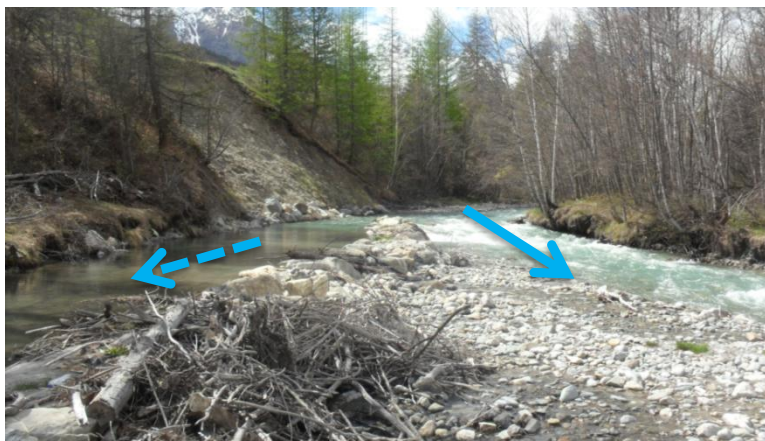
Fig. 9. Prise d'eau au PK11550

- Au PK11550, un seuil de prise d'eau est implanté en rive droite (Fig. 9). Ce dernier n'a pas d'influence sur le transport solide, mais a en revanche une incidence sur le niveau piézométrique dans la zone humide en amont en rive gauche, située dans un ancien bras de la Guisane.

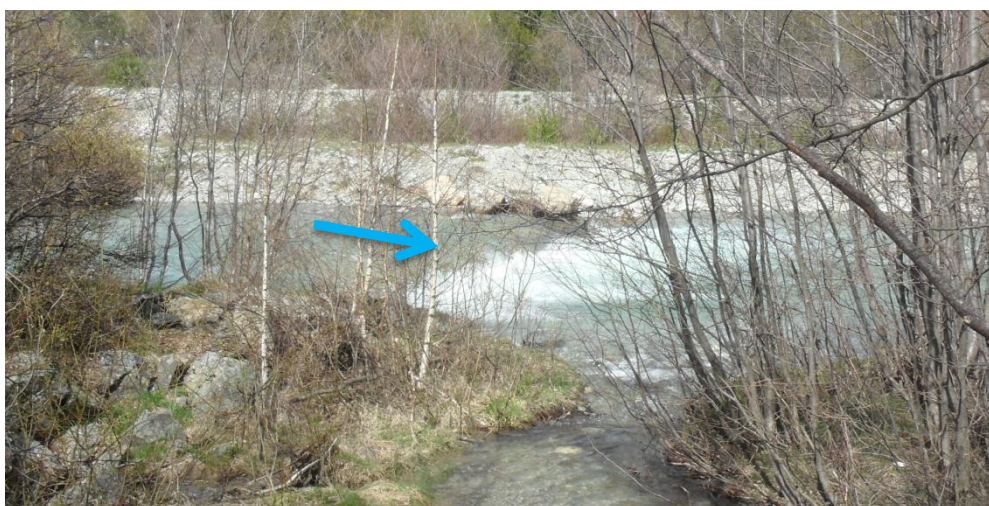
- Au PK11320, le seuil présente une faible chute (30 cm) et une largeur déversante de 14 m. Ce seuil n'a pas d'influence sur le transport solide de la Guisane.

Fig. 10. Seuil au PK11320

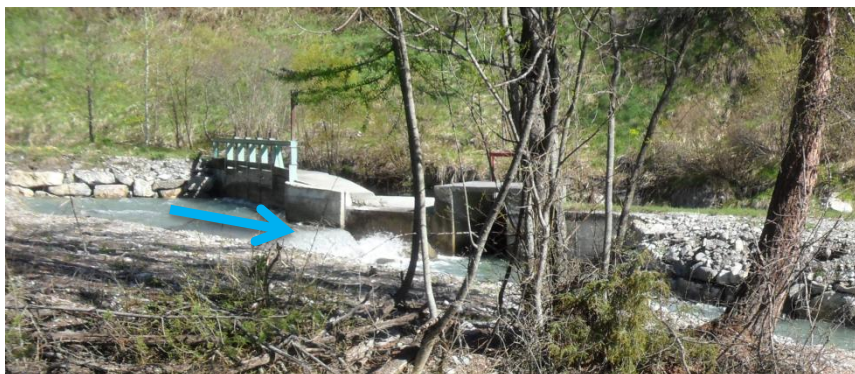
- Au PK9640, un seuil est implanté dans le lit ; ce dernier est de faible hauteur et est noyé par l'écoulement. Par ailleurs, il n'a aucune influence sur le profil en long et ne perturbe pas le transport solide.
- Un seuil est implanté au PK5840 pour alimenter une dérivation en rive gauche. La largeur déversante est de 9 m avec une chute de 50 cm environ. Ce seuil n'a pas d'influence sur le transport solide et un bras de la Guisane s'écoule par ailleurs en rive droite.

Fig. 11. Seuil au PK5840

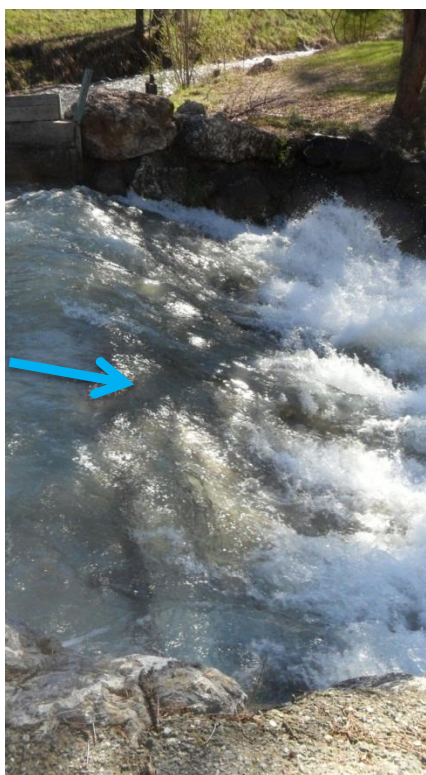
- Le seuil le plus important est implanté au PK5220 (seuil de Pont Carle) : la largeur déversante est de 12 m et une chute de 3 m environ. Ce dernier permet également l'alimentation d'une petite prise d'eau de dérivation.

Malgré les dimensions de ce seuil, son influence sur le profil en long semble faible. En amont du seuil, le remous solide est bien observé sur les 300 premiers mètres. Le profil en long « théorique » en l'absence de ce seuil est représenté sur le profil en long (trait rouge, Fig. 13). Celui-ci est identique à l'amont et vient parfaitement raccorder le profil en long à l'aval du seuil. Le profil en long n'est ainsi modifié que sur les 300 m à l'amont du seuil, le remou solide ne se propageant pas au-delà.

Fig. 12. Seuil au PK5220

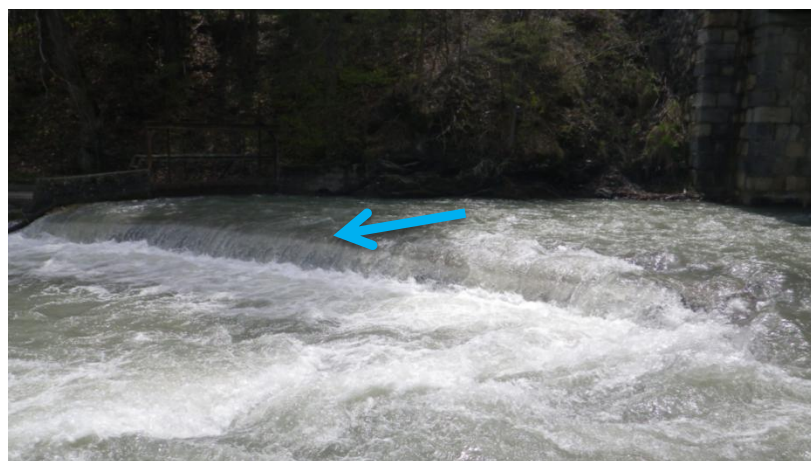
- Un dernier seuil est observé au PK750, au droit du pont des cros en amont de la traversée de Briançon (Fig. 14). Ce dernier présente une influence localement sur le profil en long. En revanche, la pente d'équilibre de la Guisane est constatée en amont et en aval du seuil (Fig. 15) et ce dernier apparaît aujourd'hui transparent vis-à-vis du transport solide.

Fig. 14. Seuil dans la traversée de Briançon (PK750)

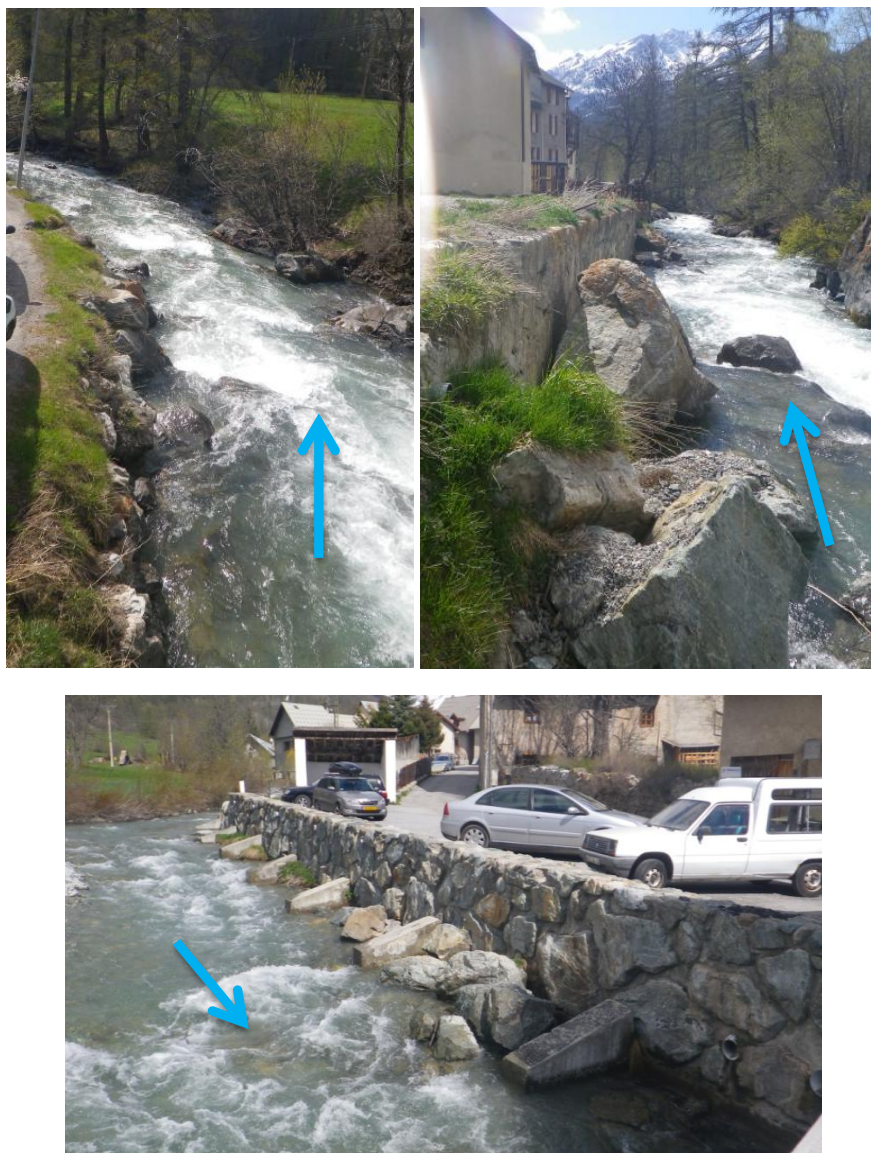
Fig. 16. Protections de berges en rive gauche dans la traversée du Casset (enrochements, muret)

Dans la traversée du hameau du Casset, les protections sont nombreuses en rive gauche (Fig. 16). Le hameau est en effet historiquement implanté en rive gauche de la Guisane et les berges ont été protégées des divagations de la Guisane.

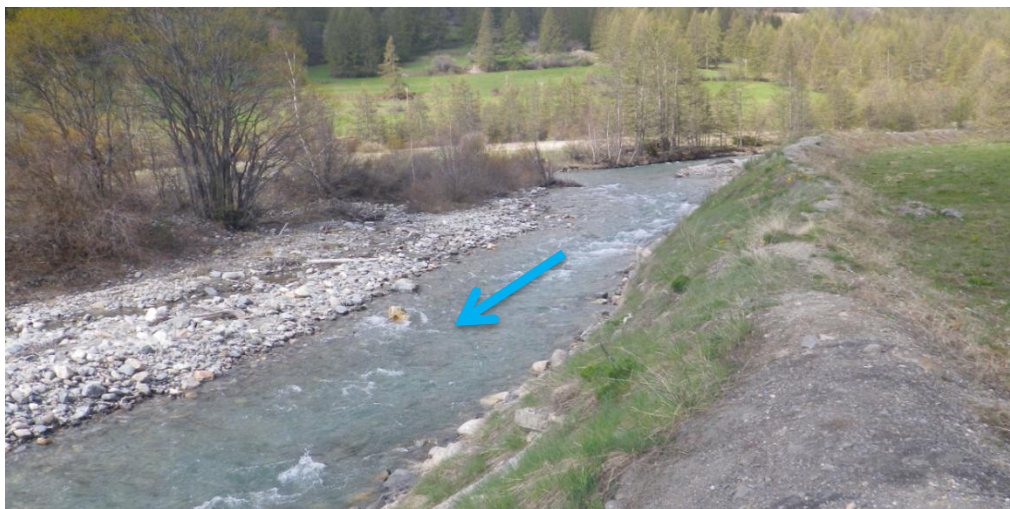
En rive gauche une digue de 300 m de long est implantée en rive gauche de la Guisane (Fig. 17). Elle permet de protéger les deux étangs et le camping situé en aval du Casset (PK16000-165000) des débordements amont. Il est à noter que cette digue ne protège pas la partie aval du camping, qui est naturellement assez élevé par rapport au lit de la Guisane.

Fig. 17. Digue protégeant le camping et les étangs en aval du Casset

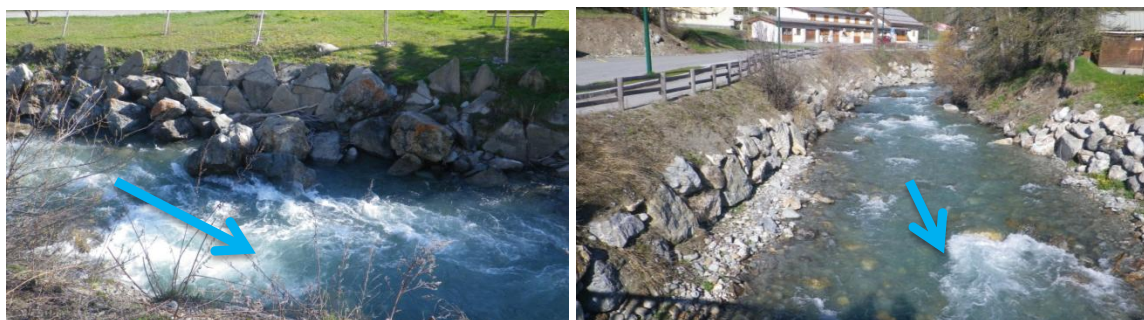
La Guisane a historiquement été fortement aménagée dans la traversée du Monétier-les-Bains. Dans la partie amont (PK14700 – 15100) les enjeux sont importants et proches de la Guisane. Les berges sont protégées sur la quasi-totalité de ce tronçon (Fig. 18). Différents remblais sont par ailleurs installés dans le lit de la Guisane (Fig. 19), pouvant localement réduire la section d'écoulement.

Fig. 18. Protections de berges dans la partie amont de la traversée du Monétier-les-Bains

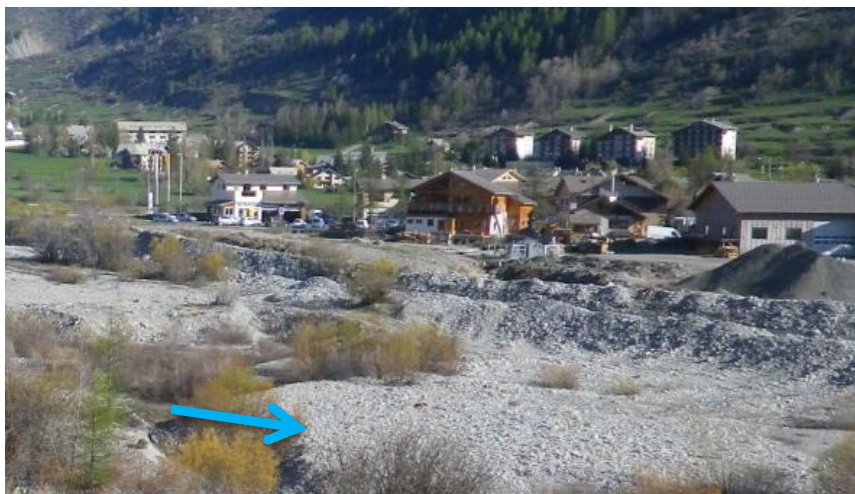
En aval du Monétier-les-Bains, le lit de la Guisane s'écoule entre deux merlons réalisés en tout venant ; en rive gauche est installée une zone artisanale et de stockage, tandis qu'une déchèterie est présente en rive droite.

Fig. 21. Merlons sur les rives de la Guisane dans la zone de divagation

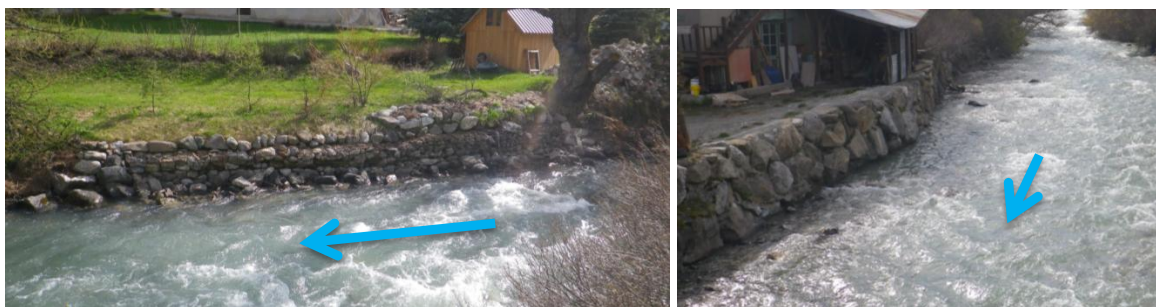
Dans la traversée des Guibertès, des protections de berges ponctuelles (enrochements, gabions) sont observées, au droit des enjeux (Fig. 22).

Fig. 22. Protections de berges dans le hameau des Guibertès (gabions et enrochements)

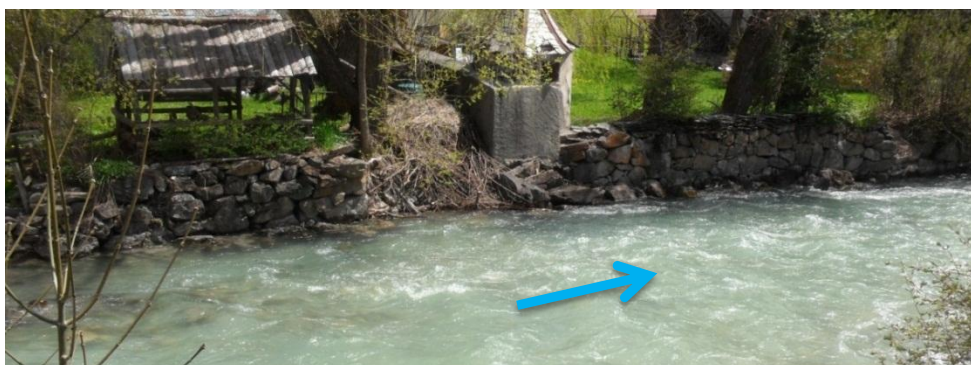
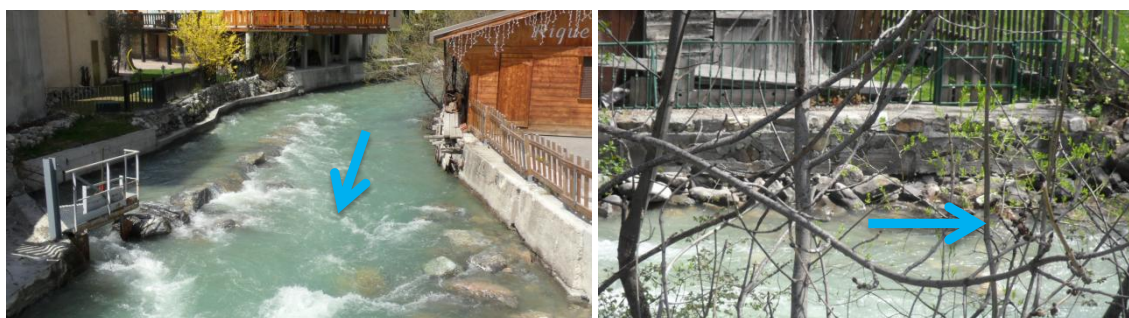
Dans la traversée de la Salle-les-Alpes, la Guisane est contrainte sur ses deux rives : les enjeux sont proches et les protections de berges quasi-continues. Différents types de protections sont observés : enrochements, gabions, mur maçonné, mur en béton (Fig. 26). Ces aménagements sont plus anciens que sur la partie amont.

Fig. 26. Protections de berges dans la traversée de la Salle-les-Alpes

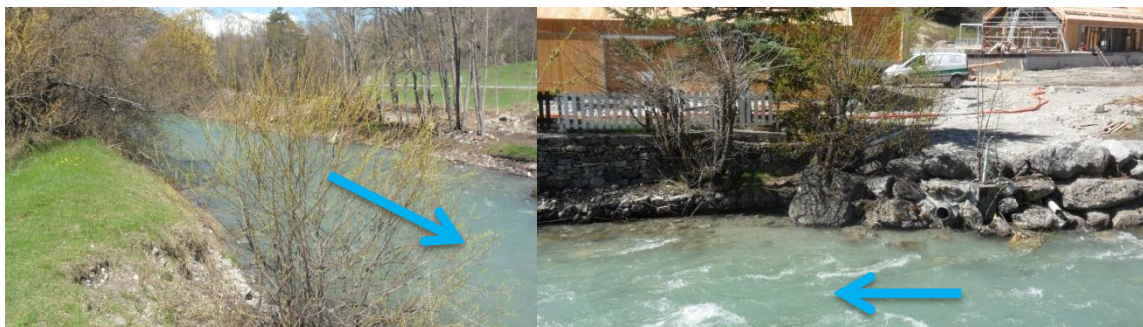
En amont de Chantemerle, l'aménagement de la base de loisirs en rive droite de la Guisane est accompagné de protections de berges. Du PK7000 au PK7300, une digue protège la zone des débordements en provenance de l'amont (Fig. 27).

Fig. 27. Digue et protections de berges au droit de la base de loisirs en amont de Chantemerle

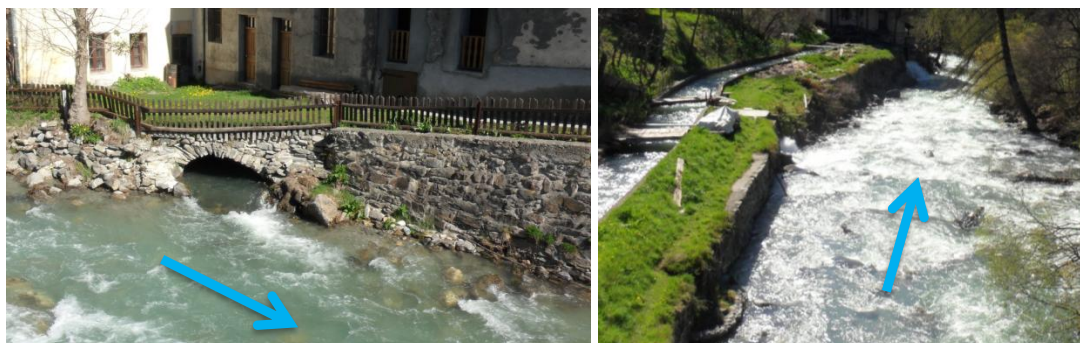
Dans la traversée de Chantemerle, la berge en rive gauche est protégée par des murets en maçonnerie (Fig. 28). Localement, les protections sont plus légères et paraissent moins robustes (Fig. 29).

Fig. 28. Protections de berges dans la traversée de Chantemerle

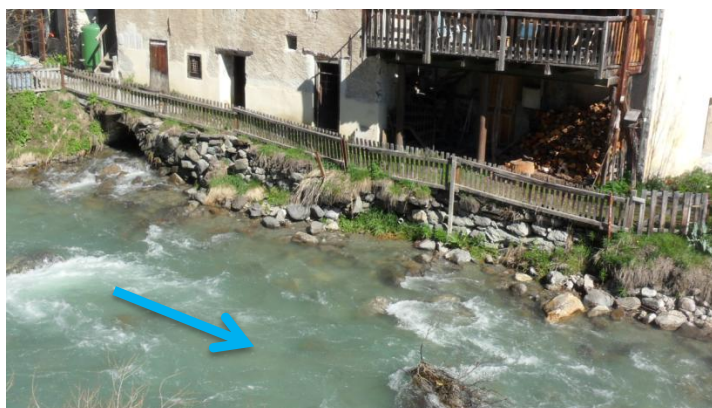
Fig. 29. Protections de berges faibles dans la traversée de Chantemerle

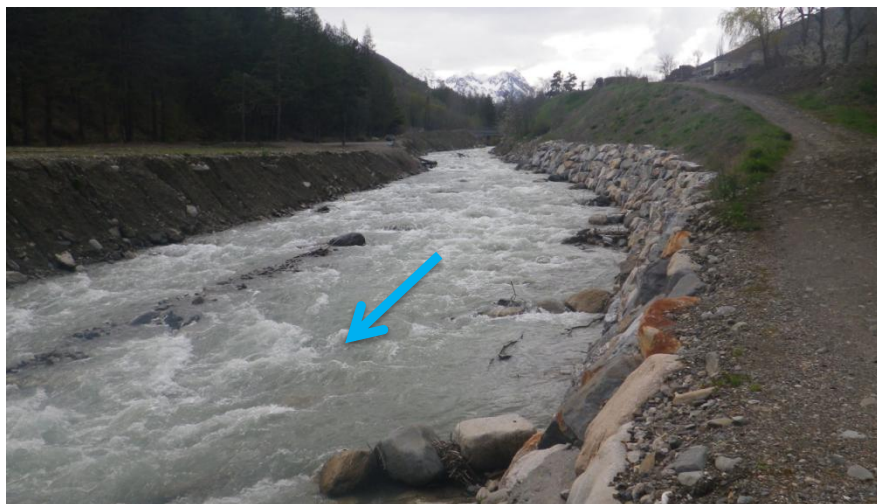
Juste en aval du pont (PK4600-4800) les deux rives de la Guisane sont aménagées (Fig. 30) : la berge rive gauche est protégée par des enrochements ; un remblai important de 200 m de long a été mis en place en rive droite dans le lit de la Guisane.

Fig. 30. Aménagements sur la Guisane en aval du pont Carle

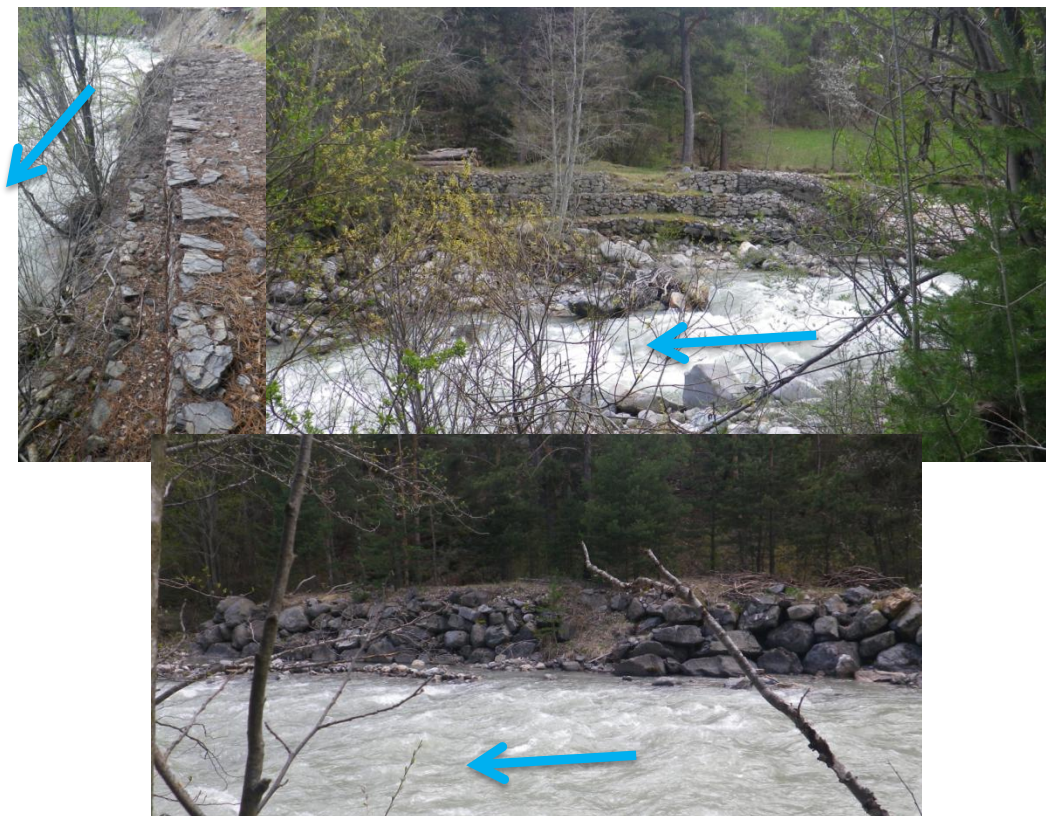
Fig. 31. Protections de berges ponctuelles en aval du pont de Carle

Une digue en rive gauche de la Guisane protège le centre de loisirs au droit de la Ribière (PK1800-2000) et apparaît en très mauvais état.

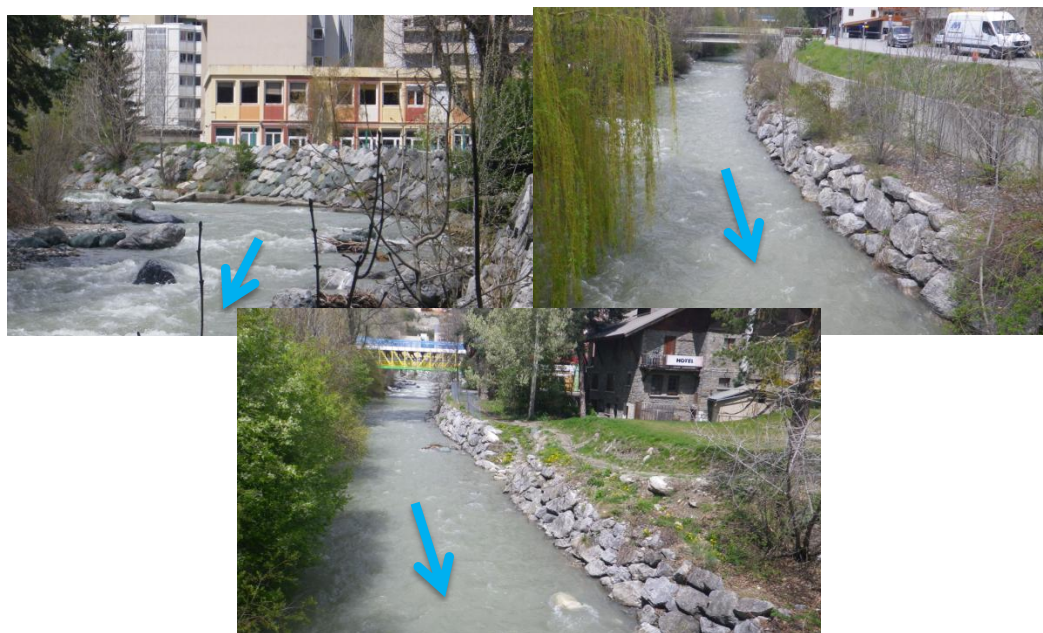
La Guisane est contrainte dans son lit par des aménagements de berges continus sur les deux rives dans la traversée de Briançon. Les enjeux sont en effet omniprésents aux alentours de la Guisane et nécessitent des protections importantes. Ces protections sont généralement fiables et en bon état, notamment en amont du PK400 (Fig. 32). Elles sont généralement constituées de digues en remblais avec des protections en enrochements. En aval, les protections sont hétérogènes et ne présentent pas la même fiabilité que les protections amont (Fig. 33).

Fig. 32. Protections de berges dans la traversée de Briançon

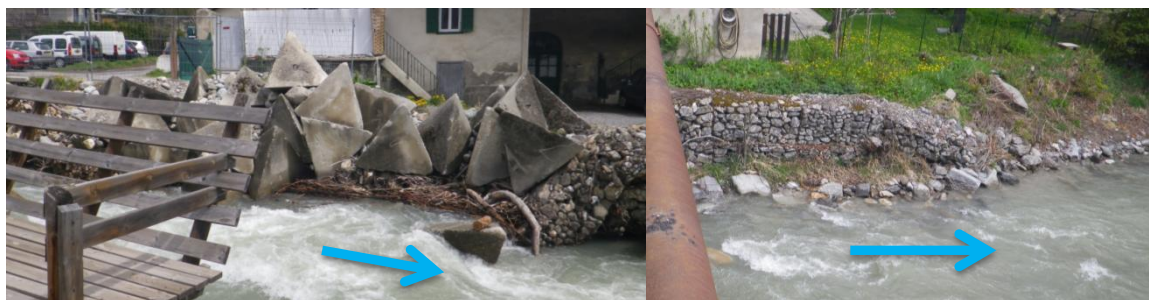
Fig. 33. Protections de berges en aval du PK400

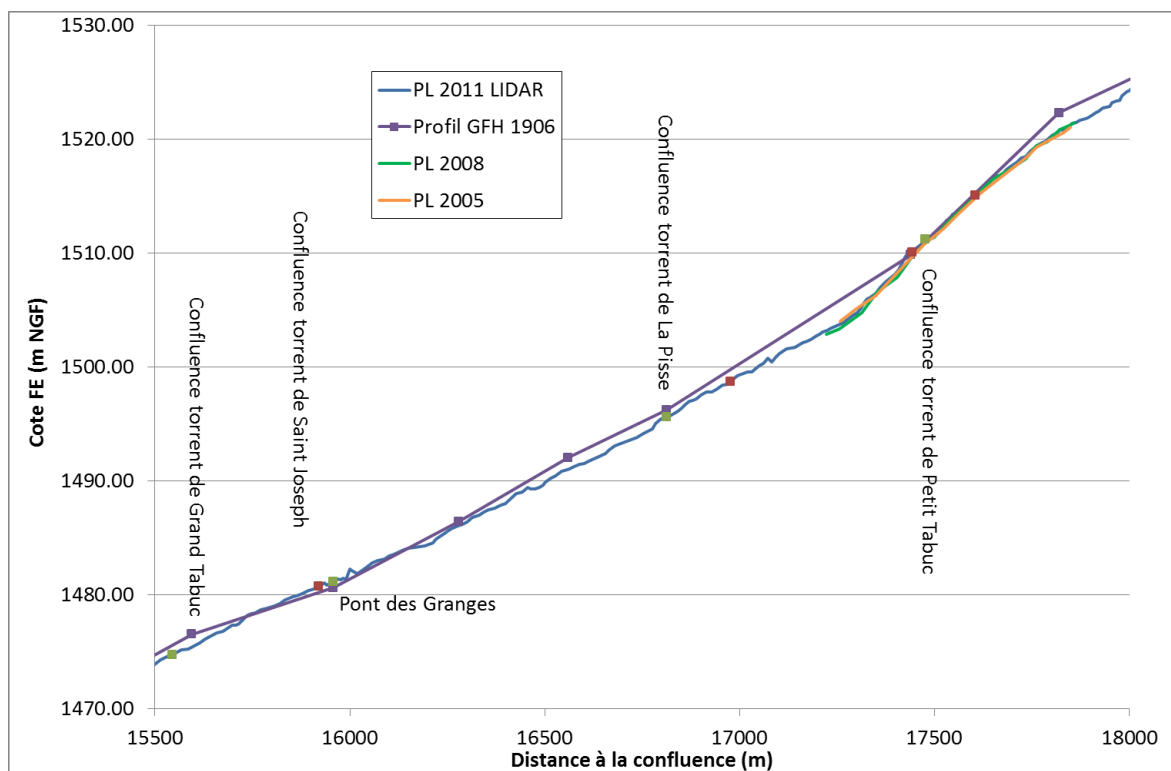
Fig. 46. Profil en long de la Guisane dans la traversée du hameau du Casset et au droit de la confluence avec le torrent du St Joseph

Du point de vue de la mobilité en plan, le hameau du Casset est implanté dans une zone où la Guisane est naturellement étroite et confinée entre deux versants raides en rives droite et gauche. Cette configuration confère une stabilité en plan du lit.

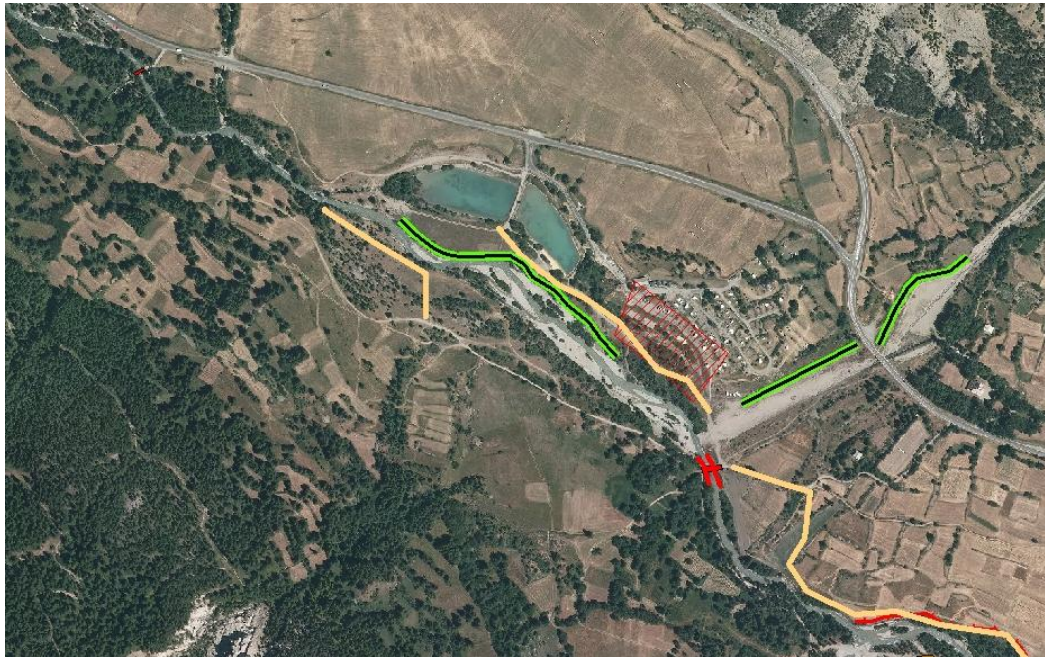
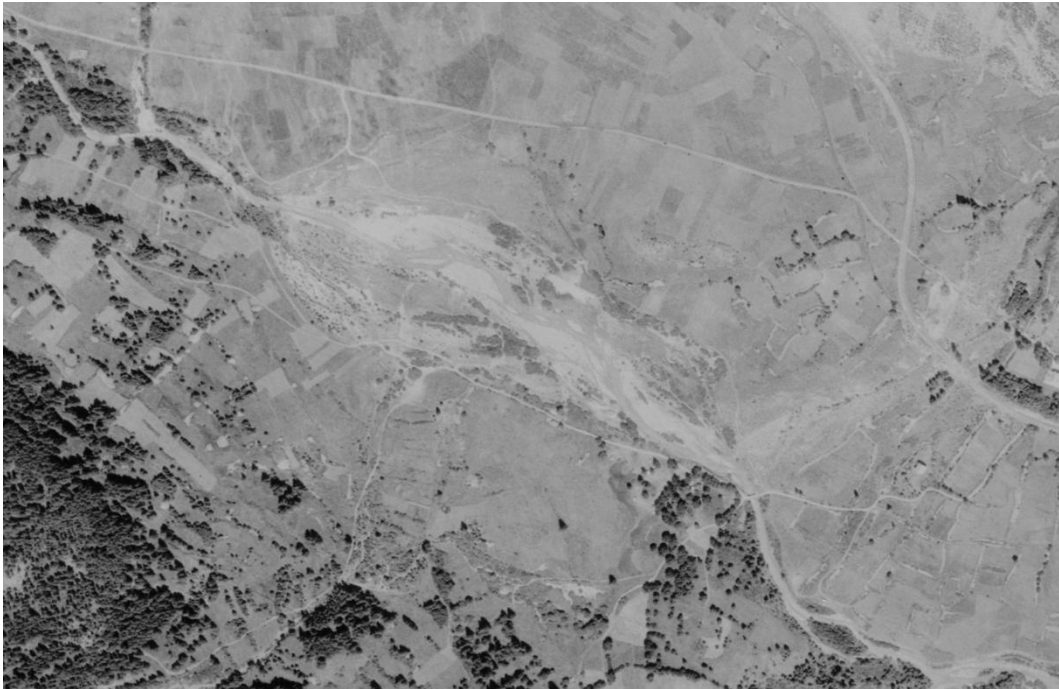
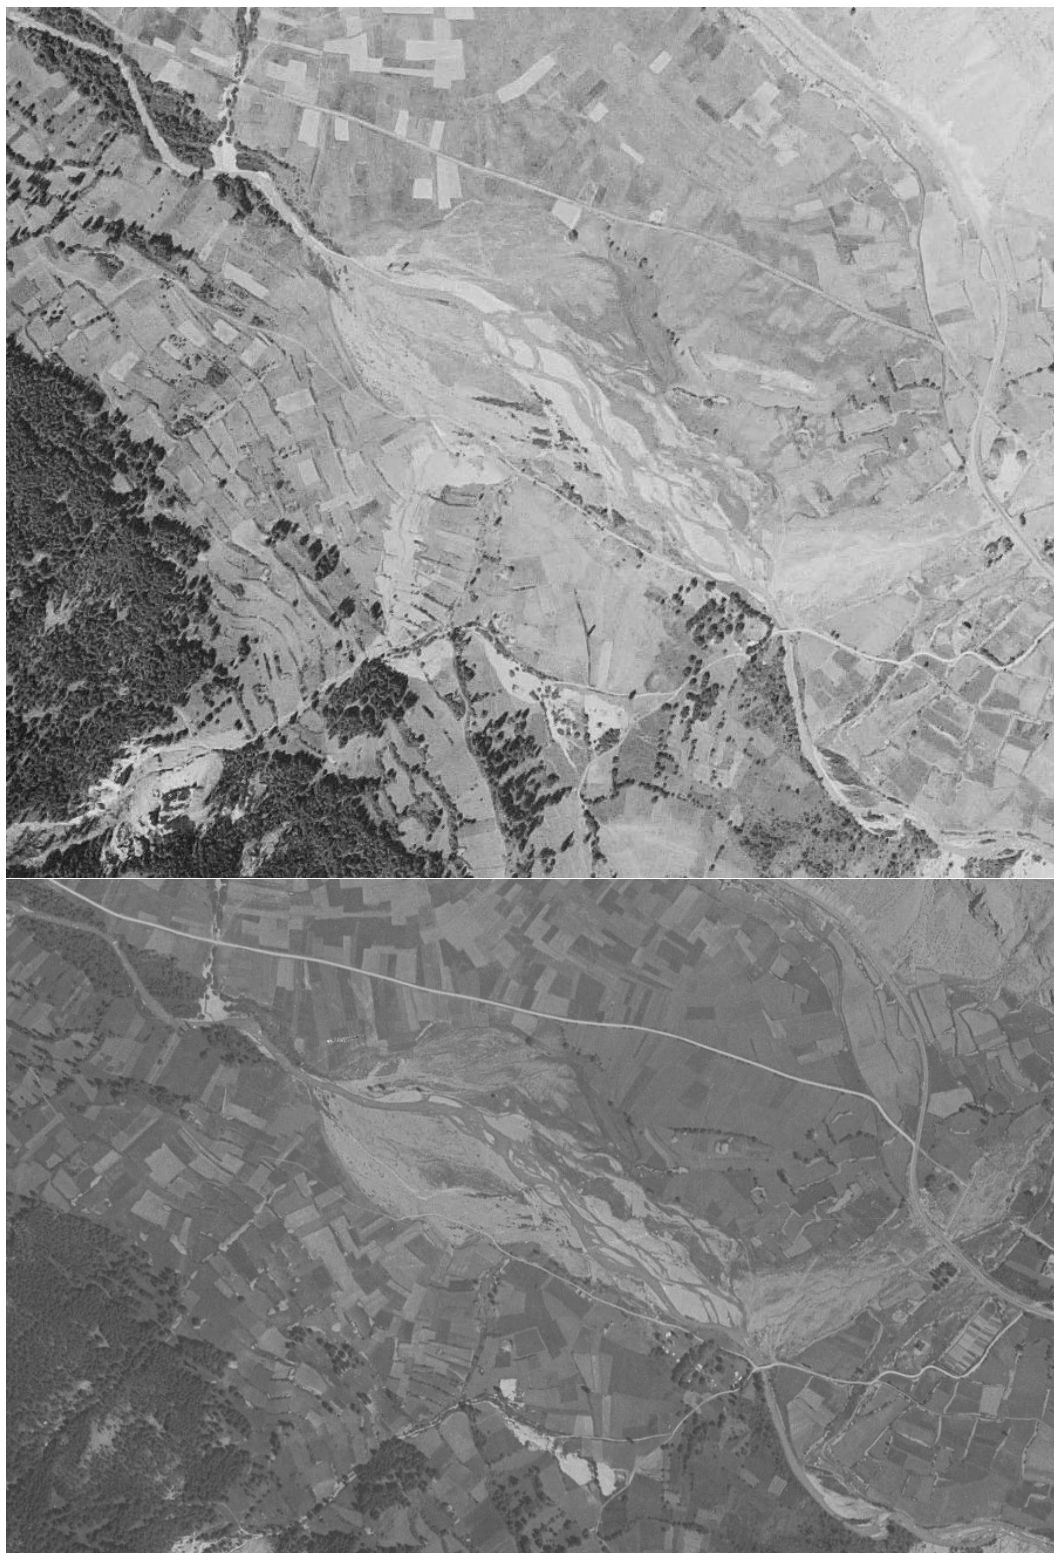
Sur ce secteur, l'évolution du profil en long est peu marquée (Fig. 46) ; celui-ci est stable. L'évolution de la Guisane en plan est en revanche plus sensible (Fig. 48). En 1939, le lit de la Guisane était en effet très large, avec un fonctionnement en tresses bien identifié. Ce secteur en amont de la confluence avec le torrent de St Joseph constitue en effet une vaste zone de régulation des apports de matériaux. En aval de la confluence avec le torrent du Petit Tabuc, le Guisane présente en effet une pente plus importante qui permet d'exporter une partie des matériaux en provenance du Petit Tabuc. En cas d'apports simultanés de ce dernier et de la Guisane, l'excès de matériaux est déposé dans cette vaste zone de divagation. Par ailleurs, le torrent de St Joseph a par le passé été une source importante d'apport de matériaux pour la Guisane. Les corrections RTM mises en œuvre sur ce bassin semblent avoir réduit la quantité de matériaux mobilisables par ce torrent (c.f. analyse ETRM de la présente étude). Les volumes importants de matériaux en provenance de ce torrent pouvaient s'étaler en partie dans ce vaste lit.

Actuellement, cette zone de divagation s'est considérablement réduite (Fig. 48). En rive gauche les étangs et le camping ont été localement protégés par une digue. En rive droite, les anciennes terrasses se sont peu à peu revégétalisées et le lit actif de la Guisane s'est réduit. Néanmoins en cas de crue importante de la Guisane et de mobilisation importante de matériaux, les terrasses en rive droite sont toujours mobilisables et pourraient assurer le rôle de régulation des matériaux. Ainsi, bien que localement réduite, cette zone est susceptible de conserver sa fonction de régulation du transit sédimentaire.

Fig. 48. Photos aériennes de 2010, 1971, 1952 et 1939 de la Guisane en amont de la confluence avec le torrent du St Joseph

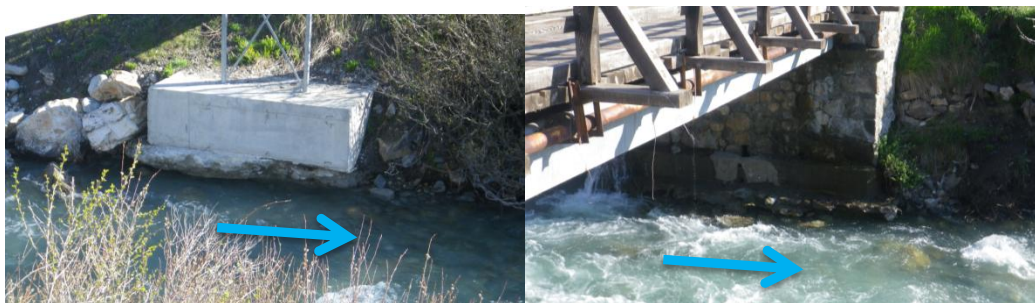
Cette importante modification du tracé en plan de la Guisane est accompagnée d'une incision nette du lit, de l'ordre de 1 m. Des signes d'incision sont ainsi visibles, notamment au droit des ponts (Fig. 49). Cette zone constituait en effet une vaste source d'apports de matériaux en cas de crue et d'absence d'apports extérieurs. Ce déficit a pu être compensé en partie par une reprise des matériaux au fond du lit. La concentration des écoulements dans un lit plus étroit est également fortement susceptible d'augmenter localement les vitesses d'écoulement et de favoriser des érosions dans le lit.

Fig. 49. Incisions observées au droit des ponts en aval de la commune du Monétier-les-Bains

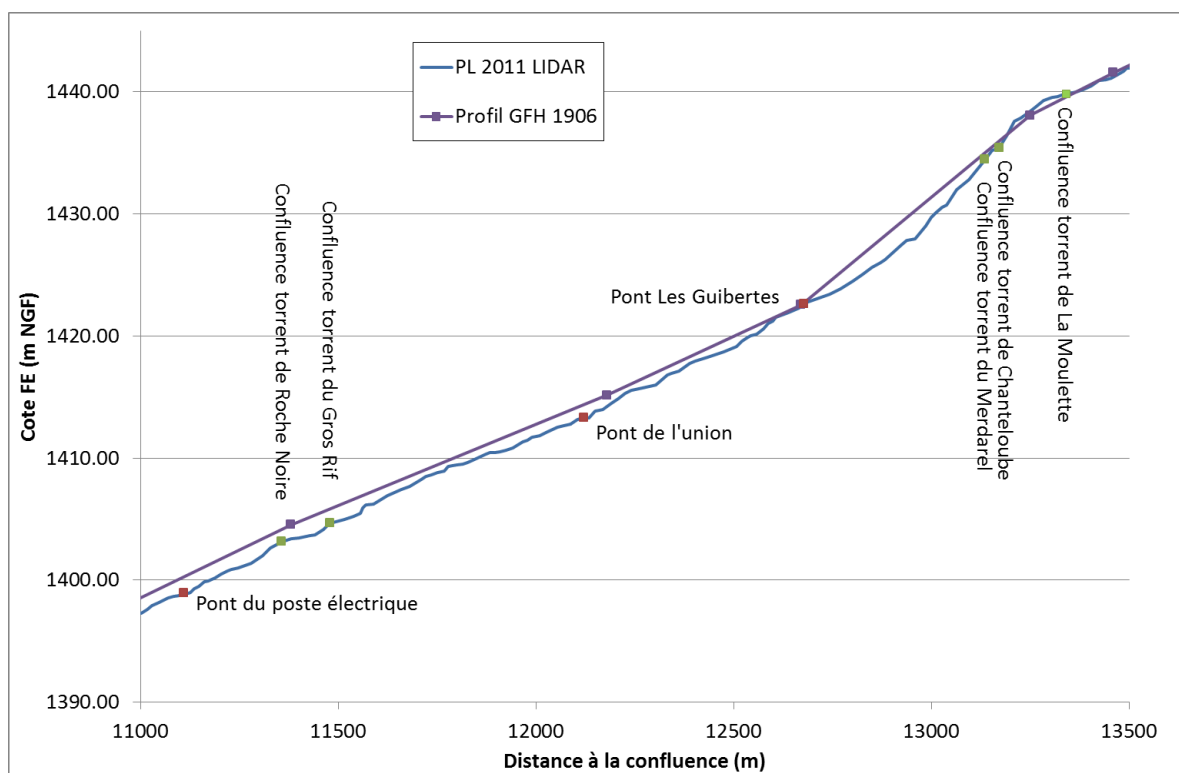
Fig. 52. Profil en long de la Guisane dans la traversée des Guibertes

A l'aval en revanche, l'évolution de la Guisane est notable : de nombreux atterrissements se sont végétalisés (Fig. 53), si bien que le lit anciennement divagant et à bras multiples est aujourd'hui un lit à chenal unique. Cette modification en plan du lit est accompagnée d'une incision en aval du hameau des Guibertes, de l'ordre de 50 cm.

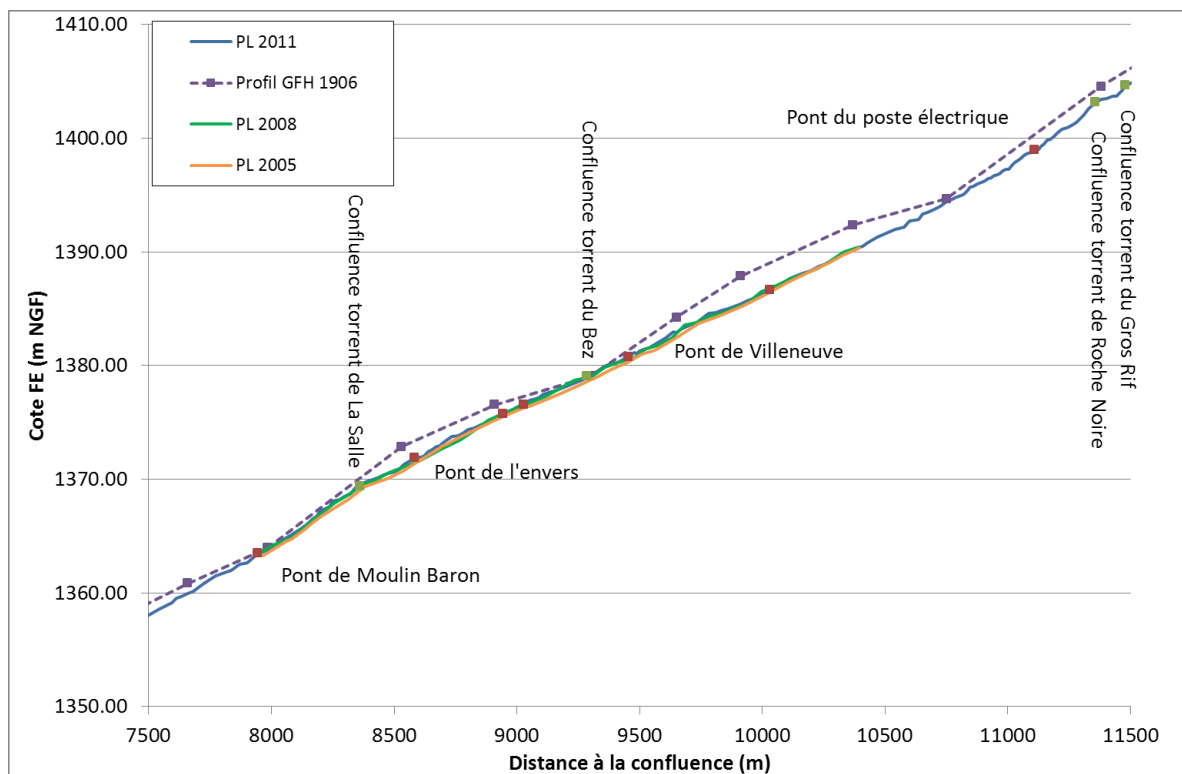
Fig. 58. Profil en long de la Guisane dans la traversée de Villeneuve

Malgré des modifications beaucoup moins importantes dans la traversée de Villeneuve qu'en amont, la comparaison des profils en long entre 1906 et aujourd'hui semble indiquer une incision. Le recalage du profil en long de 1906 sur le profil en long actuel est néanmoins délicat à mettre en œuvre sur ce secteur et le profil en long des GFH semble présenter une structure de pente peu cohérente sur ce secteur (creux au droit de la confluence avec le torrent du Bez). L'observation de traces d'incision dans la traversée de la commune (Fig. 59) confirme cependant cette tendance et l'incision peut être évaluée à environ 50 cm sur ce tronçon. Elle paraît stabilisée, au regard de l'analyse des profils récents de 2005 et 2008.

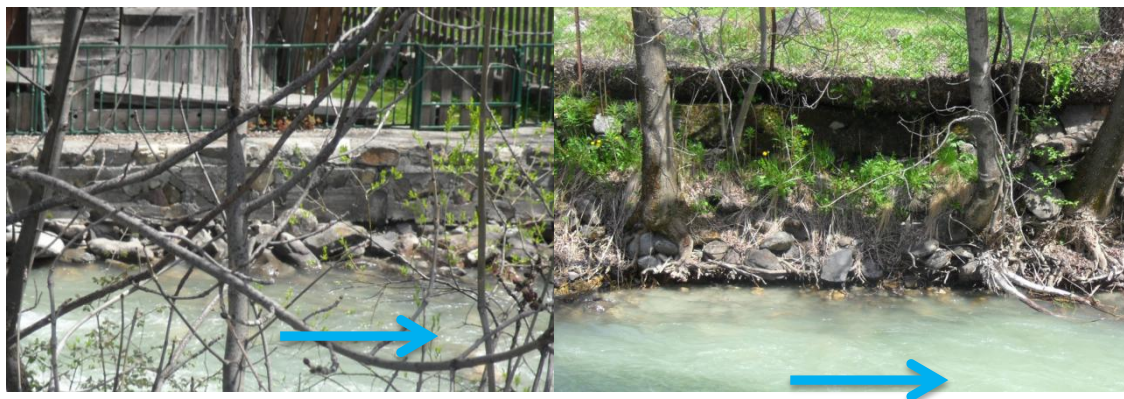
Fig. 59. *Signes d'incisions observables sur les ouvrages et les berges dans la traversée de Villeneuve*

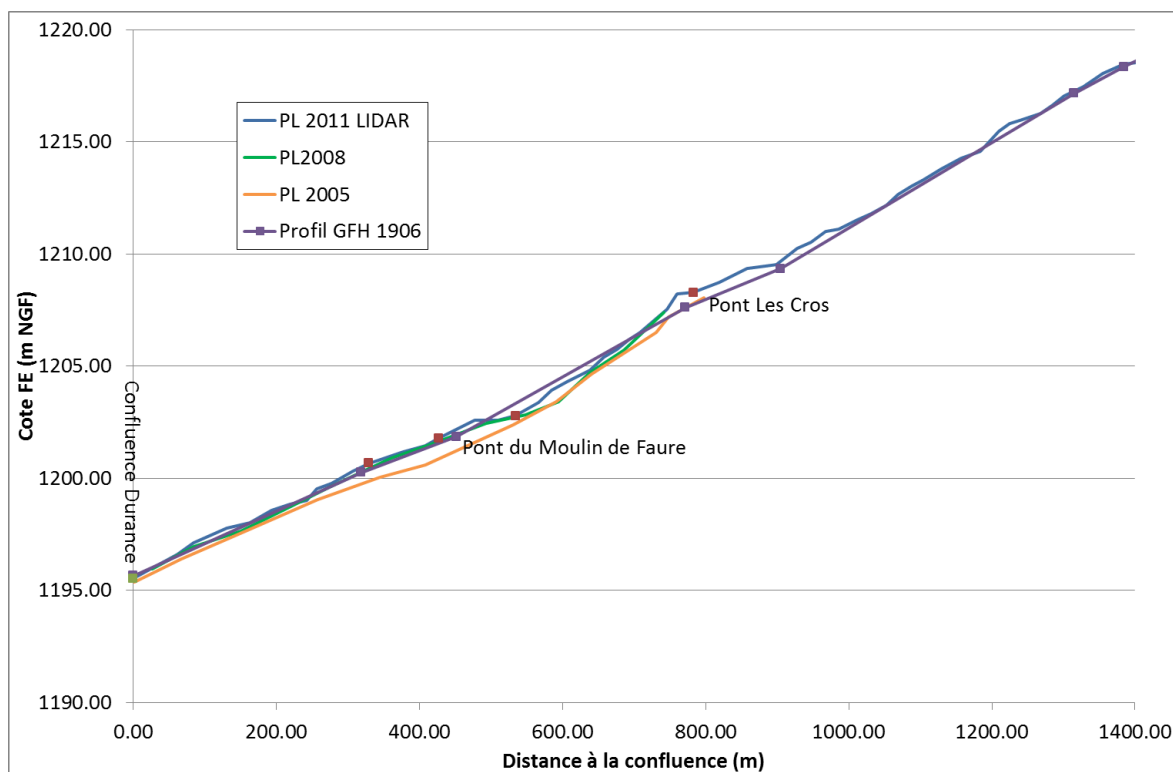
Fig. 65. Profil en long de la Guisane dans la traversée de Briançon

Le profil en long relevé en 2005 semble néanmoins indiquer que des respirations du lit sont possibles sur ce tronçon. Ce dernier indique en effet que le lit de la Guisane était localement plus bas en 2005 qu'actuellement et indique que des phénomènes de dépôts puis de reprise de matériaux sont envisageables.

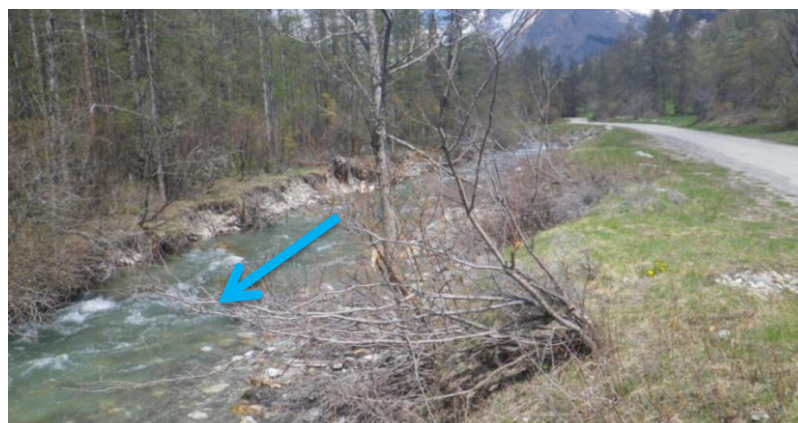
Aucun dysfonctionnement n'est identifié en amont du hameau du Casset sur la Guisane. Localement, la route/piste qui longe la Guisane peut être située en bordure de l'espace de mobilité du cours d'eau (Fig. 68). La faiblesse ou l'absence de protection peut rendre cette route vulnérable en cas de crue.

Fig. 68. Route en bordure de la Guisane

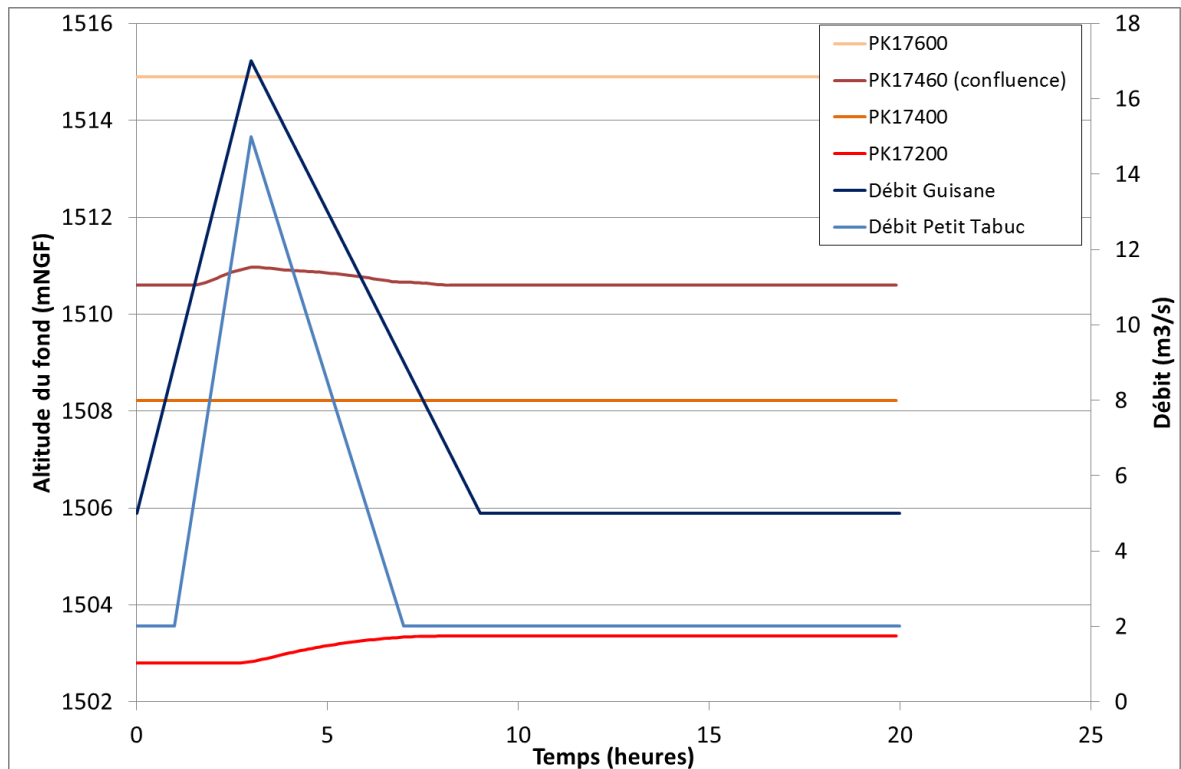
Fig. 69. Evolution du lit de la Guisane au cours d'un évènement décennal sur la Guisane, concomitant avec une crue décennale du Petit Tabuc

Des simulations (Fig. 69) permettent de mettre en évidence que dans le cas d'une crue décennale de la Guisane concomitante avec une crue décennale du Petit Tabuc, des dépôts maximaux de l'ordre de 30 cm sont observés au pic de crue au droit du PK17500 en amont de la confluence. Le remous solide ne se propage pas au-delà du PK17600, où les dépôts sont faibles (+10 cm). D'autre part, ces matériaux sont ensuite repris au cours de la crue, si bien qu'à la fin de l'évènement, la confluence et le lit de la Guisane sont peu engravés. Pour ce type d'évènement, la revanche hydraulique est importante et la remontée de la ligne d'eau liée aux dépôts n'entraîne pas de débordements. En aval de la confluence, l'augmentation de pente de la Guisane (PK17500-17300) permet d'assurer le transit des matériaux et aucun dépôt ne se réalise sur ce tronçon. En revanche, en aval, des dépôts peuvent se produire (PK17200-17000) et conduire à de légers débordements sur le parking situé en rive gauche et vers la rive droite. Les photos de 1939 (paragraphe 5.1, Fig. 47) mettent en évidence que la Guisane présentait un lit légèrement élargi sur ce secteur en rive droite et en rive gauche, afin de favoriser un étalement des dépôts qui n'est plus possible aujourd'hui.

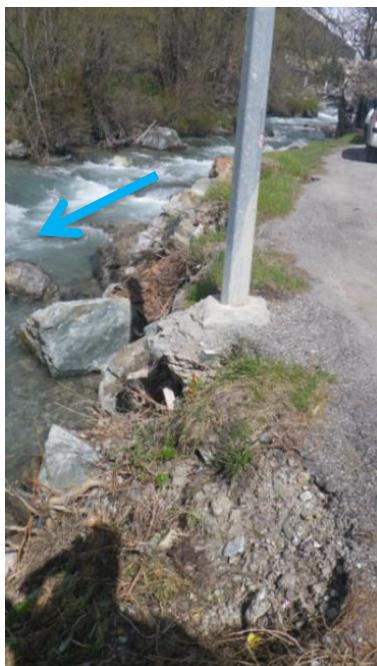
Entre les PK17350 et 17300, la berge en rive gauche est soumise à des érosions importantes, du fait de l'absence de protections fiables (Fig. 71). Ces érosions peuvent rapidement menacer la route.

Fig. 71. Erosion de la berge rive gauche de la Guisane en aval du Casset (PK17350-17300)
