Plan de gestion des cours d'eau Haut-Alpins - Phase 2

ETUDE DU BASSIN VERSANT DE LA GUISE

RAPPORT DEFINITIF

ARTELIA EAU ET ENVIRONNEMENT-EBH-HY-EEM

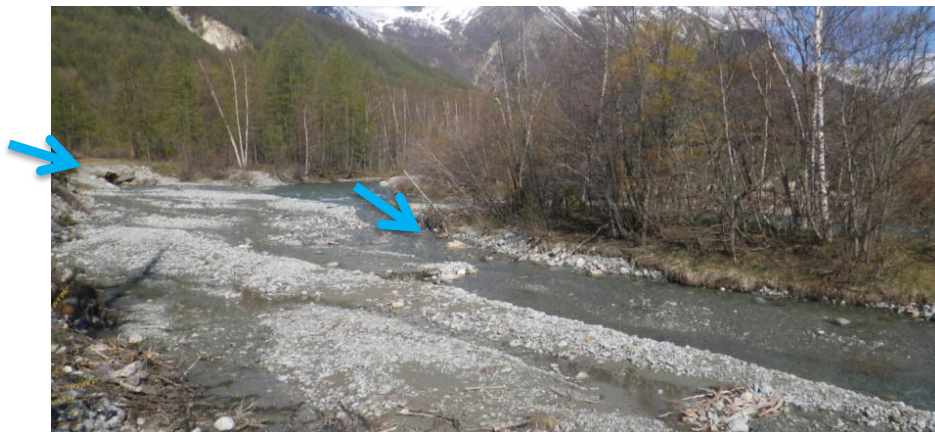
Le lit de la Guisane est relativement large (35 m, Fig. 72) au droit de la confluence avec le Grand Tabuc. Cette configuration doit favoriser un étalement des matériaux en provenance du Grand Tabuc au cours des crues. Néanmoins, un engravement total du lit n'est pas à exclure. La confluence actuelle est cependant suffisamment éloignée de l'entrée du Monétier-les-Bains.

Fig. 72. Lit de la Guisane au droit de la confluence avec le Grand Tabuc

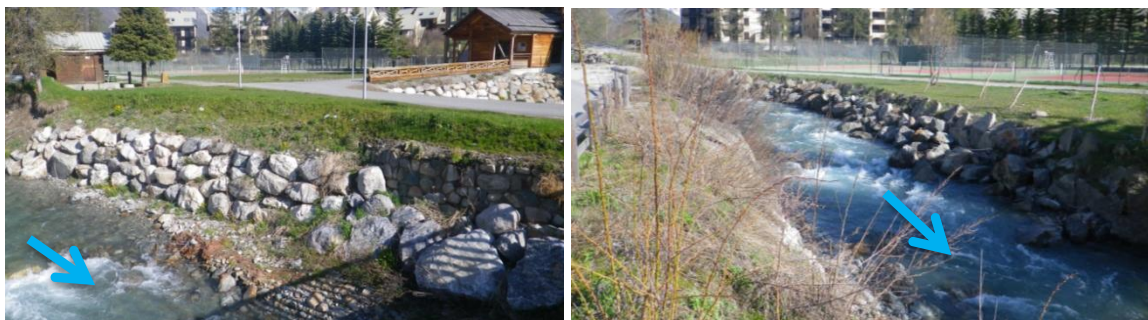
Jusqu'au PK14100, l'espace de mobilité historique de la Guisane est relativement faible. Quelques divagations étaient néanmoins observées (PK14900, PK14300-14100) et ont aujourd'hui disparues. Les protections de berges sont particulièrement présentes en amont du PK14800 (Fig. 73). A l'aval, le lit a été calibré (section trapézoïdale) et les berges présentent des pentes parfois assez raides. Bien que peu mobile, le lit de la Guisane peut être amené à évoluer légèrement en plan au cours des crues. Dès lors que les protections de berges sont absentes, des érosions de berges peuvent être constatées (Fig. 74).

Fig. 73. Protections de berges en amont du PK14800

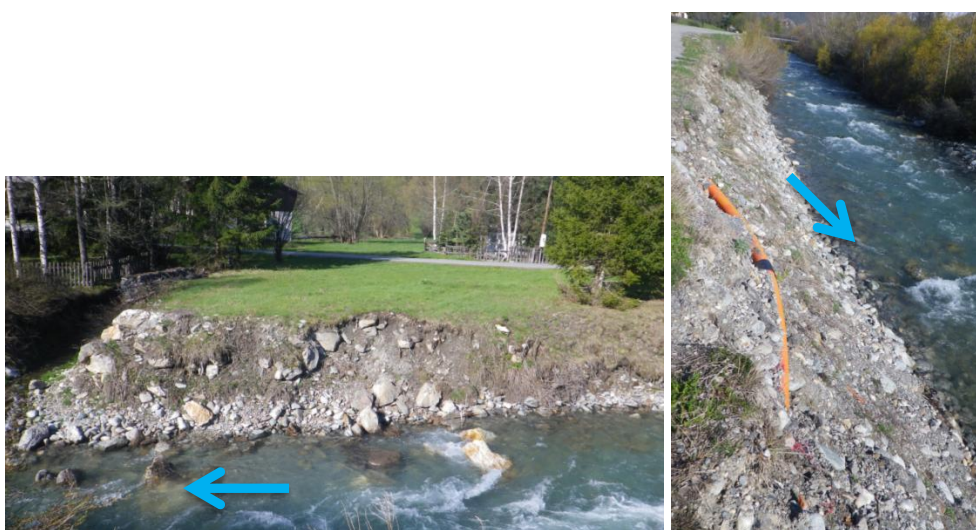
Fig. 74. Erosions de berges observées au PK14700 et sur le tronçon PK14500-14100

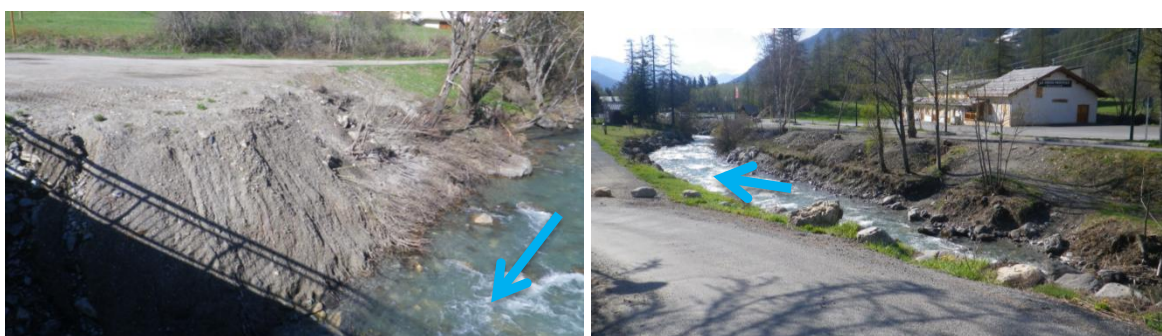
Plusieurs remblais sont observés dans le lit de la Guisane (Fig. 75). Bien que la capacité hydraulique du lit de la Guisane soit importante dans la traversée du Monêtier-les-Bains, ce type de remblais peut conduire à des pertes de charge localisées (rétrécissement local) pouvant entraîner à la fois une surélévation locale de ligne d'eau et des dépôts ponctuels de matériaux.

Fig. 75. Remblais dans le lit de la Guisane (PK15100 et 15000)

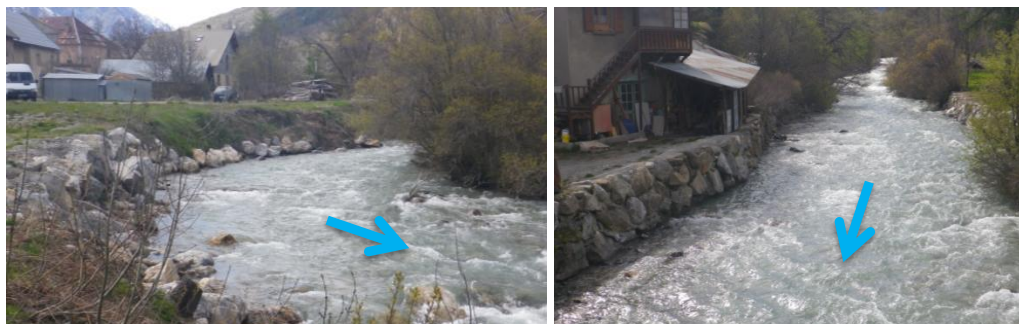
Afin de protéger les enjeux, des protections de berges sont en place (Fig. 78). En effet, dès que les berges ne sont pas protégées, celle-ci sont soumises à des érosions (Fig. 79).

Fig. 78. Protections de berges au hameau des Guibertes

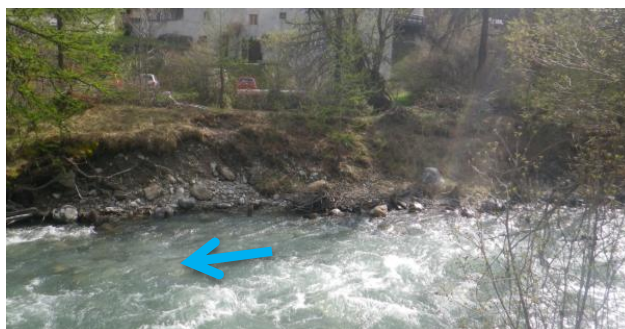
Fig. 79. Erosions de berges en l'absence de protections

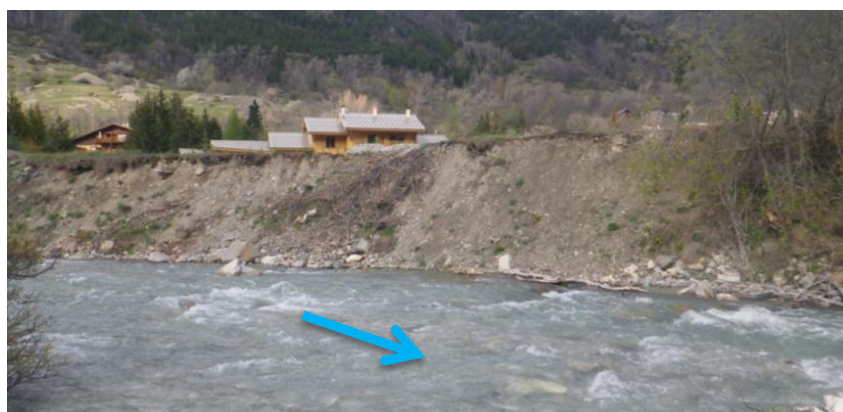
Fig. 80. Remblais construit dans le lit de la Guisane (PK12300)

Du PK12100 au PK12400, des remblais (Fig. 80) ainsi que l'aménagement d'une zone de stockage d'explosifs (utilisé durant la saison hivernale uniquement) viennent peu à peu réduire l'espace de mobilité de la Guisane. L'emprise au sol de ces aménagements n'est pour l'instant pas importante en comparaison de la surface total de l'espace de mobilité.

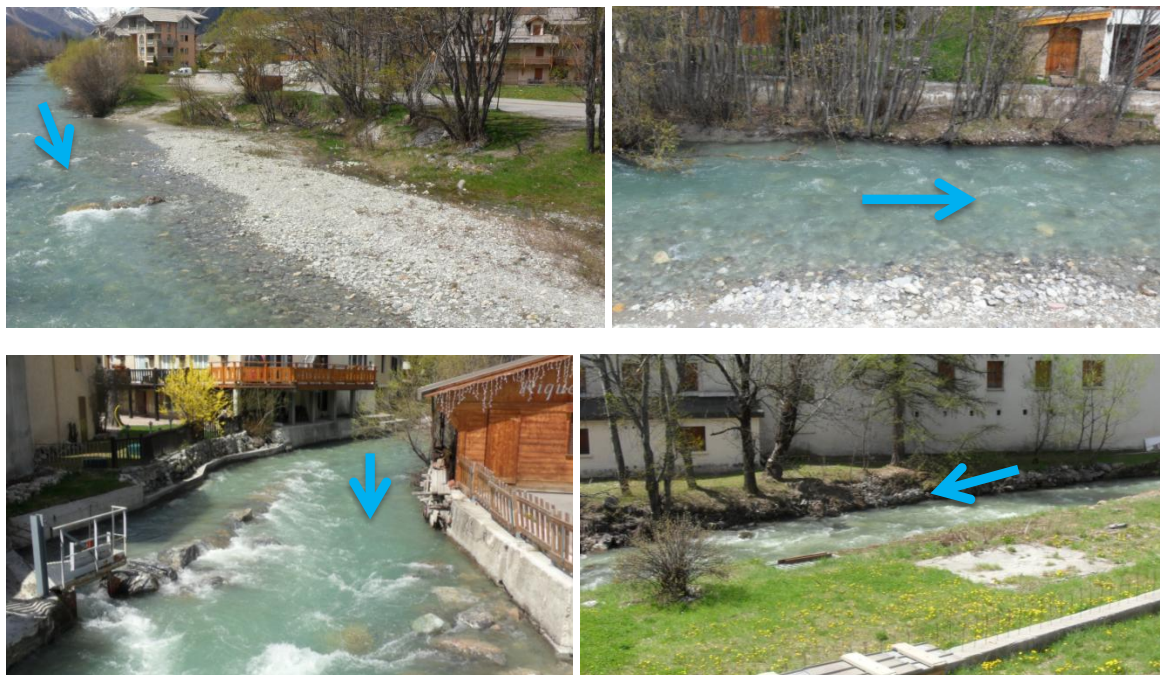
Fig. 81. Illustrations de la revanche localement faibles dans la traversée de Villeneuve (PK9800, 9400, 9000 et 8700)

La capacité hydraulique diminue ensuite à une crue de période de retour 20 ans de la confluence du PK9400 (à l'amont de la confluence avec le Bez) au PK9100. En aval, dans la traversée du village, le lit de la Guisane permet de faire transiter une crue de période de retour 10 ans. Localement, la revanche en rive gauche est en effet assez faible (Fig. 81). Pour les crues supérieures, les premiers débordements sont à prévoir localement au droit des habitations en rive gauche. Les débordements se généralisent dès la crue de période de retour 20 ans.

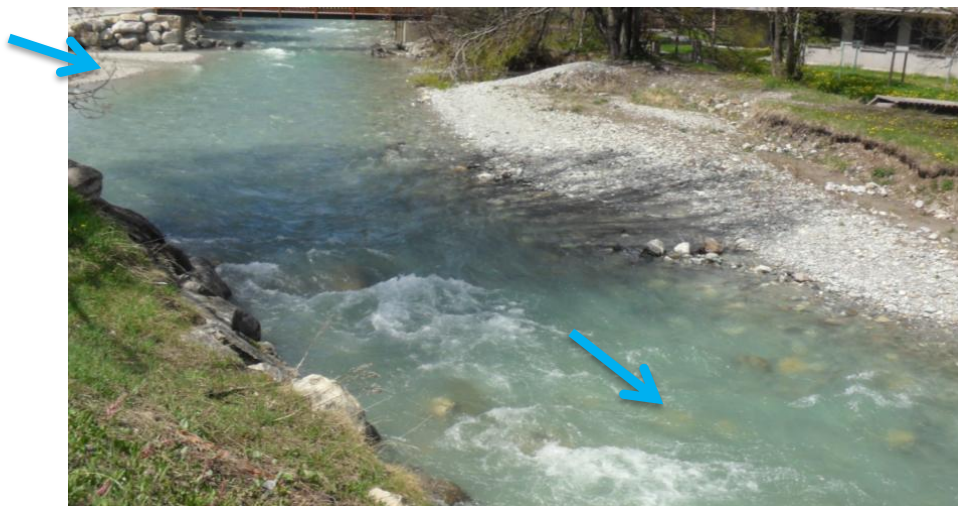
Fig. 82. Confluence de la Guisane et du torrent du Bez

La confluence avec le torrent du Bez (PK9257) vient néanmoins perturber le transit sédimentaire. Bien que la majorité des apports ne parviennent pas jusqu'à la Guisane (cf. rapport ETRM), la confluence se situe dans une zone étroite qui ne permet d'envisager un dépôt efficace de matériaux (Fig. 82). Par ailleurs la grande zone de divagation de la Guisane en amont de la Salle les Alpes n'existe plus aujourd'hui (paragraphe 5.5). Celle-ci permettait de réguler le transport de la Guisane et de favoriser la reprise des matériaux en provenance du torrent du Bez. Aujourd'hui, la Guisane ne possède pas la capacité de faire transiter à la fois les matériaux en provenance de l'amont et ceux du Bez en cas de crue de ce dernier.

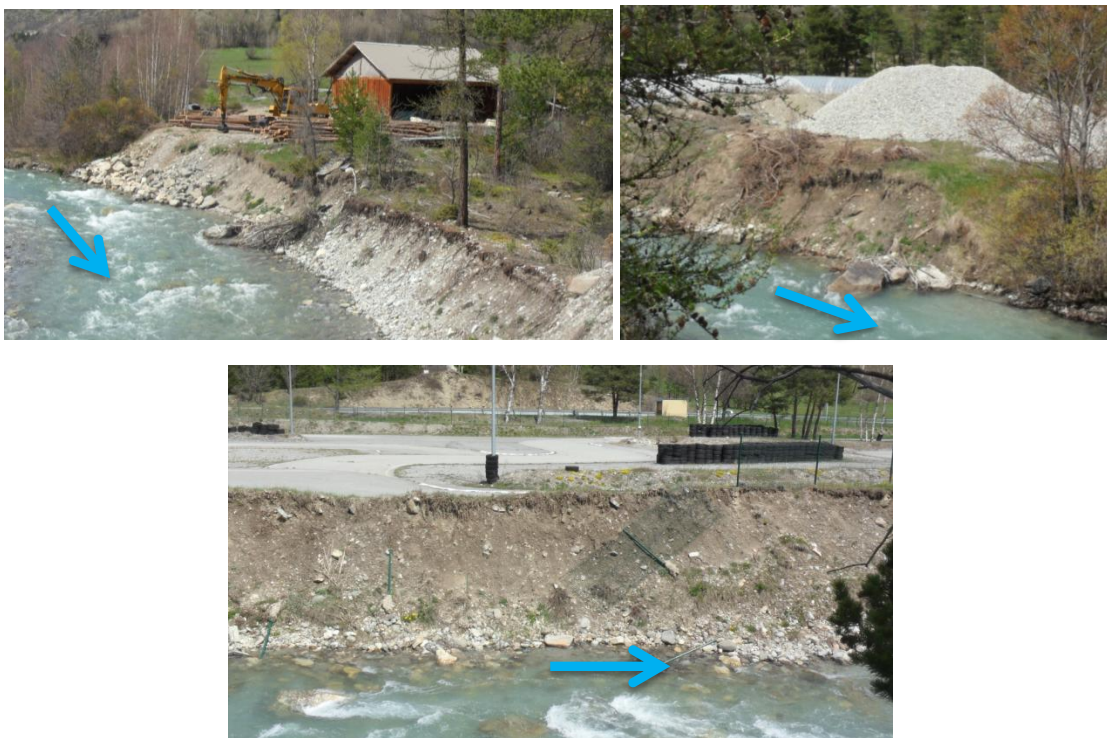
Fig. 85. Erosions de berges observées en amont de la Salle les Alpes

La réduction de la largeur du lit se manifeste par des érosions de berges fréquentes, dès que la berge n'est pas protégée (Fig. 85).

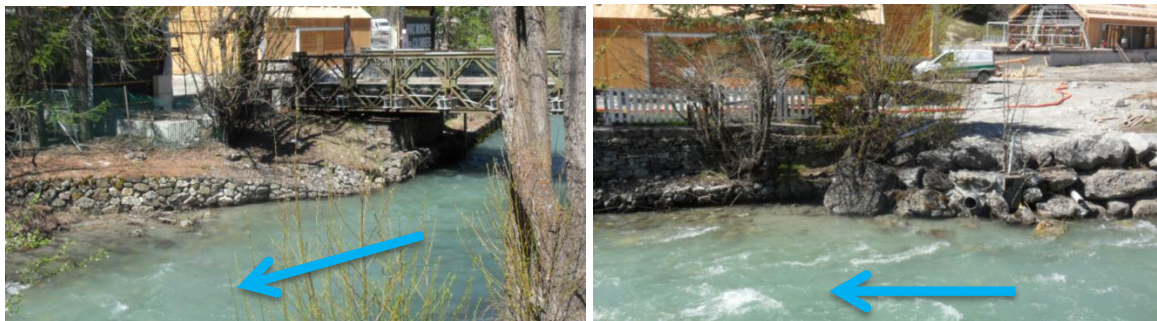
Fig. 86. Zone de faible revanche hydraulique au droit de la base de loisir alors en cours de construction

En amont du PK6500, une base de loisir a été récemment réalisée en rive droite de la Guisane (Parc des Colombiers). Les hauteurs de berges sont hétérogènes et les premiers débordements surviennent à partir de la crue de période de retour 20 ans pour les zones à faible revanche hydraulique (Fig. 86).

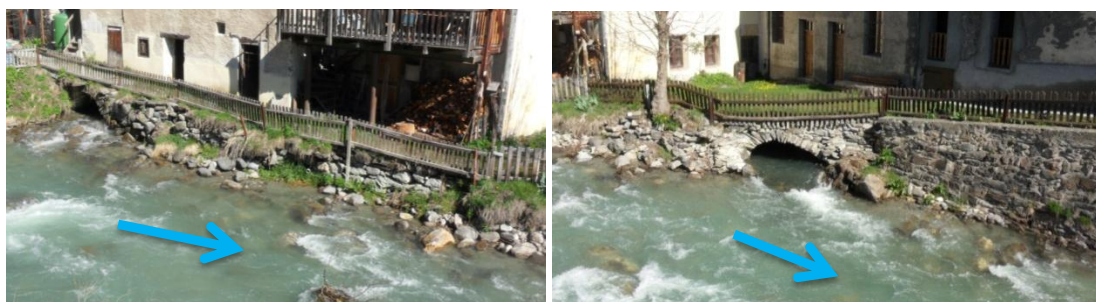
Fig. 87. Bâtiment au PK6350 en bordure de la Guisane (filature)

A l'aval du PK6500, la pente de la Guisane augmente fortement. Les berges sont par ailleurs élevées et la capacité hydraulique du lit est proche de la crue centennale. Seul le bâti en rive gauche (filature en activité) au PK6350 (Fig. 87) semble particulièrement vulnérable.

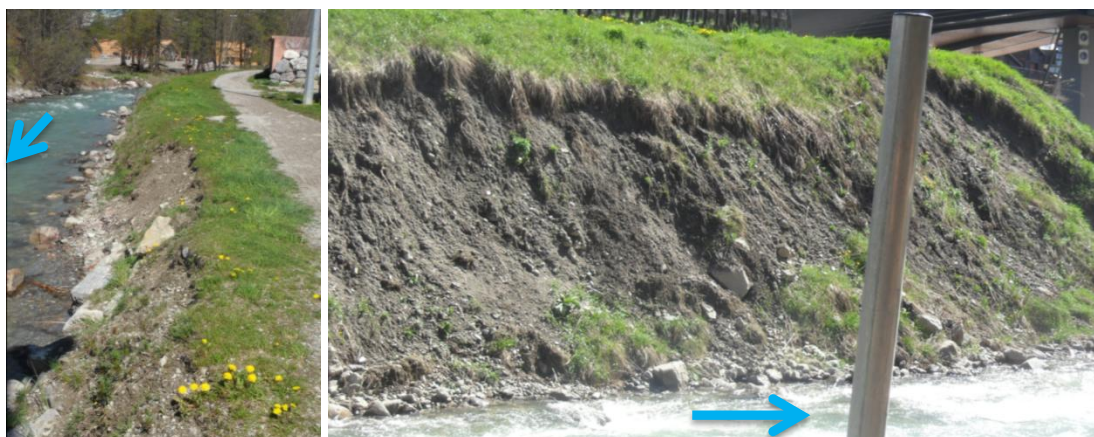
Fig. 88. Erosions de berges observées au PK 6650 et en amont du PK6400

En amont du PK6400, la zone de loisirs est directement construite dans l'espace de mobilité de la Guisane, où celle-ci divaguait librement. La rive droite (base de loisir) est globalement bien protégée contre les érosions de berges (enrochements, gabions). En revanche, des érosions de berges sont à prévoir, dès lors que la berge n'est pas protégée (Fig. 88), notamment en amont des deux ponts de passages des pistes de ski.

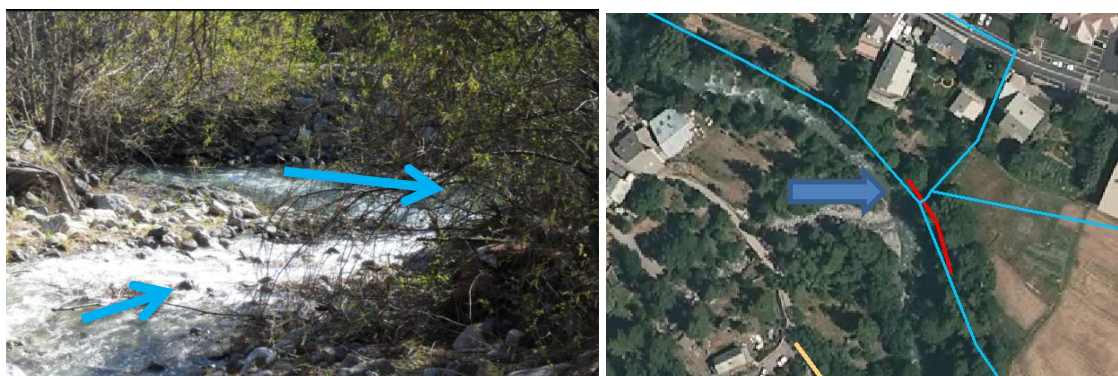
Fig. 89. Confluence de la Guisane et du torrent de Peytavin

En aval du PK6500, l'enjeu principal est le réseau d'eaux usées situé en rive gauche de la Guisane au droit de la confluence avec le torrent de Peytavin, fortement actif (Fig. 89). En cas de crue du torrent, la berge opposée est soumise à des contraintes importantes et le risque d'endommagement du collecteur est important. Des enrochements ont été mis en place sur un linéaire relativement court.

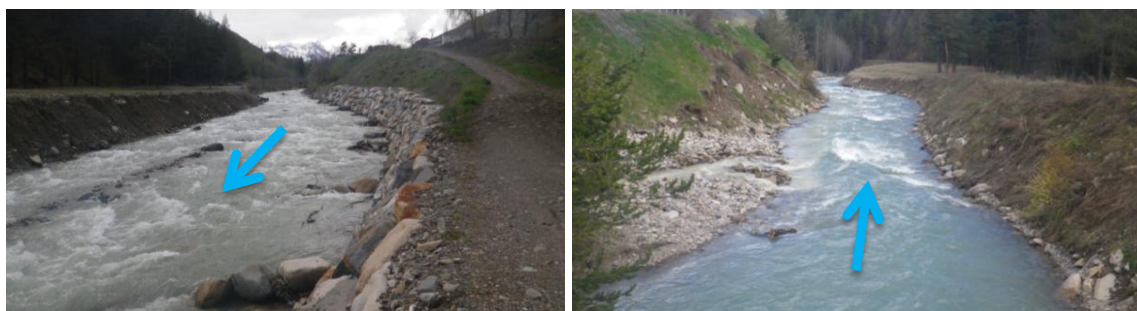
Fig. 90. Remblais établis dans le lit de la Guisane

Au droit du pont Carle, le principal enjeu est la gestion de la confluence avec le torrent du Verdarel. Les remblais mis en place dans le lit de la Guisane (Fig. 90) empêchent un étalement des matériaux en provenance du torrent et aggravent le phénomène d'obstruction du lit.

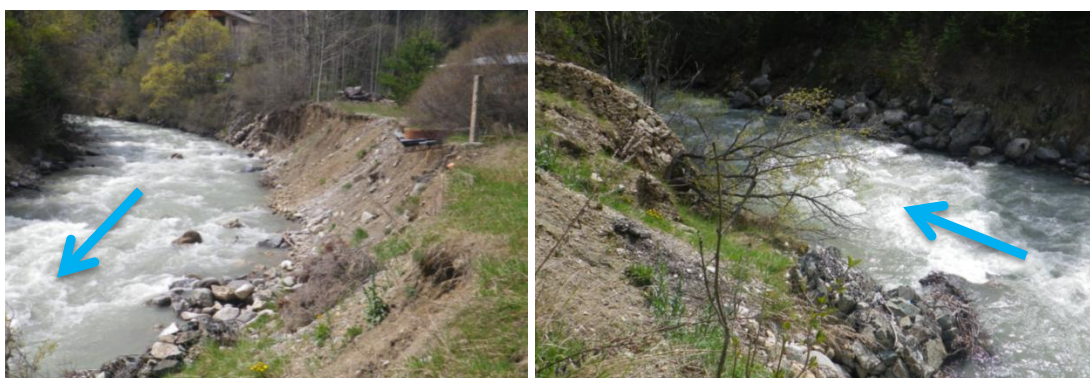
Fig. 92. Rive gauche de la Guisane : érosion au PK2200-2100 et gabions déstabilisés au PK2100-2000

D'autre part, des protections de berges en gabions sont observés du PK2000 au PK2300. En rive droite (PK2300-2200) ces derniers sont déstabilisés (Fig. 91). En rive gauche, les gabions présents entre les PK2000 et 2100 sont également déstabilisés (Fig. 92). Une érosion de berge marquée est par ailleurs observée au PK2100-2200 en rive gauche, à l'extrados de la courbe, où aucune protection de berge n'est en place malgré la présence de la route et de terrains particuliers à proximité.

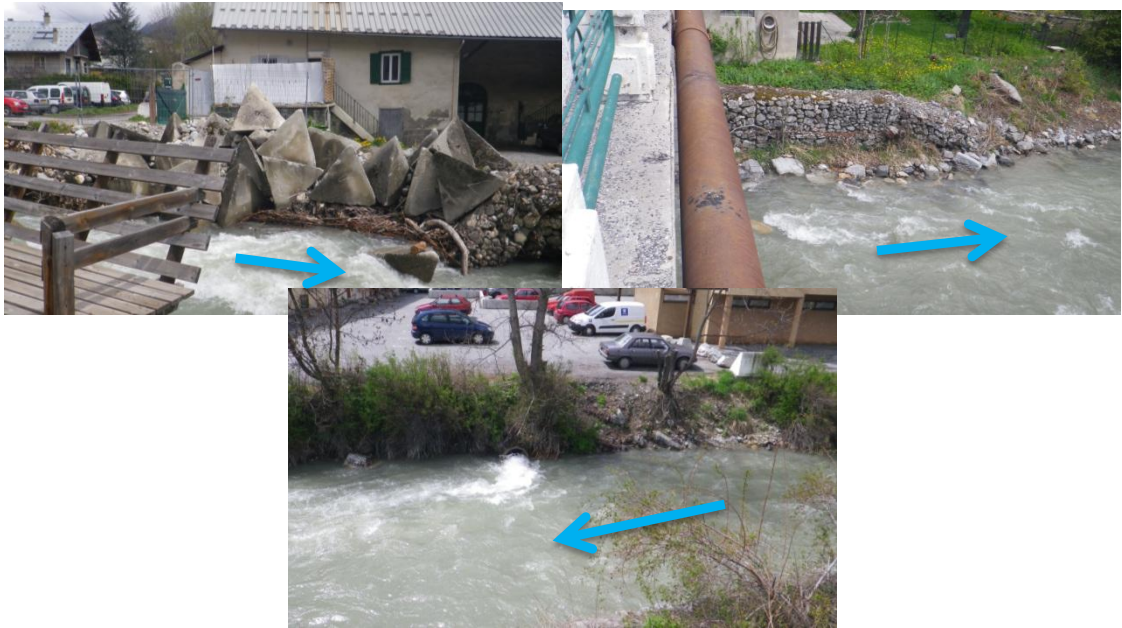
Fig. 93. *Protections de berges déstabilisées ou dégradées sur les berges de la Guisane dans la traversée de Briançon (PK250, 300 et 350)*

Dans la partie aval, certaines de ces protections apparaissent en revanche hétérogènes et surtout fragilisées (Fig. 93). En cas de crue de la Guisane, ces protections pourraient être dégradées davantage, entraînant à la fois un risque d'érosion de berges, mais également une augmentation des débordements par ouverture de brèches.

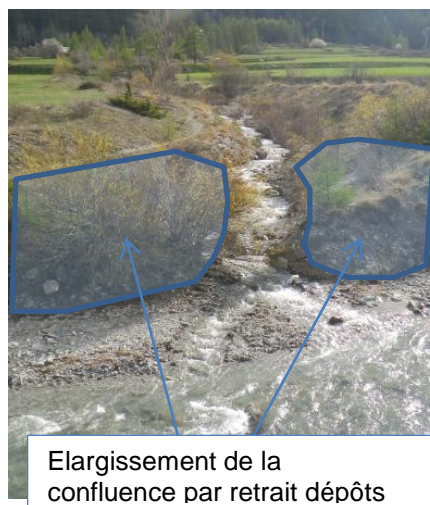
Fig. 99. Confluence de la Guisane avec le torrent de la Corvaria (vue partielle)

Plus en aval, il convient de maintenir un lit aussi large que possible au droit de la confluence avec le torrent de la Corvaria (PK14110, Fig. 99) ; en cas d'apports solides en provenance de ce torrent, il est nécessaire que les matériaux puissent s'étaler et ainsi minimiser les hauteurs de dépôts. Le volume de matériaux à retirer est estimé à 750 m³, essentiellement en rive gauche du torrent. Cette opération fait l'objet de **l'action GU-12**.

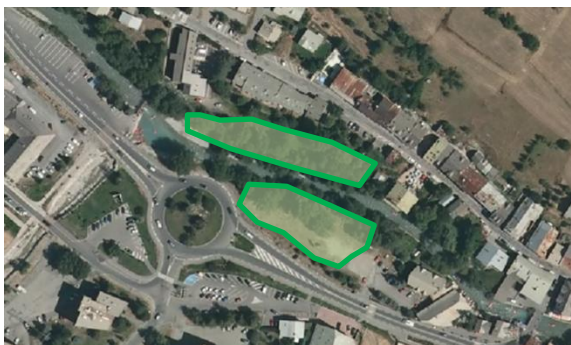
Fig. 105. Elargissement potentiel de la zone de confluence avec le Bez

Outre les préconisations permettant de réduire les apports à la confluence (réalisation de plages de dépôts sur le cône de déjection [*action GU-23*, cf. rapport ETRM]), la seule solution envisageable est d'élargir au maximum la zone de confluence afin de favoriser l'étalement des matériaux (Fig. 105). Avec des surfaces de 2000 m² sur les deux rives, un tel élargissement pourrait permettre un étalement intéressant des matériaux pour les crues importantes du Bez. Pour rappel, après dépôts sur son cône de déjection, l'étude ETRM estime à 5000 m³ le volume déposé dans la Guisane pour une crue centennale. Une capacité d'étalement des matériaux sur une surface de 4000 m² bien qu'encore insuffisante, constituerait une mesure particulièrement favorable dans la gestion de la confluence.

Plus précisément, l'*action GU-24* propose l'enlèvement d'environ 2700 m³ de remblais en rive droite, et le recul des protections en rive gauche sur 130 ml.

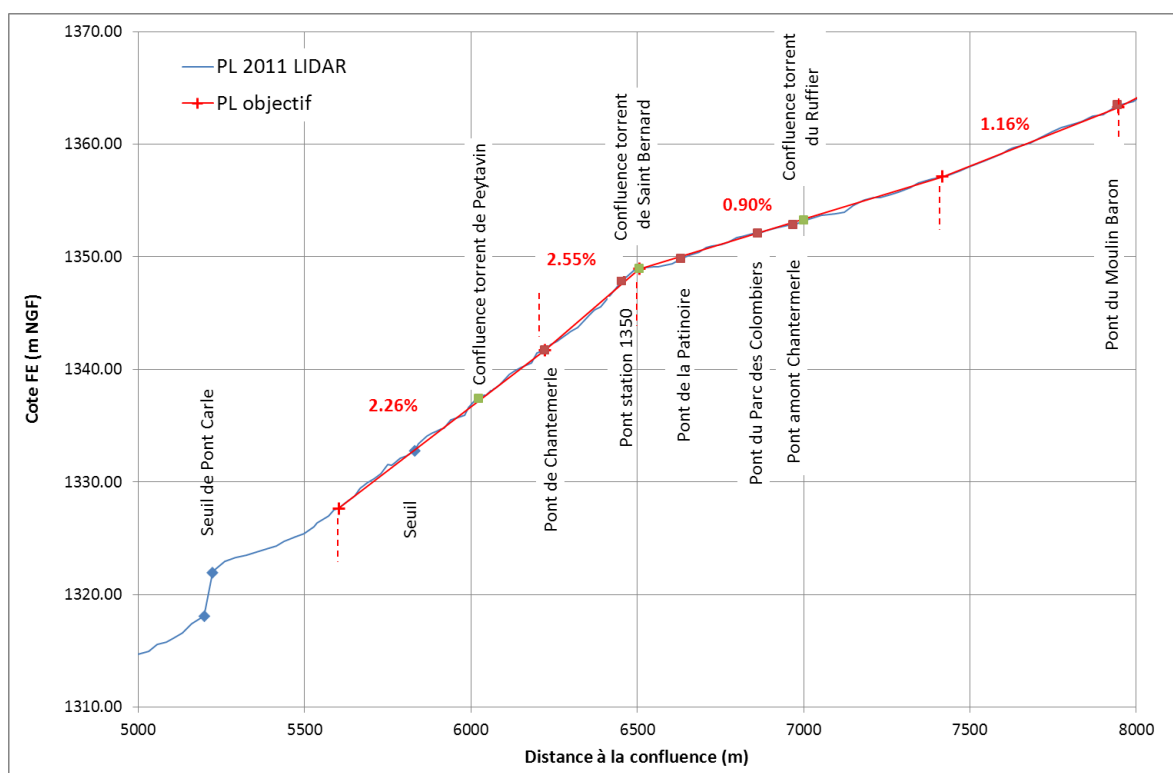
Fig. 107. Profil en long objectif de la Guisane à Chantemerle

La tolérance proposée sur le profil en long est de +0.5 / -0.3 m en amont de Chantemerle, évoluant à +0.3 / -0.3 m à partir du PK7420 jusqu'à la rupture de pente, puis revenant progressivement à +0.5 / -0.3 m en aval de Chantemerle. Un point de suivi est proposé dans le secteur de pente faible : une échelle limnimétrique au pont du Parc du Colombier.

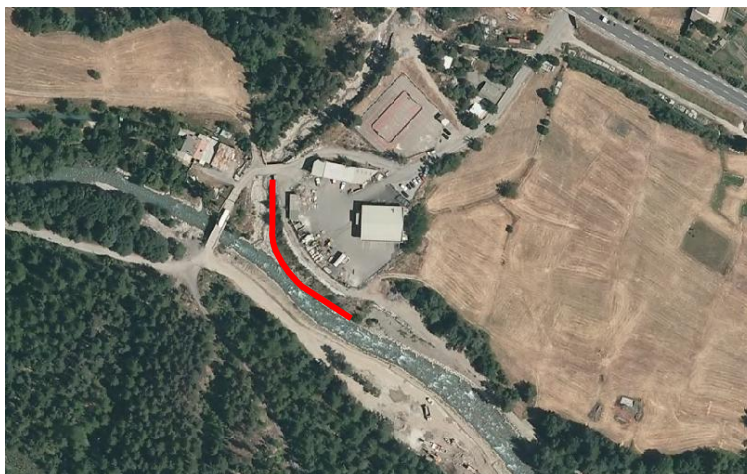
Fig. 111. Protections de berges à mettre en place au droit de la confluence
