# Têt et ses affluents

Etude multifonctionnelle et plan de gestion  
**Définition d'un plan pluriannuel  
de restauration et d'entretien  
des cours d'eau**

*Etat des lieux et diagnostic*

Ripisylve, plantes invasives et espaces naturels.

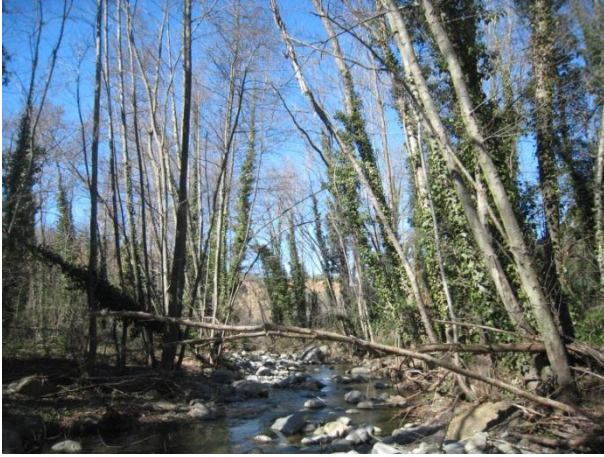
Figure 1 : ripisylve naturelle au bord du Llech (aulnaie)

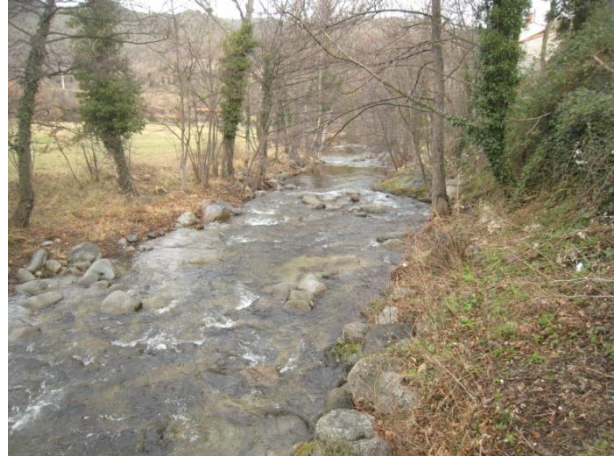
Figure 2 : ripisylve entretenue au bord de la Castellane

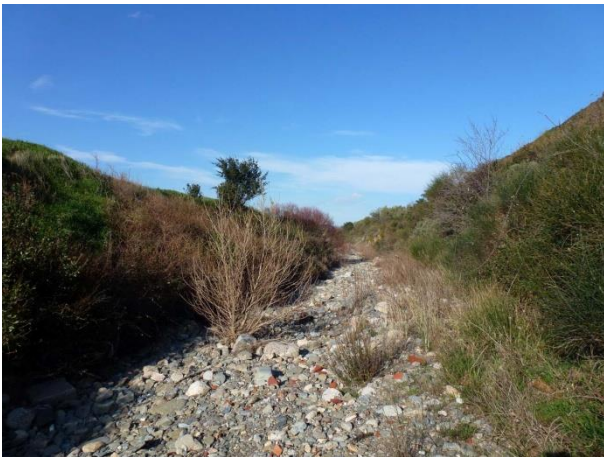
Figure 3 : secteurs naturellement en assec et sans ripisylve sur la Comelade

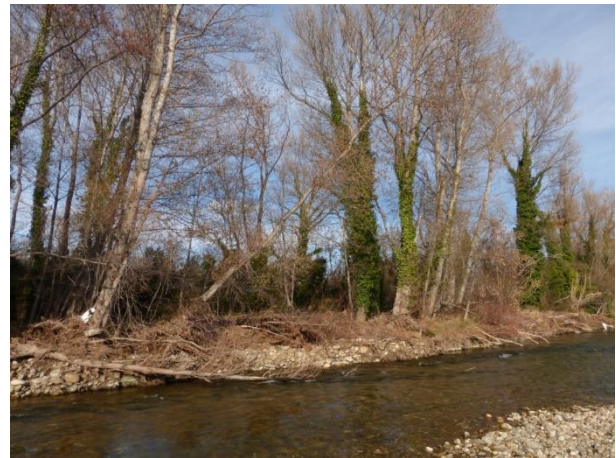
Figure 4 : ripisylve de la Têt aval

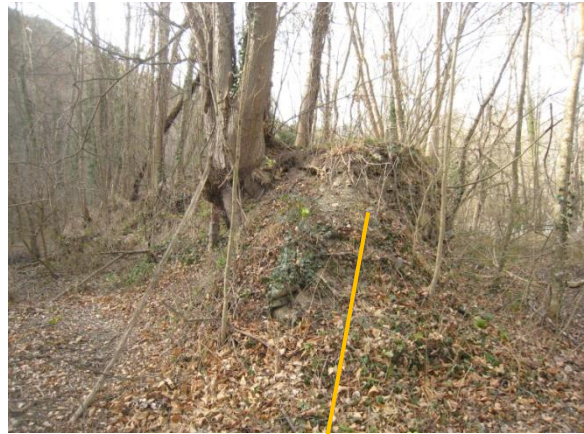
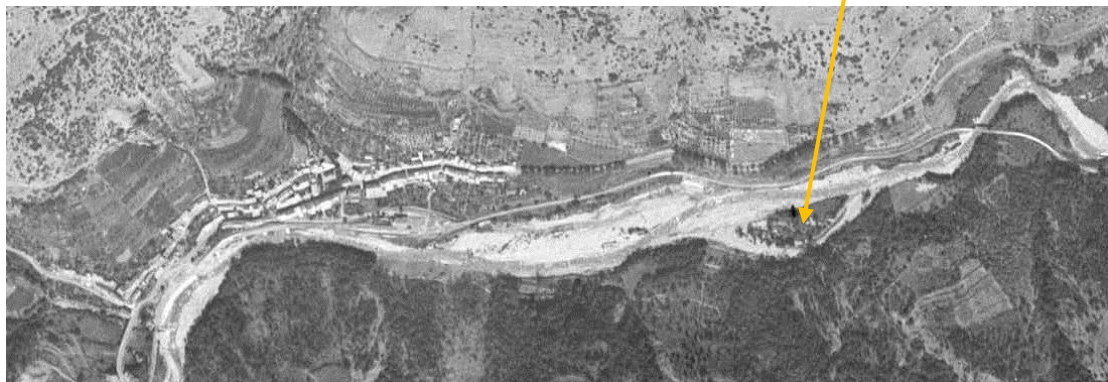
**Figure 5 : vestige actuel d'un merlon (naturel ou créé ?) datant de la crue de 1940 à Olette et vue aérienne de 1942 montrant les engins de terrassements redressant le tracé du cours d'eau**

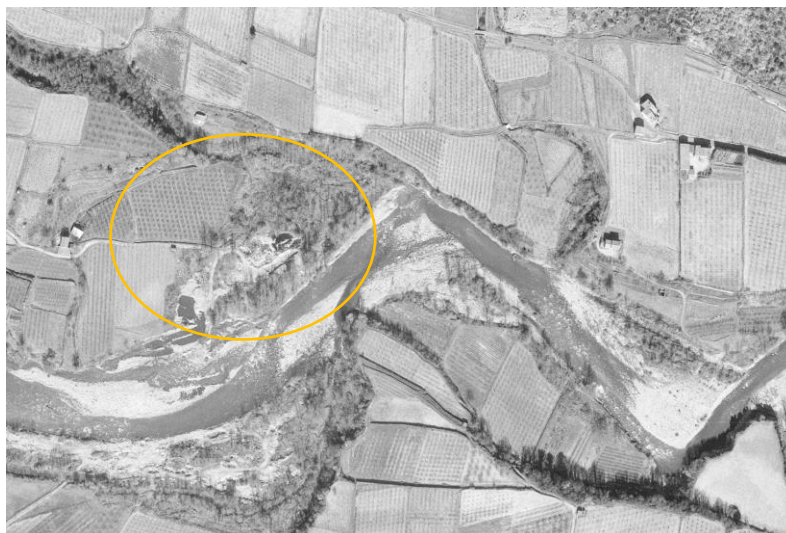
**Figure 6 : extractions en amont de la confluence avec le Comes (clichés de 1972) - pk 947.5 (source : IGN)**

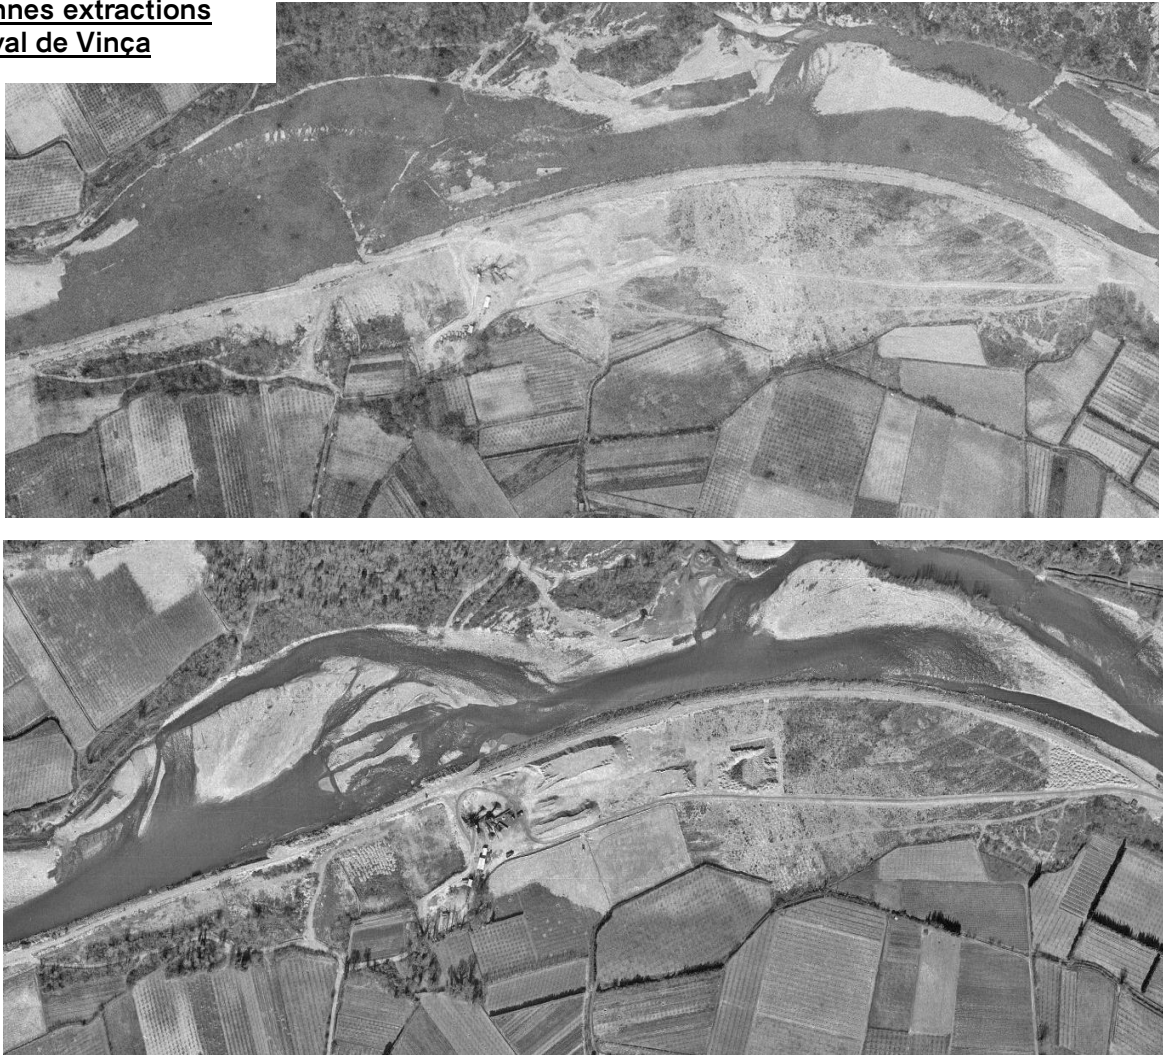
**Figure 7 : exploitation de graviers (vues du 11/04/1971 en haut et du 28/02/1972 en abas)  
en aval d' Ille-sur-Tet - pk 964.5 (source : IGN)**

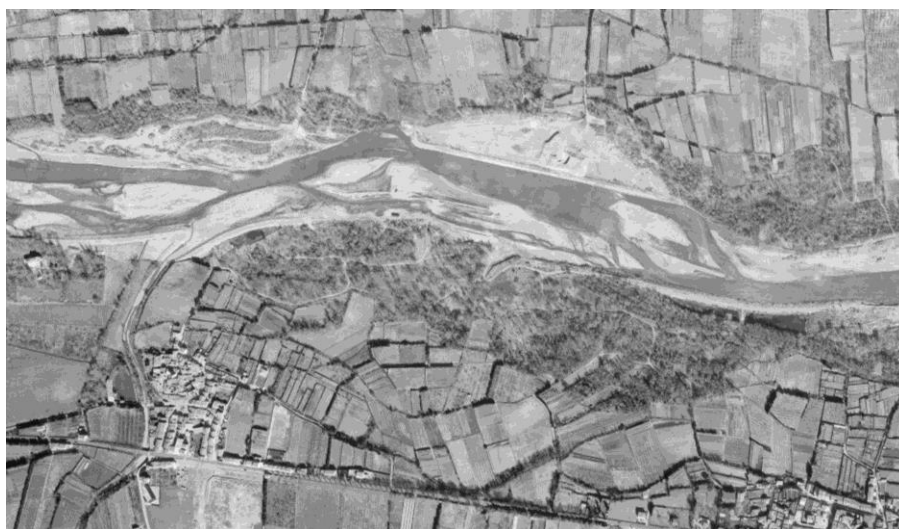
**Figure 8 : exploitation de graviers (vue du 28/02/1972)  
au droit de St-Féliu-d'Amont, confluence de la Comelade - pk972.5 (source : IGN)**

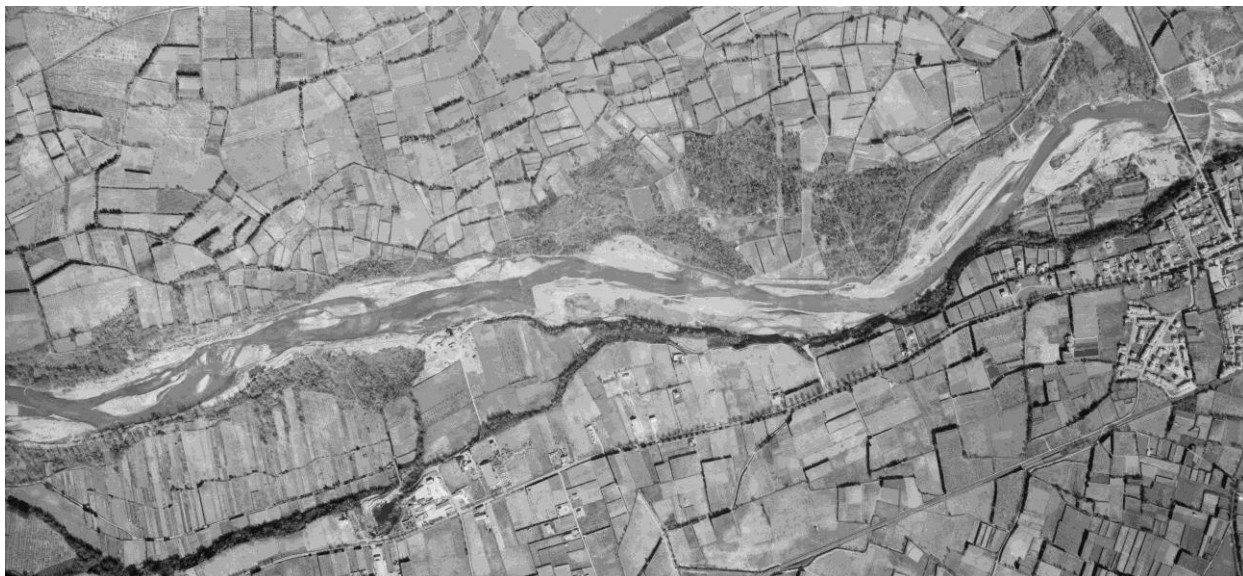
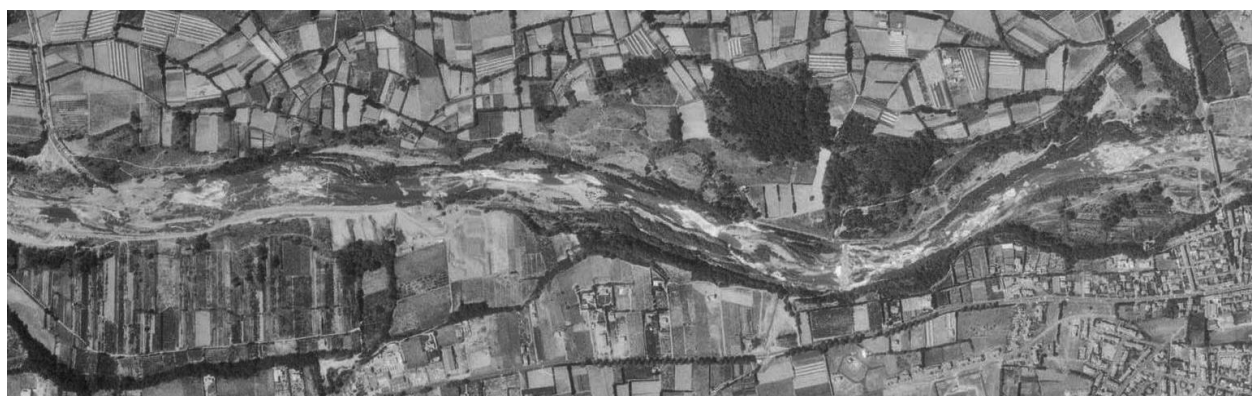
Dès 1979, les signes d'un déficit sédimentaire peuvent s'observer par exemple en amont du Soler (Figure 9), avec un lit qui se végétalise et le substratum qui semble commencer à affleurer. La retenue de Vinça ayant été mise en service en 1976, ce phénomène ne peut encore, à cette date, être attribué à son effet sur le transit sédimentaire, même si l'écrêtement des crues commence déjà à favoriser le boisement des bancs.

Figure 9 : exploitation de graviers en amont du Soler (vue du 28/02/1972 en haut et du 28/07/1979 en bas) - pk976.5 (source : IGN)

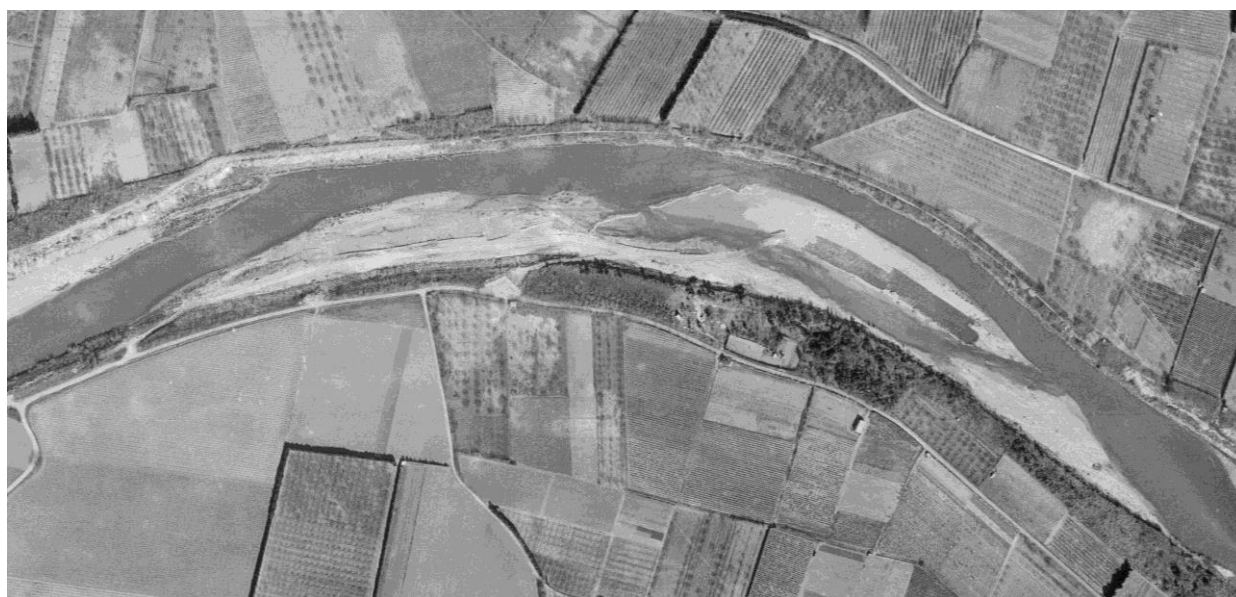
Figure 10 : exploitation de graviers en aval du passage à gué de Mas Gaillard vers Villelongue-de-la-Salanque (vue du 28/02/1972) pk995 (source IGN)

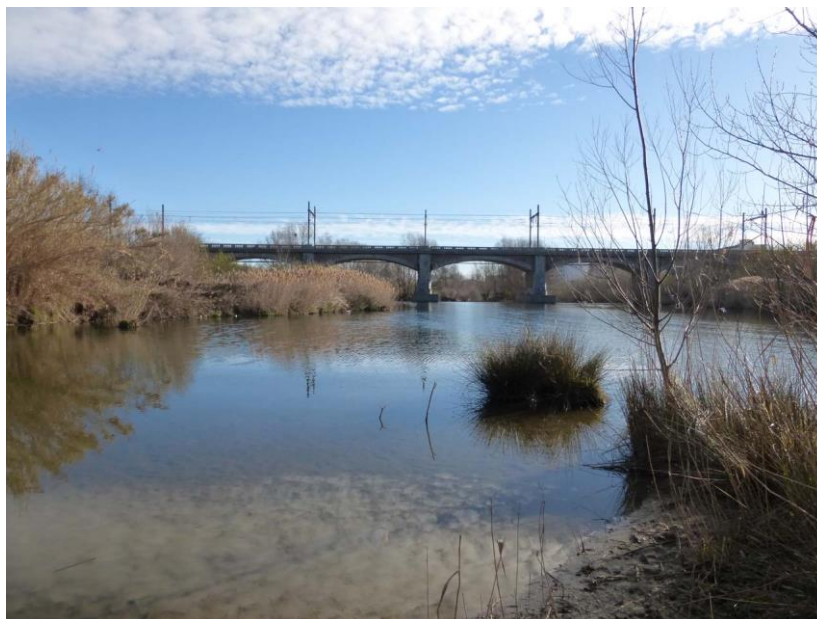
- 1988 : des extractions importantes dans le lit (Figure 19).
- 2003 - 2004 : un lit unique, des berges constituées, une zone humide en rive gauche en amont du pont avec d'importantes roselières et de petites annexes hydrauliques (Figure 17), un entretien mécanisé sur l'amont, des massifs de cannes de Provence (Figure 20).

**Figure 17 : zone humide en amont du pont SNCF**

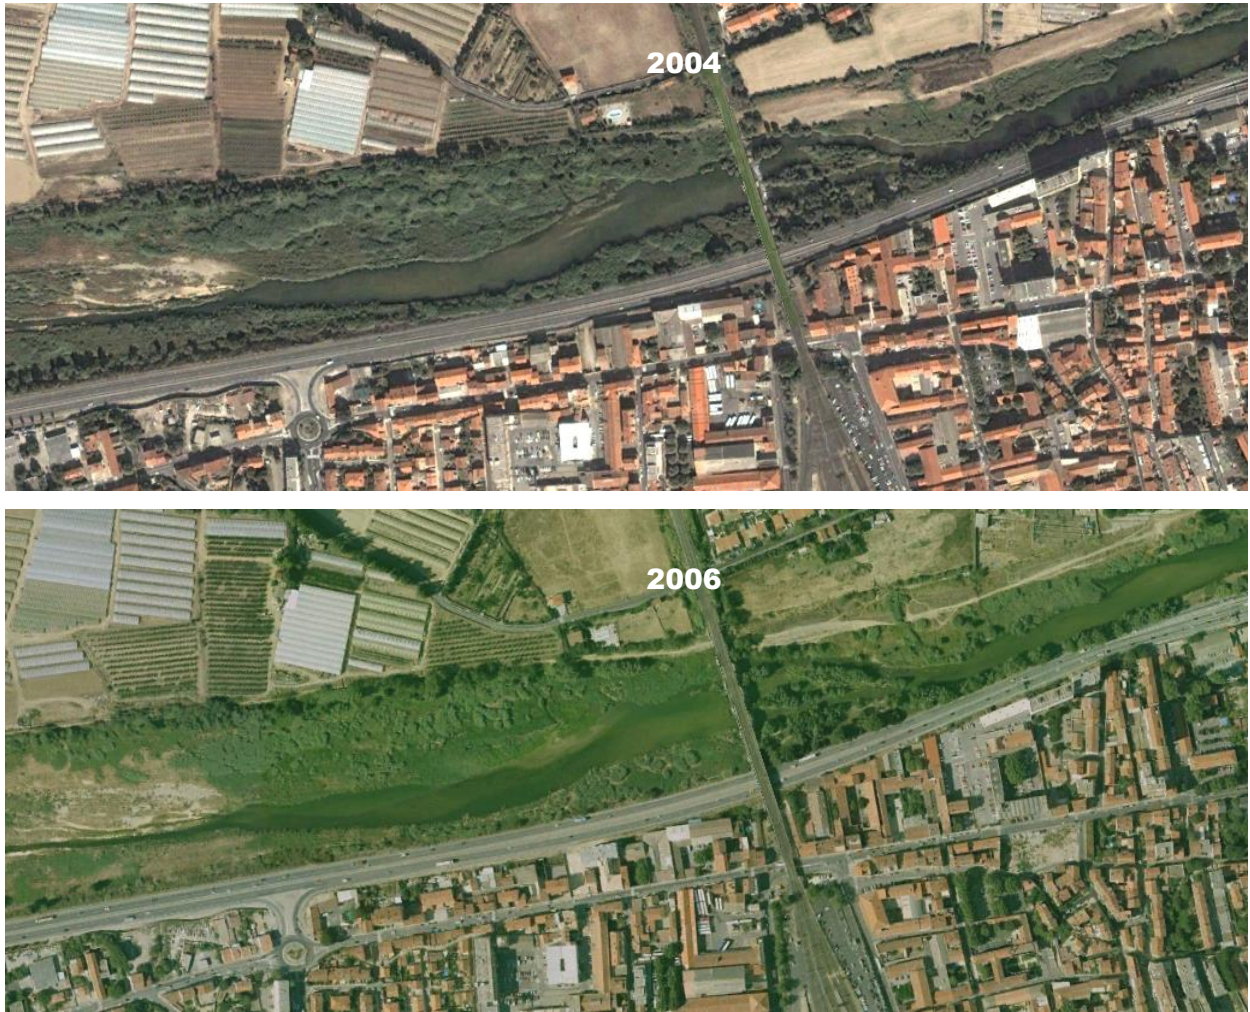
Figure 20 : le lit actuel de la Têt à Perpignan (2004 à 2006) (source : IGN - google earth)

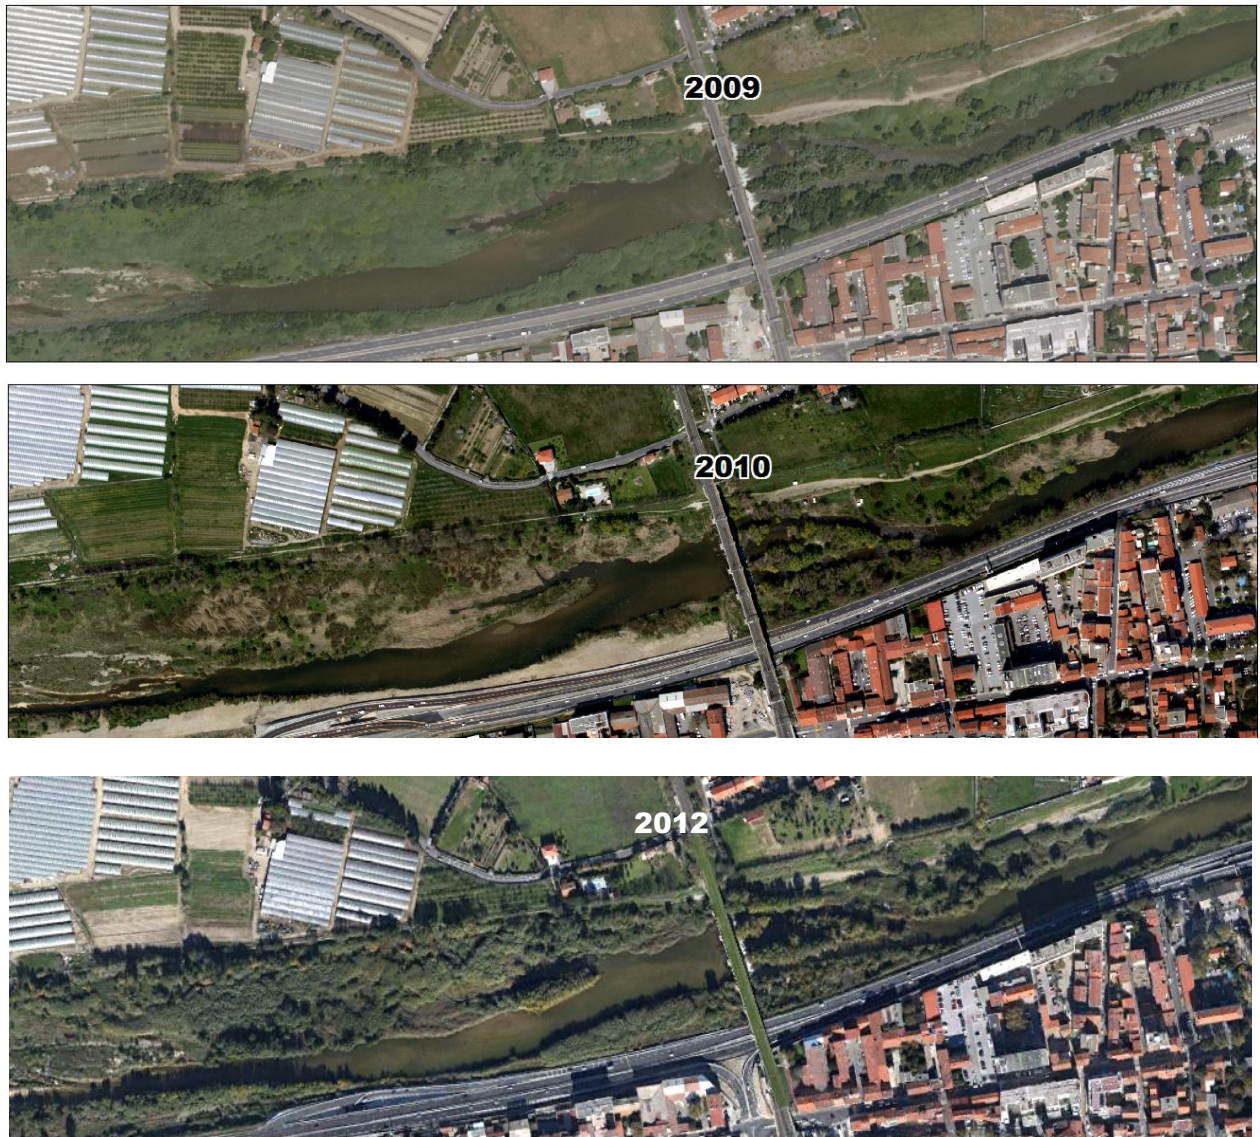
- 2009 : le développement des ligneux dans la zone humide (Figure 21).
- 2010 : le défrichement de la rive droite, la création d'une bretelle routière empiétant dans le lit (Figure 21).

- 2012 : la recolonisation homogène des secteurs défrichés en 2010 en rive droite par les cannes de Provence (Figure 21).

Figure 21 : le lit actuel de la Têt à Perpignan (2009 à 2012) (source : IGN - google earth)

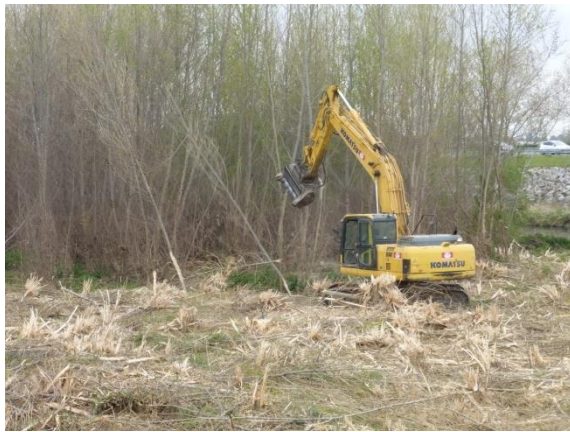
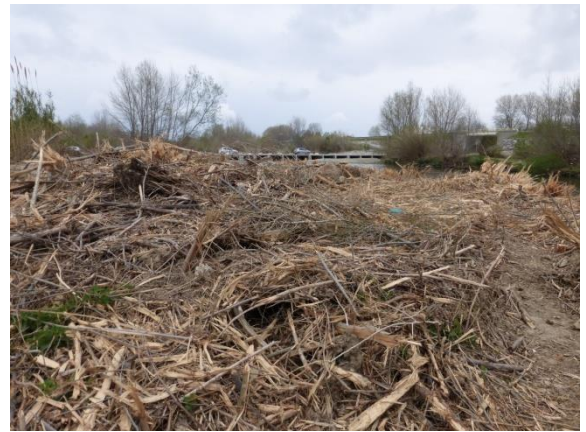
La maîtrise d'œuvre des travaux est devenue plus complexe, car elle doit prendre en compte non seulement les risques, mais aussi la préservation des milieux et des espèces et tenir compte de l'évolution morphologique du lit. La question de la gestion des végétaux arrachés est également devenue très problématique : exemple des bois enterrés dans le lit en amont du seuil de la prise d'eau du canal de Pezilla (Figure 33) ou celui de la dimension trop importante des broyats lors des travaux menés juste en amont du passage à gué de Bompas (Figure 31).

Figure 31 : essartement mené par l'ASCO de Bompas en mars 2014

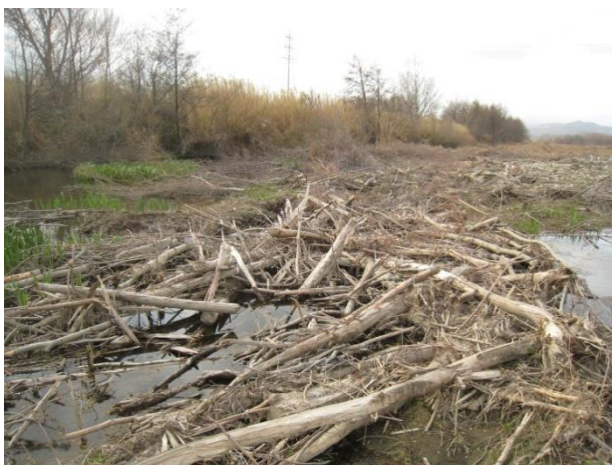
Figure 33 : essartement mené par l'ASCO de Millas sur la Têt en amont du seuil de prise d'eau du canal de Pezilla

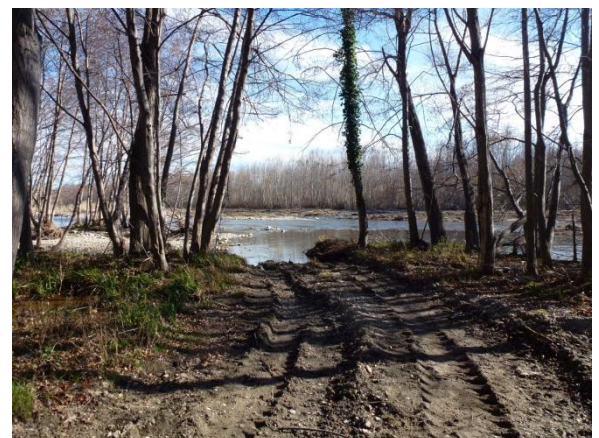
Figure 32 : accès des engins au chantier de l'ASCO de Ille-sur-Tet (pk 961)

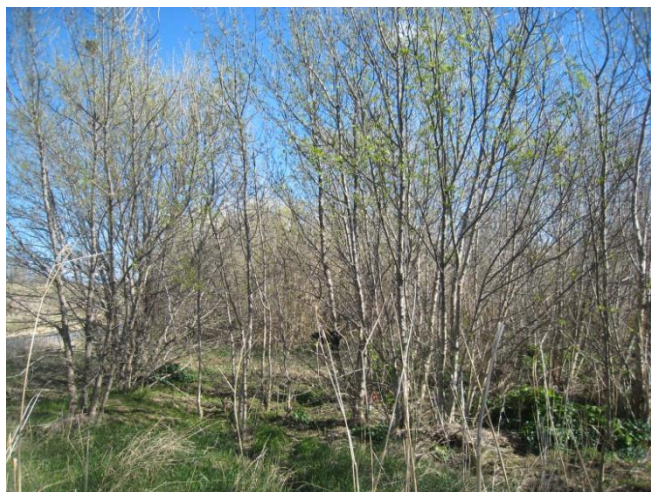
Ainsi, en rive droite, après une première coupe à blanc réalisé en 2010, les rejets sont traités par la technique du furetage, mais avec une sélection, qui consiste à couper chaque année le tiers des plus grosses tiges. Cette gestion manuelle et sélective permet de maintenir en permanence une végétation basse et souple et de conserver des abris pour la faune, sans les effets d'une coupe à blanc.. Toutefois depuis 2013, le secteur en amont du pont SNCF, où est menée cette gestion, n'est plus accessible à l'équipe de la PMCA du fait d'un rejet d'eau permanent se déversant sur le secteur.

Figure 34 : aspect du taillis entretenu par furetage en rive droite entre le pont de la Catalane et le pont SNCF

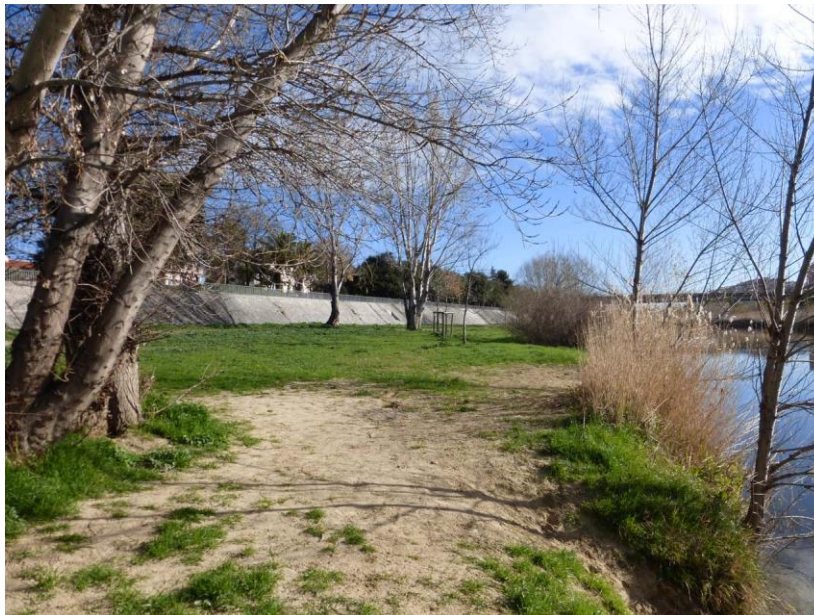
En rive gauche après de fortes éclaircies pour éliminer certains arbres (notamment des peupliers), les berges sont aujourd'hui traitées de manière paysagère en préservant certains arbres ou bosquets et différentes hauteurs de végétations herbacées.

**Figure 35 : aspect de la rive gauche avec différentes hauteurs de végétation et de grands espaces ouverts tondus régulièrement entre le pont SCNF et le pont Joffre**

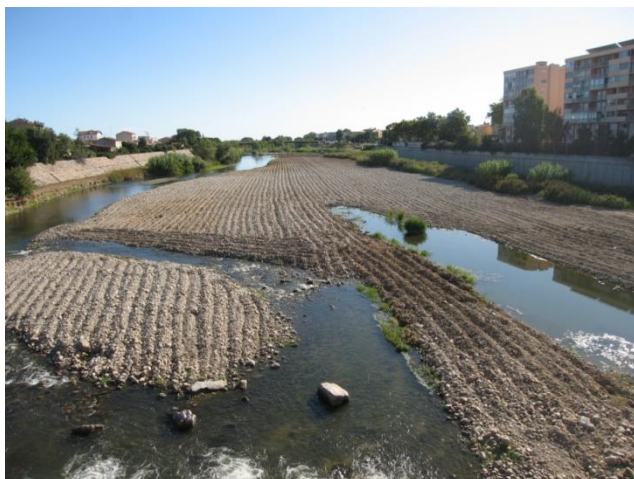
Les bancs sont déboisés par arrachage des souches puis décompactés par un ripage du sol. Des tentatives sont également faites pour recentrer les écoulements par la création d'"amorces" et un modelage des bancs, en vue notamment d'éviter l'érosion de la rive gauche. Cet entretien aurait permis de favoriser la remobilisation des sédiments, dont la hauteur menaçait de provoquer des débordements.

**Figure 36 : déboisement et ripage des bancs (2011)  
(crédit photo : GASTON-CONDUTE)**

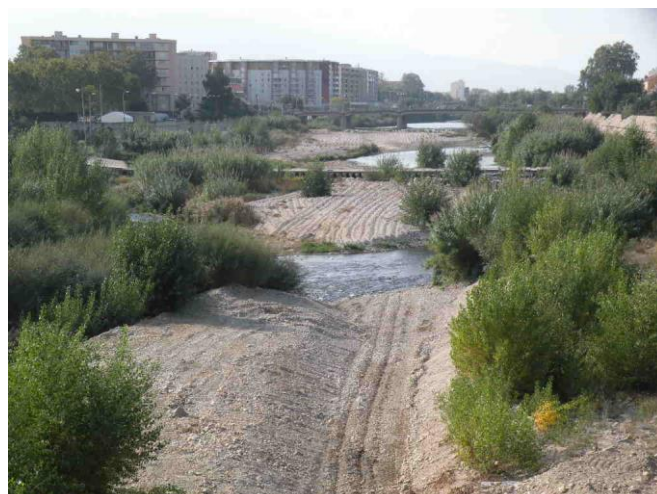
**Figure 37 : essai d'orientation des écoulements (2013)**

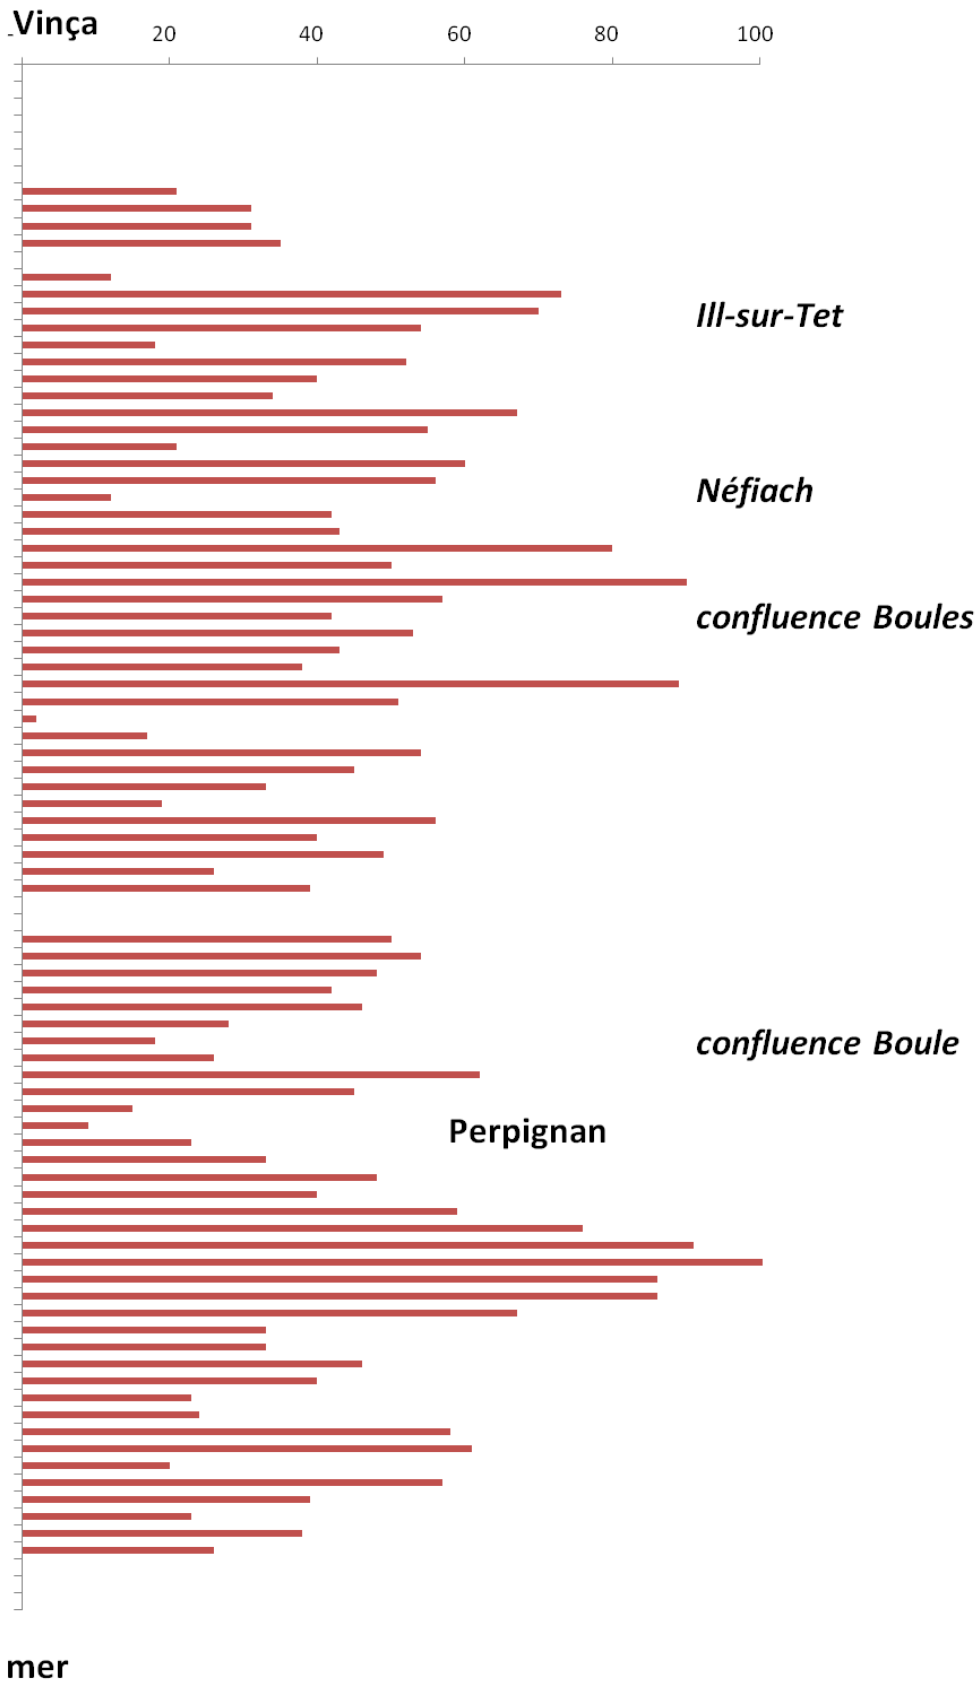
Figure 41 : largeurs essartées en m en aval de Vinça le long de la Têt

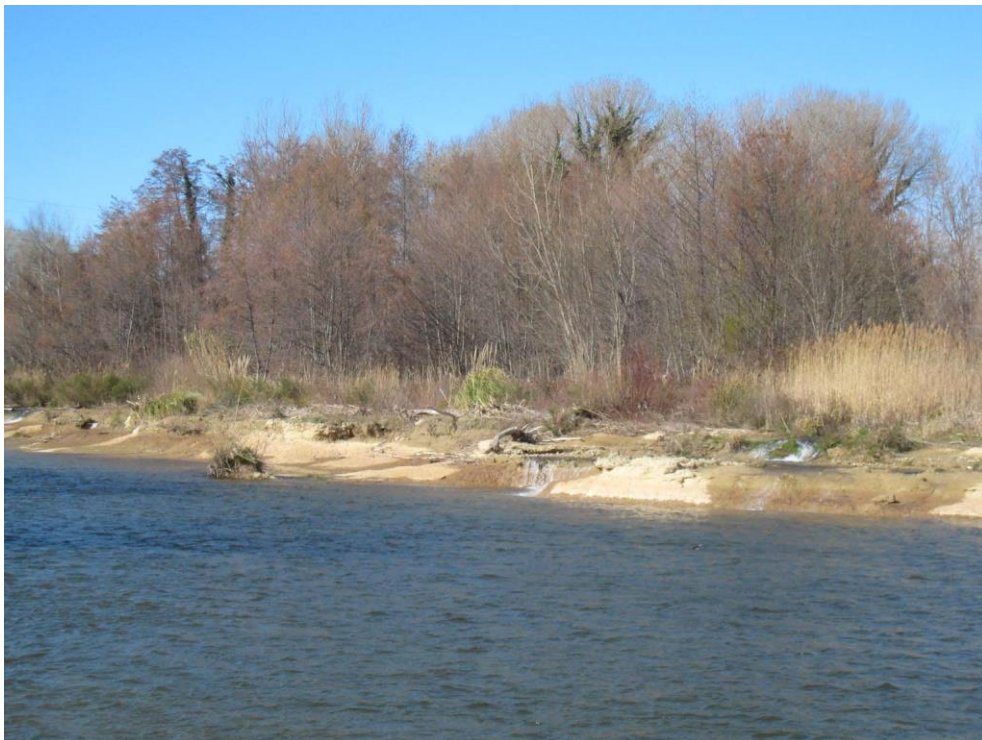
Il y a par exemple des ripisylves sur des milieux alimentés par des apports latéraux (canaux, affluents) et où le substratum imperméable est très proche. Ces zones sont plus ou moins fréquentes et étendues. Paradoxalement, les secteurs les plus incisés aujourd'hui peuvent aussi présenter sur les marges des forêts humides. Toutefois la survie de celles-ci dépend de ces apports latéraux. C'est le cas sur l'exemple ci-après montrant une annexe hydraulique déconnectée de la Têt, mais une aulnaie bien alimentée en eau.

Figure 43 : ripisylve et annexe hydraulique en rive gauche de la Têt (pk983.7)

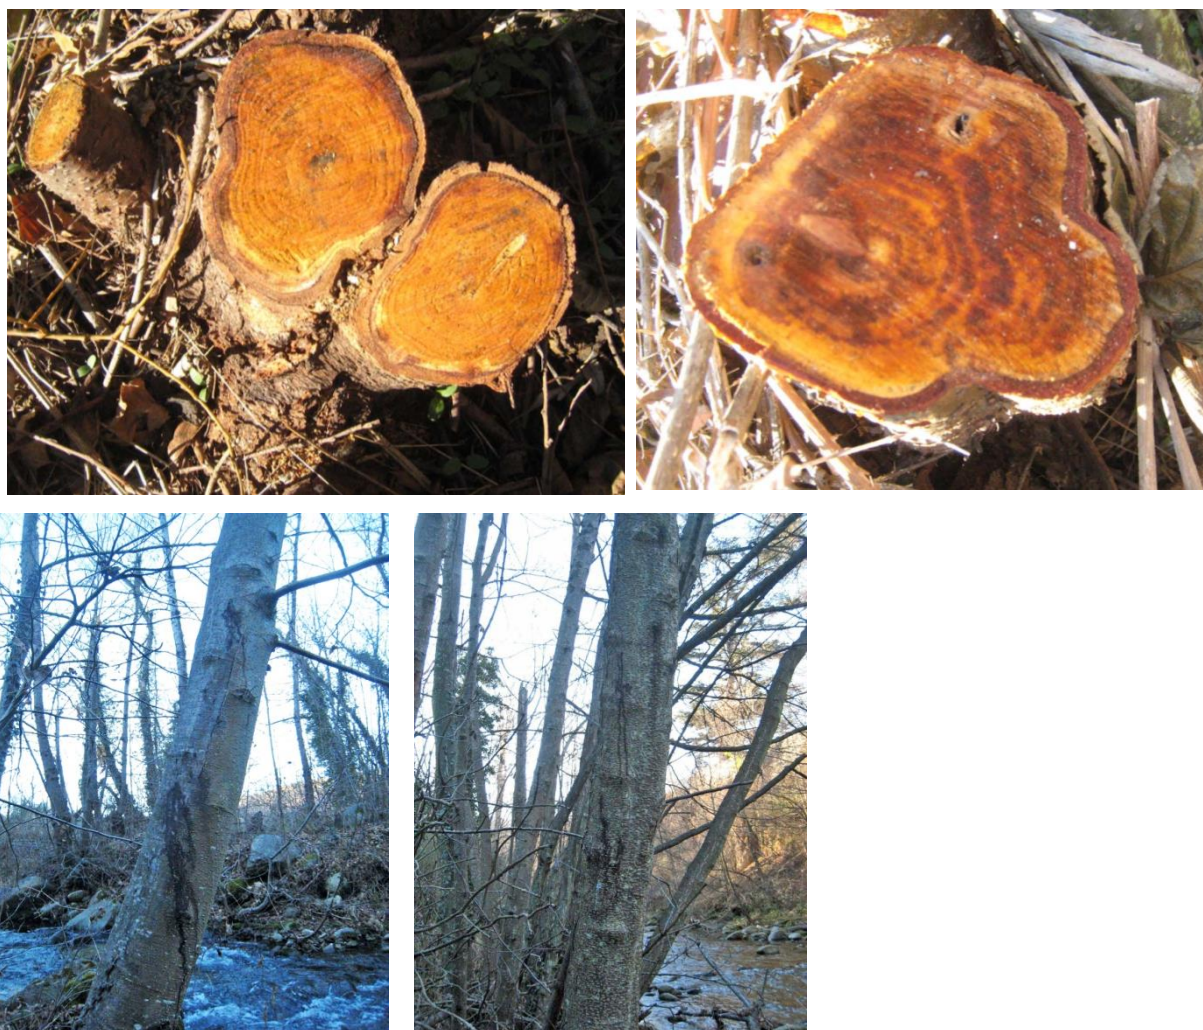
Il a été constaté sur plusieurs secteurs des dépérissements importants des aulnes (*alnus glutinosa*) qui doivent alerter sur le risque d'une épidémie par le phytophthora de l'aulne. Il s'agit d'un micro-organisme pathogène, qui provoque de véritables épidémies avec de fortes mortalités dans les peuplements d'aulnes glutineux. En Europe, le Phytophthora a d'abord été identifié en Grande Bretagne à partir de 1993, mais l'épidémie devait déjà être antérieure d'une dizaine d'année, et il est depuis observé dans plusieurs régions françaises : Sud-Ouest, Ouest et Nord Est. Il est d'ailleurs présent sur le proche bassin versant du Tech. Ce pathogène produit des spores flagellées qui lui permettent de se propager facilement le long des rivières. Il peut aussi être transmis par le matériel forestier (tronçonneuse, outils à main, etc.), le bois et même le piétinement du sol.

Figure 45 : symptômes observés sur certains aulnes dépérissants au bord de la Rotja

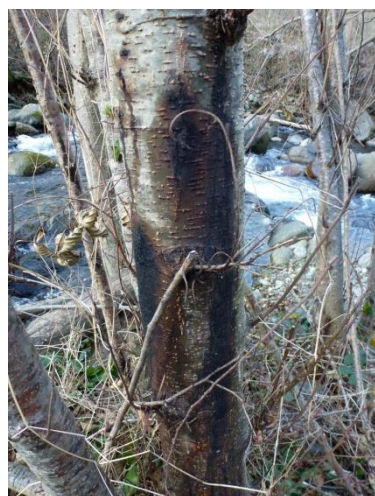
Figure 46 : aulne taché sur le Mantet en amont de Nyer

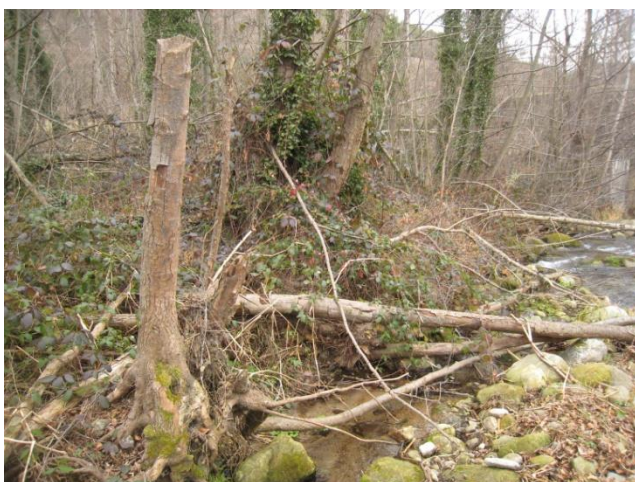
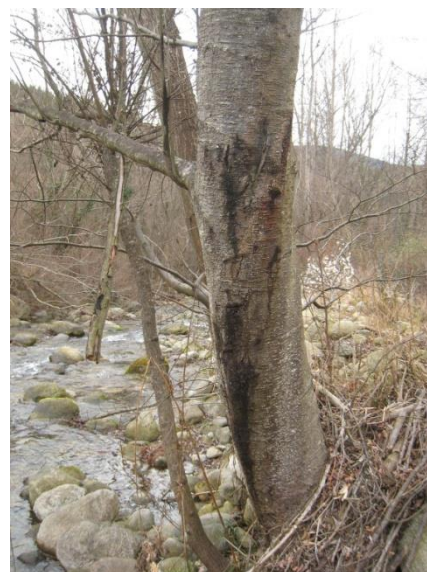
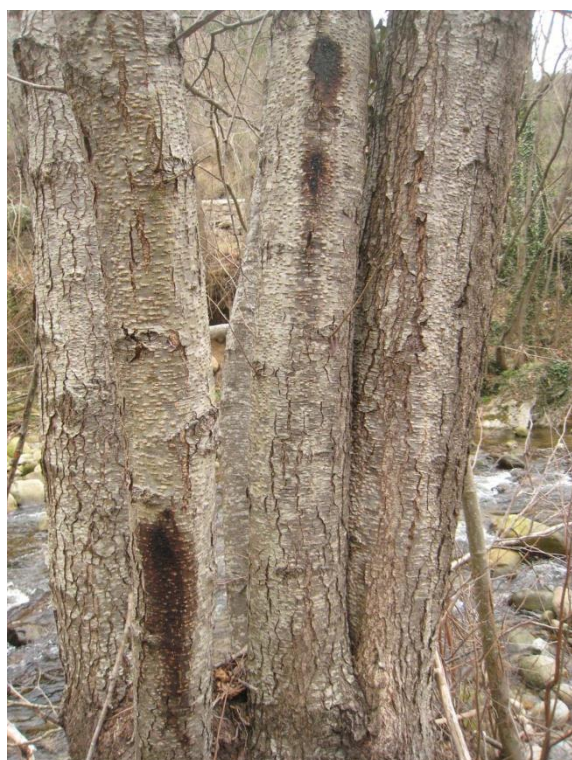
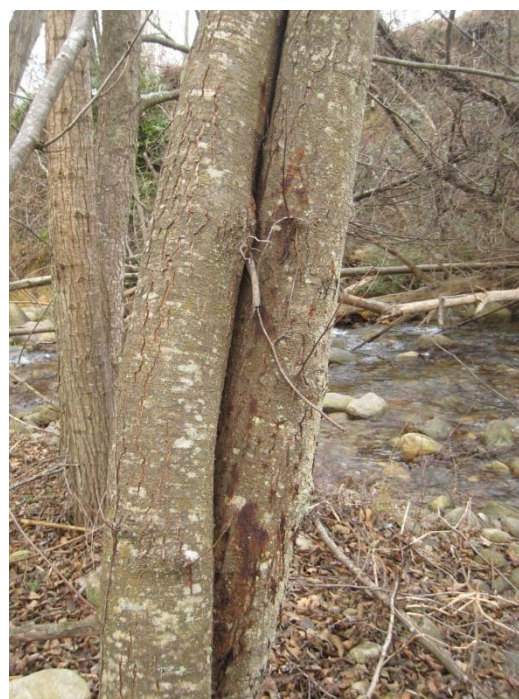
Figure 47 : aulnaie déperissante sur le Cady et tâches observées sur certains aulnes

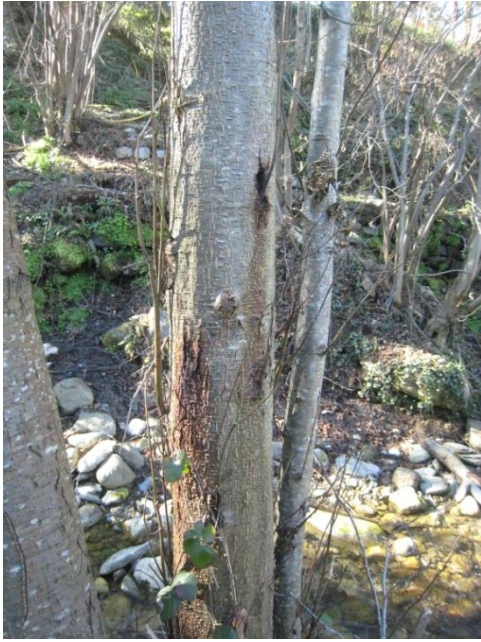
Figure 48 : aulne taché et dépérissant sur le Fillol

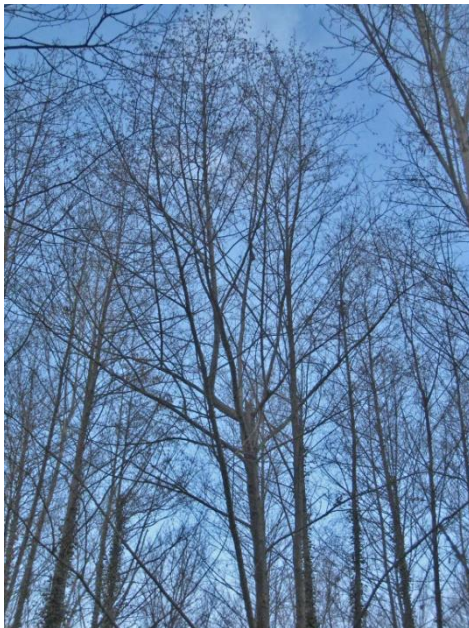
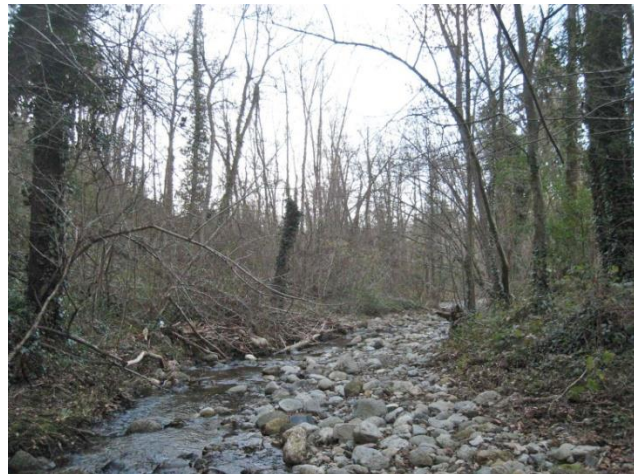
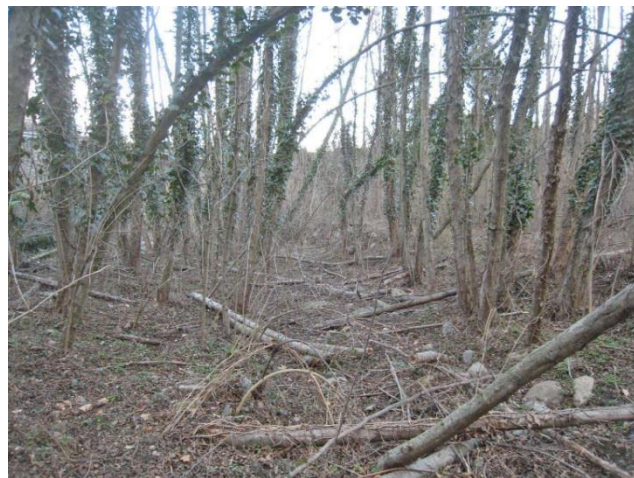
Figure 50 : cimes cassées des aulnes et des saules et nombreux dégâts sur une aulnaie sans doute dépérissante et suite probablement à la tempête de 2009 (Llisteria)

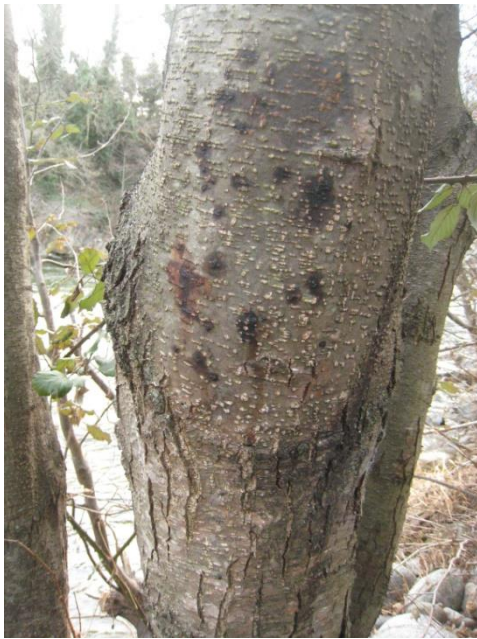
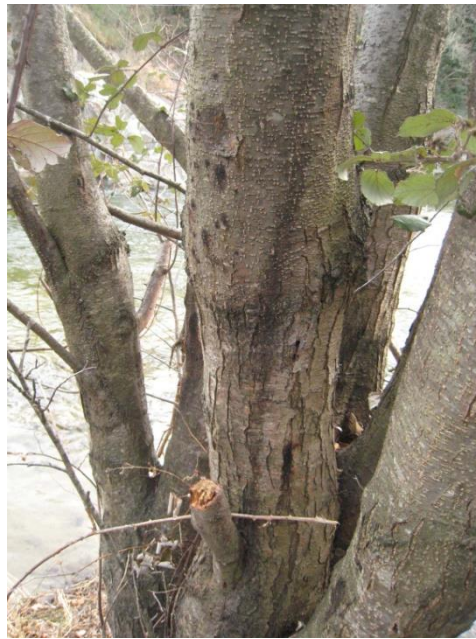
Figure 51 : aulnes tâchés sur la Têt en amont de la retenue de Vinça

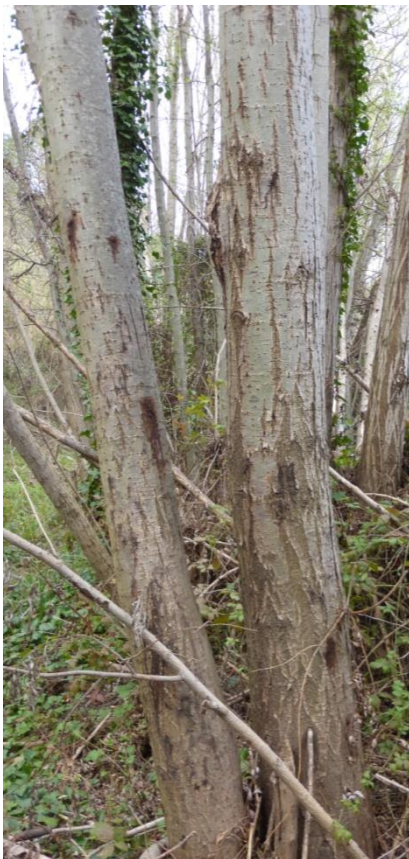
Figure 52 : aulne tâchés sur la Riberette

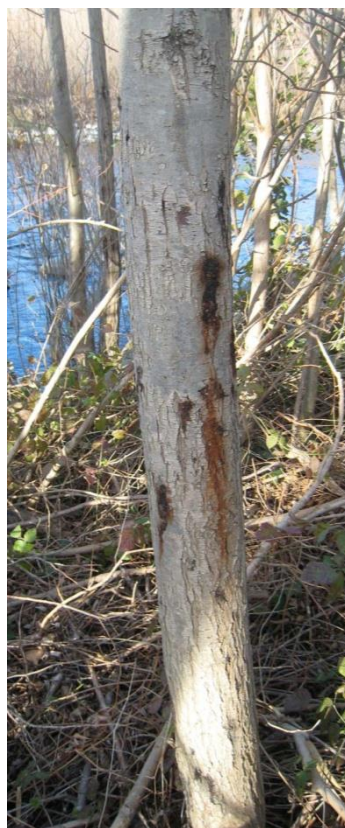
Figure 53 : aulnes tâchés en aval du pont d'Ille-sur-Têt

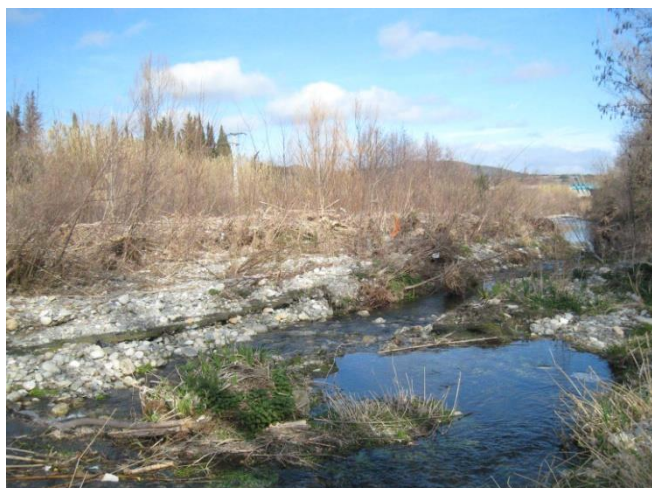
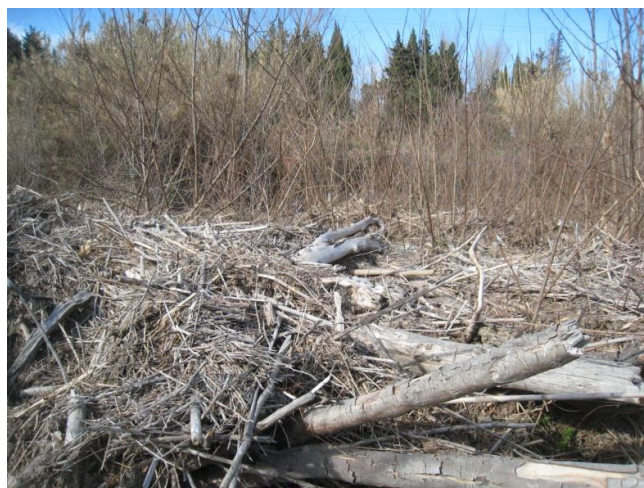
Il n'a été observé aucune érosion de berge générée directement par des bois morts.

Figure 54 : exemple sur un cours d'eau canalisé et très faiblement boisé de dépôts assez importants de bois flottés sur deux atterrissements (Boulès près de la confluence avec la Têt)

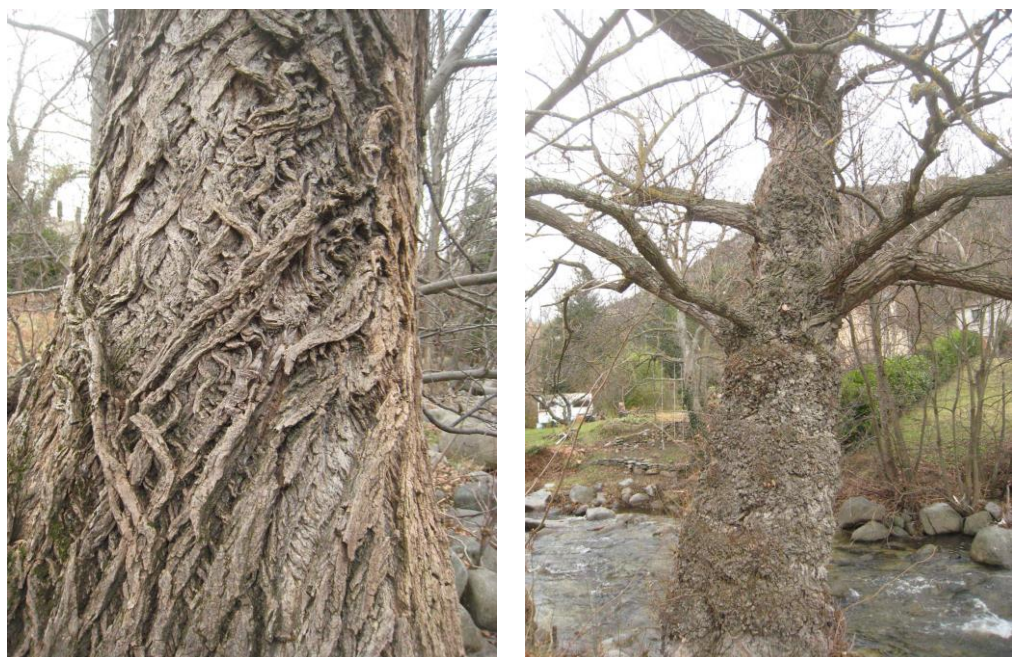
Beaucoup de peupliers noirs observés présentaient un port spécifique avec une allure conique du tronc (voir ci-après).

**Figure 57 : écorce (losanges et broussins) et port caractéristiques de peupliers noirs sur le Castellane**

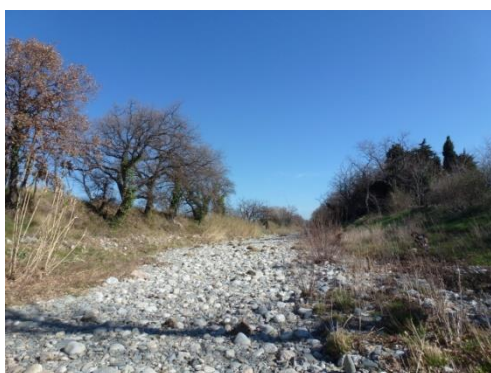
Ces cordons boisés sont plus ou moins continus et plus ou moins clairsemés selon les secteurs, il forme un cordon boisé relativement intéressant, mais qui n'a rien de spécifiquement ripicole et qui peut régresser très rapidement sur certains secteurs en l'absence actuelle de gestion pour favoriser la régénération des arbres (recépage ou plantations). Beaucoup de secteurs sont totalement déboisés et d'autres sont infestés par les cannes de Provence favorisées par les débroussaillages actuels.

Figure 58 : exemple de secteurs boisés sur le Boulès
