# Têt et ses affluents

Etude multifonctionnelle et plan de gestion  
**Définition d'un plan pluriannuel  
de restauration et d'entretien  
des cours d'eau**

*Etat des lieux et diagnostic*

Ripisylve, plantes invasives et espaces naturels.

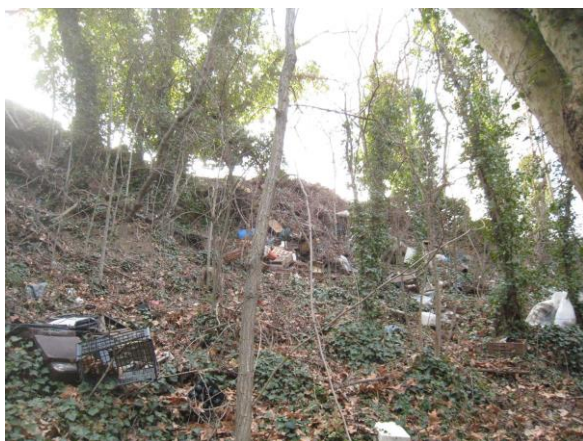
Figure 62 : décharge au bord de la Castellane (Cattlar)

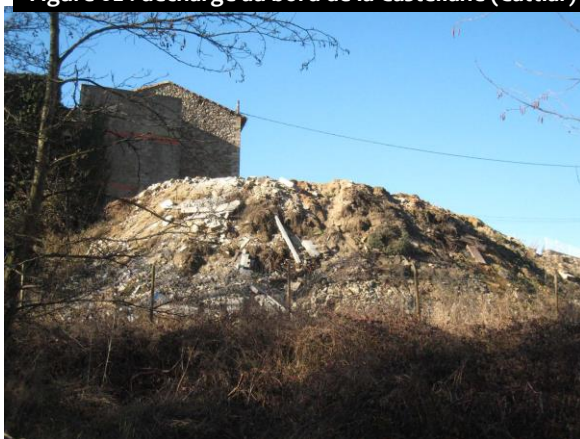
Figure 64 : remblai au bord de la Rotja

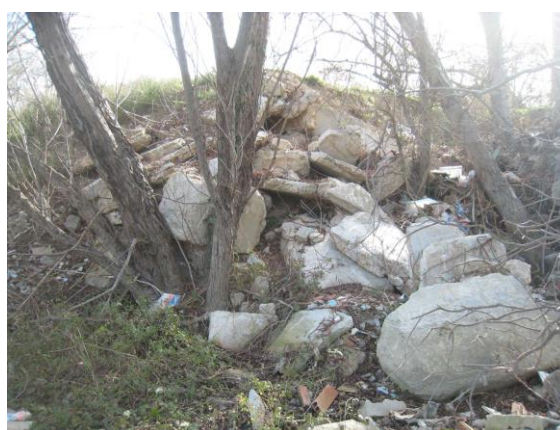
Figure 65 : gravats au bord de la Têt

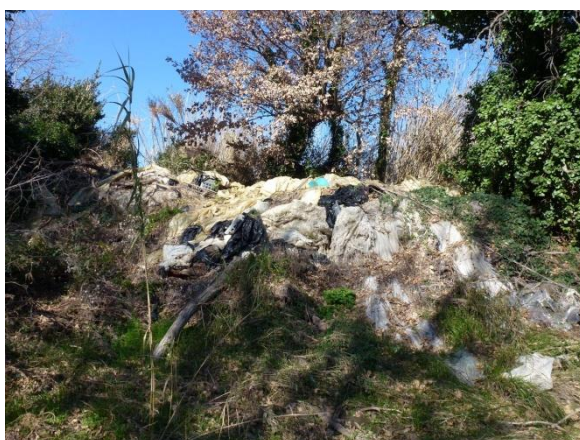
Figure 66 : exemple de petits et très petits dépotoirs fréquents sur le Boulès

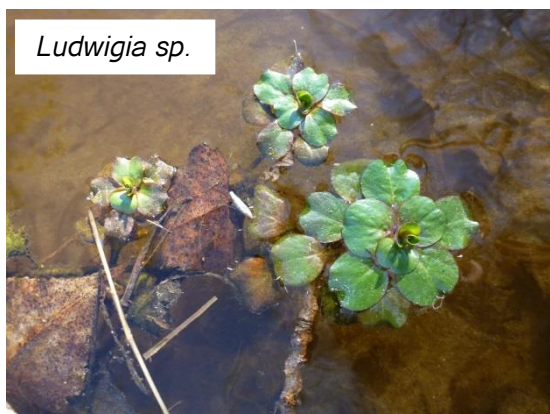
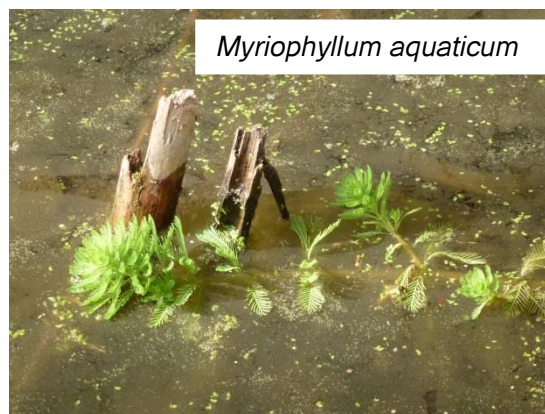
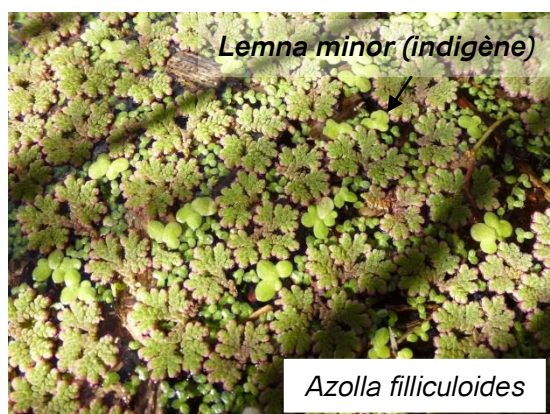
Figure 68 : les plantes invasives aquatiques recensées sur le territoire d'étude

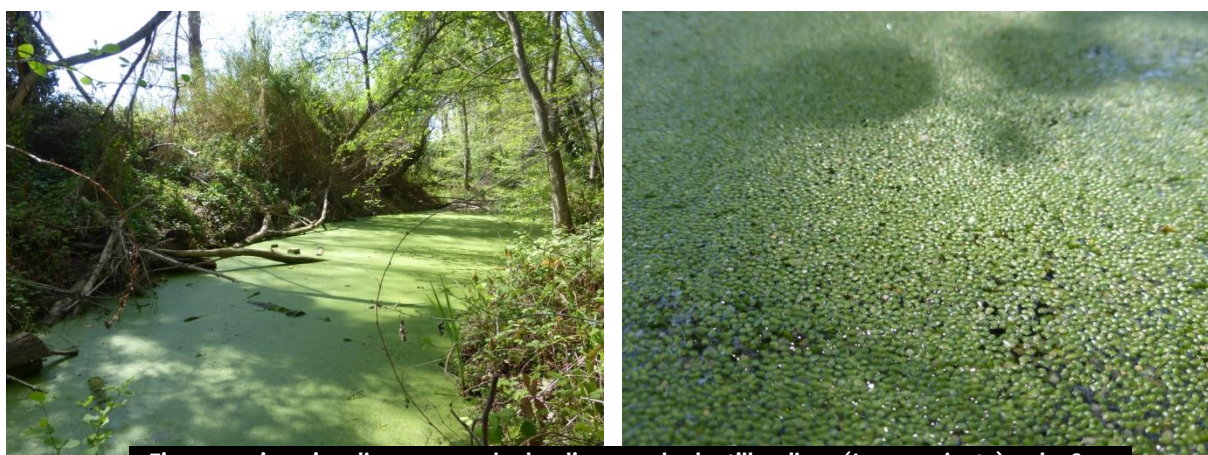
Figure 70 : invasion d'une annexe hydraulique par les lentilles d'eau (*Lemna minuta*) – pk 982,2

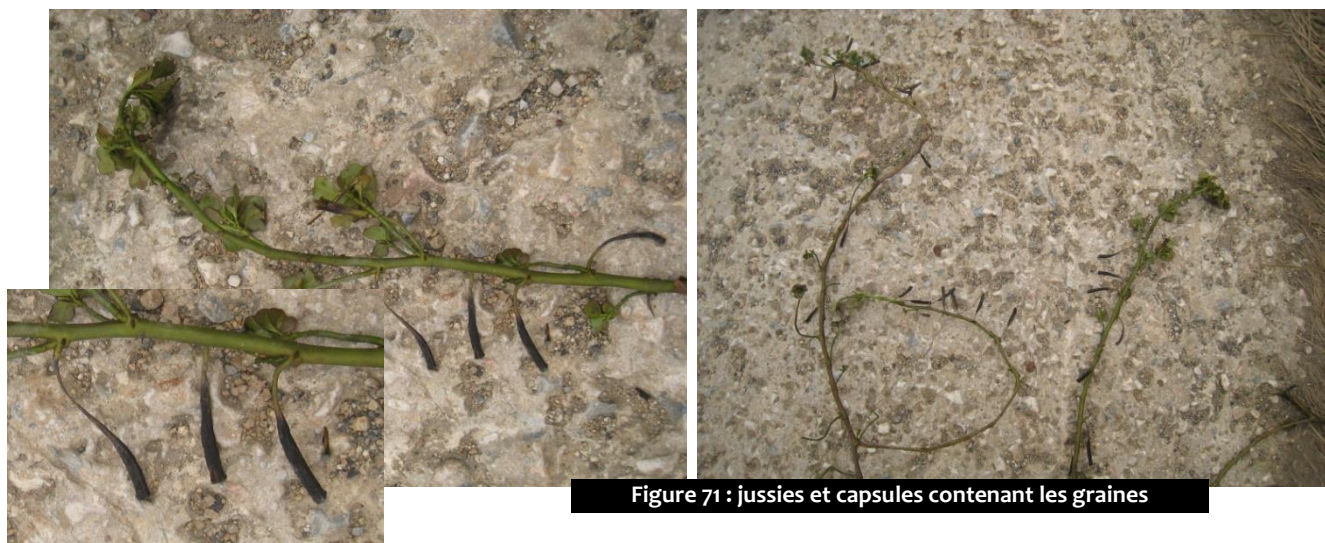
Figure 71 : jussies et capsules contenant les graines

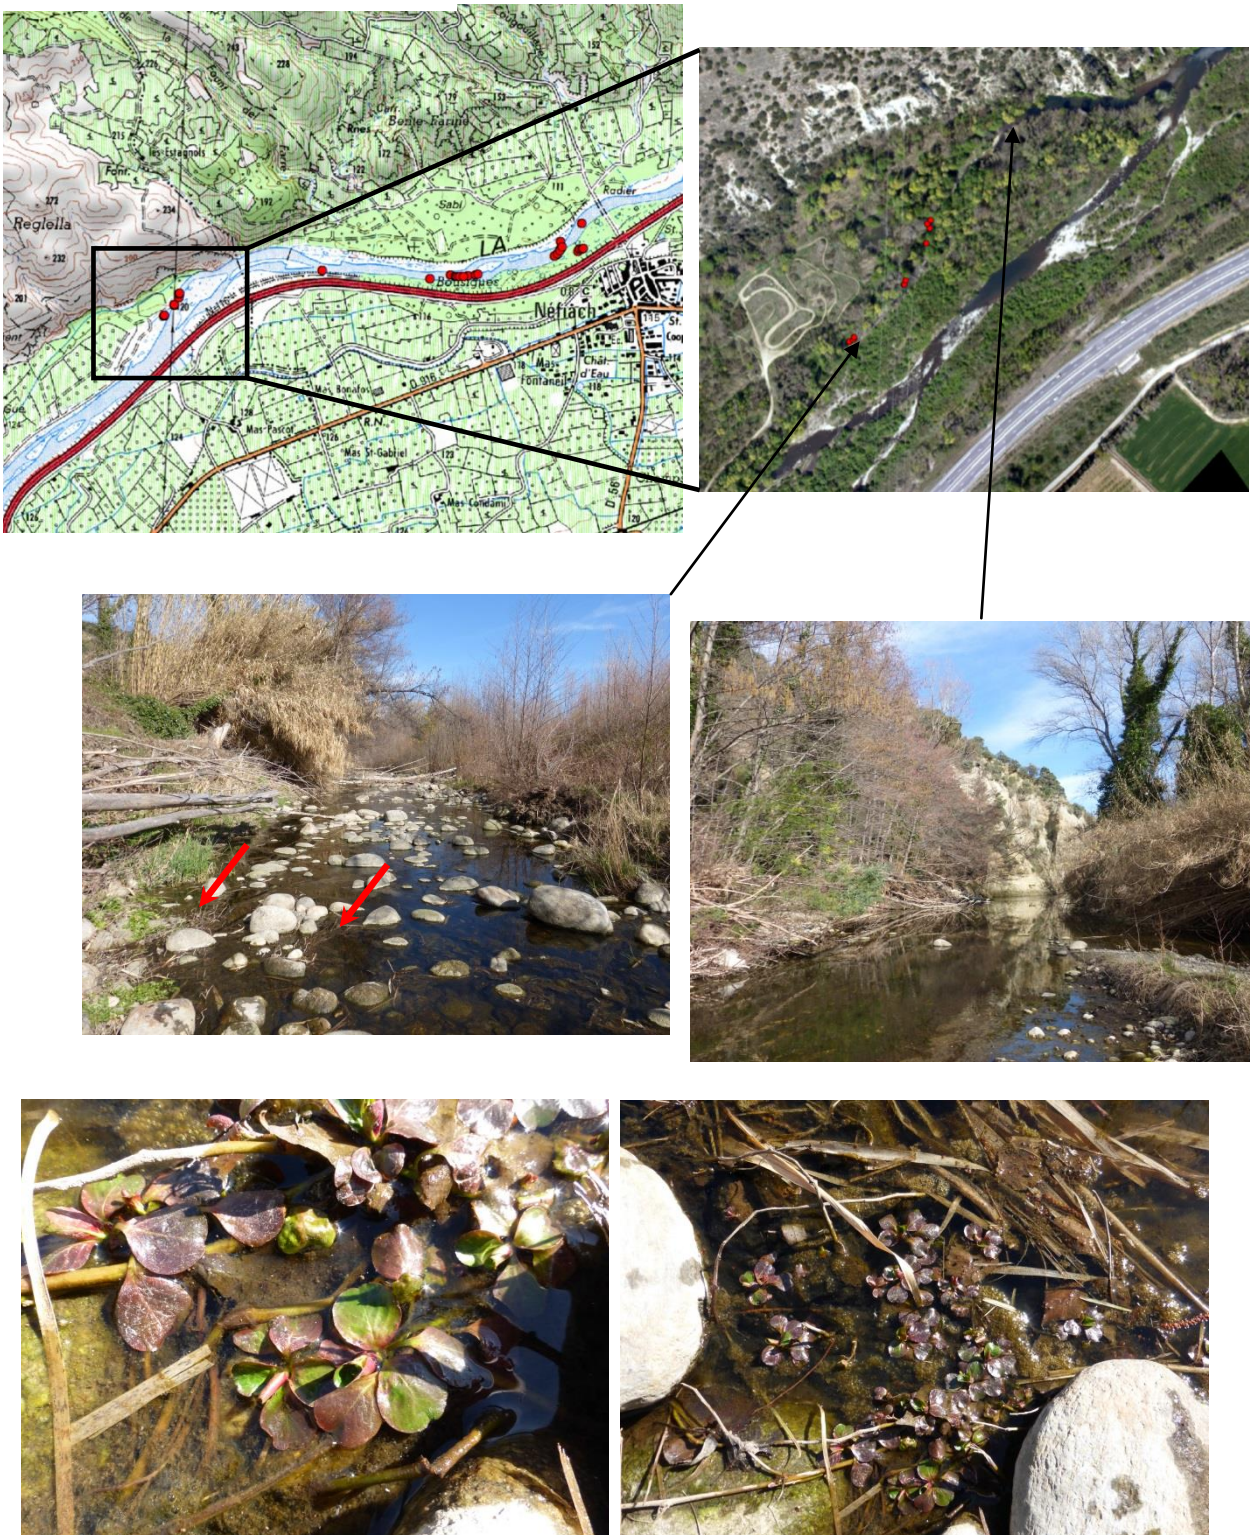
Figure 72 : limite amont de l'invasion par la jussie  
(annexe située au pk 964,5)

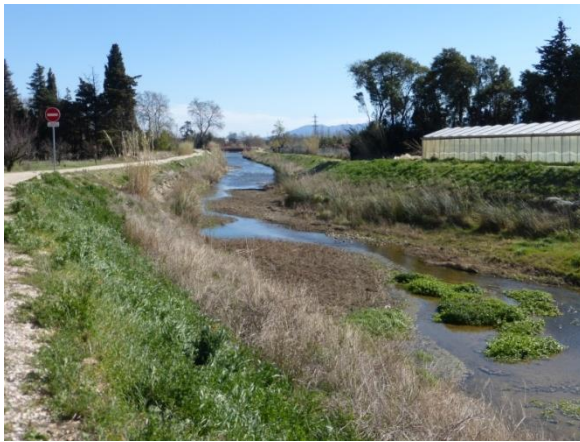
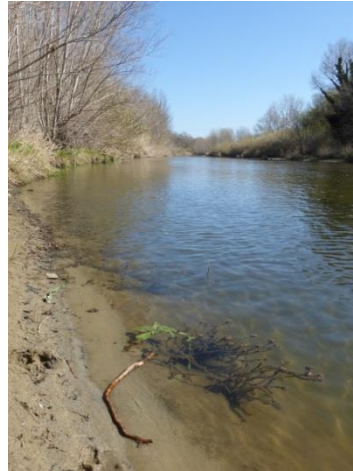
**Figure 73 : invasion par la jussie sur la Boule (à gauche pk 982) et sur la Têt (à droite pk 992,5)**

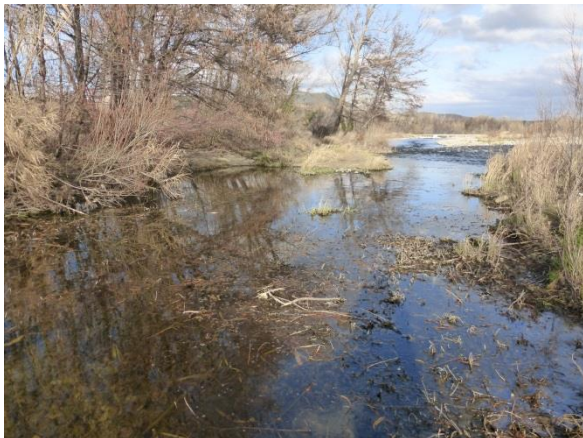
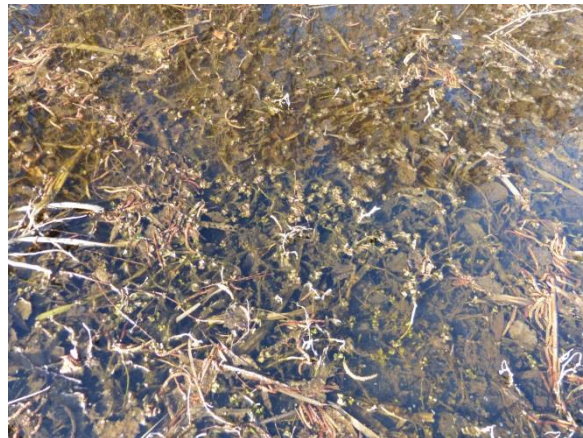
**Figure 74 : annexe hydraulique de la Têt envahie par la jussie (pk 966,5)**

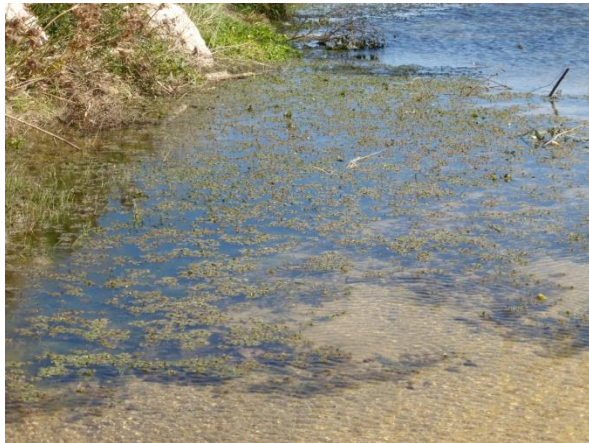
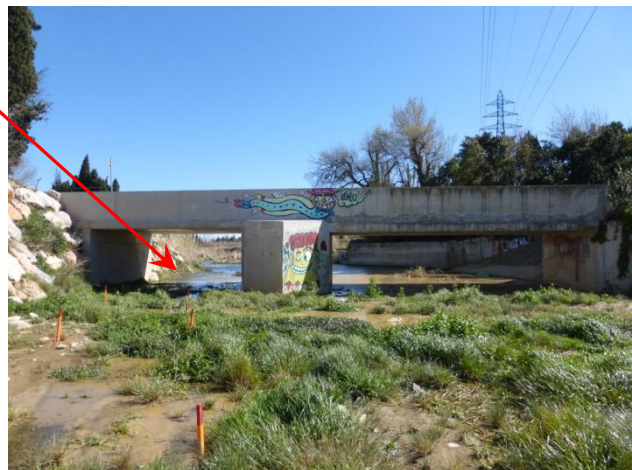
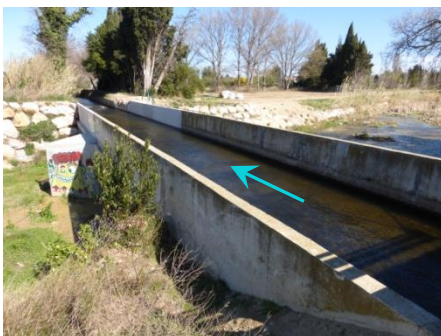
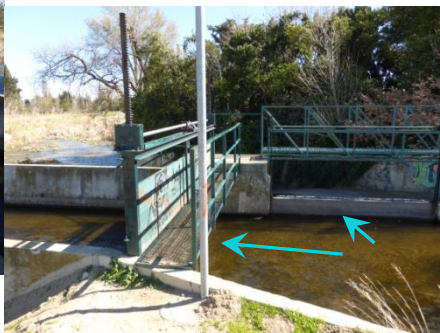
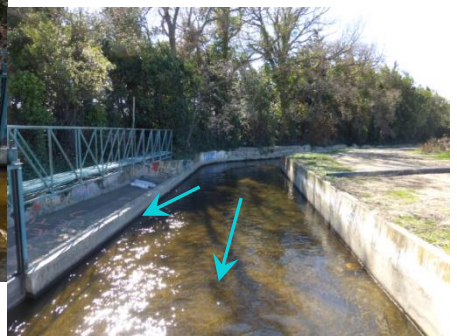
Pour l'interprétation de ces cartes, il est important de se rappeler que seul le réseau principal a été prospecté. Sur la Boule, par exemple, la limite amont est située au niveau du déversement d'un canal provenant de Baho (cf. figures ci-après). Il est donc possible que les jussies de la Boule aient été introduites par ce canal. La connaissance de la situation sur le petit réseau, naturel ou artificiel, peut être importante pour toutes les opérations visant à éliminer la plante, afin de s'assurer qu'une source permanente de contamination ne viendra pas réduire ces efforts à néant.

Figure 76 : limite amont de l'invasion sur la Boule

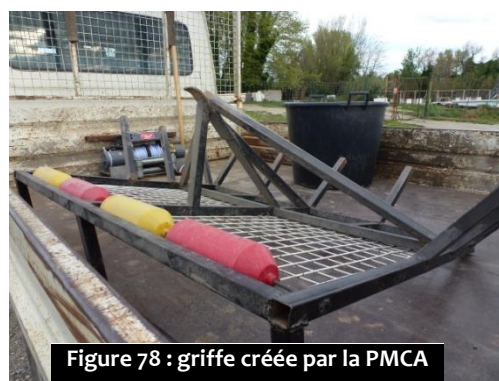
Les jussies ont été arrachées manuellement et à l'aide d'une griffe tractée, créée spécialement pour l'occasion.

Figure 78 : griffe créée par la PMCA pour l'arrachage des jussies

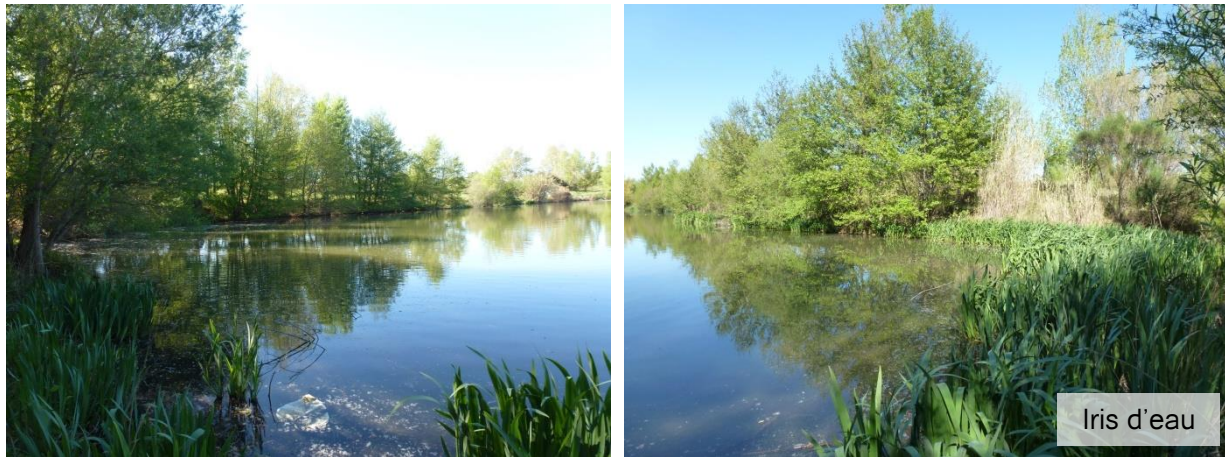
En 2014, une visite du site a permis de confirmer l'absence de jussies. Par ailleurs, selon la PMCA, la forte densité d'iris d'eau sur les berges en pente douce du plan d'eau, a créé une « barrière végétale », peu propice à une nouvelle installation des jussies. Le plan d'eau est par ailleurs envahi par les tortues de Floride, *Trachemys scripta elegans* L. (cf. paragraphe 8.1).

Figure 80 : le plan d'eau Saint-Féliu-d'Avall en 2014

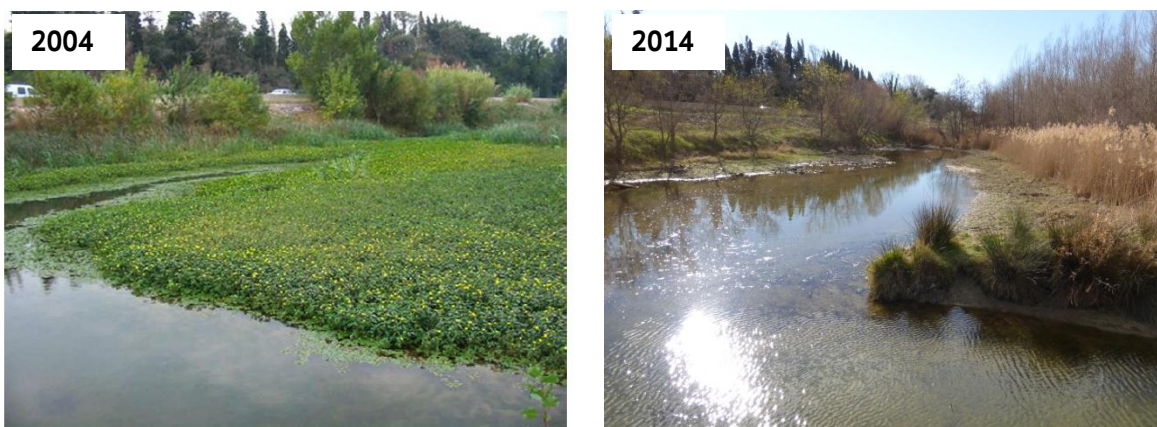
D'après des relevés botaniques faits en 2004 et un échange avec la botaniste concernée (Josette Argaud), une annexe située en rive droite de la Têt, juste en amont du seuil de prise d'eau des 4 Cazal (pk 980.9), était complètement infestée par les jussies en 2004 (cf. illustration ci-dessous). En 2014, lors des prospections de terrain, aucune invasion n'a été observée au débouché de cette annexe. La plante a donc fortement régressé voir disparu, ce que semble aussi montré les photographies aériennes de 2010 et 2012. Par ailleurs, la différence de forme au niveau du débouché montre qu'il y a sans doute eu un curage, cette zone alimentant une prise d'eau. Le curage aurait ainsi éliminé toute la litière végétale et donc les jussies. Cette réussite d'élimination, sans doute involontaire, de la plante est assez surprenante, mais montre l'efficacité possible de certaines actions mécaniques.

Figure 81 : régression des jussies sur une annexe hydraulique de la Têt entre 2004 et 2014  
(copyright photo 2004 : Josette Argaud)

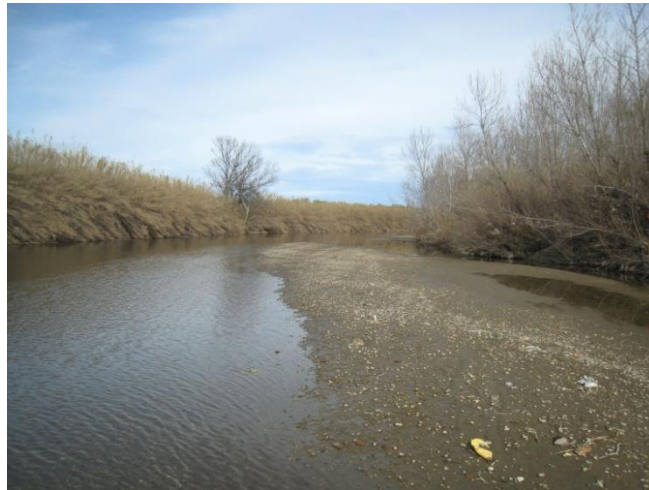
**Figure 84 : rive gauche de la Têt complètement envahie par la canne de Provence (pk 997)**

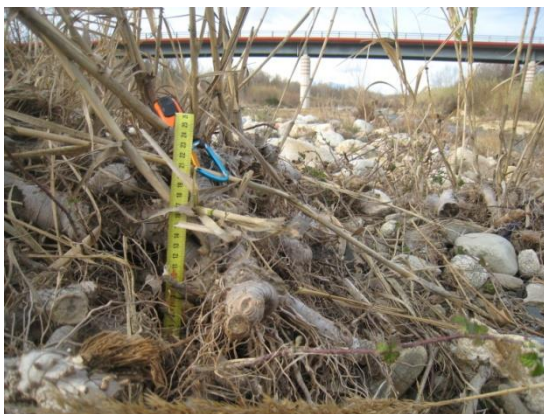
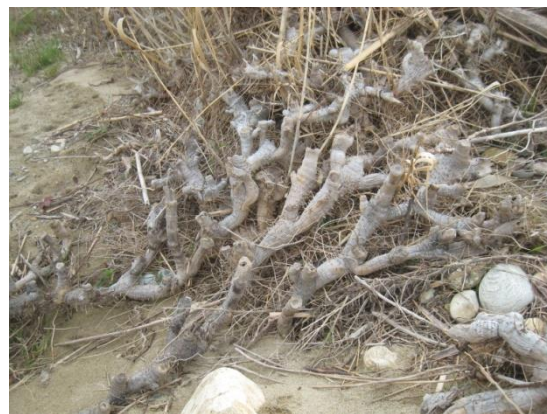
**Figure 85 : les rhizomes de canne de Provence dans la couche superficielle du sol (Têt pk 981.5)**

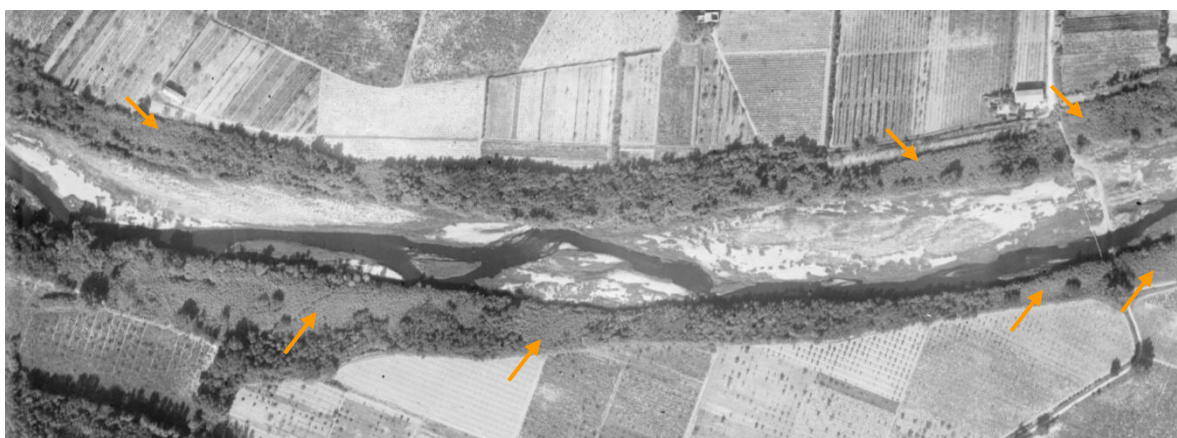
Les rives infestées aujourd'hui correspondent ainsi le plus souvent à ces très anciennes plantations réalisées sur les berges.

Figure 87 : invasion des berges par les cannes de Provence en 1948 sur la Têt aval - pk 994 (source : IGN)

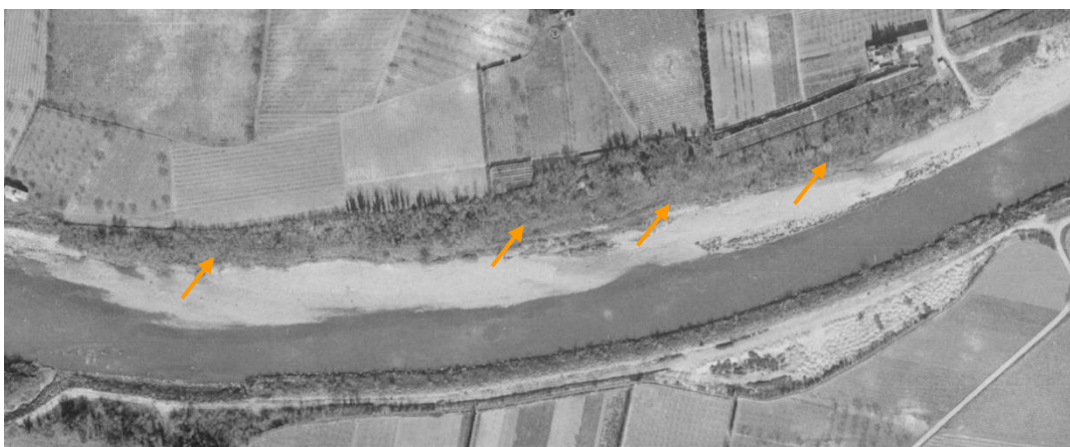
Par ailleurs, il est possible d'observer, grâce aux photographies aériennes de 1972 ci-après, une différence très nette du niveau d'invasion entre l'aval et l'amont de Perpignan. En aval, il existe de grandes surfaces continues de canniers, alors qu'en amont, cette situation n'existe pas.

Figure 88 : grande surface de canniers sur les berges de la Têt en aval de Perpignan en 1972 - pk 994 (source : IGN)

Par ailleurs, cette progression des canniers est aussi le résultat des aménagements du cours d'eau, qu'ils soient anciens ( Figure 88) ou plus récents (Figure 89).

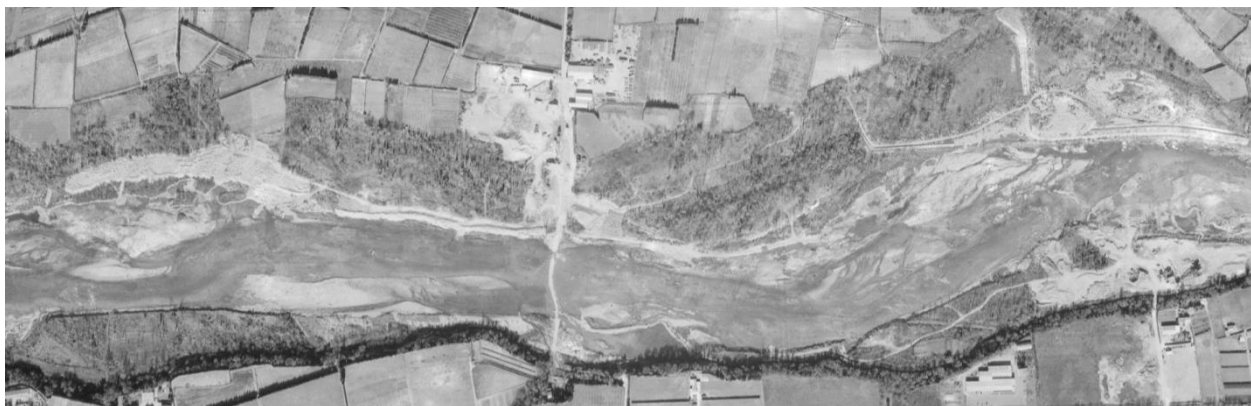
Figure 89 : pas de grandes surfaces de canniers en amont de Perpignan en 1972 - pk 980 à 982,5 (source : IGN)

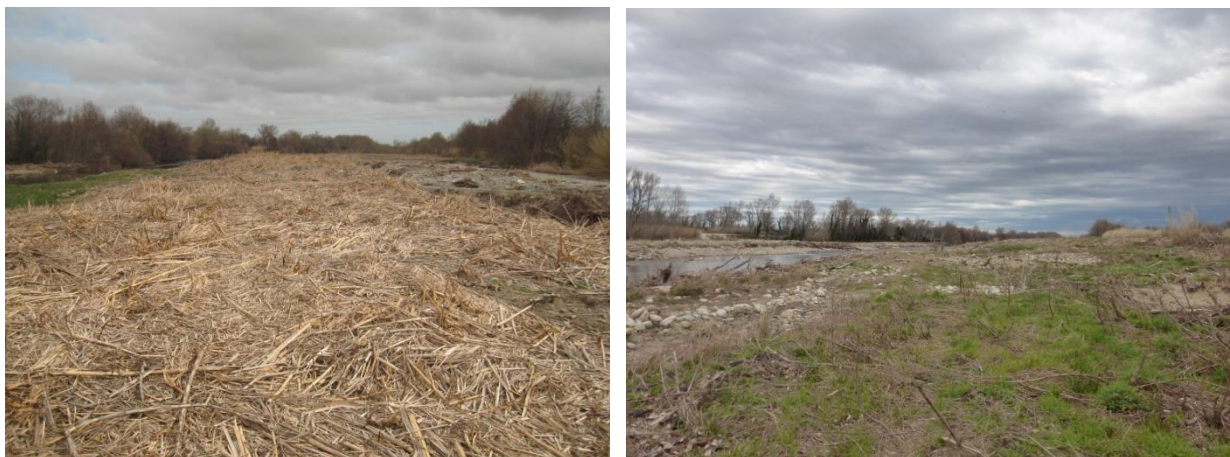
Sur certains bancs, on observe une progression des surfaces envahies par les cannes de Provence entre 1972 et 2010. Cette progression semble être le résultat des essartements, qui, en maintenant un milieu ouvert et probablement en dispersant également les rhizomes de la plante, l'ont favorisé. La canne de Provence est en effet une espèce pionnière et de pleine lumière, très compétitive dans ce type d'habitats.

**Figure 90 : banc essarté à la confluence Tet/ Boulès totalement envahi de canne de Provence (pk 970.8)**

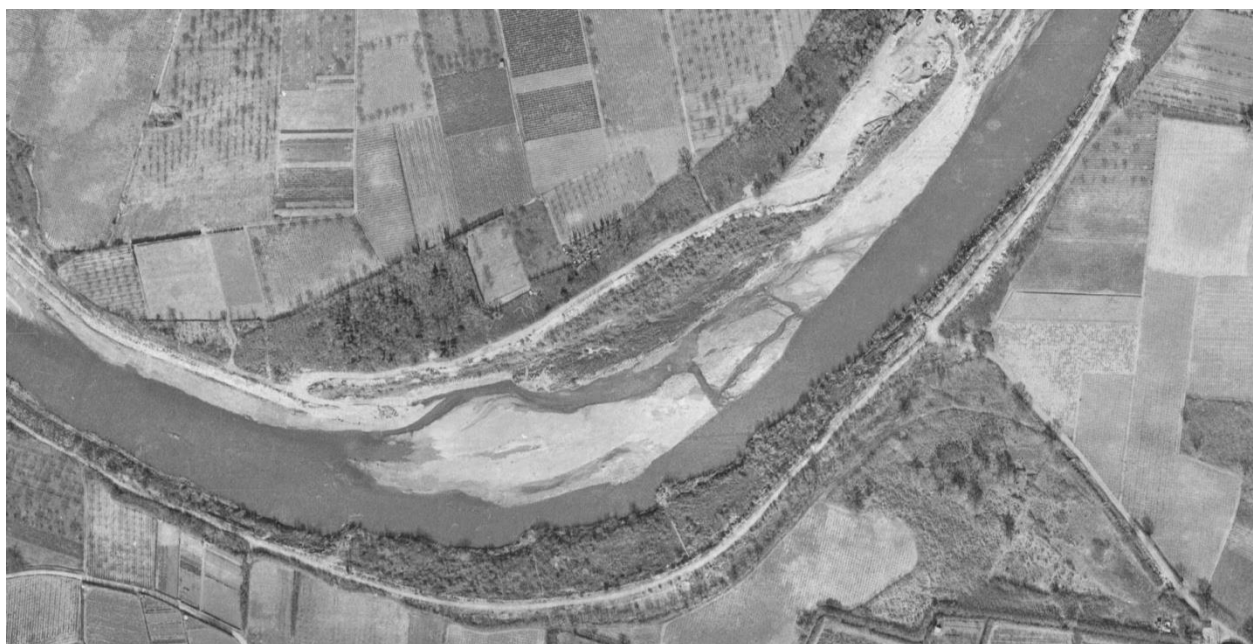
Figure 91 : invasion par la canne de Provence des anciens bancs alluviaux de la Têt à Canet-en-Roussillon – pk 996,5  
- vues aériennes de 1972 et de 2010 (source : IGN et SMBVT)

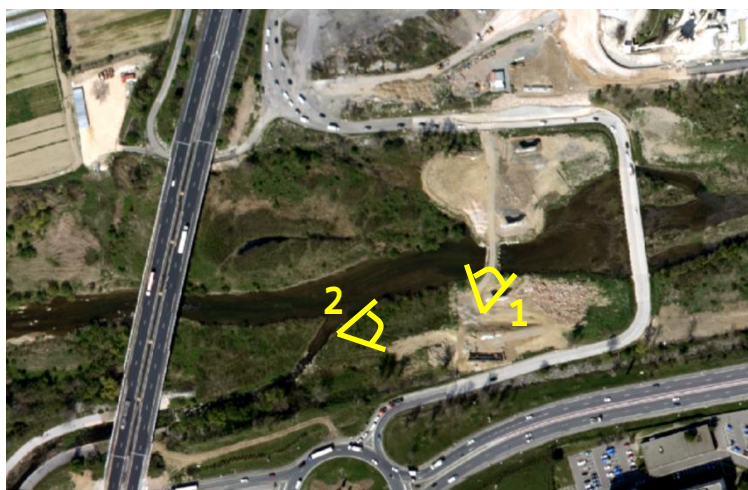
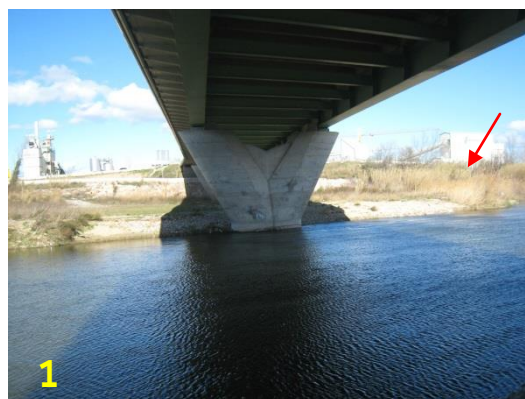
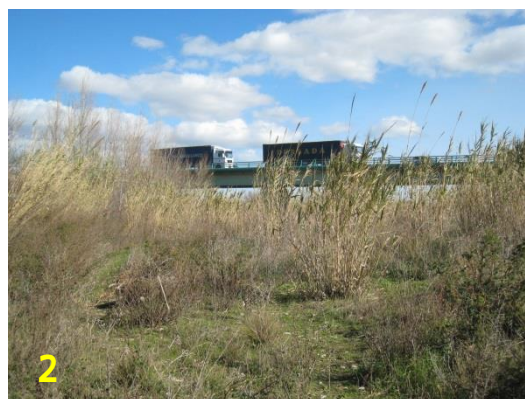
Figure 92: exemple de progression des canniers liée aux aménagements sur les abords de la Têt

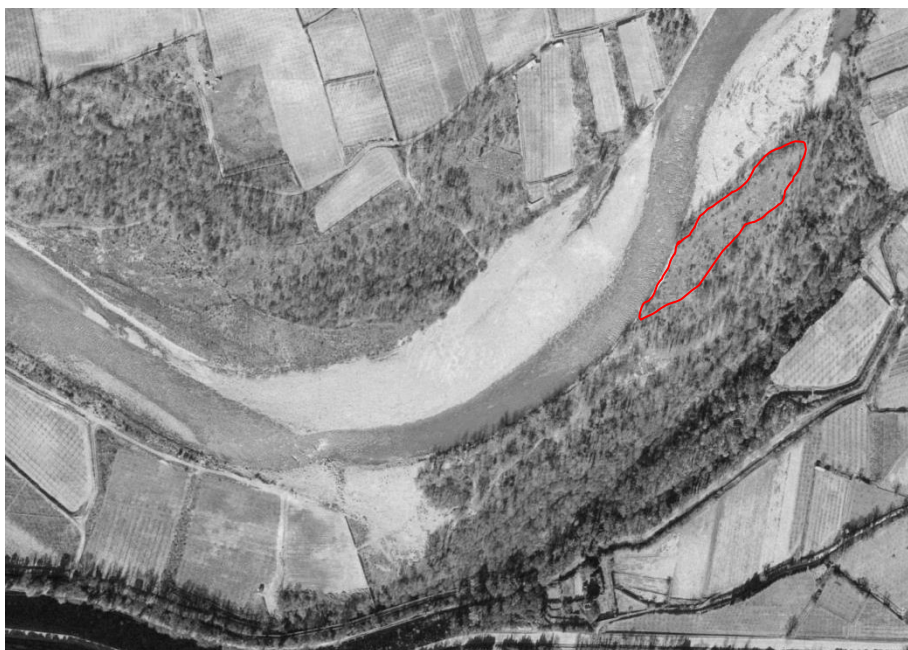
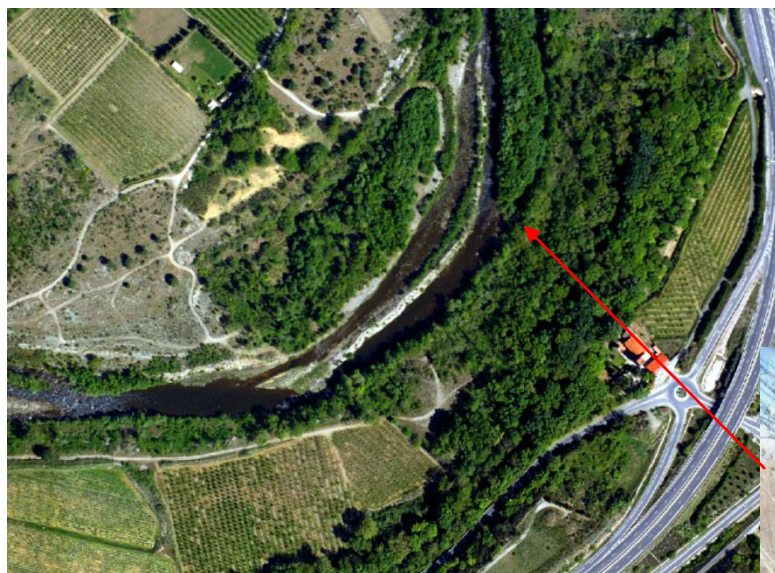
Figure 93 : exemple de régression des canniers au bord de la Têt - Ille-sur-Têt - vues aériennes de 1972 et de 2010 (Source : IGN et SMBVT)

Sur certains sites (Figure 93), on observe une régression des surfaces envahies par les cannes de Provence depuis 1972. Cette régression peut s'expliquer par l'installation et le développement des ripisylves sur ce secteur. En effet, les cannes de Provence n'empêchent pas totalement la régénération des ligneux. Ces espèces de pleine lumière régressent lorsqu'une canopée se reconstitue, et dès lors que le milieu n'est plus remanié par l'homme mais suit son évolution naturelle. Ce phénomène peut prendre quelques décennies.

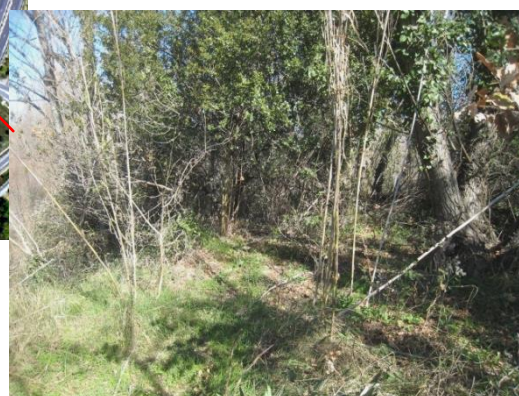
Figure 94 : autre exemple de régression des canniers quand la ripisylve se développe au bord de la Têt à St-Féliu-d'Avall (source : IGN - SMBVT)

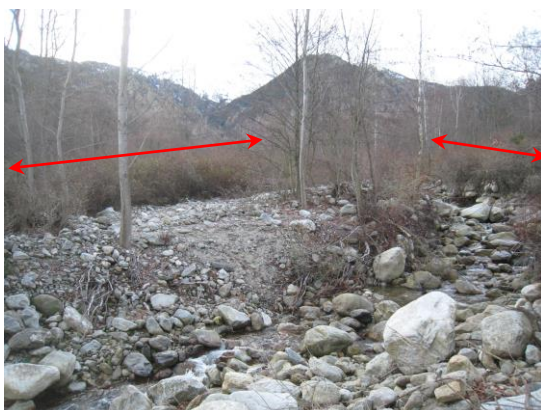
Figure 97 : secteur totalement infesté par le buddleia de David (Saint Vincent, pk 929,8)

Les impacts du buddleyas sont très importants sur les premiers stades des ripisylves. Le caractère pionnier du buddleia de David, lui permet de s'implanter très facilement et rapidement, au niveau des zones remaniées, notamment au niveau des zones de divagation, des plages de dépôts ou des cônes de déjection des torrents (Têt, Cady, Rotja, Llitera...). Sur ces secteurs, en prenant de vitesse les espèces pionnières indigènes (essentiellement les saules arbustifs), le buddleia de David crée rapidement des peuplements monospécifiques denses, qui se maintiennent de façon permanente, tant que les perturbations ont lieu (Figure 96). Ainsi, plusieurs sites en permanence remaniés par les crues sont totalement infestés par le buddleia (Figure 97).

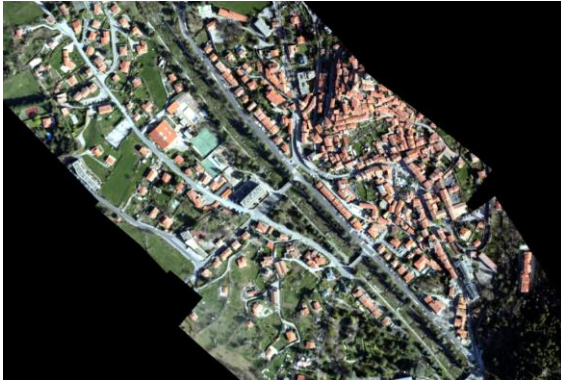
**Figure 100 : présence de nombreux jardins à proximité du Cady dans la traversée de Vernet les Bains (pk 930) – Source SMBVT**

Sur l'amont du réseau hydrographique, la corrélation est nette entre les zones urbanisées et la présence de secteurs très infestés : traversée de Vernet les Bains sur le Cady et le Saint Vincent, traversée de Taurinya sur la Llitera et secteur de Prades sur la Têt. Dans ces villages les jardins sont nombreux (Figure 100).

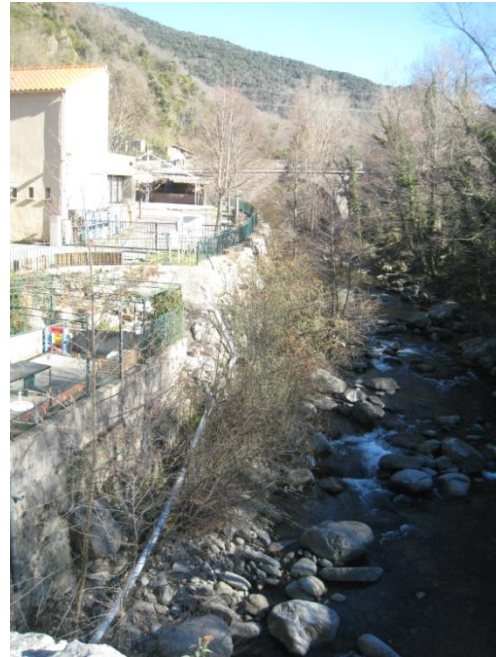
**Figure 101 : colonisation des berges de la Lentilla dans le village de Valmanya**

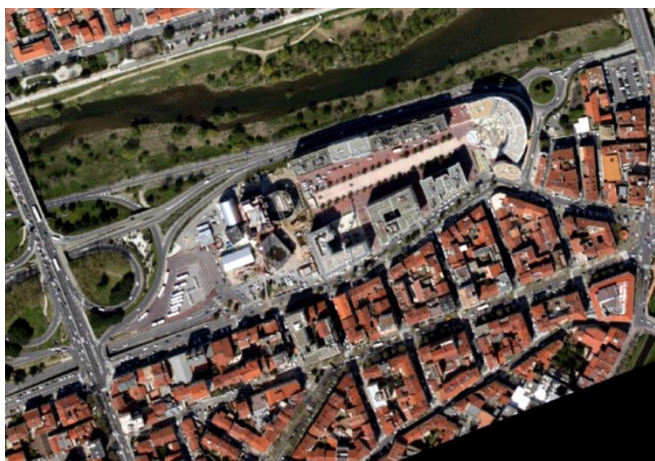
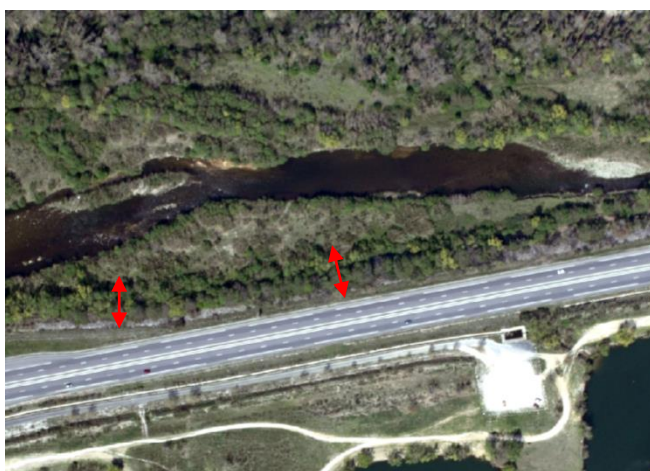
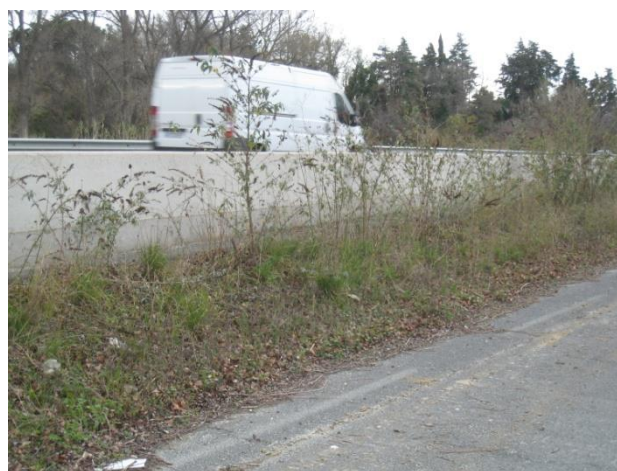
Figure 104 : dispersion du buddleia le long des axes routiers (RN 116 à gauche – pk 975,5 – source SMBVT)  
et « rideau végétal » entre la RN 116 et la Têt à droite

Par ailleurs, les bas coté de la RN116 sont régulièrement infestés par le buddleyas et constitue une autre source très importante de production de graines, Mais l'entretien des abords et la présence d'un rideau végétal continue entre la route et la Têt ont pu réduire ce flux. (Figure 104).

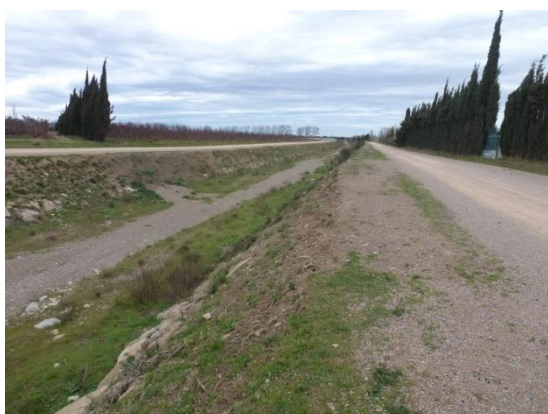
Figure 105 : débroussaillages sur le Soler (à gauche – pk 970) et sur la Basse (à droite – pk 977,8)  
ayant pu masquer la présence du buddleia de David au moment des prospections

- pour les affluents (Boules, Comelade, Soler, Basse et Boule), ceux-ci sont débroussaillés régulièrement et cet entretien a pu masquer la présence de buddleia de David (Figure 105).
- en amont de Perpignan, les secteurs les plus infestés sont préférentiellement à proximité des villages (200 m à Millas et au Soler, 400 m pour Ile-sur-Têt et Néliach), mais dès le Soler, avec la forte urbanisation, les surfaces de jardins à proximité de la Têt diminuent.

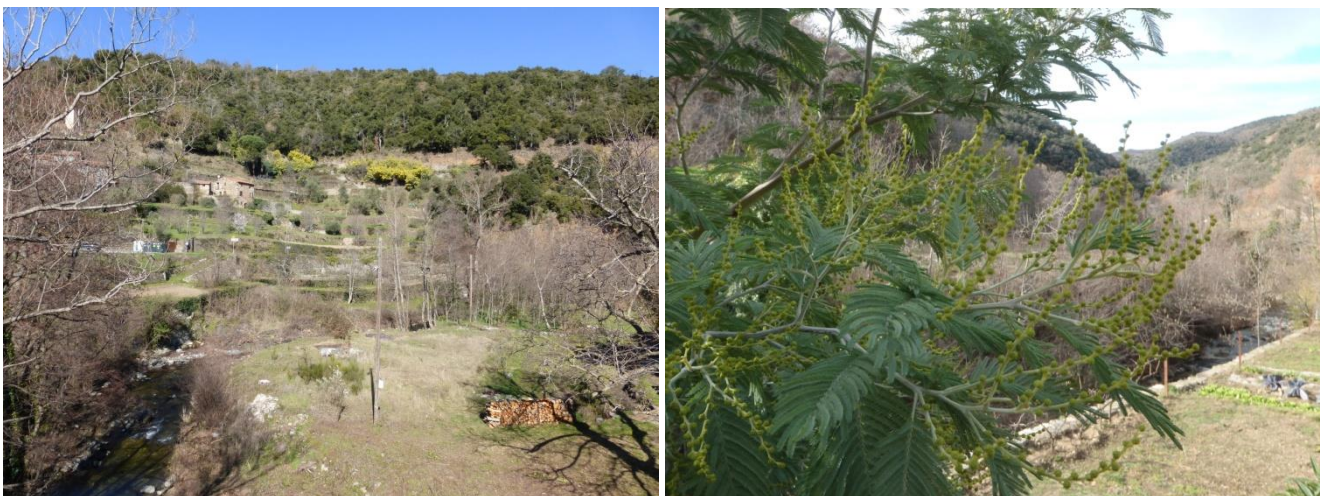
Figure 109 : mimosa d'hiver plantés dans des jardins privés sur le Boules à Boule d'Amont (à gauche – pk 946) et sur le Caillan à Ria (à droite – pk 938.9)

Le mimosa d'hiver étant une plante très appréciée pour sa floraison jaune vif décalée à une époque où peu d'autres plantes sont en fleurs, il est très prisé du public, et régulièrement planté en ornement, que ce soit dans les jardins privés ou publics (Figure 109).

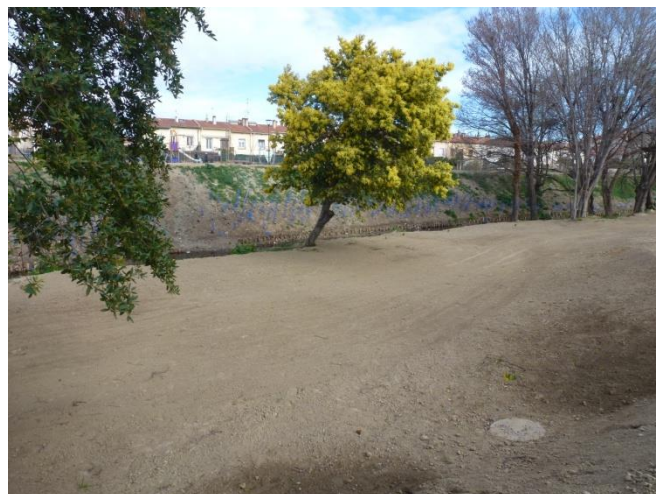
Figure 110 : aménagement d'un parc en bord de Basse à Perpignan et conservation sélective d'un mimosa d'hiver (pk 984.7)

Lors des entretiens avec les gestionnaires de cours d'eau, il a par exemple été mis en évidence que ces arbres pouvaient être préservés de manière spécifique lors des travaux d'entretien des berges, du fait d'une méconnaissance du phénomène invasif lié à cette espèce.

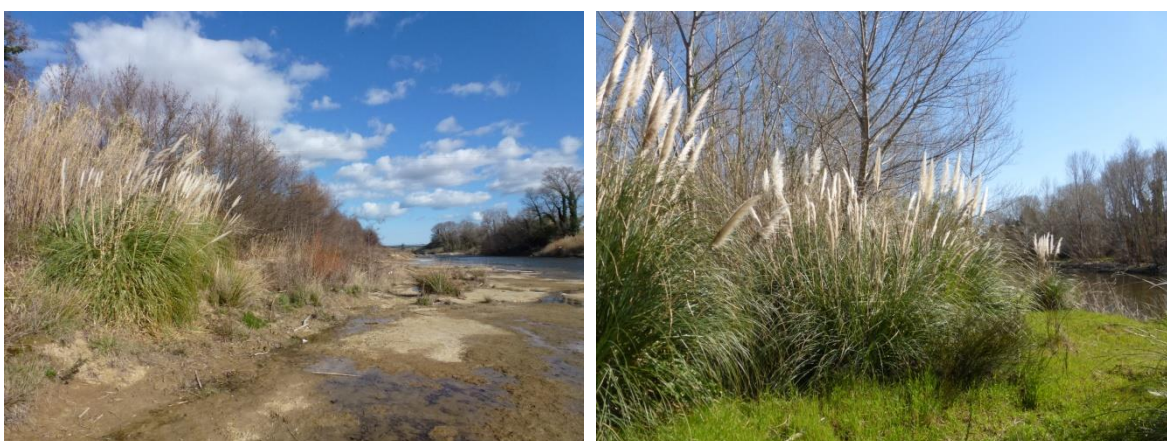
Figure 111 : invasion de la Têt par l'herbe de la Pampa (pk 983.5 à gauche et pk 992.5)

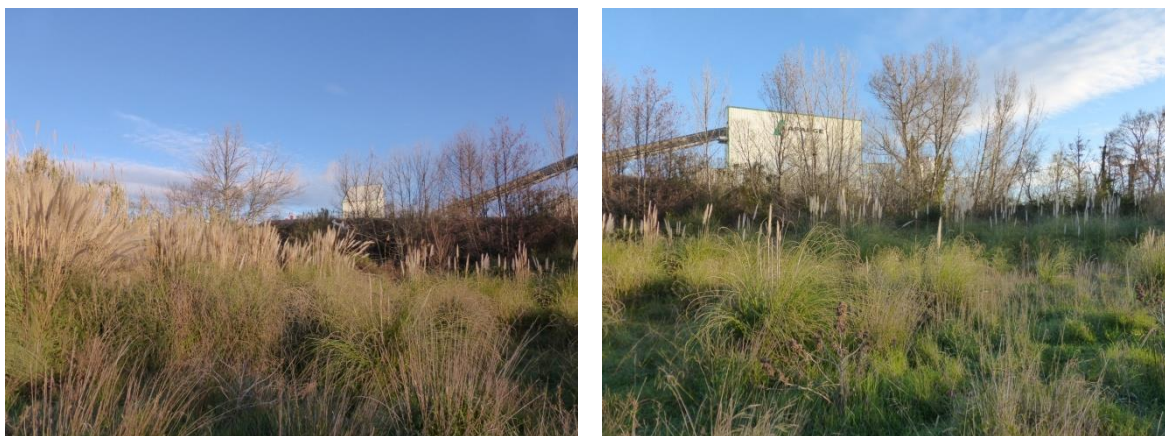
**Figure 113 : secteur complètement envahi en rive gauche de la Têt dans à l'entrée de Perpignan (pk 984.5)**

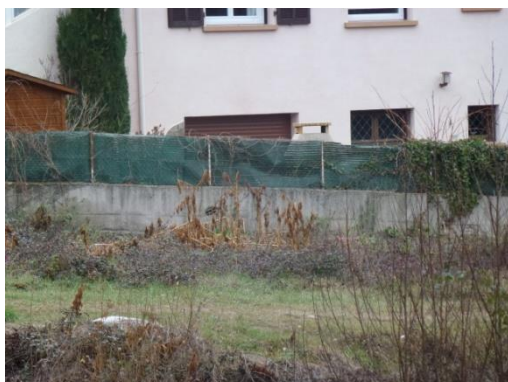
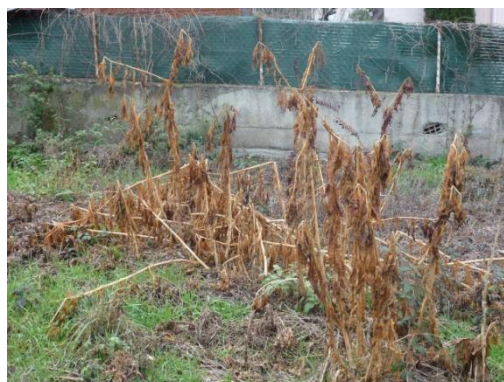
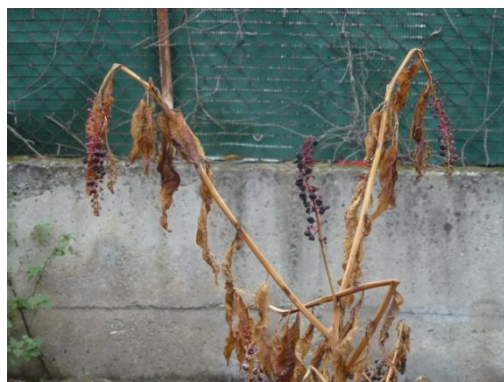
**Figure 116 : massif de raisin d'Amérique sur le Cady à Vernet les bains (pk 930.5)**

Le raisin d'Amérique est présent dès l'amont du réseau hydrographique, au niveau des villes et villages (Cady à Vernet les bains, Têt à Ria, Llitera à Prades). Il est ensuite distribué de manière homogène sur les cours d'eau en aval. Au total, c'est une centaine de massifs de raisin d'Amérique pour 600 m<sup>2</sup> envahis qui ont été recensés lors d'un inventaire assez complet, car la plante reste souvent visible même en hiver (tiges sèches et des grappes visibles).

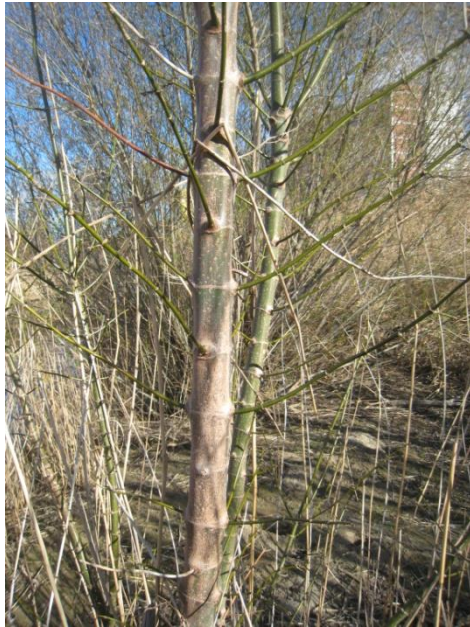
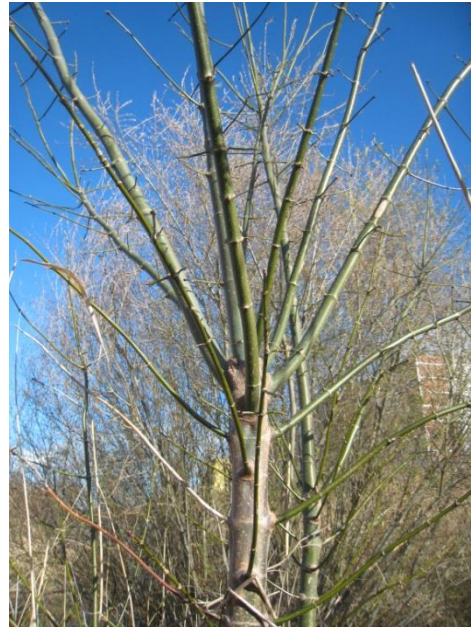
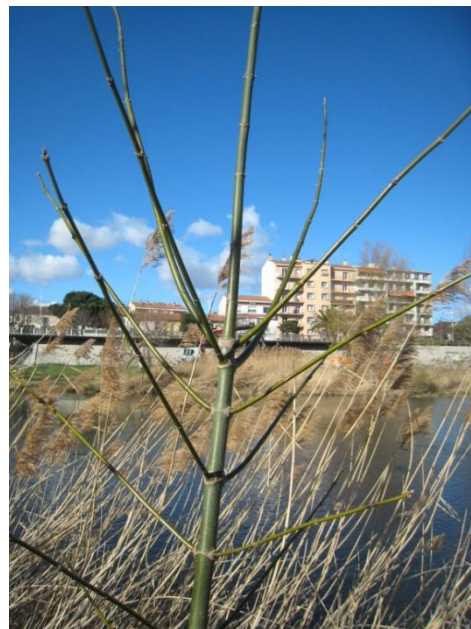
**Figure 118 : érable negundo en rive droite de la Têt dans la traversée de Perpignan (pk 986.3)**

L'érable negundo n'a été observé que sur le cours aval de la Têt, à partir du pk 984.5. Seuls 10 massifs pour 60 m<sup>2</sup> envahis ont été recensés. Mais, la période hivernale a pu faire louper des stations.

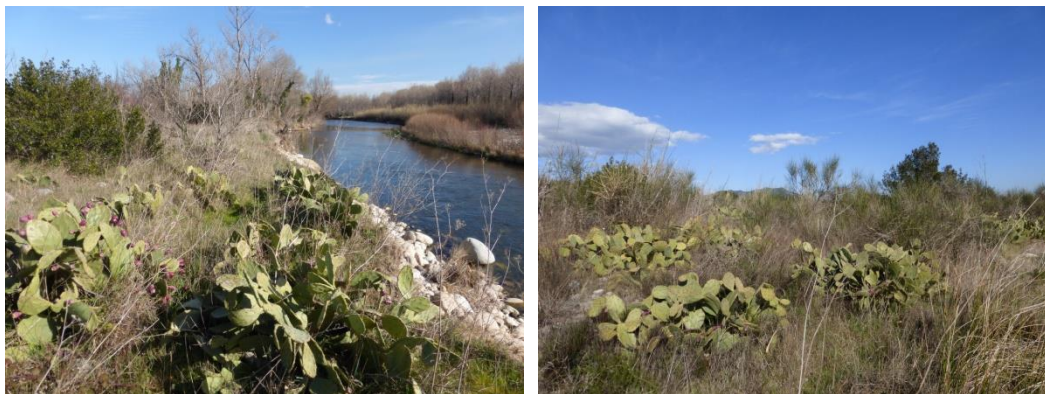
Figure 119 : invasion d'une berge déconnectée de la Têt par le figuier de Barbarie (pk 965.8)

Le figier de Barbarie étant une plante succulente, associée aux milieux secs, il se développe uniquement sur les berges déconnectées du lit, ou sur les cours d'eau en assecs continus (cf. illustrations ci-dessous et de la page précédente).
