# Têt et ses affluents

Etude multifonctionnelle et plan de gestion  
**Définition d'un plan pluriannuel  
de restauration et d'entretien  
des cours d'eau**

*Etat des lieux et diagnostic*

Ripisylve, plantes invasives et espaces naturels.

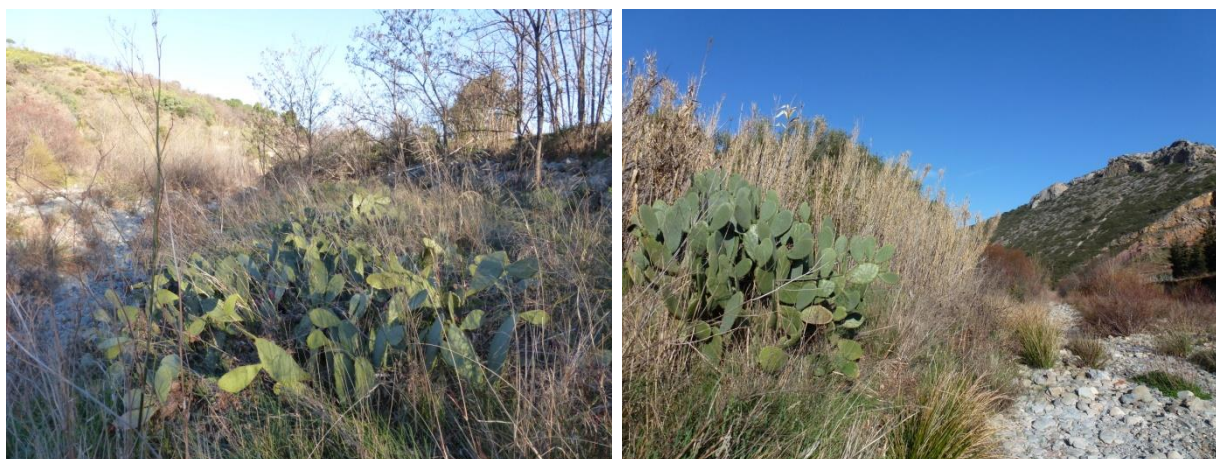
**Figure 121 : massifs de figiers de Barbarie sur des cours d'eau en assecs  
(Boulès au pk 958.6 à gauche et Comelade au pk 965.8 à droite)**

Le figier de Barbarie étant une plante succulente, associée aux milieux secs, il se développe uniquement sur les berges déconnectées du lit, ou sur les cours d'eau en assecs continus (cf. illustrations ci-dessous et de la page précédente).

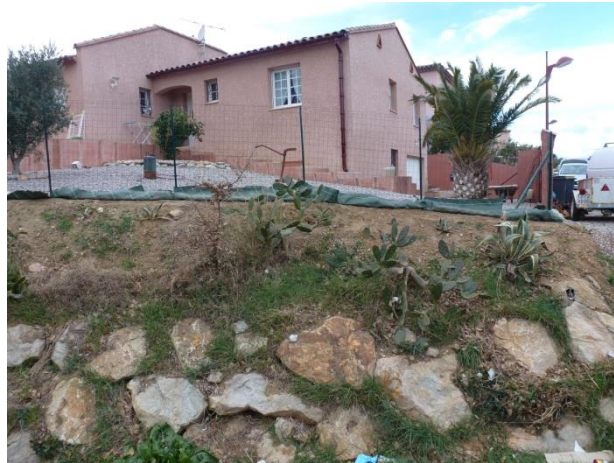
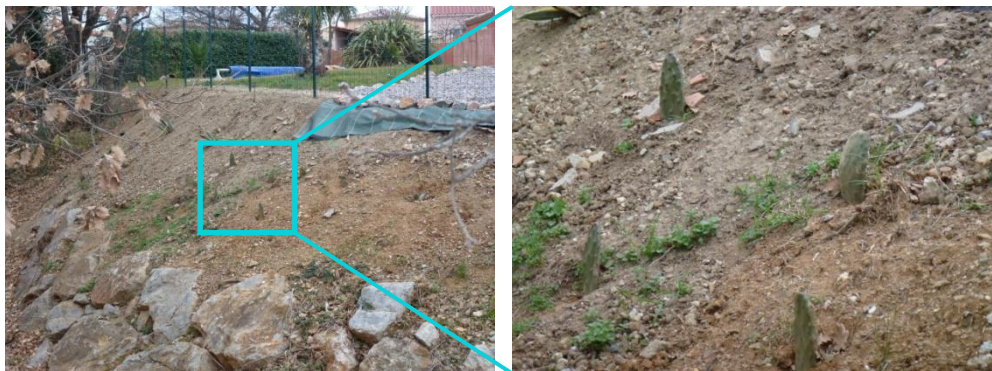
Figure 122 : plantation de figuier de Barbarie dans un jardin privé à Thuir en bord de Basse (pk 970.8)

La valorisation locale des plantes invasives n'apporte pas de solution aux invasions végétales, mais concourt au contraire à l'aggravation du phénomène, puisque ce seront de nouvelles parcelles qui seront mises en culture augmentant les risques de dispersion et les flux de propagules.

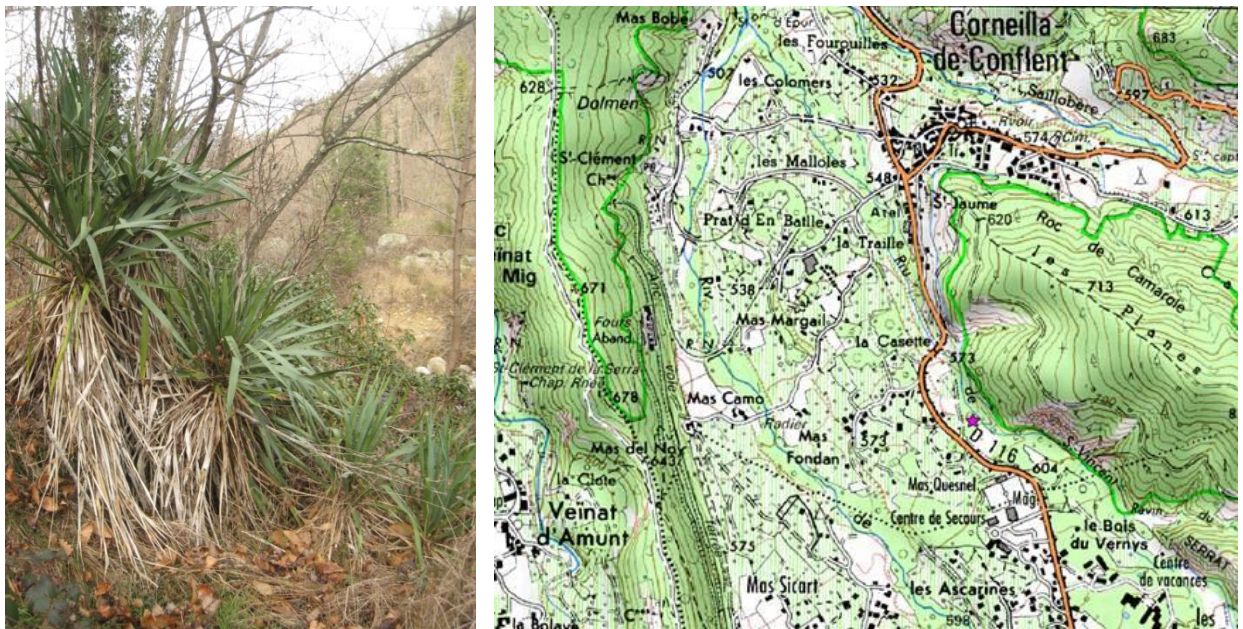
Figure 123 : Yucca au bord du Saint-Vincent (pk 931.7)

Quelques pieds de *Yucca gloriosa* ont été observés au bord du St-Vincent (Figure 123) à proximité du hameau du Mas Quenel sur la commune de Corneilla de Conflent, mais dans un site escarpé et peu accessible. Il est possible qu'il ait été planté là délibérément. La plante avait déjà fleuri sur 2 pieds et produit 3 nouveaux pieds par reproduction végétative. Cette situation est tout à fait inhabituelle, le yucca étant connu pour des invasions sur le littoral. D'autres stations sont d'ailleurs connues au niveau de l'embouchure du Bourdigou (Biotope, 2011).

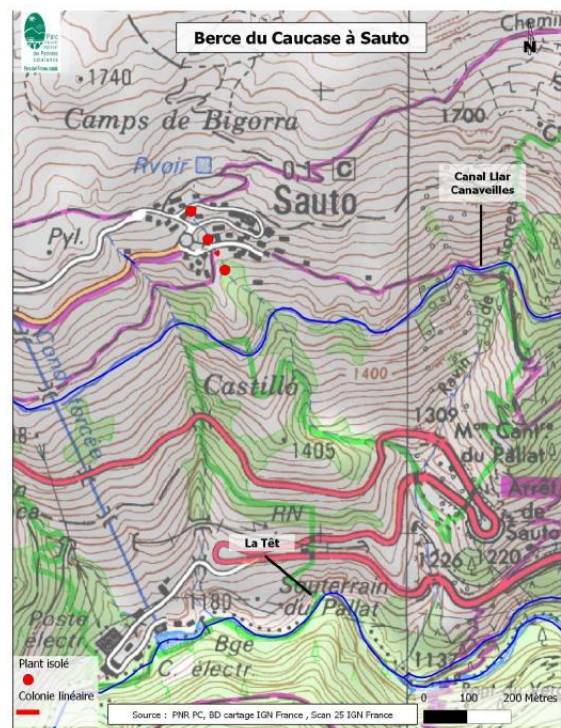
Figure 126 : localisation des deux massifs de berce du Caucase sur la Têt amont et historique de l'invasion

Sur la partie amont de la Têt, seules 2 stations de berce du Caucase sont connues sur la partie haute du Confluent. Elles sont situées sur les communes de Bolquère et de Sauto, et s'étendent respectivement sur 50 mètres et 170 mètres linéaires le long d'un chemin VTT et d'un petit cours d'eau (Figure 126). Le massif de Bolquère provient très probablement d'un transport de remblais infestés, tandis que celui de Sauto provient d'une plantation ancienne pour un usage ornemental.
