Têt et ses affluents

Etude multifonctionnelle et plan de gestion **Définition d'un plan pluriannuel de restauration et d'entretien des cours d'eau**

Etat des lieux et diagnostic

Ripisylve, plantes invasives et espaces naturels

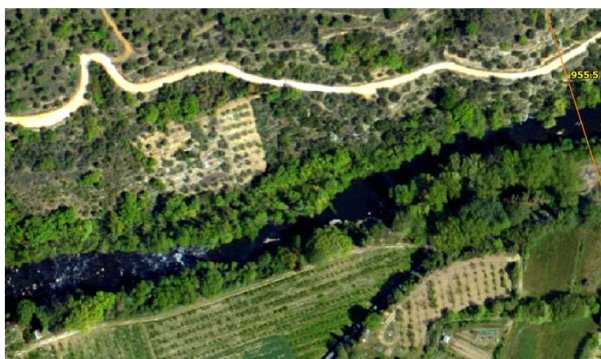
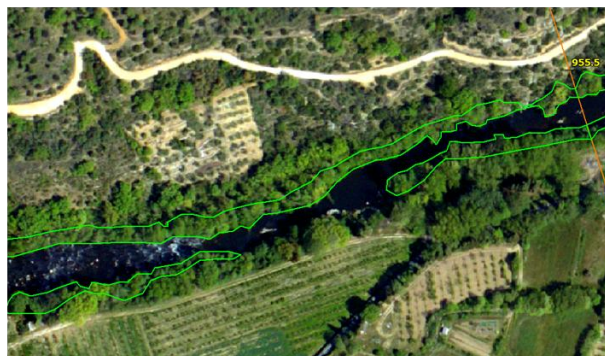
Dans les secteurs très encaissés, la topographie des versants permet de distinguer la forêt de versant des ripisylves :

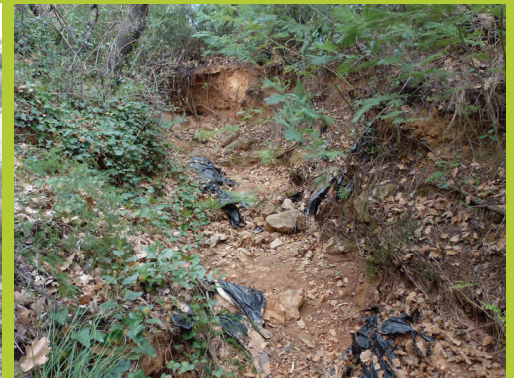
Dégradation du cours d'eau par des bâches plastiques (pk 969.4)

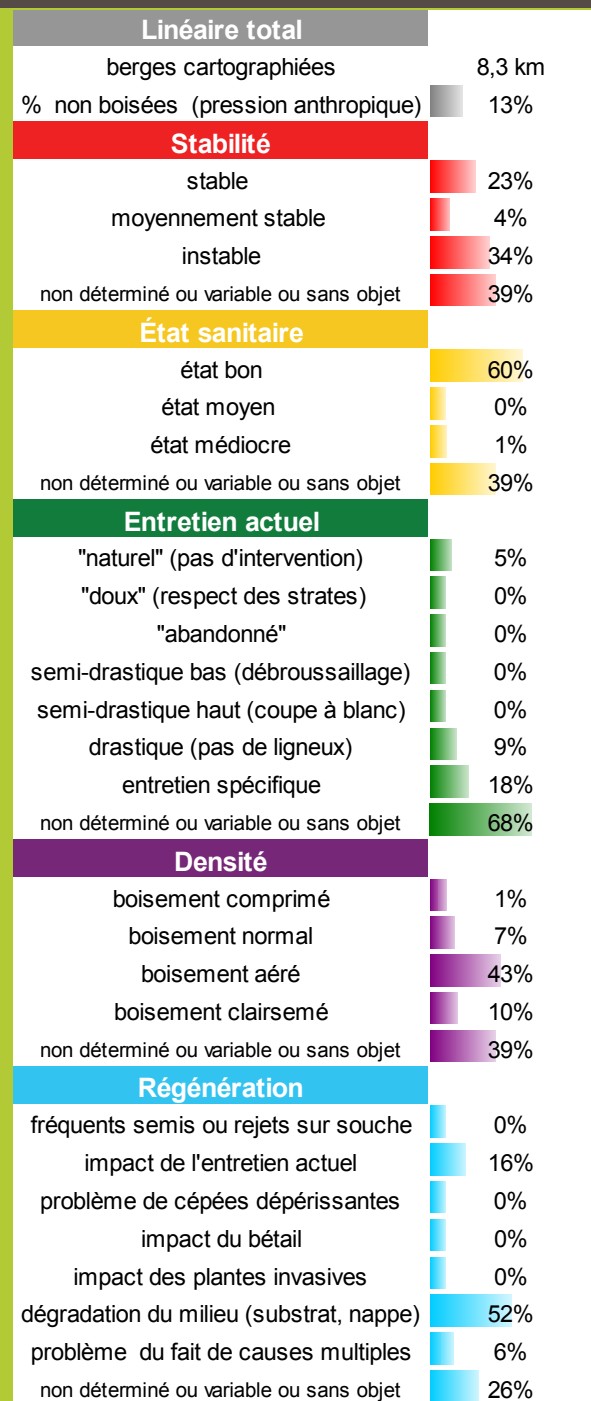
INDICATEURS DE GESTION DES BOISEMENTS

Secteur « naturellement sans ripisylve » sur la moitié amont du tronçon (jusqu'au pk 980.5) du fait de l'absence de nappe. Ce n'est ni un atout, ni un défaut.

- **Défauts :** ♦ Les berges de la moitié aval du tronçon sont entièrement déboisées, la valeur fonctionnelle de la ripisylve est donc nulle.
- ♦ Sur les 44 % de berges déboisées, 41% sont artificialisées et n'offrent pas les conditions nécessaires à l'installation des ripisylves (déconnexion du milieu).

- **Défauts :** ♦ Le boisement de la partie amont du cours d'eau est moyennement stable à instable.
- ♦ Plus de la moitié des berges ne sont pas favorable à la régénération des ripisylves du fait de leur artificialisation quasi-totale sur l'aval (ouvrages) et partielle sur l'amont.
- **Atouts :** ♦ Le boisement de la partie amont du cours d'eau est en bon état sanitaire.

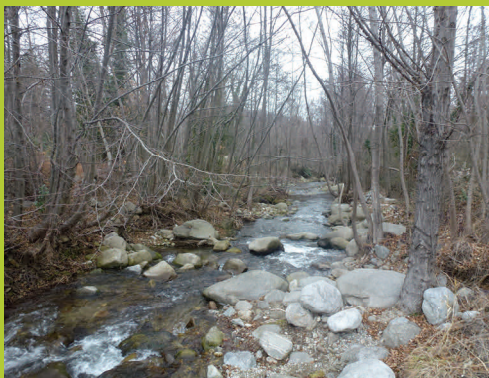
Ripisylve large et connectée (pk 930.6)

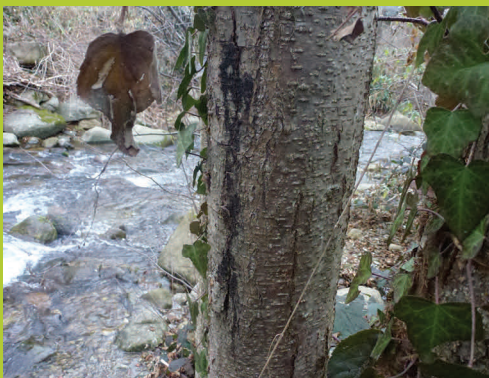
- Les boisements de berge sont stables et en globalement bon état sanitaire, hormis un secteur d'un kilomètre, entre les pk 932 et 933.
- 1/4 des ripisylves présentent toutefois des dépérissements anormaux des aulnes, vraisemblablement dus à la présence du champignon phytophthora alni.

Exsudats noirâtres sur un aulne dépérissant (pk 930.6)

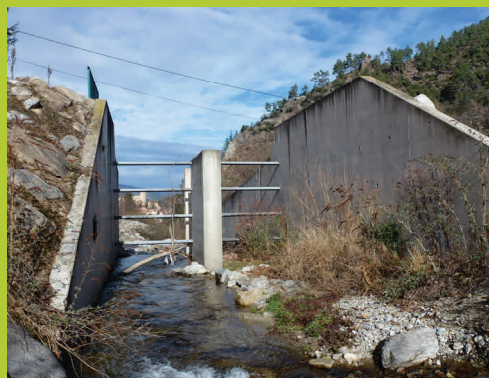
Piège à corps flottants en amont de Vernet-les-Bains (pk 61)

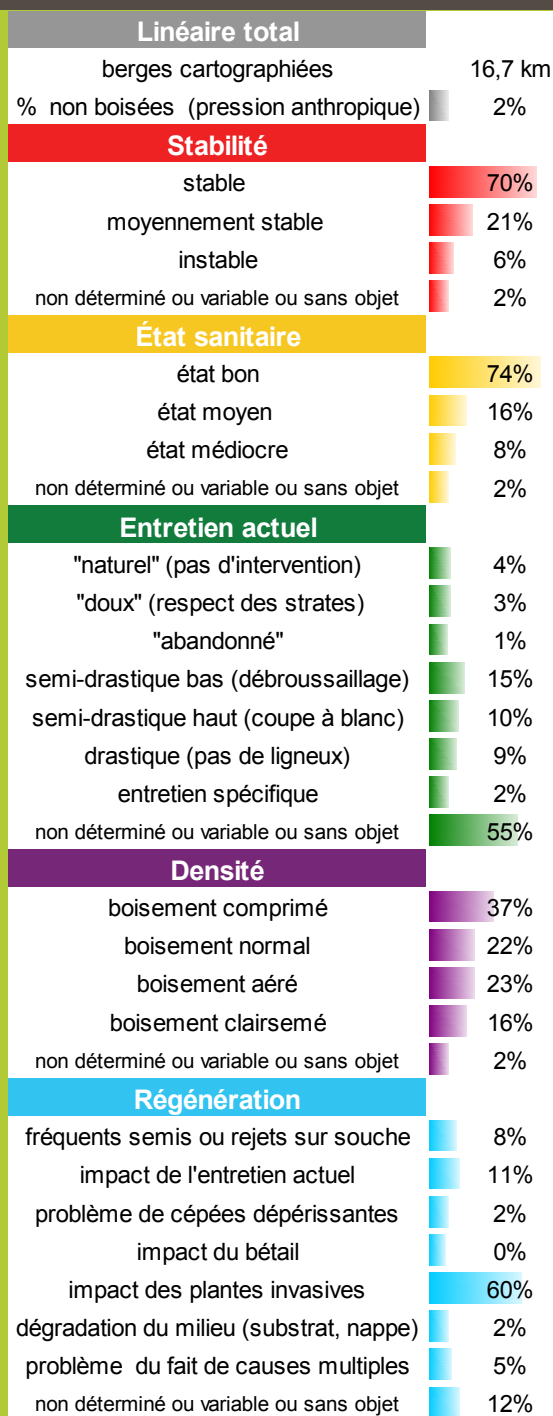
INDICATEURS DE GESTION DES BOISEMENTS

• **Atouts :** ♦ Secteurs entretenus au niveau de Vernet-les-Bains et en amont (enjeux forts).

• **Défauts :** ♦ Etat sanitaire moyen ou médiocre sur des linéaires importants liés essentiellement au problème de dépérissement.

♦ Sur plus de la moitié des linéaires, défaut de régénération des ripisylves du fait de plantes invasives (robinier ou buddleia, ce dernier prenant a place des espèces pionnières telles que les saules).

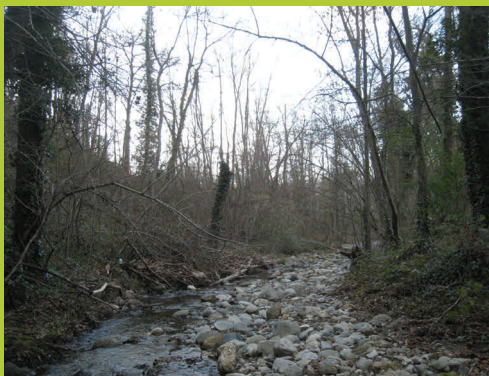
Ripisylve connectée et très large
(pk 939.2)

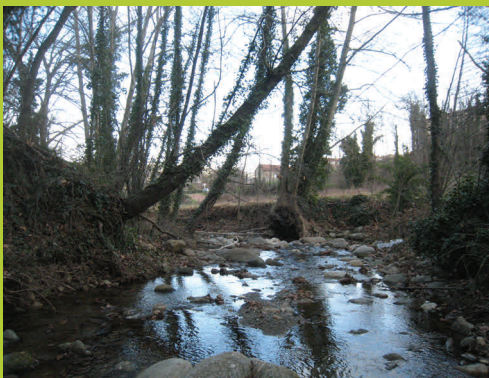
- Les boisements de berge sont souvent instables, comme en témoigne la nature des dépôts de bois morts, constitués essentiellement d'arbres tombés sur place.
- Seuls 2 ouvrages présentent un risque d'obstruction par les corps flottants. La gestion des embâcles sur la Llitera correspond donc à un enjeu faible. Au contraire, certains embâcles présentent un intérêt potentiels pour les habitats aquatiques puisqu'ils sont immergés.
- Les boisements sont régulièrement en mauvais état sanitaire et des dépérissement anormaux des aulnes ont été observés, vraisemblablement liés à la maladie du phytophthora de l'aulne.
- La forte présence du Buddleia de David pose problème au niveau des successions végétales des ripisylves, et notamment des espèces pionnières (saules), puisqu'il prend régulièrement leur place, en créant des peuplements denses monospécifiques.

Boisements instables (pk 939.7)

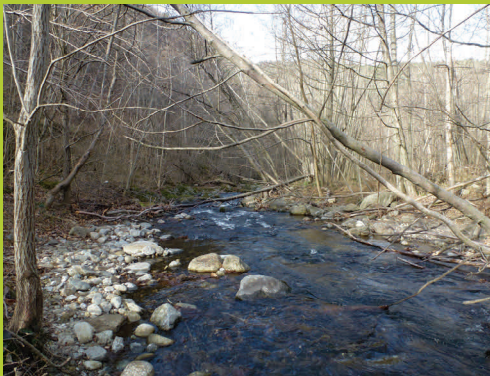
Ripisylve large et connectée en rive droite (pk 923)

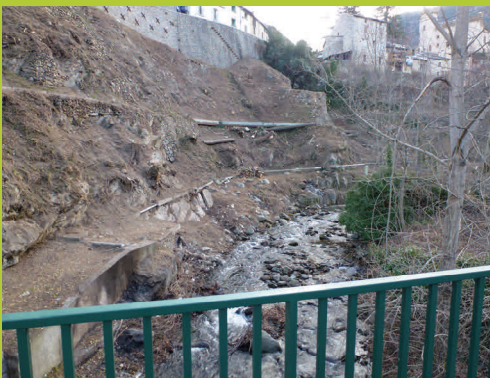
Berge déboisée en rive droite (pk 921.9)

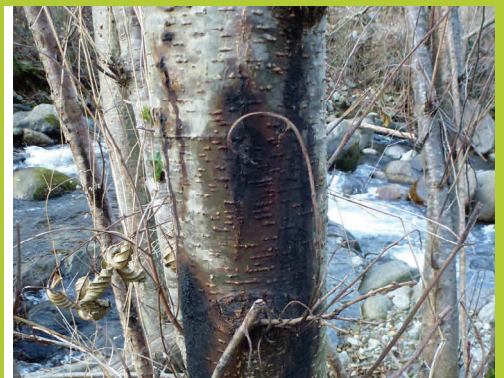
- Les boisements de berge sont globalement stables et en bon état sanitaire, bien que quelques dépérissements anormaux d'aulnes aient été constatés, qui sont sans doute dus à la maladie du phytophthora de l'aulne.
- Seuls 5 ouvrages sont présents, qui présentent peu de risque d'être obstrués par les corps flottants. Aucun embâcle potentiellement impactant pour les écoulements n'a été observé.
- Les berges sont souvent entretenues de manière sévère, par des débroussaillages.
- Seules deux espèces végétales invasives ont été recensées sur le Mantet, le buddleia de David encore très peu présent et le robinier faux-acacia.

Tâches coulantes et noirâtres sur un aulne dépérissant (pk 922.1)

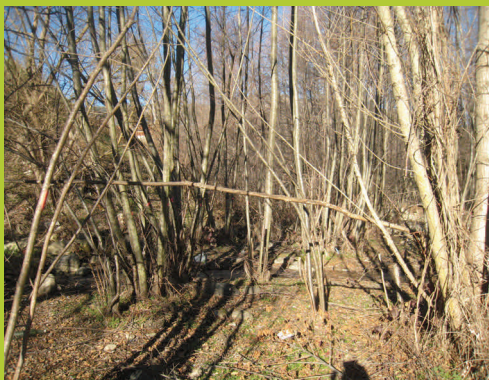
Ripisylve large et connectée (pk 931.5)

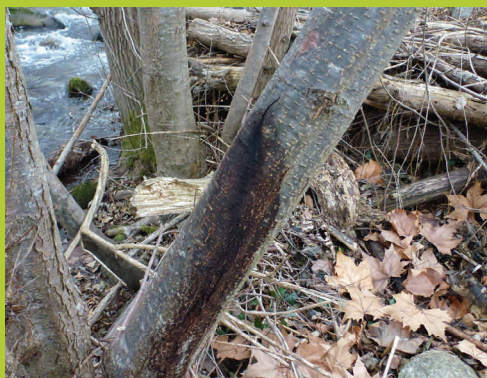
Tâches coulantes noirâtres sur un aulne dépérissant (pk 929.7)

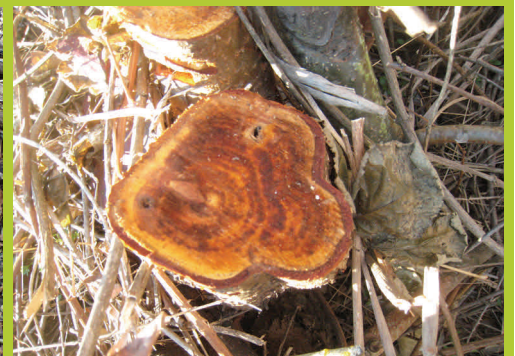
Abattages d'aulnes - Précautions nécessaires afin de ne pas disperser le phytophthora alni (pk 931.5)

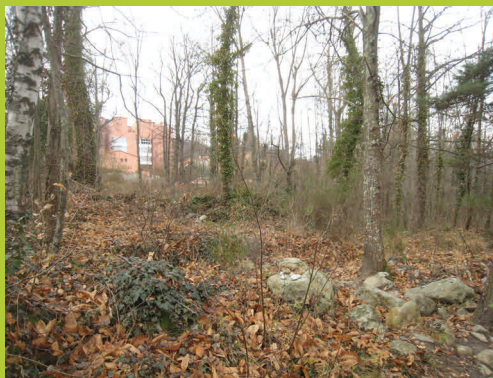
Ripisylve large et connectée ...
(pk 930.8)

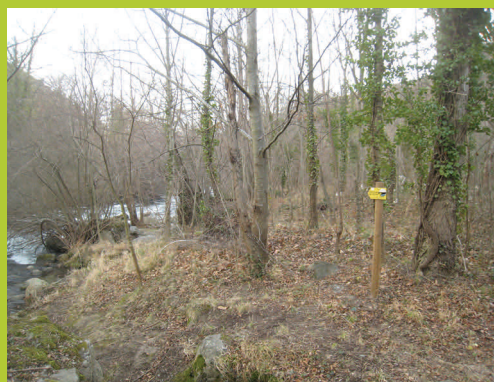
Ripisylve large et connectée (pk 925.7)
