Syndicat Mixte du Bassin Versant Arly

Élaboration d'un plan de gestion des matériaux
et suivi topographique des principaux cours d'eau
du bassin versant de l'Arly

RAPPORT DE PHASES 1 & 2 :
LEVÉS TOPOGRAPHIQUES
IDENTIFICATION DES SECTEURS D'INTERVENTION

C2014-038-01A

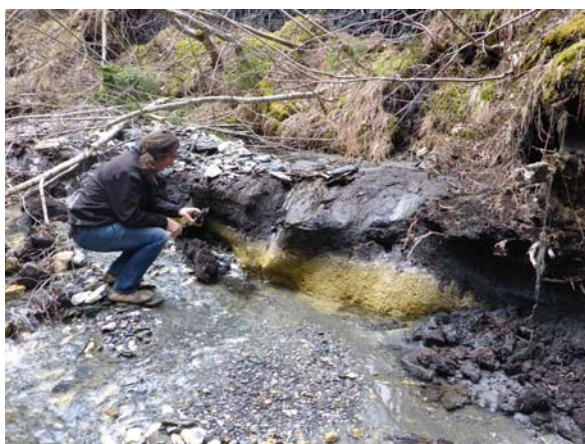
Figure 5 : Torrents du Glapet et de Plaine Joux vers l'altiport

Incision du Glapet entre le pont de la route d'accès à l'altiport et le gué de l'Adret

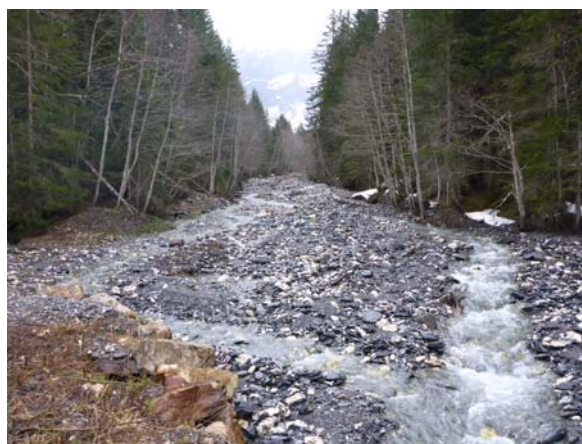
Ruisseau de Plaine Joux à l'amont d'un resserrement artificiel du lit pour une passerelle ski de fond

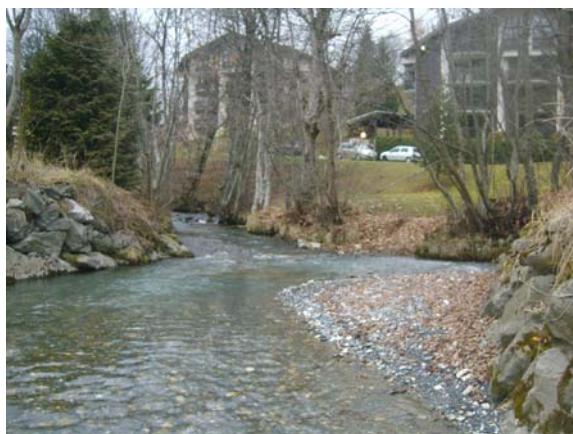
Figure 6 : Ruisseaux du Glapet et du Planay dans la traversée de Megève

Confluence Glapet – Planay

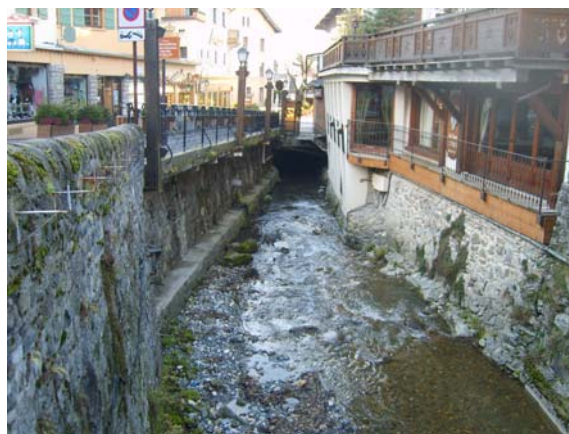
Planay très contraint dans la traversée de Megève

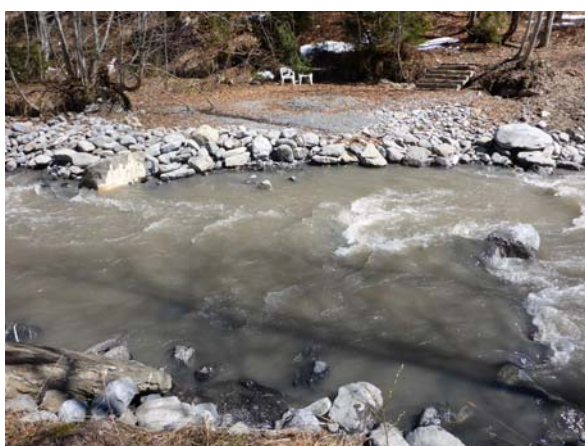
Figure 8 : L'Arrondine au Plan (La Giettaz)

« Aménagement » de l'espace de divagation de l'Arrondine à l'amont du Plan

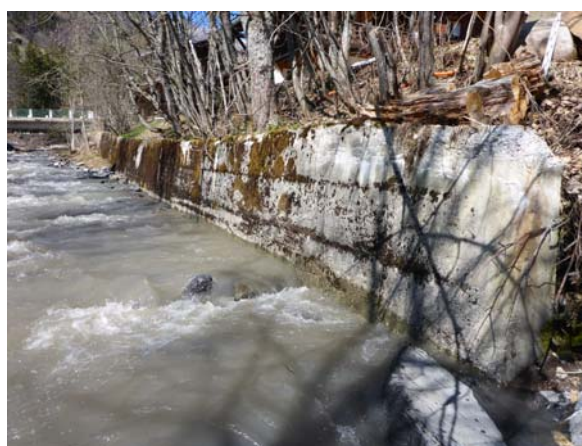
Mur de soutènement de berge calé par un seuil

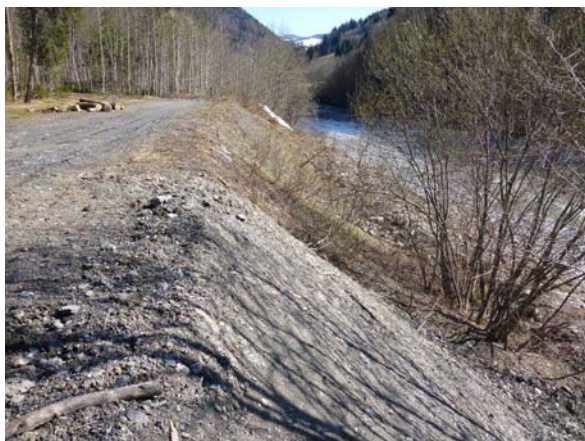
Figure 9 : L'Arrondine aux Glières (Flumet – St Nicolas-la-Chapelle)

Remblaiement de la rive gauche vers la menuiserie des Glières

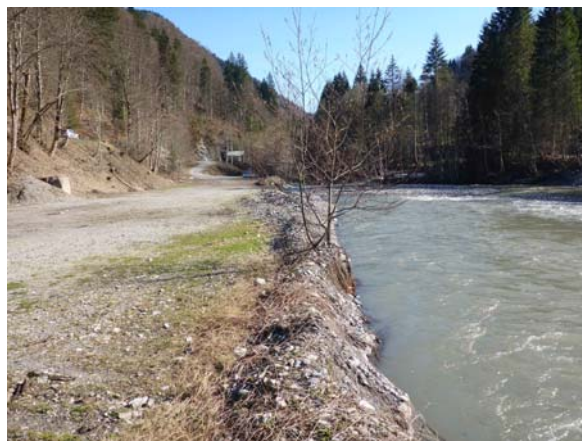
Merlons de curage déposés le long du remblai Jiguet en rive gauche à l'amont du pont de Nanchard

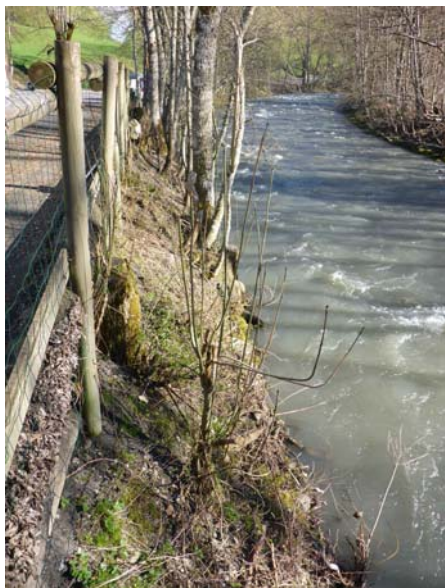
Figure 10 : L'Arrondine à l'amont de l'Arly (Flumet – St Nicolas-la-Chapelle)

Berge rive gauche au droit du plan d'eau

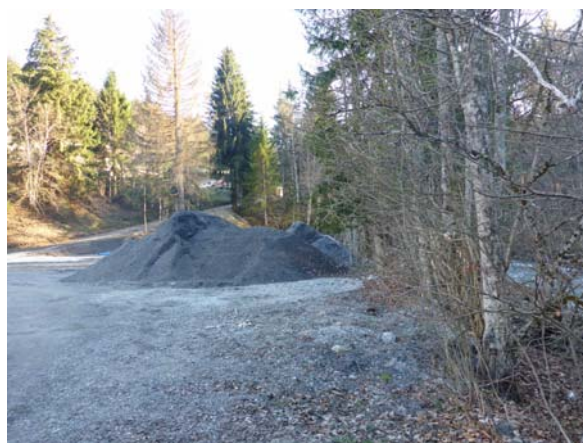
Tri des matériaux curés dans la retenue du barrage

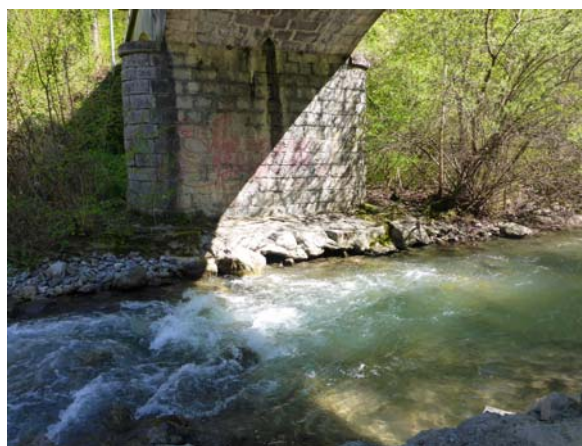
Affouillement des piles du pont des Bossons

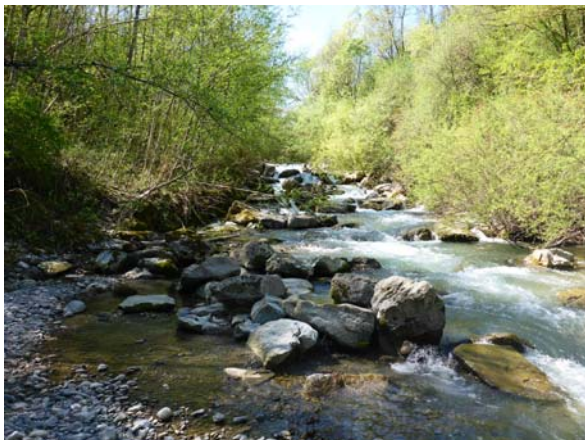
Figure 12 : La Chaise entre le pont du Chenay et le pont d'Ombre (St Ferréol – Marlens)

Seuil dit « Martoïa » à l'amont du remblai en lit majeur d'Alciato-Bouvard (TP)

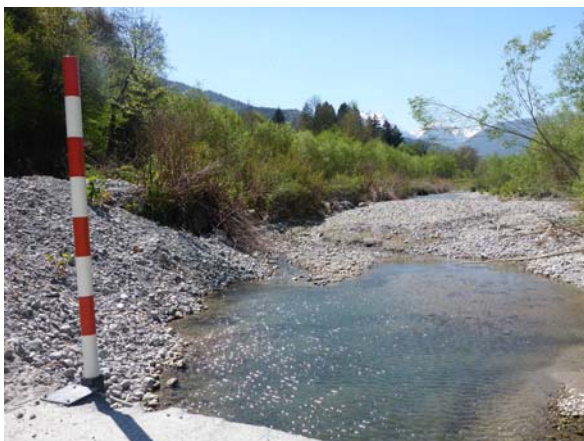
Figure 13 : La Chaise entre le pont d'Ombre et les Champs Froids (Marlens – Ugine)

Curage du passage à gué Basso

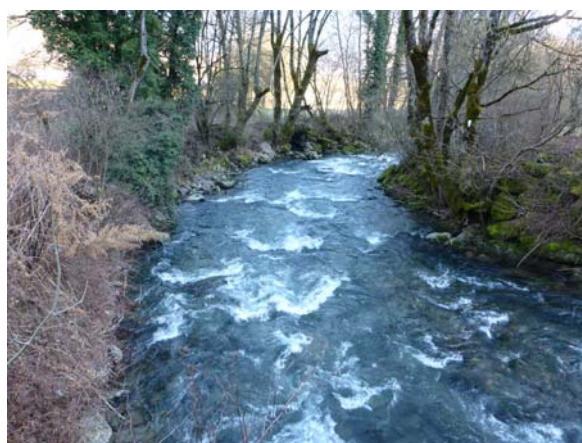
Radier à forte pente en aval du pont de Soney

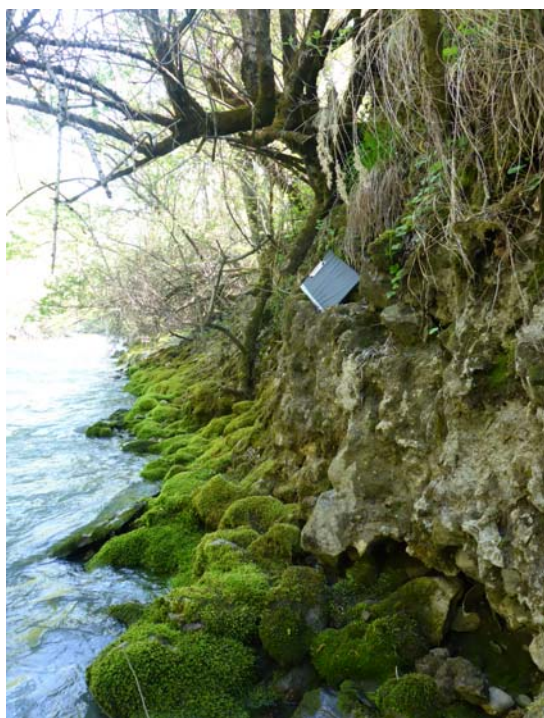
Figure 16 : L'Arly entre la sortie des gorges et la Chaise (Ugine)

Berge rive gauche abrupte et composée d'anciens déchets des process des aciéries

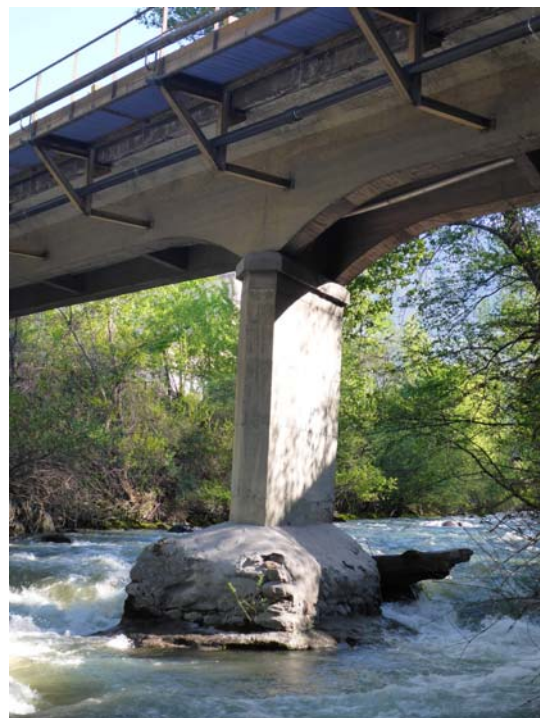
Pile du pont Ugitech reprise contre l'affouillement

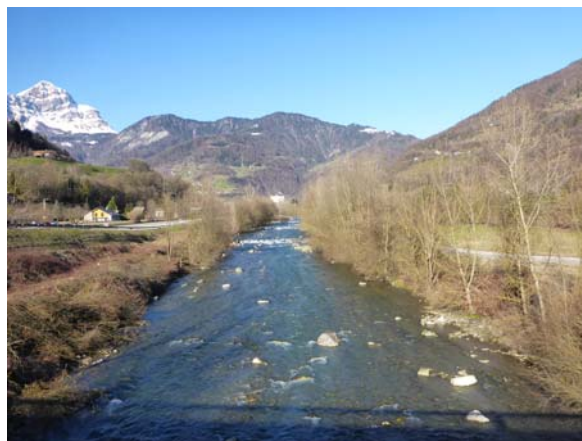
Arly en amont du pont des Ratelières (seuils)

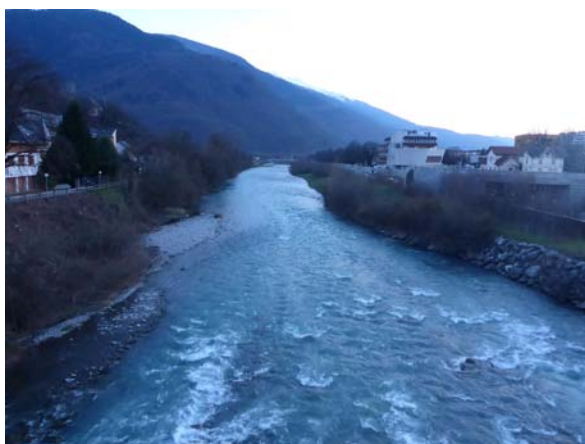
Figure 19 : L'Arly entre le pont de Venthon et l'Isère (Pallud – Albertville)

Arly en aval du pont des Adoubes (terrasse fixée en rive droite)

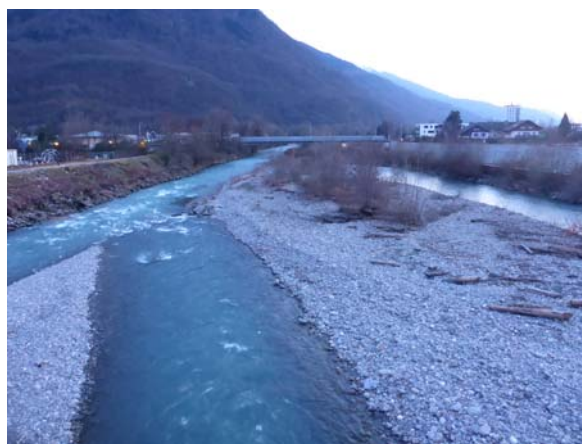
Arly entre le pont Mirantin et le pont SNCF (berge rive gauche fortement sollicitée)

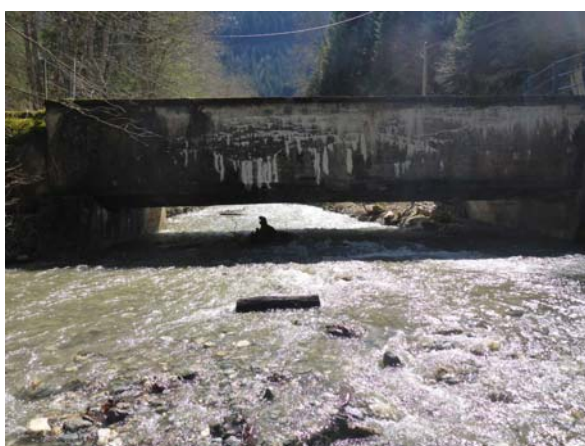
Figure 20 : Le Doron aux Fontanus (Beaufort)

Conduite EDF traversant le Doron avec un très faible tirant d'air

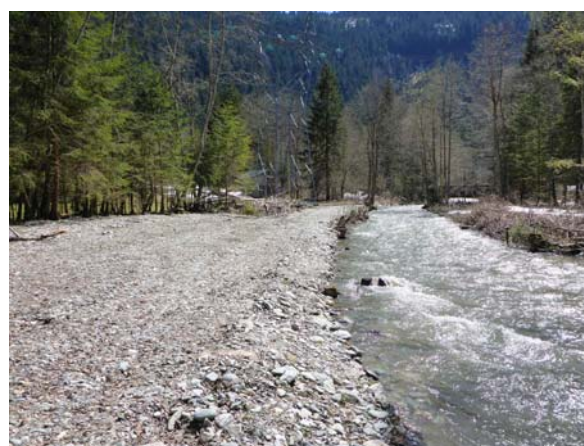
Régilage de matériaux curés en amont en septembre 2013

- Les matériaux curés ont été régalés sur la berge rive droite à environ 50 m en aval de la conduite EDF, et sur un peu plus de 50 m de long pour environ 10 m de large (hauteur moyenne inférieure à 1 m) (cf. *photographie ci-après*). Comme indiqué précédemment, le secteur des Fontanus est un secteur plus propice au dépôt qu'à la reprise de sédiments, étant donné la rupture de pente, et cela est encore accentué par la présence des retenues EDF de Roselend et de la Gittaz. La localisation de la « réinjection » des sédiments n'est donc pas favorable à une remobilisation. Elle correspond d'ailleurs au secteur sur lequel le fil d'eau s'est le plus exhaussé entre 2008 et 2014¹¹.

- Par ailleurs, et si l'on fait abstraction des conditions hydrologiques défavorables pour remobiliser les sédiments, les matériaux ont été régalés de façon trop régulière et sous forme d'une risberme compactée. Plutôt que de disposer les sédiments avec un fruit de talus quasi-vertical plongeant dans le lit, plus propice à une reprise par érosion latérale, ils ont été régalés avec une pente faible qui leur confère une plus grande résistance à l'arrachement. En outre, quelques végétaux recépés viennent encore les stabiliser côté rivière.

- En définitive, la risberme ainsi constituée devrait rapidement se végétaliser et se fixer, contribuant à refermer un peu plus le lit du Doron sur ce secteur où les conditions hydrologiques sont déjà particulièrement propices à générer ce phénomène.

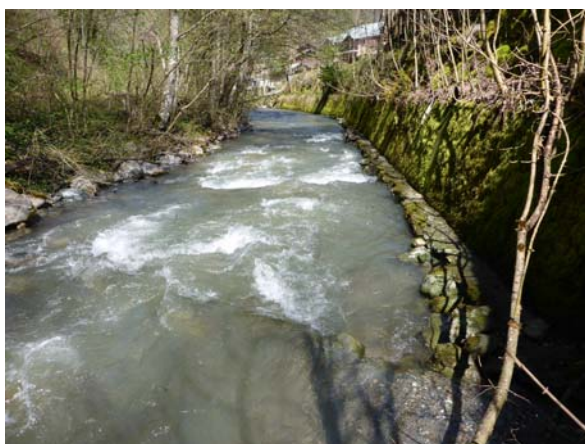
Figure 21 : L'Argentine à Beaufort

Radier à forte pente en aval de la salle polyvalente avec mur de protection de berge vulnérable

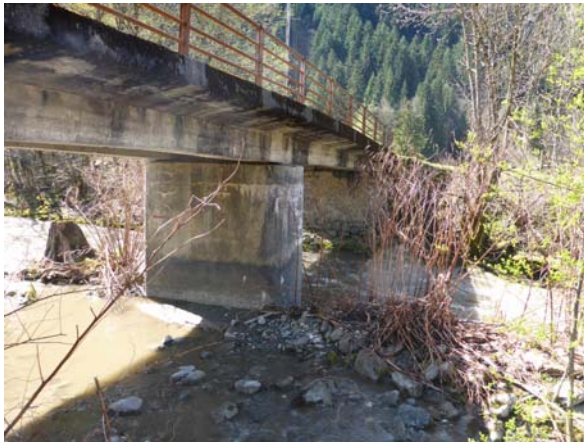
Figure 24 : Le Doron dans la plaine de Marcot (Beaufort)

Le Doron sous le pont de Marcot (pile vulnérable à l'affouillement)

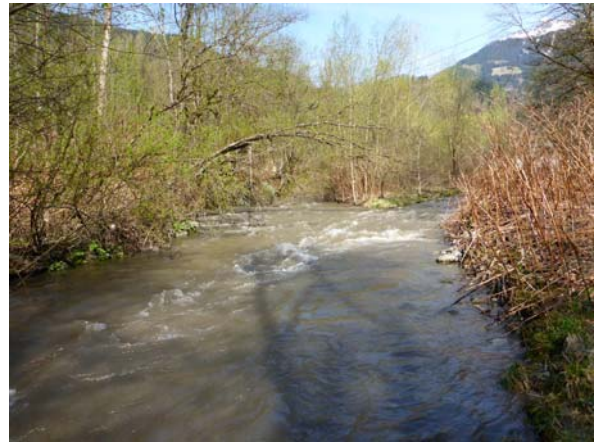
Séparation du Doron en deux bras vers le plan d'eau de Marcot

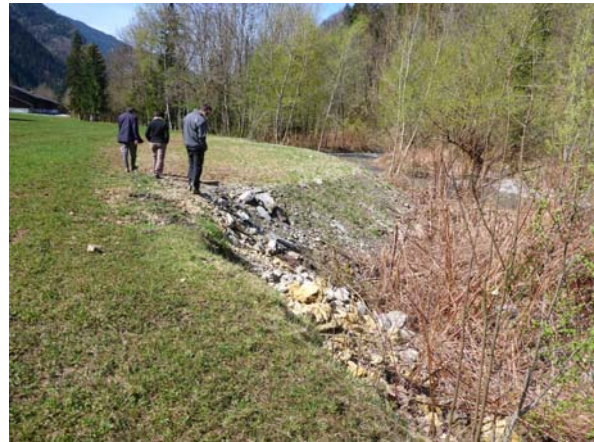
Remblaiement du lit du Doron par un riverain
