Commune de Boz  
Place de la mairie  
01 190 BOZ

## ETUDE DIAGNOSTIQUE DU SYSTEME D'ASSAINISSEMENT DE BOZ

### RAPPORT DE SYNTHÈSE

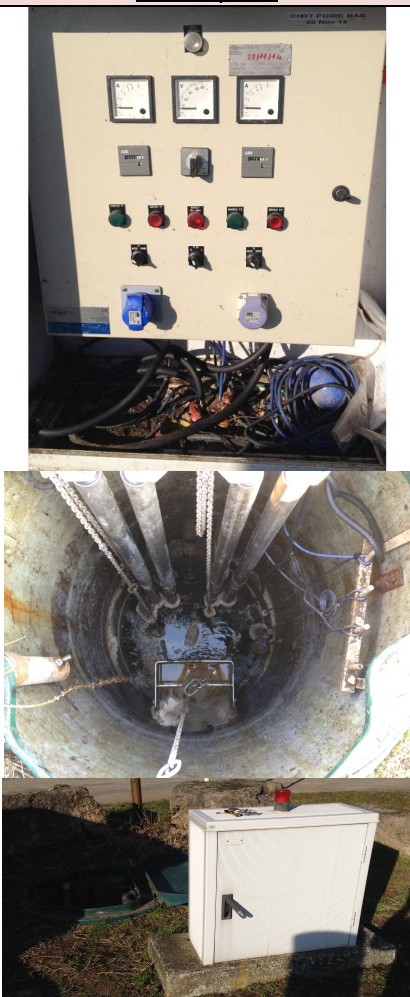
<u>Vue du poste</u>	<u>Caractéristiques du poste</u>

<p>Diamètre intérieur du poste = 1,00 mètre (cuve en résine de polyester)</p> <p>Type de pompes = Flygt réf. DP3068MT Débit mesuré pompe 1 = 14,14 m<sup>3</sup>/h Débit mesuré pompe 2 = 12,25 m<sup>3</sup>/h</p> <p>Profondeur d'arrivée = 1,10 m Diamètre refoulement = DN ext 75 mm Profondeur poire arrêt pompe = 1,80 m Profondeur poire démarrage pompe = 1,50 m Profondeur poire démarrage 2<sup>ème</sup> pompe = 1,35m</p> <p>Télégestion = alarmes uniquement Chambre de vanne = OUI Ballon antibélier = NON Panier dégrilleur = OUI Grille antichute = NON</p>

**Une arrivée d'eaux claires au sein de cuve du poste de refoulement « Bosson » a été mise en évidence.** L'eau ne provient pas de la chambre de vanne, ni de la rivière.

<b>PRIORITÉ</b> :	<b>1</b>
<b>DÉSORDRES</b> :	<b>Apport d'Eaux Claires au niveau de la cuve du poste de refoulement « Bosson », 15 branchements drainants apportant des ECPP, 5 regards apportant des ECPP, Déconnexion de la cuve de l'ancien poste de refoulement des Curtils.</b>
<b>OBJECTIF</b> :	<b>Réduction importante des eaux claires parasites</b>
<b>COMMENTAIRES</b> :	<b>Apport d'Eaux Claires au niveau de la cuve du poste de refoulement « Bosson »</b> Cette arrivée d'eaux claires doit être déconnectée.  <b>15 branchements drainants apportant des ECPP</b> Les inspections caméra ont permis de mettre en évidence <b>15 branchements apportant des eaux claires parasites permanentes</b> . Il est probable que des drainages soient raccordés sur les réseaux privatifs situés en amont de la boîte de branchement.  <b>5 regards apportant des ECPP</b> 5 regards d'eaux usées doivent faire l'objet d'une étanchéification par l'intérieur par mise en place de résine : <ul style="list-style-type: none"><li>- Mauvaise jonction buses / corps + dépôts + eaux stagnantes : 1 regard - R0064,</li><li>- Mauvaise jonction buses / corps + dépôts + infiltration : 1 regard - R0020,</li><li>- Mauvaise jonction buses / corps : 1 regards - R0064, R0099,</li><li>- Infiltration : 1 regard - R0037,</li><li>- Raccordement non étanche + dépôts : 1 regard - R0018.</li></ul> <b>Déconnexion de la cuve de l'ancien poste de refoulement des Curtils.</b> Cette cuve se remplit régulièrement d'eaux pluviales. Elle doit être déconnectée du réseau d'eaux usées. Le couvercle de la cuve devra également être fermé par un cadenas (problématique de sécurité).

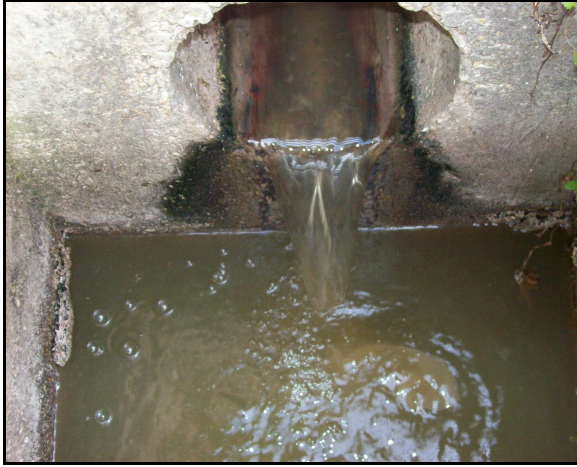
**Arrivée eaux usées en entrée de la STEP**

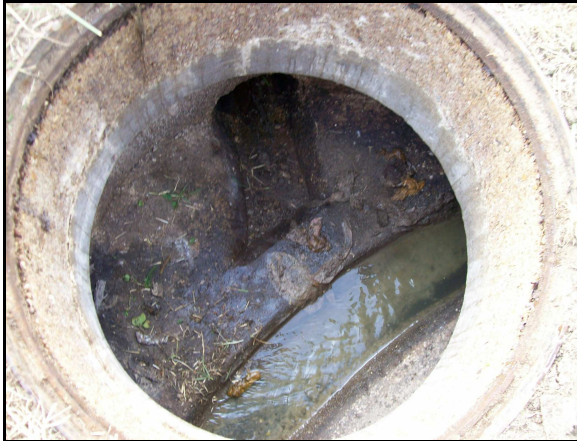
**Regard de bypass du 1<sup>er</sup> bassin**

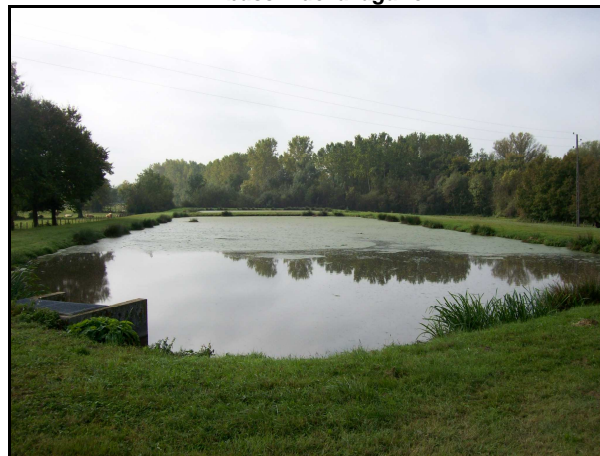
**1<sup>er</sup> bassin de la lagune**

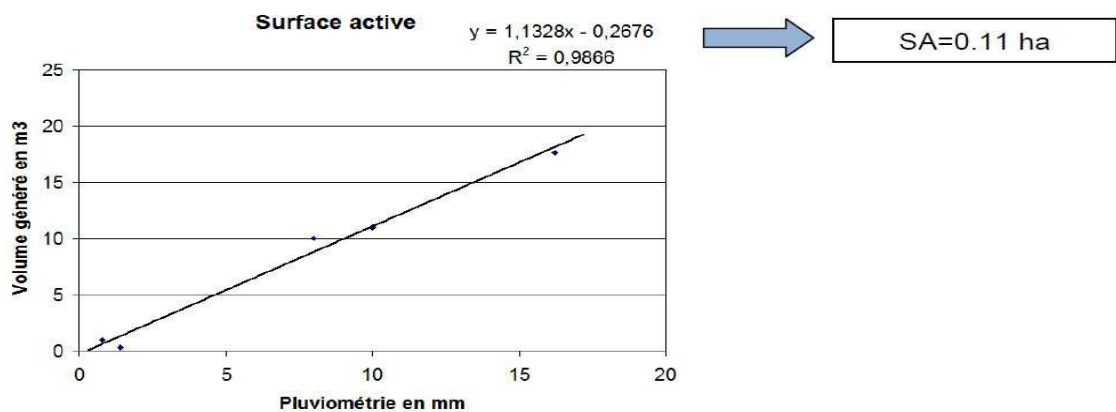
Le volume excédentaire est calculé en soustrayant le volume temps sec au volume total lors du temps de pluie.

Une courbe est tracée afin de représenter, pour chaque événement pluvieux, le volume excédentaire et la pluviométrie associée. La pente de la courbe donnée par les points correspond à la surface active raccordée au point de mesure (vu dans la formule du paragraphe précédent).

Cette méthode n'est applicable que pour des pluies ne générant pas de déversements et étant suffisamment importantes pour que le volume dû aux pertes initiales soit insignifiant par rapport au volume de pluie généré. On appelle couramment pertes initiales : les pertes dues à l'évapotranspiration, le remplissage des dépressions du sol et les pertes dues à l'infiltration des surfaces (plus couramment appelée coefficient de ruissellement).

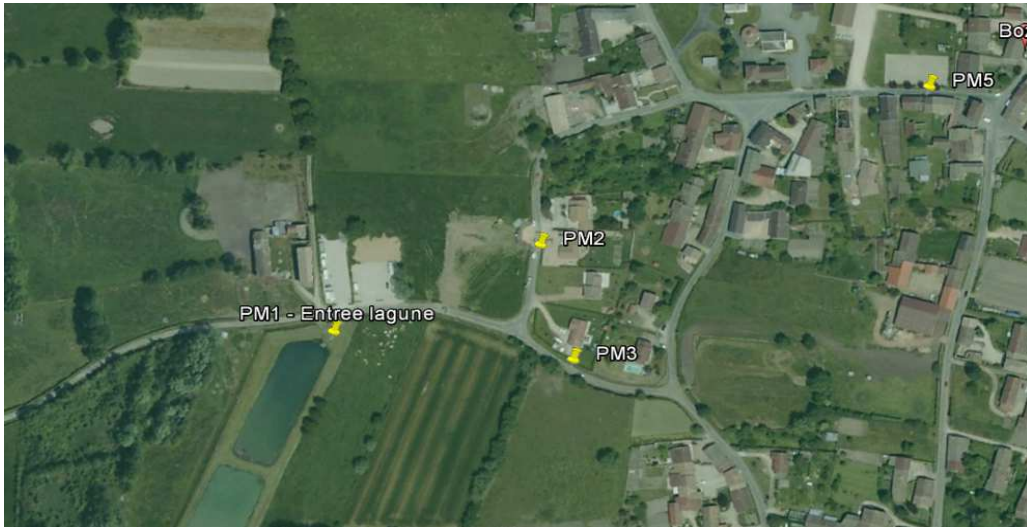
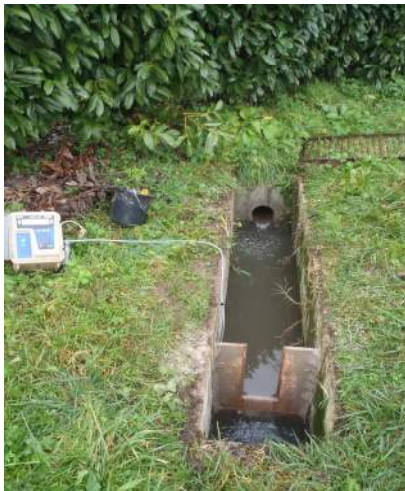
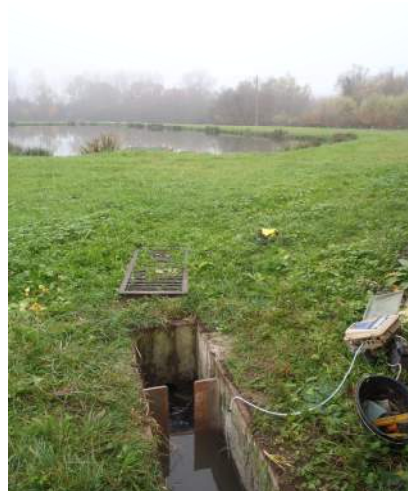
<b>PM1 - Entrée de la lagune BOZ</b>
--------------------------------------

Type de mesures	Hauteur sur déversoir
-----------------	-----------------------

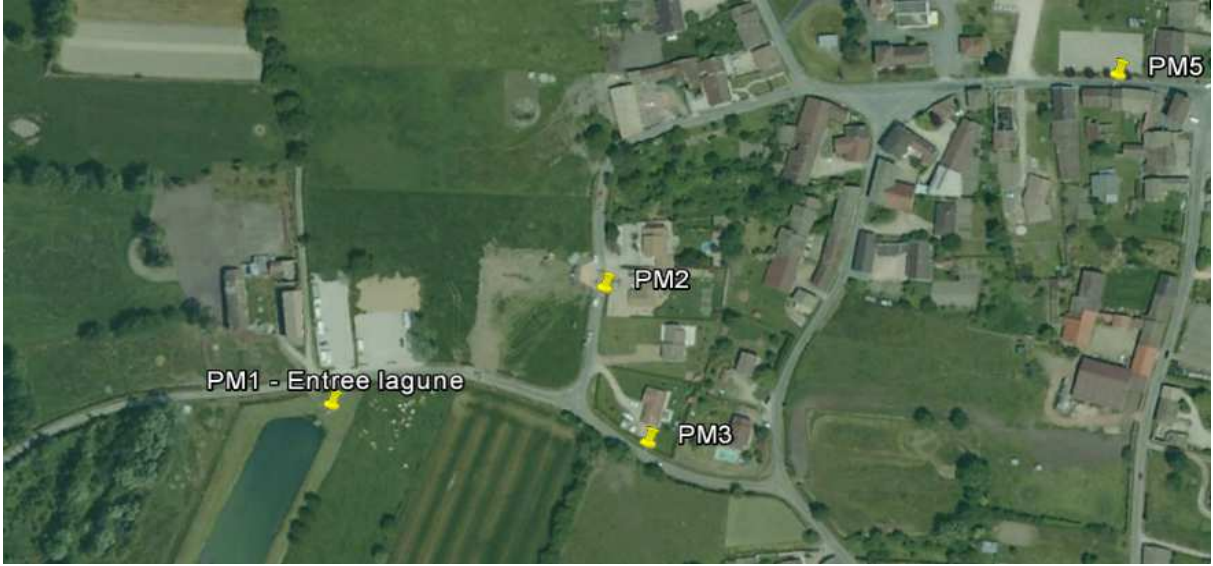
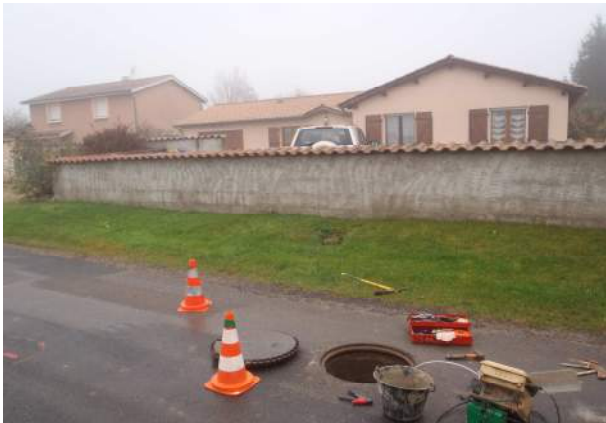
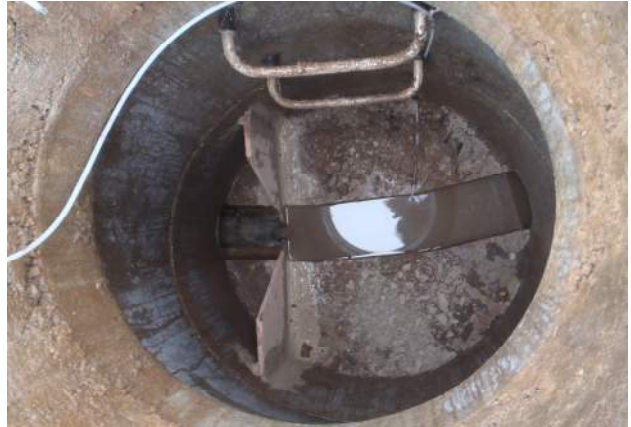
PM2
-----

<b>Campagne de mesure BOZ</b>	<b>Nov - Dec 2014</b>
PM2 - Rue du Platane - Boz	46°24'21.71"N
	4°54'25.02"E

Type de mesures	Hauteur sur déversoir
-----------------	-----------------------

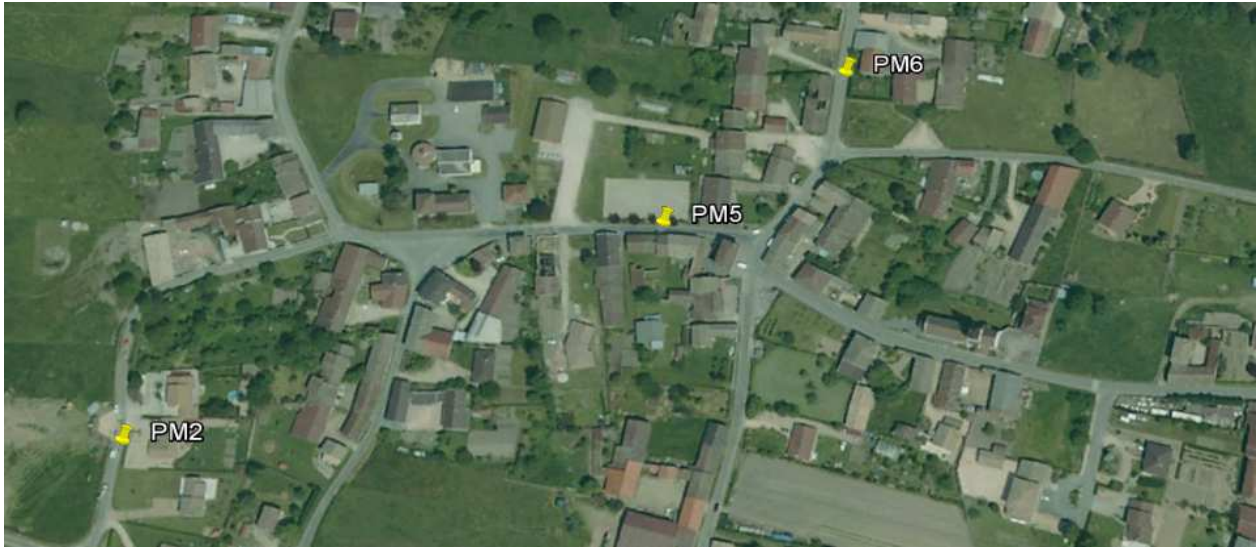
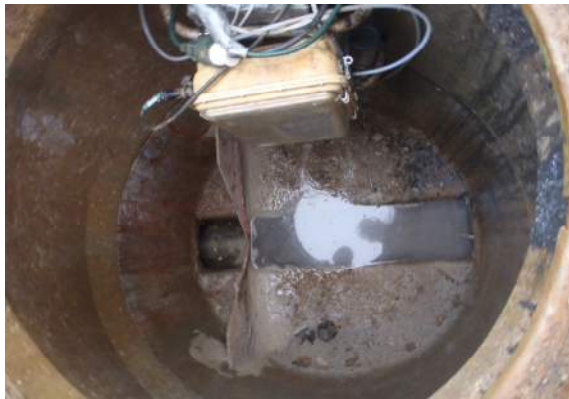
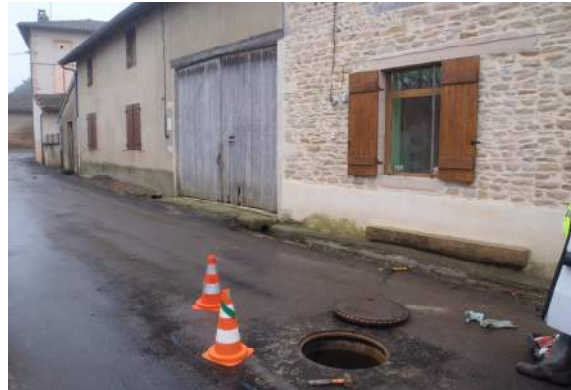
## PM5

PM5 - Rue de la Saone - Boz	46°24'25.71"N
	4°54'36.32"E

Type de mesures	Hauteur sur déversoir
-----------------	-----------------------

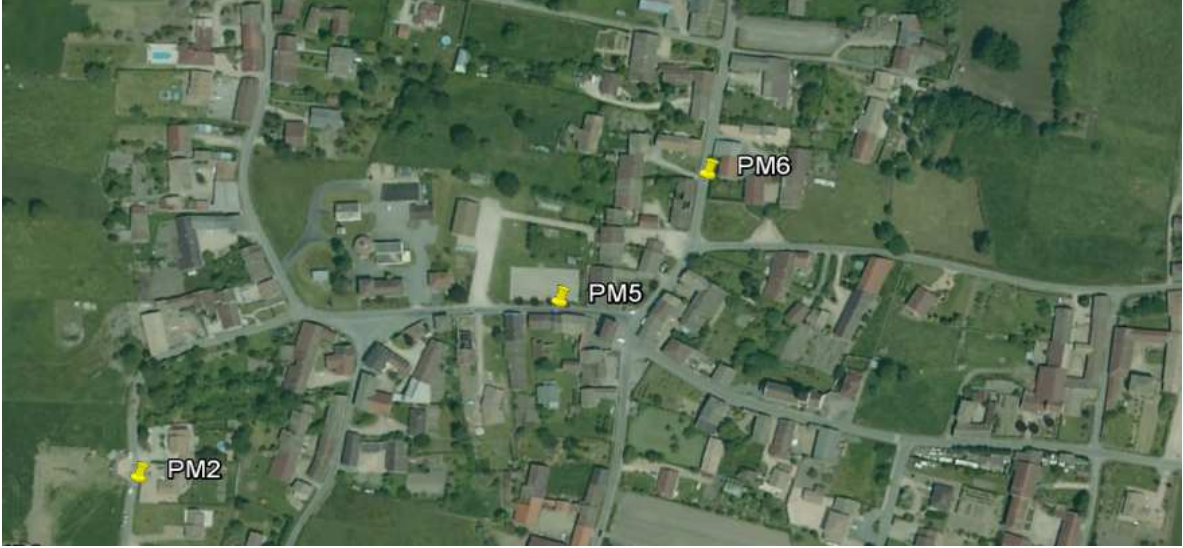
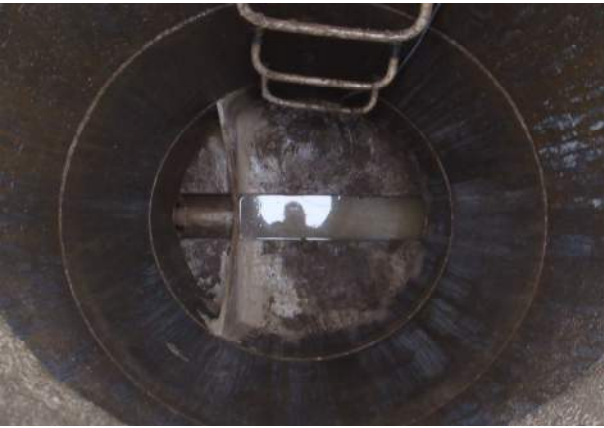
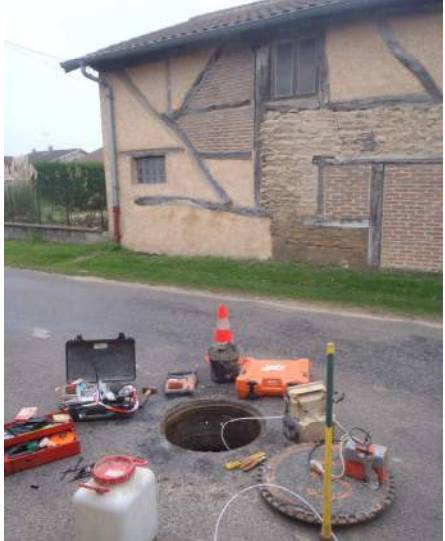
Campagne de mesure BOZ		Nov - Dec 2014
PM6 - Route de l'étang - Boz		46°24'28.43"N
		4°54'40.16"E
PM6		
Type de mesures	Hauteur sur déversoir

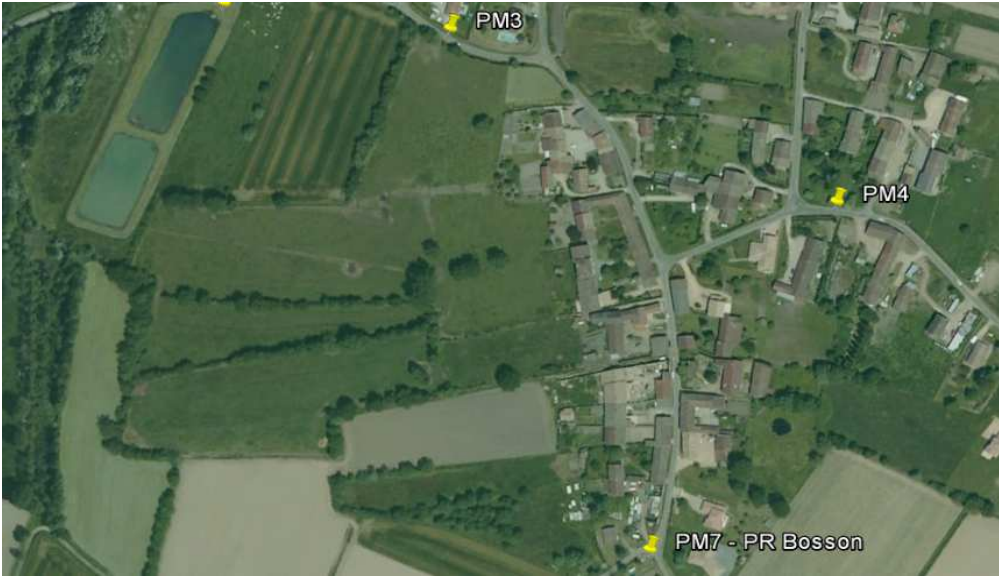
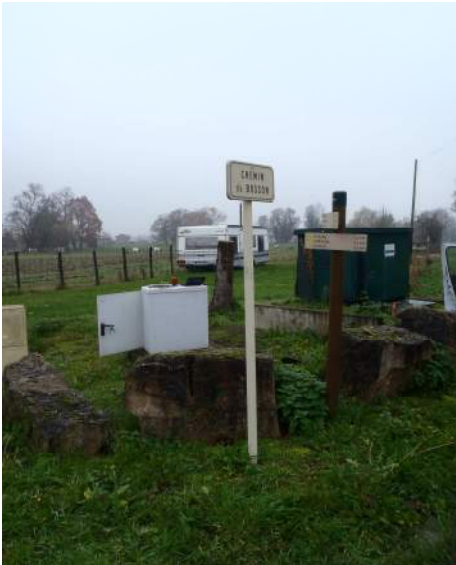
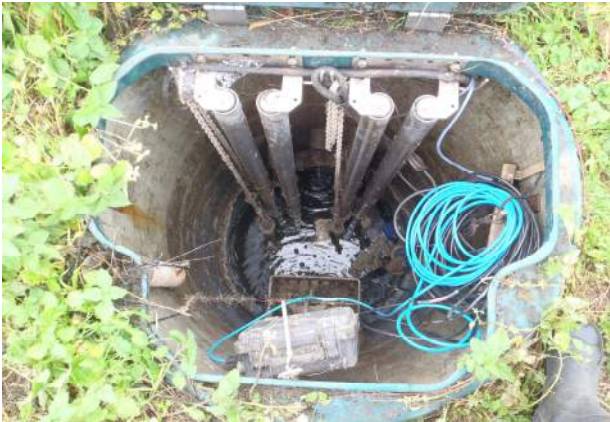
Campagne de mesure BOZ		Nov - Dec 2014
PM7 - Chemin du Bosson - Boz		46°24'7.08"N
		4°54'33.52"E
PM7 - PR Bosson		
Type de mesures	Hauteur sur déversoir

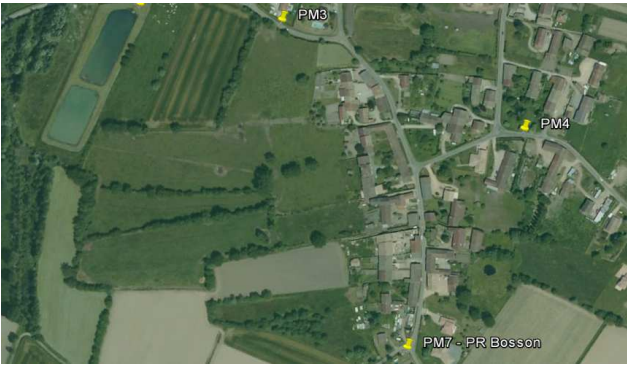
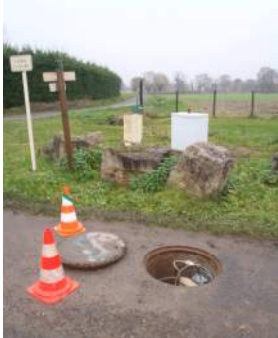
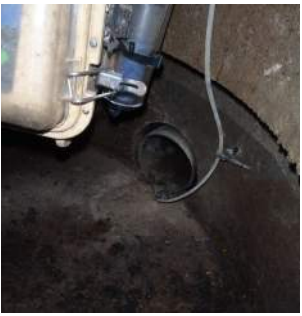
Campagne de mesure BOZ		Nov - Dec 2014
PM7 bis - Chemin du Bosson - Boz		46°24'7.08"N 4°54'33.52"E
PM7 bis - Trop plein PR Bosson		
Type de mesures	Détecteur de surverse

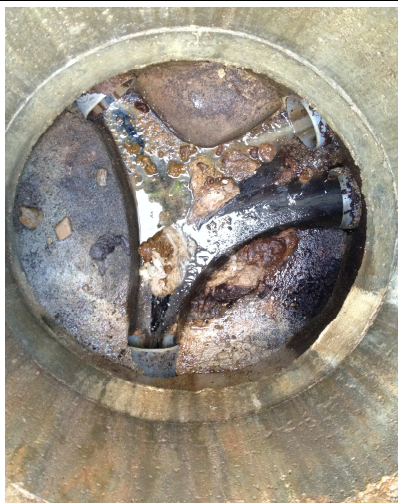
<b>Remarques</b>
léger dépôt
