## SYNDICAT DU HAUT-RHONE

### Affluents rive gauche du Rhône – Le Flon, la Méline et le Ruisseau de la Lône

### Etat des lieux - Synthèse et préconisations de gestion

Rapport – Diagnostic hydromorphologique et écologique des cours d'eau

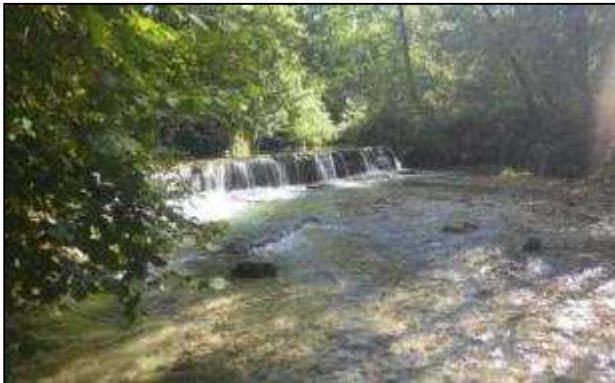
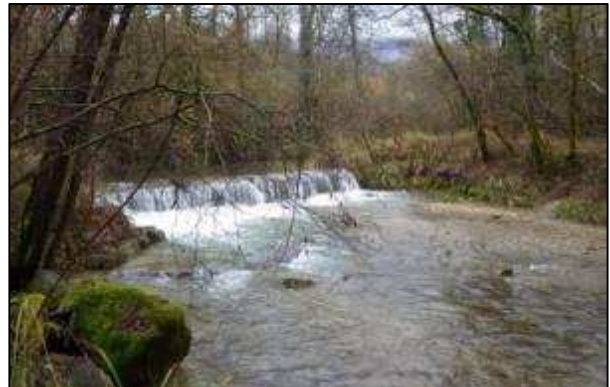
Les photos ci-dessous illustrent les différences entre les campagnes de basses eaux et hautes eaux, en différents points clef du périmètre d'étude.

*Seuil d'Ameyzin sur le Flon (ROE34087)*

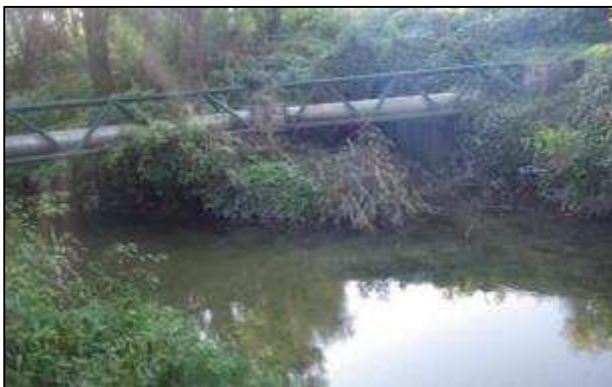
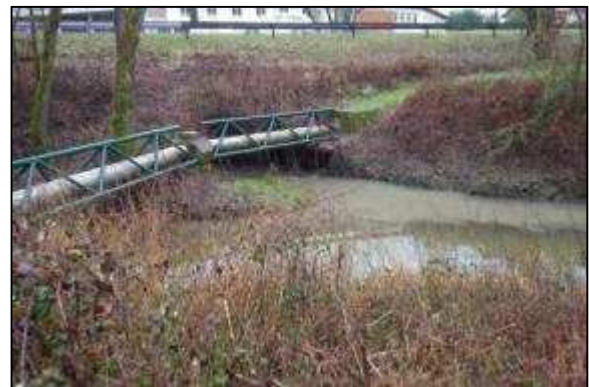
*Confluence Méline/Petite Méline*

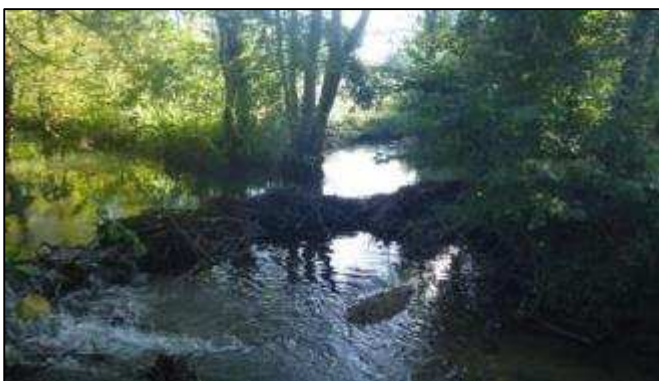
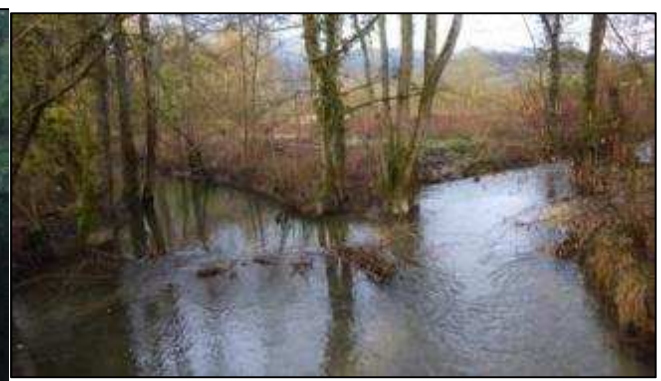
*Barrage de castor au niveau de la confluence Ruisseau de la Lône/Méline*

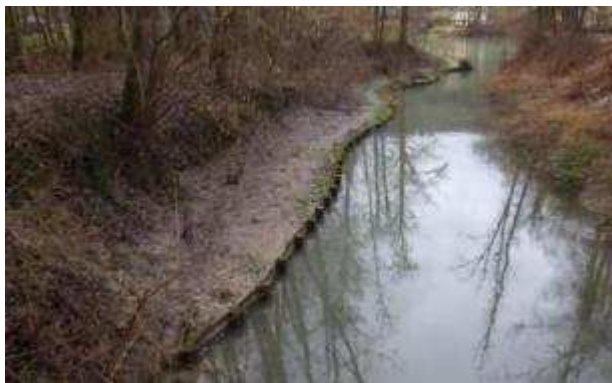
Au niveau de la confluence entre la Méline et le Rhône, la berge gauche a été réhabilitée en 2008, du fait d'une accumulation de sédiments à la confluence entraînant une disgrâce paysagère, des nuisances olfactives et surtout un frein à la continuité piscicole. La réalisation de l'aménagement a consisté à rétrécir la largeur du lit pour augmenter les vitesses d'écoulement et permettre l'évacuation des sédiments dans le Rhône. Lors de nos investigations de terrain, nous avons pu constater que les aménagements réalisés (tressage et fascinages de saule en pied de berge) ont partiellement tenu et que l'érosion de berge s'est attaquée au talus de berge.

*Rive gauche de la Méline au niveau de la confluence avec le Rhône*

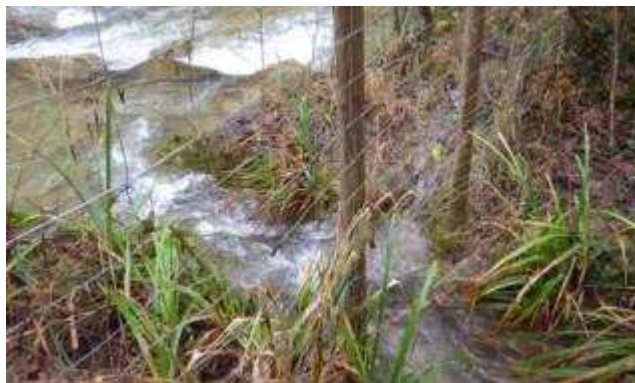
Une rivière de contournement a été aménagée en 2007 pour les deux seuils du Flon à Ameysin. Les seuils ont été confortés à cette occasion. La rivière de contournement a été créée en réutilisant la déviation existante vers 2 étangs privés afin de rétablir la continuité piscicole. Nos observations de terrain ont mis en évidence une fonctionnalité partielle de l'équipement de franchissement, en particulier au niveau de l'attractivité aval. Une réflexion est actuellement en cours par la fédération de pêche et l'ONEMA sur la reprise de la rivière de contournement, ciblée actuellement comme non fonctionnelle pour la remontée des espèces cibles : Truite fario, Chabot, cyprinidés d'eaux vives

*Rivière de contournement des seuils du Flon à Ameysin – Connexion aval*

On notera également la fonctionnalité partielle de la rivière de contournement des seuils d'alimentation des étangs d'Ameysin (ROE34087 et ROE34037), qui au vu des inventaires piscicoles réalisés, semble encore représenter actuellement une contrainte significative au déplacement des espèces piscicoles, notamment au niveau de son attractivité aval.

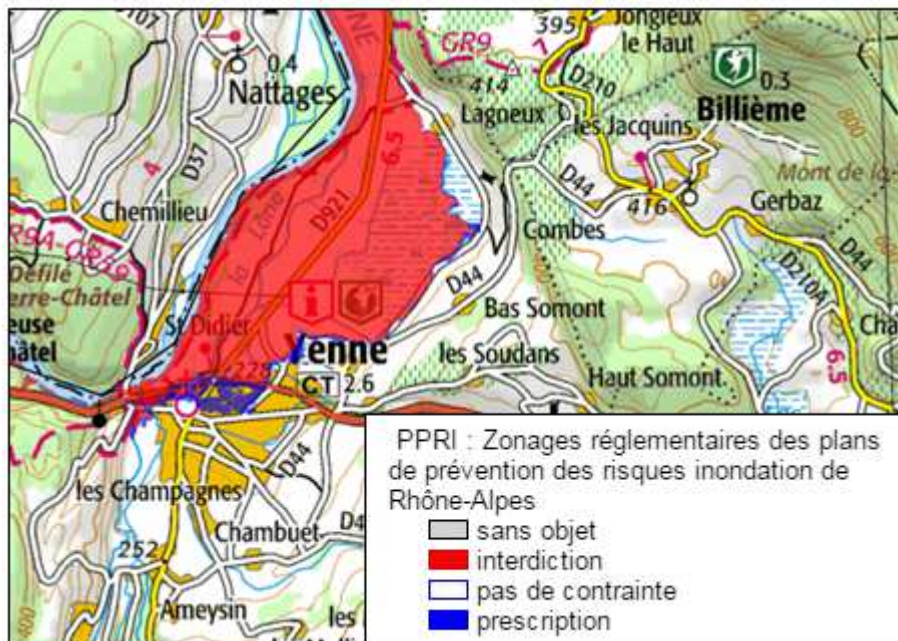
Figure 7 : Zonage du PPRi du Rhône à Yenne

Sur la commune de Yenne, la crue de référence du Rhône dans le PPRi<sup>1</sup> (crue de 1990 actualisée au vu de l'évolution de l'occupation du sol) impose un vaste champ d'expansion de crue, qui touche en particulier un hameau (Etain) et une partie du bourg avec quelques bâtiments publics concernés (pompiers, école, salle des fêtes...). Le Ruisseau de la Lône se situe dans ce champ d'expansion.

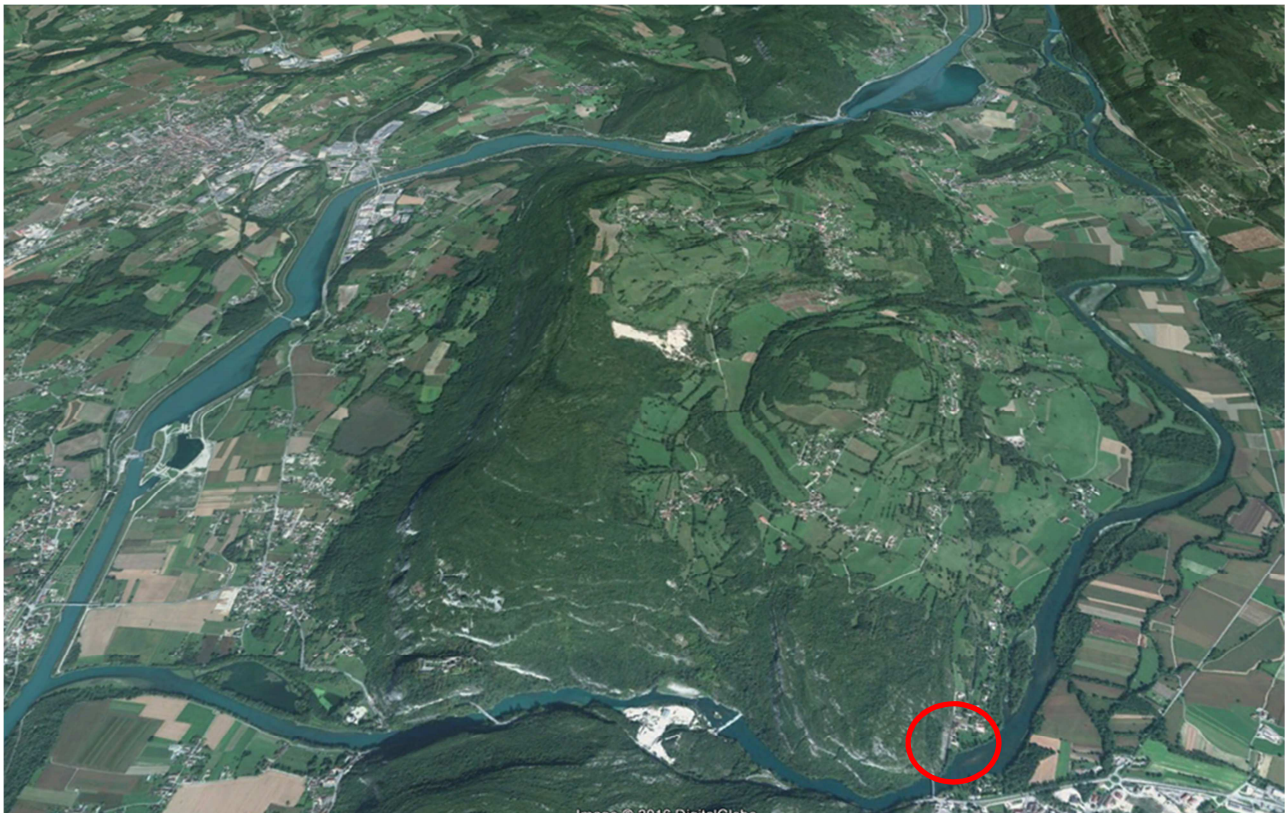
Figure 12 : Localisation du tronçon court-circuité du Haut-Rhône (Lavours) au niveau Yenne (Google Earth)

Ces travaux historiques ont eu de nombreux impacts sur la morphologie et la biocénose du Haut-Rhône, avec notamment une perturbation du régime hydrologique du fleuve, une concentration de ses écoulements et une perte de connectivité avec son lit majeur.

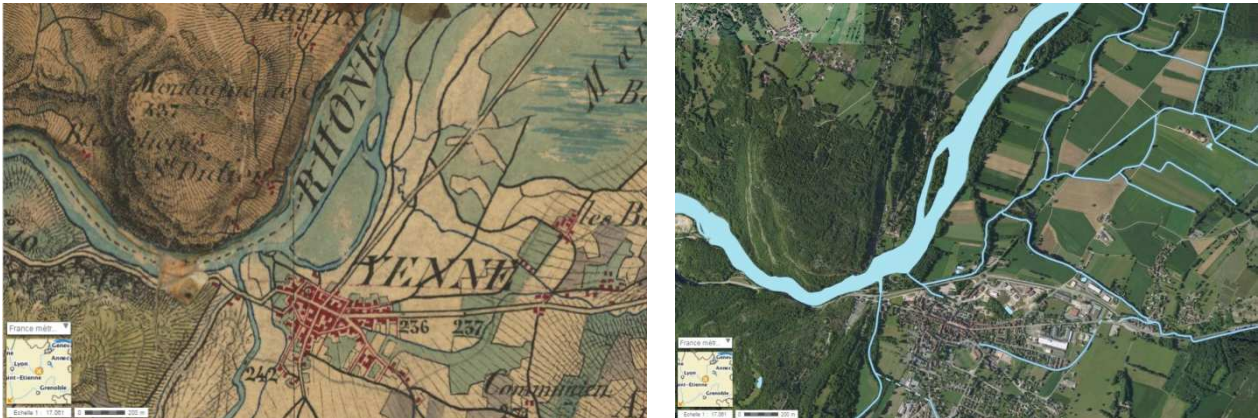
Figure 13 : Evolution du tracé du Rhône à Yenne entre le 19<sup>ème</sup> siècle (Carte d'Etat-major : 1820-1866) et 2012

- de la création d'une chute entre le Flon et le Rhône au niveau de la confluence. Ce décrochage peut être à la fois induit par la baisse de l'hydrologie du Rhône associée au régime du débit réservé et par une incision possible du fond du fleuve du fait des travaux historiques de resserrement. Une rampe construite par la CNR dans les années 80-90 a permis de stabiliser le phénomène d'érosion régressive qui se propageait vers l'amont du Flon ;

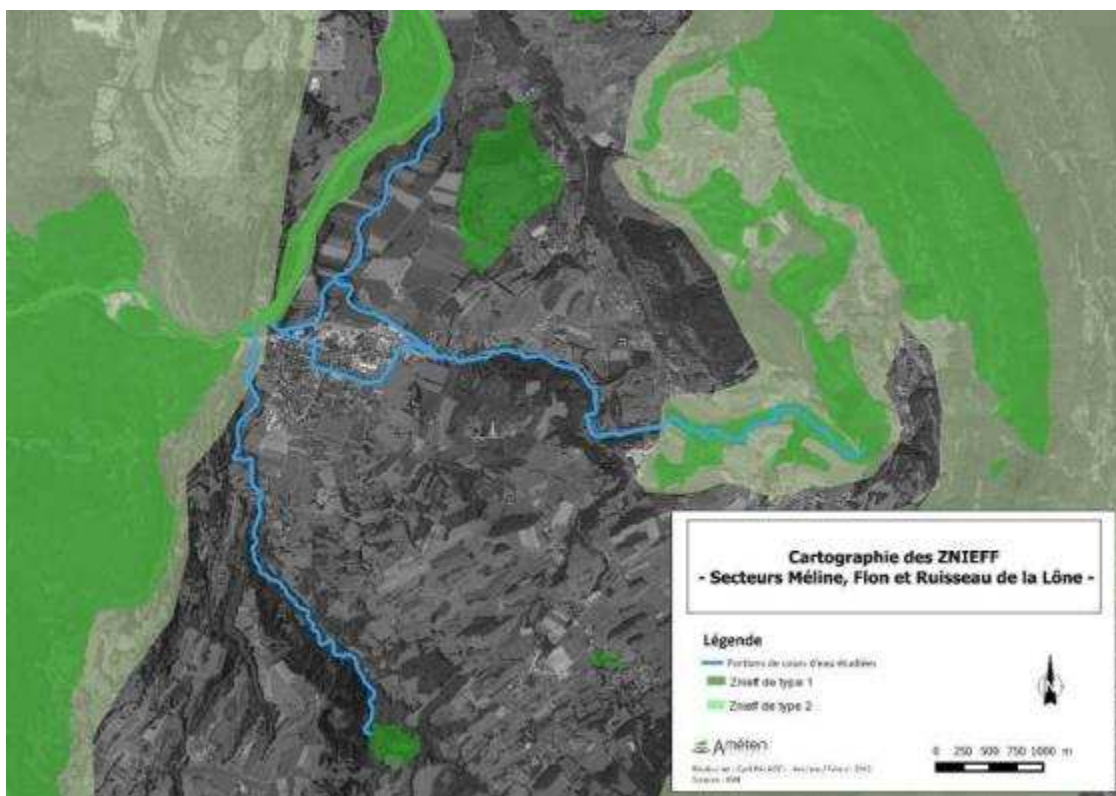
Figure 16 : Localisation des ZNIEFF présentes autour de la Méline, du Flon et du Ruisseau de la Lône

Le tableau suivant liste les ZNIEFF présentes à l'intérieur ou à proximité immédiate du périmètre de l'étude (Cf. Figure 16).

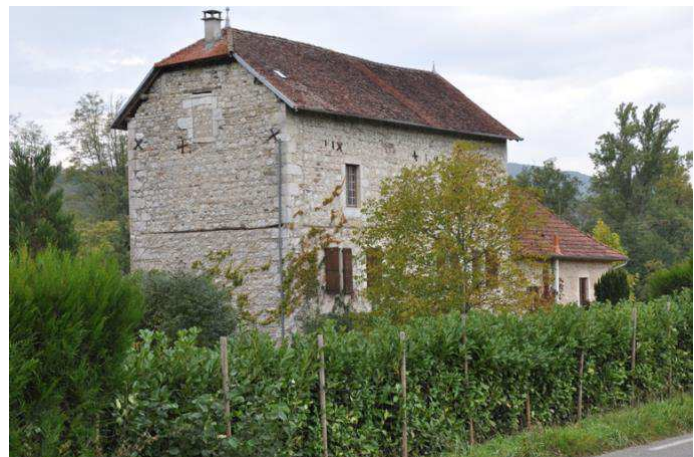
Sur le lieu-dit d'Ameysin un ancien moulin est aujourd'hui réhabilité en logement. Le moulin d'Ameysin fait partie de l'inventaire du patrimoine de Rhône-Alpes. Une rivière de contournement permet aujourd'hui la franchissabilité piscicole partielle de l'ouvrage de prise d'eau qui permet actuellement l'alimentation en eau de deux étangs.

*Localisation d'anciennes prises d'eau de moulin (Carte d'Etat-major) et bâtiment réhabilité actuel du Moulin d'Ameysin*

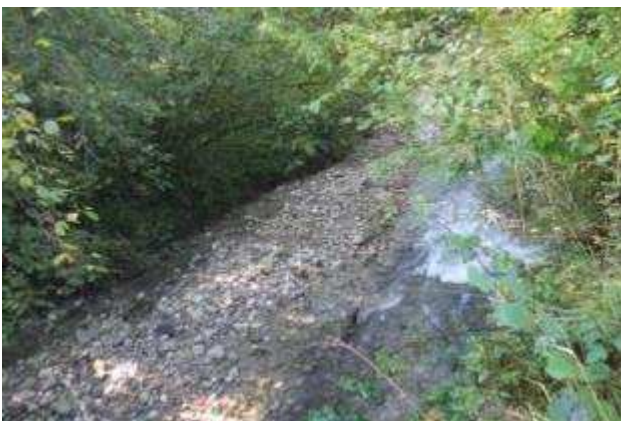
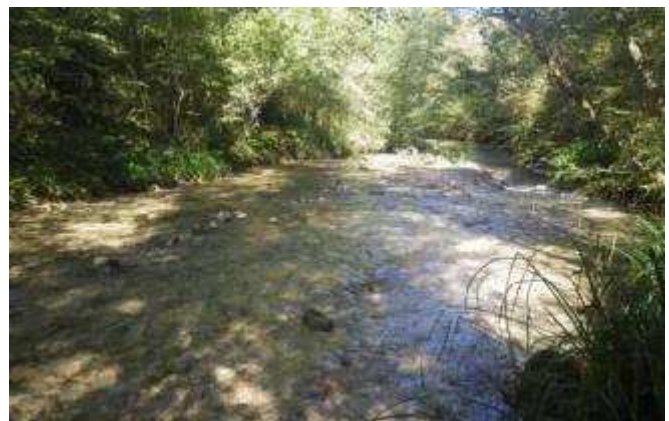
Cette activité géodynamique se traduit par la mobilité d'une charge de fond grossière et par la présence de bras secondaires ponctuels. On observe ainsi la présence fréquente de bancs de matériaux et, en aval, un lit globalement perché par rapport au fond du lit du Rhône. En effet, par son apport en matériaux, le Flon a développé un lit perché au niveau de la confluence, suite à l'incision du fleuve, imposant la stabilisation du lit par le seuil du pont de la RD1504 afin de compenser le risque d'érosion régressive.

*Secteurs dynamiques présentant une mobilité de la charge de fond et des faciès d'écoulement diversifiés*

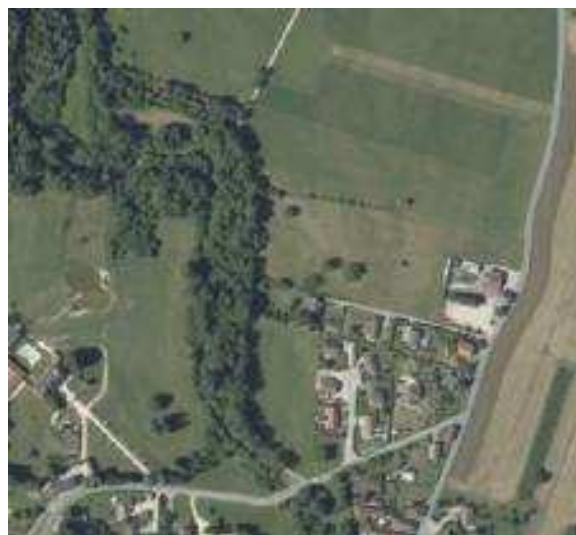
*Diminution de la largeur du lit actif du Flon entre 1939 et 2012 au niveau du lieu-dit de la Dragonnière*

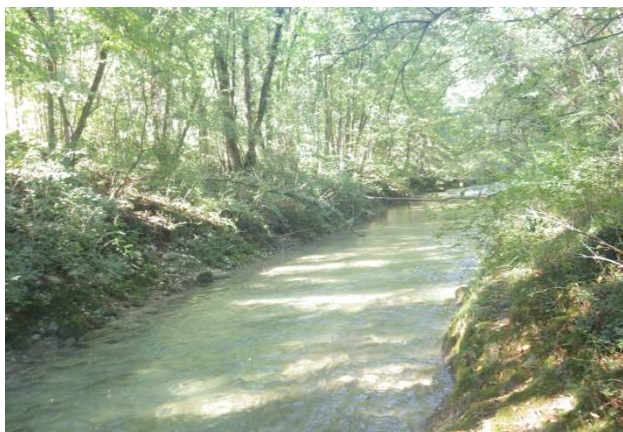
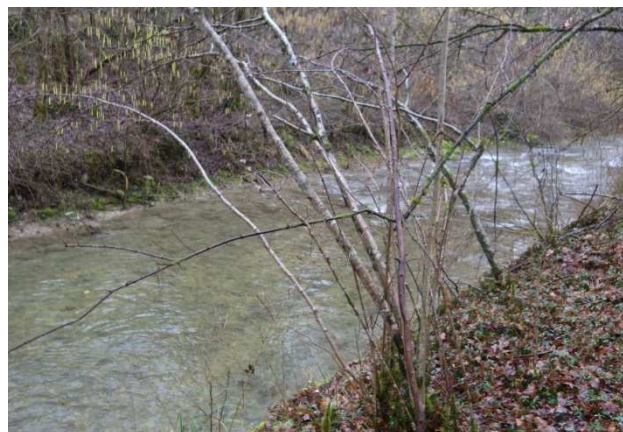
*Secteur recalibré et incisé du Flon au niveau du lieu-dit Graille (basses et hautes eaux)*

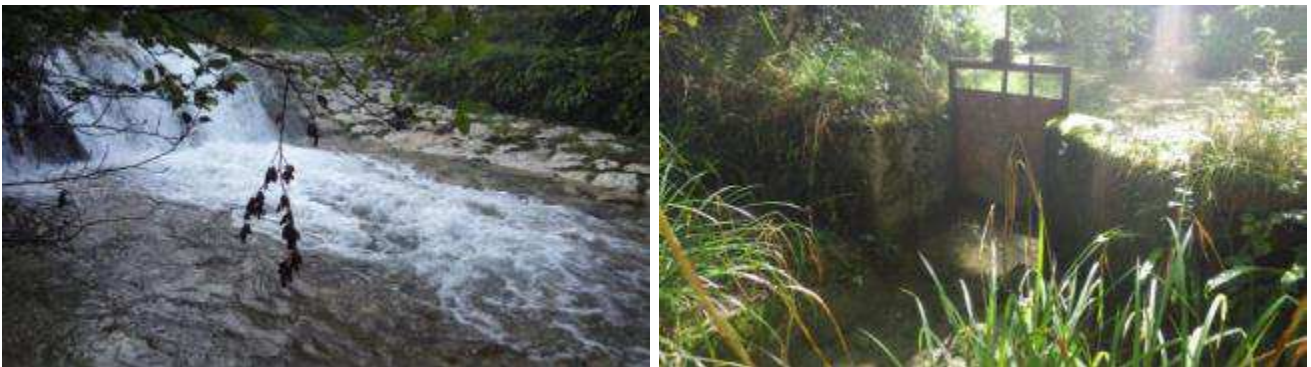
Figure 20 : Seuil de stabilisation en aval de le RD921 (ROE34146) et vanne d'alimentation des 2 lacs privés (ROE34087)

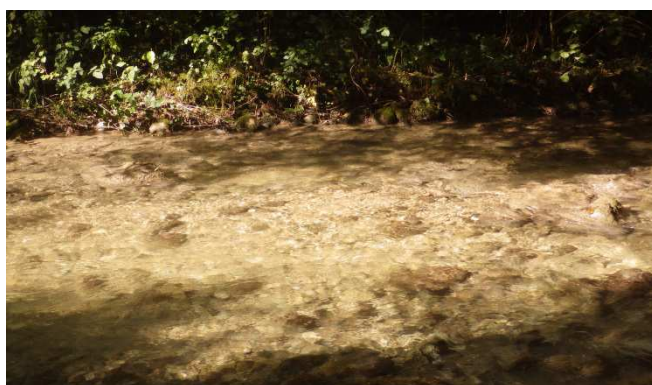
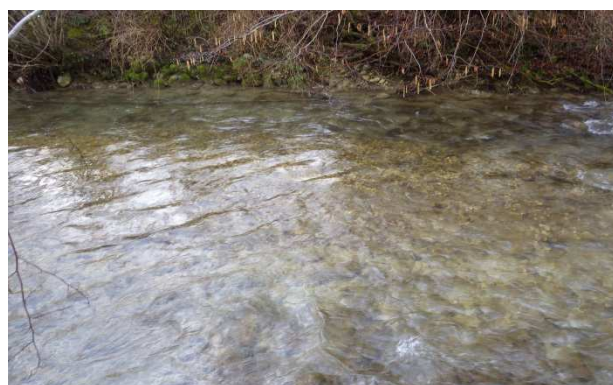
Lors des investigations de terrain, 6 zones de frayères potentielles ont été recensées sur le linéaire d'étude pour une surface totale de 24,5 m<sup>2</sup>, dont 6,5 m<sup>2</sup> sont considérées comme des surfaces de fraie optimale (sans colmatage et granulométrie adaptée) et 18,0 m<sup>2</sup> comme des surfaces de substitution possible (sensibilité au colmatage organique). Le diamètre moyen de la granulométrie observée est de 10-15 mm.

Exemple de deux zones de frayères sur le Flon avec une fonctionnalité optimale (gauche) et de substitution (droite)

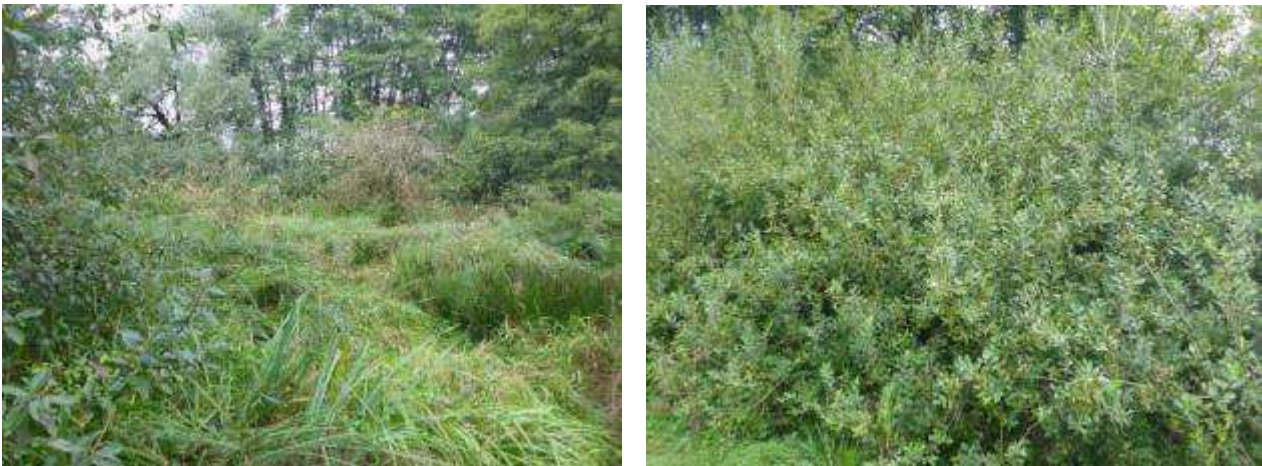
Figure 32 : Exemples de saussaies marécageuses rencontrées au cours de l'étude  
(photographies prises sur la partie amont de la Méline)

Manteau et bosquets de saules arbustifs en forme de boule se développant sur des terrains très humides avec un sol argilo-limoneux asphyxiant. La strate herbacée est très hygrophile, souvent dominée par de grandes graminées (*Phragmites australis*, *Phalaris arundinacea*, *Calamagrostis canescens*...) ou par des laiches (*Carex elata*, *Carex acutiformis*, *Carex riparia*...).

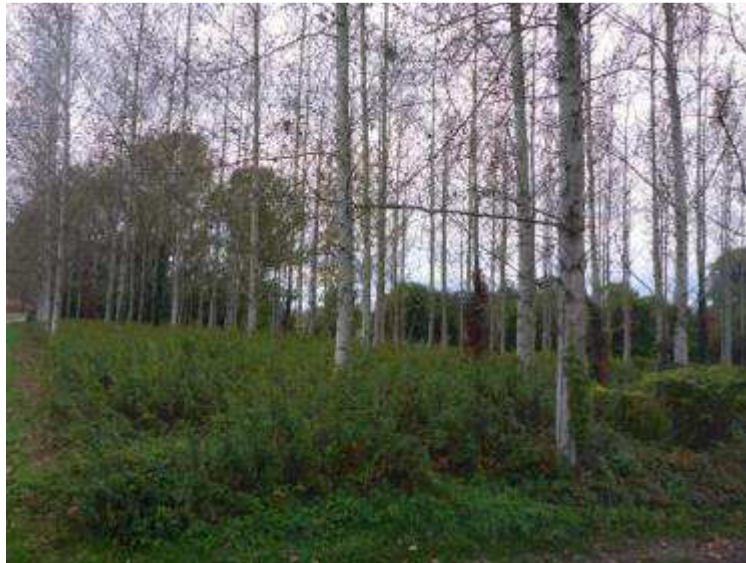
Plantations de *Populus nigra* ou *Populus Alba* exploitées pour la sylviculture. Elles sont présentes au niveau de la plaine alluviale.

Figure 39 : Exemples de plantation de peupliers rencontrés au cours de l'étude (photographies prises sur la Méline)

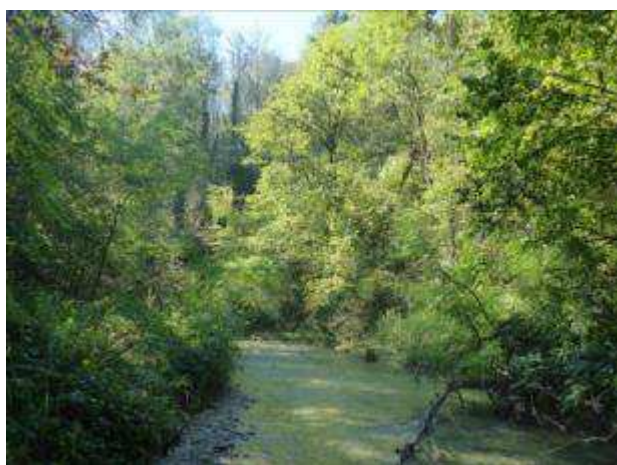
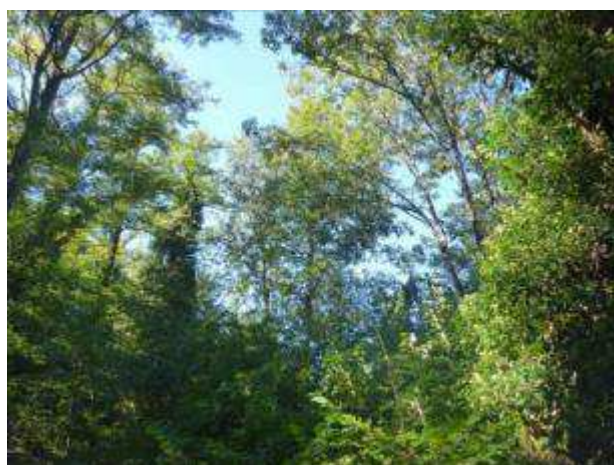
Cet habitat est surtout présent sur Flon ainsi que sur les parties aval de l'ensemble des cours d'eau étudiés. A noter que le robinier est présent dans de nombreux habitats inventoriés en tant qu'espèce compagne, notamment sur le Flon et les parties intermédiaires et aval de la Méline et du Truison.

Figure 41 : Exemples de formations spontanées de robiniers rencontrées au cours de l'étude (photographies prises sur le Flon)

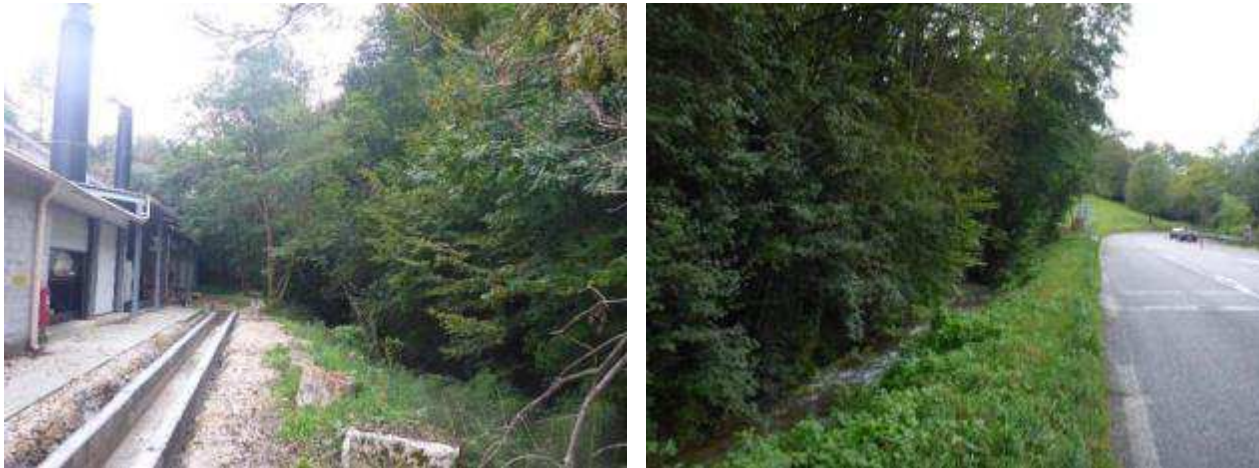
Bords de route et autre espaces interstitiels sur des sols perturbés. Ils sont colonisés par de nombreuses plantes pionnières introduites ou nitrophiles. Ils fournissent parfois des habitats qui peuvent être utilisés par des animaux d'espaces ouverts.

Figure 42 : Exemples de végétations rudérales rencontrées au cours de l'étude (photographies prises sur le Truison à gauche et sur la Méline à droite)

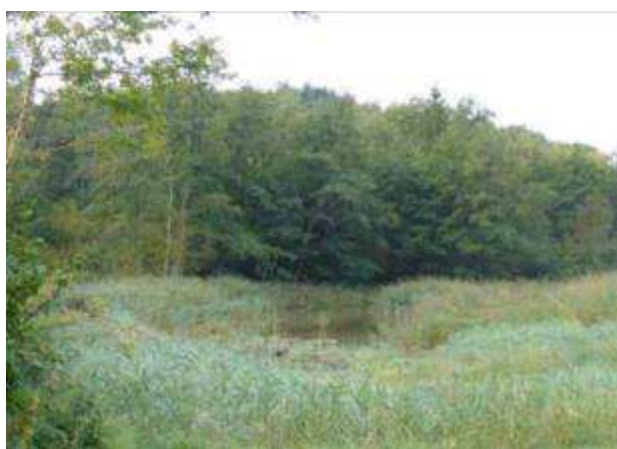
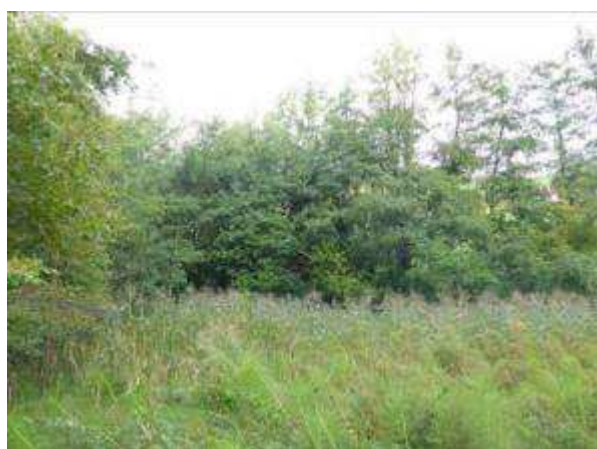
Sur la zone d'étude, certaines d'entre elles sont connectées à des zones d'eau libre, tandis que d'autres se trouvent en situation d'atterrissement et se développent sur des sols gorgés d'eau.

Figure 44 : Exemples de Phragmitaies rencontrées au cours de l'étude  
(photographies prises sur le Truison)

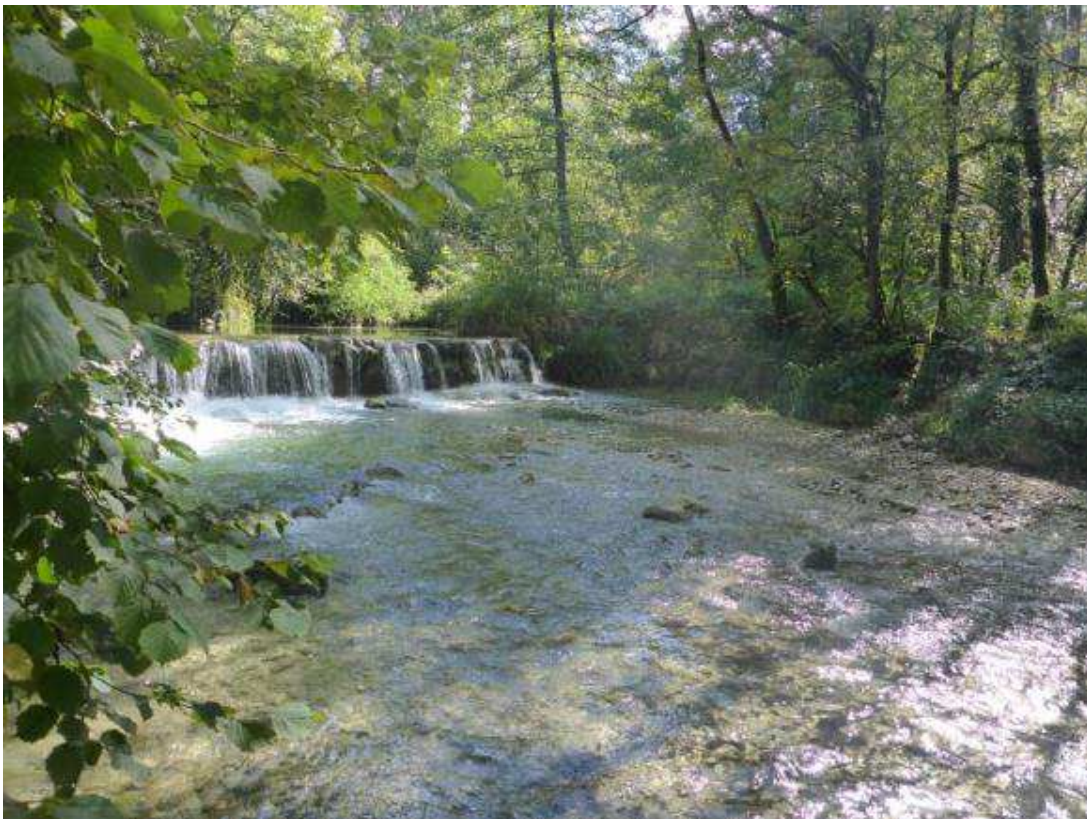
- **La partie aval** (d'Ameysin au Rhône) située en contexte alliant plaine alluviale cultivée et milieux péri-urbains, fortement marqués par les activités anthropiques. Le Flon s'écoule dans un chenal plus ou moins encaissé par rapport aux terrains environnants, ce qui affecte fortement le type de boisements rivulaires qui l'accompagne. On remarque ainsi, de l'amont vers l'aval, une diminution du caractère hygrophile des boisements, en allant de l'aulnaie marécageuse (44.91) aux forêts de pentes feuillues (41.42) en passant par un faciès intermédiaire d'aulnaie-frênaie (44.32). En effet, les boisements à l'aval sont situés sur des talus en pente forte et le ruisseau s'écoule plusieurs mètres plus bas que les terrains agricoles alentours.

*Seuil sur le Flon, bordé d'une aulnaie*

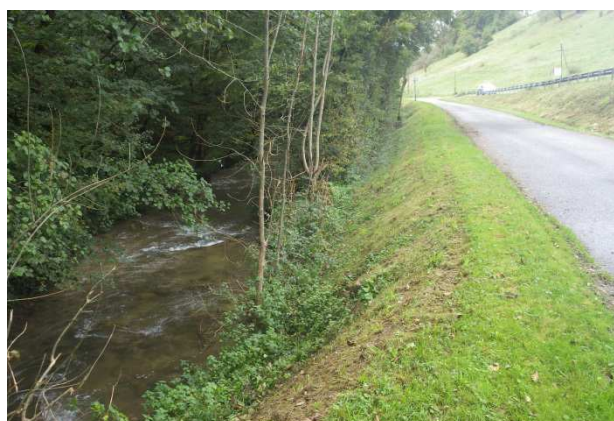
*Pression localisée de la RD1504 en rive droite de la Méline à l'aire de repos de Bagne*

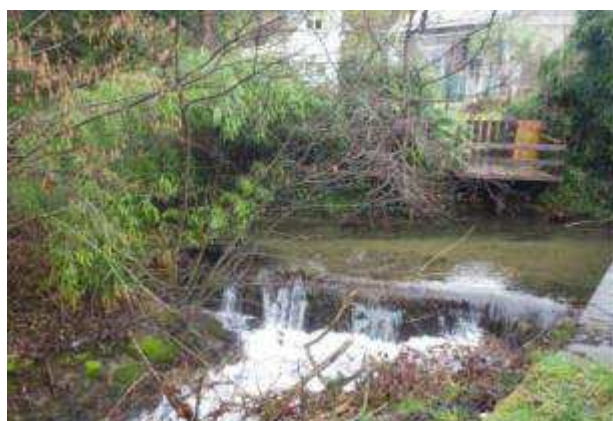
A Landrecin, un ouvrage de prise d'eau (ROE37492) alimente le bief d'une ancienne usine hydroélectrique. Celui-ci passe sous un bâtiment avant de rejoindre la Méline en amont immédiat de la prise d'eau de la Petite Méline.

*Seuil de prise d'eau de la RN504 (ROE37492)*

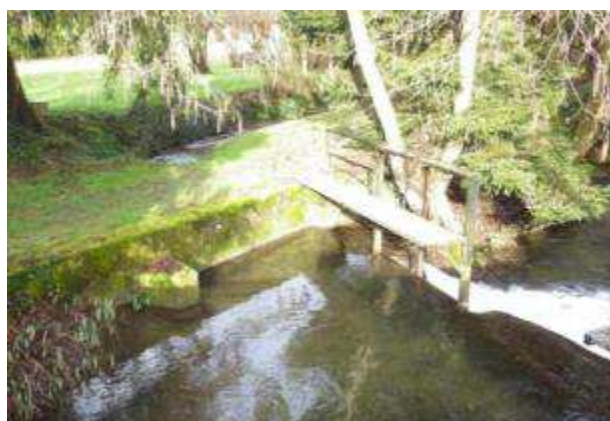
En effet, à ce niveau, le seuil de prise d'eau du canal de la Méline (ROE37481) dérive une partie du débit du cours d'eau grâce à un seuil et à un système de vannage qui permettent l'alimentation de la Petite Méline.

*Seuil d'alimentation du canal de la Méline ou Petite Méline (ROE37481)*

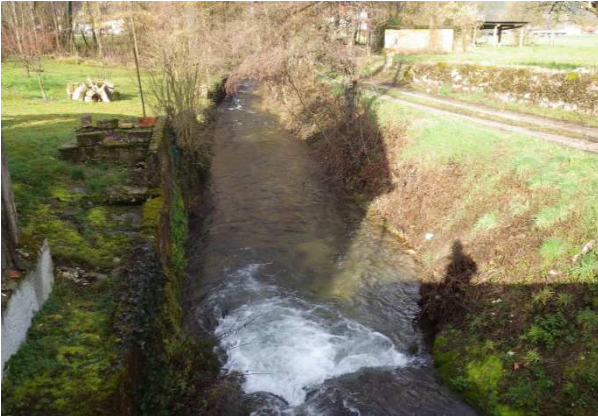
Le cours de la Méline est ensuite recalibré et traverse une zone urbanisée jusqu'à l'arrivée dans une zone plus agricole. A ce niveau, le lit est en toit et est endigué afin de limiter le risque inondation sur les champs cultivés qui la bordent puis est de nouveau recalibré entre la RD921 et la confluence du ruisseau de la Lône.

*Passage artificialisé de la Méline en aval de la prise d'eau de la Petite Méline*

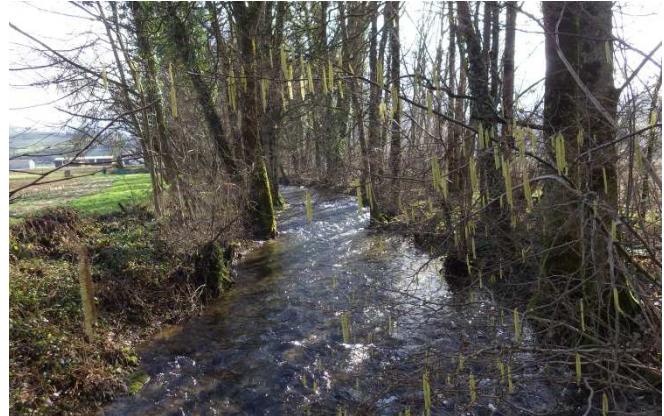
*Endiguement et lit en toit de la Méline au niveau de la zone agricole de la Grange Charrey*

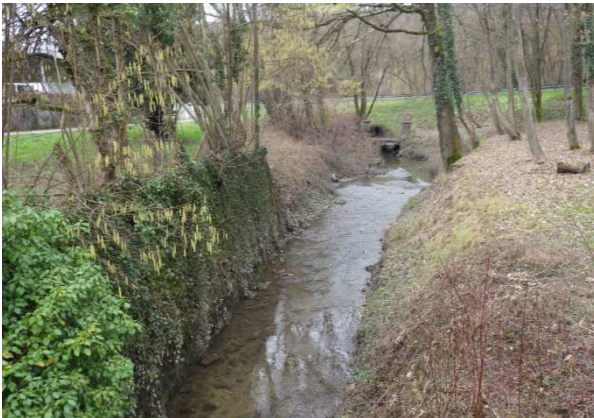
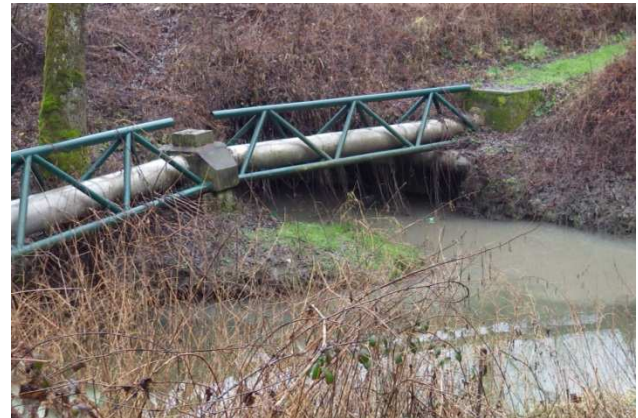
L'ancien lit de la Méline a été repris comme exutoire de la Petite Méline dans le centre de Yenne.

*Ancien lit de la Méline repris pour la Petite Méline à la sortie de Yenne*

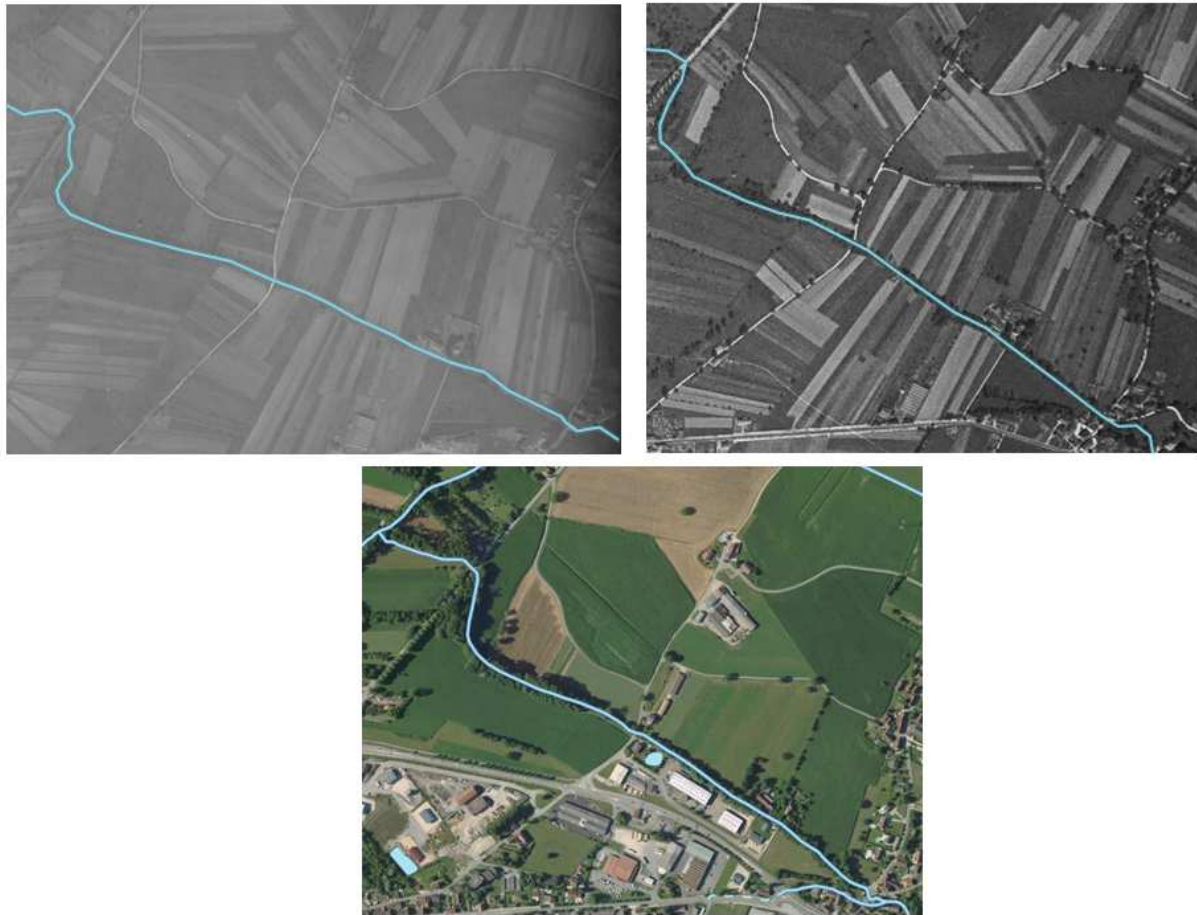
On observe de plus, au cours du 20ème siècle, une tendance à l'augmentation de la pression au niveau du lit majeur du cours d'eau, notamment au niveau du domaine agricole (influence des remembrements) et du domaine urbain, par le développement de la zone urbaine de Yenne.

Figure 57 : Augmentation de l'évolution de l'occupation agricole des sols au niveau de la grange Charrey entre 1931, 1939 et 2012

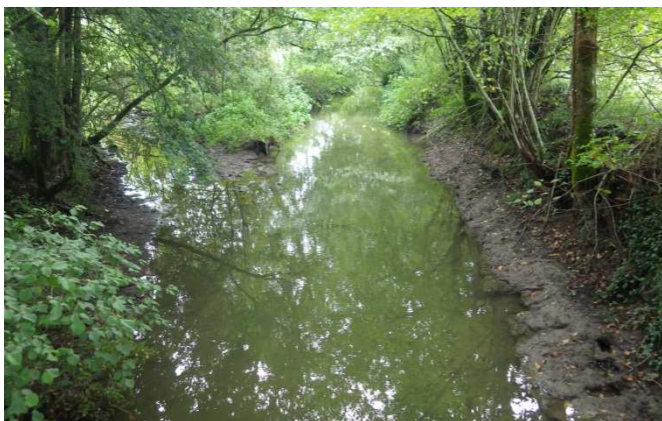
*Faciès d'écoulement de « plat lentique » sur le plateau amont de la Méline*

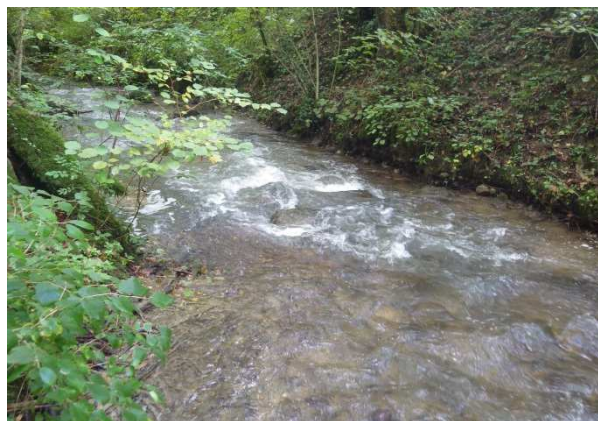
Dans la zone engorgée, du fait de l'augmentation de la pente, la Méline se caractérise par une puissance spécifique plus importante, mais le contexte des versants minéraux géologiquement figés, ne permet pas au cours d'eau d'éroder ses berges et/ou de mobiliser des matériaux.

On observe néanmoins une granulométrie du substrat plus importante dans cette zone, du fait de capacité de charriage plus importante que sur le reste du linéaire.

*Faciès lotique de « rapide » de la Méline dans la partie engorgée*

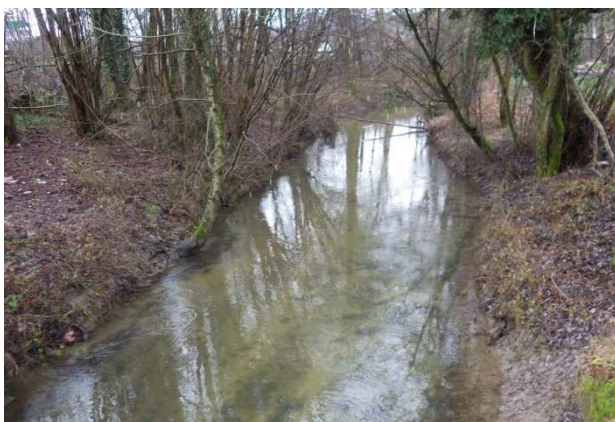
*Zone recalibrée en aval de la RD210 conditionnant un faciès d'écoulement lentique et un colmatage du fond*

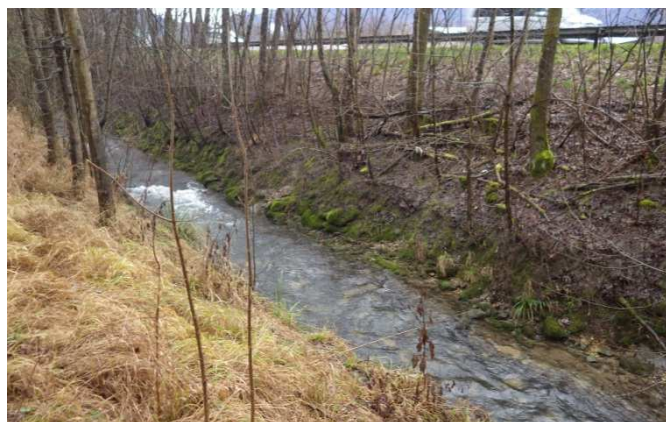
*Zone d'incision et de pavage du substrat sur le tronçon rectifié suite aux travaux des années 70-80*

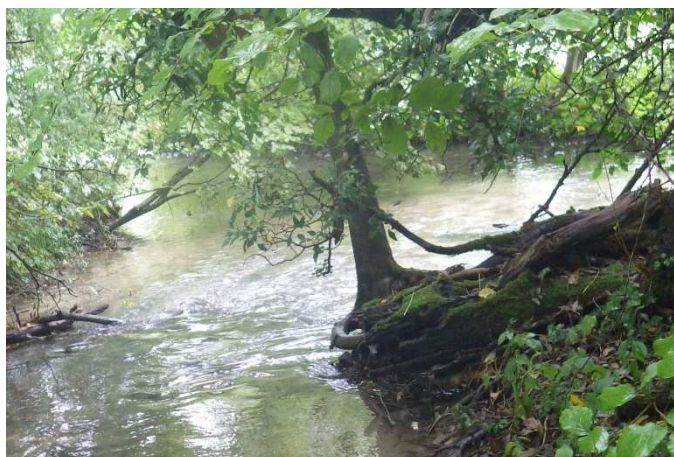
*Confluence avec le ruisseau de la Grande Forêt*

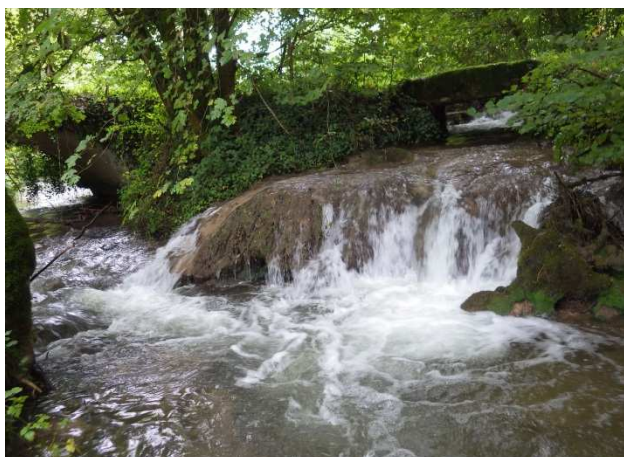
Par ailleurs, on constate sur plusieurs confluences, un décrochage entre l'arrivée de l'affluent et le fond plus bas de la Méline, conditionnant ainsi une chute entre les deux cours d'eau. Ce phénomène peut traduire les phénomènes d'incision historique de la Méline localisés sur certains secteurs. Ce phénomène est assez visible dans la partie engorgée, en particulier au niveau de la confluence avec le ruisseau du Colliard.

*Confluence avec le ruisseau du Colliard*

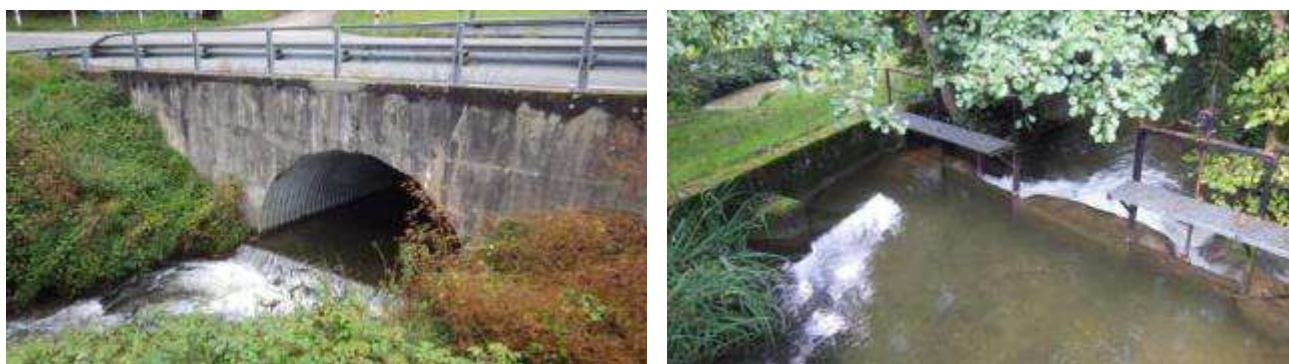
Le premier est constitué par le radier du pont de la DR1504 vers « Le Bessey » (ROE37524) dont la structure impose un étalement de la lame d'eau et une accélération locale des écoulements. Les deux autres correspondent à des ouvrages de prise d'eau, tout d'abord pour une ancienne microcentrale hydroélectrique (ROE37492) puis pour l'alimentation de la Petite Méline (ROE37481). Ces deux prises d'eau, en plus de la continuité biologique, présentent une problématique supplémentaire de respect du débit réservé du fait de l'usage d'un prélèvement en eau significatif.

Figure 60 : Pont de la DR1504 (ROE37524) et ouvrage de répartition entre la Méline et la Petite Méline (ROE37481)

La Méline entre les lacs de St-Chevelu et la route départementale est en bon état, la présence du radier du pont de la RD1504 (ROE37524) impose néanmoins une contrainte significative à la continuité biologique par un cloisonnement partiel de l'amont du cours d'eau, ce dernier présentant un intérêt piscicole en termes de frayères, d'affluents et d'habitats. Plusieurs zones humides sont visibles le long du cours d'eau et présentes un intérêt écologique et hydraulique fort en lit majeur.

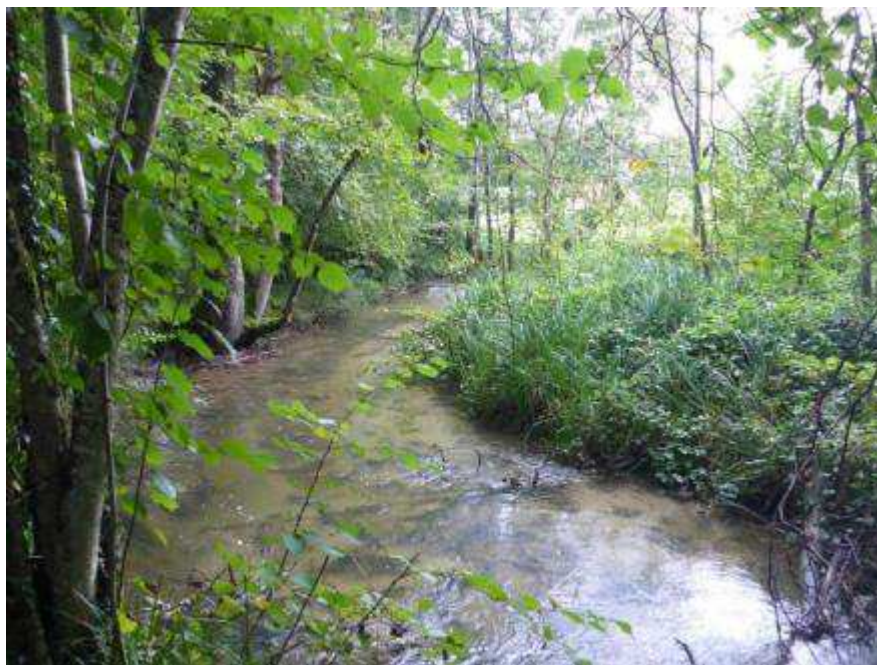
- **La partie amont** (des lacs jusqu'au pont sur la RD1504) située en contexte de plaine agricole extensive constituée principalement de pâtures. Les écoulements sont globalement lents avec un chenal à méandre peu contraint. La ripisylve est constituée d'habitats humides avec de fortes exigences en termes d'humidité dans le sol tels que les aulnaies et saussaies marécageuses (44.91 et 44.92), les ourlets de cours d'eau (37.71) là où les activités agricoles empiètent sur la ripisylve et les bois de frênes et d'aulnes (44.31 et 44.32). En outre, une vaste zone humide est présente dans la partie aval de ce secteur avec une mosaïque de boisements humides, de roselières et de prairies humides.

*La partie amont de la Méline*

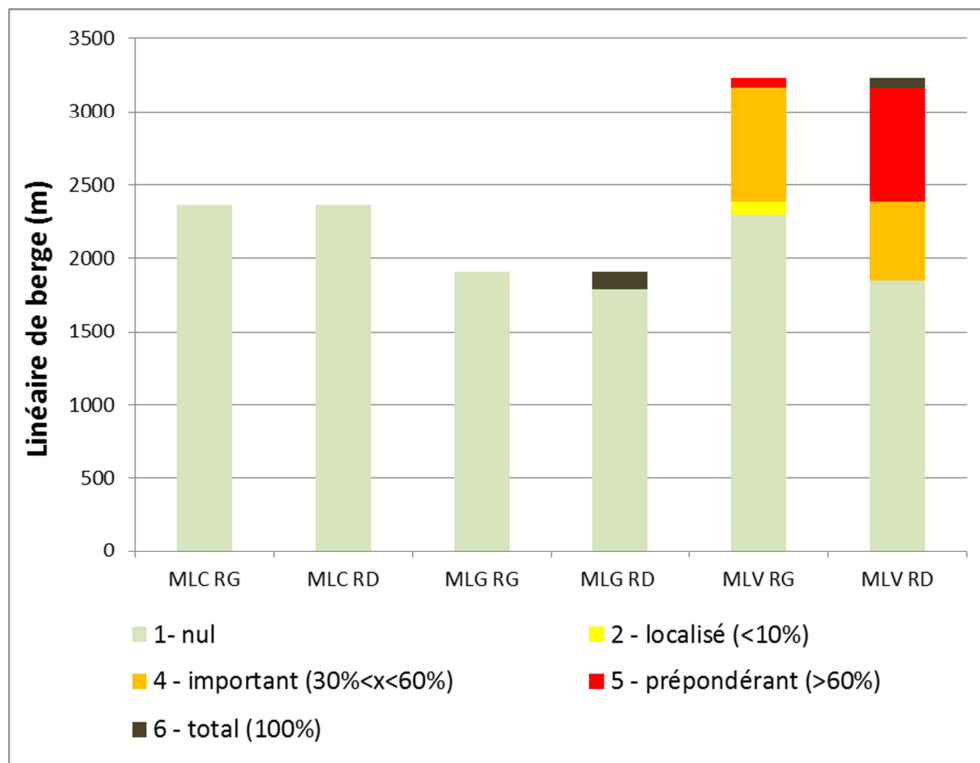
Figure 67 : Caractérisation des protections de berge au niveau des unités fonctionnelles de la Méline

Les renforcements de berge sont concentrés sur la partie aval, alors que les zones humides (plateau) et la zone engorgée présentent des berges naturelles ;

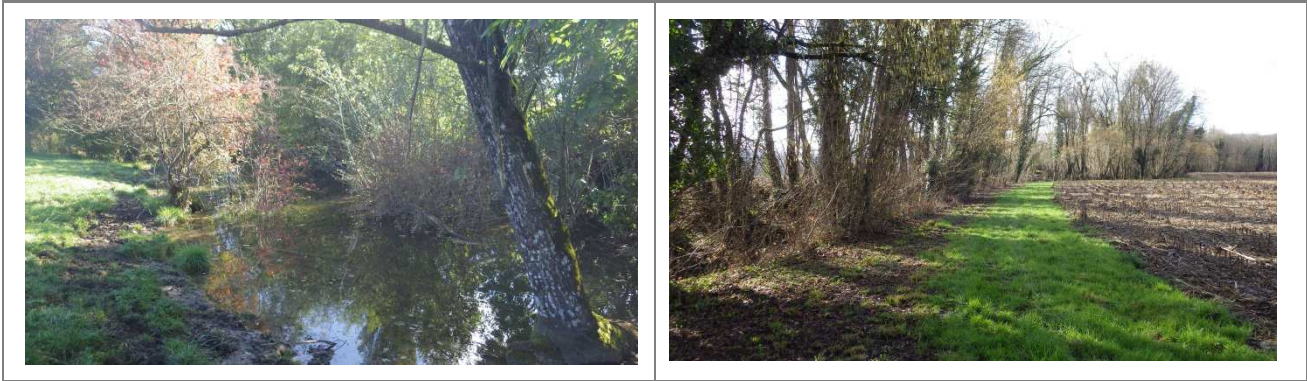
*Pression du piétinement bovin et des cultures sur le corridor rivulaire du ruisseau de la Lône*

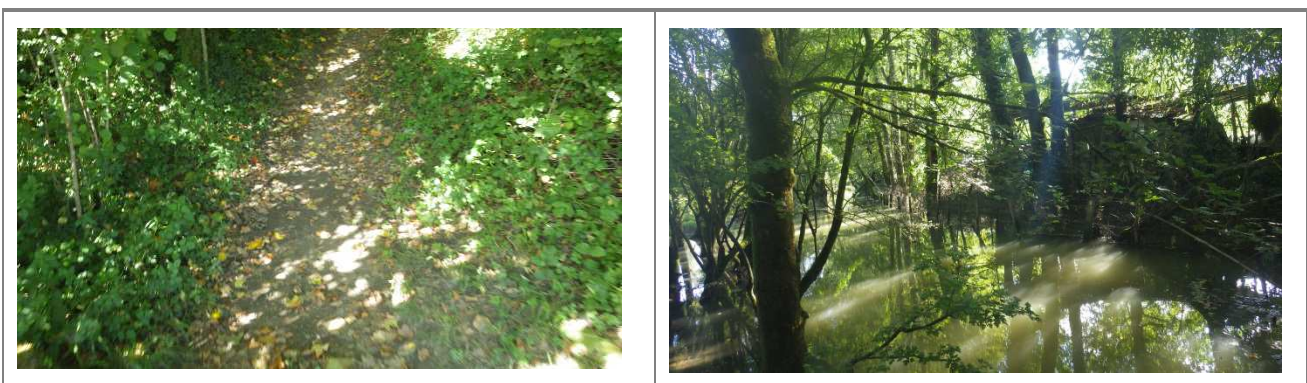
*Thalweg assec en amont et configuration d'annexe avec écoulements lents en aval*
