## SYNDICAT DU HAUT-RHONE

### Affluents rive gauche du Rhône – Le Flon, la Méline et le Ruisseau de la Lône

### Etat des lieux - Synthèse et préconisations de gestion

Rapport – Diagnostic hydromorphologique et écologique des cours d'eau

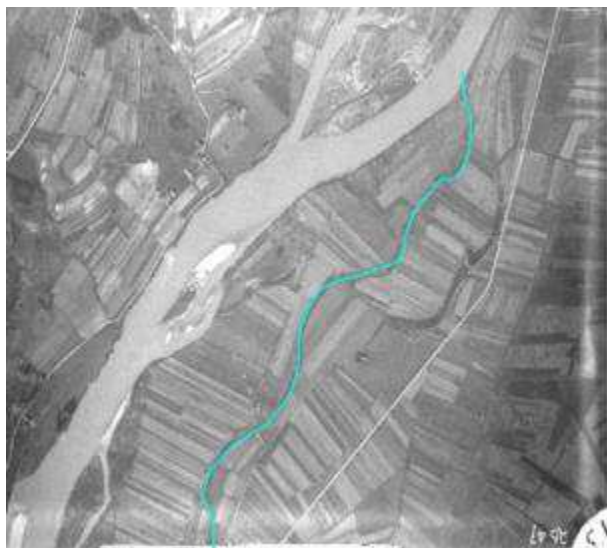
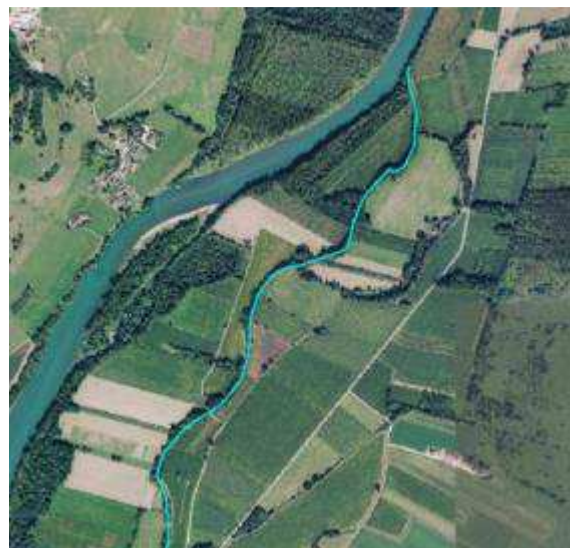
Le tracé du ruisseau de la Lône n'a quasiment pas évolué entre 1931 et 2015 (voir photos ci-après). Cependant les travaux historiques ont conduit à une dégradation du milieu, notamment par une suppression des apports hydriques amont. Ces photos permettent de voir l'importance du remembrement en 80 ans, traduisant une augmentation de la pression sur les berges du ruisseau.

*Légère évolution du ruisseau de la Lône entre 1931 et 2015*

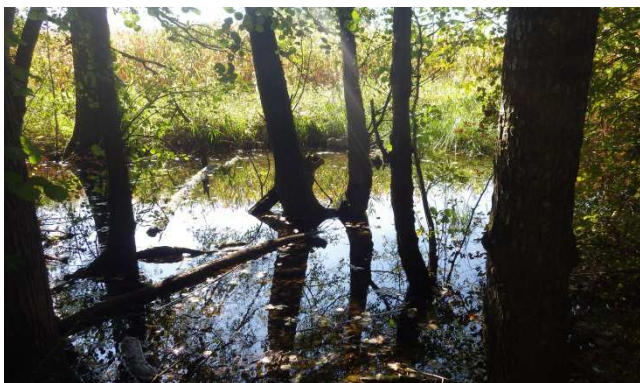
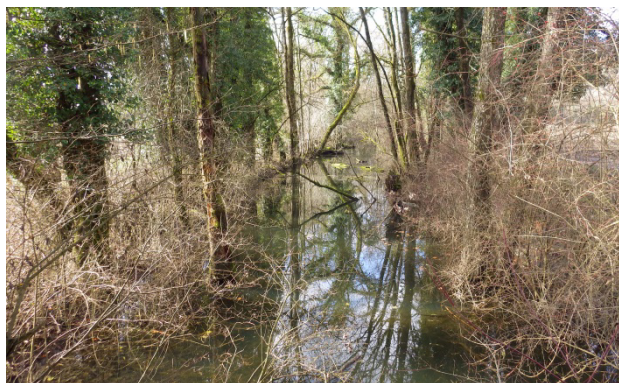
*Présence de caches et de zones d'bris pour les espèces piscicoles sur le ruisseau de la Lône en basses et hautes eaux*

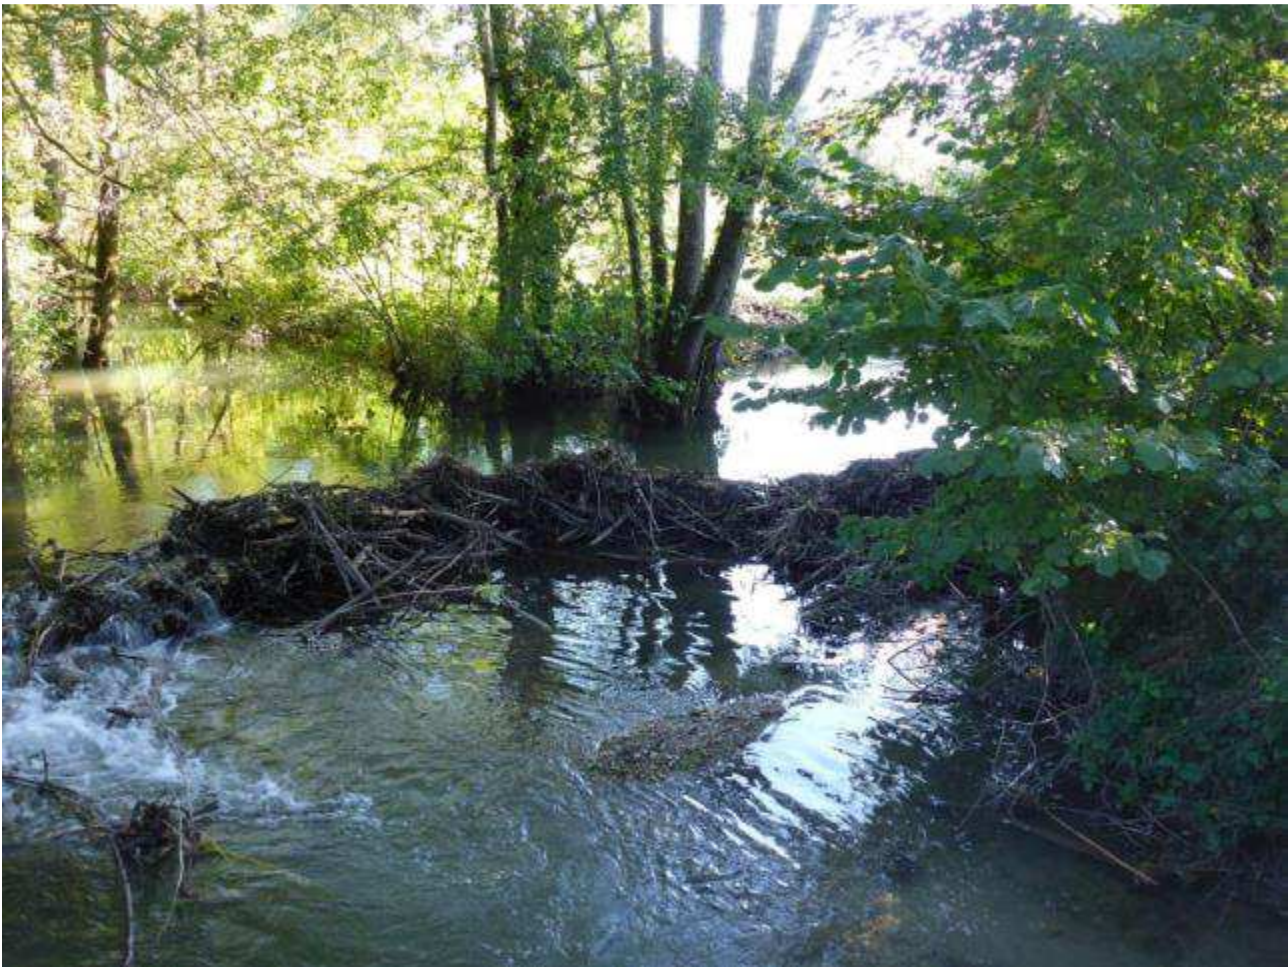
*Le barrage de castors présent à la confluence entre le ruisseau de la Lône et la Méline, tel qu'il était en septembre 2015 et qui semble aujourd'hui avoir disparu*

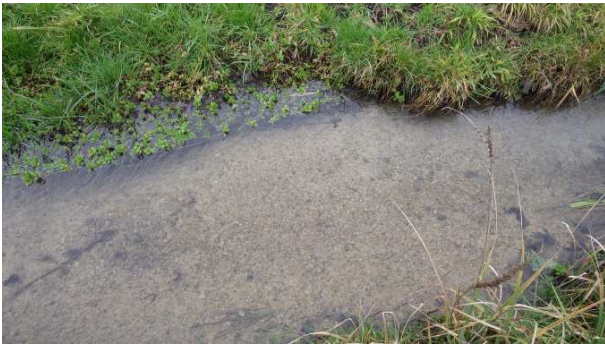
*Zone de frayère potentielle sur la zone amont de la Petite Méline*

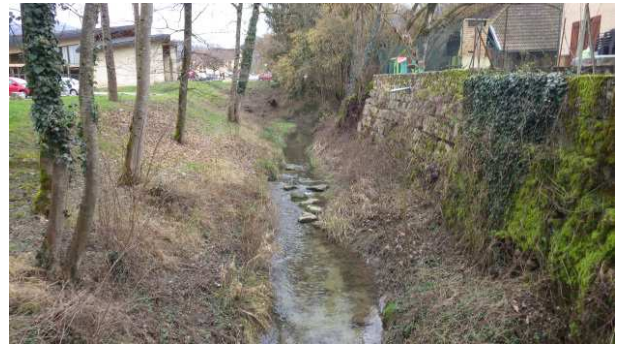
Au niveau du fonctionnement morphodynamique, les zones intéressantes en termes d'habitats, se localisent sur la partie amont et la partie aval, où la Petite Méline reprend l'ancien tracé de la Méline. Dans la zone intermédiaire, correspondant à la traversée urbaine de Yenne, le contexte très artificiel ne présente que très peu d'intérêt pour la faune aquatique et terrestre.

*Retour à un substrat naturel en aval de la Petite Méline (ancien lit de la Méline)*

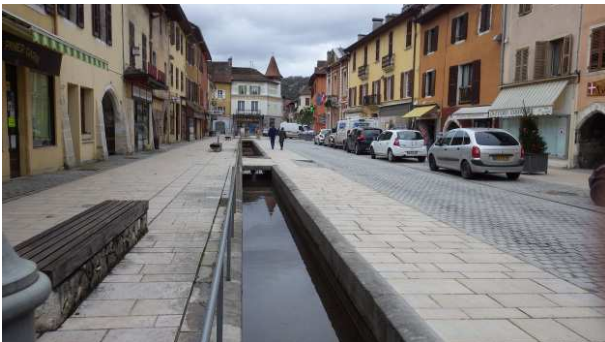
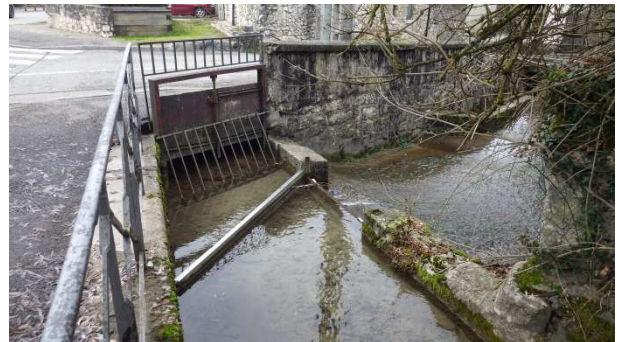
La Petite Méline est enterrée ou busée à plusieurs endroits, de plus un seuil est infranchissable au droit de la diffluence de deux bras à l'entrée du centre bourg. Du fait du peu d'intérêt piscicole de la Petite Méline sur une partie importante de son linéaire, ce bief ne nous semble pas prioritaire, ni pertinent en termes de restauration de la continuité biologique.

*Contexte artificiel et ouvrage infranchissable sur le canal de la Méline dans le centre bourg*
