SYNDICAT DU HAUT-RHONE

Affluents rive gauche du Rhône - Le Truison

Etat des lieux - Synthèse et préconisations de gestion

Rapport – Diagnostic hydromorphologique et écologique des cours d'eau

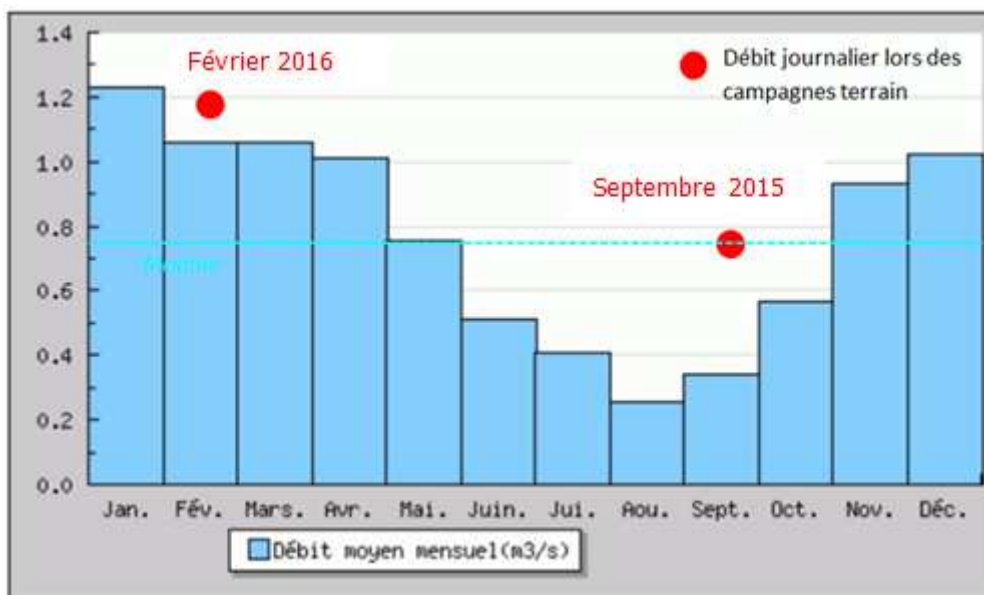
Figure 5 : Débits moyens mensuels calculés sur 20 ans du Flon à Traize (DREAL Rhône-Alpes, chronique 1997-2016)

Lors des campagnes de terrain, le débit journalier moyen était de 0,76 m³/s fin septembre 2015 (campagne de basses eaux) et de 1,16 m³/s début février 2016 (campagne de hautes eaux).

On constate ainsi que les conditions hydrologiques lors des relevés de terrains correspondent bien à des périodes de basses/moyennes eaux et de hautes eaux. Pour la campagne de basses eaux de septembre 2015, les débits sont très proches des conditions moyennes d'écoulements, du fait du passage d'une crue quelques jours avant les investigations. Les investigations du protocole SMG et hydromorphologiques ont ainsi été adaptées afin de considérer un éventuel décalage avec une situation d'étiage plus sévère.

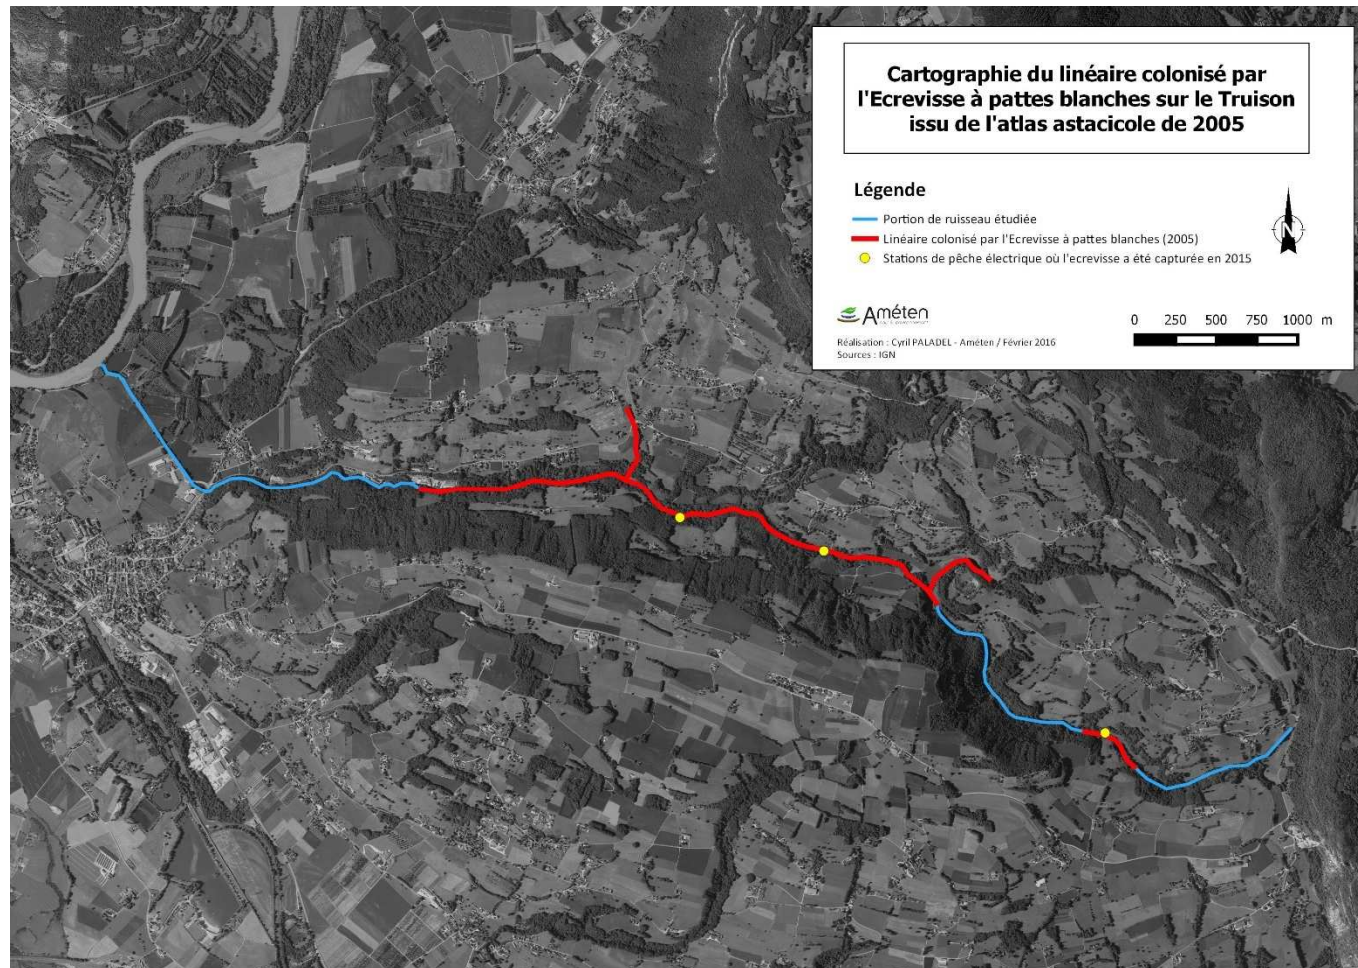
Figure 12 : Localisation du linéaire colonisé par l'Ecrevisse à pattes blanches sur le Truison, issu de l'atlas astacicole de 2005

Aucun contact direct avec l'Ecrevisse à pattes blanches n'a pu être établi au cours des prospections de terrain. Les données bibliographiques indiquent qu'elle est présente sur une grande portion du Truison (Cf. Figure 12). Ces données, issues de l'atlas astacicole du bassin versant du Guiers et du Rhône, datent de 2005.

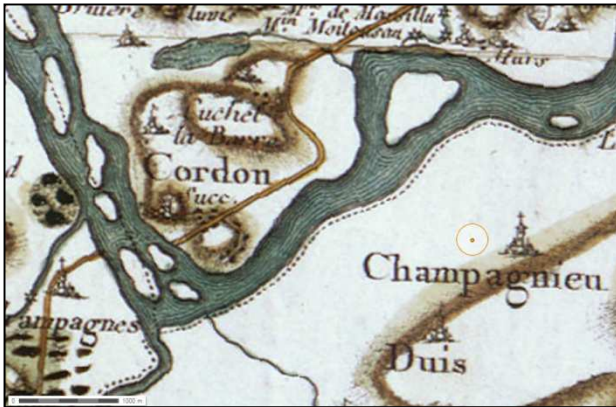
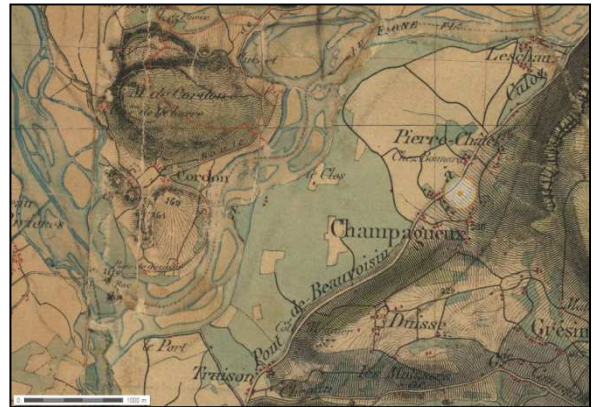
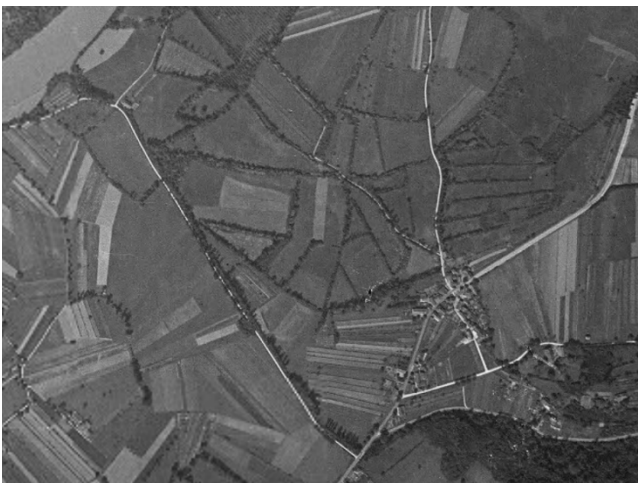
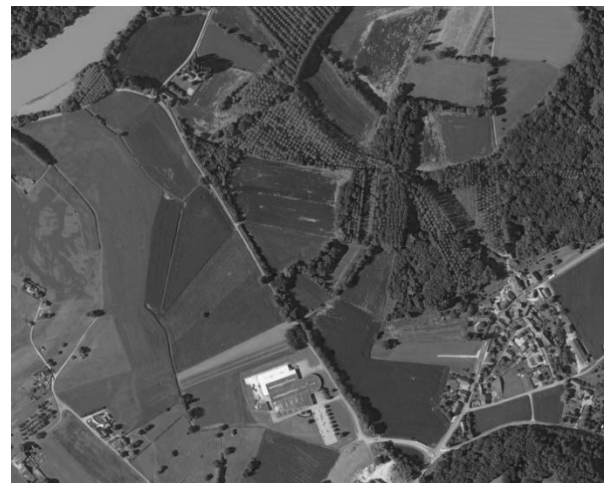
Figure 17 : Evolution historique de la plaine aval du Truisson entre le 18^{ème} siècle (Cassini), le 19^{ème} siècle (Etat-major), 1931 et 2012

Ces aménagements actuels et historiques ont eu pour conséquence de figer localement le cours d'eau et de conduire à une banalisation importante des faciès d'écoulements et des habitats aquatiques.

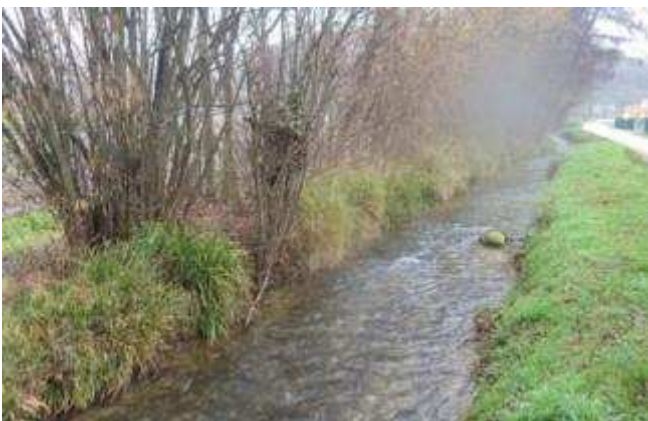
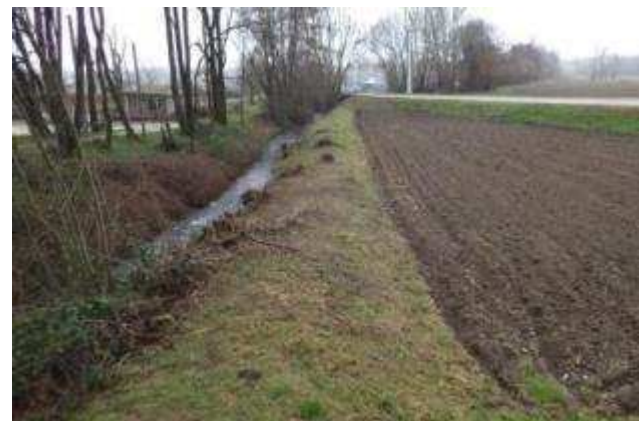
Chenalisation du Truisson en amont de la confluence avec le Rhône

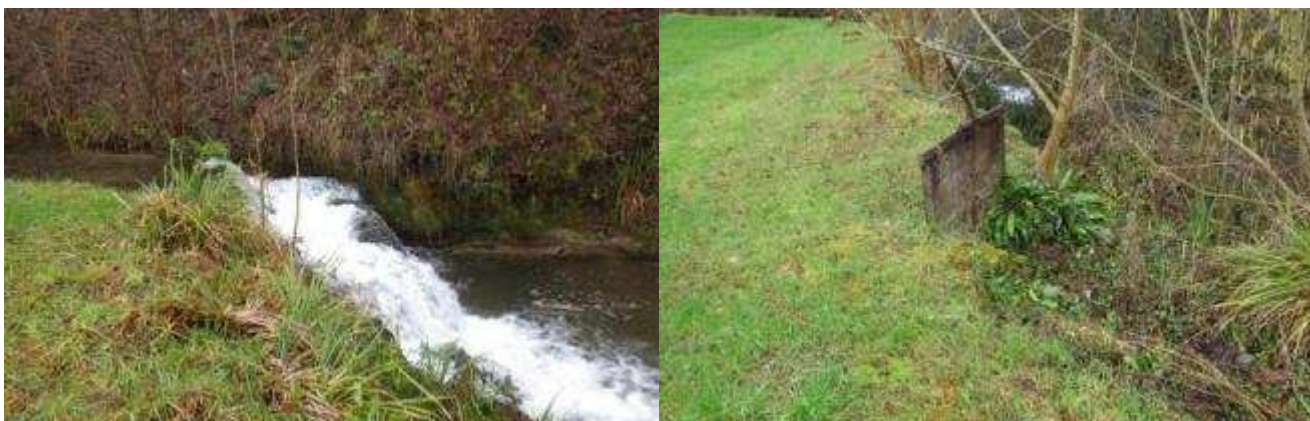
Ancien seuil de prise d'eau et vannage sur le Truison alimentant l'ancien bief aval (Truison)

Au niveau de Mondragon, 800 m en amont de la RD1516, l'ancien bief de la scierie est encore visible mais la prise d'eau d'alimentation n'est plus fonctionnelle. Il alimentait entre autre une scierie située à Truison et se rejetait directement dans le Rhône. Ce bief existait déjà au début du 19^{ème} siècle (Carte de l'Etat-major). Le seuil permettant la dérivation d'une partie du débit est toujours en place mais le départ du bief et la vanne qui régulaient les débits ont été complètement remblayés. Actuellement, le bief assure la collecte des eaux de ruissellement, mais n'a pas vocation à recevoir des écoulements permanents, une valorisation en tant que zone humide serait néanmoins intéressante.

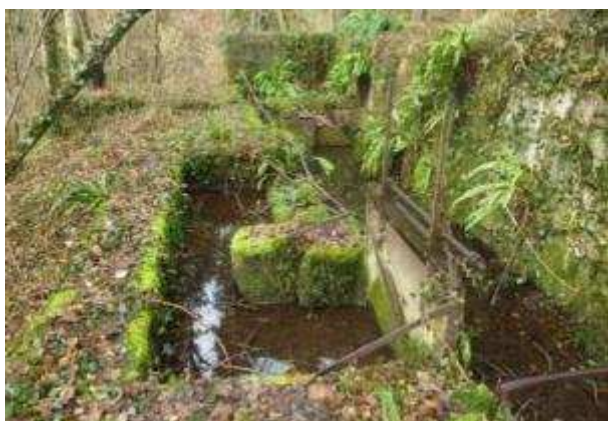
Ancienne prise d'eau pour l'alimentation d'une conduite forcée sur le Truison amont

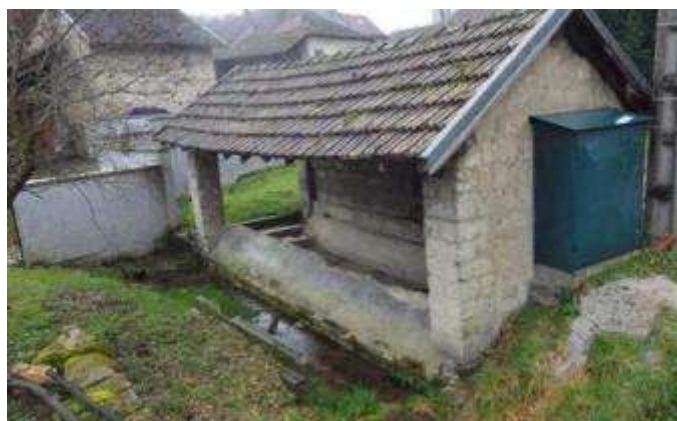
Présence d'un ancien lavoir sur l'ancien bief aval du Truison

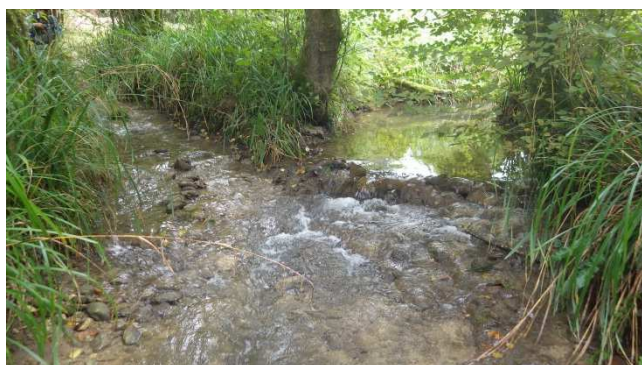
Confluence avec le ruisseau de la Mégère

Par ailleurs, on constate sur plusieurs confluences, un décrochage entre l'arrivée de l'affluent et le fond plus bas du Truison, conditionnant ainsi une chute entre les deux cours d'eau. Ce phénomène peut traduire les phénomènes d'incision historique du Truison localisés sur certains secteurs. Ce phénomène est visible

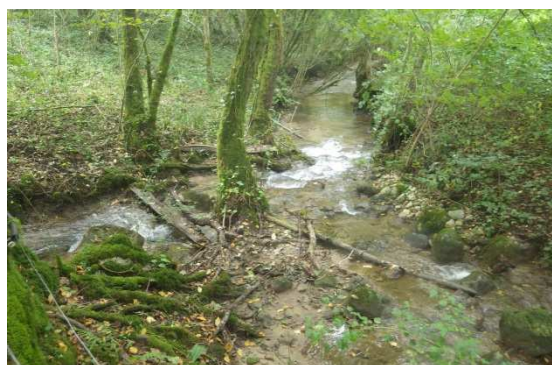
Confluence avec le ruisseau des Rives

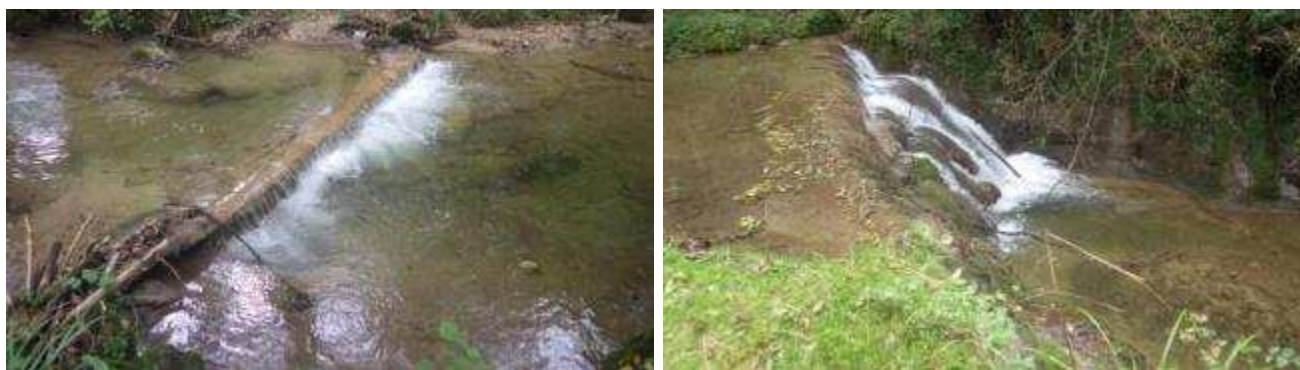
Figure 21 : Exemple de seuil de stabilisation du profil à gauche et seuil infranchissable à droite (Ancien moulin de Mondragon)

Ainsi, en conclusion, 6 ouvrages problématiques pour la continuité biologique ont été recensés sur le Truison.

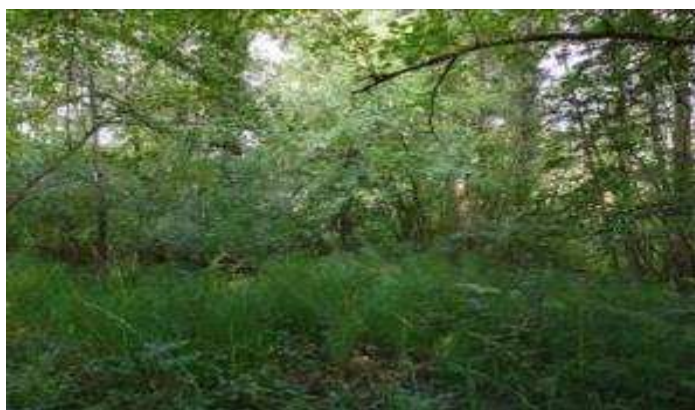
Figure 23 : Exemples de Forêts de Frênes et d'Aulnes des ruisselets et des sources rencontrées au cours de l'étude

Il s'agit d'un **habitat d'intérêt communautaire**, au même titre que les deux habitats suivants, au sein duquel on rencontre de nombreuses espèces rares (faunistique et floristique), liées au régime hydrique, à la dynamique particulière du milieu et à la diversité structurale qui en résulte.

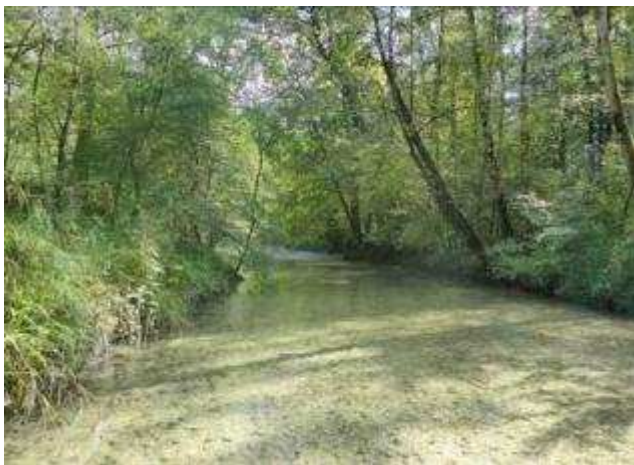
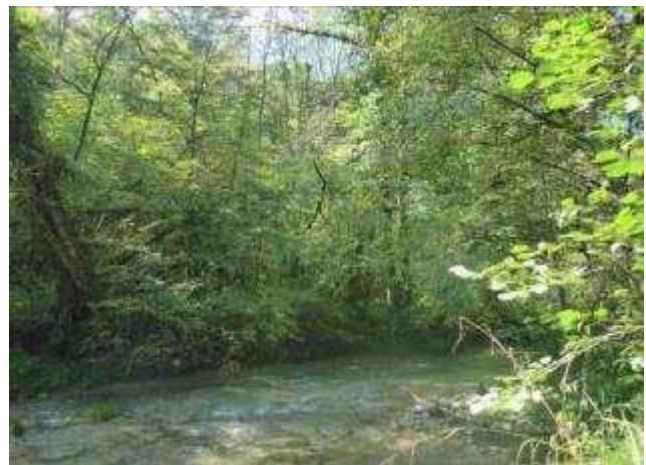
Figure 25 : Exemples de Bois de Frênes et d'Aulne des rivières à débit rapide rencontrées au cours de l'étude (photographies prises sur le Flon à Yenne)

Geum rivale, *Athyrium filix-femina*, *Dryopteris carthusiana*, *Matteucia struthiopteris*, *Ranunculus platanifolius*, *Urtica dioica*, *Ranunculus ficaria*, *Primula eliator*, *Lamiaeum galeobdolon*, ou *Filipendula ulmaria*, *Luzula sylvatica*. Cette galerie peut être incluse dans d'autres forêts ou réduite à un étroit cordon d'Aulnes le long des rivières traversant un paysage de pâturages. C'est notamment le cas dans les parties amont de la Méline et du Truison.

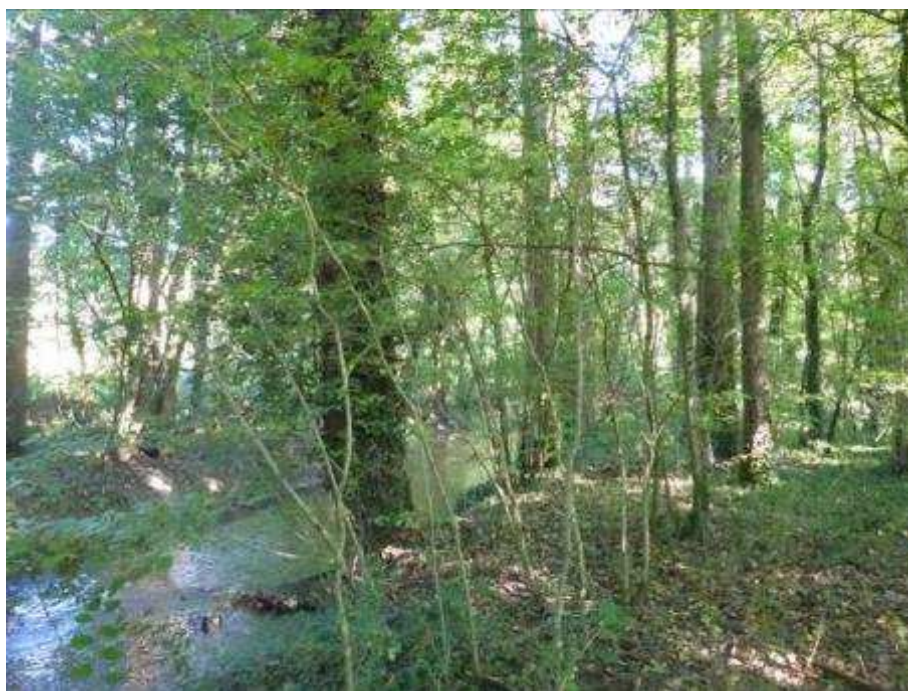
Figure 27 : Exemples de Bois de Frênes et d'Aulnes des rivières à eaux lentes rencontrées au cours de l'étude (photographies prises sur le ruisseau de la Lône à Yenne)

Cet habitat **d'intérêt communautaire** est lié aux rivières des larges vallées ou des plaines à courant faible et uniforme, avec *Fraxinus excelsior*, *Alnus glutinosa*, *Prunus padus*, *Ulmus laevis*, *Quercus robur*, *Humulus lupulus*, *Rubus idaeus*, *R. caesius*, *Ribes nigrum*, *R. rubrum*, *Sambucus nigra*, *Aegopodium podagraria*, *Peucedanum palustre*, *Glyceria maxima*, *Iris pseudacorus*, *Carex acutiformis*, *C. riparia*, *Phalaris arundinacea*, *Filipendula ulmaria*, *Cirsium oleraceum*, *C. palustre*.

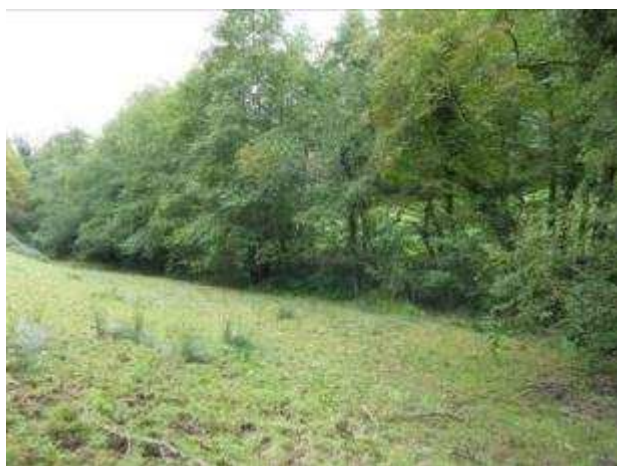
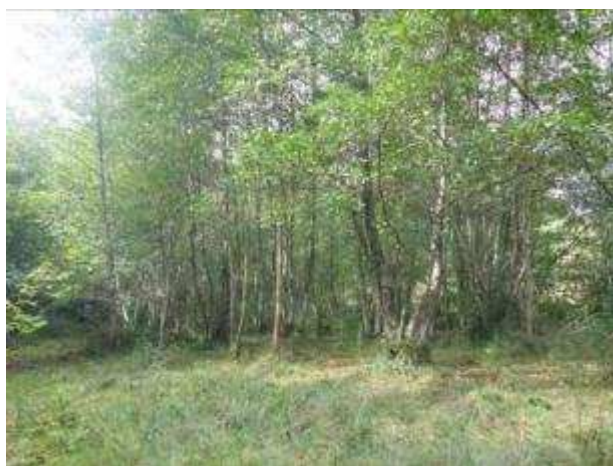
Figure 29 : Exemples de Bois marécageux d'Aulnes rencontrés au cours de l'étude
(photographies prises sur le Truison)

Cette végétation forestière thermophile s'établit dans des cuvettes souvent inondées. Elle affectionne les sols riches en matière organique, parfois tourbeux, et alimentés en minéraux par la nappe phréatique, qui est rarement à moins de 10 cm de profondeur.

A l'échelle de la zone d'étude, on retrouve cet habitat dans les zones de marais et sur les berges les plus proches des cours d'eau, là où le lit est peu incisé et où les connexions avec les nappes d'accompagnement sont les plus fortes.

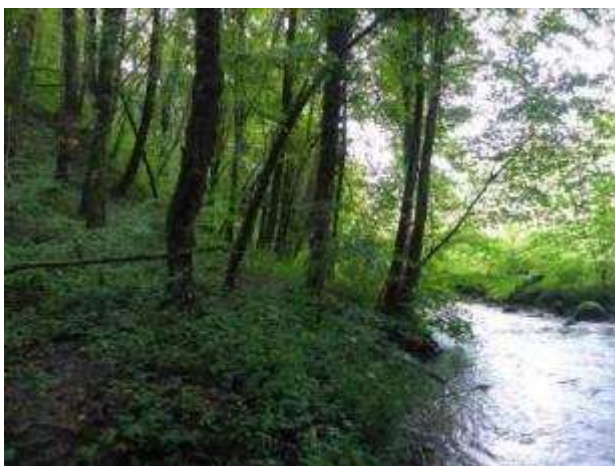
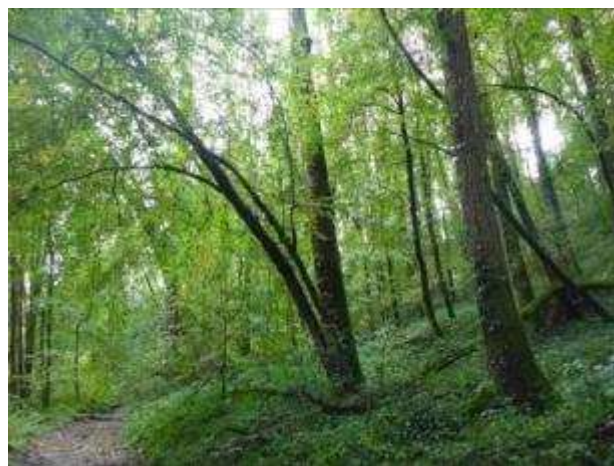
Figure 31 : Exemples de Chênaies-charmaies sud-alpines rencontrées au cours de l'étude
(photographies prises sur la Méline)

Formations mésophiles ou méso-hygrophiles fragmentaires avec *Quercus petraea*, *Q. robur*, *Fraxinus excelsior*, *Tilia platyphyllos*, *T. cordata* et *Carpinus betulus*. Boisements de plaine abritant une grande variété d'essences feuillues thermophiles. Le sous-bois possède un cortège varié de buissons et le tapis herbacé est fournis, souvent riche en graminoides aux endroits les plus secs (*Carex pilosa*, *C. montana*, *Festuca heterophylla*...).

Cette formation se développe sur des sols bruns profonds souvent décarbonatés en surface, bien alimentés en eau (voire détrempé) au printemps, mais qui peuvent se dessécher en période estivale. Elle nécessite des conditions suffisantes d'humidité atmosphérique et édaphique.

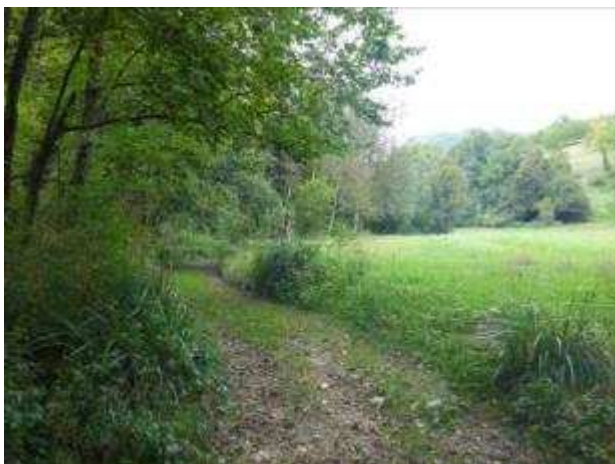
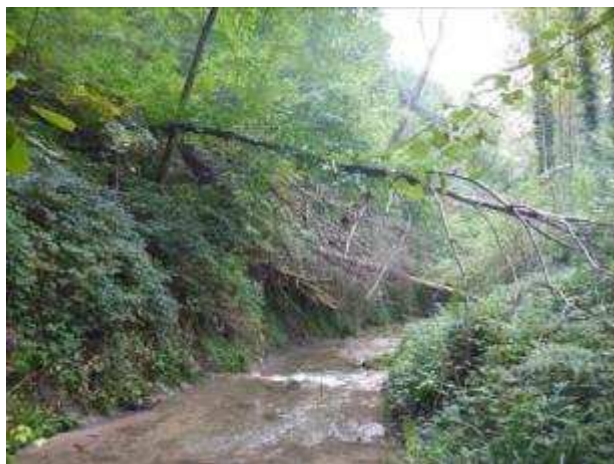
Figure 33 : Exemples de Forêts de ravin à Frêne et Sycomore rencontrées au cours de l'étude (photographies prises sur le Truison à gauche et sur le Flon à droite)

Habitat **d'intérêt communautaire** qui se développe sur les versants pentus de l'étage collinéen, en mosaïque avec d'autres habitats forestiers. Il est susceptible d'abriter des espèces floristiques rares.

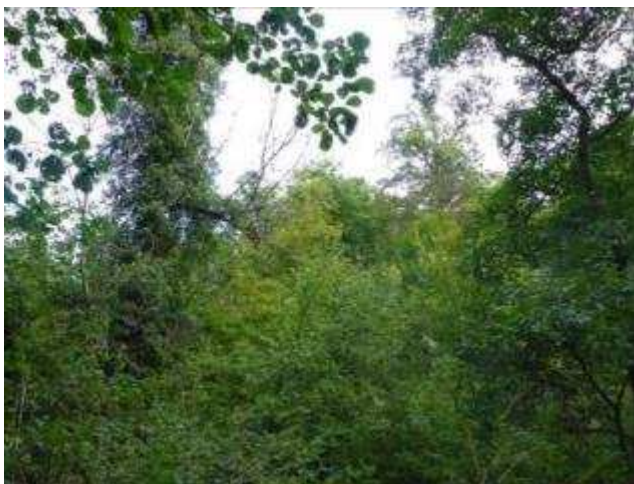
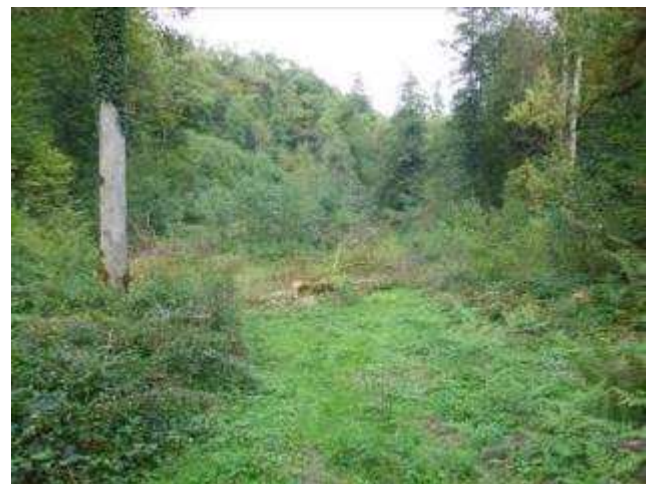
Figure 35 : Exemples de Forêts de pente hercyniennes rencontrées au cours de l'étude (photographies prises sur le Truison)

Cet habitat **d'intérêt communautaire** trouve son optimum écologique en climat frais, sur sol calcaire, dans des situations ombragées à forte humidité atmosphérique.

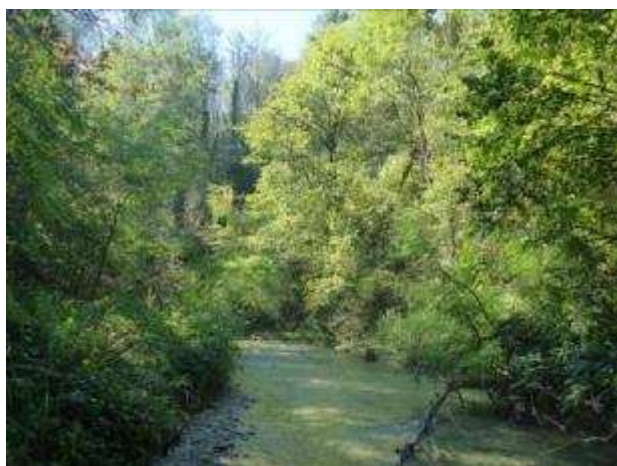
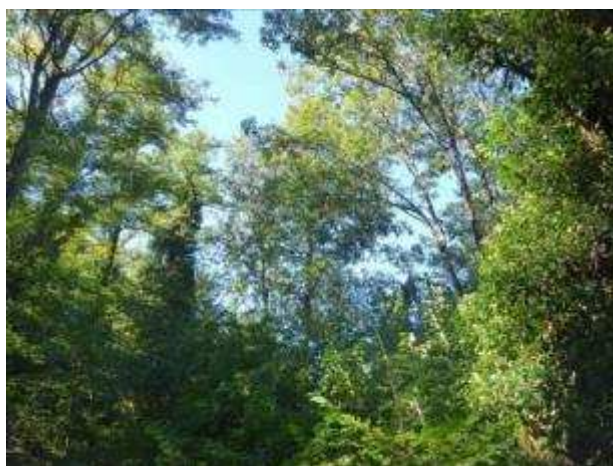
Figure 37 : Exemples de formations spontanées de robiniers rencontrées au cours de l'étude (photographies prises sur le Flon)

Cette formation secondaire résulte bien souvent d'une plantation ou de la colonisation spontanée d'une friche. Héliophile, le robinier se régénère peu en sous-bois et cède progressivement la place aux espèces indigènes, sauf aux endroits soumis à de fréquentes mises en lumière.

Le Robinier est surtout présent sur les parties intermédiaires et aval du Truison, en tant qu'habitat à part entière ou en tant qu'espèce compagne au sein d'autres habitats.

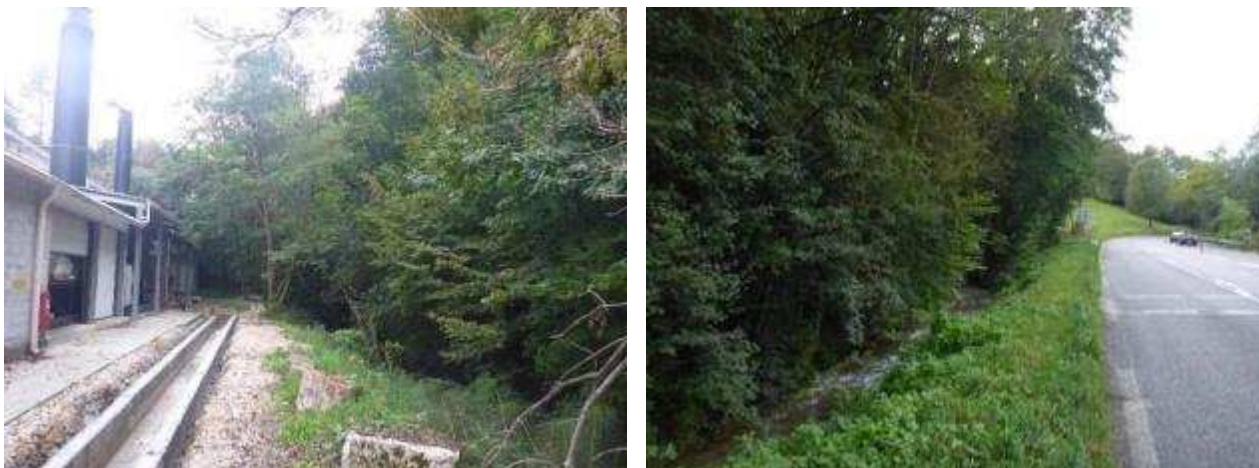
Figure 38 : Exemples de végétations rudérales rencontrées au cours de l'étude (photographies prises sur le Truison à gauche et sur la Méline à droite)

Bords de route et autre espaces interstitiels sur des sols perturbés. Ils sont colonisés par de nombreuses plantes pionnières introduites ou nitrophiles. Ils fournissent parfois des habitats qui peuvent être utilisés par des animaux d'espaces ouverts.

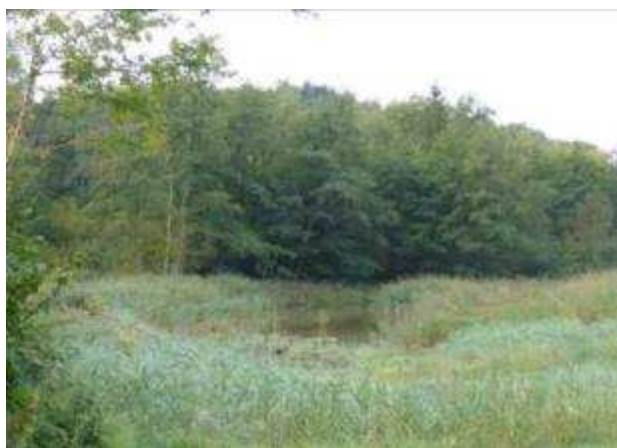
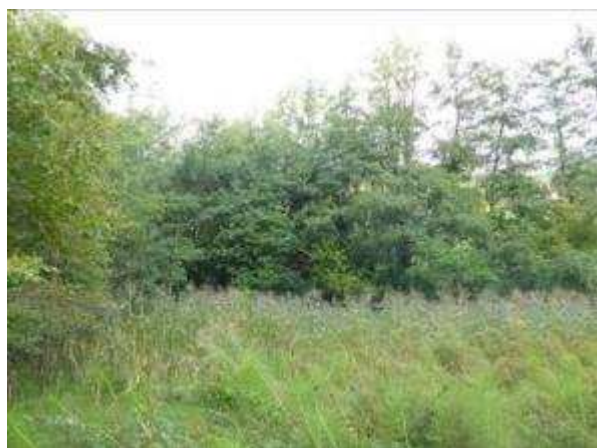
Figure 40 : Exemples de Phragmitaies rencontrées au cours de l'étude
(photographies prises sur le Truison)

Sur la zone d'étude, certaines d'entre elles sont connectées à des zones d'eau libre, tandis que d'autres se trouvent en situation d'atterrissement et se développent sur des sols gorgés d'eau.

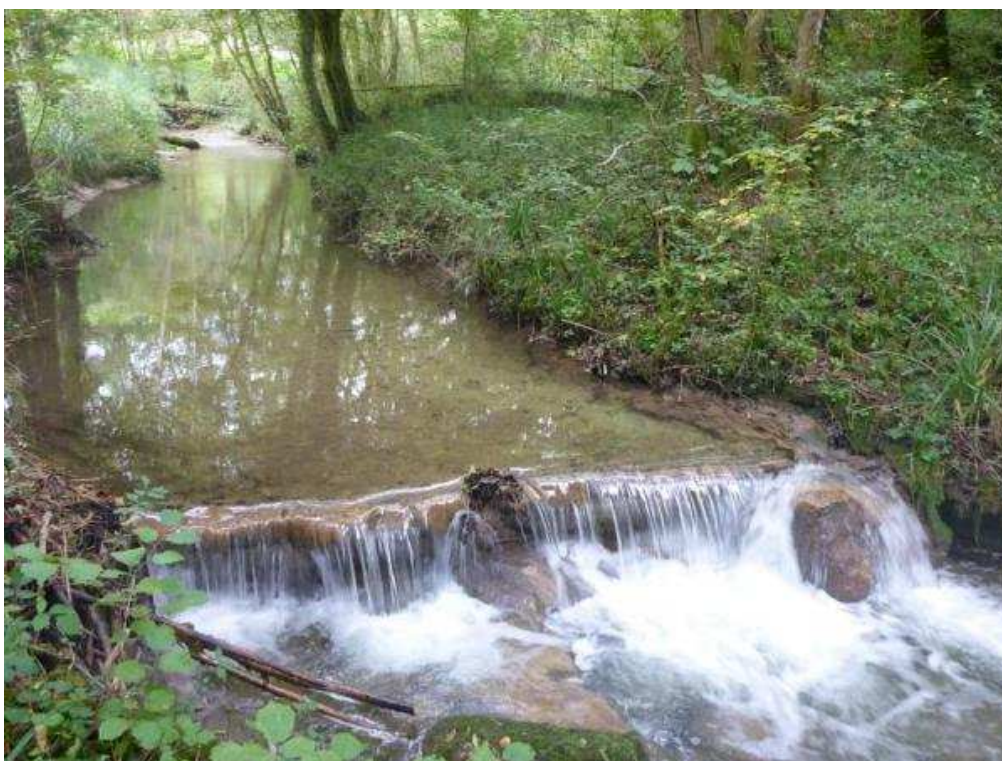
Les parties intermédiaires et aval sont colonisées par de nombreuses espèces invasives et notamment le Robinier, la Renouée du Japon et la Balsamine de l'Himalaya.

Biotope typique de la partie intermédiaire du Truison

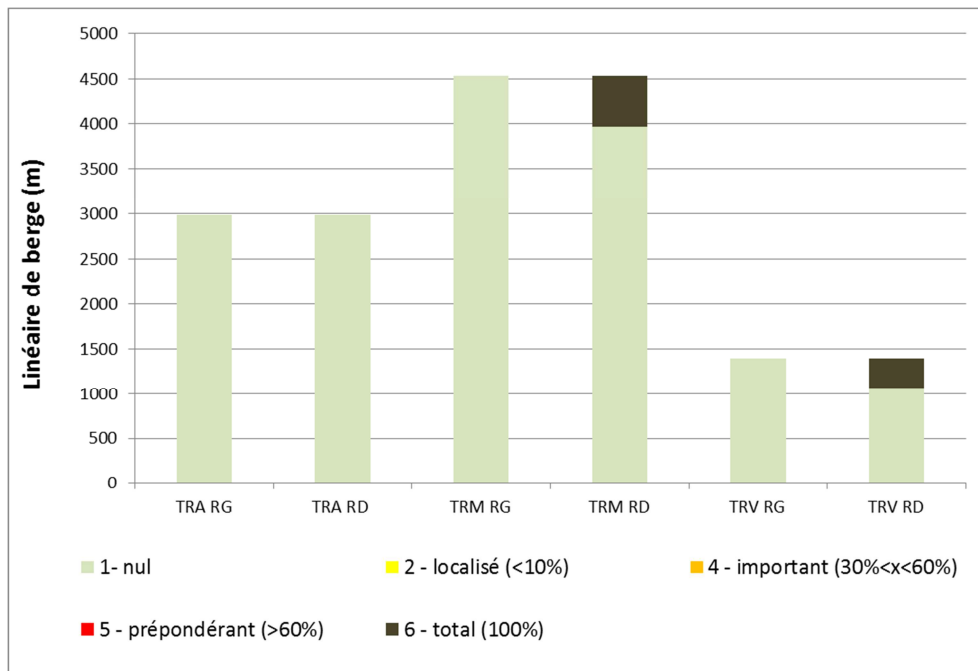
Figure 48 : Caractérisation des protections de berge au niveau des unités fonctionnelles du Truison

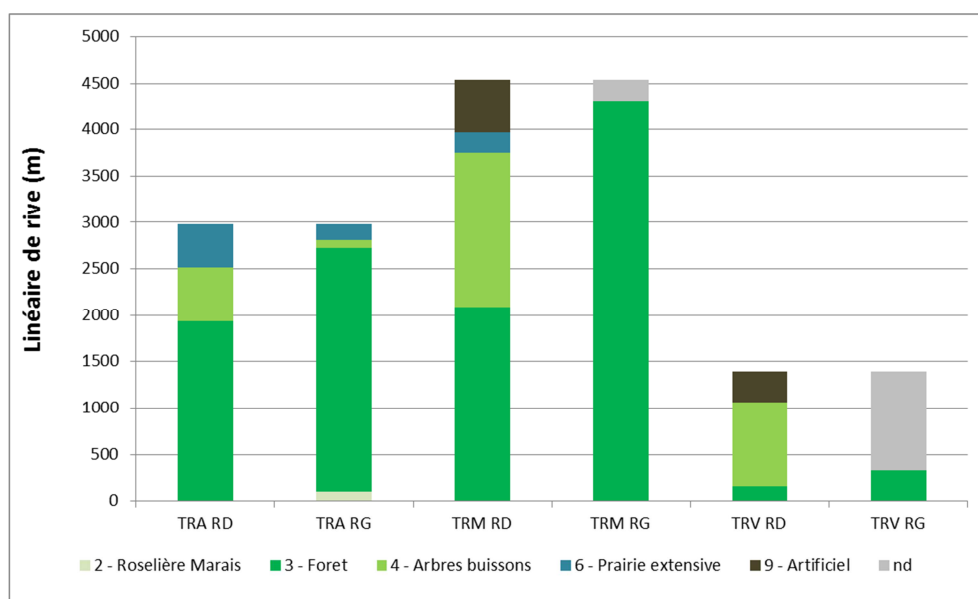
Figure 50 : Caractérisation de l'occupation des rives au niveau des unités fonctionnelles du Truison
