## **ETUDE DE DETERMINATION DES SOLUTIONS TECHNIQUES VISANT LA RESTAURATION DE LA CONTINUITE ECOLOGIQUE, LA VALORISATION PATRIMONIALE ET TOURISTIQUE AU NIVEAU DU BARRAGE « MOULIN BRINDEL » A DOLE**

**ÉTAT DES LIEUX, DIAGNOSTIC DES IMPACTS SUR LA CONTINUITE ECOLOGIQUE ET AVANT-PROJET DE RESTAURATION DES ARCHES ROMANES**

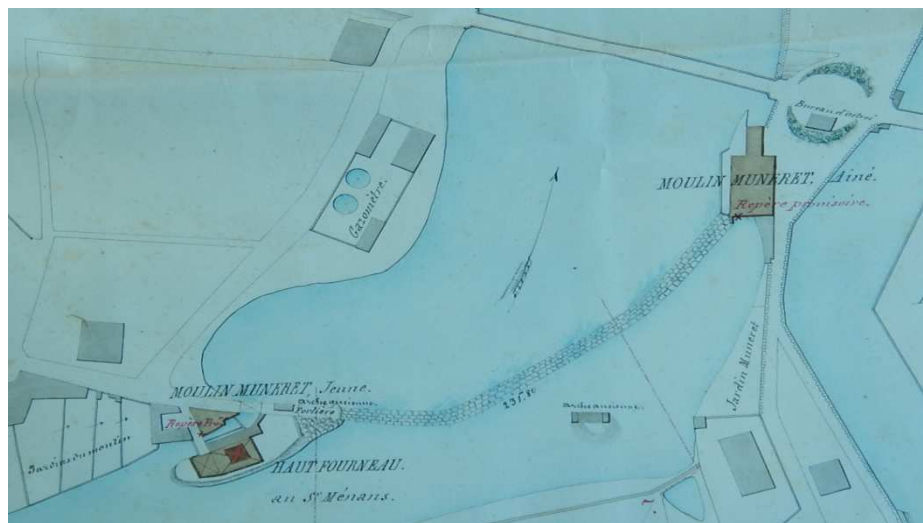
**Fig. 7. 1854 – Plan du barrage**

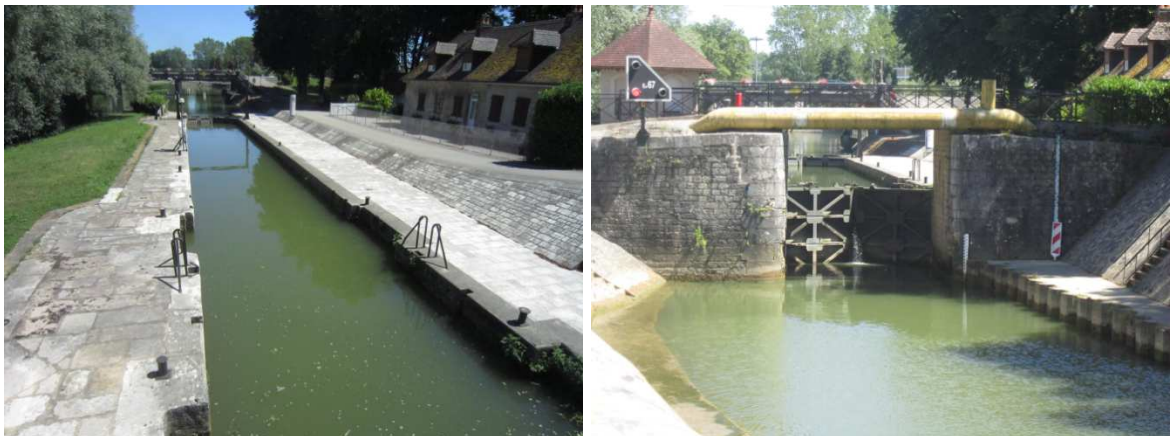
**Fig. 29.** Ecluse de Dole

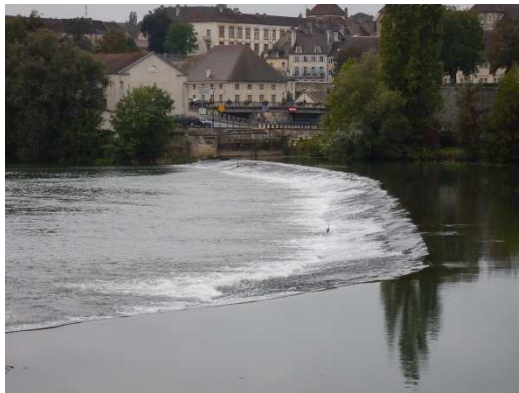
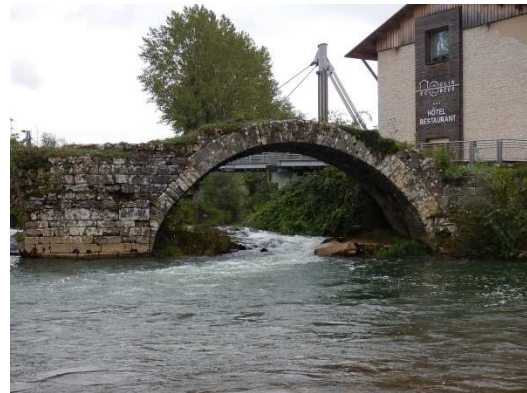
**Photos prises le 22/09/2015 – QJM 30m<sup>3</sup>/s**

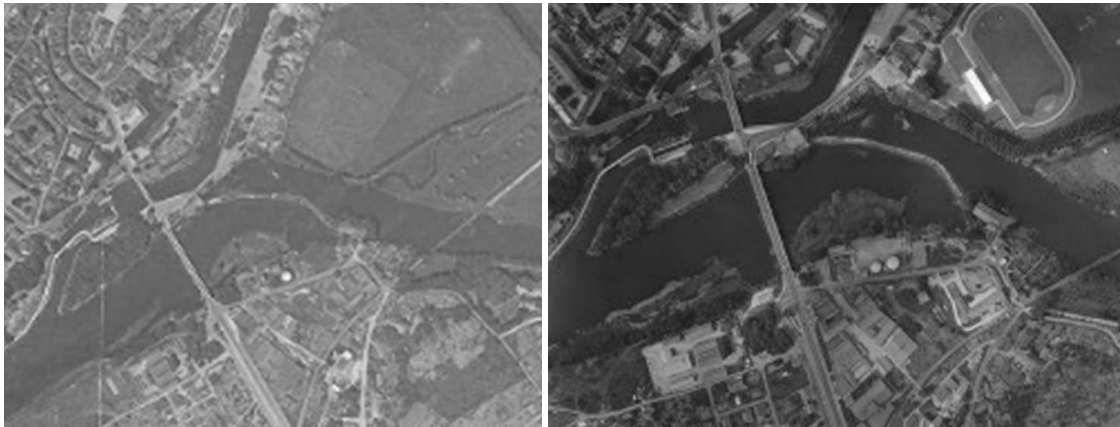
**Fig. 32. Photos du site en 1940 et en 1962**

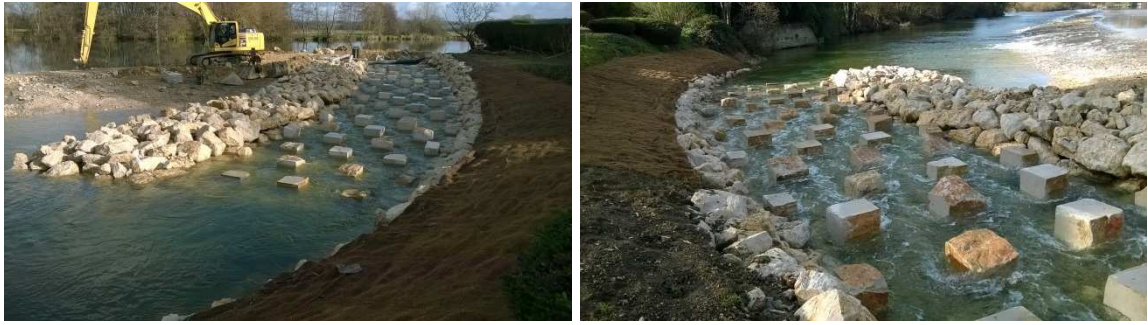
**Fig. 40. Photos de la passe à poissons du barrage d'Azans**

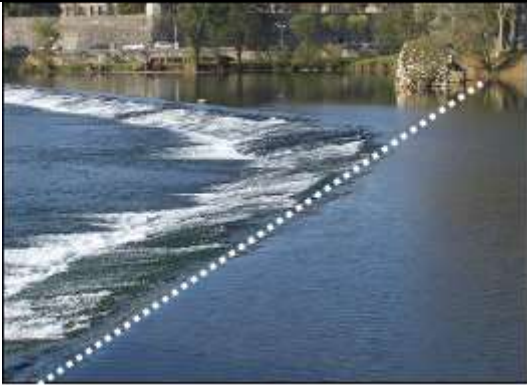
Emplacement du pont Roman
