Étude de restauration de la continuité écologique du fleuve de l'Argens, au droit du seuil des Plainons ROE 25807, sur la commune des Arcs-Sur-Argens (83)

Etat des lieux / Diagnostic
Etude des scenarii au stade Esquisse

Fédération du Var pour la
pêche et la protection du
milieu aquatique

Août 2016

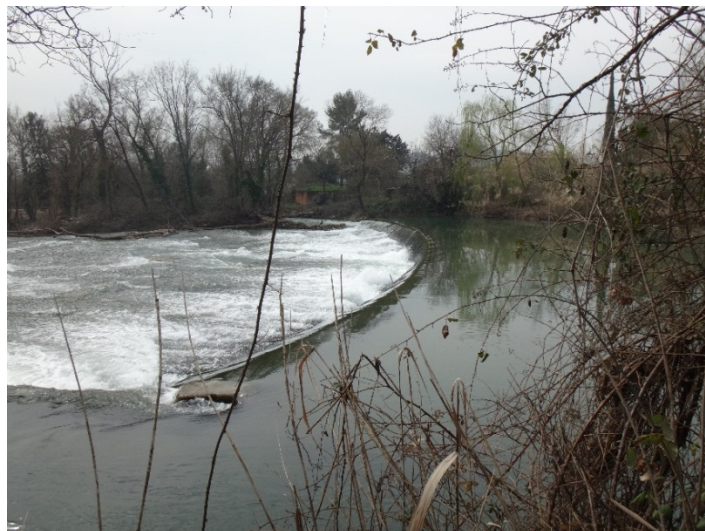
Figure 1 : Vue sur le seuil des Plainons depuis la rive gauche – source FVPPMA – mars 2015

Une étude réalisée par MRM en 2002 et réactualisée en 2009, suggère que sur le seuil des Plainons en période de faible débit, où l'essentiel de l'écoulement de l'Argens s'effectue en rive droite via une surverse et échancrure est complètement infranchissable. Une partie considérable de la population migrante peut donc se retrouver bloquée au pied du mur bétonné engendrant une sélectivité considérable.

En période de forts débits, l'ensemble du seuil est en surverse et une faible partie de la population d'anguilles doit se retrouver bloquée en rive droite. En rive gauche les individus auront moins de difficulté à passer contenu de la nature du parement aval du seuil. La population d'anguille affichera seulement un retard dans sa migration. Concernant les autres espèces piscicoles et notamment l'Alose feinte et les Lamproies, aucune préconisation ne sera faite étant donné la difficulté naturelle d'accéder au pied du seuil (brusque rupture de pente accompagnée d'un substrat de type dalle calcaire rendant le milieu peu favorable à la nage) et surtout la présence, 500 m en aval, du seuil du Pont d'Argens, obstacle infranchissable et dont l'équipement pour les espèces autres que l'anguille n'a pas été retenu. L'aire prioritaire pour l'Alose feinte du Rhône s'arrête plus en aval sur le nouveau SDAGE. La majorité des frayères potentielles ayant été identifiées en aval de cet ouvrage.

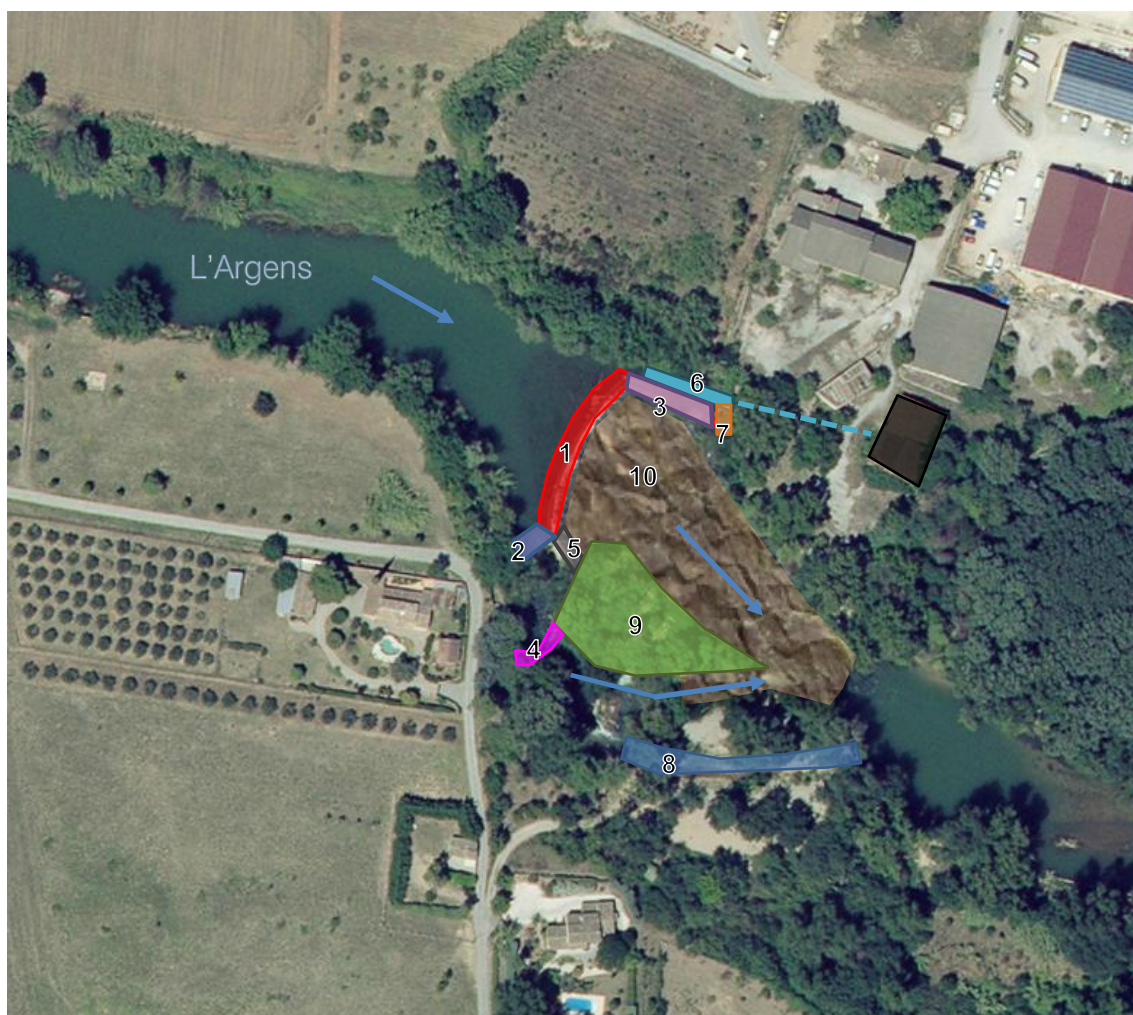
Figure 4 : Localisation des ouvrages décrits

La figure suivante présente les différents ouvrages présents dans la zone d'influence actuelle du barrage qui sont décrits dans le texte à suivre :

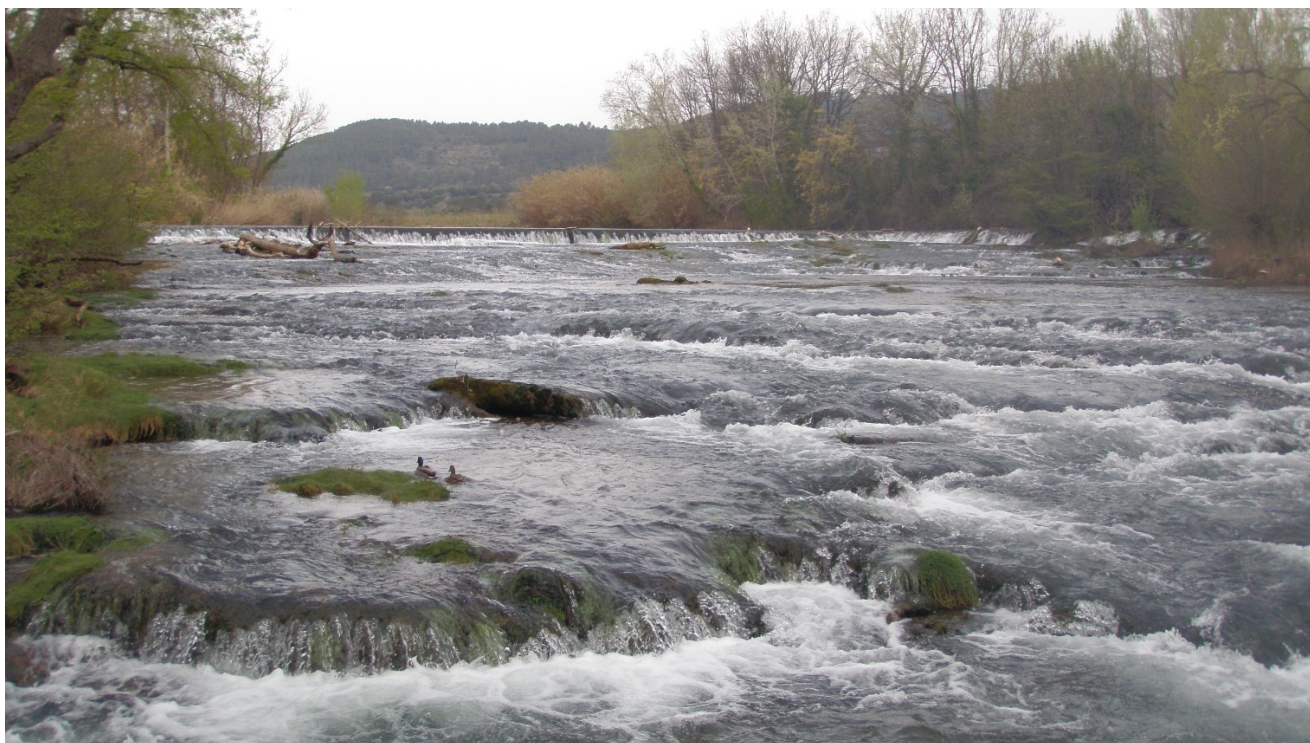
- **Déchaussement de pierre en rive droite**
- Infiltration en rive gauche
- Pente parement variable entre partie centrale et rive
- **Epaufrures et développement de végétation** sur le parement
- Génie civil en mauvais état

A : Vue du barrage depuis le lit mineur aval

Néanmoins, les désordres sont superficiels (épaufrures, déchaussements, ...) et ne remettent pas en question la stabilité générale de l'ouvrage.

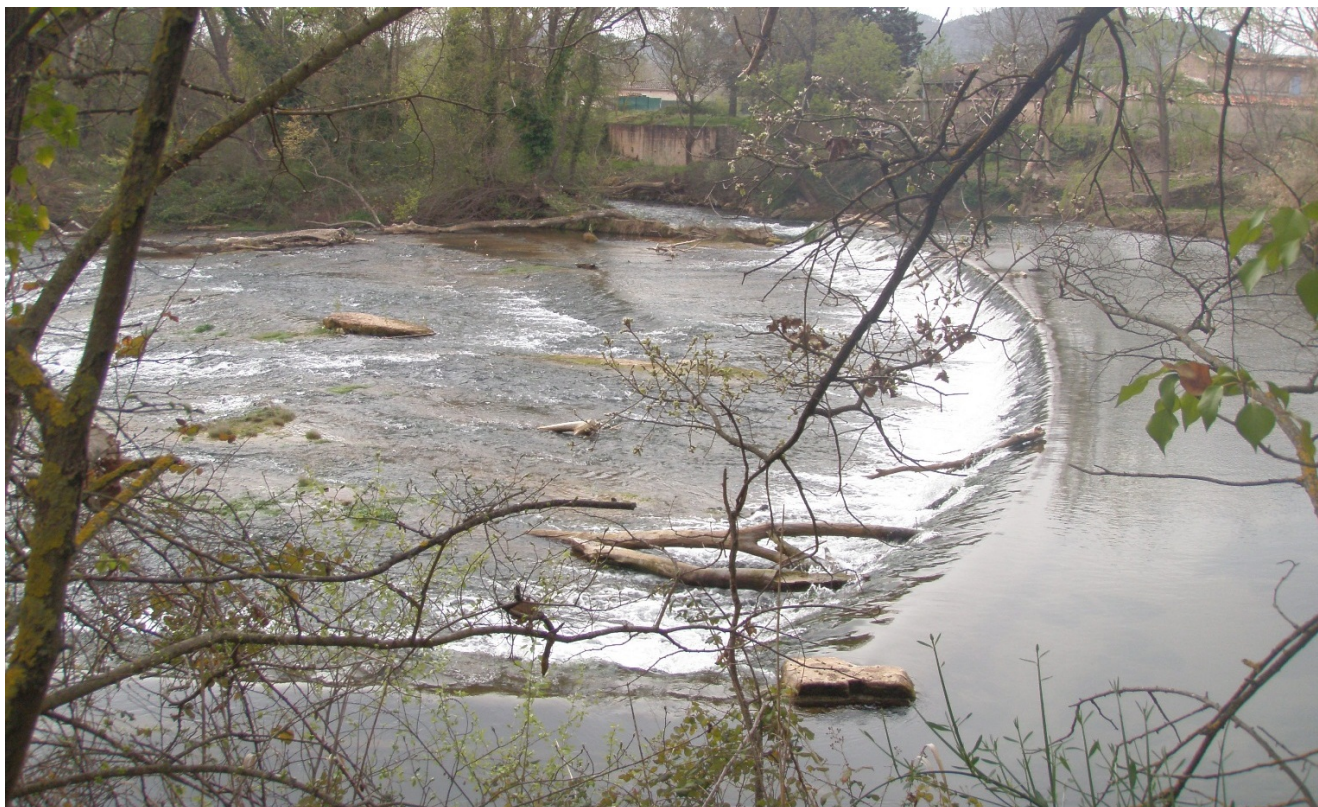
B - Vue du barrage depuis l'ancien canal d'aménagé du moulin, vers l'aval

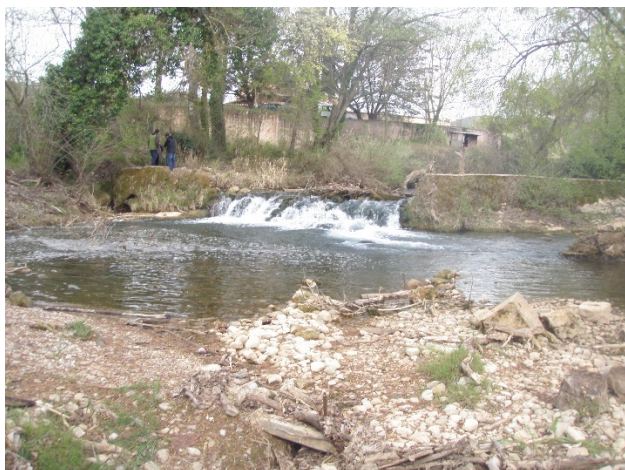
- Déchaussement de pierre en rive droite, agrandissement de l'échancrure en rive droite

A – Vue sur l'échancrure en rive droite (31/03/2016)

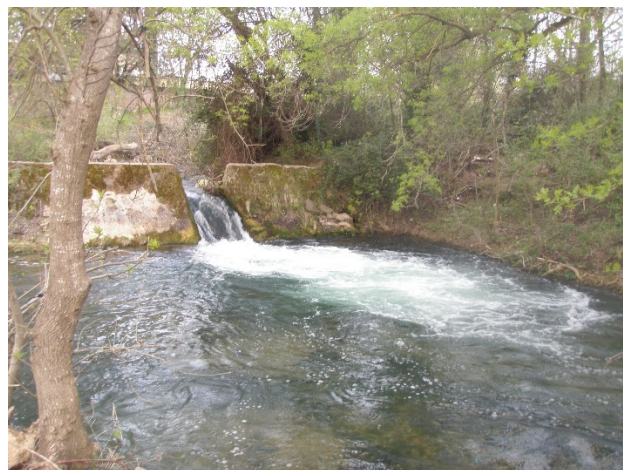
B – Vue sur l'échancrure en rive gauche (31/03/2016)

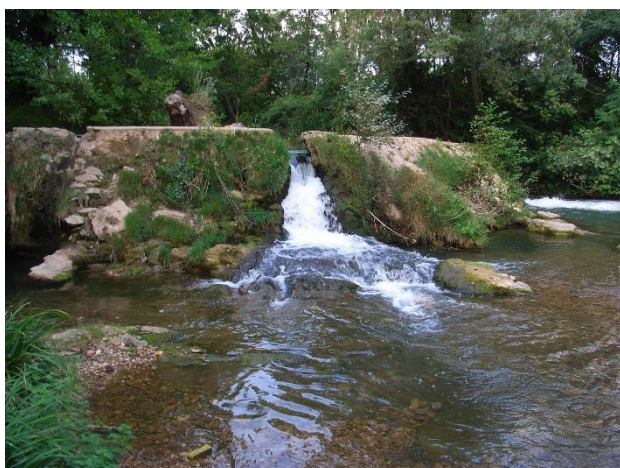
C - Vue sur l'échancrure en rive droite (source : MRM, 2009)

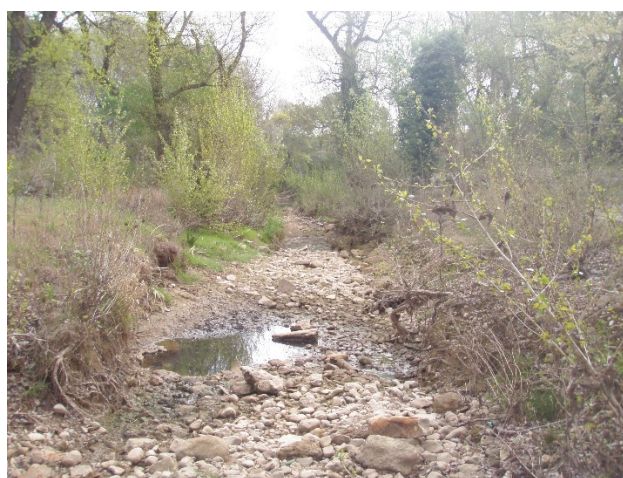
D - Vue vers le bras de décharge de crues (31/03/2016)

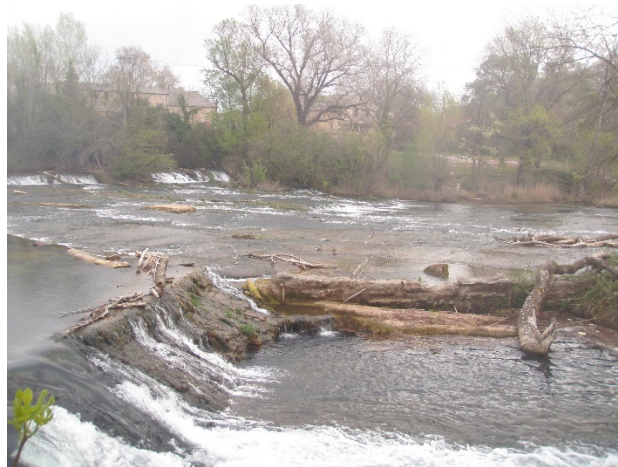
- Déchaussements de pierres
- Mauvais état général

A - Vue générale depuis la rive droite

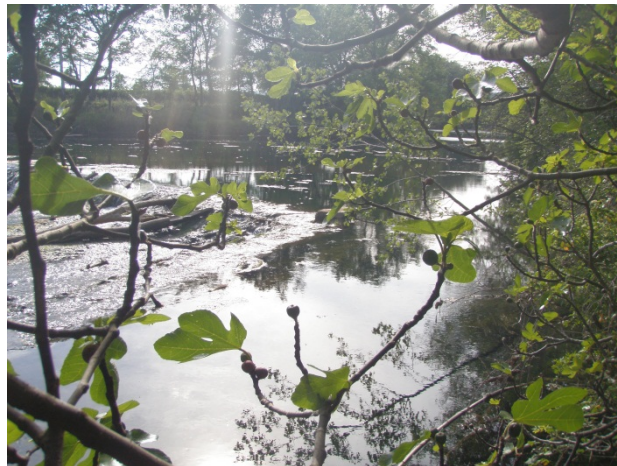
- **Hors d'usage**
- Canal d'améné comblé
- Vanne en mauvais état

B - Vue de la vanne de décharge

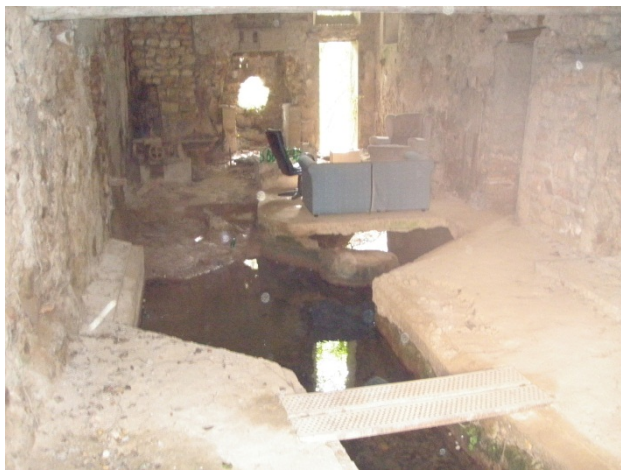
C – Sortie de l'ancien moulin

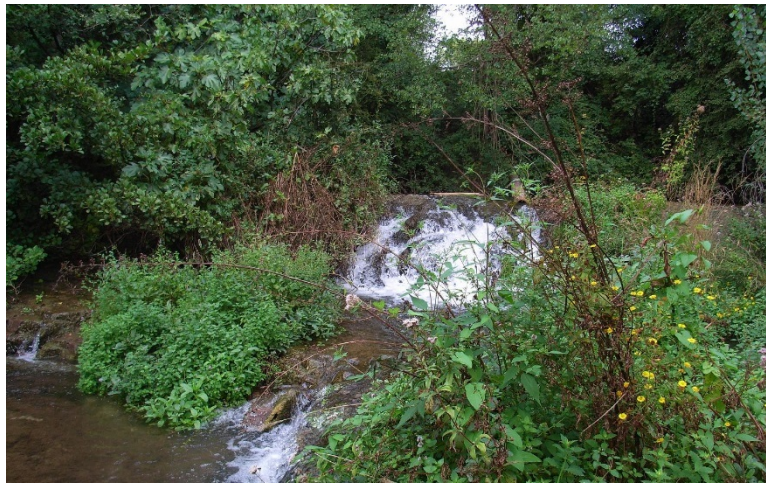
Figure 17 : Déversoir en rive gauche

En rive gauche, le déversoir latéral forme des petites marches avec une pente sur le parement plus ou moins marqué selon les endroits. Les écoulements sont turbulents avec des zones plus calmes et les hauteurs d'eau sur le parement sont faibles (<10cm). Il n'y a pas vraiment de fosse au pied du déversoir étant donné que le seuil est posé sur un affleurement rocheux.

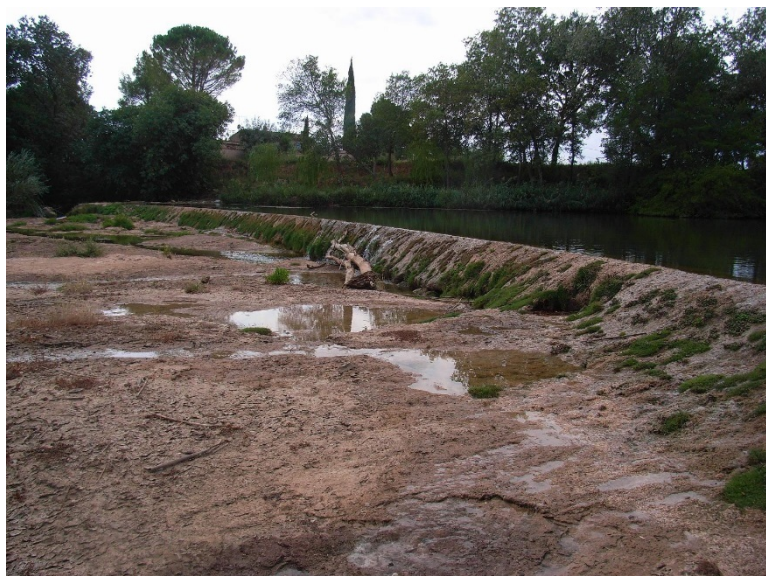
Figure 18 : Seuil principal

Au centre le seuil est plus ou moins vertical, mais en période de basses eaux aucun écoulement ne s'effectue sur le parement. Localement, sur les deux extrémités de la partie centrale du seuil se trouvent des zones de surverse (écoulements humides) à pente inclinée qui peuvent favoriser la reptation des anguilles. Quelques renards ont également été observés.

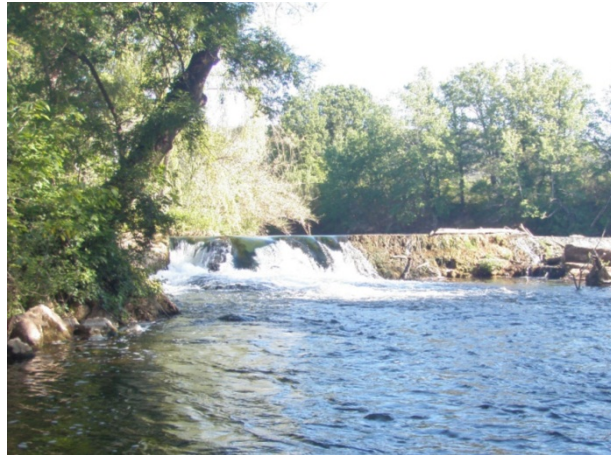
Figure 19 : Seuil principal en rive droite

En rive droite, le seuil amont est entre l'obstacle quasi-vertical et incliné. En effet des pierres semblent s'être déchaussées du parement augmentant la hauteur d'eau sur le parement. Le jet formé est alors entre le jet plongeant et le jet de surface. Une fissure dans l'affleurement rocheux créer une sorte de fosse en pied d'ouvrage.

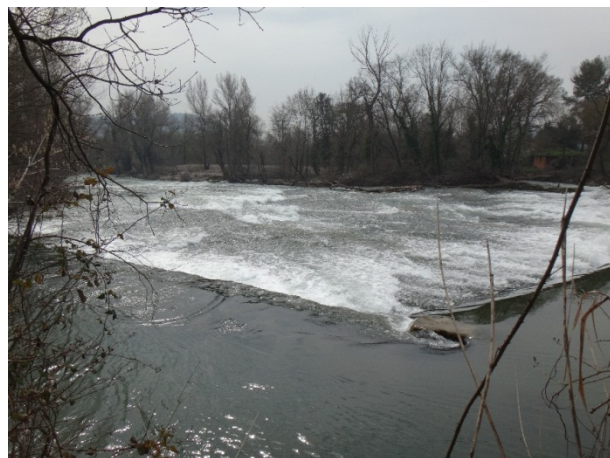
L'ensemble de seuil forme des jets plongeants, les tirants d'eau sur les parements varient localement. La présence de l'affleurement rocheux au droit du seuil empêche l'énergie de se dissiper au pied de celui-ci. Les écoulements restent donc turbulents sur les 100 mètres aval.

Figure 20 : Seuil principal en hautes eaux

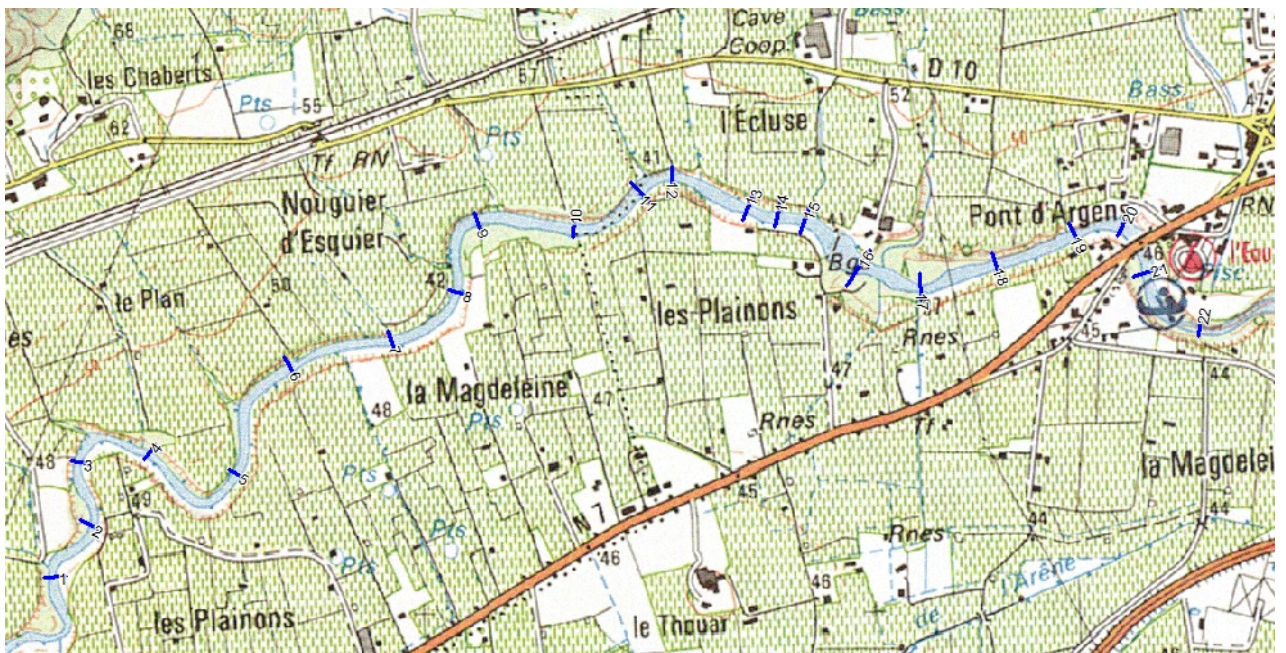
Le relevé topographique du seuil et les profils en travers de l'Argens ont été réalisés par le cabinet de géomètre Ellipse. Le MNT, d'une précision 1m, a été transmis par la DDTM.

Figure 21 : Localisation des profils en travers utilisés pour le modèle hydraulique dans la zone du seuil des Plainons

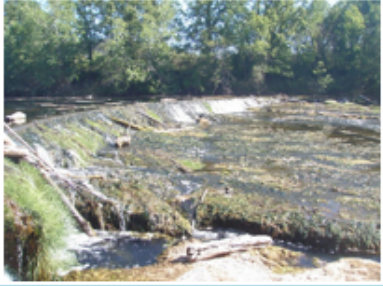
CARACTERISTIQUES DE L'OUVRAGE	
Type d'ouvrage	Seuil à parement incliné
DHvert : Hauteur de chute verticale (m)	0.00
DHincl : Hauteur de chute inclinée (m)	0.80
H : charge sur la crête (m)	0.05
h : tirant d'eau sur le parement (m)	0.03
Hf : profondeur de la fosse (m)	0.10
a et b : hauteur max des redans (m)	0.00
Épaisseur de la crête (m)	0.90
Pente du parement	100.0%
Voie de reptation continue pour les anguilles	Oui
Pente de la voie de reptation	50.0%
Distance à franchir (m)	1.60
Tirant d'eau maximal sur voie continue de reptation (cm)	4.0

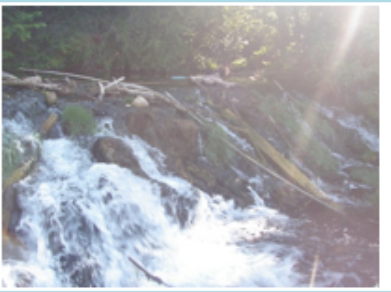
CARACTERISTIQUES DE L'OUVRAGE	
Type d'ouvrage	Seuil à parement incliné et chute aval
DHvert : Hauteur de chute verticale (m)	0.40
DHincl : Hauteur de chute inclinée (m)	1.30
H : charge sur l'ouvrage au droit de la chute aval (m)	0.15
h : tirant d'eau sur le parement (m)	0.12
Hf : profondeur de la fosse (m)	0.25
a et b : hauteur max des redans (m)	0.55
Épaisseur de la crête (m)	1.90
Pente du parement	100.0%
Voie de reptation continue pour les anguilles	Oui
Pente de la voie de reptation	25.0%
Distance à franchir (m)	6.00
Tirant d'eau maximal sur voie continue de reptation (cm)	12.0

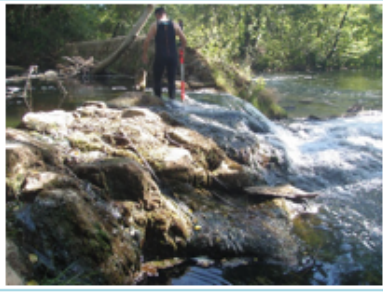
CARACTERISTIQUES DE L'OUVRAGE	
Type d'ouvrage	Seuil à parement incliné
DHvert : Hauteur de chute verticale (m)	0.00
DHincl : Hauteur de chute inclinée (m)	1.20
H : charge sur la crête (m)	0.40
h : tirant d'eau sur le parement (m)	0.10
Hf : profondeur de la fosse (m)	0.50
a et b : hauteur max des redans (m)	0.40
Épaisseur de la crête (m)	1.50
Pente du parement	33.0%
Voie de reptation continue pour les anguilles	Oui
Pente de la voie de reptation	33.0%
Distance à franchir (m)	4.00
Tirant d'eau maximal sur voie continue de reptation (cm)	5.0

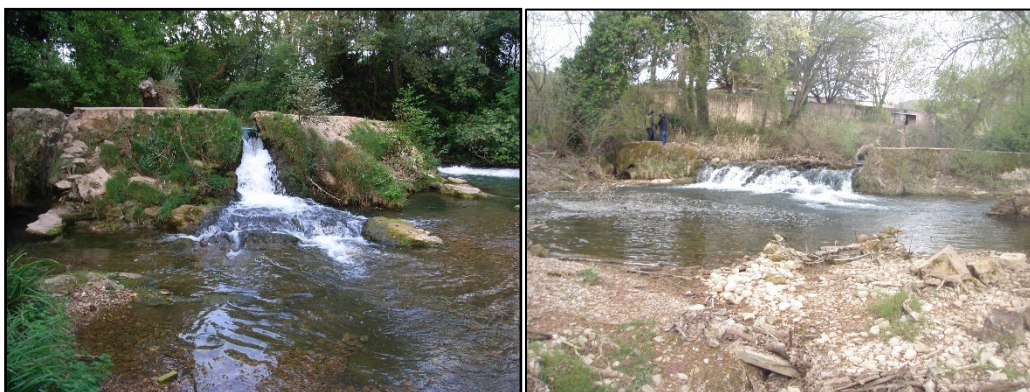
Figure 39 : Evolution du seuil aval en rive droite entre 2006 et 2016 (source : MRM et SCE)

Aujourd'hui le seuil aval situé en rive droite est en état de ruine avancé. Les pierres sur la crête en rive droite se sont déchaussées diminuant d'autant la chute. La situation pour les débits très faibles est donc probablement moins problématique que lors de l'analyse faite par MRM.

Pour l'anguille, espèce cible considérée, l'ouvrage apparaît **franchissable mais avec retard par reptation** dans toutes les conditions hydrologiques.

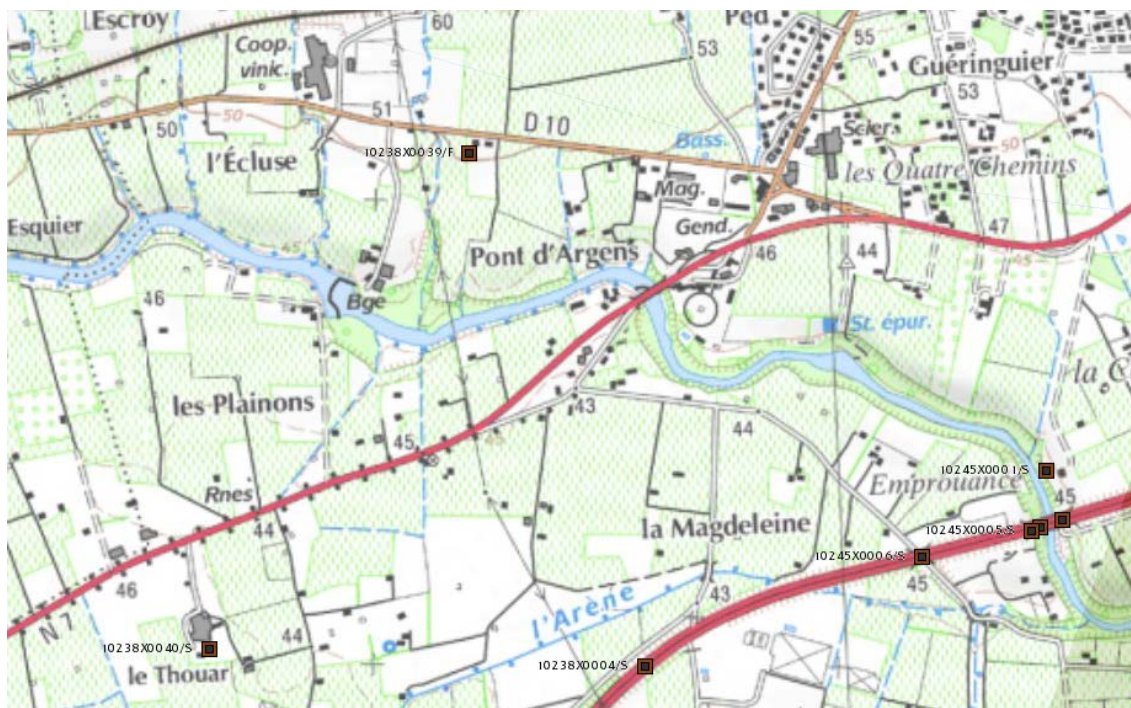
Figure 42 : Localisation des sondages réalisées autour du seuil des Plainons (source : InfoTerre)

A l'aval de notre zone d'étude, les logs réalisés lors de la conception de l'A8, présentent une épaisseur de vase d'environ 15 m avant d'arriver dans les alluvions constituées de sable et de cailloux sur une épaisseur d'environ 1 m. Sous ces formations, le substratum constitué de grès et de péliste apparaît à partir de 16.20 m de profondeur. Il s'agit d'un complexe Permien détritique.

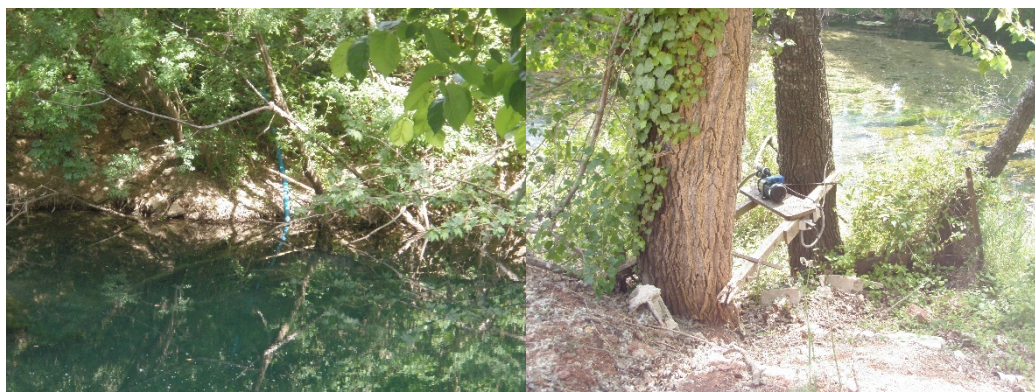
L'ensemble des points de prélèvements en rivière observés sur le terrain, sont **indépendants du niveau de la rivière.**

Figure 48 : Photos de prélèvements

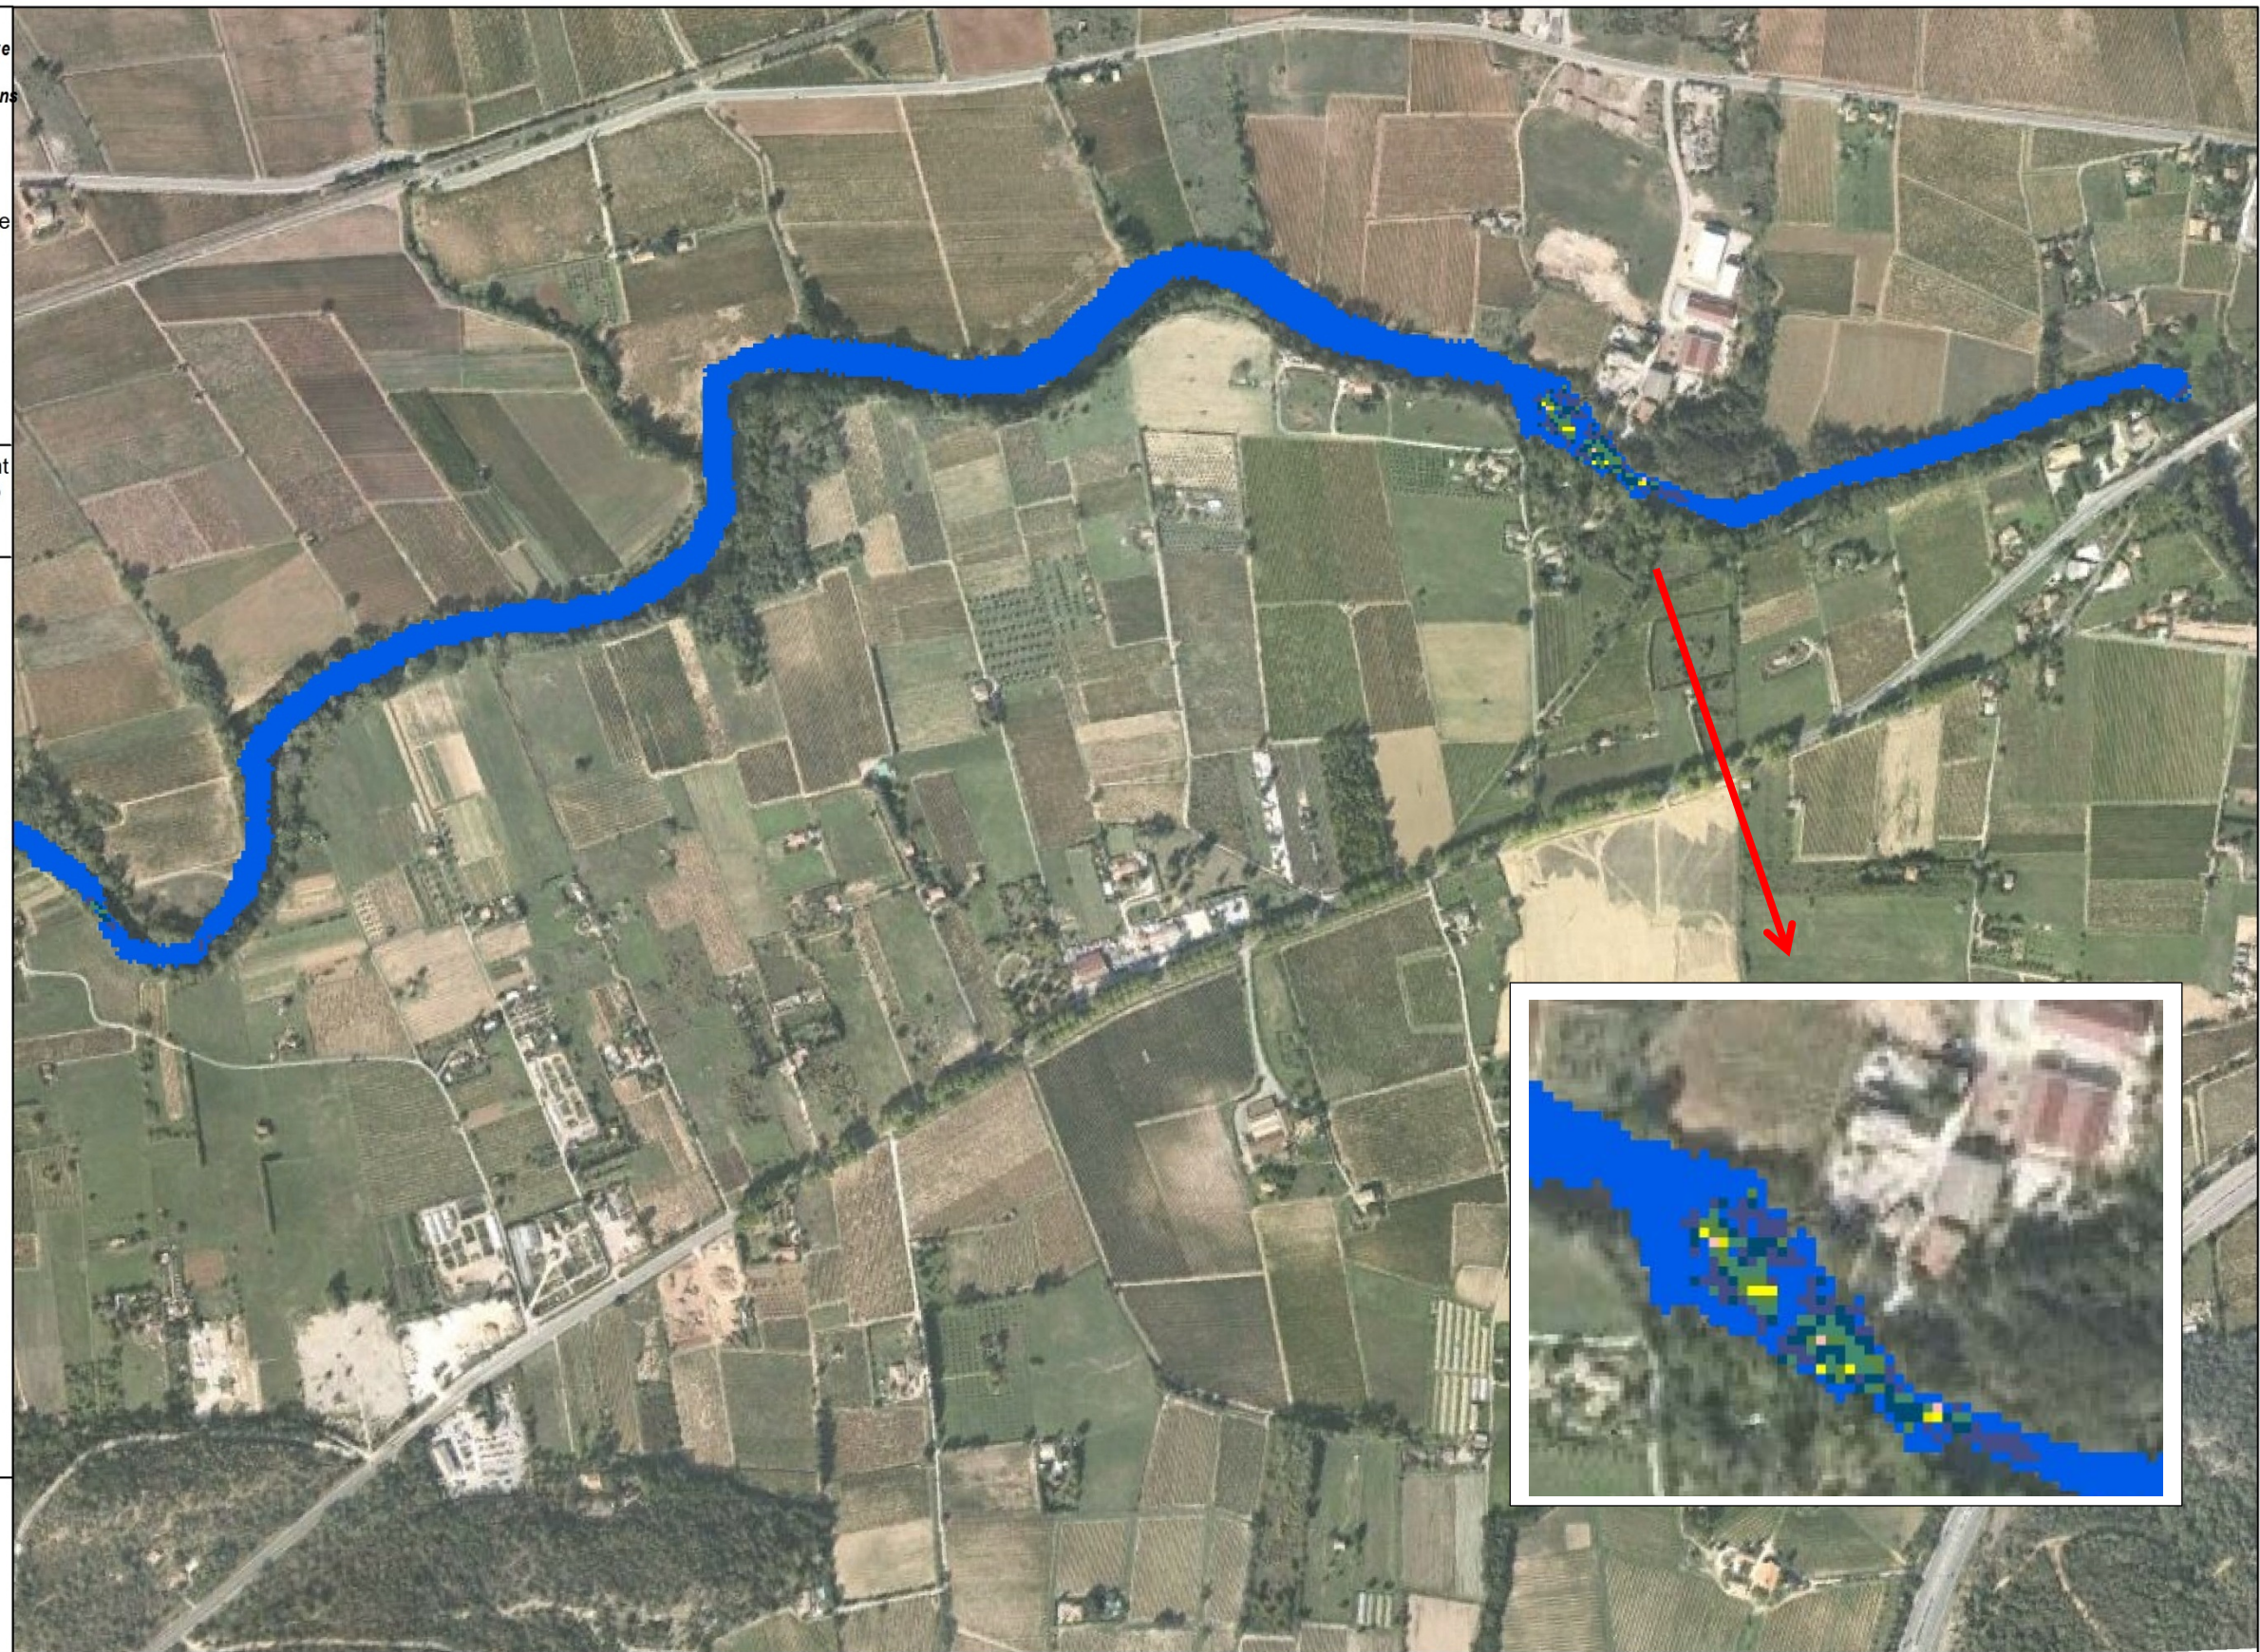
Vitesses d'écoulement
Basse eau (QMNA5)
-
Echancrure

V (m/s)

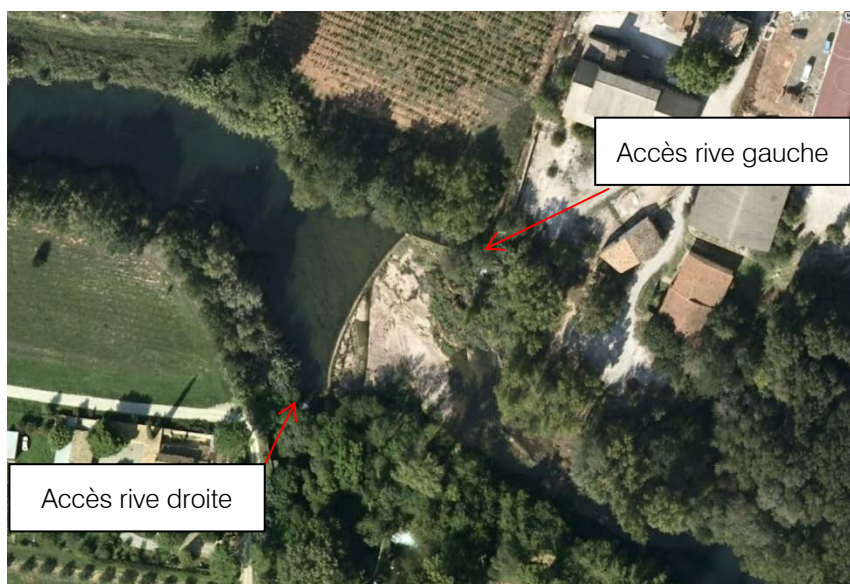
Les photos ci-après permettent de localiser les accès au chantier.

Figure 49 : Localisation des zones d'accès au chantier
