Diagnostic et cartographie du réseau d'irrigation de la ville de Miramas

Rapport de synthèse
Version finale

Avril 2016

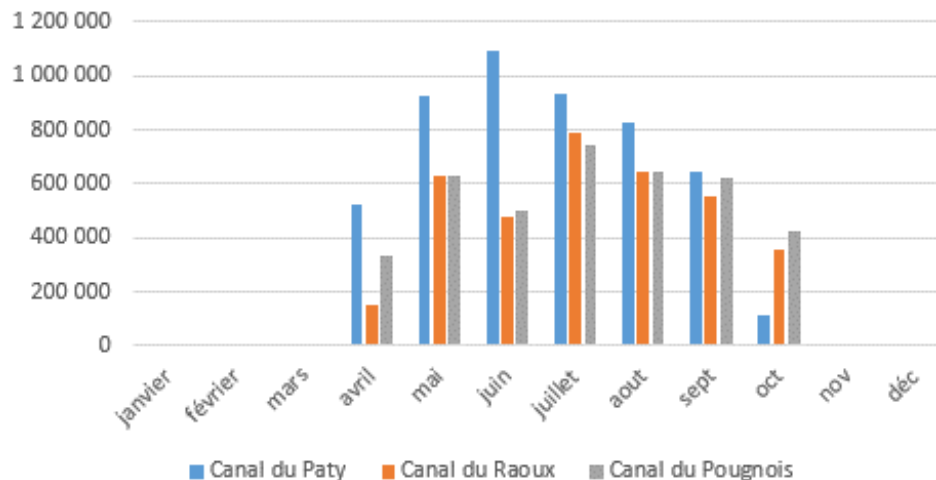
Volume (m3) Volume mensuel prélevé (par canal)

Soit au total 12,6 Mm3

5,060 Mm3
Soit 40 %

3,6 Mm3
Soit 29 %

3,9 Mm3
Soit 31 %

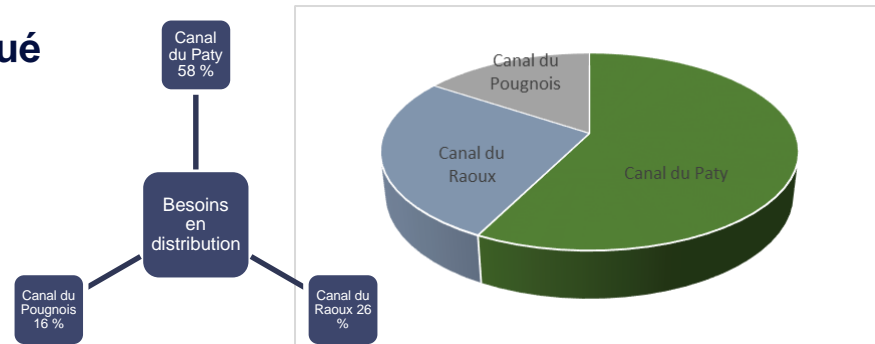
Volume estimatif annuel en fonction des conditions climatiques

Global	Canal du Paty	Canal du Raoux	Canal du Pougnois
Surface de référence (ha)	~500	240	180	80
Besoins en eau en consommation (Mm3)				
Année médiane	2,61	1,5	0,7	0,41
Année quinquennale sèche	3,2	1,8	0,9	0,5
Besoins en distribution (Mm3)				
Année médiane	3,1	1,8	0,8	0,5
Année quinquennale sèche	3,8	2,2	1,1	0,6

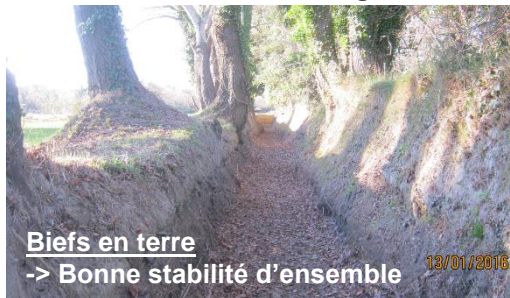
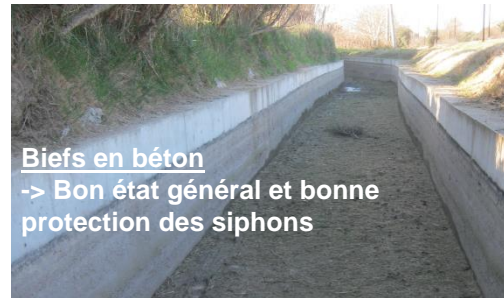
- ~60 % du linéaire -> biefs en terre sur environ 3,8 km (hors zone urbaine principalement, soit en amont et en aval)
- ~40 % -> biefs en béton sur environ 2,6 km (essentiellement ouvrages singuliers et traversée de Miramas)

L'état du canal est globalement bon et l'ouvrage fonctionnel sur l'ensemble de son linéaire.

Les principaux problèmes sont liés :

- > à l'érosion de pied de berge
- > au caractère boulant de certains secteurs
- > aux dégâts par des animaux fouisseurs
- > à la vétusté de certaines prises d'eau
- > aux nombreux ouvrages traversants (risque d'embâcles, vétusté des entonnements)

- > à des dégradations ponctuelles : ferrailage et hauts de berges essentiellement

! surveillance importante en période en eau et entretien bi-annuel nécessaire

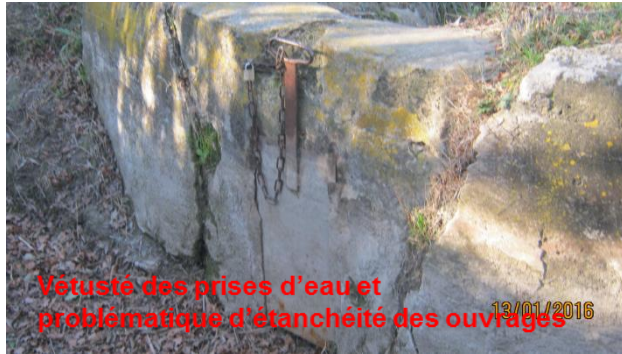
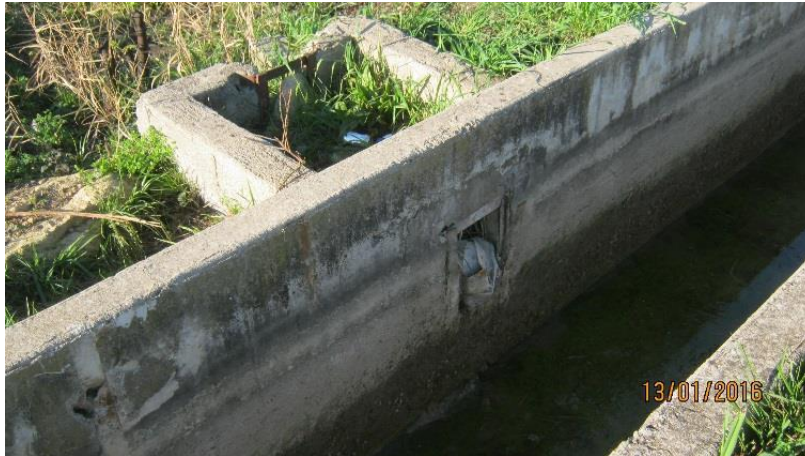
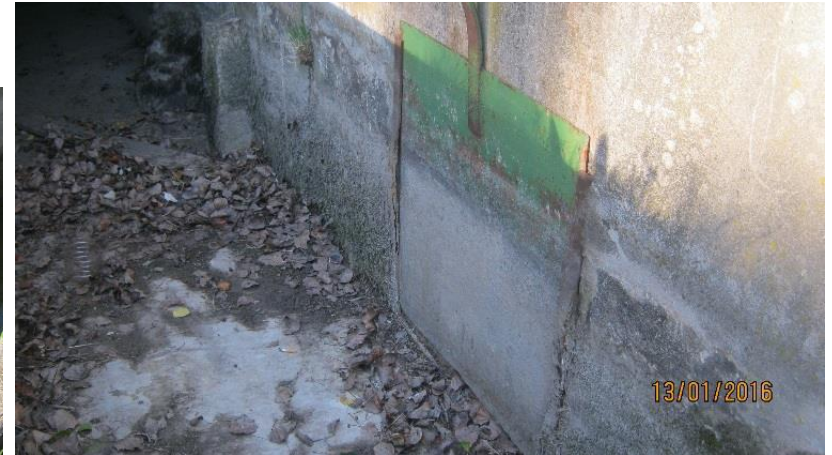
- Concernant les ouvrages de prise
 - Etat médiocre
 - Parc hétérogène

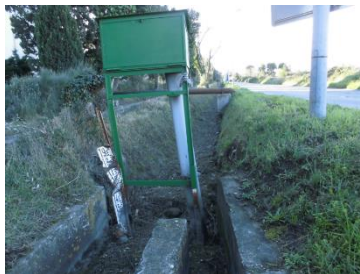
3/ Entrée d'eau pluviale

-> difficultés d'identification et de quantification

-> nécessité d'une réflexion d'ensemble avec le schéma des eaux pluviales

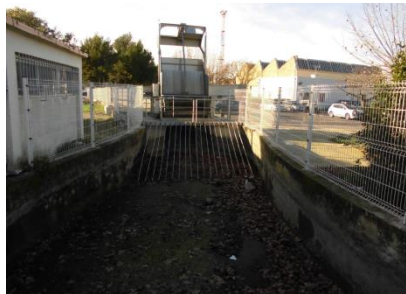
4/ Amélioration de la zone du dépôt SNCF

-> problématique d'embâcles et de débordement en amont

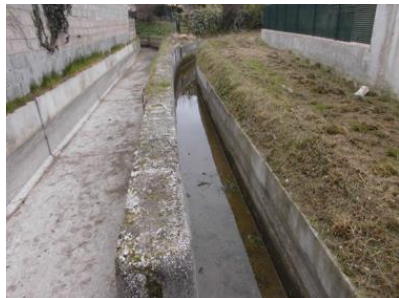
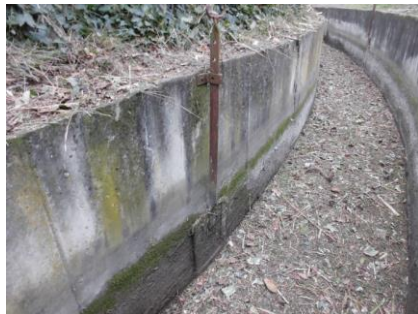
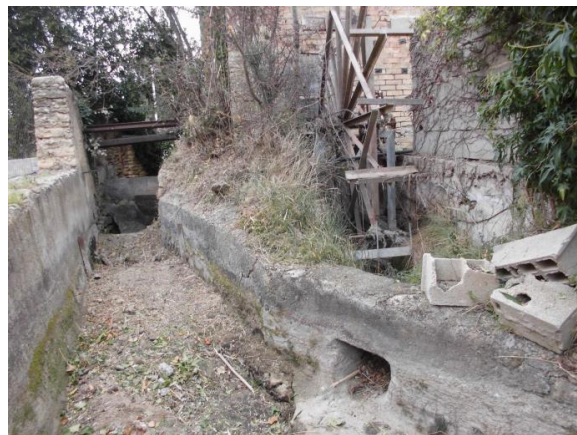
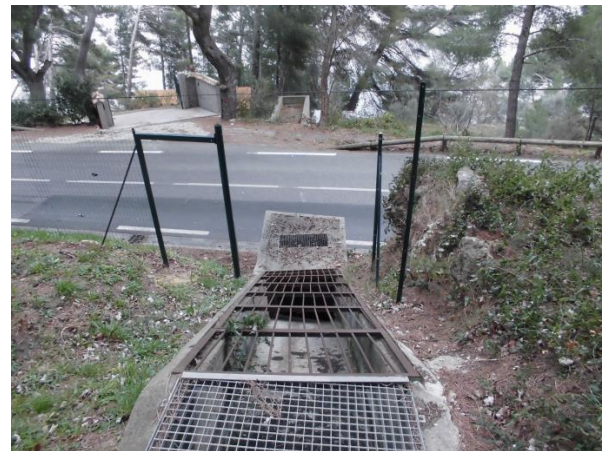
○ Un canal essentiellement en béton (90 % du linéaire)

L'état du canal est globalement bon et l'ouvrage fonctionnel sur l'ensemble de son linéaire.

Les principaux problèmes sont liés :

- > à la proximité des habitations et des aménagements connexes
- > à des dégradations ponctuelles
- > à des difficultés d'accès en plusieurs endroits (aval avant restitution à l'Etang de Berre,

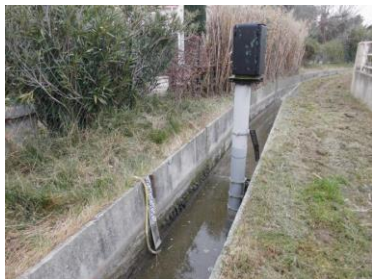
1/ Connaissance précise des débits circulants

-> Courbe de tarage aval partiteur de Taussanne

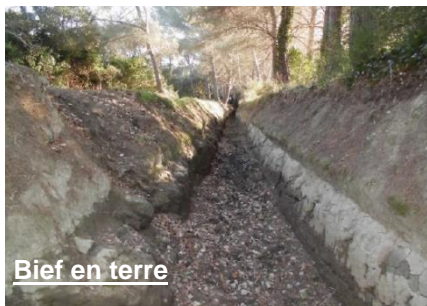
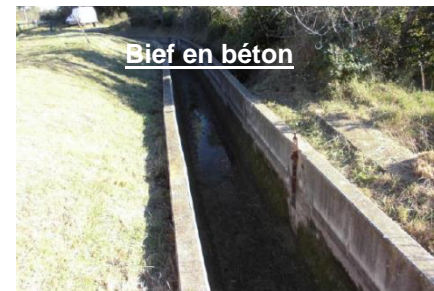
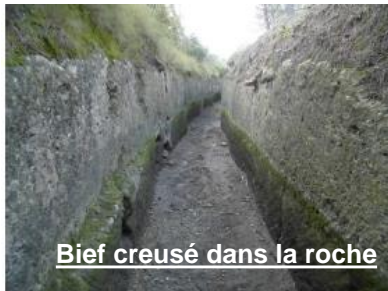
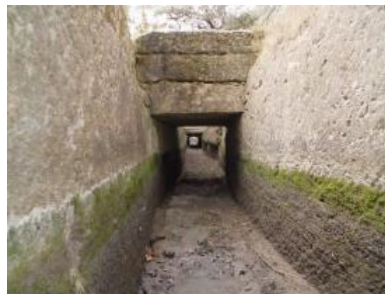
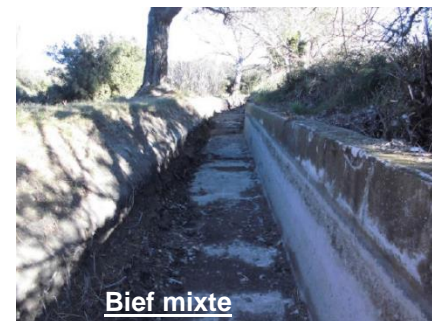
- ~65 % du linéaire -> biefs en terre ou plus spécifiquement creusés dans la roche sur environ 4.7 km
- ~35 % -> biefs en béton ou mixte (une rive terre et une rive béton sur environ 2,5 km (essentiellement ouvrages singuliers et traversée de Miramas)

L'état du canal est globalement bon et l'ouvrage fonctionnel sur l'ensemble de son linéaire.

Les principaux problèmes sont liés :

- > au caractère boulant de certains secteurs (notamment en amont)
 - > aux dégâts par des animaux fouisseurs
 - > aux nombreux ouvrages traversants (risque d'embâcles bonne qualité des entonnements)
- ! surveillance importante en période en eau et entretien bi-annuel nécessaire
