Syndicat Mixte de gestion du Parc naturel  
régional du Verdon  
Domaine de Valx  
04 360 Moustiers-Sainte-Marie

## Analyse de l'évolution du profil en long du Verdon dans les secteurs en déficit sédimentaire et de l'impact sur les ouvrages de protection, propositions d'intervention

*Rapport final – Janvier 2017*

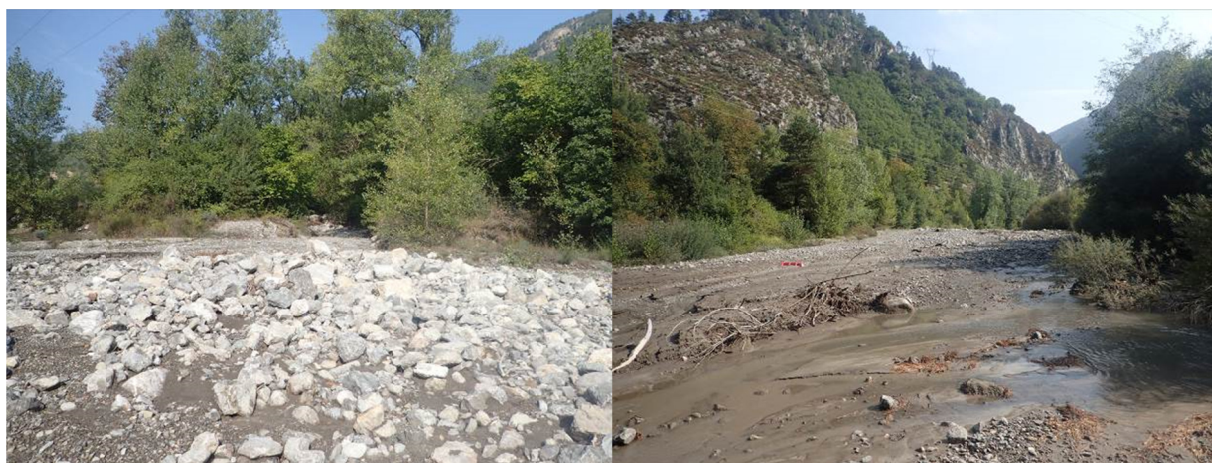
**Figure 4 : Photographies du vallon des Angles**  
Source : SIGosphere, 2016

- Le vallon des Angles en rive droite (*Figure 4*),
- Le ravin de Destourbes en rive gauche.

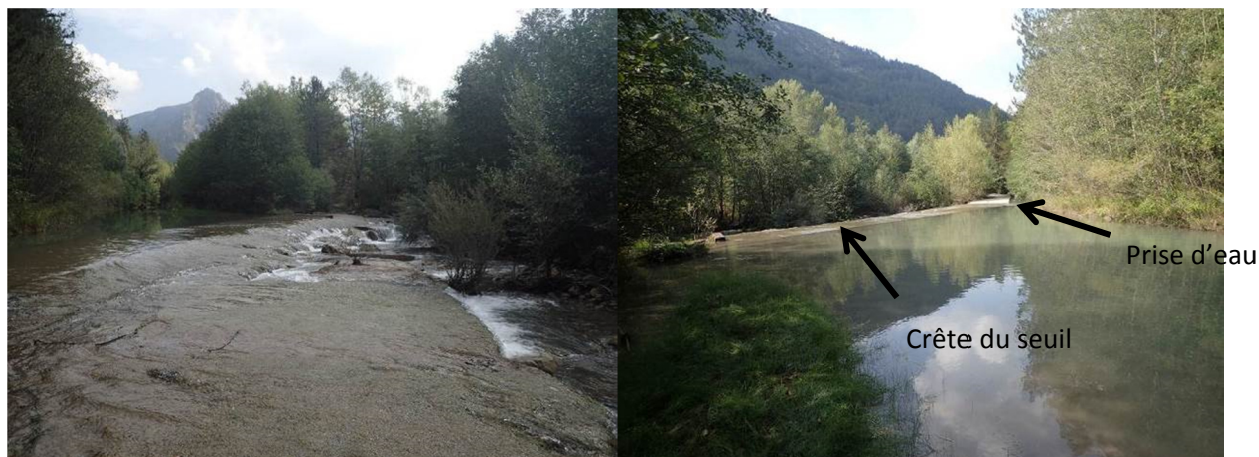
Figure 5 : Photographies du seuil des Listes  
Source : SIGosphère, 2016

D'une hauteur de chute de 1,15 m, le seuil des Listes se trouve en amont de la confluence avec le ravin de Destourbes. Le seuil dispose d'une prise d'eau à vocation d'irrigation des parcelles de la commune de Castellane (*Figure 5*).

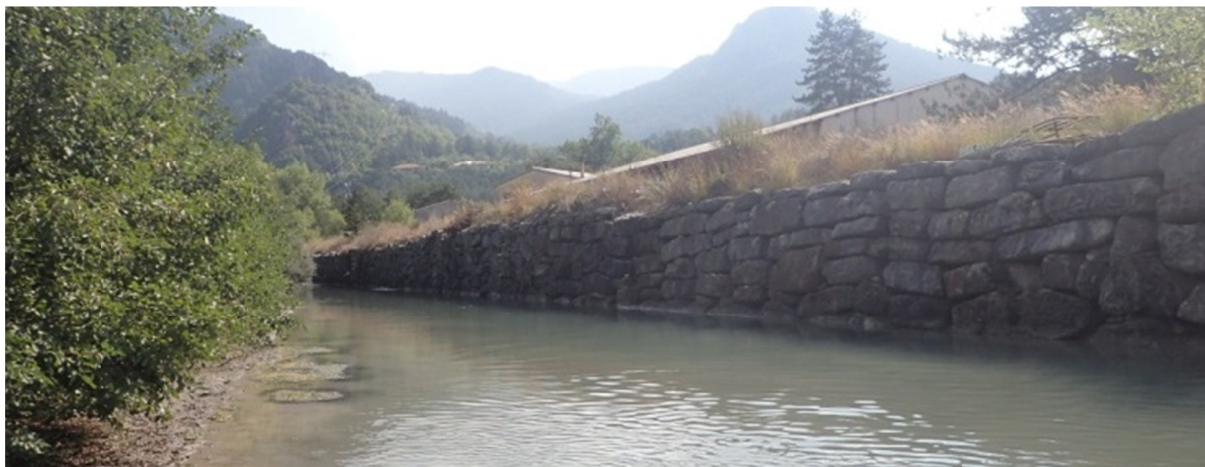
Figure 7 : Mur en enrochement le long de la zone artisanale  
Source : SIGosphere, 2016

A l'aval de la confluence avec le vallon des Angles se trouve la zone artisanale de Castellane, qui est protégée par un enrochement, probablement construit en urgence suite à la crue de 1994 (Figure 7).

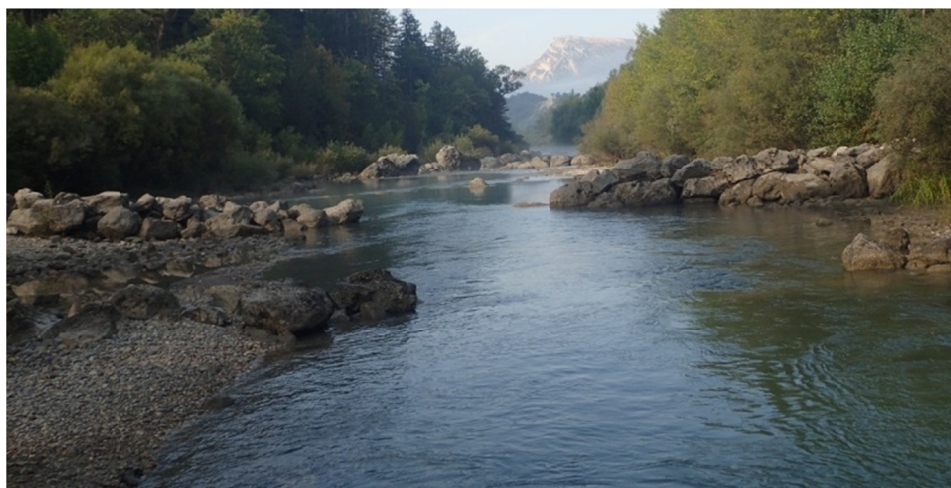
Figure 8 : Série d'épis en aval du pont de Castellane  
SIGosphere, 2016

A partir du vieux pont de Castellane (Pont du Roc), le Verdon longe le centre de ville de Castellane. En aval du pont routier de Castellane, une série d'épis jalonne le cours d'eau et concentre les écoulements (Figure 8). Plus en aval, la digue de la Barricade protège en rive droite la plaine de Castellane en aval du centre-ville et jusqu'au camping "Le Domaine du Verdon". Cette digue avait pour vocation de protéger les berges de l'érosion. La digue protège de nombreuses habitations, des parcelles agricoles, des jardins et la station d'épuration de Castellane. Le principal affluent sur ce secteur est le ravin du Pesquier (appelé aussi "Palud" ou "Rouret").

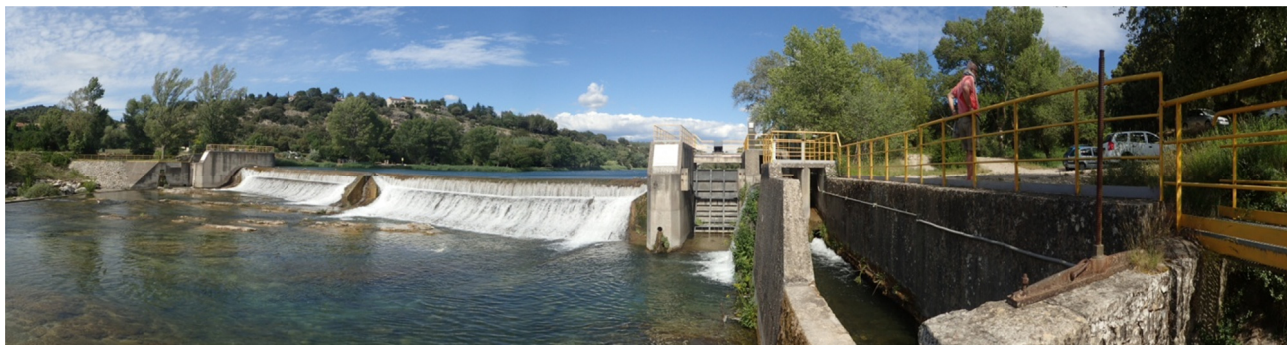
Figure 11 : Seuil EDF de Gréoux  
Source : SIGosphère, 2016

Plus en aval se trouve le seuil de Gréoux d'une hauteur de chute de 3,7 m (**Figure 11**), qui fait l'objet d'une étude de restauration des continuités écologiques (*Source : Artelia, 2014*). Le seuil de Gréoux a été construit entre 1966 et 1967 sur un affleurement rocheux. Celui-ci était déjà visible dans les années 1930 (cf.

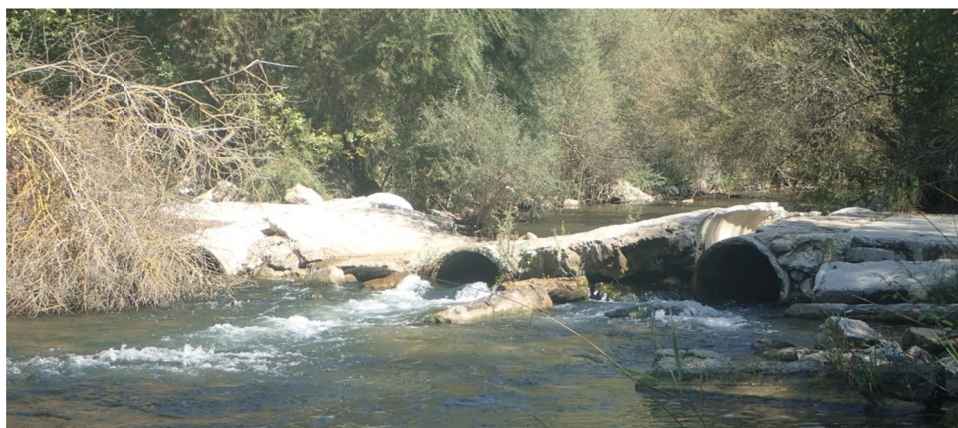
Figure 12 : Gué des Iscles  
Source : SIGosphère, 2016

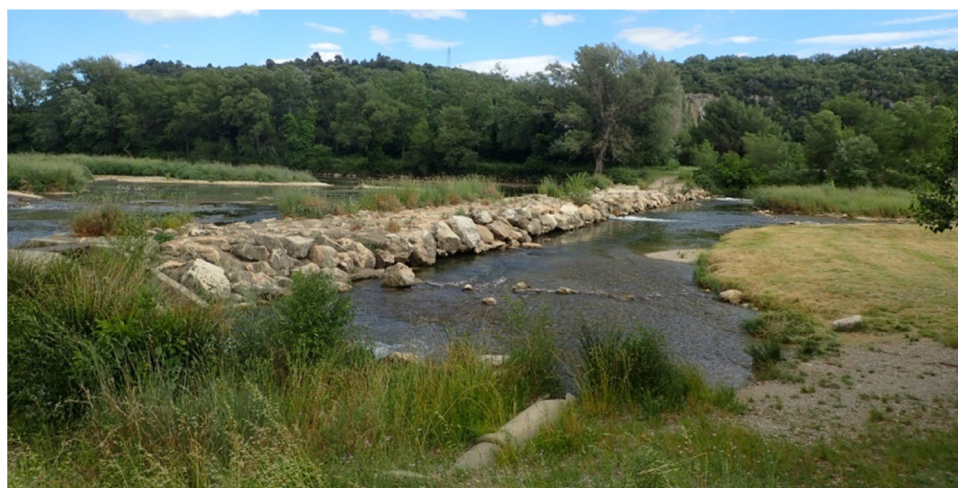
Figure 13 : Seuil en amont de la restitution EDF, sur la commune de Vinon-sur-Verdon  
Source : SIGosphère, 2016

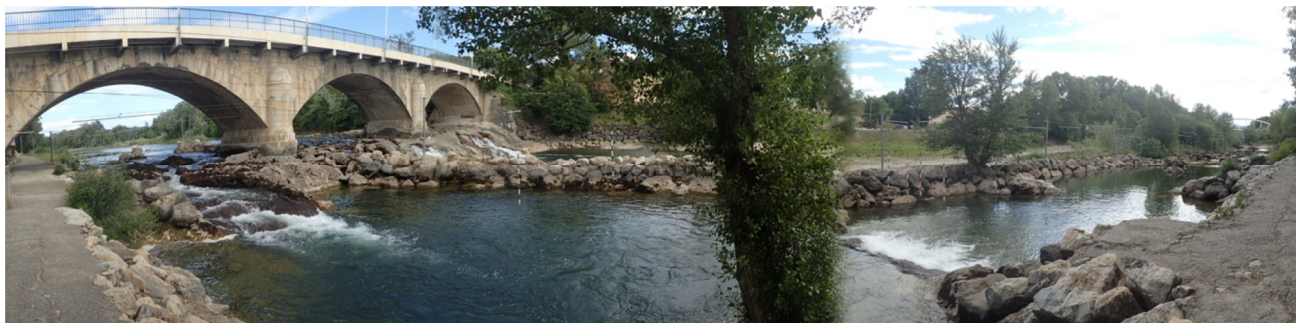
Figure 14. Seuil et parcours à canoë de Vinon-sur-Verdon  
Source : SIGosphère, 2016

A Vinon-sur-Verdon, au niveau du pont, un affleurement de substratum constitue un seuil naturel d'origine anthropique de régulation des fonds et un parcours de canoë est situé en rive droite (**Figure 14**). En aval du seuil, l'enfoncement du lit est important et une chute de 2,5 m est présente. Des confortements en pied de berge ont été effectués après la crue de 1994.

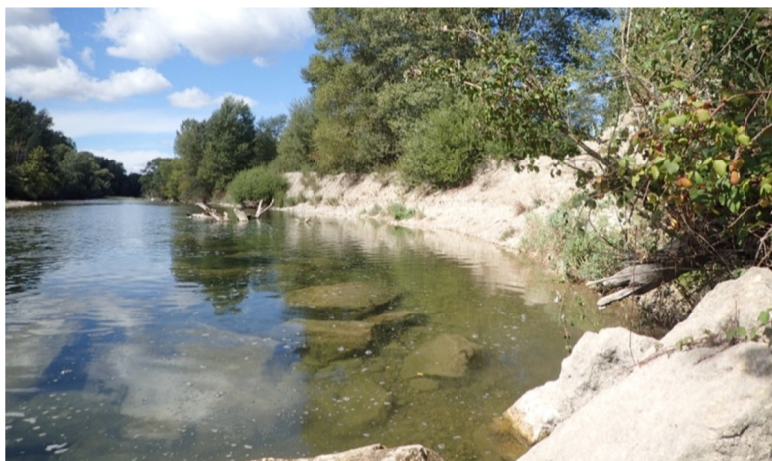
Figure 15 : Digue fusible – lieu-dit "les Mians"  
Source : SIGosphère, 2016

Une digue de graviers (digue fusible) est présente en rive droite, près du lieu-dit "les Mians" à 2 800 m en aval du pont de Vinon (Figure 15). Cette digue a été reconstruite après la crue de 1994. Elle est actuellement soumise à l'érosion et a fait l'objet d'une étude projetant le recul de cette dernière (Source : Lefort, 2010).

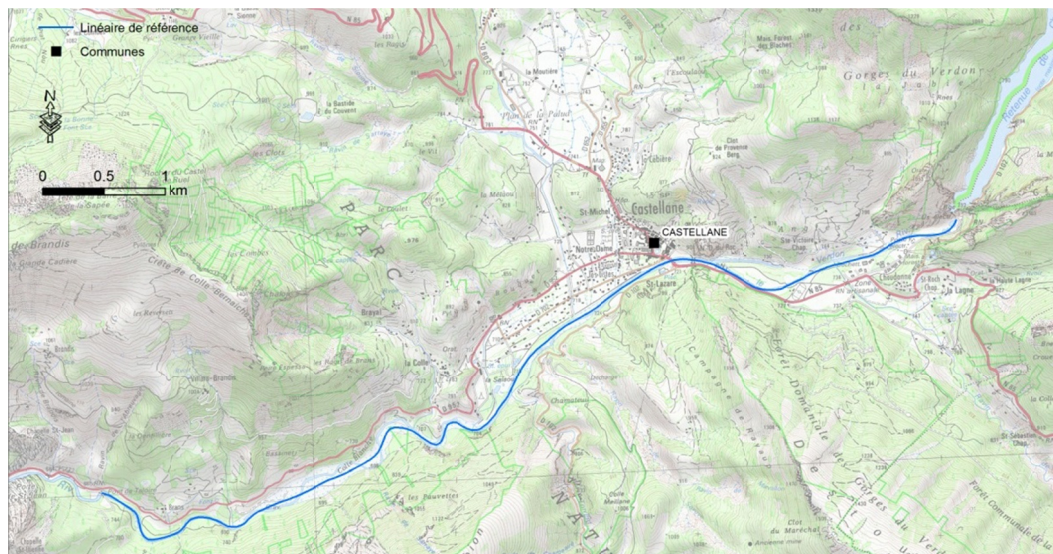
Figure 19 : Illustration du linéaire de référence pour le Moyen Verdon  
Source : SIGosphère, 2016

Afin de comparer les différents profils, une ligne suivant l'axe général de la rivière et suivant les méandres stables a été créée pour calculer le linéaire de référence (**Figure 19**).

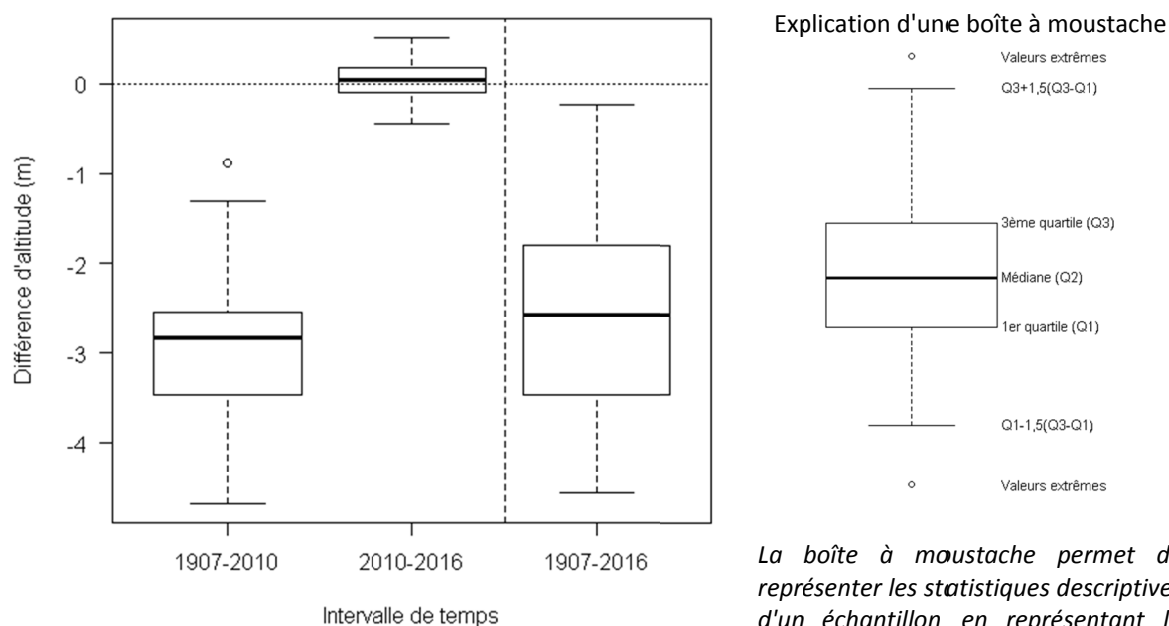
La boîte à moustache permet de représenter les statistiques descriptives d'un échantillon en représentant la médiane, le premier et le 3<sup>ème</sup> quartile ainsi que l'étendue.

Lorsque l'on compare les levés des lignes d'eau 1907-1952 avec le levé de 2016, le Moyen Verdon, entre le pied du barrage de Chaudanne et le pont de Taloire, a subi une incision généralisée de son lit sur l'ensemble du linéaire. En effet, quand on regarde la boîte à moustache des valeurs de 1907-2016 ([Figure 20](#)), on peut observer que le 1<sup>er</sup> quartile des données est à - 3,5 m. La médiane (2<sup>ème</sup> quartile) est de - 2,6 m. Le 3<sup>ème</sup> quartile est à -1,8 m, soit que 75 % des points mesurés présentent une incision supérieure à 1,8 m. L'incision maximum est de - 4,6 m.

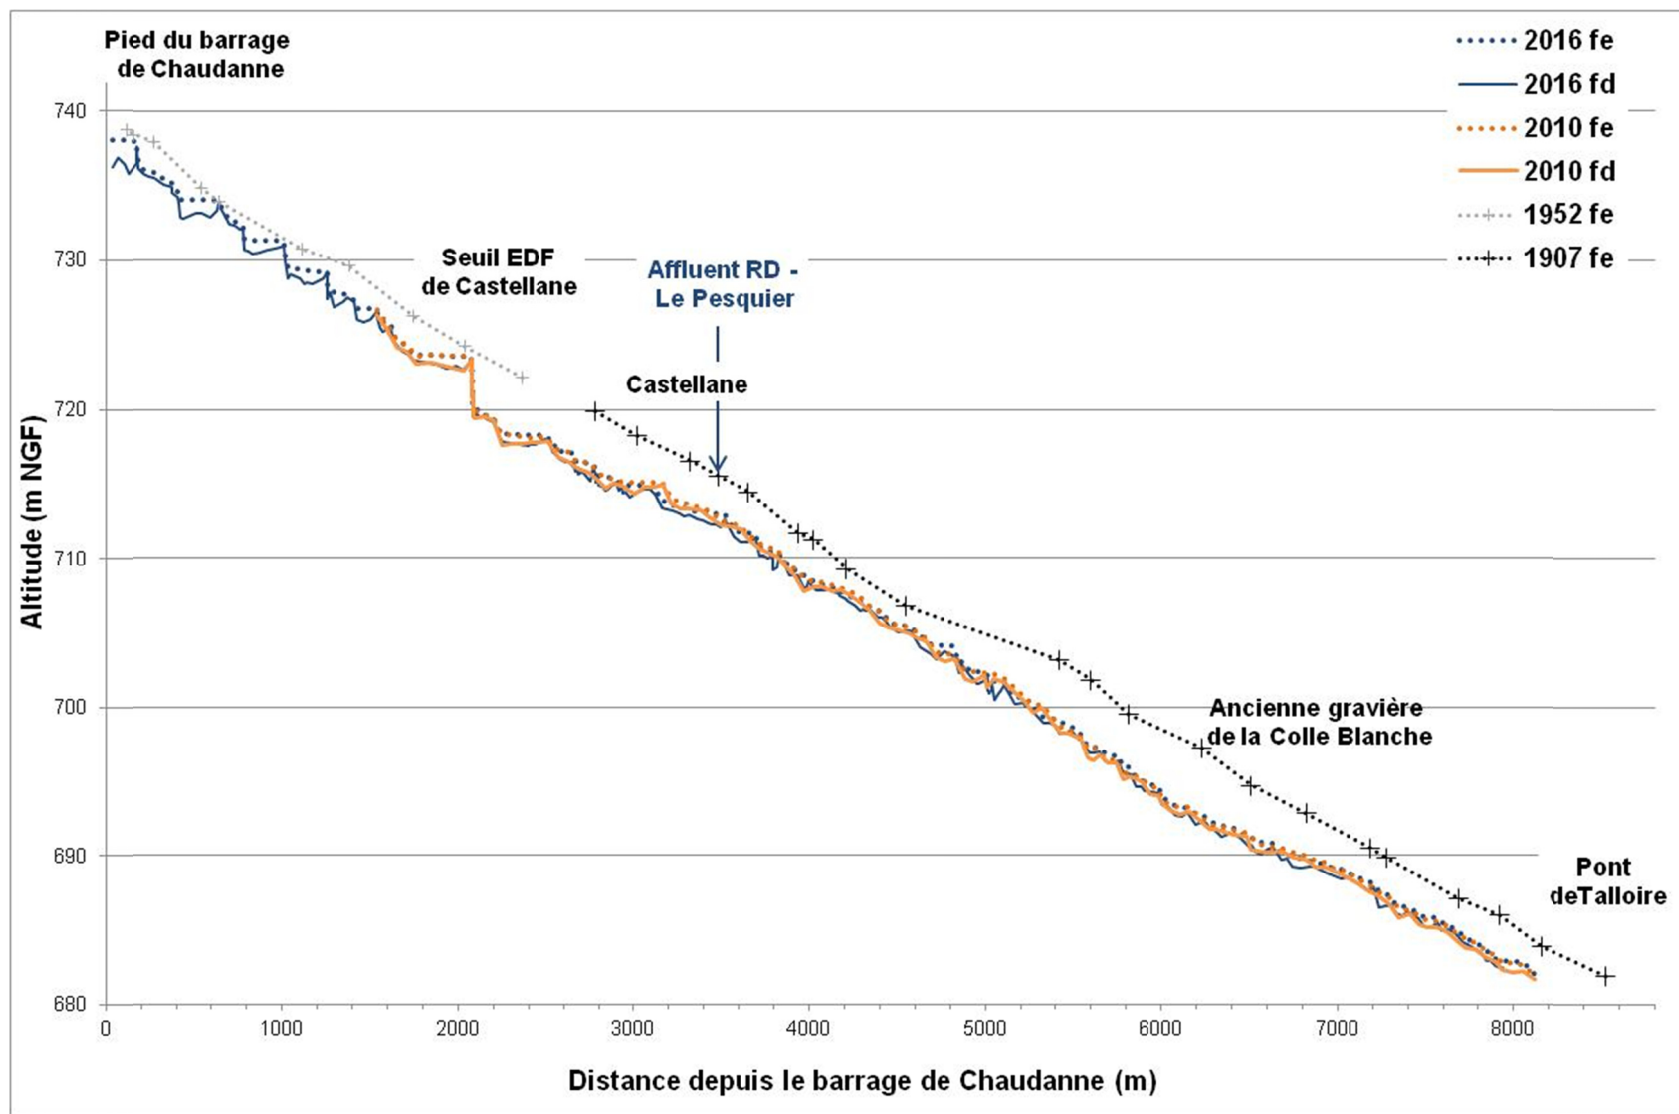
Figure 21 : Evolution du profil en long entre 1907 et 2016 sur le Moyen Verdon (fe : profil de la ligne d'eau, fd : profil du fond)

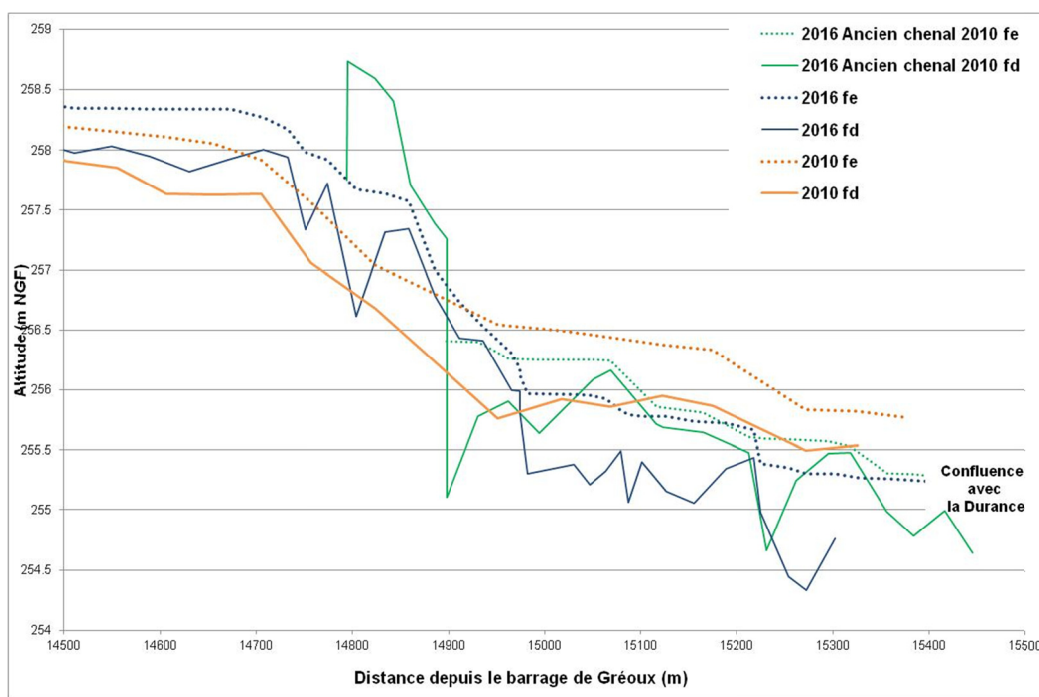
Figure 27 : Zone de la confluence avec la Durance. Evolution du profil en long entre 2010 et 2016 pour le chenal principal de 2016 et le chenal principal de 2010  
Source : Morph'eau Conseils, 2016

Entre le seuil EDF de Gréoux et la confluence avec la Durance, le profil est stable. Des différences ponctuelles d'altitude un peu plus élevées sont observables (entre 0,5 et 1 m) mais elles ne reflètent pas un mécanisme d'exhaussement ou d'incision mais plutôt la dynamique locale de la rivière. Par exemple, l'amont de la confluence avec la Durance a complètement changé entre 2010 et 2016 avec une avulsion du chenal principal de 2010 (*Figure 26*). Un banc sédimentaire s'est déposé à l'entrée de l'ancien chenal de 2010. Le chenal de 2016 présente une altitude plus basse que le chenal de 2010 (*Figure 27 et Planche 12.2 de l'atlas cartographique*).

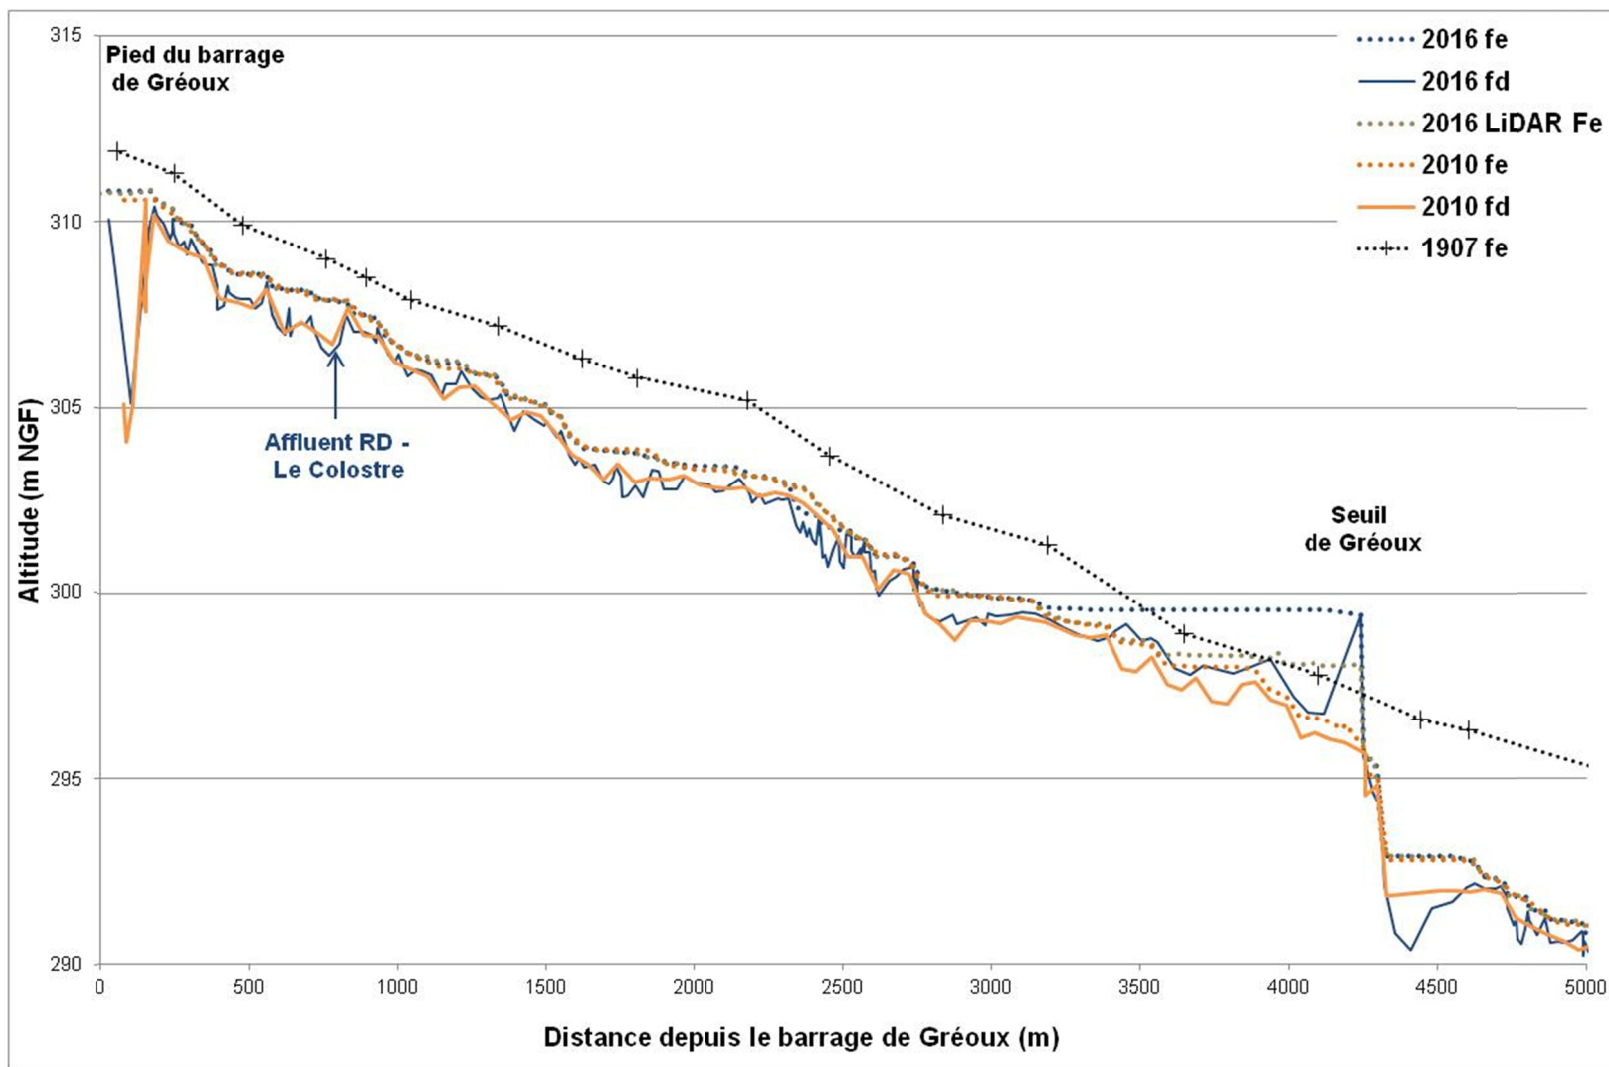
Figure 28 : Evolution du profil en long entre 1907 et 2016 sur le Bas Verdon du pied de barrage de Gréoux au seuil EDF de Gréoux  
(fe : profil de la ligne d'eau, fd : profil du fond)  
Source : Morph'eau Conseils, 2016

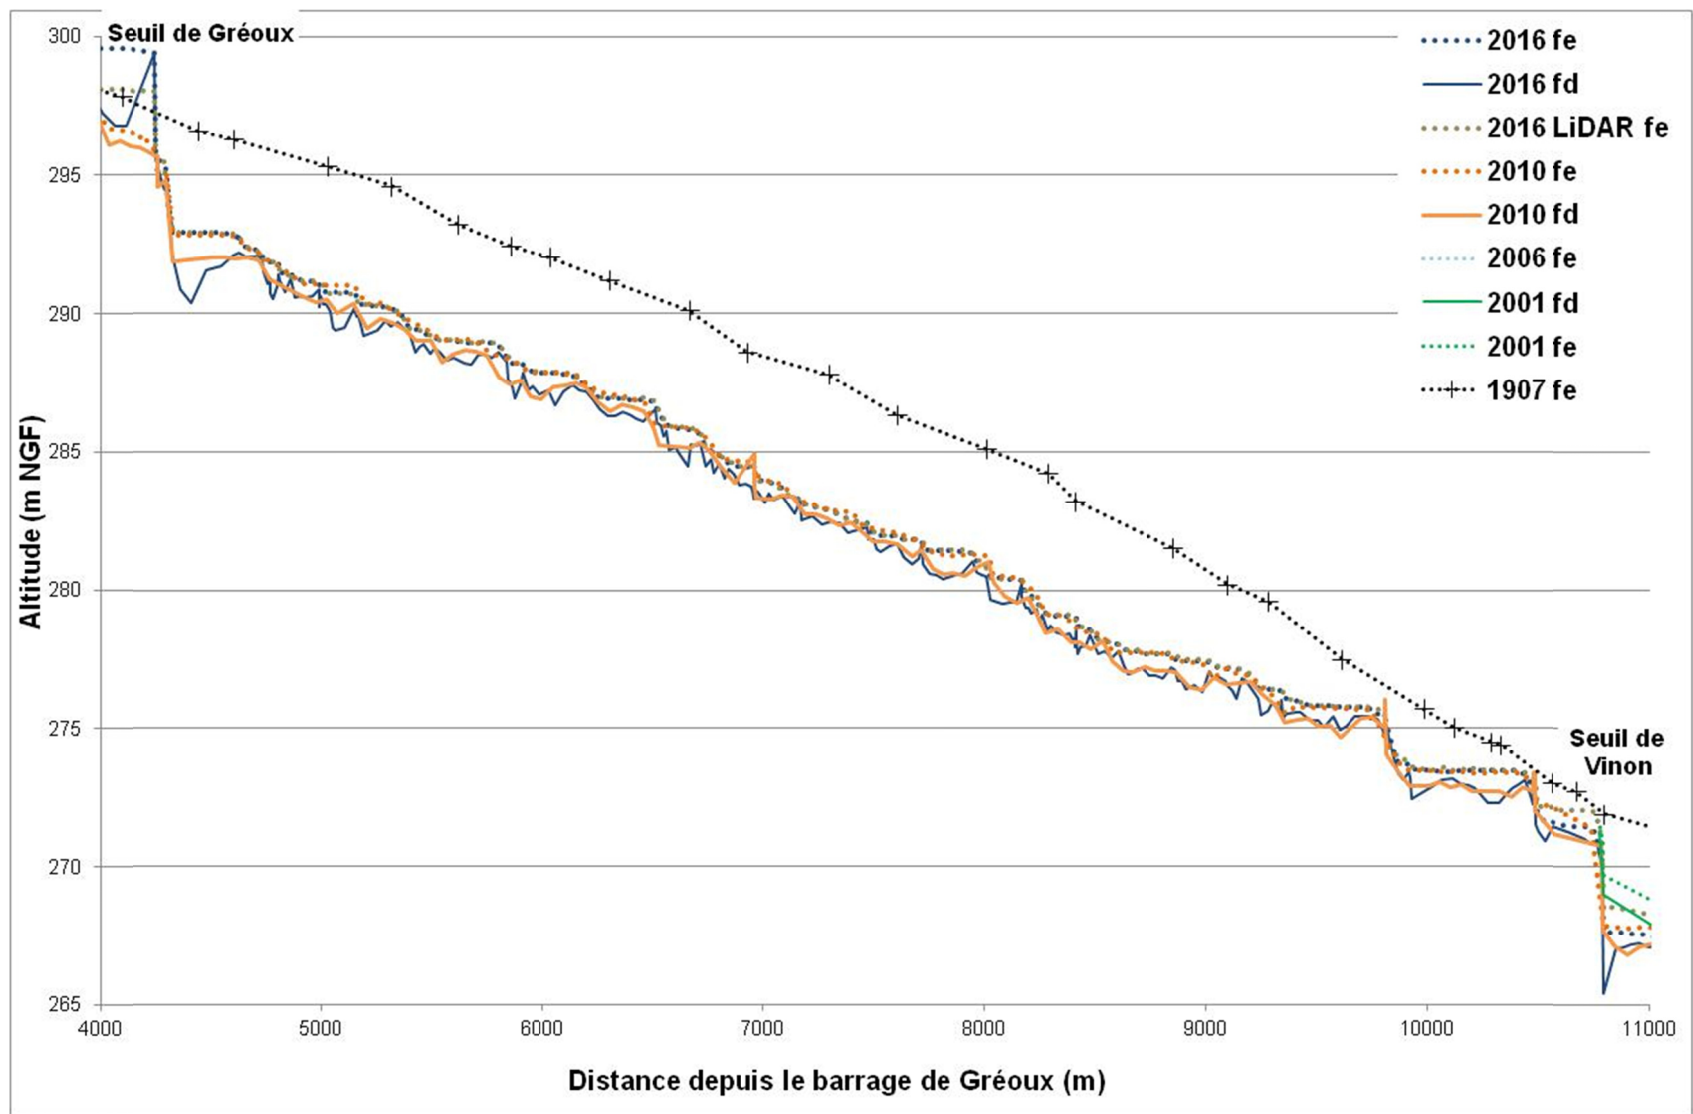
Figure 29 : Evolution du profil en long entre 1907 et 2016 sur le Bas Verdon du seuil de Gréoux au seuil de Vinon

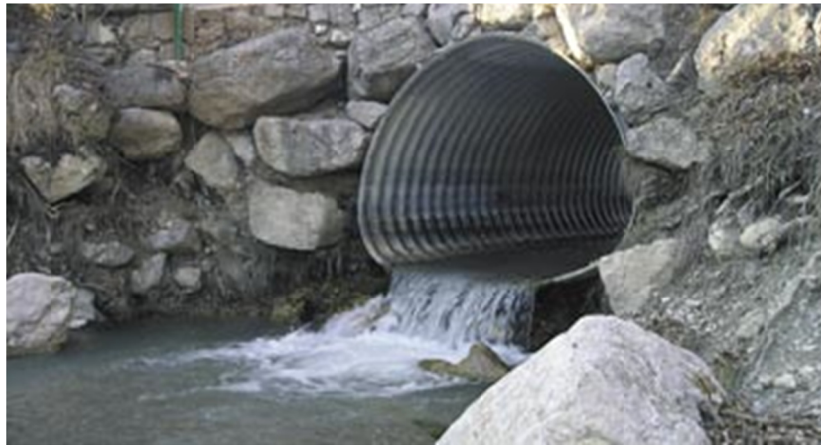
Figure 35. Buse terminale du Pesquier avant suppression  
Source : SAGE Verdon, 2006

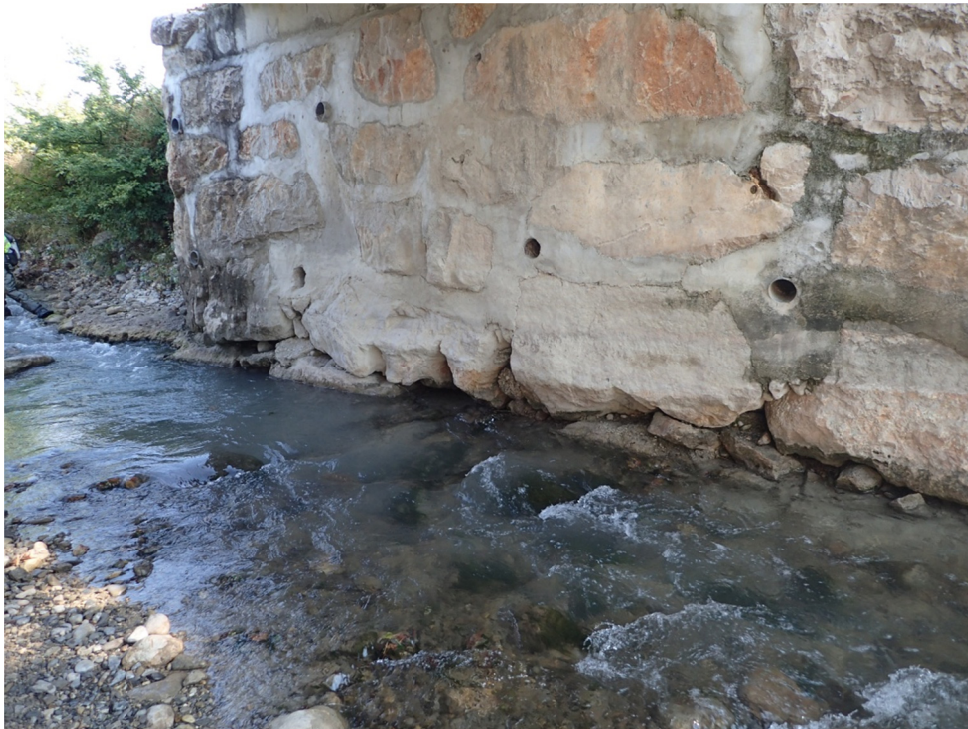
Figure 36 : Affouillement des piles du pont sur le Pesquier à sa confluence avec le Verdon  
Source : SIGosphère, 2016.

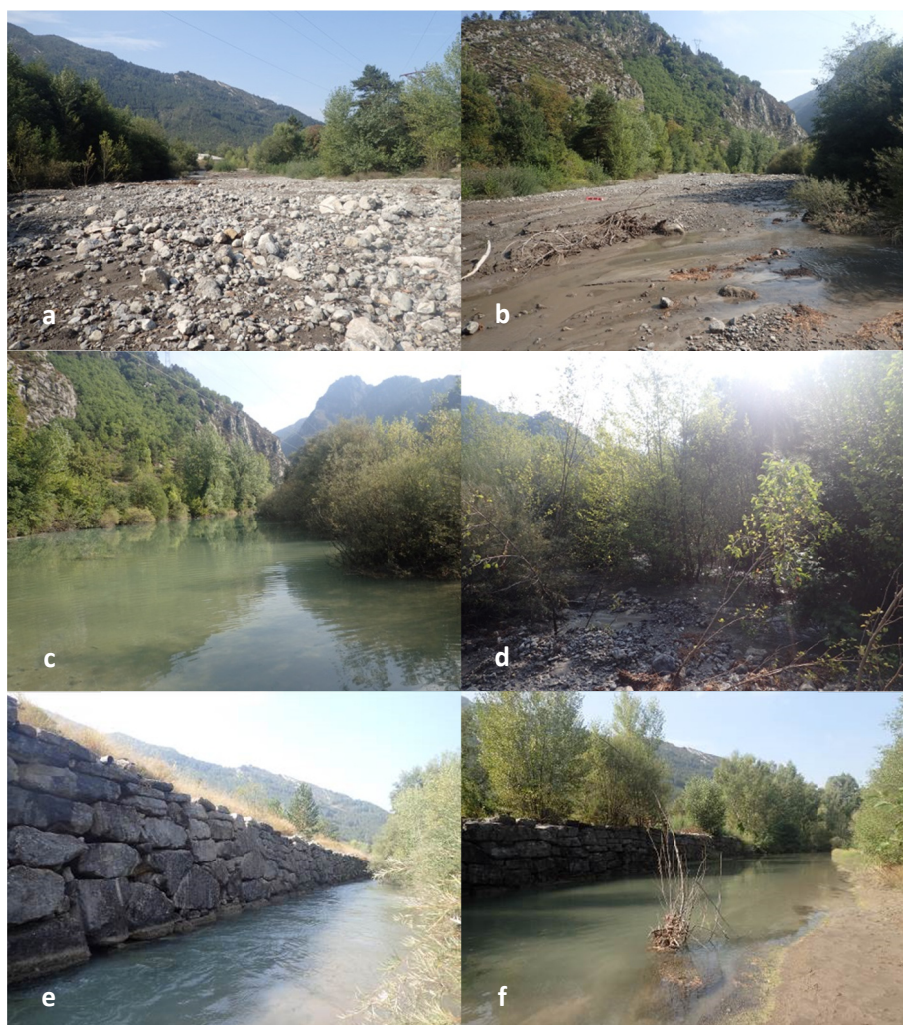
Figure 41 : Bouchon sédimentaire à la confluence Vallon des Angles / Verdon (a et b). Retenue dans le lit du Verdon en amont de la confluence (c). Ecoulement du Verdon dans sa ripisylve de rive gauche (d). Ecoulement du Verdon contre l'enrochement de protection de la zone artisanale (e). Banalisation des écoulements et présence de sédiments marneux (f).

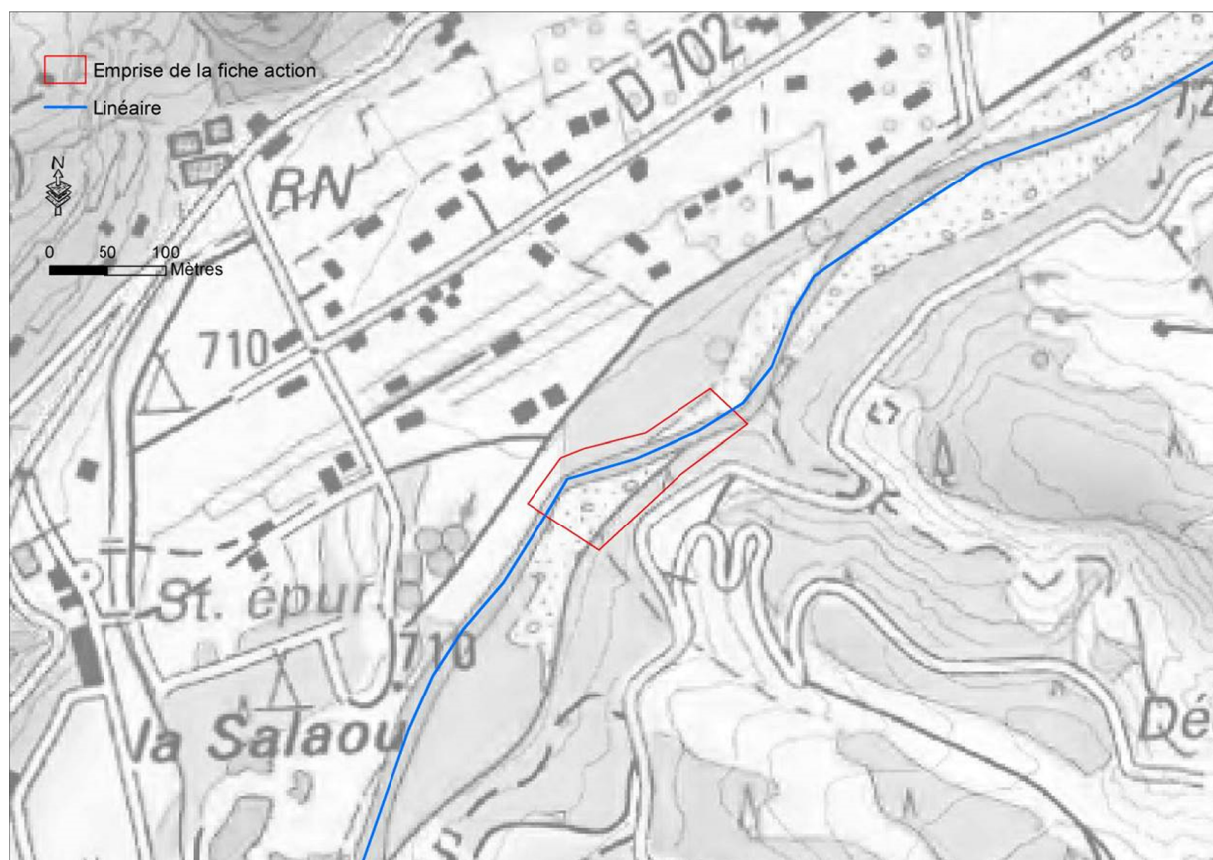
Figure 43 : Localisation du linéaire concerné par la fiche action

Cette action concerne un linéaire de 200 m environ au droit d'une érosion sur la digue de la Barricade, en amont de la station d'épuration de la commune de Castellane.

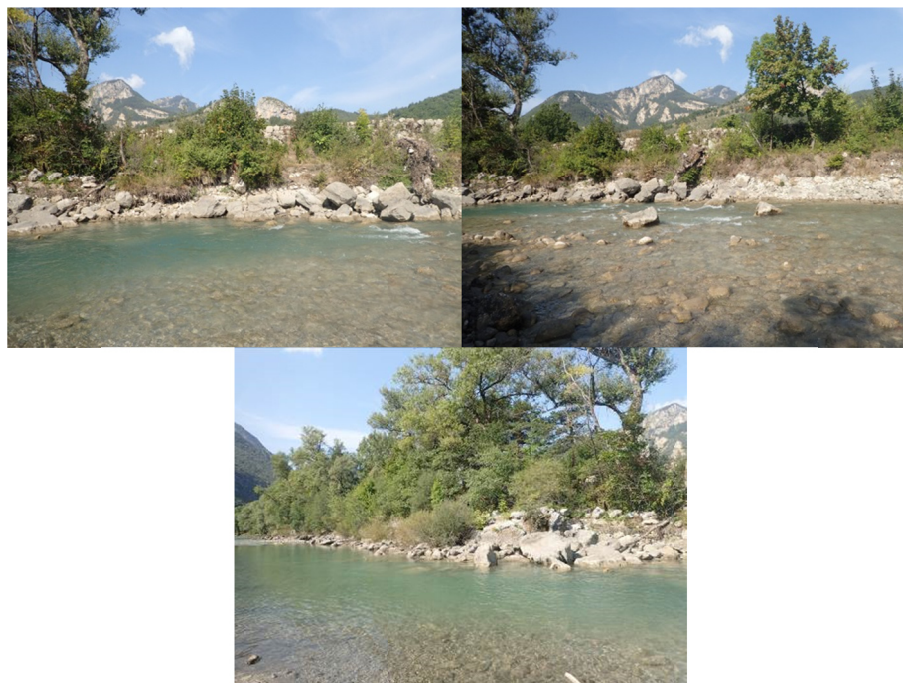
Figure 44 : Erosion sur la digue de la Barricade et destructuration des enrochements du pied de digue

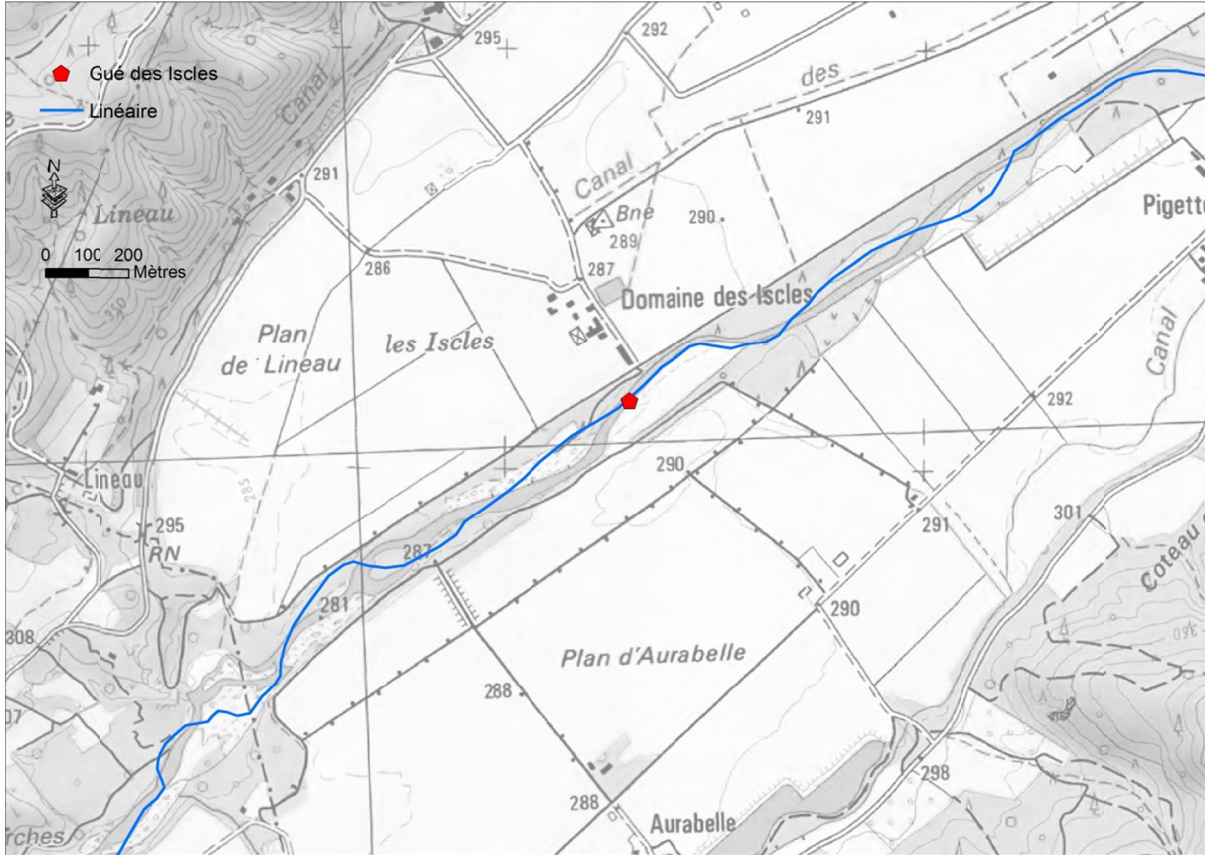
Figure 46 : Localisation du gué des Iscles		
<b><u>Contexte géomorphologique</u></b>		
<p>Dans ce secteur, le Verdon est très banalisé et chenalisé. Il s'écoule sous une ripisylve dense en forme de tunnel. Le chenal mesure environ 10 m de large. L'ouvrage de franchissement des Iscles crée une discontinuité écologique. Le passage est complètement déstructuré, suite à une crue en 2015. L'ouvrage se compose de 3 passages busés. Noter que 200 m en aval du gué, la roche mère</p>

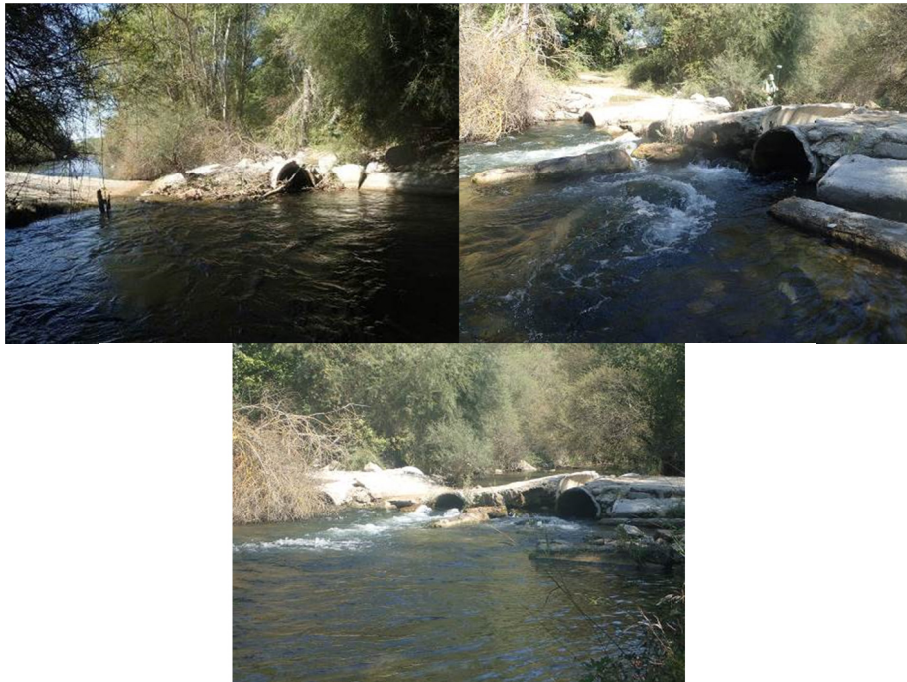
Figure 47 : Photographies du gué des Iscles

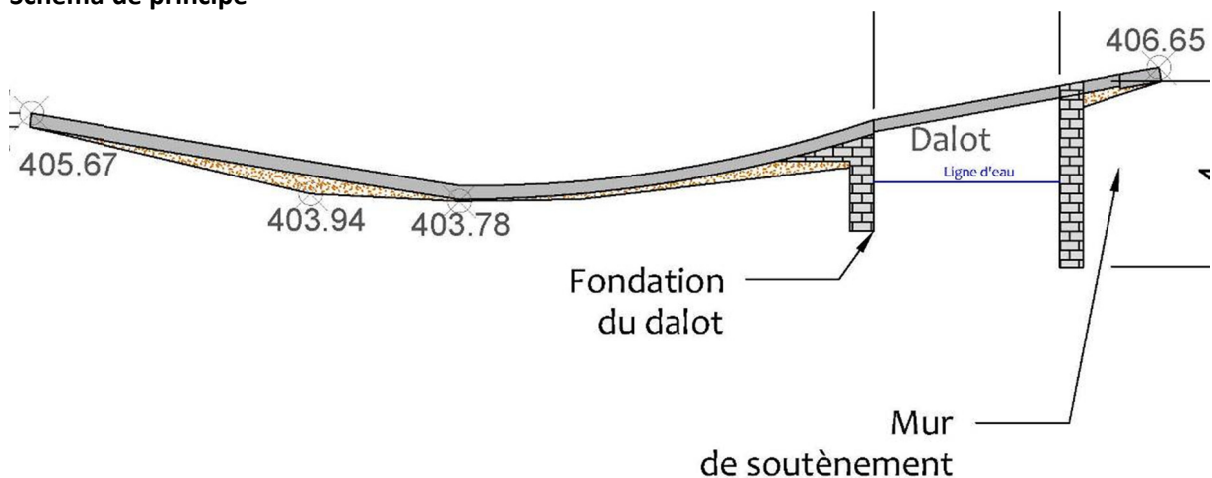
Figure 48 : Aménagement de principe d'un gué sur une rivière en Ardèche

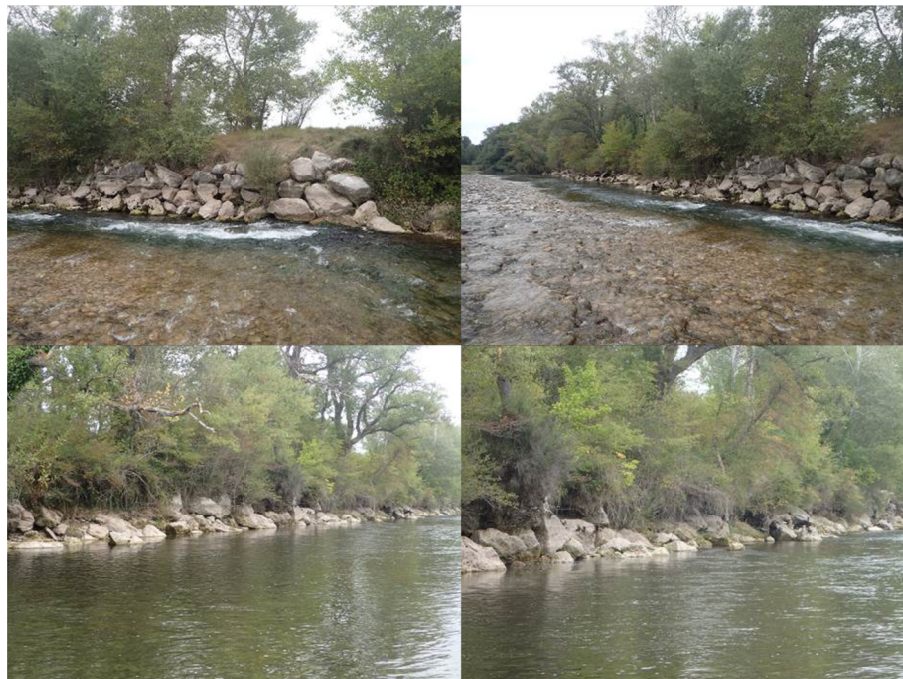
Figure 50 : Photographies de l'enrochement de protection de la station d'épuration de Vinon-sur-Verdon

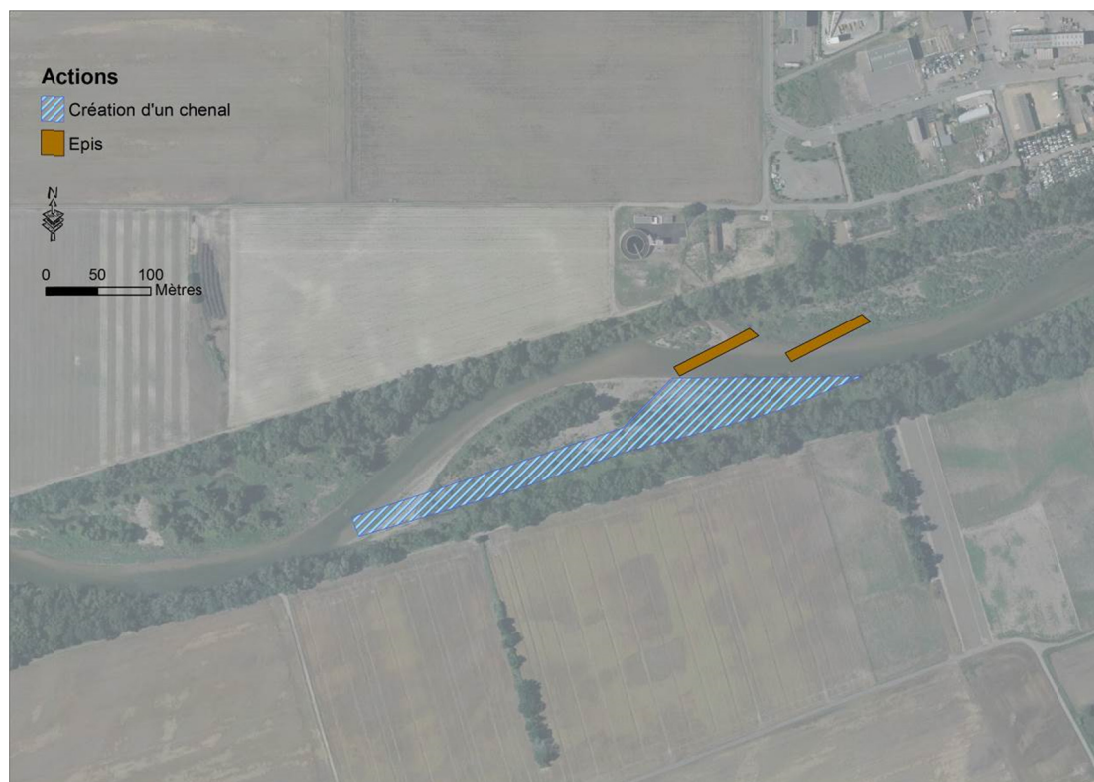
Figure 51 : Schéma de principe de l'opération

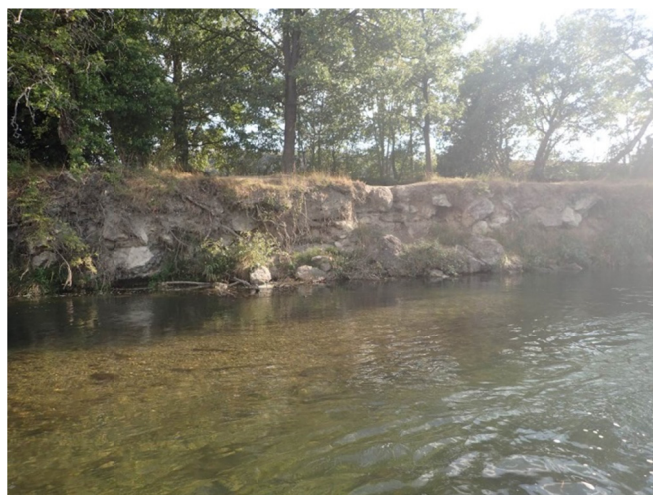
Figure 53 : Erosion sur la digue de la Barricade et déstructuration des enrochements du pied de digue

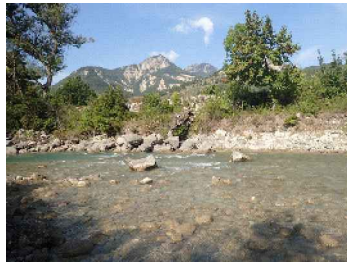
## Profil n°: 1

Profil en travers du Verdon sur le Moyen Verdon - Erosion sur la digue de la Barricade

Ligne d'eau 708.86 m NGF le 12/09/2016

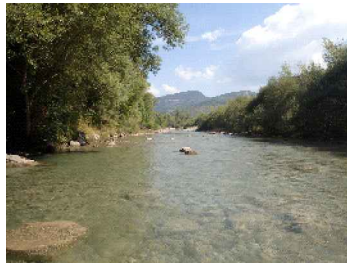
## Profil n°: 2

Profil en travers du Verdon sur le Moyen Verdon - Digue de la Barricade

Ligne d'eau 708.67 m NGF le 12/09/2016

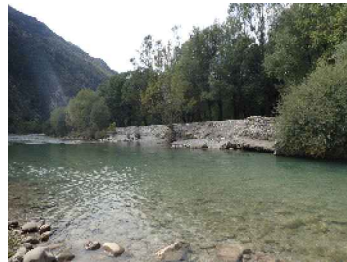
### Profil n°: 3

Profil en travers du Verdon sur le Moyen Verdon - Camping du Domaine du Verdon

Ligne d'eau 707.19 m NGF le 12/09/2016

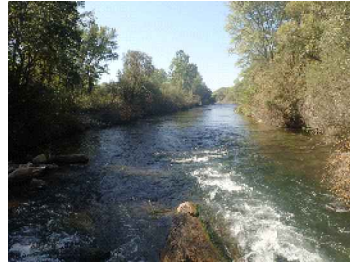
## Profil n°: 7

Profil en travers du Bas Verdon - Aval du gué des Iscles

Ligne d'eau 283.96 m NGF le 11/09/2016

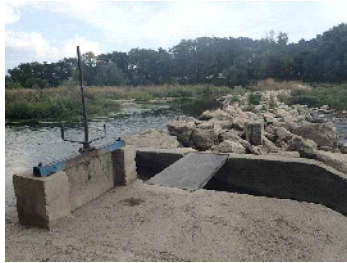
## Profil n°: 8

Profil en travers du Bas Verdon - Seuil amont dans la traversée de Vinon-sur-Verdon

Ligne d'eau 275.50 m, 275.43, 275.46 m NGF le 11/09/2016

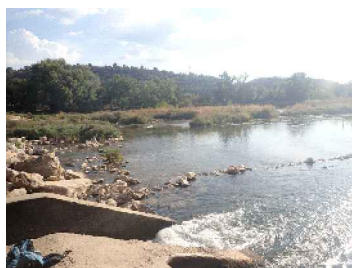
## Profil n°: 9

Profil en travers du Bas Verdon - Seuil amont dans la traversée de Vinon-sur-Verdon

Ligne d'eau 274.18 m NGF le 11/09/2016

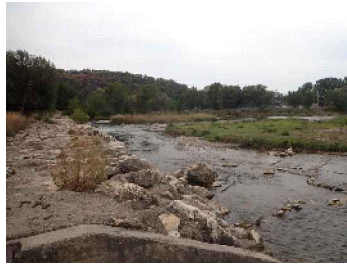
## Profil n°: 11

Profil en travers du Bas Verdon - Seuil aval dans la traversée de Vinon-sur-Verdon

Ligne d'eau 271.94 et 271.70 m NGF le 17/09/2016

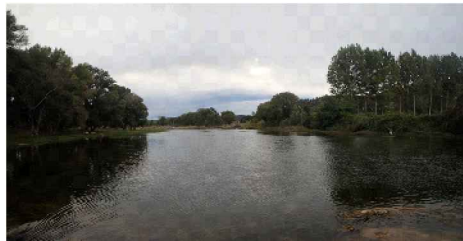
## Profil n°: 12

Profil en travers du Bas Verdon - Amont du pont de Vinon-sur-Verdon

Ligne d'eau 271.50 m NGF le 17/09/2016

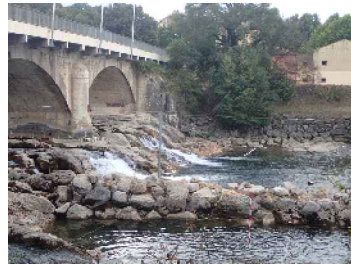
### Profil n°: 13

Profil en travers du Bas Verdon - Aval du seuil de Vinon-sur-Verdon

Ligne d'eau 267.67 m et 269.12 m NGF le 17/09/2016

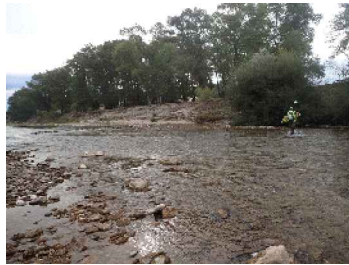
## Profil n°: 14

Profil en travers du Bas Verdon - Amont de la passerelle piéton de Vinon-sur-Verdon

Ligne d'eau 267.08 m NGF le 17/09/2016

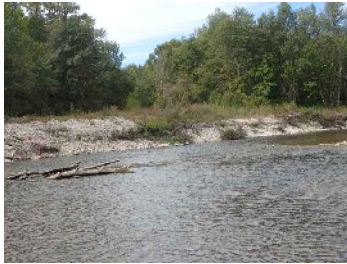
## Profil n°: 15

Profil en travers du Bas Verdon

Ligne d'eau 259.65 m NGF le 17/09/2016

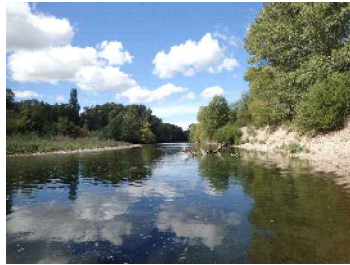
## Profil n°: 16

Profil en travers du Bas Verdon

Ligne d'eau 259.39 m NGF le 17/09/2016
