ÉTUDE POUR LA RESTAURATION DE LA CONTINUITÉ ÉCOLOGIQUE SUR LE BASSIN DE LA BRESQUE (83)

Mission 2 : Acquérir la connaissance générale du bassin versant

Mission 3 : Acquérir la connaissance sur les enjeux en matière de continuité écologique et d'hydromorphologie et définir les cibles à atteindre

Mission 4 : Acquérir la connaissance générale des ouvrages du bassin versant

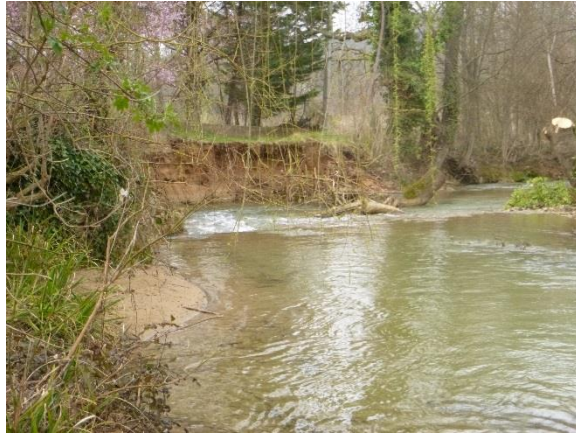
Ce dernier est le propriétaire d'une parcelle située à une centaine de mètres en aval du seuil du Plan. Cette parcelle a été partiellement érodée dans sa partie sud-ouest par la Bresque, mettant à jour les fondations du muret la bordant.

Figure 14 : Erosion en rive gauche de la Bresque vue depuis l'amont

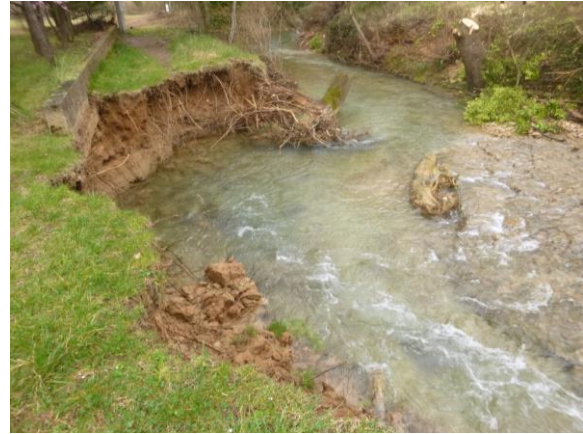
Figure 15 : Erosion en rive gauche au droit du muret délimitant la parcelle d'un riverain voisin

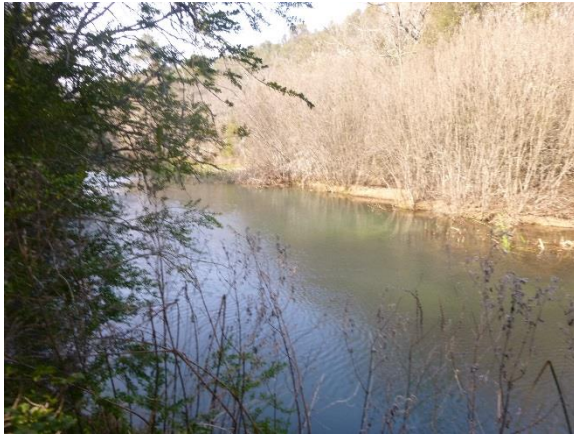
- Des secteurs présentant des berges fortement végétalisées, avec des pentes faibles assurant leur stabilité, quelques zones d'érosions localisées mais peu impactantes sur le linéaire suivi. Les secteurs correspondant sont :
 - La tête de bassin, en amont et en aval du seuil de Bégon : bien que certaines berges présentent des signes d'érosion, ce secteur est globalement stable ;
 - Le secteur du seuil des Roches rouges : Ce secteur encaissé dans les bancs calcaires présente une ripisylve en bon état et des berges globalement stables en bordure de cours d'eau.

Figure 16 : Berges végétalisées en amont du seuil de Bégon

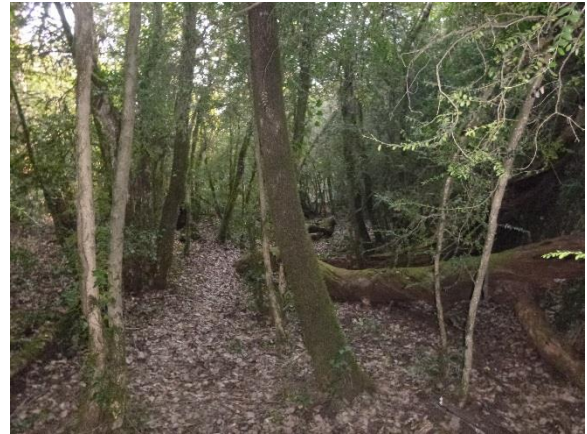
Figure 17 : Etat de la ripisylve au droit du seuil de Bégon

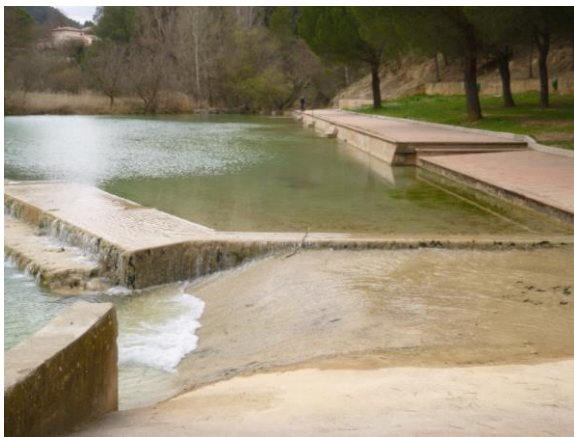
- Des secteurs présentant des berges artificialisées : il s'agit principalement des secteurs d'Entrecasteaux et de Salernes. Les berges sont aménagées pour assurer leur stabilité, parfois de manière très précaire. Une incidence sur ces berges suite à un rééquilibrage du profil en long n'est pas à exclure.

Figure 18 : Berges aménagées en amont du seuil du Gourgaret

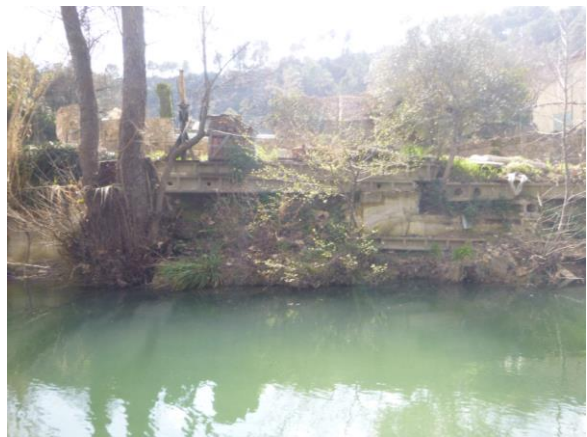
Figure 19 : Berges aménagées en amont du seuil d'Entrecasteaux

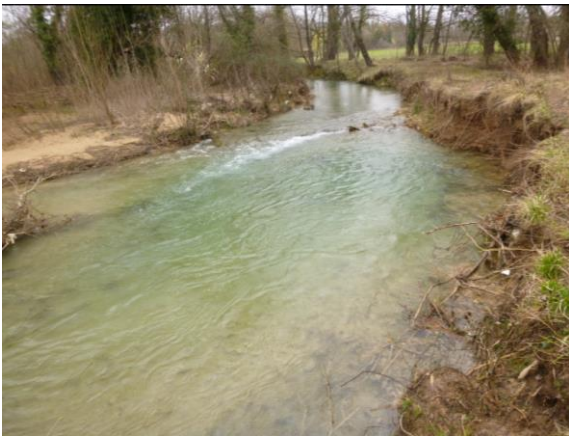
- Des secteurs présentant une ripisylve moins fournie mais toujours en bon état et des berges stables, bien qu'érodées au droit des méandres et des zones soumises aux forces hydrodynamiques du cours d'eau. Les secteurs correspondant sont :
 - Le secteur d'Entrecasteaux ;
 - Le Pelcourt ;
 - La Bresque depuis sa confluence avec le Pelcourt jusqu'en amont du seuil des Roches rouges.
- Un secteur très sensible aux érosions : il s'agit de la zone agricole située en aval de Salernes jusqu'à la confluence entre la Bresque et le gué des Lones, ce secteur présente de nombreuses zones d'érosions, s'approchant parfois dangereusement de secteurs à enjeux (habitation, routes) et avec une ripisylve d'une largeur inférieure à 3 m.

Figure 20 : Berges soumises à l'érosion dans le secteur agricole en aval de Salernes

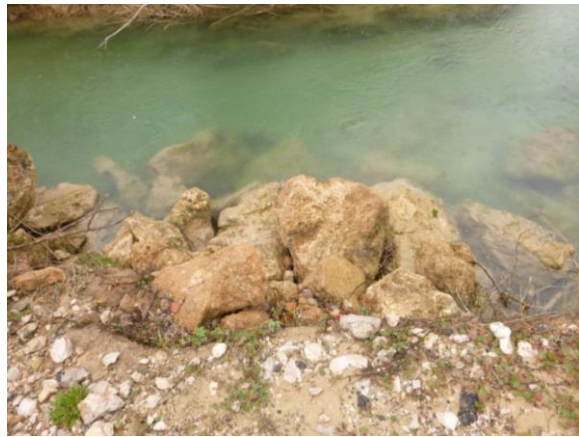
Figure 21 : Enrochements de protection de berges mis à nu suite à l'érosion des terrains en amont du seuil du Plan

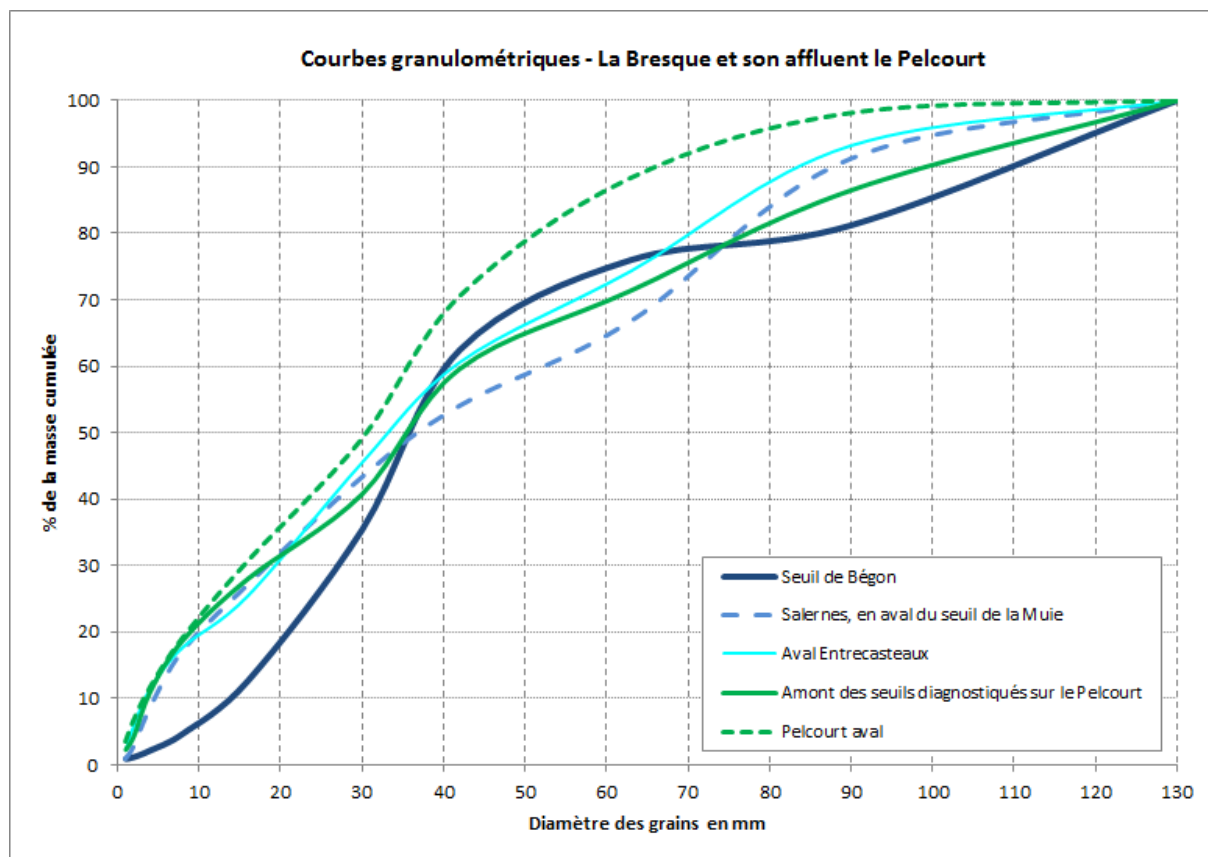
3.1.3.2 Courbes granulométriques

D'après ces courbes, les valeurs caractéristiques suivantes peuvent être retenues :

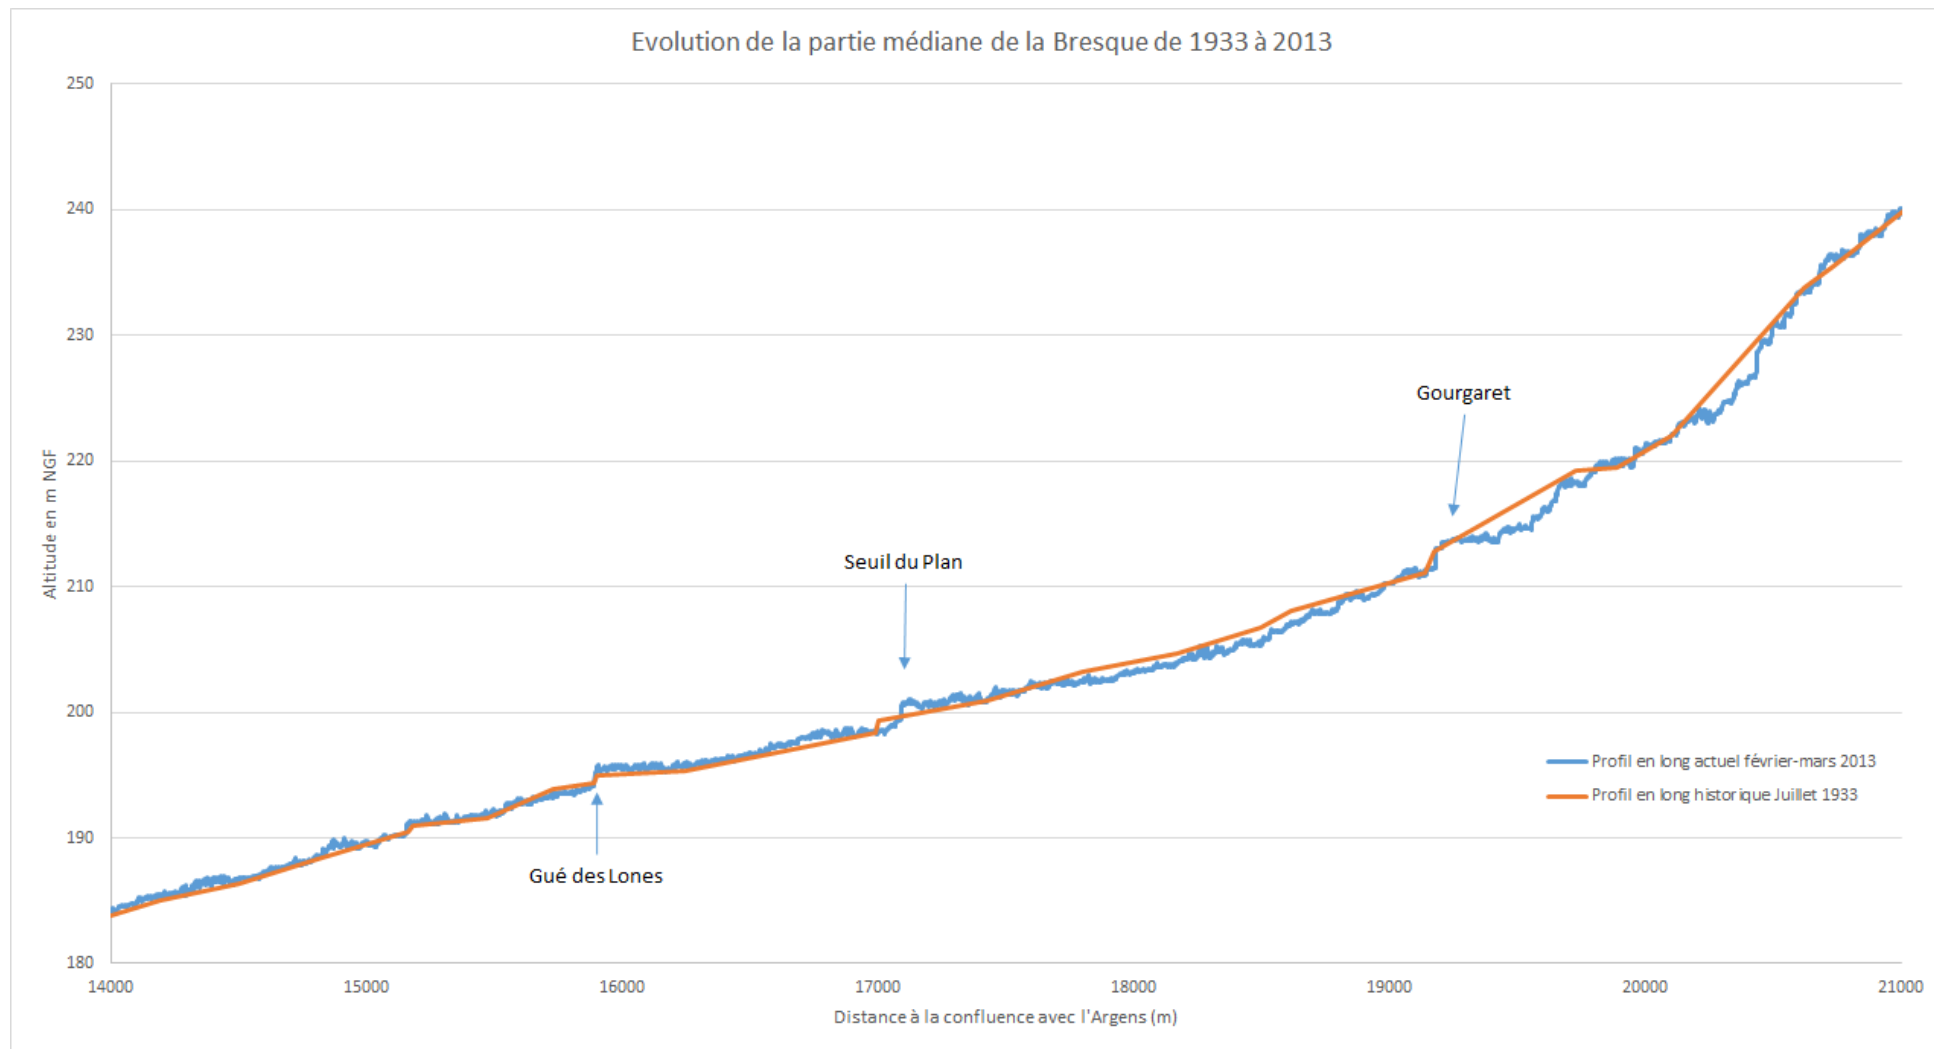
Les profils en long issus de l'exploitation des données sont présentés ci-dessous.

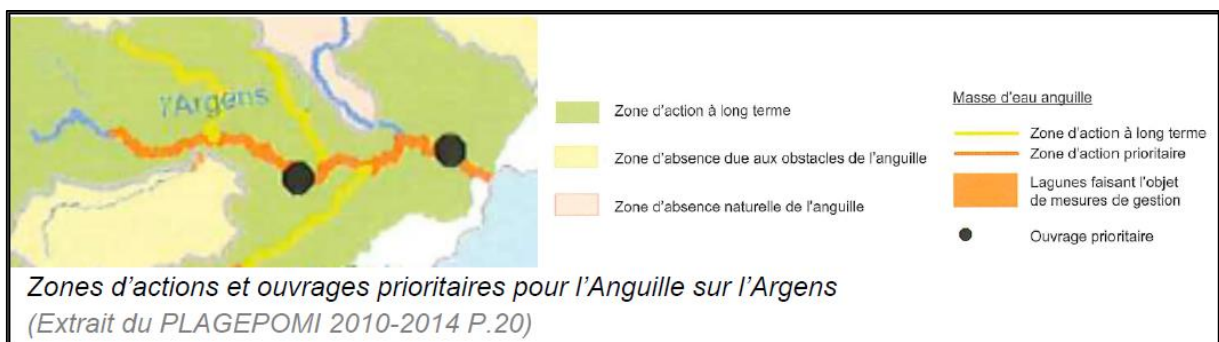
La zone d'Action Prioritaire Anguille sur l'Argens s'étend jusqu'aux gorges du Vallon Sourn. La Bresque est une zone d'action à long terme.

Zones d'actions et ouvrages prioritaires pour l'Anguille sur l'Argens (Extrait du PLAGEPOMI 2010-2014 P.20)

Figure 23 : Zones d'actions et ouvrages prioritaires pour l'anguille sur le bassin de l'Argens

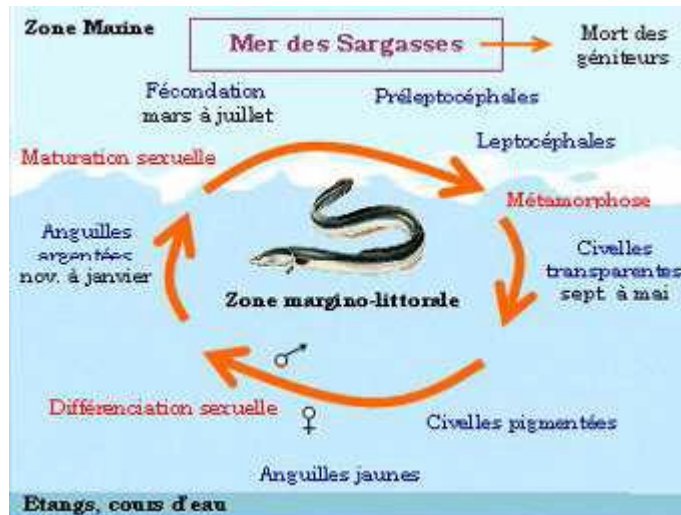
Les anguilles se reproduisent en mer des Sargasses à plus de 6000 km des côtes européennes en février-mars.

Figure 24 : Cycle de vie de l'anguille (source MRM)

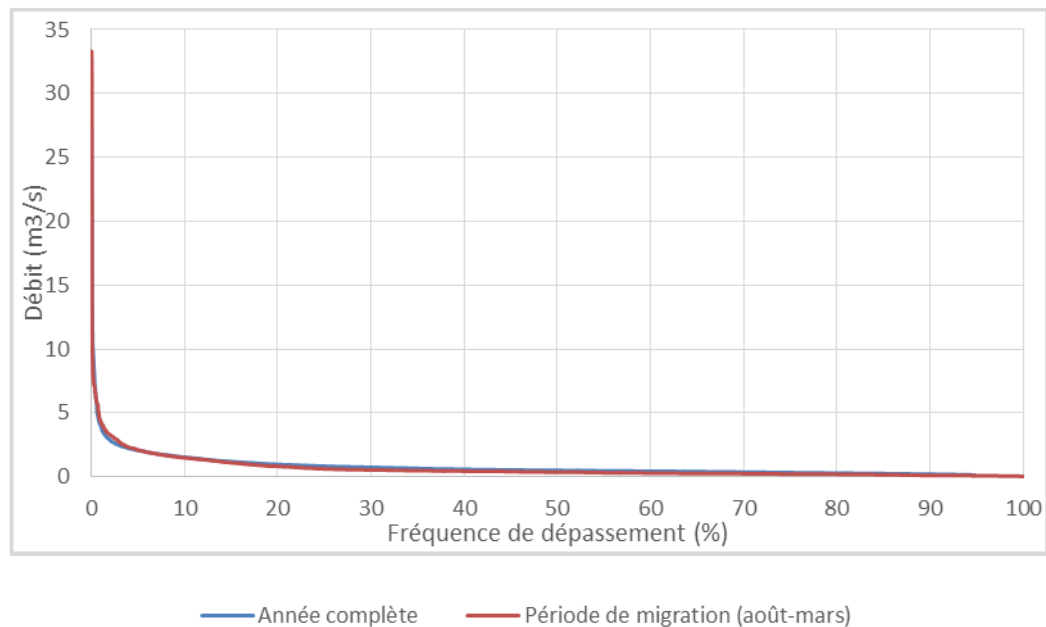
Figure 25 : Hydrologie en période de migration d'après la station hydrométrique de Salernes

Il est détaillé ci-après l'hydrologie de la période de migration de la truite considérée entre août et mars. Pour mémoire, on peut considérer qu'on assume la continuité biologique lorsque les espèces peuvent franchir un obstacle 80 à 90% du temps. On peut estimer que cela n'engendre que peu de retard à la migration.

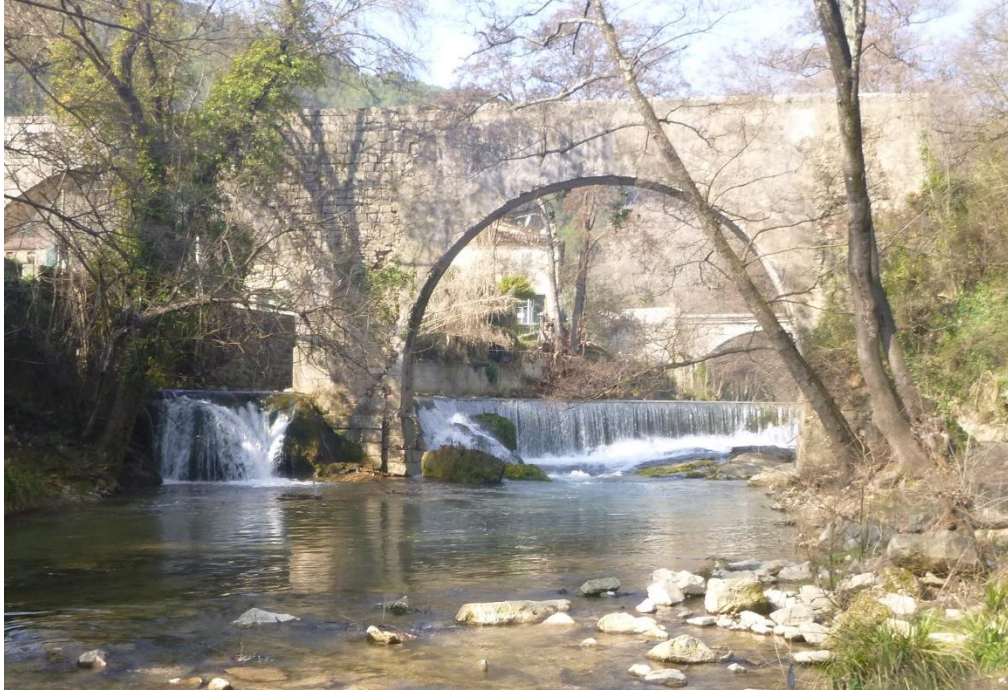
Figure 27 : Seuil d'Entrecasteaux vu depuis l'aval

Le seuil d'Entrecasteaux est situé au pied d'un ouvrage, ancien viaduc franchissant la Bresque en direction des jardins du Château d'Entrecasteaux.

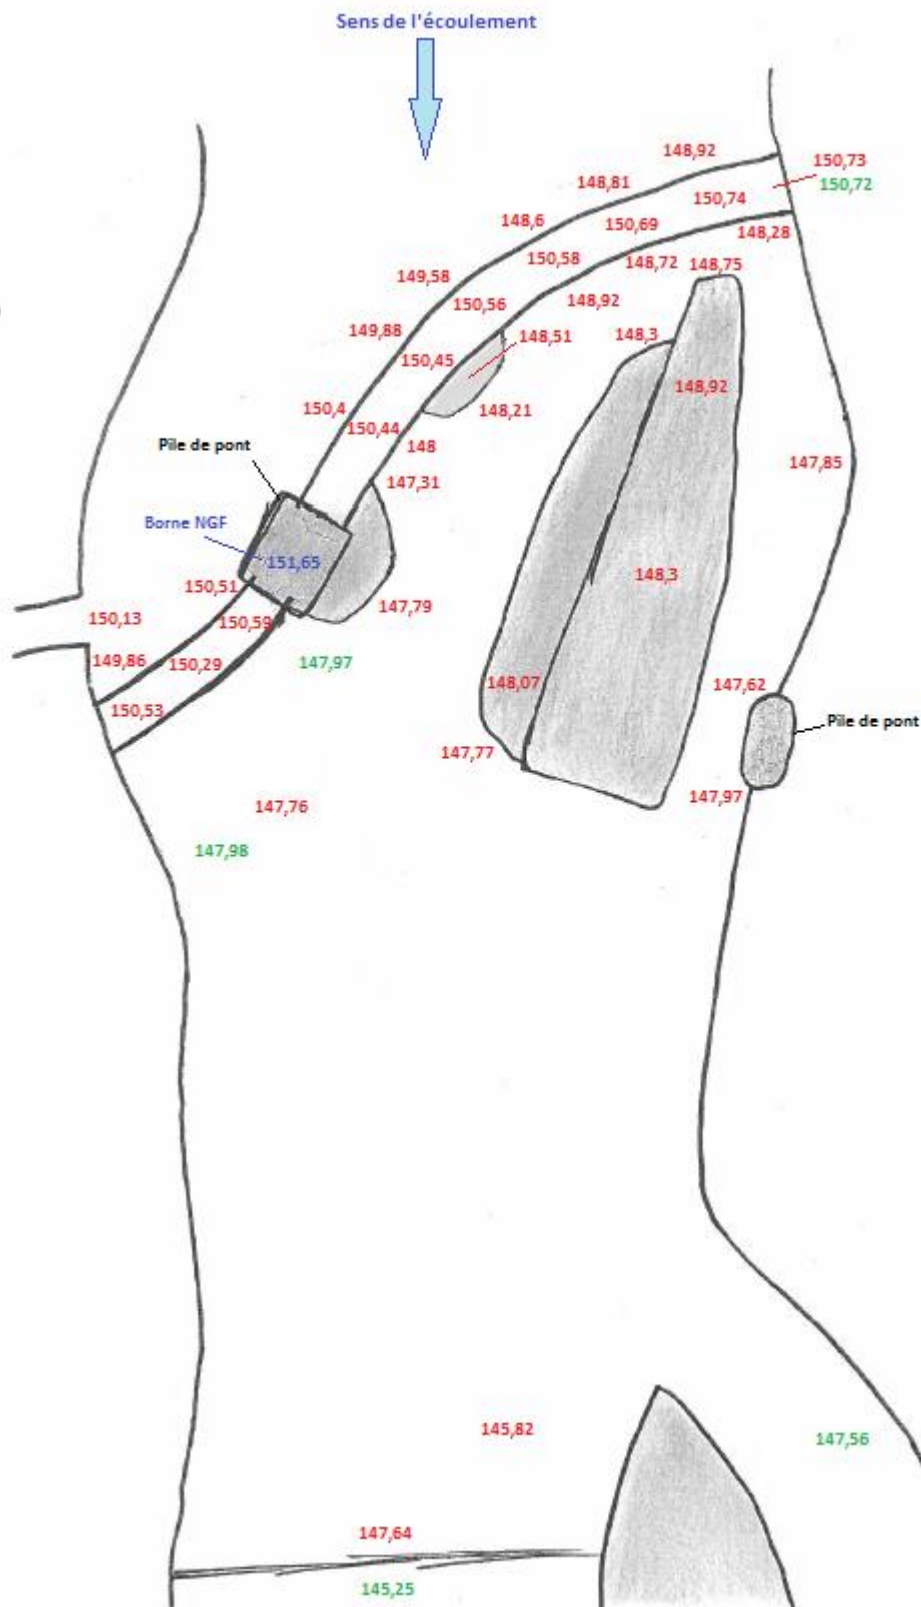
Figure 28 : Altimétrie relevée aux abords du seuil d'Entrecasteaux (rouge : fond du lit, vert : ligne d'eau, bleu : borne de nivellement)

Le schéma suivant présente les relevés topographiques effectués sur le terrain.

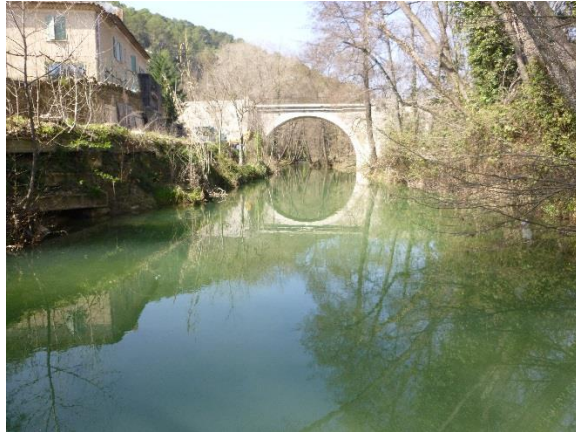
Le méandre amont est caractérisé par l'érosion de sa berge convexe, et par la présence d'un îlot central végétalisé en sortie de courbure.

Figure 30 : Zone d'influence en amont du seuil d'Entrecasteaux

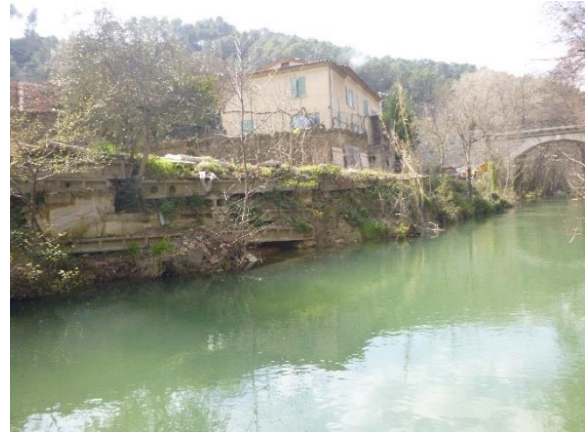
En amont direct de l'ouvrage, la berge sub verticale présente en rive droite a été confortée à partir de divers matériaux.

Figure 31 : Confortement de fortune de la berge rive droite en amont direct de l'ouvrage

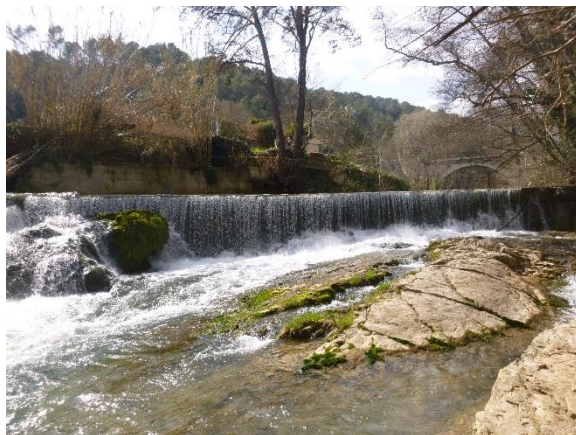
A l'aval direct de l'ouvrage se trouve une zone d'affleurement des bancs calcaire du Jurassique sous-jacent, ayant servi de base pour les fondations de l'ouvrage. Une zone d'affouillement semble s'être mise en place au pied des affleurements rocheux du fait de la concentration des écoulements engendré par le positionnement de ces derniers.

Figure 32 : Affleurement du substratum en aval direct du seuil d'Entrecasteaux

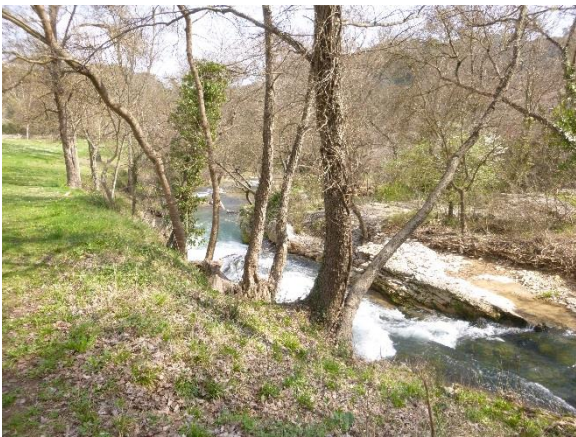
Le bras circulant en rive gauche s'écoule naturellement sur les strates rocheuses formant une succession de cascades totalement infranchissables pour toute espèce considérée. Le bras circulant en rive droite est quant à lui contraint par un autre seuil, engendrant une chute d'une hauteur avoisinant 2,30 m.

Figure 34 : Eperon rocheux en partie centrale du cours d'eau et chutes naturelles présentes en rive droite

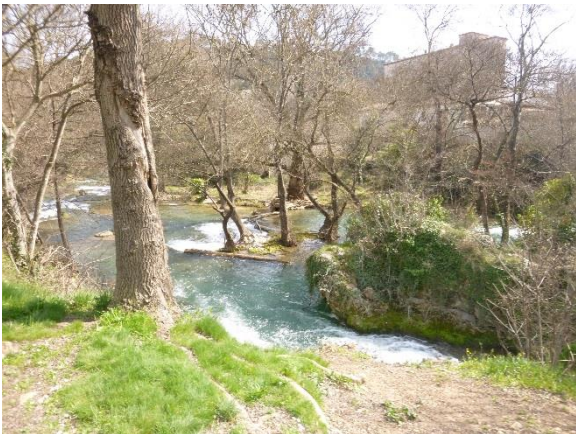
Figure 36 : Point de jonction entre les deux bras en aval de l'éperon rocheux

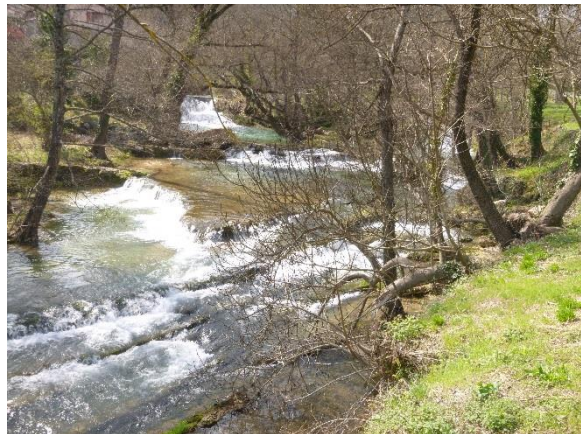
En aval de cet obstacle, de nombreux tufs se sont formés, formant autant d'obstacles naturels à la montaison. Les berges ne présentent pas de signes importants d'érosion en aval de ce secteur.

Figure 37 : Succession de tufs en aval du seuil d'Entrecasteaux

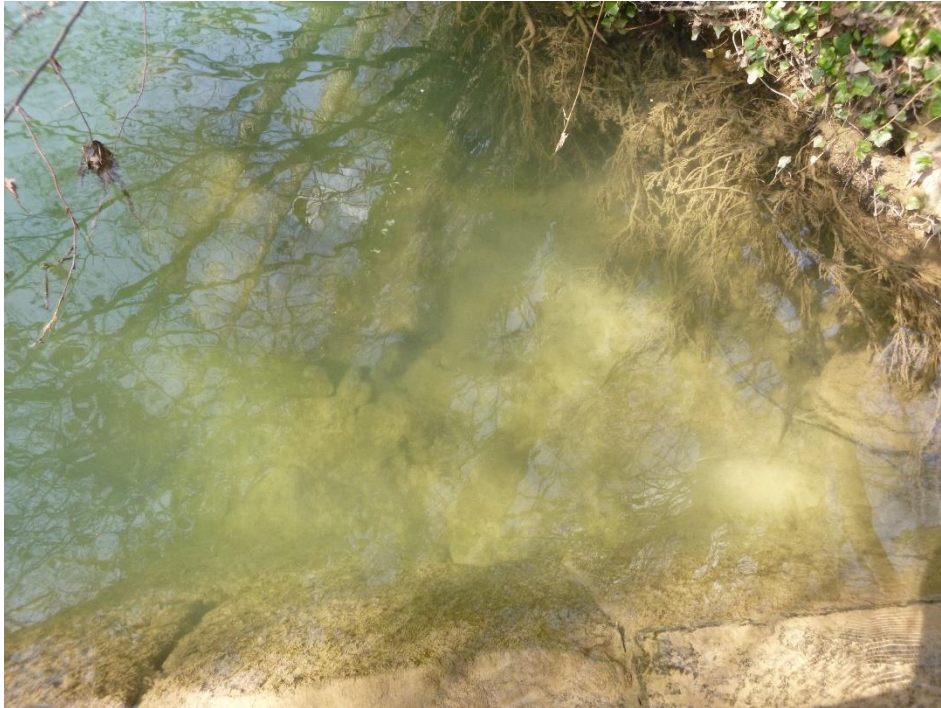
Figure 38 : Etat de comblement du seuil d'Entrecasteaux

Le seuil d'Entrecasteaux repose directement sur la roche du substratum sous-jacente. Une faible couche de sédiments recouvre le fond du lit. Ce seuil est à un stade de comblement de niveau 3 à 4 en raison d'une faible disponibilité en sédiments provenant de l'amont et d'un stock limité au droit du seuil.

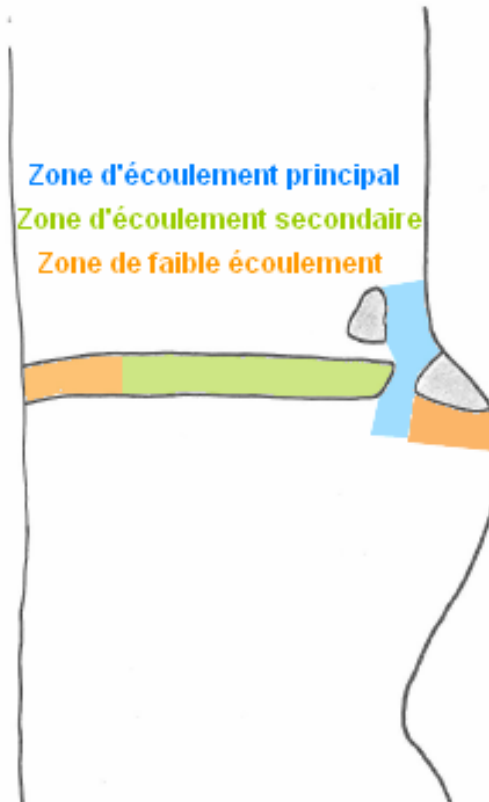
Figure 41 : Conditions hydrodynamiques au droit du seuil amont d'Entrecasteaux

Les caractéristiques hydrodynamiques au droit du seuil amont d'Entrecasteaux sont représentées sur le schéma ci-dessous.

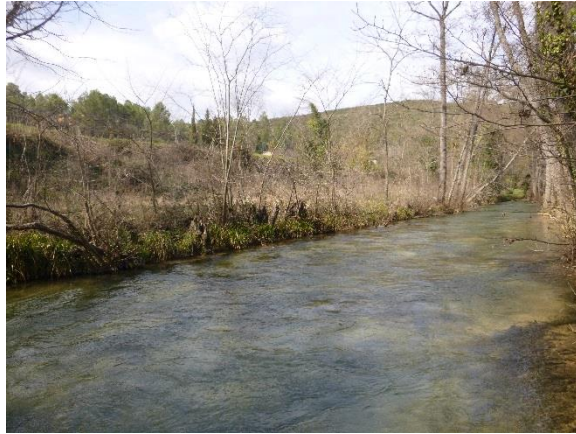
La zone d'influence du seuil amont d'Entrecasteaux est faible et s'étend sur moins de 30 m de linéaire. L'amont correspond essentiellement à un faciès de type lotique sur un linéaire de 500 m prospecté. La partie en rive gauche de l'ouvrage semble avoir été érodée, isolant un groupement d'aunelles, la continuité du seuil en berge à ce niveau se fait grâce à la présence d'un système racinaire légèrement encrouté reposant sur la structure d'ancrage du seuil amont d'Entrecasteaux.

Figure 42 : Plat courant en amont du seuil amont d'Entrecasteaux

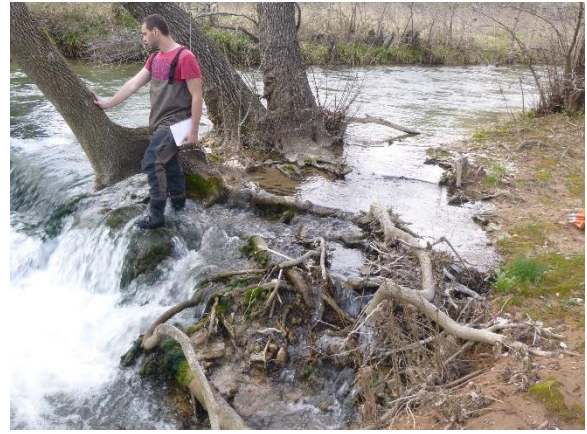
Figure 43 : Zone d'érosion au droit du point d'ancrage en rive gauche du seuil amont d'Entrecasteaux

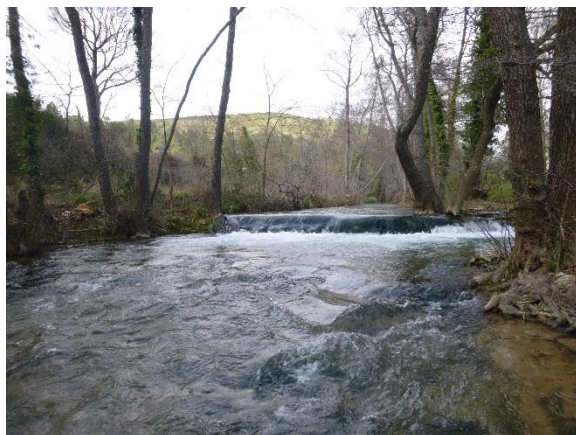
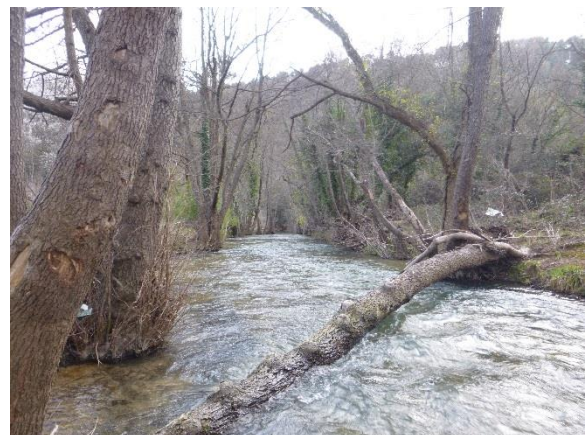
Figure 44 : Seuil amont d'Entrecasteaux, vu depuis l'aval

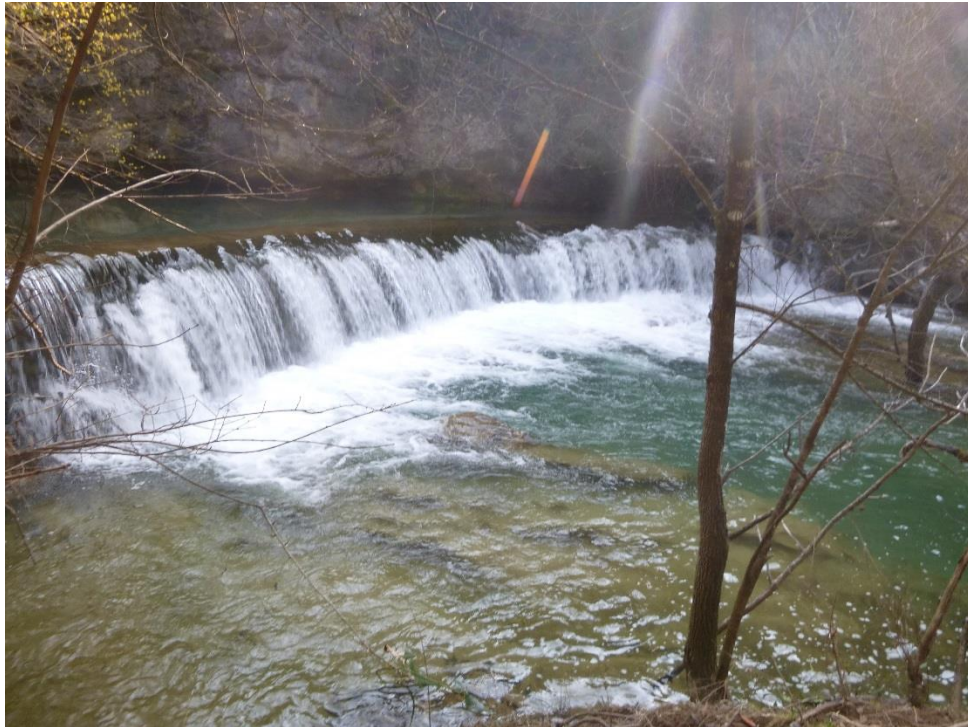
Figure 48 : Seuil des Roches Rouges vu depuis la rive droite

Le seuil des Roches Rouges est situé en pied de falaises constituées de calcaires du Jurassique. Le seuil repose d'ailleurs sur ces mêmes bancs calcaires qui affleurent en aval de ce dernier.

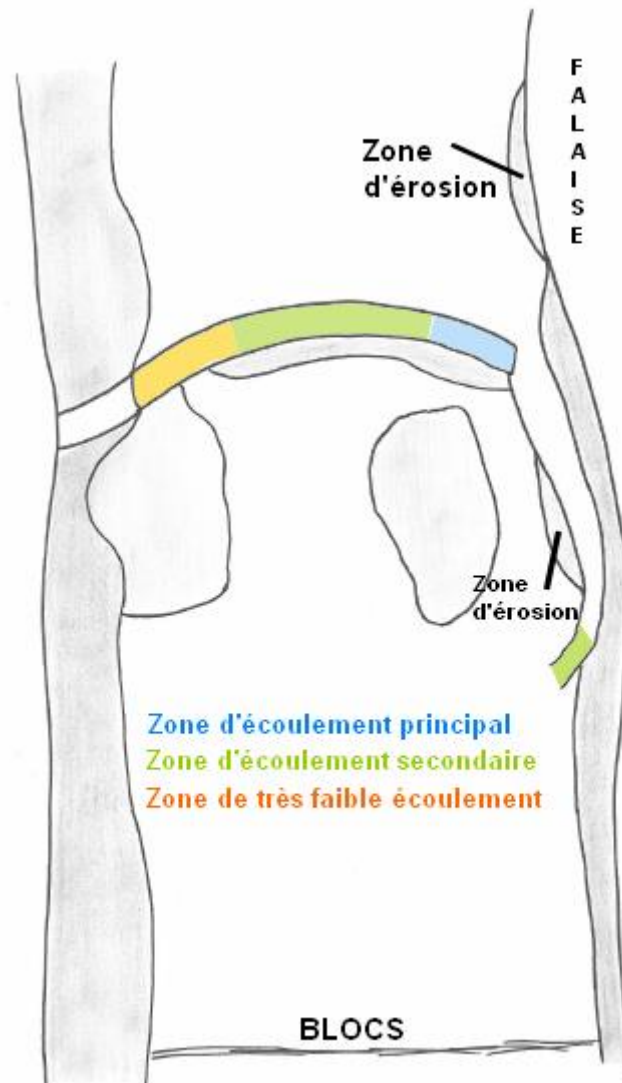
Figure 50 : Conditions hydrodynamiques au droit du seuil des Roches Rouges

Les caractéristiques hydrodynamiques au droit du seuil des Roches Rouges sont représentées sur le schéma ci-dessous.

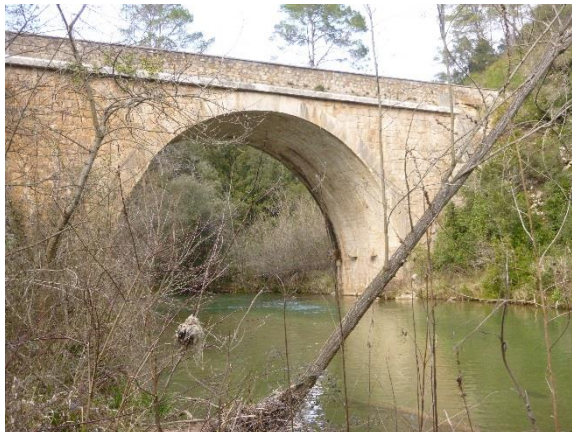
Figure 52 : Plat lentique se poursuivant en amont sous le pont de la RD 31

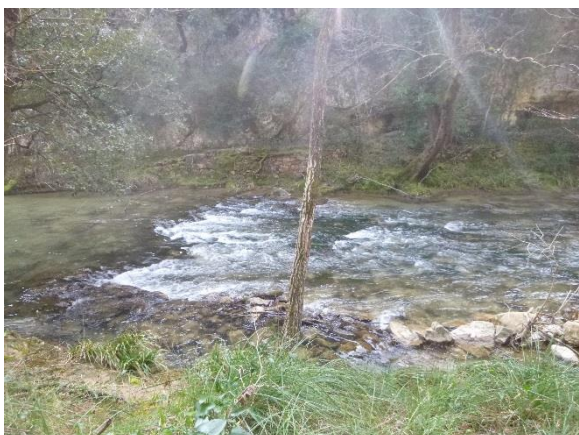
Une zone d'alternance entre radiers et plats courants est identifiable en aval du seuil des Roches Rouges, visible sur un linéaire avoisinant 50 m, renforcé par la présence de galets en rivière ayant pour objectif d'orienter les écoulements au sein du canal situé en rive droite. Plus à l'aval, le faciès plat courant domine avec la présence de quelques tufs formés probablement sur d'anciens embâcles. Les écoulements au sein du canal reviennent à la rivière environ 200 m en aval de la prise, au droit d'une ouverture de restitution.

Figure 53 : Sédiments encroutés placés au sein du lit visant à orienter les écoulements au sein du canal

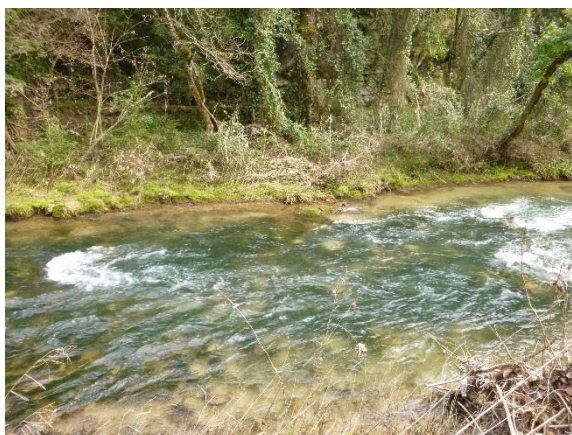
Figure 54 : Plat courant en aval du seuil des Roches Rouges

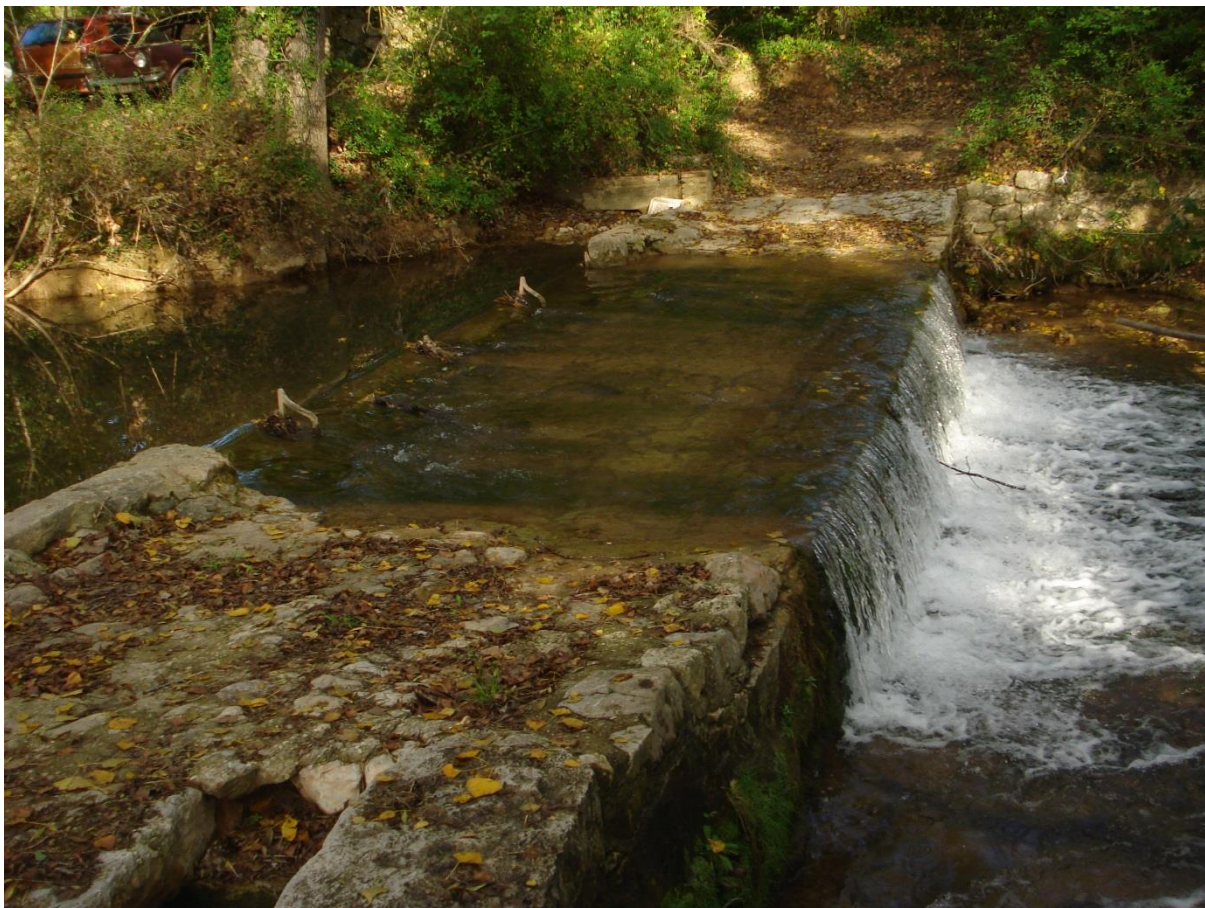
Figure 55 : Seuil du gué des Lones

Le passage à Gué des Lones est situé sur la commune de Salernes, à l'est du lieu-dit L'Isclé. Il mesure 14 mètres de long et présente une hauteur de chute de 1,2 mètre de haut. Il permet principalement l'accès unique à la propriété d'un riverain en rive droite.

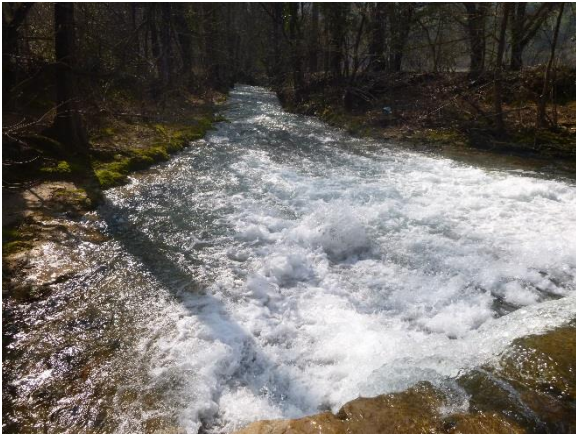
En aval de l'ouvrage, les écoulements chutent sur une seconde structure béton soutenant le passage à gué. Plus à l'aval, la Bresque s'écoule sous la forme de plats courants.

Figure 58 : Chute et turbulences en aval du gué des Lones

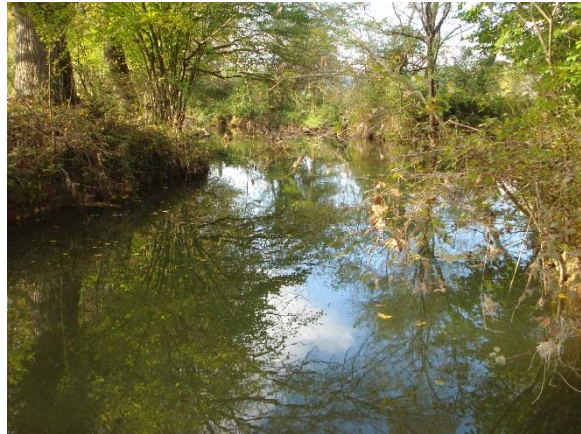
Figure 59 : Plat lentique en amont du gué des Lones

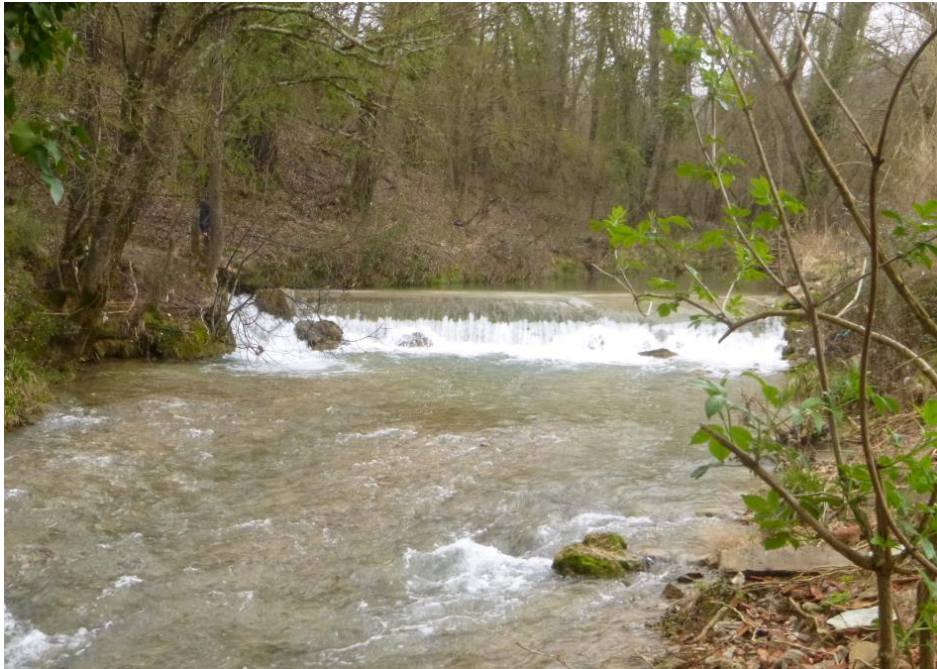
Figure 60 : Seuil du plan vu depuis la rive gauche

Le seuil du plan se trouve sur la commune de Salernes, au Sud du lieu-dit Le Plan. Il mesure 13 mètres de large et possède une hauteur de chute moyenne de 1,20 mètre pour un débit mesuré de 1,57 m³/s.

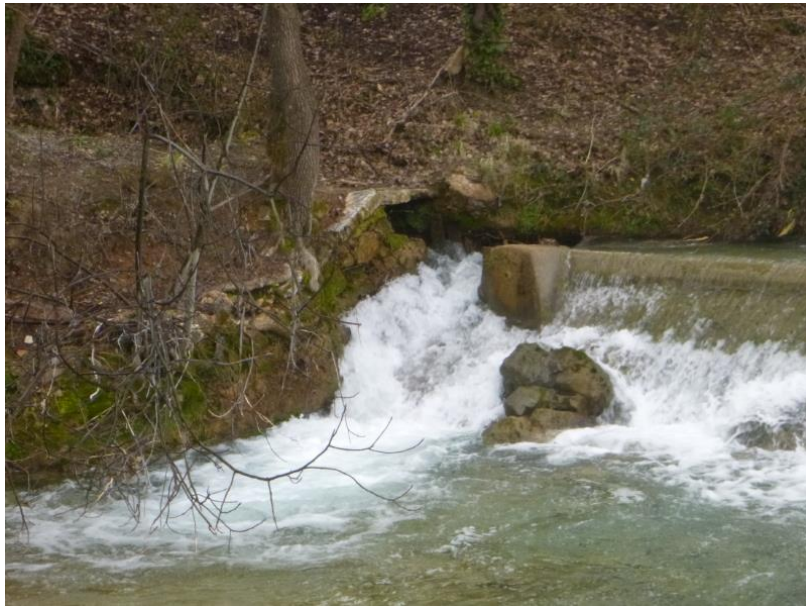
Lorsque les débits le permettent, les écoulements passent en surverse et se répartissent de manière homogène sur le reste de l'ouvrage.

Figure 63 : Débit d'attrait au droit de l'ouverture en rive droite de l'ouvrage

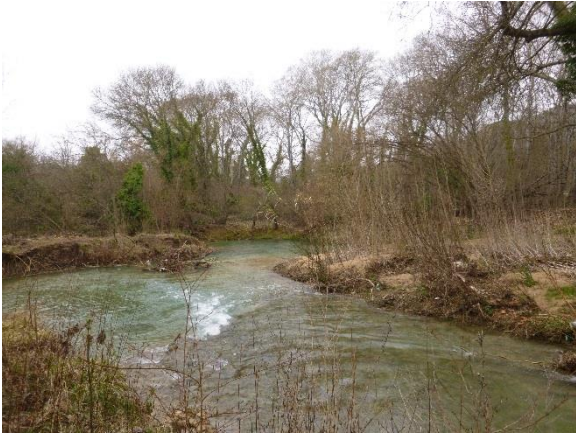
D'autre part, de nombreuses érosions de berges sont visibles sur plus de 700 m en amont du seuil du plan, provoquant des déstabilisations de terrains au droit de parcelles privées ou en bordure de route sur ce secteur.

Figure 64 : Dépôts sédimentaires et zones d'érosion au droit du méandrage en amont du seuil du plan

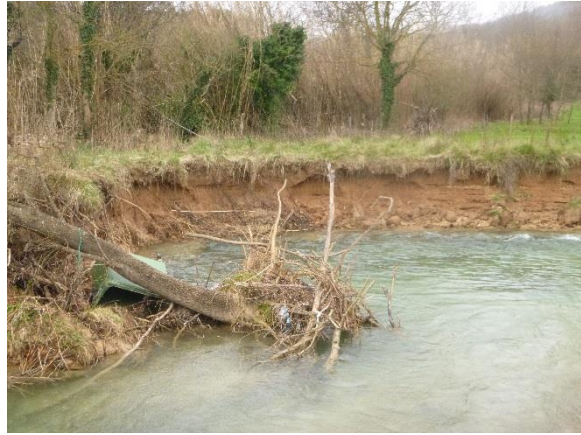
Figure 65 : Erosion de berge importante en bordure de parcelle privée située environ 500 m en amont du seuil

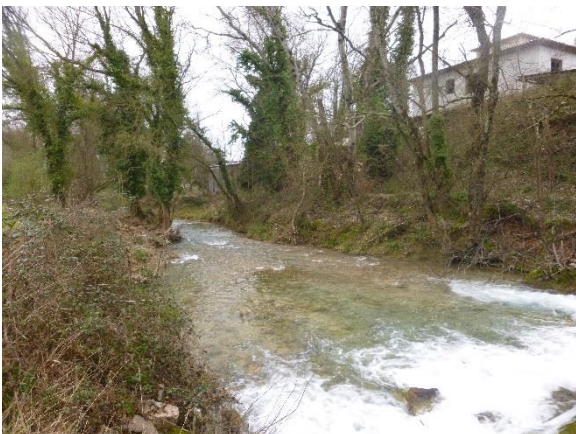
En aval direct de l'ouvrage, une zone de radier est observable sur une centaine de mètres, plus à l'aval, le faciès plat courant domine. De nombreuses zones de déstabilisation de berges sont visibles sur ce secteur. Cela est dû à la faible cohésion des terrains en aval de Salernes, qui correspondent ici essentiellement à des alluvions modernes de la Bresque.

Figure 66 : Alternance de plats courants et radiers en aval du seuil

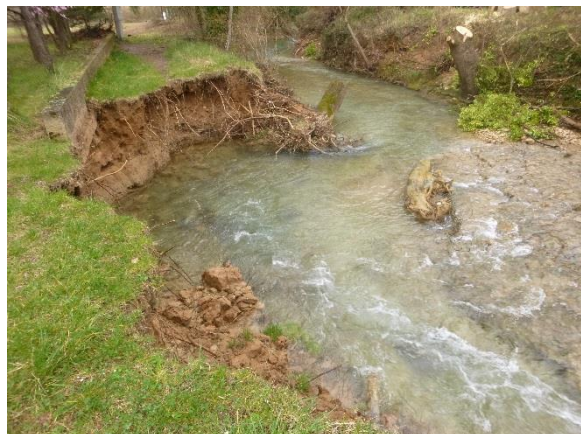
Figure 67 : Erosion de berges en rive gauche environ 100 m en aval du seuil

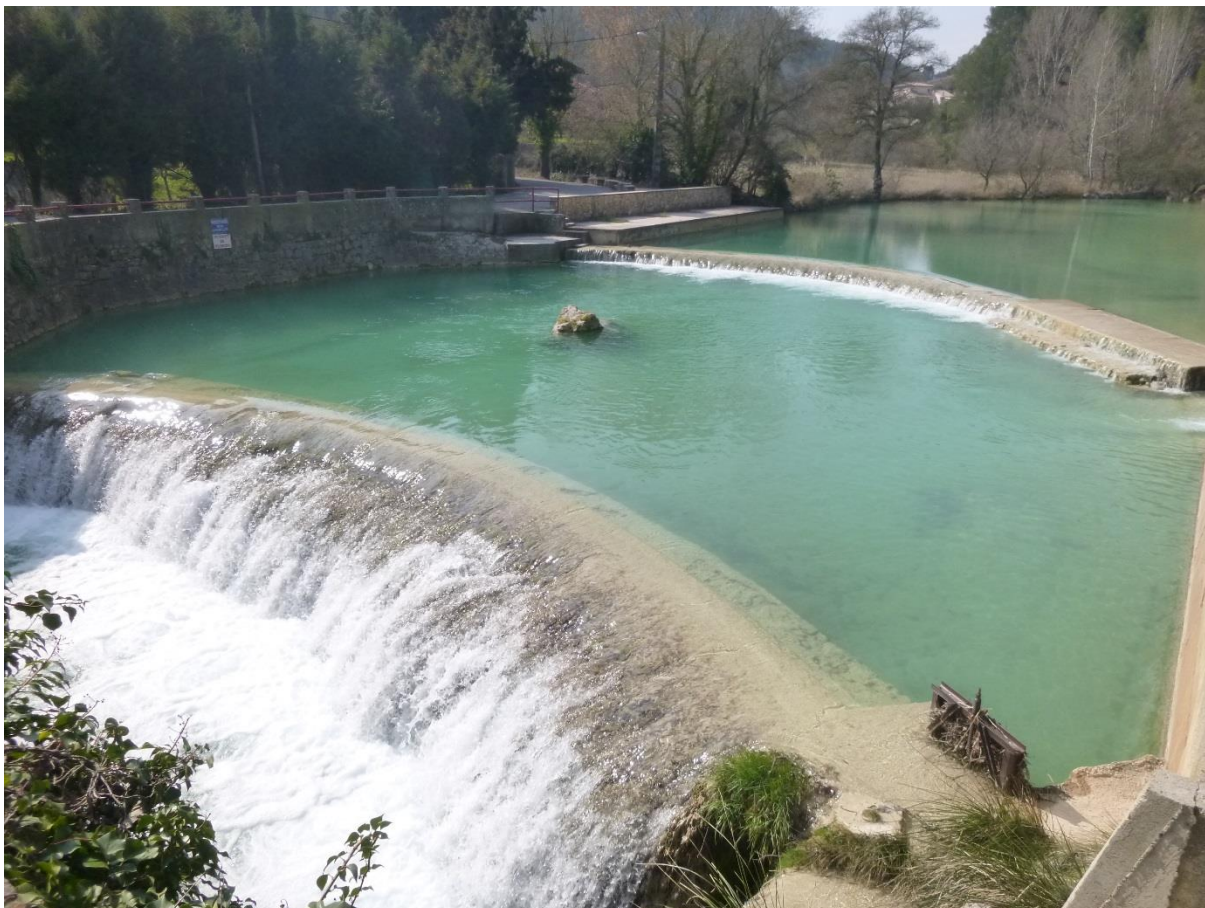
Figure 69 : Seuil du Gourgaret (ou seuil de la Muie)

Le seuil du Gourgaret est situé au nord de la commune de Salernes. Cet important ouvrage, courbé sur 17 mètres de large, délimite la partie aval de la zone de baignade de Salernes.

Il est composé de deux seuils successifs, présentant tous deux une hauteur de 2 m entre le niveau de crête et la base de l'ouvrage. Le seuil intermédiaire engendre une hauteur de chute de 52 cm entre les deux plans d'eau. Le second seuil entraîne une hauteur de chute de 1,52 m pour des conditions hydrologiques similaires à celles de la campagne de terrain (Q mesuré = 1,38 m³/s). La hauteur de chute combinée des deux seuils consécutifs est de 2 m.

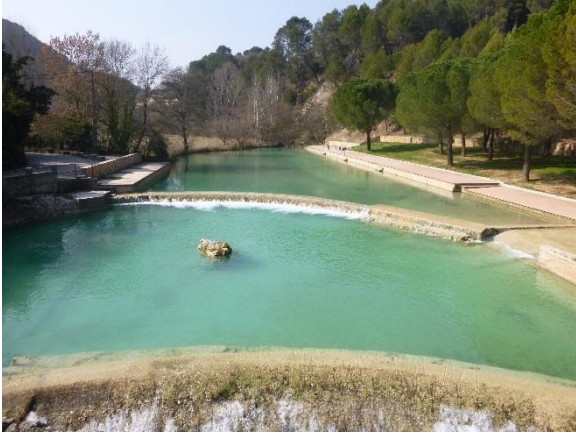
La zone d'influence du seuil du Gourgaret remonte jusqu'à environ 200 m en amont de ce dernier, plus en amont se retrouvent des faciès de type plats courants et radiers. Une chute naturelle infranchissable se situe 300 m en amont du seuil.

Figure 72 : Seuil du Gourgaret et plat lentique au niveau de la retenue

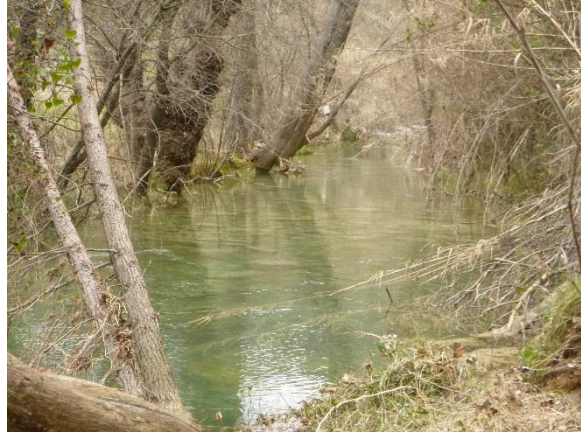
Figure 73 : Plat lentique en amont de la piscine du Gourgaret
