ÉTUDE POUR LA RESTAURATION DE LA CONTINUITÉ ÉCOLOGIQUE SUR LE BASSIN DE LA BRESQUE (83)

Mission 2 : Acquérir la connaissance générale du bassin versant

Mission 3 : Acquérir la connaissance sur les enjeux en matière de continuité écologique et d'hydromorphologie et définir les cibles à atteindre

Mission 4 : Acquérir la connaissance générale des ouvrages du bassin versant

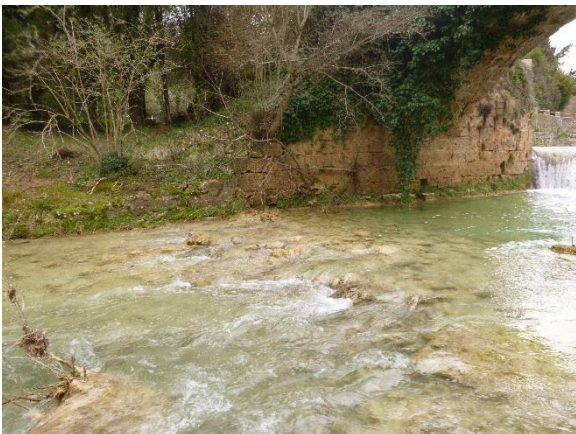
L'aval direct de l'ouvrage est caractérisé par la présence de radiers alternant avec des plats lotiques. L'encroustement des sédiments est important sur ce secteur. La berge en rive droite présente des signes d'érosion.

Figure 74 : Encroustement important des sédiments au niveau du radier en aval du seuil

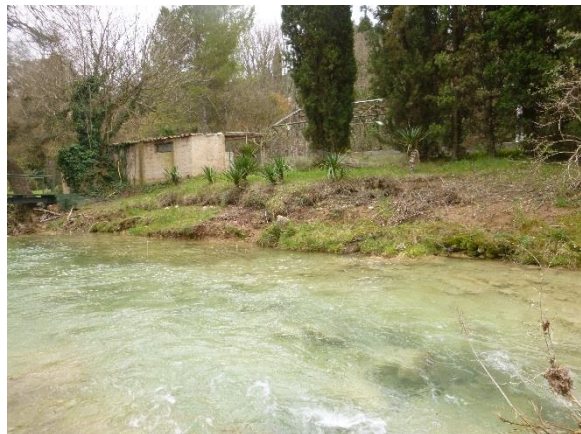
Figure 75 : Erosion de berge en rive droite en aval du seuil

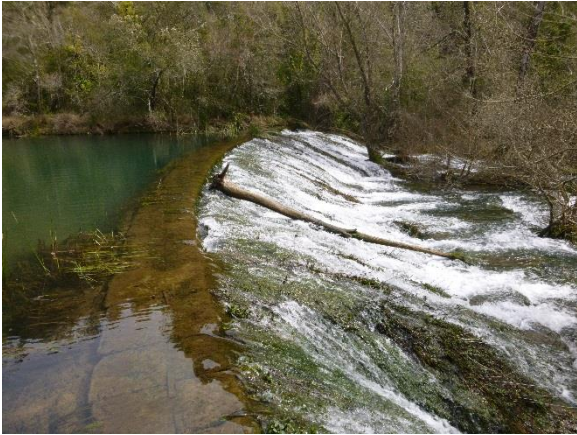
Figure 80 : Seuil de Bégon et accumulation de tufs formant un plan incliné à son aval direct

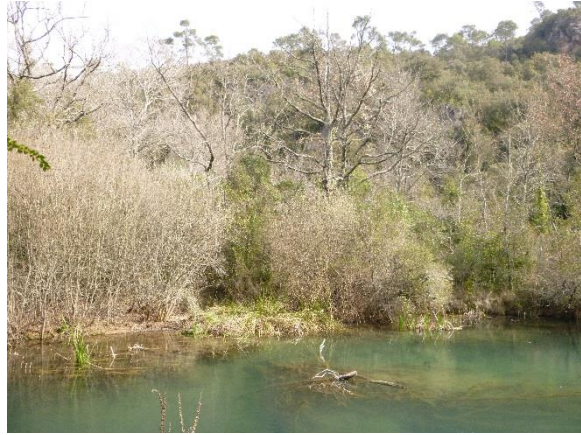
Figure 81 : Plat lentique et ripisylve en amont du seuil de Bégon

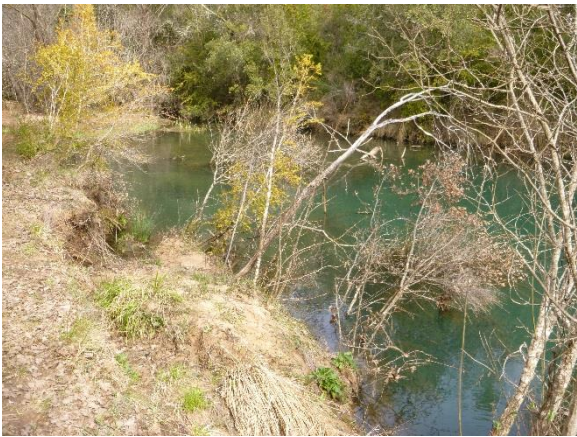
La zone d'influence du seuil de Bégon se propage sur 450 m en amont de l'ouvrage, quelques zones d'érosion de berge, notamment en rive droite, sont visibles. En amont de la zone d'influence, les écoulements s'accroissent et les hauteurs d'eau diminuent, le faciès dominant est alors de type plat courant.

Figure 82 : Erosion de berge en rive droite

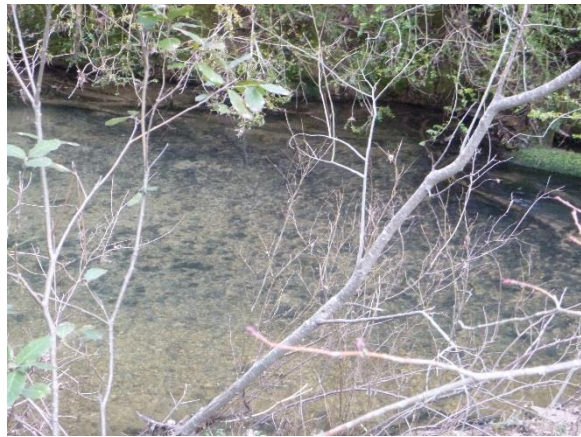
Figure 83 : Plat courant en amont de la zone d'influence du seuil de Bégon

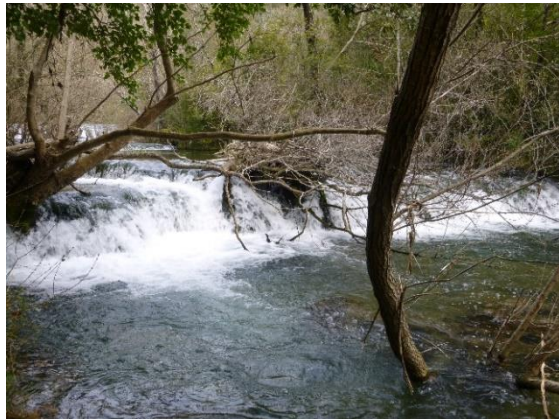
De nombreuses formations de tufs infranchissables sont présentes en plusieurs points sur le linéaire aval prospecté lors de la campagne de terrain.

Ces successions de formations de tufs rendent impossible l'accès au pied de l'ouvrage depuis l'aval. Ce qui réduit l'intérêt écologique d'un aménagement de ce dernier.

Figure 84 : Premiers tufs infranchissables présents 50 m en aval du seuil de Bégon

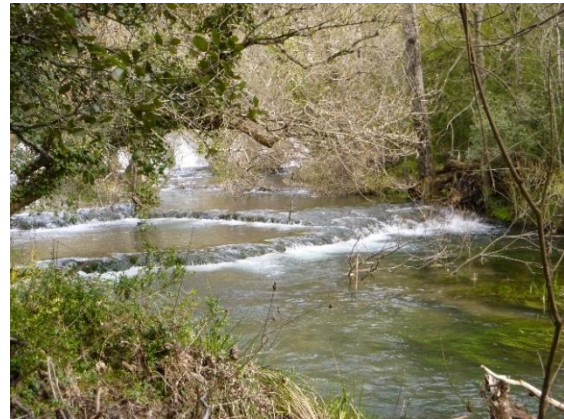
Figure 85 : Succession de tufs en aval du seuil de Bégon

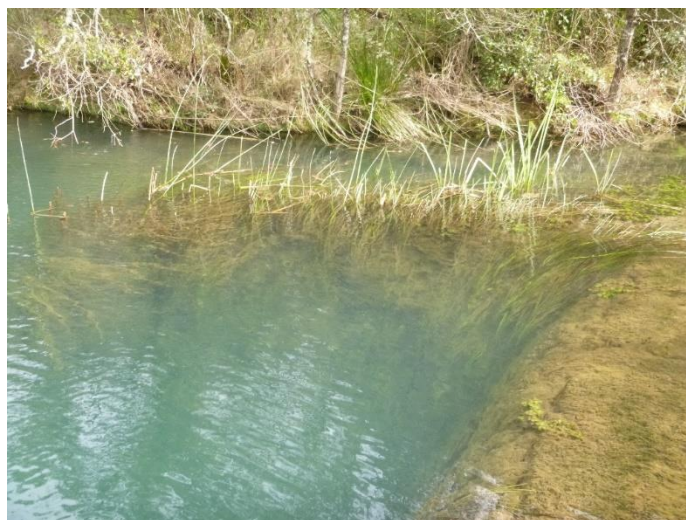
Le seuil de Bégon présente les caractéristiques d'un ouvrage de niveau 4. La hauteur de pelle est importante, le stock sédimentaire faible au droit du seuil et l'apport en sédiment est limité en amont du cours d'eau du fait de l'importance du linéaire caractérisé par la retenue et de l'encroustement généralisée du fond du lit sur ce secteur.

Figure 86 : Etat de comblement du seuil de Bégon

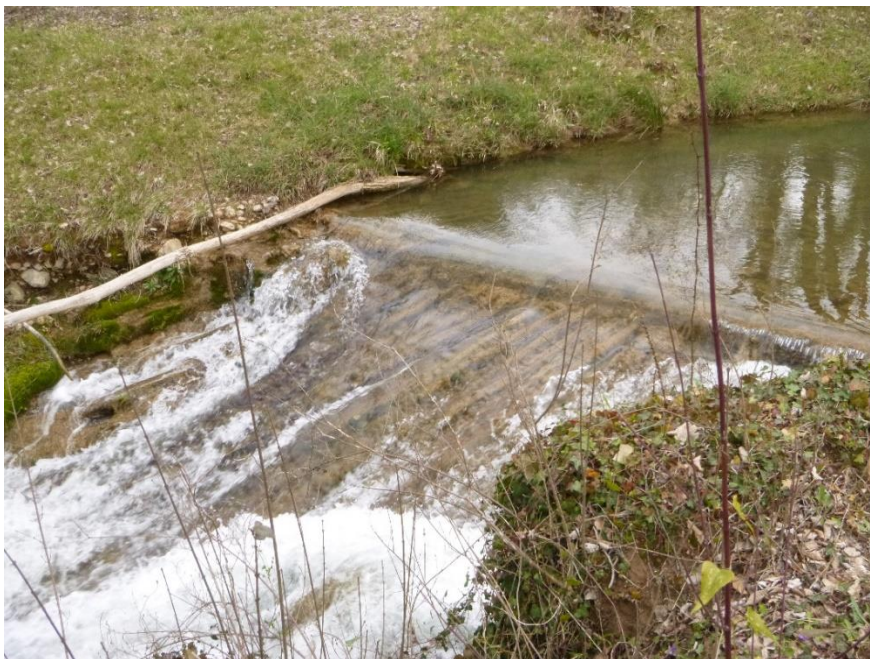
Figure 87 : Seuil du Pelcourt aval vu depuis la rive gauche

Le seuil du Pelcourt aval est situé au Sud de la Cougourdière, dans le vallon de Pelcourt, à quelques centaines de mètres en aval du second seuil étudié sur cet affluent, dit du Pelcourt amont.

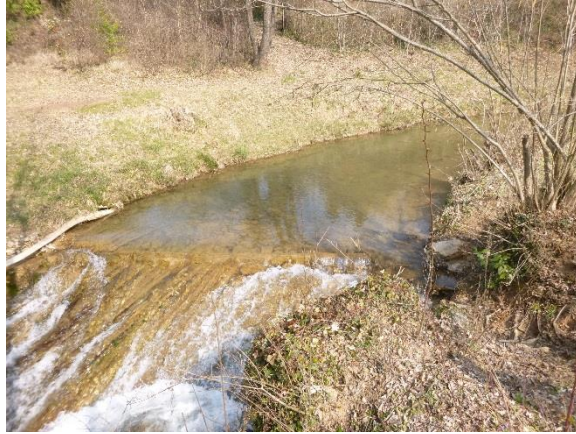
L'amont de cet ouvrage est caractérisé par une faible zone d'influence de ce dernier (environ 30m). Les faciès amont sont principalement de type plat courant au niveau de deux courbures du Pelcourt. Les berges situées en extrados de courbures sont soumises aux phénomènes érosifs du cours d'eau.

Figure 90 : Ouvrage du Pelcourt aval et plat lentique associé

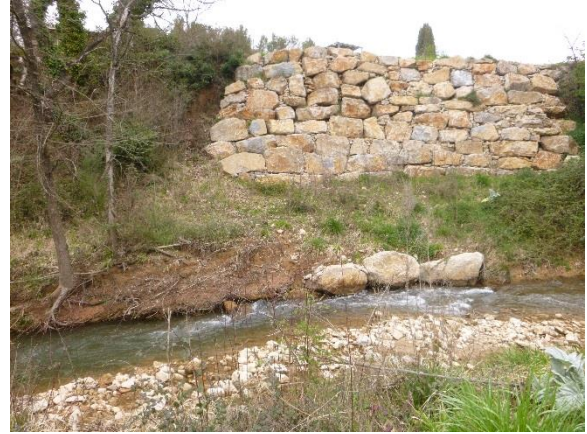
Figure 91 : zone d'érosion et protection en enrochement en extrados de courbure

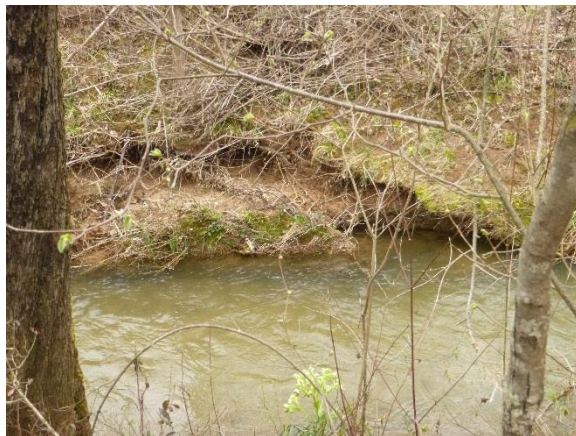
Les faciès en aval du seuil du Pelcourt aval correspondent principalement à un plat lotique, quelques zones d'érosions sont observables sur les deux rives. Au sortir des méandres, environ 200 m avant la traversée de la RD31 par-dessus le Pelcourt, on retrouve une alternance de radiers et de plats courants.

Figure 92 : Erosion en rive droite en aval du seuil

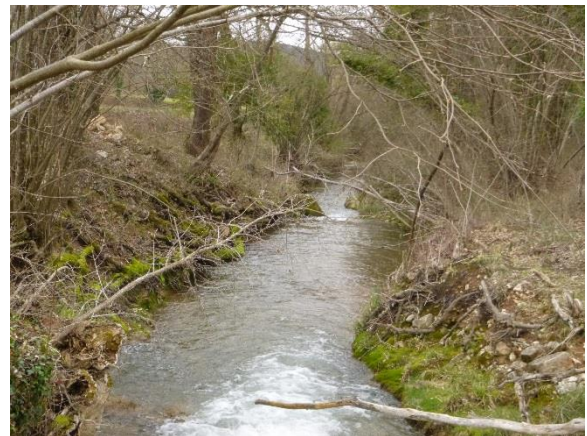
Figure 93 : plat lotique en aval du seuil du Pelcourt

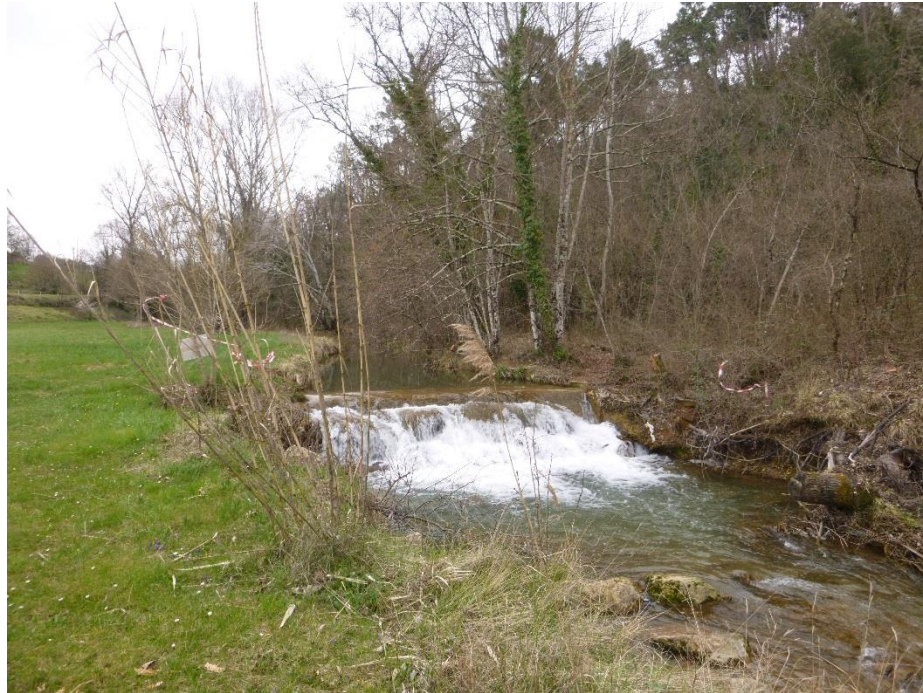
Figure 95 : Seuil du Pelcourt amont

Le second seuil étudié sur le Pelcourt mesure 7,5 mètres de large et possède une hauteur de chute d'environ 1,4 mètres pour un débit mesuré sur le terrain de 710 l/s. Il est principalement utilisé par un riverain pour passer dans les bois situés en rive gauche.

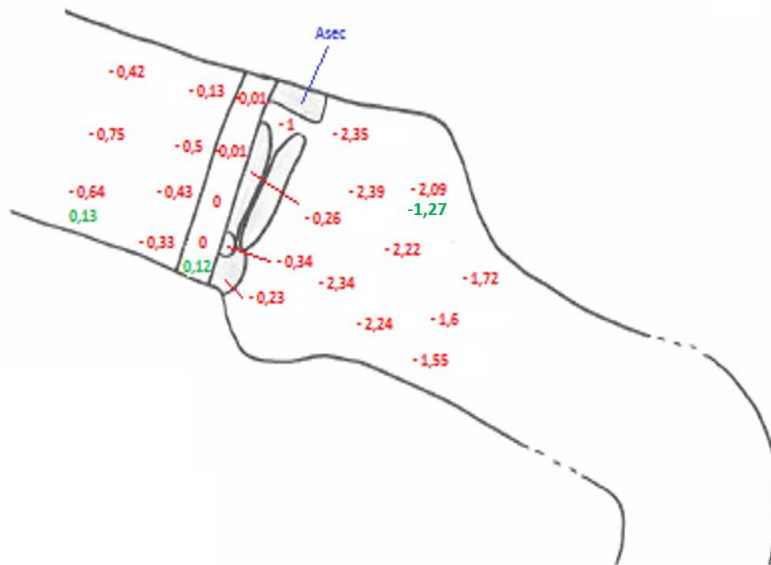
Le schéma suivant présente les relevés altimétriques réalisés sur le terrain.

Figure 96 : Altitudes relevées aux abords du seuil du Pelcourt amont par rapport à la crête du seuil du Pelcourt aval (rouge : fond du lit, vert : ligne d'eau)

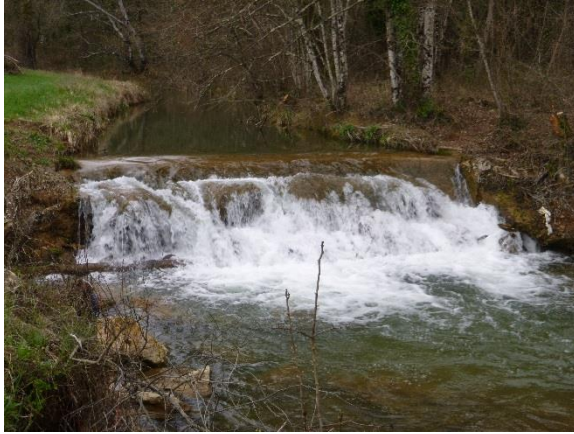
La zone d'influence de l'ouvrage du Pelcourt amont s'étend sur un linéaire de 75 m, plus en amont, on observe une alternance de faciès plats courants et radiers. Les extrados de courbures présentent des signes important d'érosion.

Figure 98 : Ouvrage du Pelcourt amont

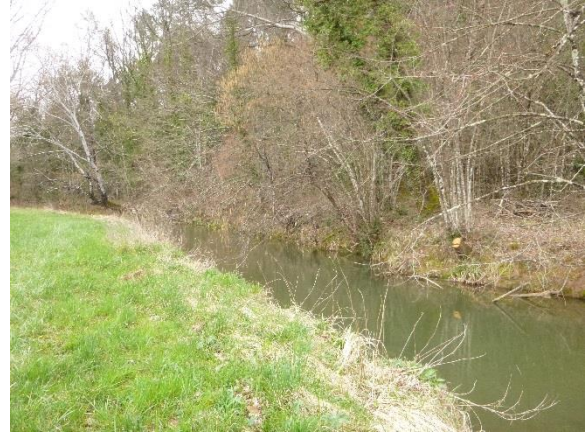
Figure 99 : Plat lentique en amont du seuil de Pelcourt

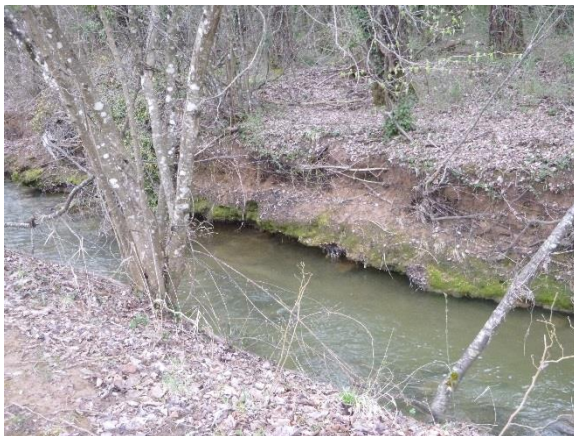
A l'aval du seuil, on observe une zone présentant des successions de radiers et de plats courants, au droit des méandres, le faciès dominant est le plat courant. Les extrados des courbures sont ici aussi soumis à l'érosion.

Figure 100 : Plat courant en aval du seuil

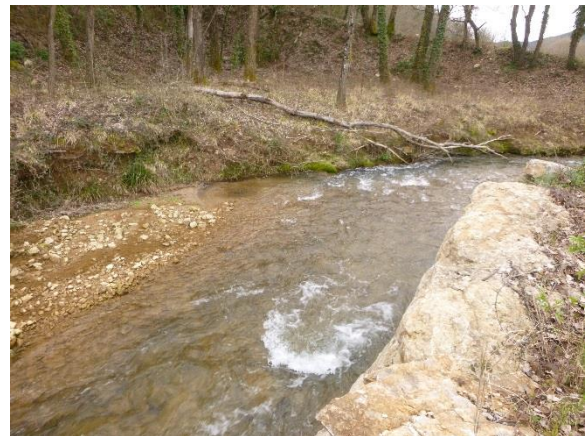
Figure 101 : Erosion de berge en extrados de courbure

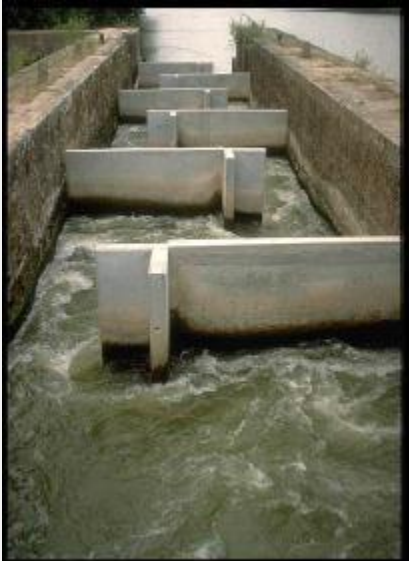
| Type de dispositif d'aide au franchissement piscicole | Exemple en image (Source : formation dimensionnement de dispositif de franchissement piscicole, ONEMA 2015) | Caractéristiques |
|---|---|---|
| Passes à bassins | | <ul style="list-style-type: none"> - Débits : <ul style="list-style-type: none"> • 1 fente : 0,7 à 1,25 m³/s ; • 2 fentes : 1,5 à 2,5 m³/s. - Largeur de fente (b) : 0,20 à 0,60 m - Chute : 0,15 à 0,30 m - Longueur : 2 à 5 m (8 à 10 b) - Largeur : 2 à 6 m (6 à 7 b) - Puissance dissipée : 100 à 200 watts/m³ - Dispositif multi-espèces - Variation niveaux amont et aval |

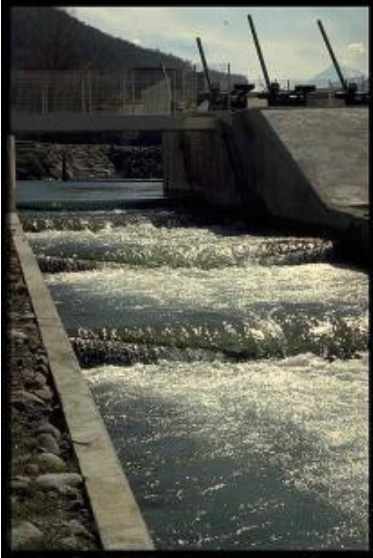
| <p>Passé à jet plongeant</p> | | <ul style="list-style-type: none"> - Débits : 100 à 600 L/s - Chutes : 20 à 30 cm - Volume de bassin : 2 à 10 m³ par bassin - Puissance dissipée (P/V) : 170 à 200 watts/m³ - Adaptées aux Salmonidés (saut) - Echancrures en partie centrale ou latérale |

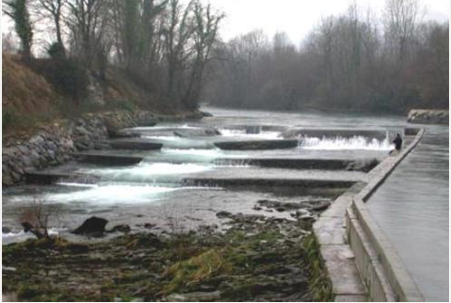
| <p>Passé à jet de surface</p> | | <ul style="list-style-type: none"> - Communication entre les bassins : <ul style="list-style-type: none"> • Echancrures rectangulaire ; • Echancrures triangulaire ; • Déversement sur les seuils ; • Possibilité de caler plusieurs échancrures à plusieurs cotes. - Charge suffisante (0,20 à 0,30 m) sur les murs pour passage poissons - Profondeur de bassin suffisante - Puissance dissipée : 50 à 500 watts/m³ |

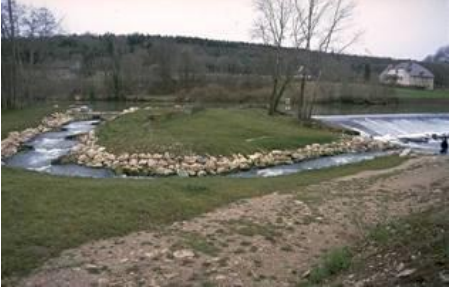
| <p>Rivière de contournement</p> | | <ul style="list-style-type: none"> - Débit : de 200-300 L/s à >10 m³/s. - Largeur : de 2-3 m à >10-15 m - Pente : de 1% à 8-10% |

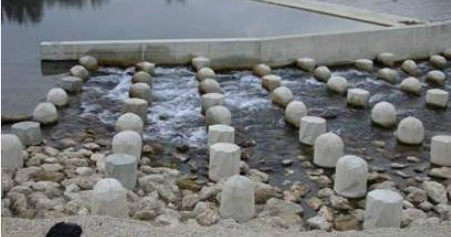
| <p>Passé à rugosité</p> | | <ul style="list-style-type: none"> - Débit : de 200-300 L/s à >10 m³/s. - Largeur : de 2-3 m à >10-15 m - Pente : de 1% à 8-10% |
