**SUIVI DE L'HABITAT « FORETS ALLUVIALES A *ALNUS GLUTINOSA* ET *FRAXINUS EXCELSIOR* - 91E0 »
SITE NATURA 2000 HAUTE VALLEE DE L'AUDE ET
BASSIN DE L'AIGUETTE (FR9101470)**

Premier bilan après travaux

Novembre 2013

ASSOCIATION DES NATURALISTES DE L'ARIEGE – CONSERVATOIRE DES ESPACES NATURELS DE L'ARIEGE
CENTRE PERMANENT D'INITIATIVES POUR L'ENVIRONNEMENT DE L'ARIEGE

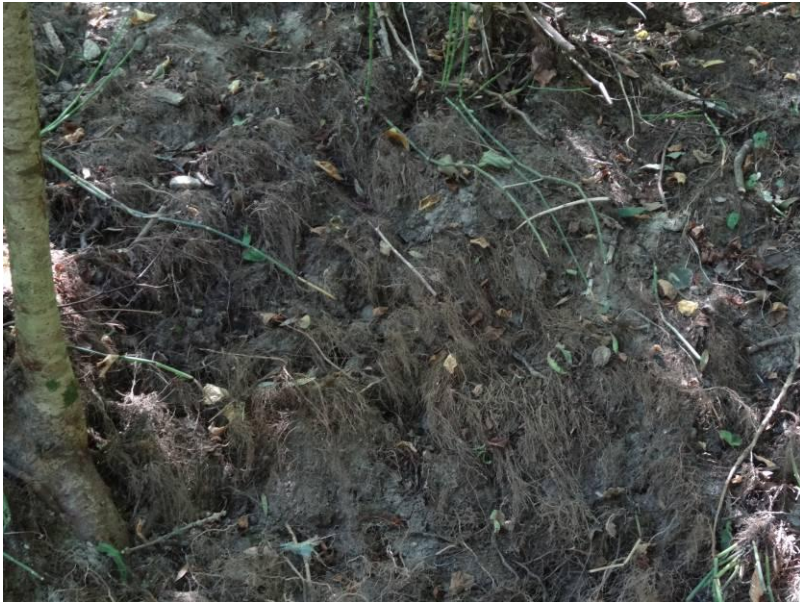
Le site étudié présente des signes de dégradation. En particulier, par rapport à 2011, nous avons noté une forte érosion des berges de la rivière et des chenaux du site. Beaucoup de racines et de chevelus racinaires sont apparents (cf fig 2 à 4). Cet état de fait est reporté dans le critère « autres atteintes ». Les gros bois sont peu représentés, mais cela peut paraître normal aux vues des conditions stationnelles (étage montagnard, vallée encaissée). Le critère correspondant au bois mort (sur pied et au sol) n'a pu être évalué en 2013 en particulier pour les arbres au sol ; ces derniers ayant été tronçonnés, débités et rangés en andains.

Fig 2 : chevelu racinaire mis à nu par l'érosion

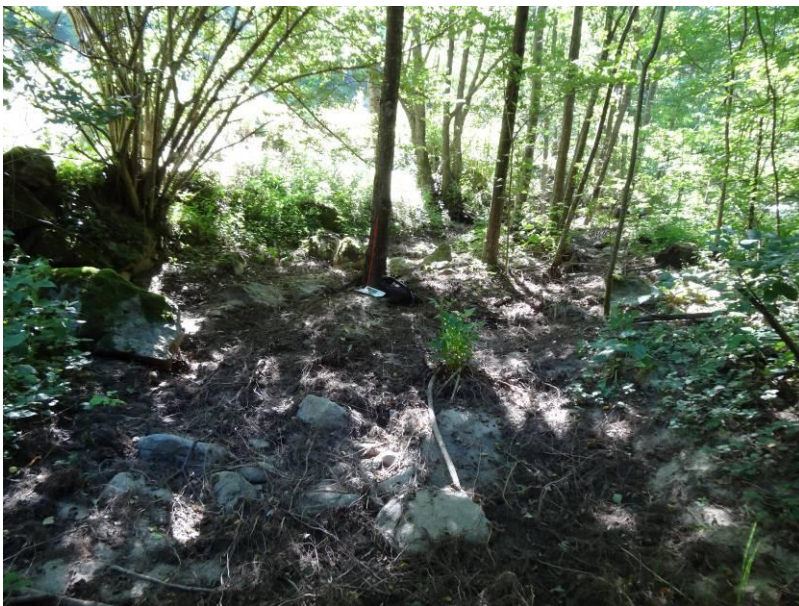
Fig 3 : érosion de berge de chenal

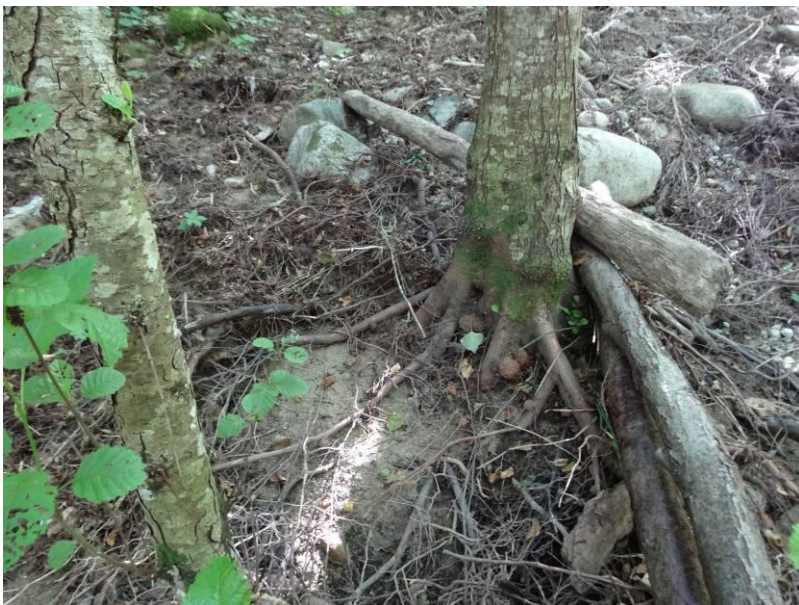
Fig 4 : système racinaire mis à nu, léger déchaussement de l'arbre

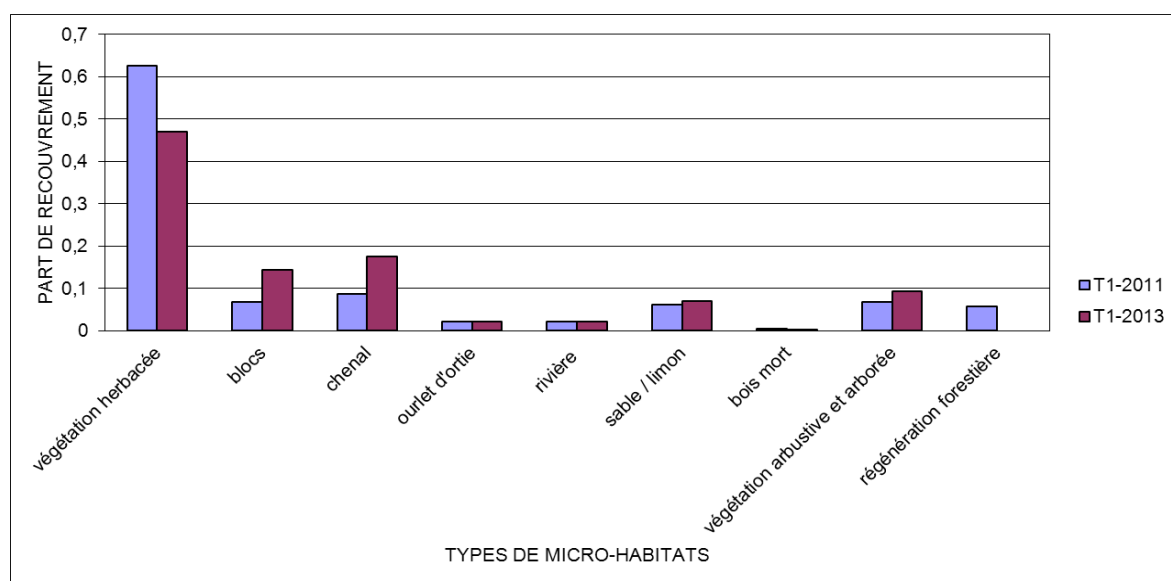
Fig. 6 : Comparaison de la contribution des principaux faciès d'habitats entre 2011 et 2013 sur les transects T1

- une **diminution significative du recouvrement herbacé total** (15 % de perte de recouvrement)
- augmentation de la part de dépôts de sable/limon avec l'agrandissement des plages déjà existantes et l'apparition de nouvelles (T1), en lien avec la dynamique des chenaux
- augmentation de la part de recouvrement des zones de blocs en lien notamment avec l'élargissement des chenaux
- la **perte d'un faciès** de régénération de la végétation arborée

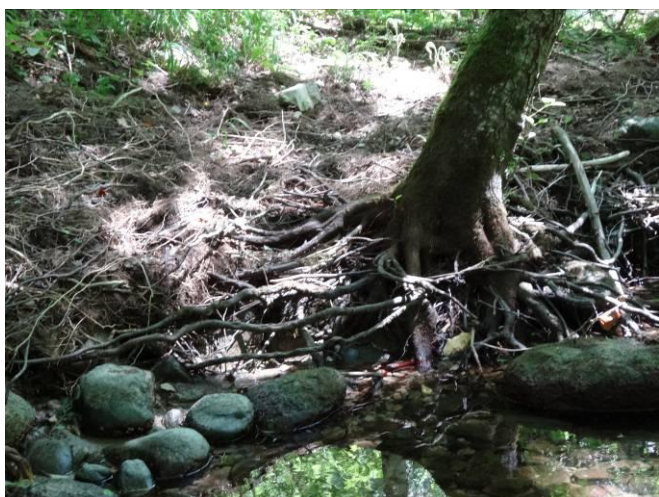
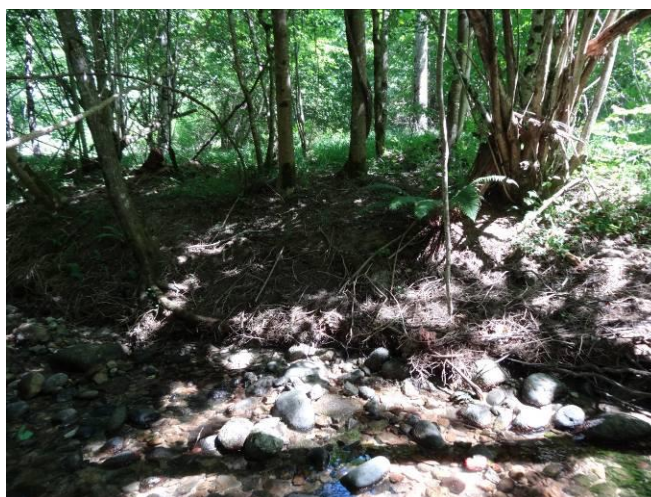
Le tronçon se caractérise par la présence d'une espèce invasive : la Balsamine glanduleuse (*Impatiens glandulifera*) déjà noté en 2011. En 2013, on note une forte atteinte de l'état de conservation par les plages d'érosion (cf fig.7). Par conséquent, la note baisse de 45 contre 85 en 2011.

Fig 7 : signes de dégradation de l'état de conservation dus à l'érosion

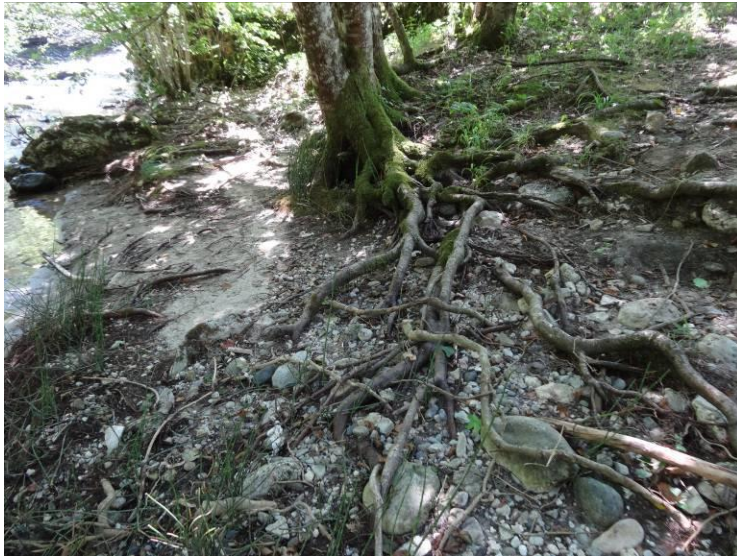
Ce tronçon présente comme les autres une baisse de l'évaluation de l'état de conservation en lien également avec des atteintes liées à l'érosion du site (fig 10 et 11). Il est à noter que l'impact est jugé ici moins fort que pour les sites plus en amont. La note obtenue en 2013 est de 85 contre 100 en 2011.

Fig 10 : racine d'arbre dénudée

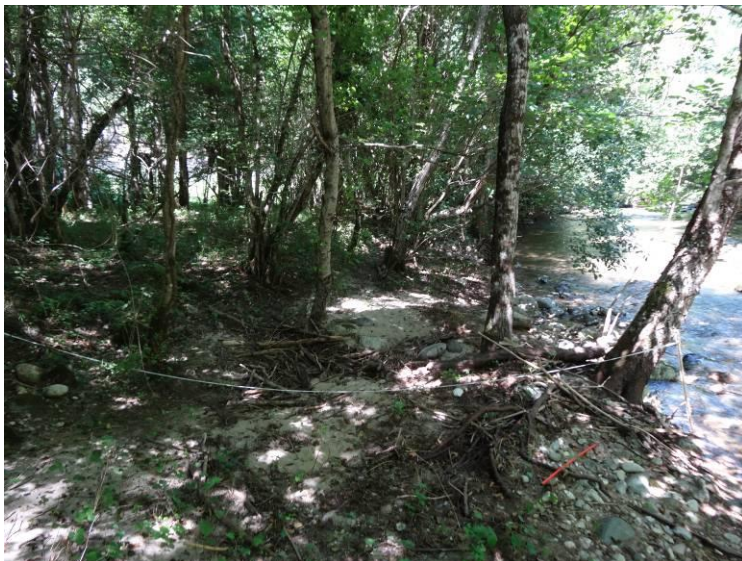
Fig 11 : berge érodée et dépôts de sable
