Etude diagnostique des réseaux d'assainissement pour établissement d'un schéma directeur du système d'assainissement de la ville de Mâcon

PHASE 1 - RECUEIL DES DONNEES

RAPPORT D'ETUDE

VILLE DE MACON
Direction de l'Aménagement

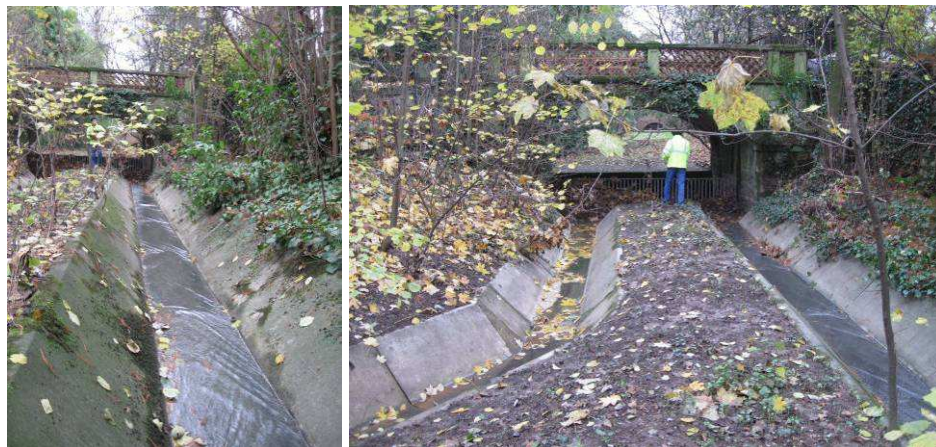
Fig. 12. Le ruisseau des Rigolettes - Passage à ciel ouvert boulevard des neuf clés

Le ruisseau des Rigolettes prend sa source à Charnay-Lès-Mâcon dans le quartier de la Grange St Pierre et de la Coupée. Il est entièrement busé sur son parcours à Charnay-Lès-Mâcon et à Mâcon jusqu'au boulevard des neuf clés. En aval du boulevard des neuf clés, le ruisseau s'écoule brièvement à ciel ouvert dans une cunette en béton :

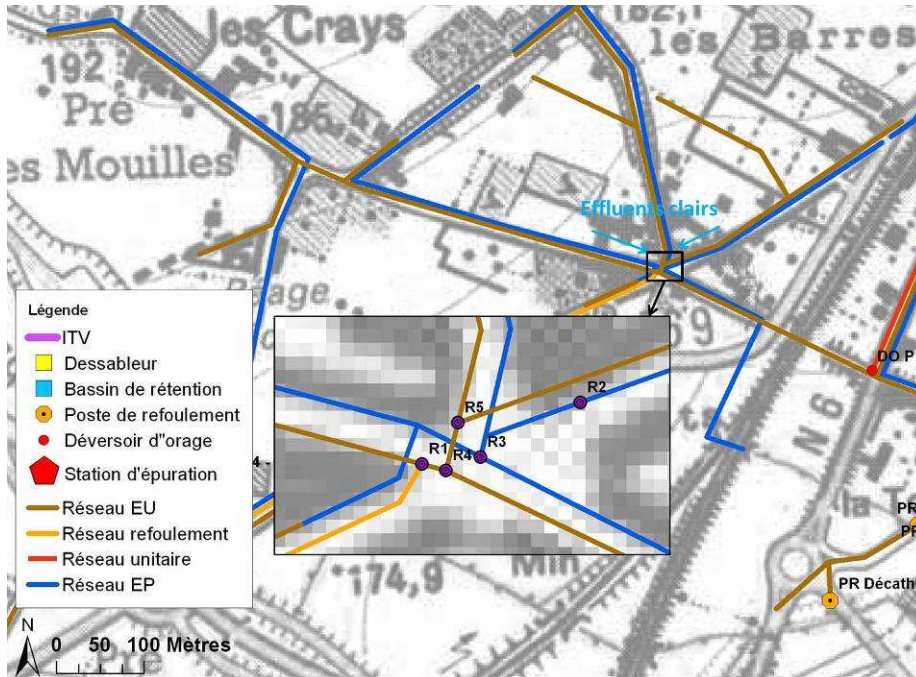
Fig. 30. ECP de temps sec - rue des Crais et route de Juliéнас

Des effluents clairs ont été observés au droit R1 en provenance de la rue des Crais et au droit de R5 en provenance de la route de Juliéнас :

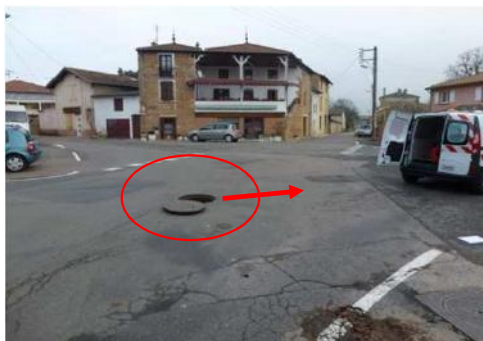
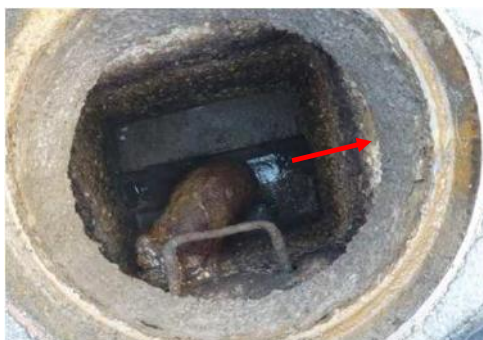
Photographies

Anomalie			Non ouvrable	RAS	Cassé	RAS	Recouvert	RAS
Joint			Non prévu	RAS	Absent	RAS	Détérioré	RAS

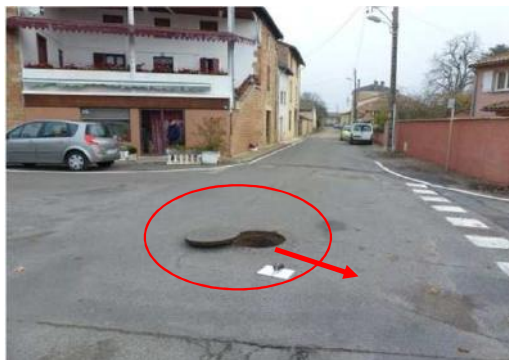
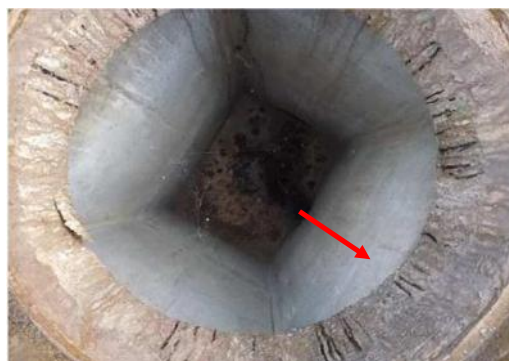
Photographies

Anomalie			Non ouvrable	RAS	Cassé	RAS	Recouvert	RAS
Joint			Non prévu	RAS	Absent	RAS	Détérioré	RAS

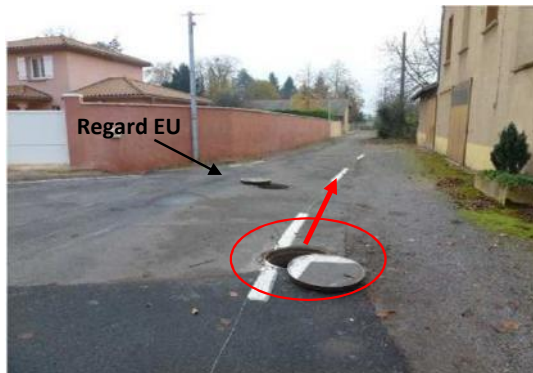
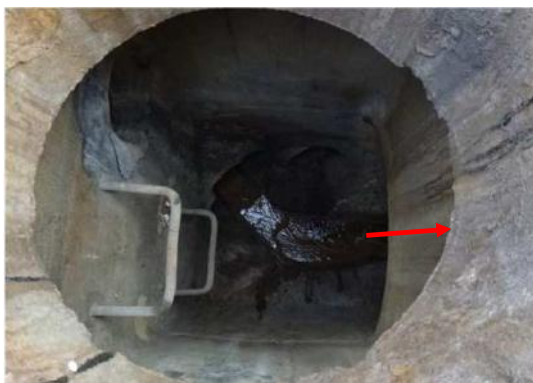
Photographies

Anomalie			Non ouvrable	RAS	Cassé	RAS	Recouvert	RAS
Joint			Non prévu	RAS	Absent	RAS	Détérioré	RAS

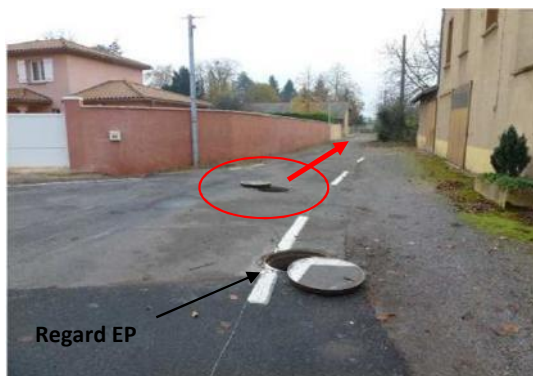
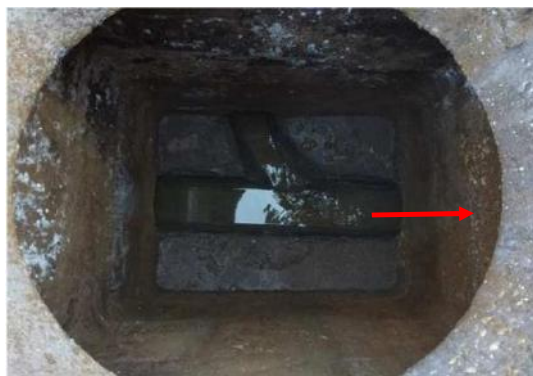
Photographies

Anomalie			Non ouvrable	RAS	Cassé	RAS	Recouvert	RAS
Joint			Non prévu	RAS	Absent	RAS	Détérioré	RAS

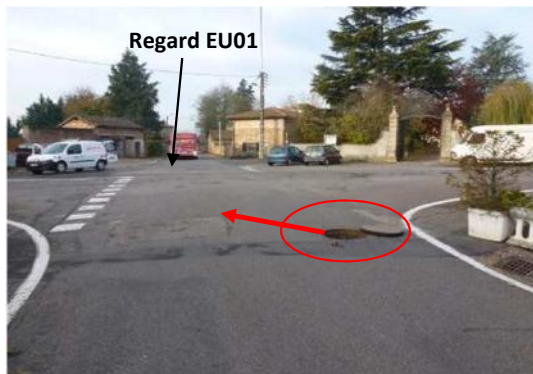
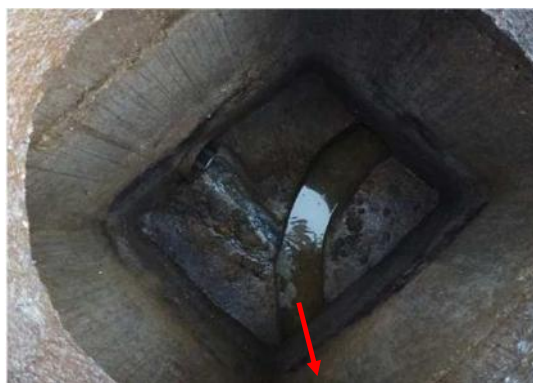
Photographies

Anomalie			Non ouvrable	RAS	Cassé	RAS	Recouvert	RAS
Joint			Non prévu	RAS	Absent	RAS	Détérioré	RAS

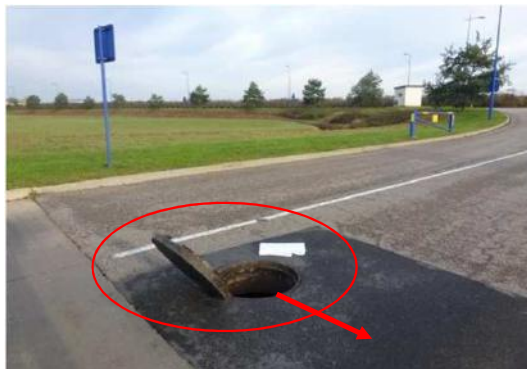
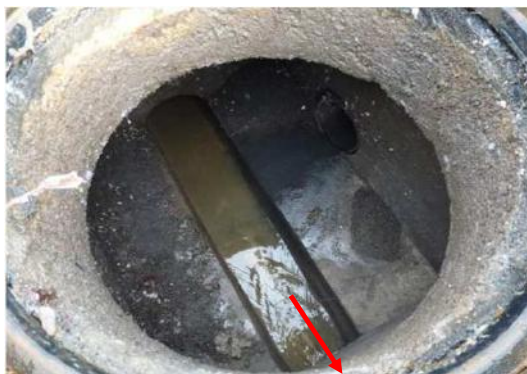
Photographies

Anomalie			Non ouvrable	RAS	Cassé	RAS	Recouvert	RAS
Joint			Non prévu	RAS	Absent	RAS	Détérioré	RAS

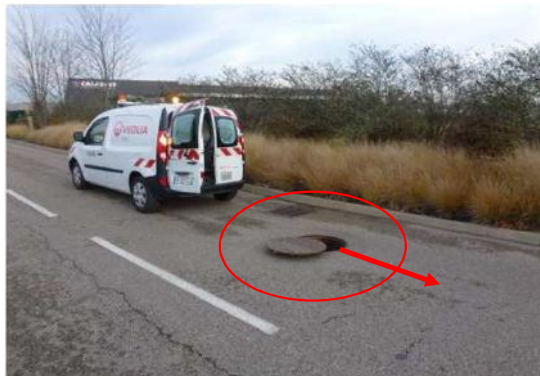
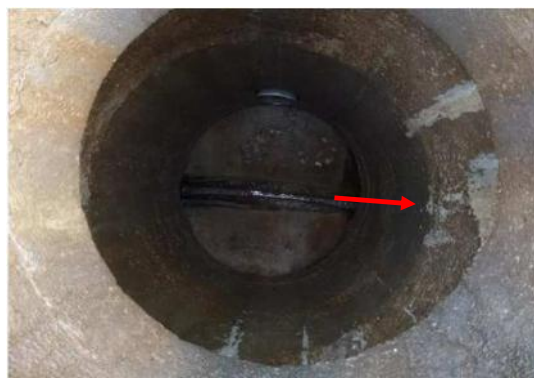
Photographies

Anomalie			Non ouvrable	RAS	Cassé	RAS	Recouvert	RAS
Joint			Non prévu	RAS	Absent	RAS	Détérioré	RAS

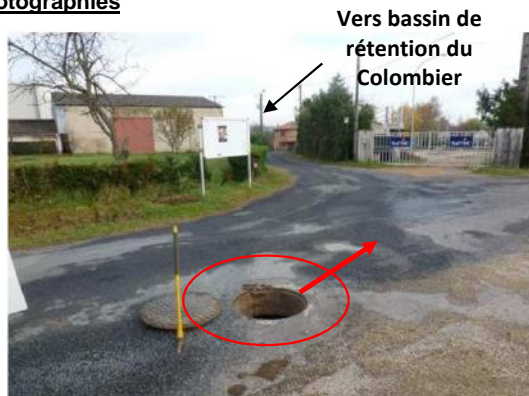
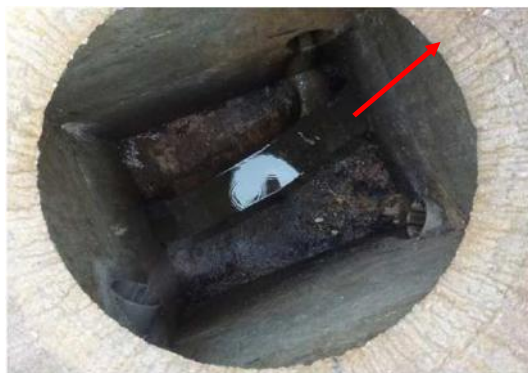
Photographies

Anomalie			Non ouvrable	RAS	Cassé	RAS	Recouvert	RAS
Joint			Non prévu	RAS	Absent	RAS	Détérioré	RAS

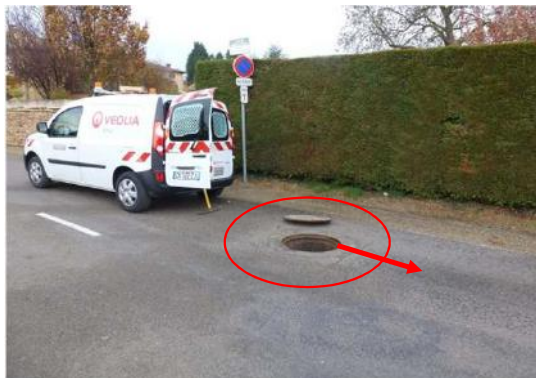
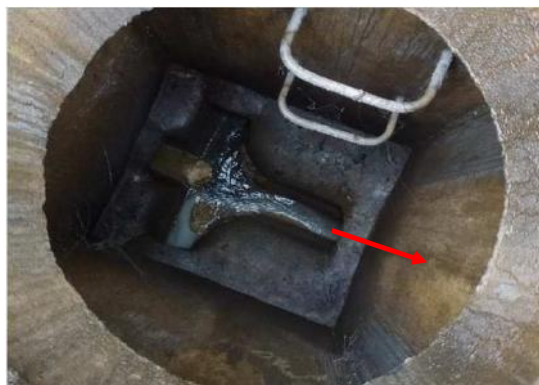
Photographies

Anomalie			Non ouvrable	RAS	Cassé	RAS	Recouvert	RAS
Joint			Non prévu	RAS	Absent	RAS	Détérioré	RAS

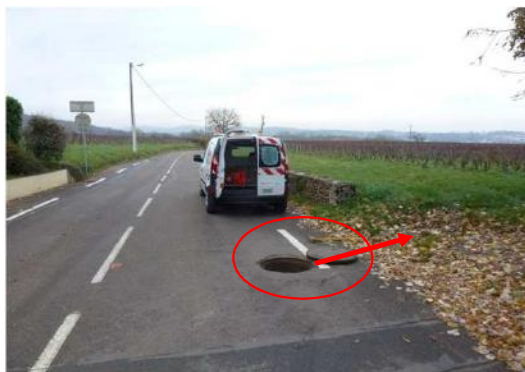
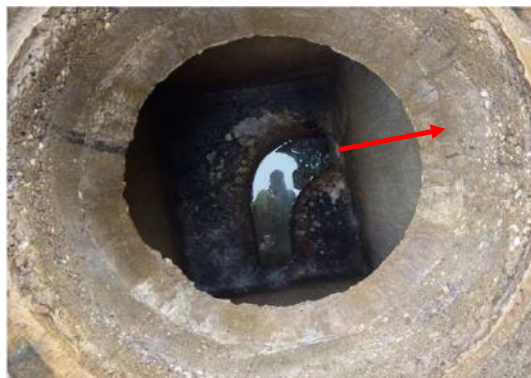
Photographies

Anomalie			Non ouvrable	RAS	Cassé	RAS	Recouvert	RAS
Joint			Non prévu	RAS	Absent	RAS	Détérioré	RAS

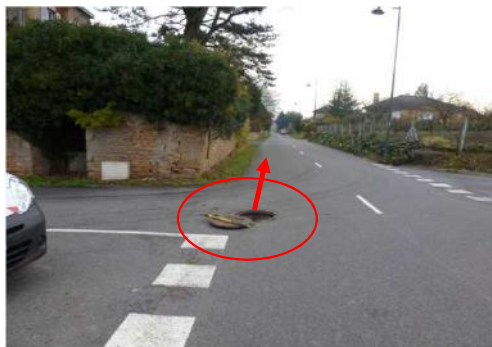
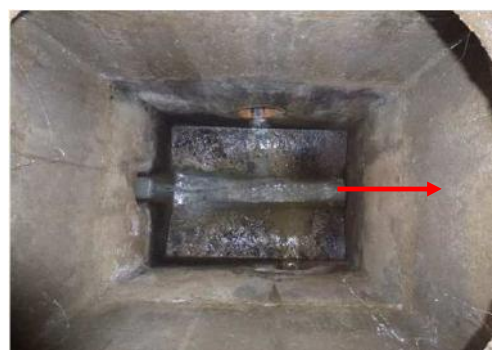
Photographies

Anomalie			<i>Non ouvrable</i>	RAS	<i>Cassé</i>	RAS	<i>Recouvert</i>	RAS
Joint			<i>Non prévu</i>	RAS	<i>Absent</i>	RAS	<i>Détérioré</i>	RAS

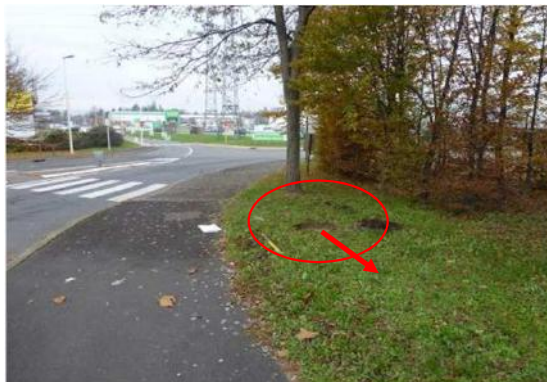
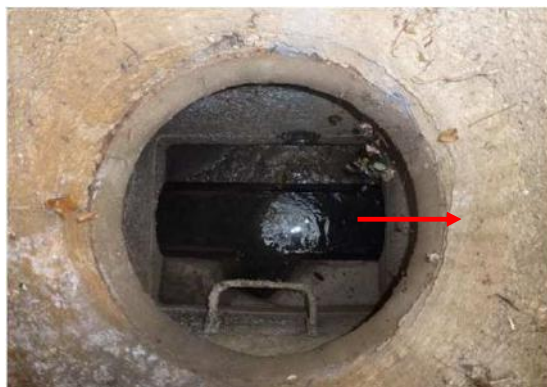
Photographies

Anomalie			Non ouvrable	RAS	Cassé	RAS	Recouvert	RAS
Joint			Non prévu	RAS	Absent	RAS	Détérioré	RAS

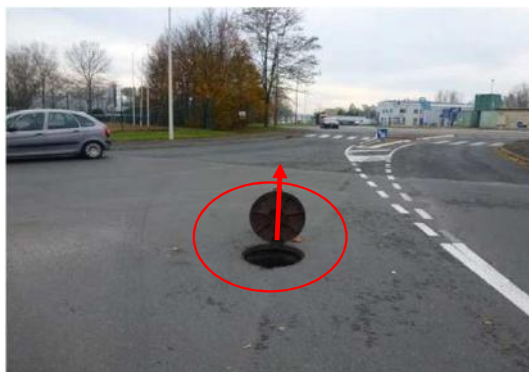
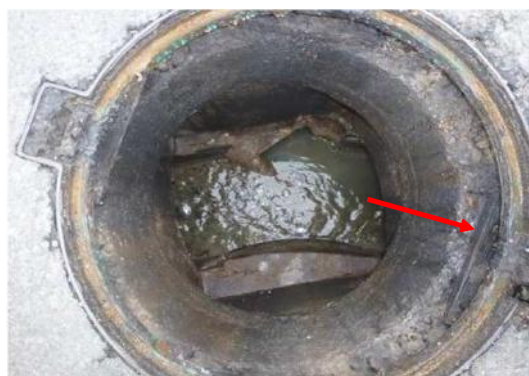
Photographies

Eaux claires parasites de temps sec Ø400 : Difficilement identifiable vu le bassin de collecte / Ø200 : Non
 Traces de mise en charge Non
 Traces d'infiltration Non
 Autres observations Ø400 : Tirant d'eau : environ 4 / 5 cm

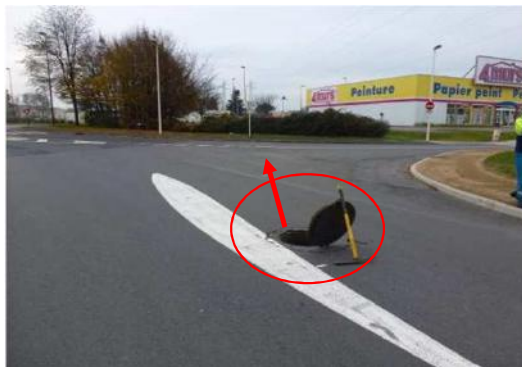
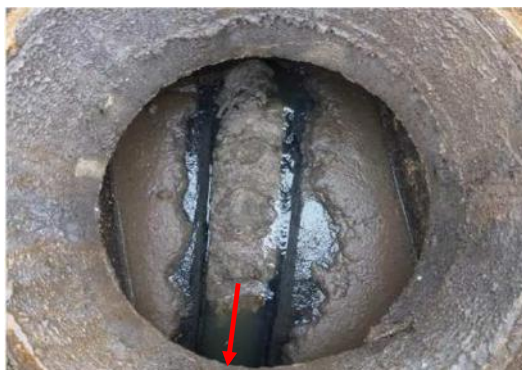
Photographies

Eaux claires parasites de temps sec Ø400 : Difficilement identifiable vu le bassin de collecte / Ø200 : ?
 Traces de mise en charge Non pas de traces visibles mais réseau déjà vu en charge
 Traces d'infiltration Potentielle
 Autres observations Ø400 : Réseau en charge au 1/3 de sa section

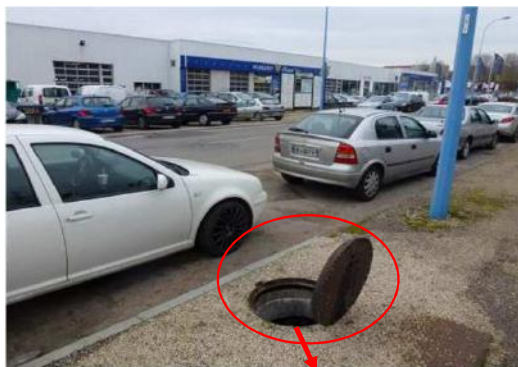
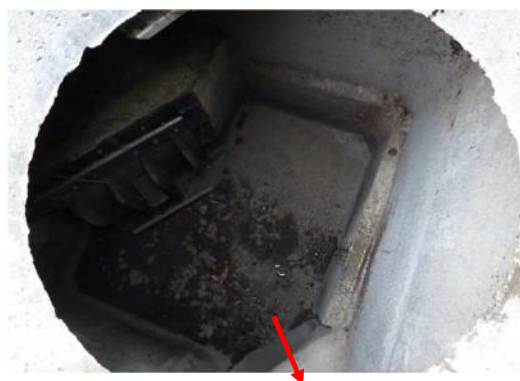
Photographies

Eaux claires parasites de temps sec Réseau en charge pas d'écoulement visible
 Traces de mise en charge Oui (cf. photo ci-dessus)
 Traces d'infiltration Non
 Autres observations Intervention Veolia immédiate pour curage réseau + regard

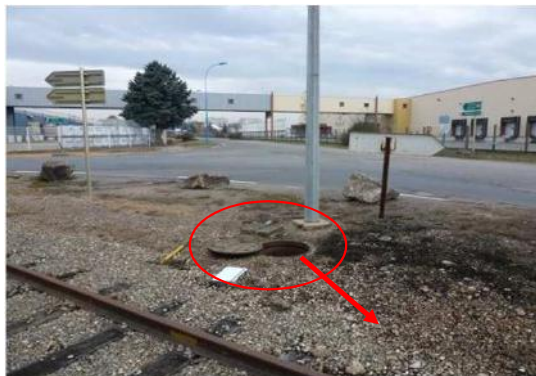
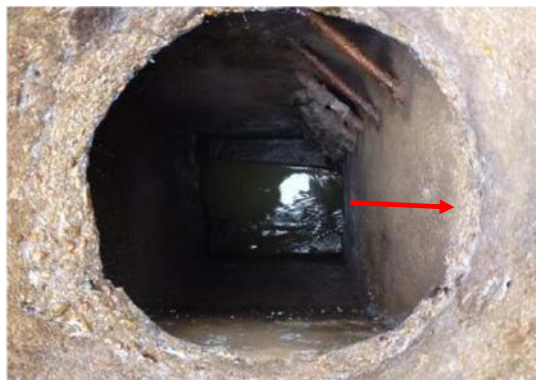
Photographies

Eaux claires parasites de temps sec Non
 Traces de mise en charge Non
 Traces d'infiltration Non
 Autres observations Clapet anti-retour dans regard

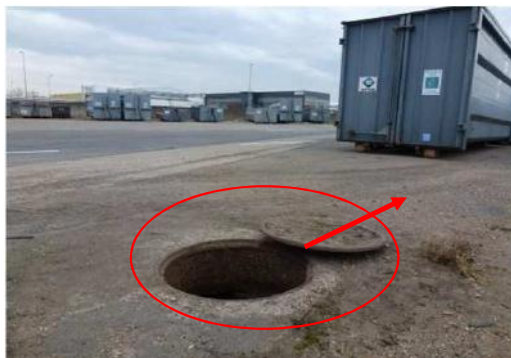
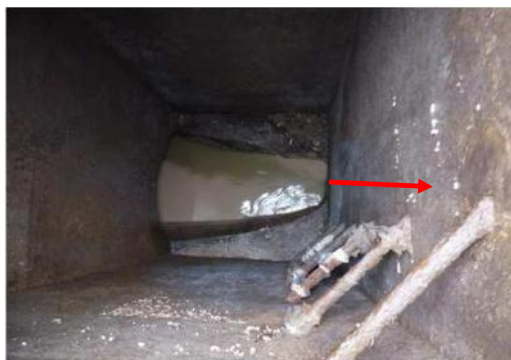
Photographies

Eaux claires parasites de temps sec Difficilement identifiable compte tenu du bassin de collecte
 Traces de mise en charge Oui (cf. photo ci-dessus)
 Traces d'infiltration Non
 Autres observations Collecteur au 1/3 de sa section

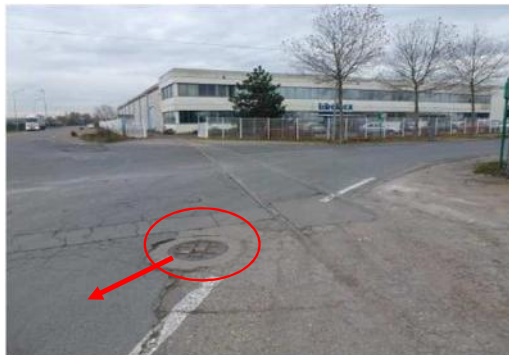
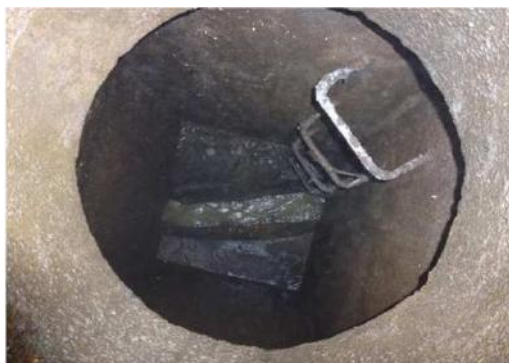
Photographies

Eaux claires parasites de temps sec Difficilement identifiable compte tenu du bassin de collecte
 Traces de mise en charge Oui (cf. photo ci-dessus)
 Traces d'infiltration Non
 Autres observations Collecteur au 1/3 de sa section
 Prévoir une mesure de débit de nuit
 Effluent chargé

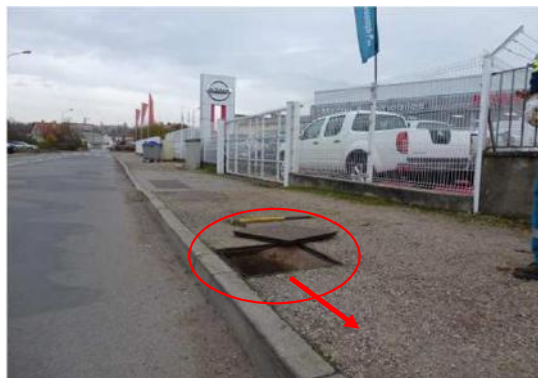
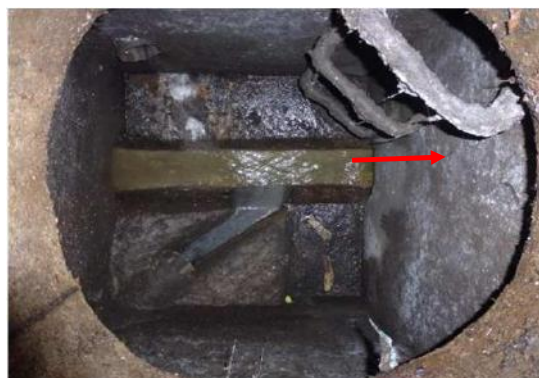
Photographies

Eaux claires parasites de temps sec Difficilement identifiable compte tenu du bassin de collecte
 Traces de mise en charge Oui
 Traces d'infiltration Non
 Autres observations Débit : environ 4 cm de tirant d'eau
 Effluent chargé

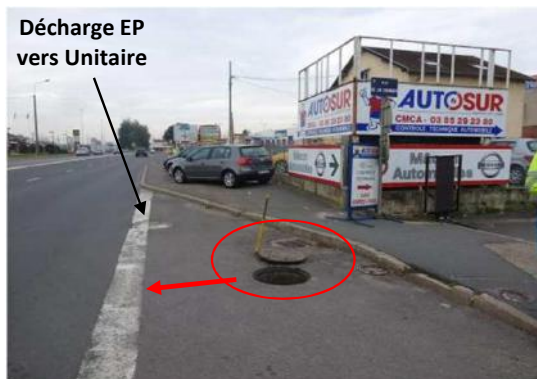
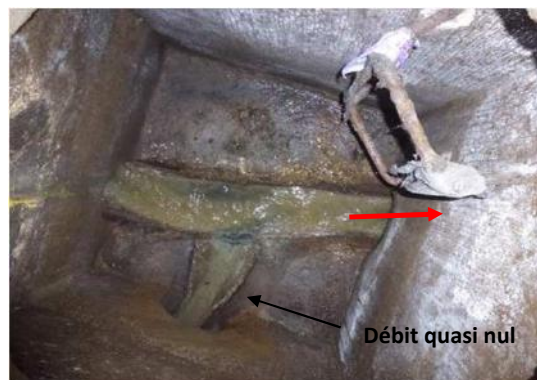
Photographies

Eaux claires parasites de temps sec Difficilement identifiable compte tenu du bassin de collecte
 Traces de mise en charge Oui
 Traces d'infiltration Non
 Autres observations Débit : environ 3 / 4 cm de tirant d'eau
 Effluent chargé

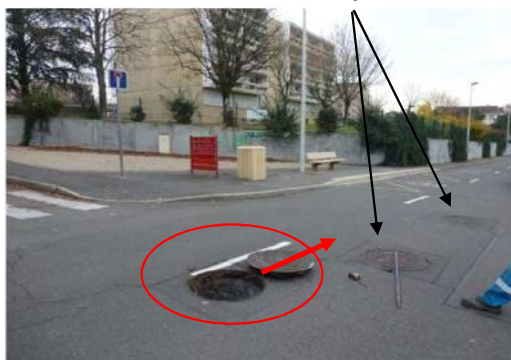
Eaux claires parasites de temps sec Difficilement identifiable compte tenu du bassin de collecte
 Traces de mise en charge Oui
 Traces d'infiltration Non
 Autres observations Débit : environ 3 / 4 cm de tirant d'eau
 Effluent chargé
 Décharge EP vers Unitaire ouvert pour contrôle ponctuel (regard localisé sur photo ci-dessus)

Regards EP ouverts pour contrôles ponctuels

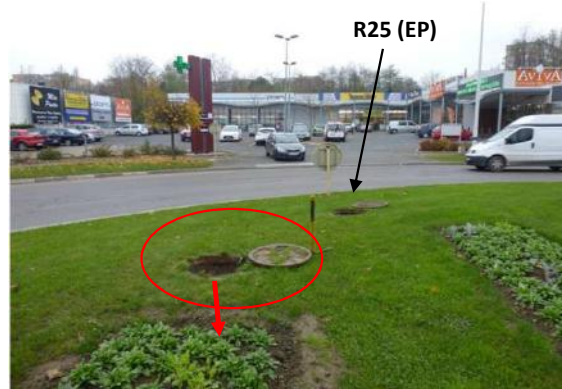
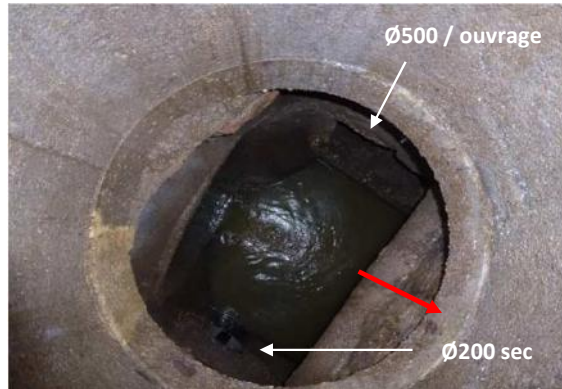
Photographies

Eaux claires parasites de temps sec Possible par Ø200 Rue Paul Eluard (effluent peu chargé)
 Traces de mise en charge Oui
 Traces d'infiltration Non
 Autres observations Débit : environ 3 cm de tirant d'eau par rue Paul Eluard
 Débit : environ 1 cm de tirant d'eau par rue de la Chanaye
Attention débit de temps sec (eaux claires) dans réseau EP par rue de la Chanaye

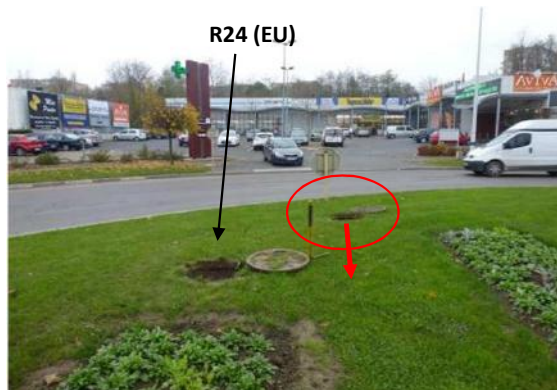
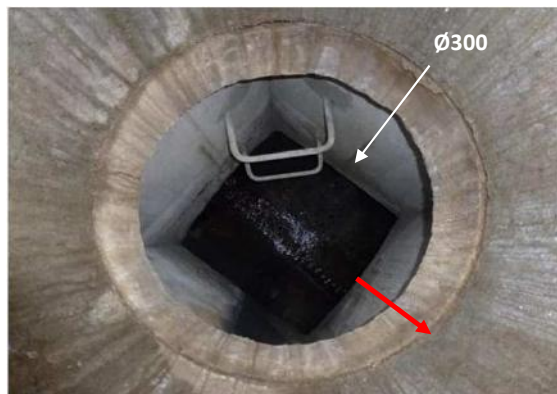
Photographies

Eaux claires parasites de temps sec Difficilement identifiable compte tenu du bassin de collecte
 Traces de mise en charge Pas de traces visuelles
 Traces d'infiltration Non
 Autres observations **Réaliser des tests à fluo pour confirmer les connexions entre les réseaux**
 Débit : environ 2 cm de tirant d'eau par Ø800
 pas d'arrivée par Ø200
Arrivée d'un ouvrage carré 500 x 500 ou Ø500 ?

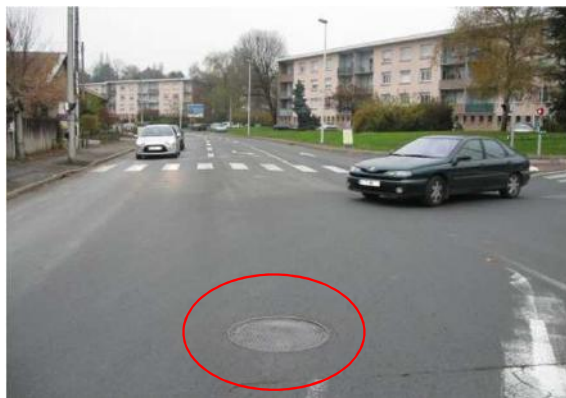
Photographies

Eaux claires parasites de temps sec Oui, débit de temps sec dans réseau EP
 Traces de mise en charge Pas de traces visuelles
 Traces d'infiltration Non
 Autres observations Réaliser des tests à fluo pour confirmer les connexions entre les réseaux
 Débit : environ 2 cm de tirant d'eau par Ø1200
 Débit : environ 1 cm de tirant d'eau par Ø300
 Ø300 : unitaire ?

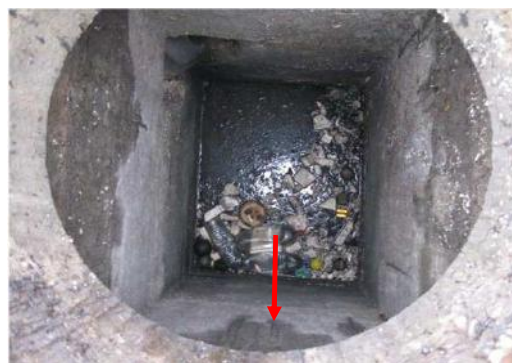
Photographies

Eaux claires parasites de temps sec -----
 Traces de mise en charge -----
 Traces d'infiltration -----
 Autres observations Tampon légèrement fissuré (sur environ 10 cm)
 Carrefour à fort trafic

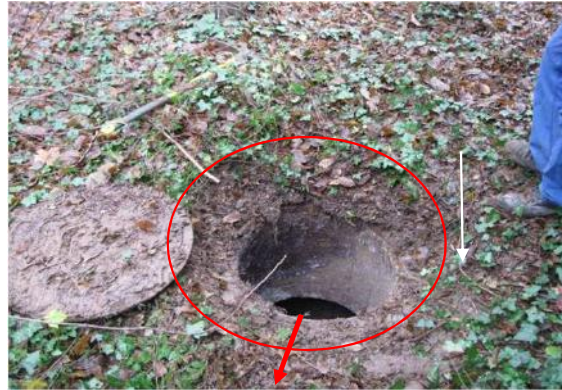
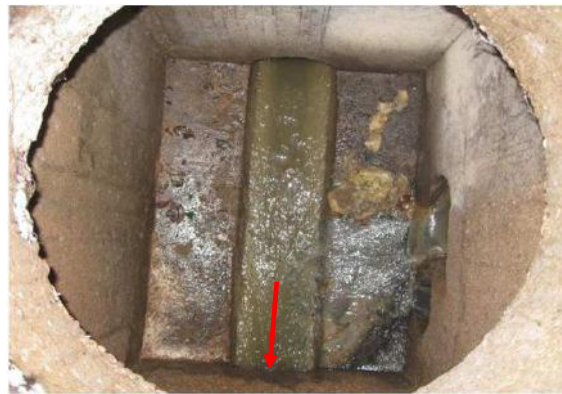
Photographies

Eaux claires parasites de temps sec Non identifiable
 Traces de mise en charge Oui
 Traces d'infiltration Non
 Autres observations Regard EP (siphon)
 Présence de déchets + hydrocarbure

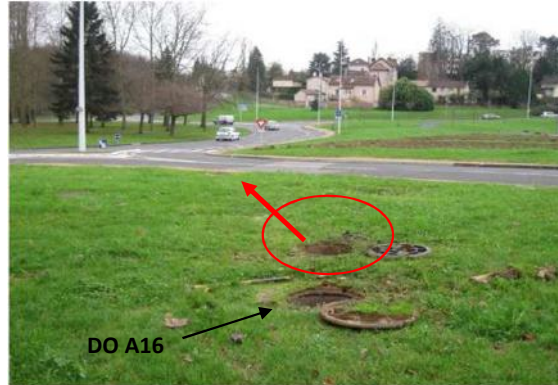
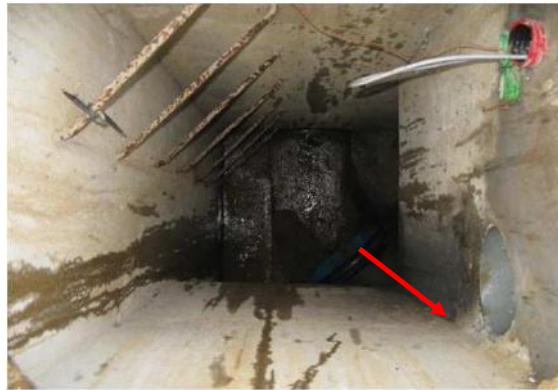
Photographies

Eaux claires parasites de temps sec Oui, effluents relativement clairs (voir photo).
 Traces de mise en charge Oui
 Traces d'infiltration Non
 Autres observations Débit : environ 5 cm de tirant d'eau par Ø300
 Débit : environ 2 / 3 cm de tirant d'eau par Ø250
 Débit : quasi nul par Ø200

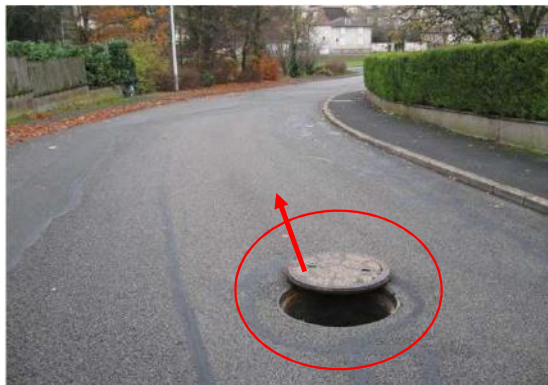
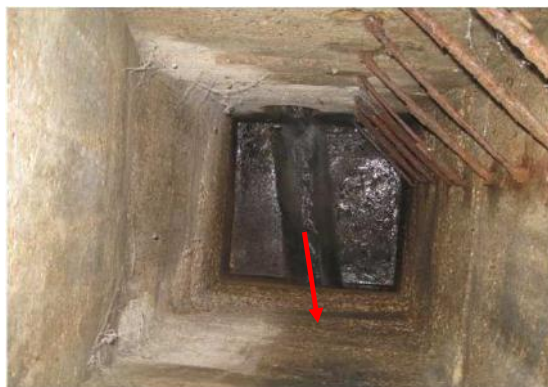
Photographies

Eaux claires parasites de temps sec Non
 Traces de mise en charge Non
 Traces d'infiltration Non
 Autres observations RAS

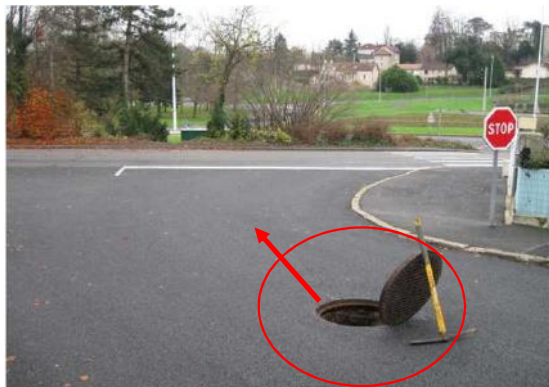
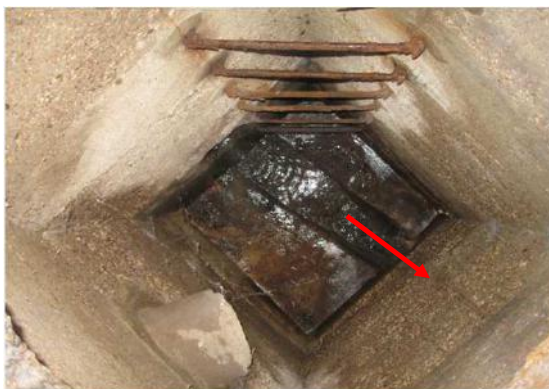
Photographies

Eaux claires parasites de temps sec Non, ou très faible (tirant d'eau < 1cm)
 Traces de mise en charge Possible
 Traces d'infiltration Non
 Autres observations Vérification ponctuelle du réseau

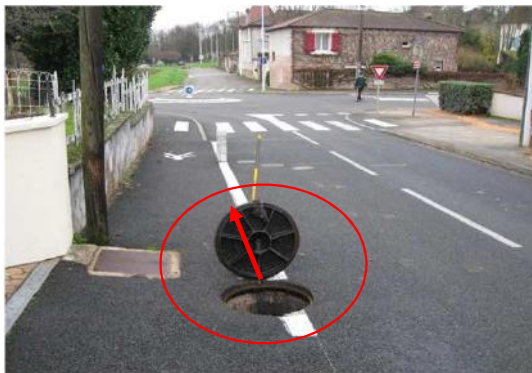
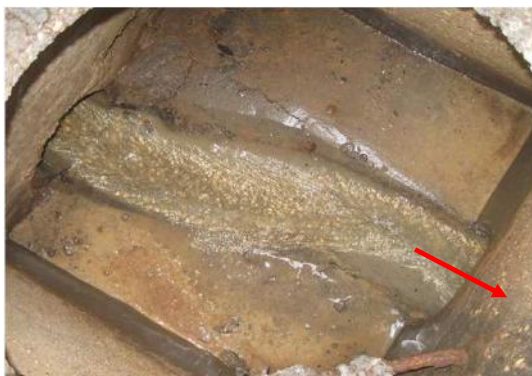
Photographies

Eaux claires parasites de temps sec : Non, ou très faible (tirant d'eau < 1cm)
 Traces de mise en charge : Oui
 Traces d'infiltration : Non
 Autres observations : Vérification ponctuelle du réseau
 Radier en mauvais état

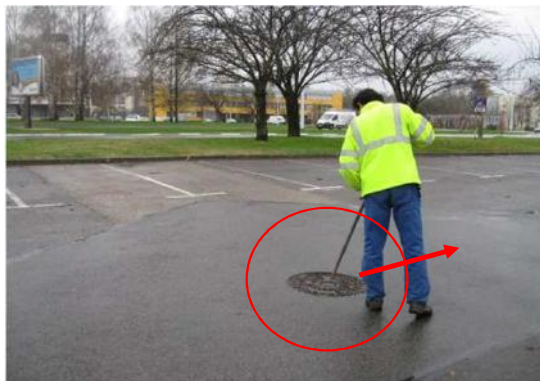
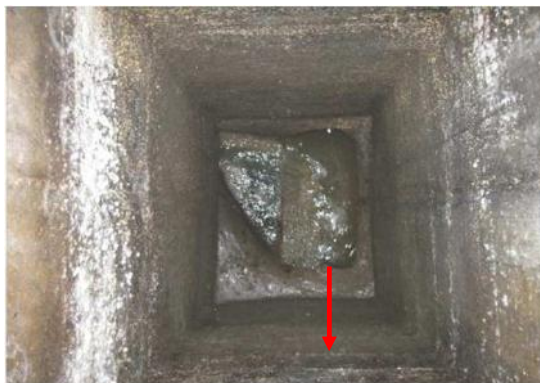
Photographies

Eaux claires parasites de temps sec Potentiel / Effluent dilué / Bassin de collecte important
 Traces de mise en charge Oui
 Traces d'infiltration Non
 Autres observations Débit : environ 10 cm de tirant d'eau par Ø500
 Débit : environ 2 / 3 cm de tirant d'eau par Ø300

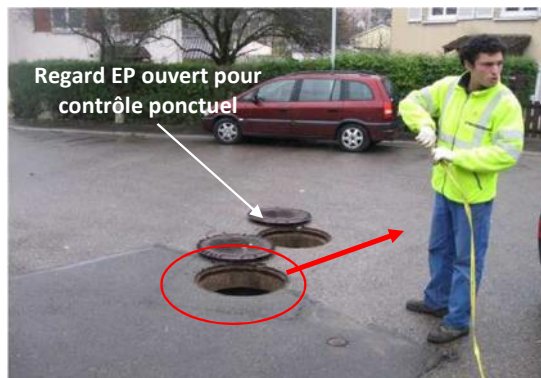
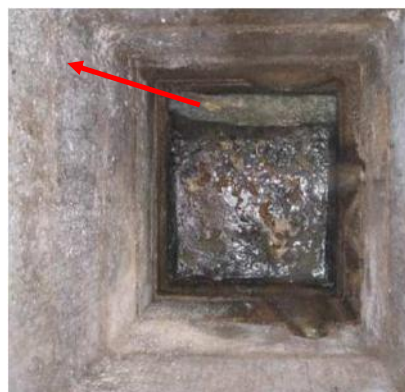
Photographies

Eaux claires parasites de temps sec Peu identifiable car période de petite pluie (reprise d'un réseau unitaire)
 Traces de mise en charge Non mais présence de dépôt
 Traces d'infiltration Non
 Autres observations Débit : environ 2 / 3 cm de tirant d'eau par Ø200

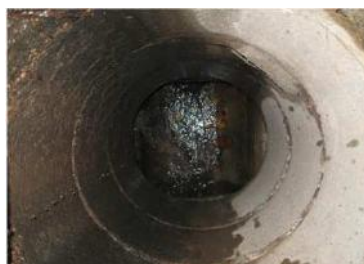
Regard EP (ouvert pour contrôle ponctuel)

Eaux claires parasites de temps sec	EP dans EU (effluent clair + période de pluie)
Traces de mise en charge	Non
Traces d'infiltration	Non
Autres observations	Débit : environ 2 cm de tirant d'eau par Ø200 avenue Bel Horizon Filet d'eau par rue des Hirondelles : faire inspection des branchements en période de pluie. Possibilité 1 ou 2 branchements unitaire (sur EU).

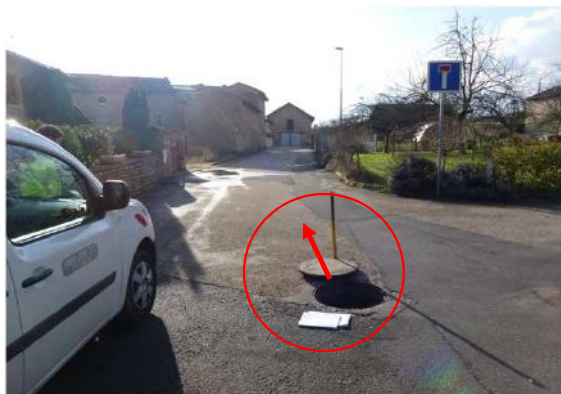
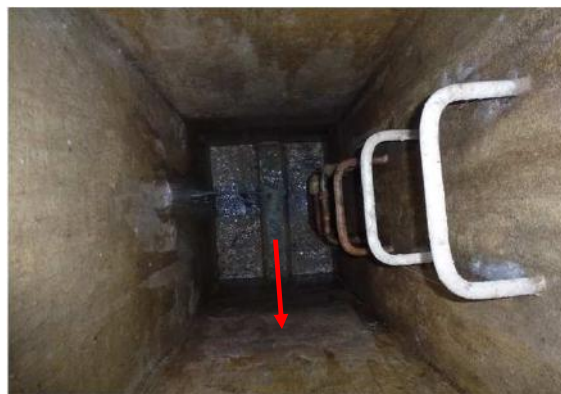
Photographies

Eaux claires parasites de temps sec Oui mais faible débit
 Traces de mise en charge Oui
 Traces d'infiltration Non
 Autres observations Débit : environ 1 cm de tirant d'eau par chaque arrivées

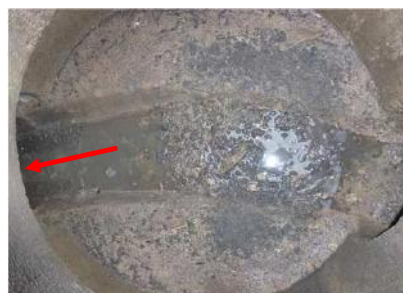
Vue intérieure regard EP

Eaux claires parasites de temps sec Oui
 Traces de mise en charge Oui
 Traces d'infiltration Non
 Autres observations Débit : environ 3 cm de tirant d'eau
 Effluent très clair

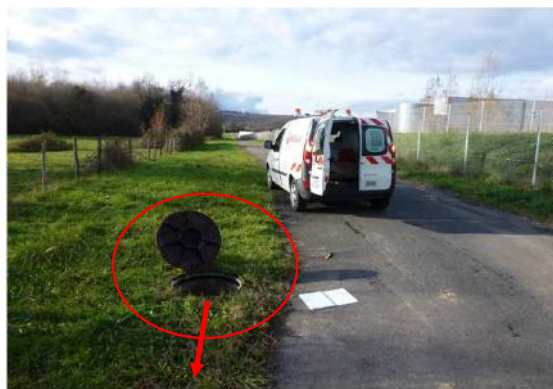
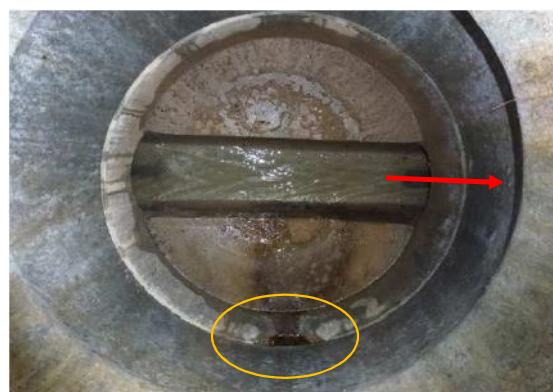
Photographies

Eaux claires parasites de temps sec Oui
 Traces de mise en charge Potentiel
 Traces d'infiltration Oui (regard cassé, entourage orange sur la photo ci-dessus)
 Autres observations Débit : environ 4 cm de tirant d'eau
 Effluent très clair
 Le débit observé ne provient pas de l'entreprise située à proximité regard de branchement contrôlé (repérage 77)

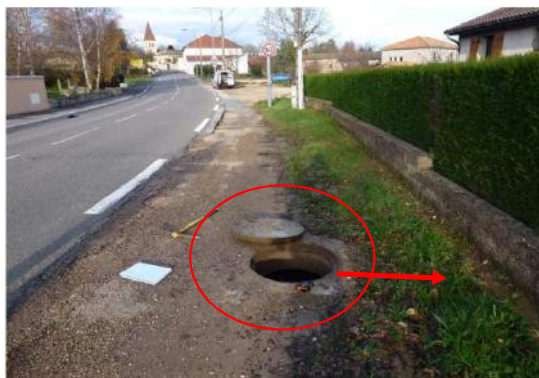
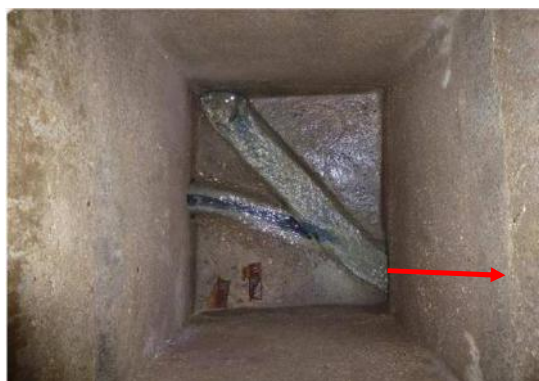
Photographies

Eaux claires parasites de temps sec Oui, effluent très clair
 Traces de mise en charge Non
 Traces d'infiltration Non
 Autres observations Débit estimé : voir schéma coté

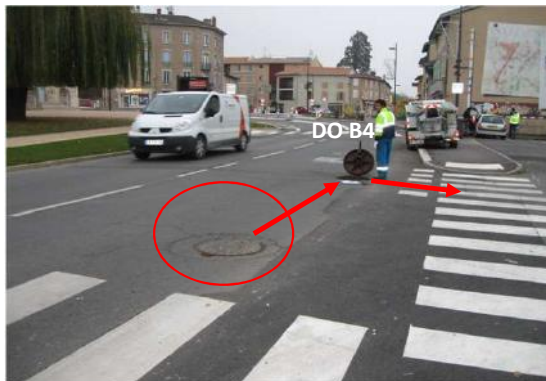
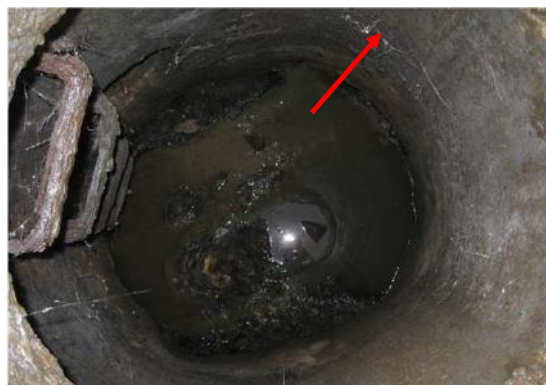
Photographies

Anomalie			Non ouvrable	RAS	Cassé	RAS	Recouvert	RAS
Joint			Non prévu	RAS	Absent	RAS	Détérioré	RAS

Eaux claires parasites de temps sec Possible
 Traces de mise en charge Possible
 Traces d'infiltration Possible
 Autres observations Regard sans fond ?

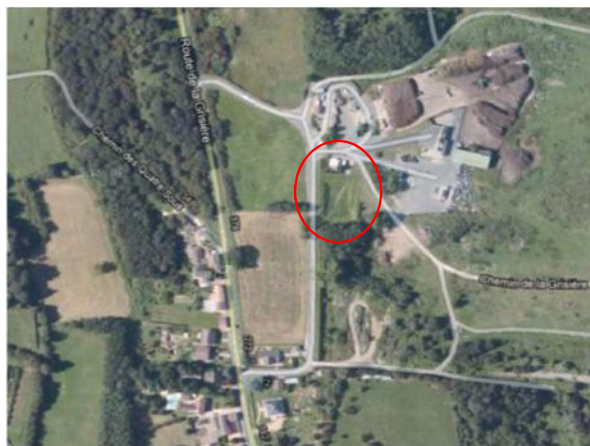
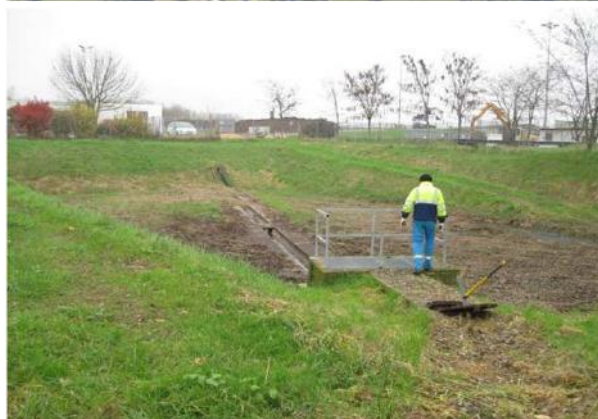
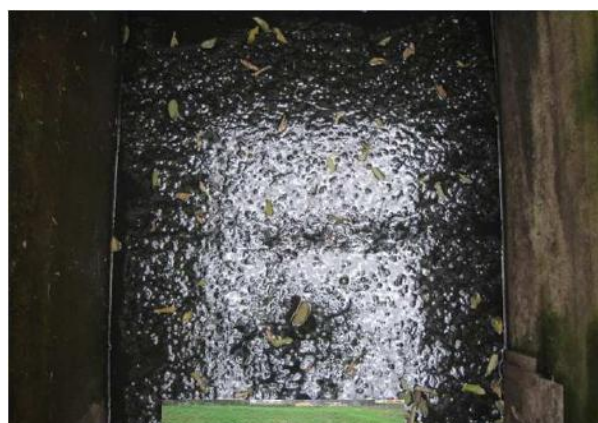
Photographies

Volume utile	3 314 m ³
Surface en eau	600 m ²
Profondeur	
Débit de fuite	?

- Vanne pelle en sortie de bassin limitant le débit
- Présence d'hydrocarbure
- Accès facile (voiture)

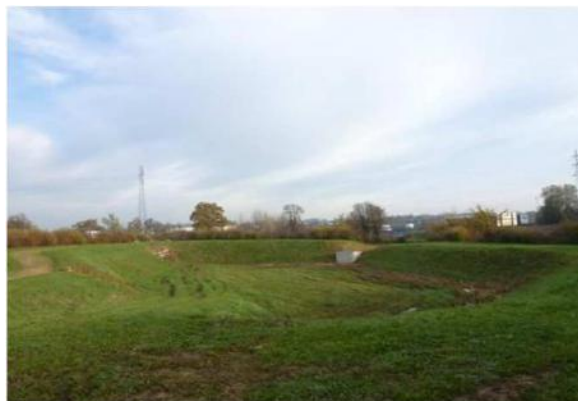
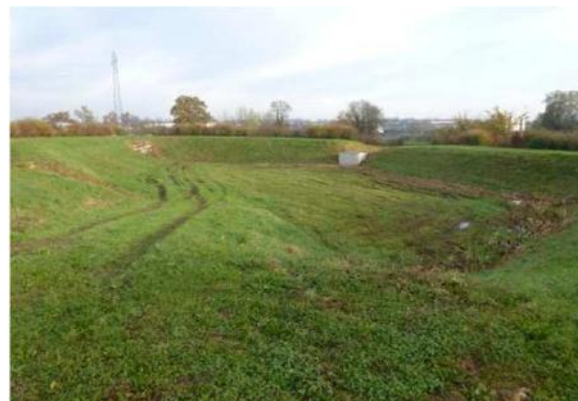
Photographies

Volume utile	2 400 m ³
Surface en eau	1 110 m ²
Profondeur	2,03 m
Débit de fuite	?

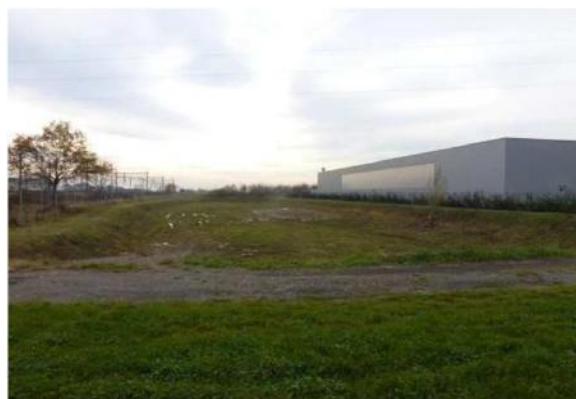
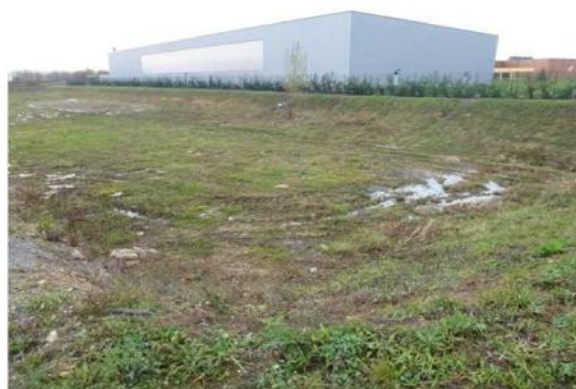
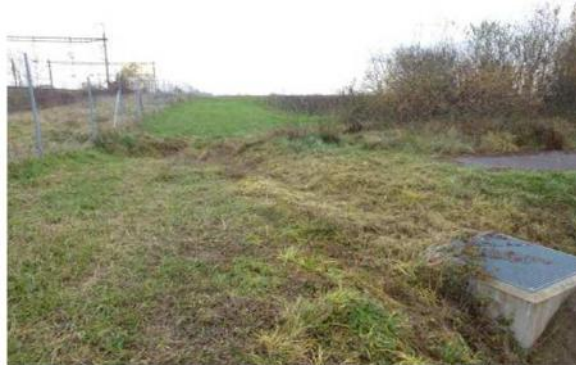
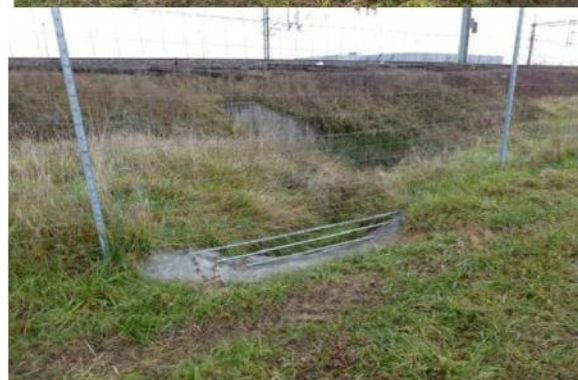
Photographies

Volume utile	5 000 m ³ (estimation)
Surface en eau	4040 m ²
Profondeur	1,32 m
Débit de fuite	?

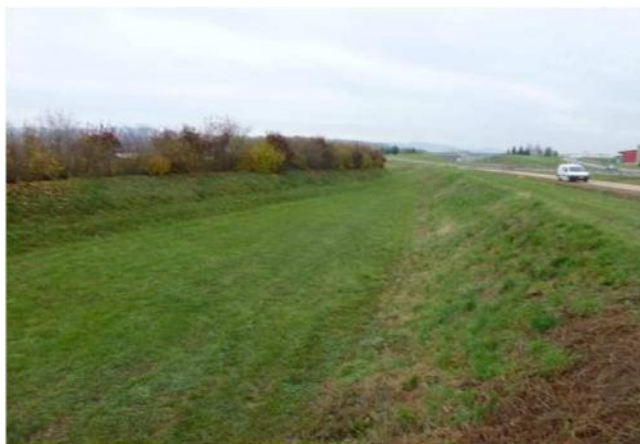
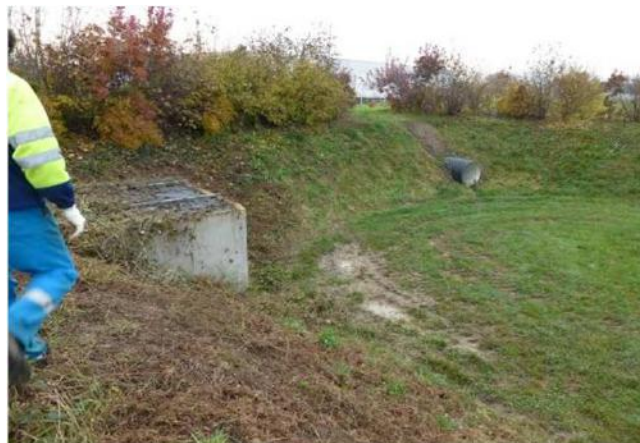
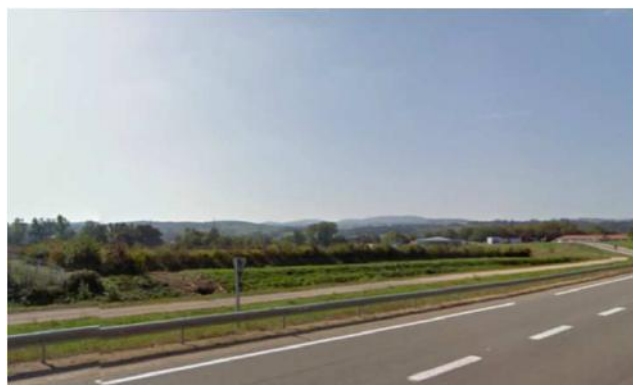
Photographies

Volume utile	2 400 m ³
Surface en eau	3480 m ²
Profondeur	1,94 m
Débit de fuite

Bassin vide
 Accès facile (voiture)

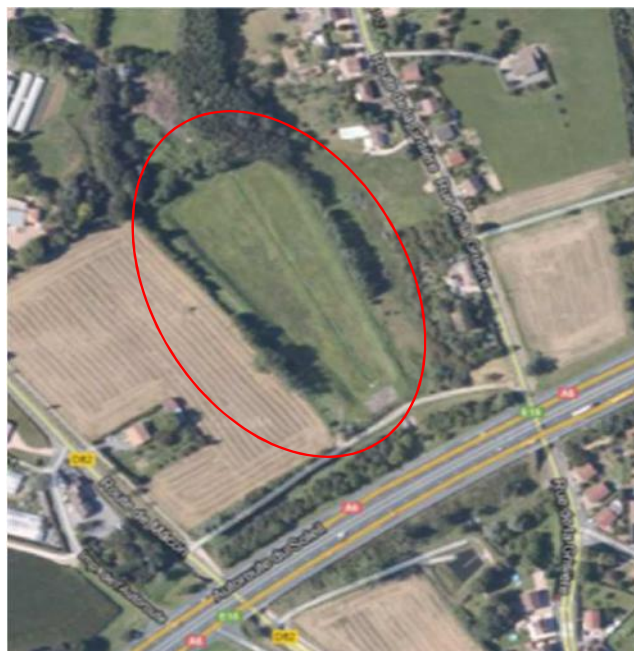
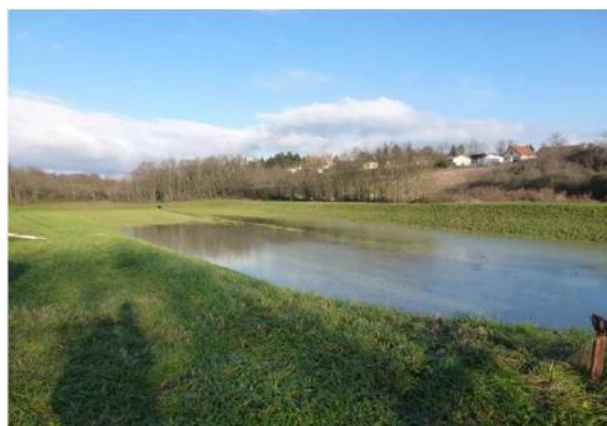
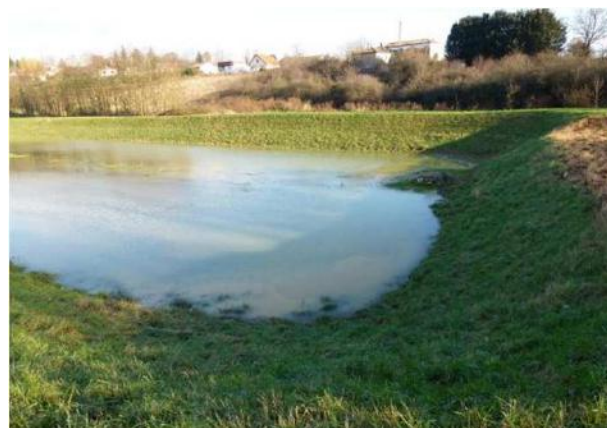
Photographies

Volume utile	?
Surface en eau	?
Profondeur	Non calculable car bassin avec forme de pente prononcé
Débit de fuite

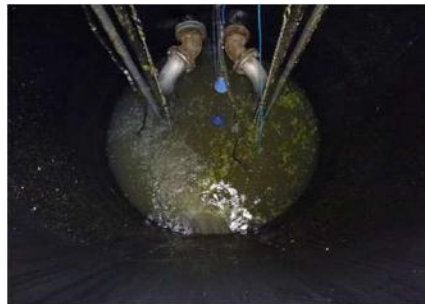
Vue intérieure du poste de Loché

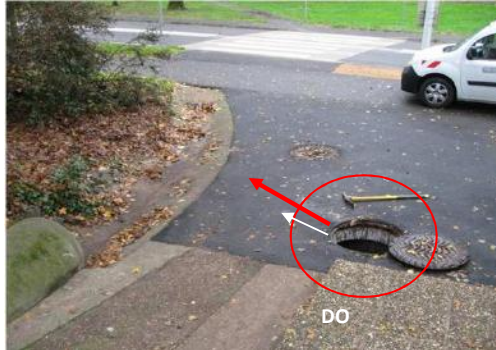
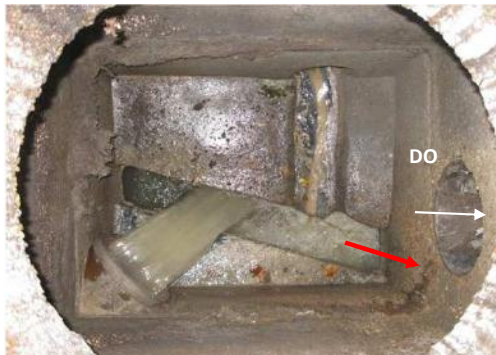
Photographies

Anomalie			Non ouvrable	RAS	Cassé	X	Recouvert	RAS
Joint			Non prévu	RAS	Absent	RAS	Détérioré	RAS

Eaux claires parasites de temps sec Oui, effluents clairs (voir photo). Débit : environ 5 cm de tirant d'eau
 Traces de mise en charge Oui
 Traces d'infiltration Non
 Autres observations Mise à jour des plans réseaux sur ce secteur
 Oreille tampon cassé

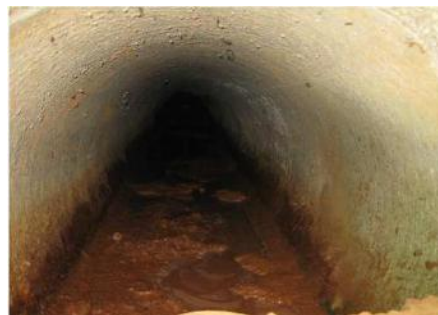
Intérieur du Ø200

Eaux claires parasites de temps sec Non
 Traces de mise en charge Non
 Traces d'infiltration Non
 Autres observations Effluent très chargé & stagnant

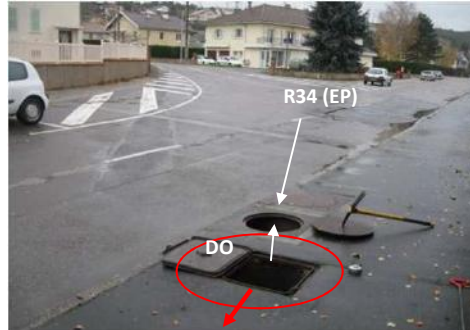
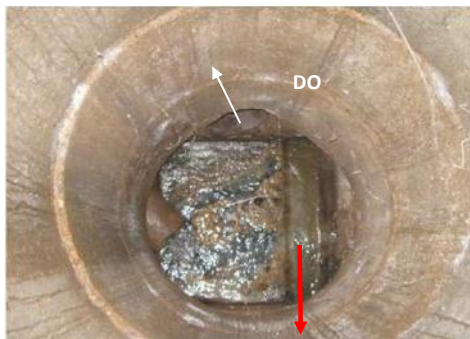
Photographies

Anomalie			Non ouvrable	RAS	Cassé	RAS	Recouvert	RAS
Joint			Non prévu	RAS	Absent	RAS	Détérioré	RAS

Eaux claires parasites de temps sec Peu identifiable / EP dans EU fortement possible
 Traces de mise en charge Non
 Traces d'infiltration Non
 Autres observations Dépôt EU sur bord cunette
